# **III/0081 KOZOMÍN, MOST EV.Č. 0081-2 NADJEZD D8 SILNICE KOZOMÍN – ÚŽICE**

SO 201 Most 0081-2

Projektová dokumentace pro provádění stavby

## **1. TECHNICKÁ ZPRÁVA**

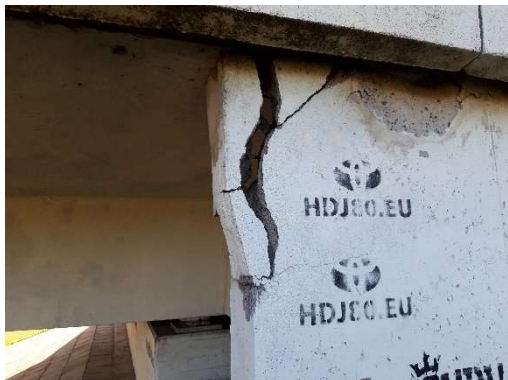
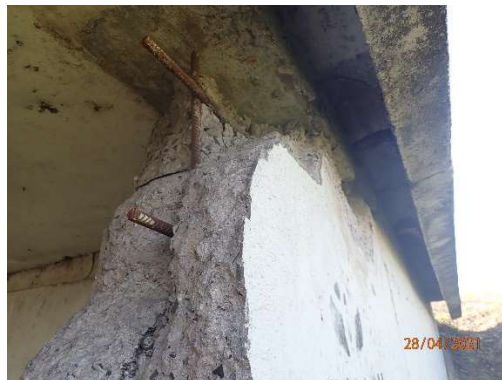
V koncových příčnicích zjištěny trhliny, maximální zjištěná šířka trhliny byla až 0,55 mm. Nelze vyloučit, že k poruchám dochází vlivem konfliktu příčníků s plentovacími stěnami či nefunkční dilatační spáry mostu. Mezi plentovacími stěnami a koncovým příčníkem je malá, či spíše vůbec žádná mezera. Vlivem pohybu NK dochází k vzájemnému ovlivňování obou konstrukčních prvků. Část plentovacích zídek, která je v kontaktu s NK, je nutno odbourat k zajištění dilatačních pohybů NK. Problém nefunkční dilatační spáry mostu podrobněji popsán v kap Mostní závěry a dilatační spára konstrukce.

Po zahájení stavby bude proveden pasport trhlin pro zjištění rozsahu poškození ŽB částí mostu trhlínami. V případě výskytu trhlin s šířkou přesahující 0,3 mm bude provedena jejich oprava pomocí těsnící tlakové injektáže dle TP 88. Injektáž bude splňovat požadavek na ochranu proti průniku vody. Provedení injektáže se bude řídit požadavky normy ČSN EN 1504-3.

Po injektáži bude provedena lokální sanace poškozených míst povrchu reprofilační maltou.

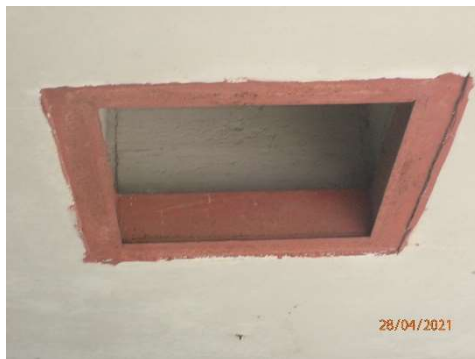
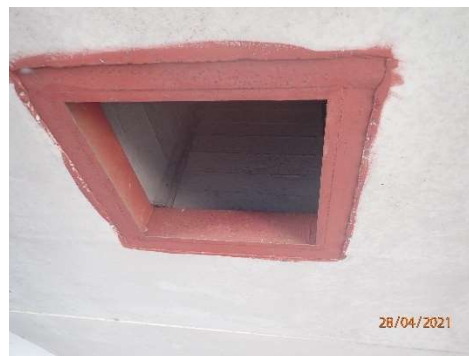
V okolí vyústění mostních odvodňovačů a odvodnění izolace zjištění průsaky a výluhy. Přesahy odvodňovacích trubiček a vyústění odvodňovačů pod líc konstrukce jsou velmi krátké. Pravděpodobně je porušené těsnění a izolace okolo prvků odvodnění

Před opěrou O4 chybí poklop u vstupu do komor viz. foto. Uvnitř komor nosníků se nachází zbytky stavebních materiálů a zbytky po bezdomovcích. Je třeba zabránit vstupu neoprávněných osob do komor.

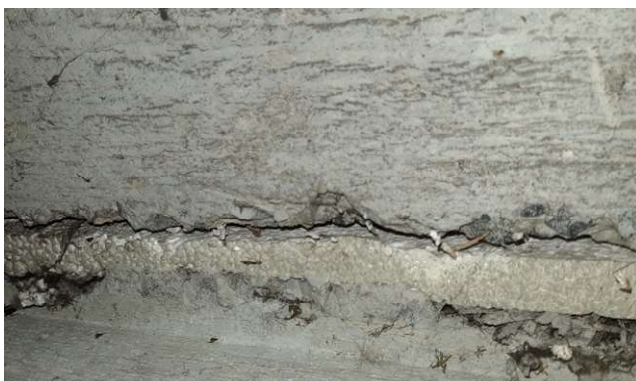
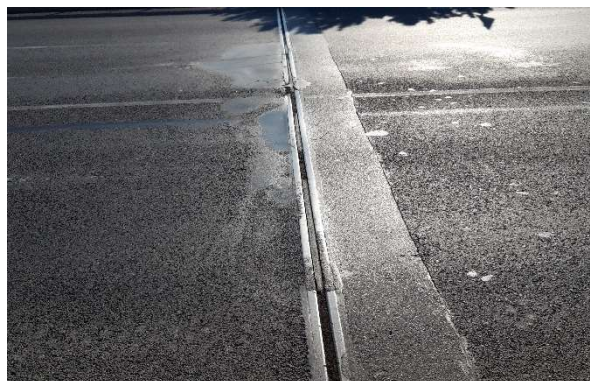
U stávajících mostních závěrů bylo zjištěno poškození PKO a poškození krajových profilů. V místě úžlabí a chodníkové části závěru se nachází vegetace. Dilatační spára závěru je zanesená.

Dle archivní dokumentace by dilatační spára konstrukce měla být 80 mm široká. **Je však velmi pravděpodobné, že u opěry OP1 je dilatační spára široká pouze cca 20 mm (patrné z pohledu z úložného prahu – viz foto níže) a vyplněná polystyrenem. U opěry OP4 není z úložného prahu možno šířku dilatační spáry mezi NK a závěrnou zídou a konstrukční uspořádání těchto prvků možno ověřit.**

Vlivem skutečnosti zanesení mostních závěrů (dilatační spára mostního závěru u opěry OP1 mimo jiné i vyplněná asfaltem – viz níže) a možnosti příliš úzké dilatační spáry jsou dilatační posuny mostu velmi omezeny. Toto omezení může mít za následek trhliny v závěrné zídce a koncových příčnicích.

**V rámci opravy mostu je navržena výměna obou mostních závěrů. MZ jsou navrženy jako jednodamelové povrchové s jednoduchým těsněním spáry. Po odbourání stávajících mostních závěrů bude nutné zkontrolovat stav a řešení stávající dilatační spáry mezi mosty.**

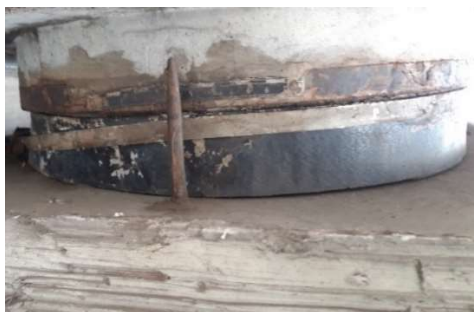
V rámci prohlídek bylo zjištěno porušení protikorozi ochrany a počínající koroze ocelových prvků ložisek – viz foto níže.

V rámci opravy mostu budou obnovena PKO ložisek a vyměněny poškozené díly.

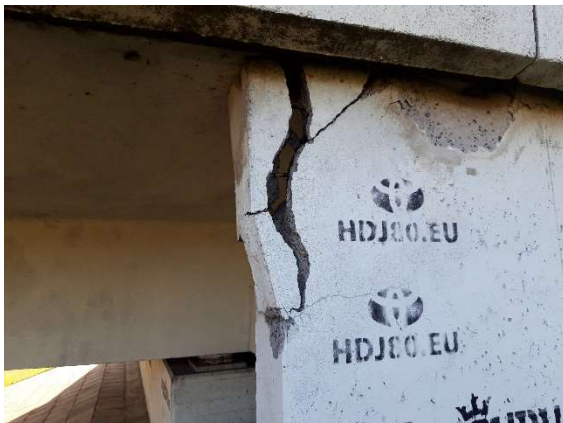
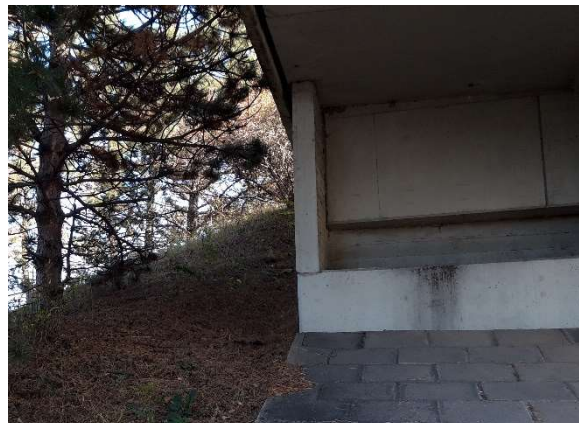
Mezi plentovacími stěnami a koncovým příčnickem je malá, či spíše vůbec žádná mezera. Vlivem pohybu NK dochází k vzájemnému ovlivňování obou konstrukčních prvků. Část plentovacích zídek, která je v kontaktu s NK, je nutno odbourat k zajištění dilatačních pohybů NK.

Zídky budou do vzdálenosti 250 mm od NK odbourány. Bude zakonzervována výztuž a obnovena krycí vrstva výztuže plentovacích zídek v odbourané ploše.

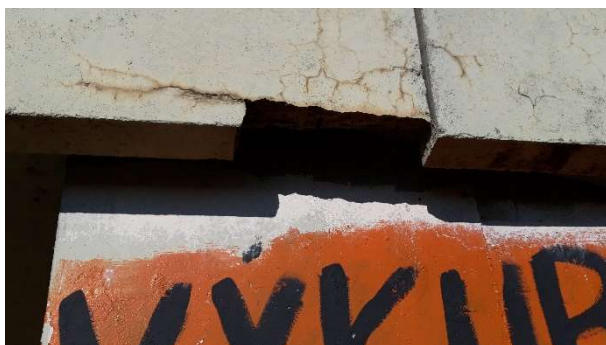
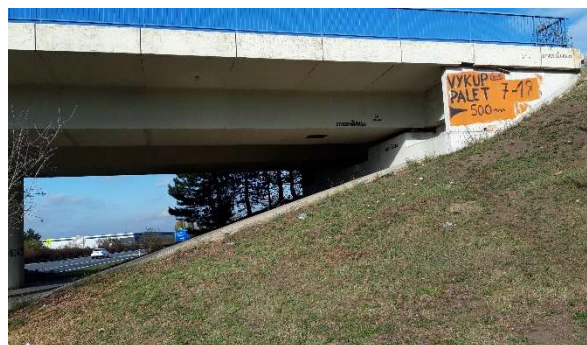
V rámci prohlídek mostu a místního šetření byly zajištěny sítě nepravidelných trhlin římsových prefabrikátů. U opěry OP4 je kus římsy odstřelený – viz foto. V rámci přípravy tohoto projektu byl proveden stavebnětechnický průzkum mostu, jehož součástí bylo i ověření výskytu alkalicko-křemičité koroze kameniva (ASR) v římsách. Průzkum je přílohou F.1 této PD. Závěr tohoto průzkumu je následující.

Ve všech třech vývrtech (odebrány z poškozené římsy) byla detekována koroze křemičitými gely. Reakce je v současné době aktivní, zvápenatělé gely jsou zde spíše výjimkou. Protože reakce probíhá, není možno přesně odhadnout následující vývoj.

S ohledem na ostatní závady – poškozené mostní závěry, pravděpodobné poškozená izolace u prvků odvodnění apod., je navržena kompletní výměna mostního svršku včetně izolace.
