Most 0081-2

Most přes dálnici D8 - nadezd silnice III/ 0081 Kozomín-Úžice

HLAVNÍ PROHLÍDKA

Datum provedení prohlídky: 3.6.2020

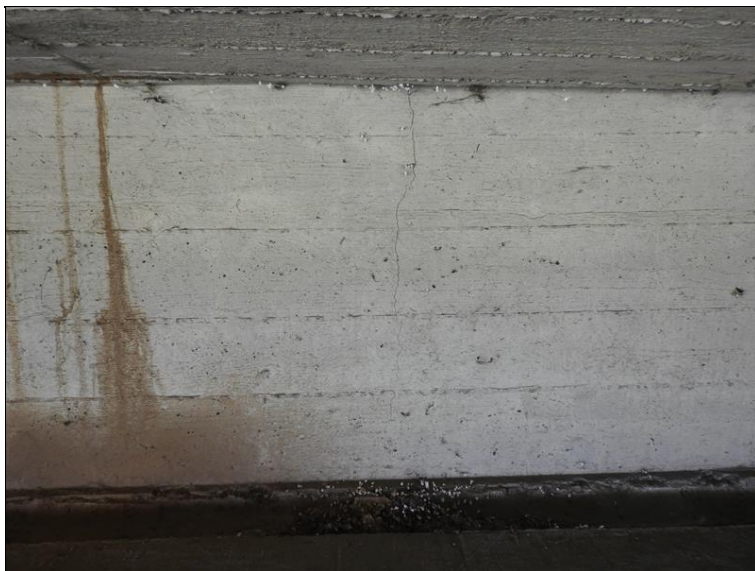
| [1.1] | 1.2 | Mostní podpěry a křídla | Svislé trhliny v úložných prazích, svislé i šikmé trhliny v závěrných zdech.

Trhliny v závěrné zdi OP1.

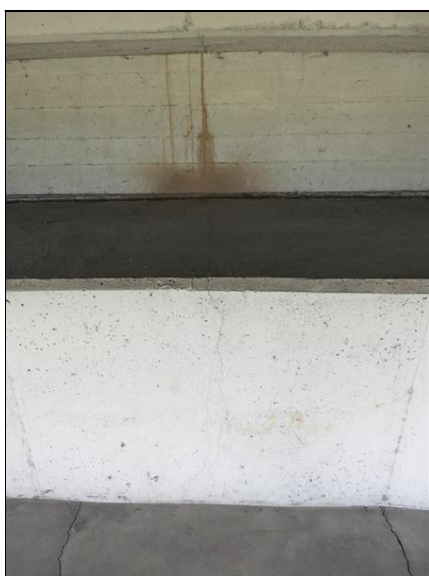
Trhliny v úložném prahu OP1.

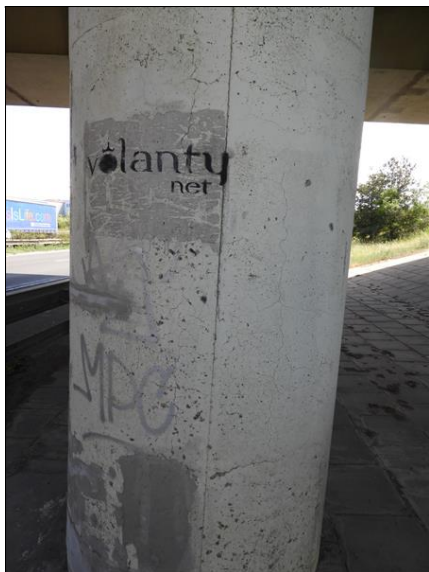
Sítě trhlin ve sloupech P2 i P3 - nebezpečí alkalicko-křemičité reakce. Degradace betonu sloupů. |

Levý sloup P2, síť trhlín. Degradace betonu sloupu.

| [7] | 1.2.4 | Křídlo | Protokol z prohlídky HPM/2016 doporučuje provést diagnostický průzkum spodní stavby a zvážit nutnost plentovacích stěn. Jestliže průzkum proveden nebyl, provést a na základě jeho výsledků přijmout opatření. Zaměřit se na plentovací stěny, dilataci NK, odolnost vůči CHRL u sloupů podpěr, ASR sloupů podpěr a říms. |

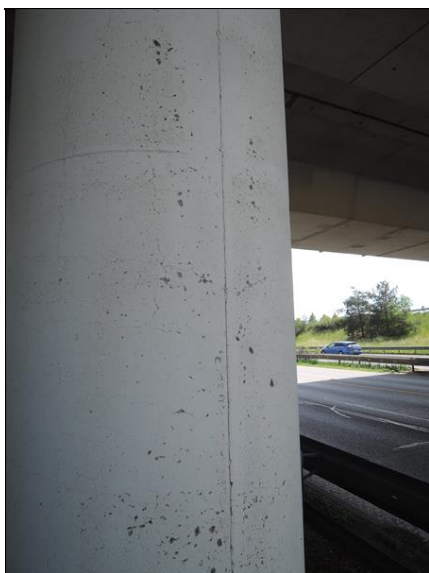
Levý sloup P3, síť trhlín.

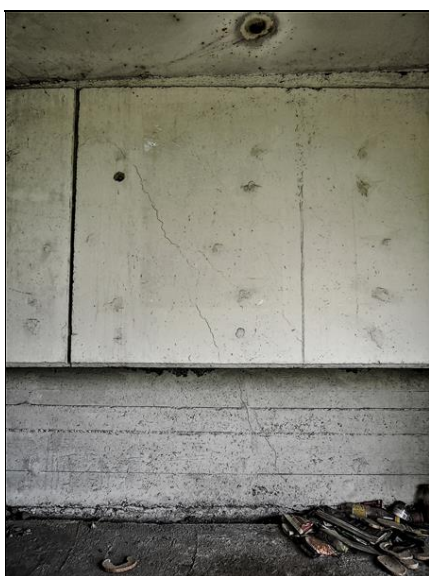
| [2.1] | 2.1 | Nosná konstrukce | Trhliny na koncových příčnicích, které se kopírují ze závěrných zdí. Mezi čely nosné konstrukce a závěrnými zdmi není žádný prostor. |

Šikmá trhlina na koncovém příčnicku, která se kopíruje do závěrné zdi OP4.

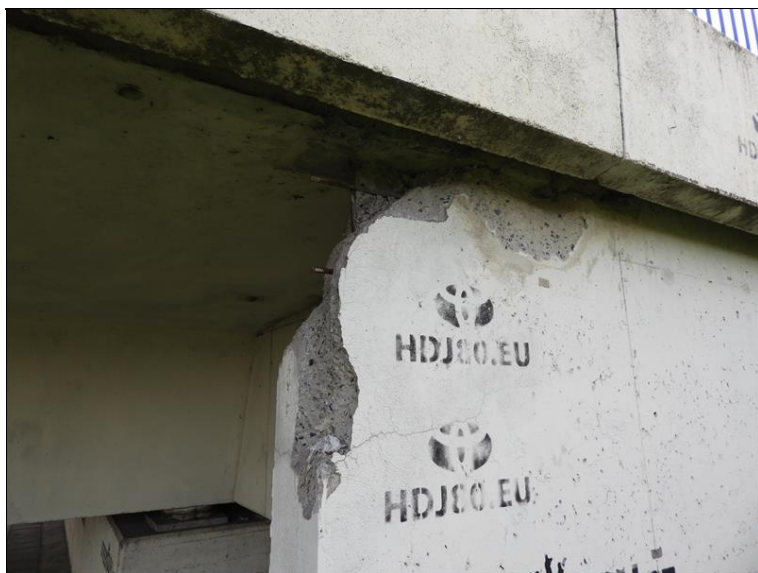
| [1.2] | 1.2.4 | Křídlo | Rozpad betonu plentovacích stěn pravého i levého křídla OP1. |

Rozpad betonu levého křídla OP1.

| [6] | 1.2.4 | Křídlo | Ošetřit rozpadající se prvky křídel (sanace/ reprofilace/ odstranění plentovacích stěn). |

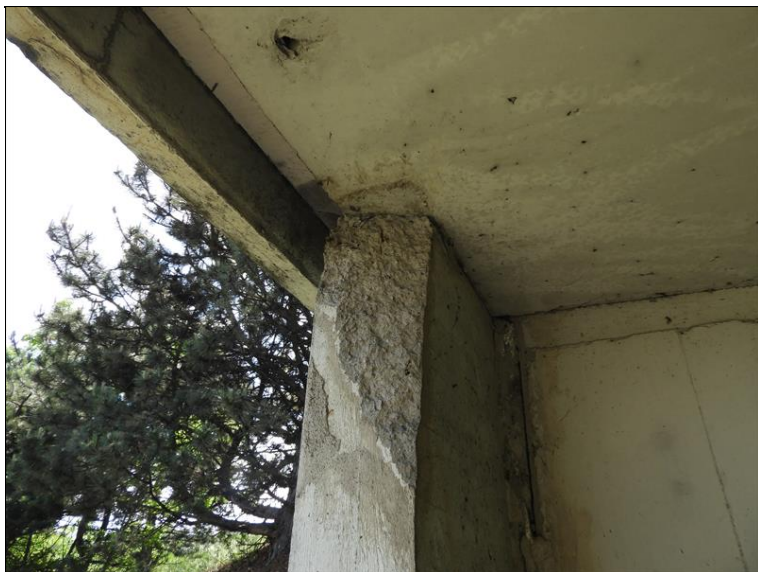
Rozpad betonu pravého křídla OP1.

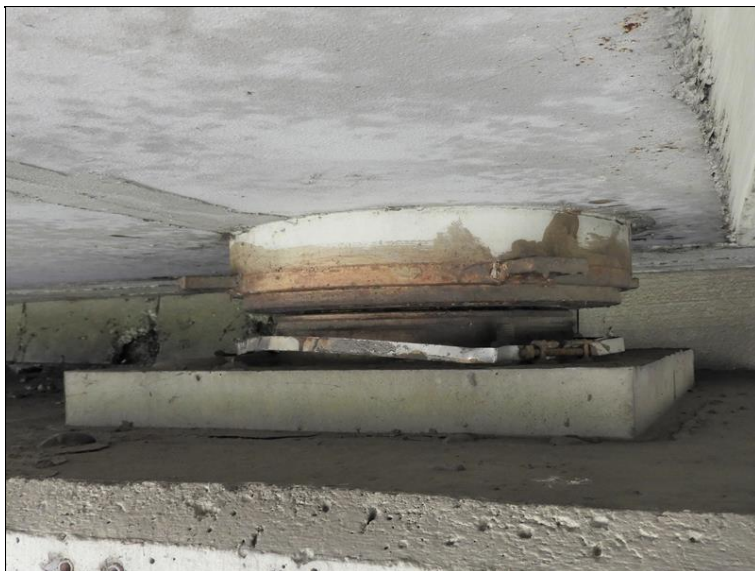
2. ložisko zprava u OP1.

[2.2] 2.2 Ložiska, klouby Koroze ocelových prvků ložisek, 2. ložisko zprava u OP1 má uvolněnou manžetu.

| [8] | 2.2 | Ložiska, klouby | Opravit ložiska. |

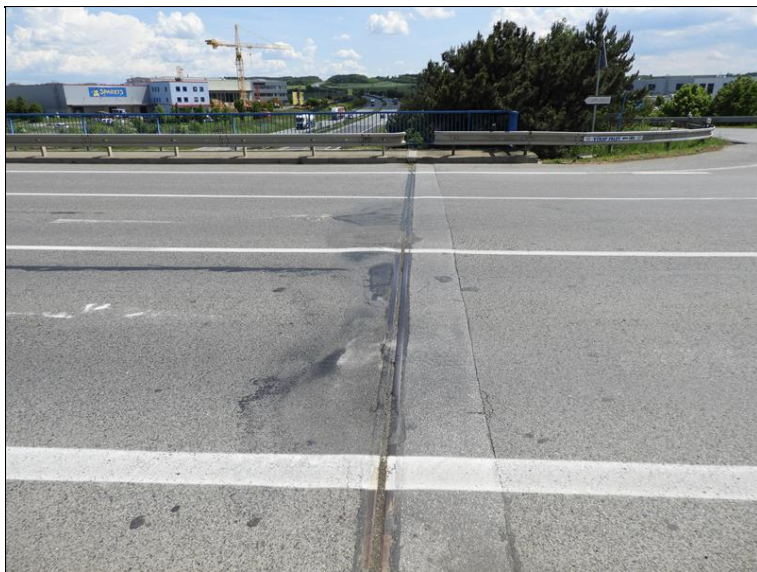
[2.3] 2.3 Mostní závěry Mostní závěry jsou silně zanesené, prorůstání vegetace, asfaltobeton i v závěru nad OP1.

Asfaltobeton ve spáře závěru nad OP1.

| [1] | 2.3 | Mostní závěry | Čistit mostní závěry od nečistot a vegetace. |

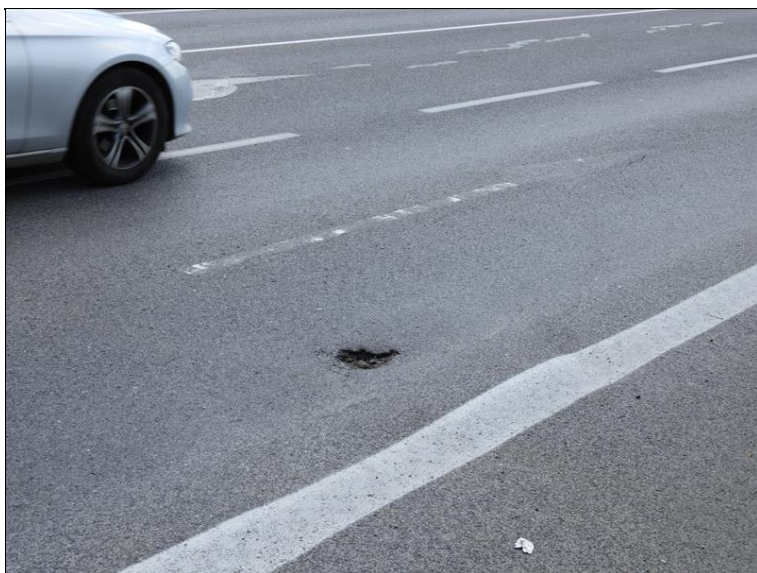
[3.1] 3.1 Vozovka Trhliny ve vozovce v okolí mostních závěrů, poklesy ve vozovce v okolí mostních závěrů, vyjeté koleje, hluboký výtluk poblíž mostního závěru nad OP4.
Znečištěné krajnice, výskyt vegetace.

Stav vozovky, výtluk, vyjeté koleje.

| [9] | 3.1 | Vozovka | Opravit výtluk poblíž mostního závěru nad OP4.

Sanovat trhliny ve vozovce. |

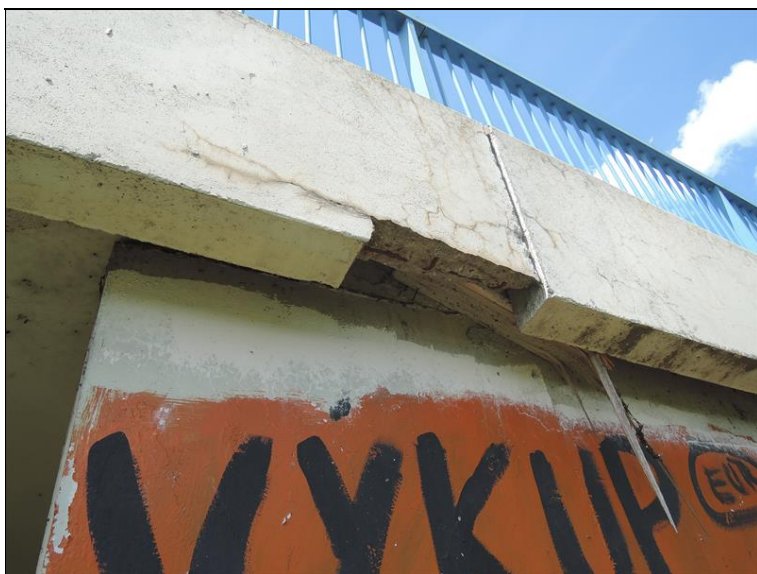
[3.2] 3.3.1 Římsa Odlomení spodní části prefabrikátu pravé římsy u OP4.
Na prefabrikátech pozorovány sítě nepravidelných trhlin - nebezpečí alkalicko-křemičité reakce

Odlomení spodní části prefabrikátu pravé římsy u OP4.

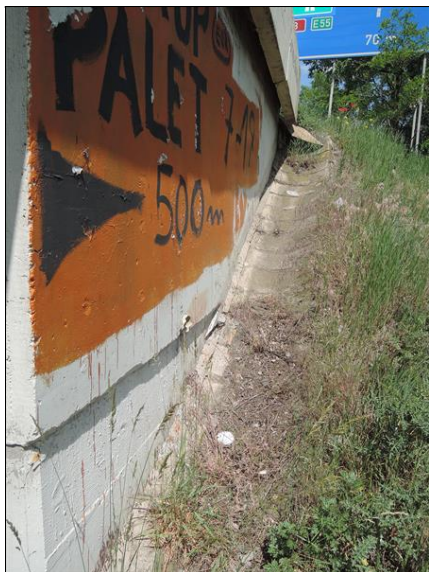
[3.4] 3.6 Odvodnění mostu Zanesené odvodňovače s výskytem vegetace. U odvodňovacích trubiček chybí přesah přes spodní líc NK, lokální průsaky v NK v okolí jejich vyústění. Zanesené skluzy.

Zanesený skluz u pravého křídla OP4.

Vyčistit skluzy. |

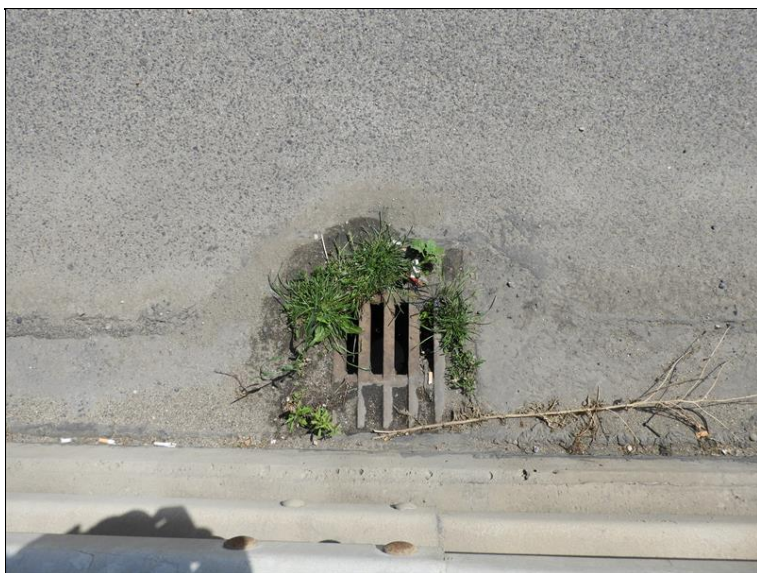
Zanesený odvodňovač, výskyt vegetace.

| [3] | 3.6 | Odvodnění mostu | Odstraňovat nánosy nečistot a vegetaci z mostních odvodňovačů.

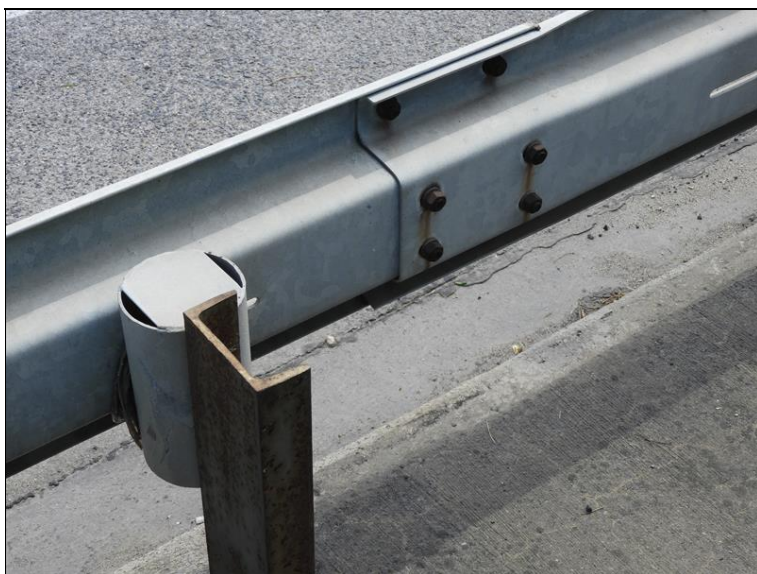
[4.1] 4.1 Svodidla/zábradelní svodidla Koroze spojovacího materiálu svodidel, koroze sloupků svodidel. Poškozené směrové sloupky na svodidle.

Koroze spojovacího materiálu svodidel, koroze sloupků svodidel.

| [5] | 4.1 | Svodidla/zábradelní svodidla | Očistit rez ze spojovacího materiálu kartáčem, natřít protikorozním nátěrem.

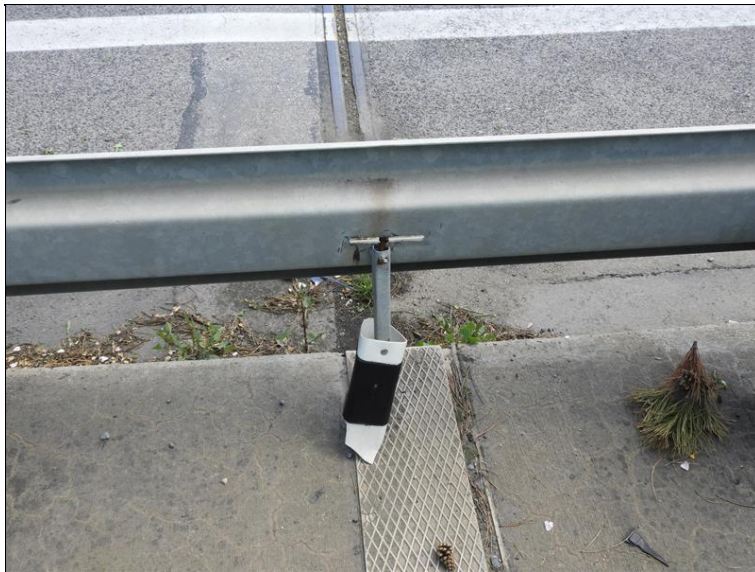
Poškozený směrový sloupek na svodidle.

Opravit/ nahradit poškozené směrové sloupky na svodidlech. |

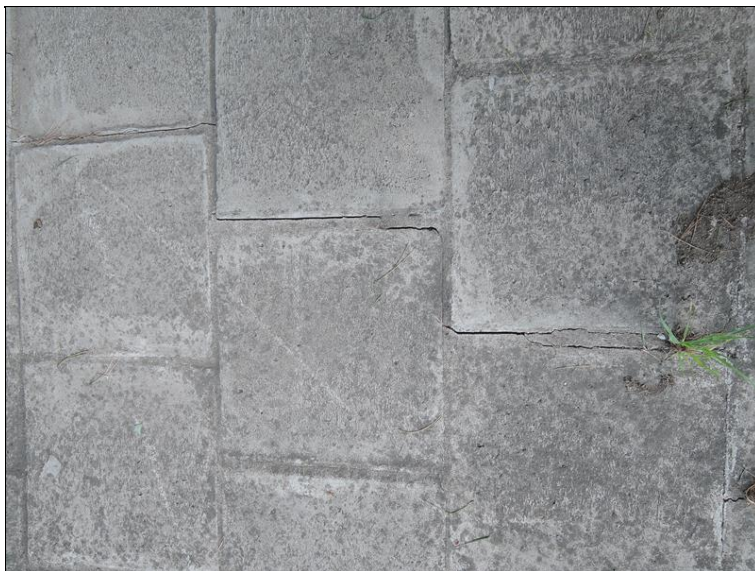
[4.4] 4.6 Území pod mostem a přístupové cesty Lokálně trhliny ve spárách opevnění a uchycená vegetace. Větve stromů zasahují do zábradlí mostu.

Lokálně trhliny ve spárách opevnění a uchycená vegetace.
