Most 243-007

Most přes potok v obci Líbeznice

HLAVNÍ PROHLÍDKA

Datum provedení prohlídky: 9.6.2020

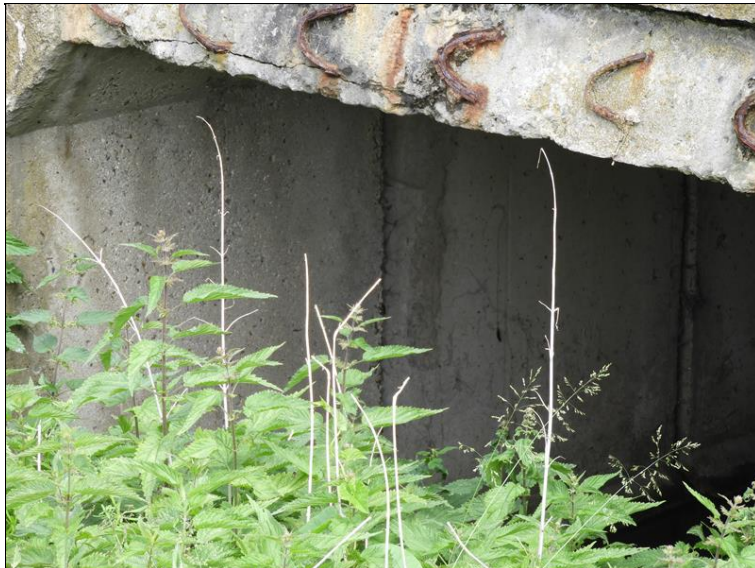
[2.1] 2.1 Nosná konstrukce Koroze obnažené výztuže, odprysk krycí vrstvy a dobetonávky, odpadávání kusů betonu, hloubková degradace betonu, stopy po zatékání ve spárách mezi nosníky i přes římsy na čela nosníků, výskyt krápníků. Všude přítomná vegetace.

OP1 zprava. Trhlina v nosné konstrukci. Stopy po zatékání a výluhy ve spáře mezi prvním a druhým nosníkem zprava.

| [3] | 2.1 | Nosná konstrukce | Urychlit přípravné práce na výměnu celého mostu. |

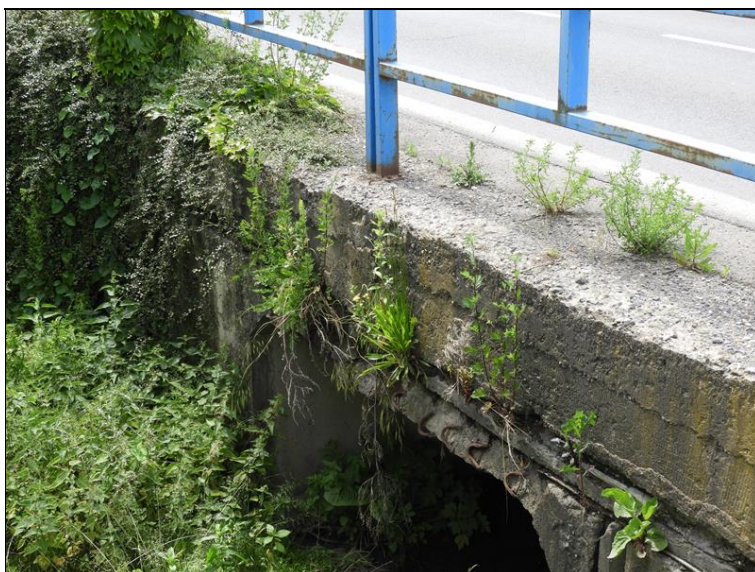
[1.1] 1.2 Mostní podpěry a křídla Koroze obnažené výztuže, odprysk krycí vrstvy, hloubková degradace betonu, stopy po zatékání ve spárách mezi nosníky. Všude přítomná vegetace.

OP3 zleva. Vegetace, obnažená, zkorodovaná výztuž, zatékání.

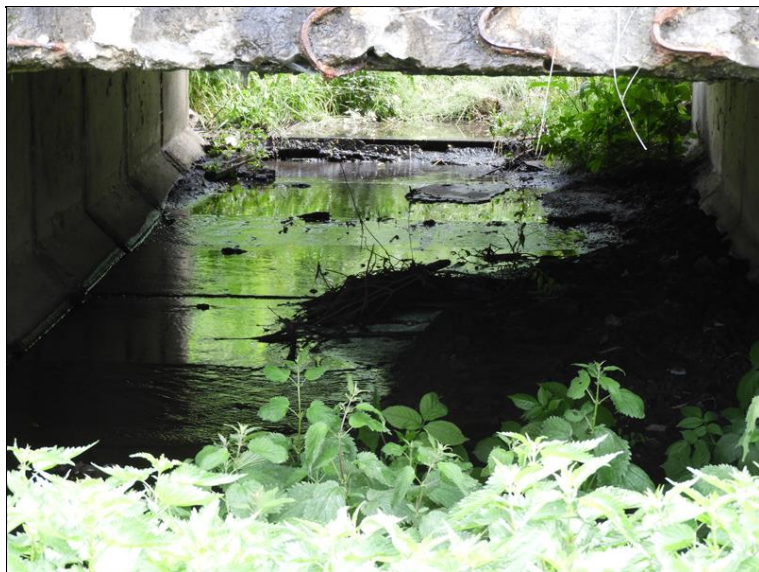
Území pod mostem, 2. pole. Koroze obnažené výztuže, krápníčky, stopy zatékání, degradace betonu.

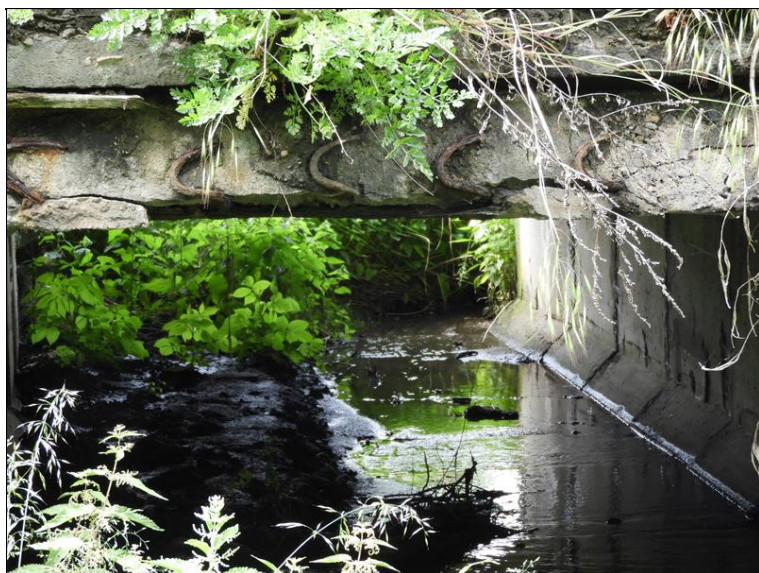
Pohled zleva na NK 2. pole. Degradace, rozpad betonu, koroze obnažené výztuže, průsaky ve spárách mezi nosníky, vegetace.

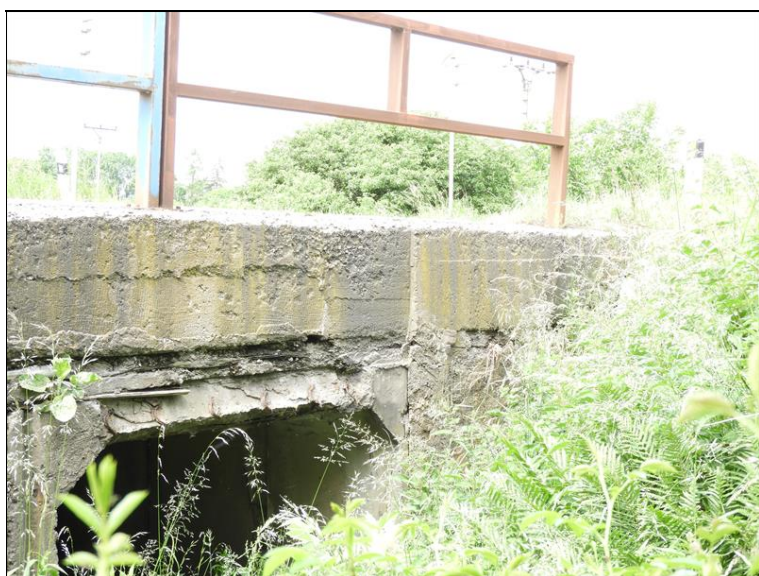
Pohled zleva na NK 1. pole. Rozpad izolačního systému, zbytky bednění, vegetace, stopy zatékání, hloubková degradace dobetonávky a nosníku, odpadávání kusů betonu, korodující, obnažená výztuž.

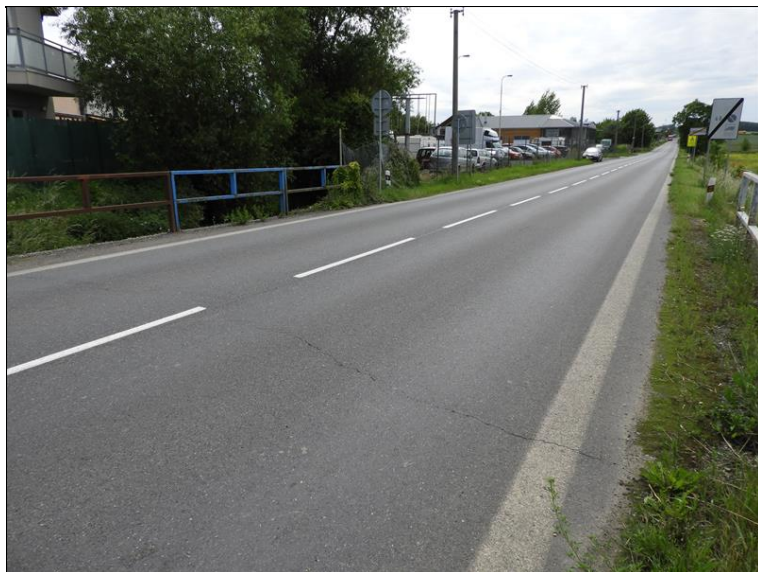
[3.1] 3.1 Vozovka Vyjeté koleje, příčné trhliny v místě nad OP1 a OP3.

Vozovka: vyjeté koleje, příčná trhlina v místě nad OP1.

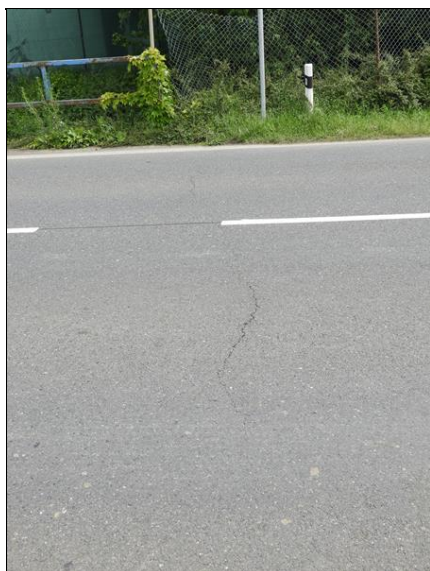
Příčná trhlina ve vozovce v místě nad OP3.

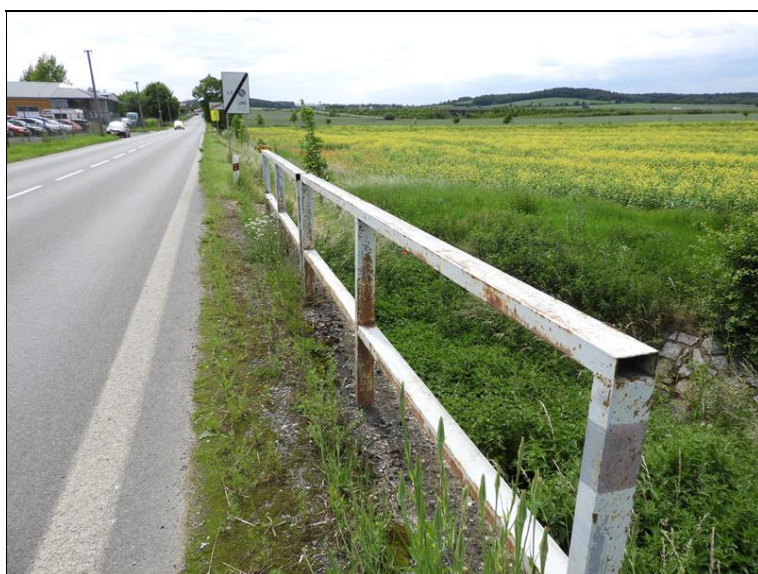
[3.2] 3.3.1 Římsa Hloubková degradace betonu říms, odtok srážkové vody přes římsy. Vegetace, nánosy nečistot.

[4.1] 4.2 Zábradlí Koroze zábradlí.

Pravá římsa a zábradlí. Degradace betonu římsy, koruna vozovky nad úrovní římsy - odtoky srážkové vody přes římsy, zatékání na nosníky. Koroze ocelového zábradlí. Nánosy nečistot a vegetace.

| [4] | 4.2 | Zábradlí | Osazení nového záchytného systému pro zajištění bezpečnosti provozu na mostě a také zvýšení/ obnovení rychlosti na 50 km/h. |

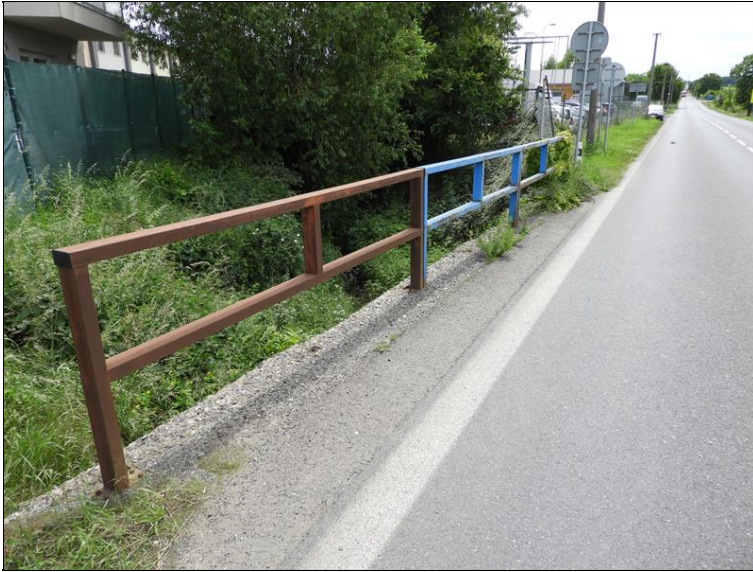
Levá římsa a zábradlí. Stejné problémy jak na straně pravé.
