zakázka: Výchozí prohlídka ocelové nosné konstrukce kompresorovny dle ČSN 73 2604

Zak. č.: 014 / 22
PRAHA březen 2022

TECHNICKÁ ZPRÁVA

Běžná prohlídka ocelové konstrukce kompresorovny v areálu Hornického skanzenu Mayrau

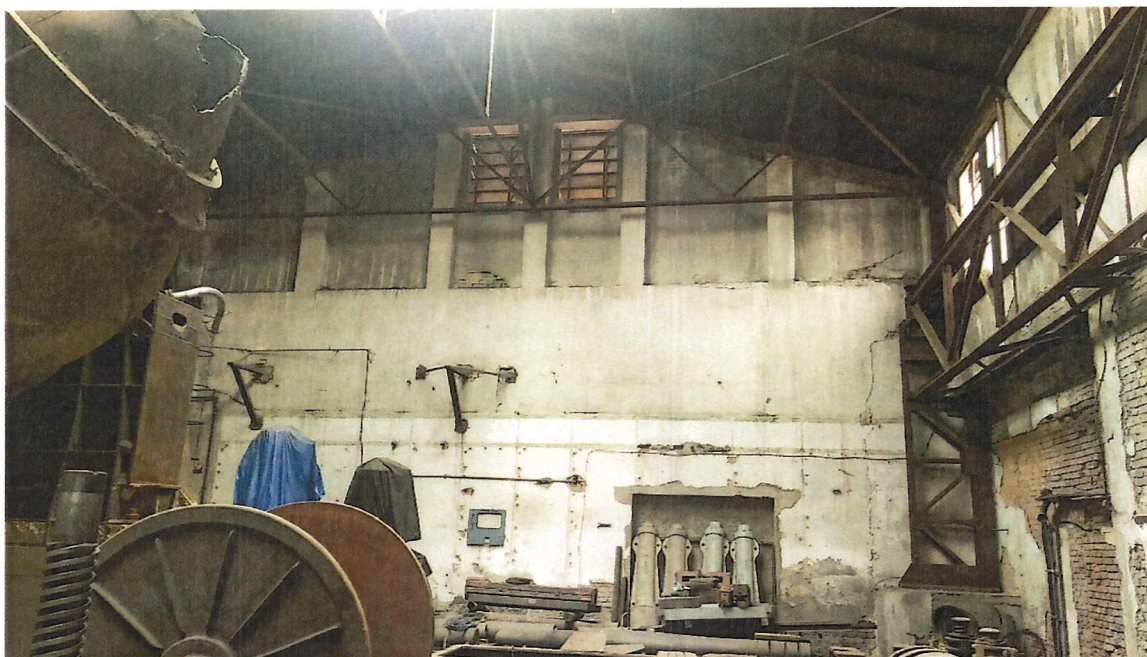
Obr. č. 5: Pohled na JZ štít. stěnu. Patrná je absence protikorozní ochrany.

ii) **Nátěrový systém.** S ohledem na to, že nátěr prakticky chybí, bude vhodné nějakým způsobem obnovit protikorozi ochranu. Pozitivní je, že poškození korozí se nejeví jako příliš rozsáhlé (nebyla zaznamenána významnější místa s odlupujícími se vrstvami korozních produktů, přerušené či viditelně oslabené profily). I na základě tohoto vcelku dobrého stavu lze předpokládat nízký stupeň korozní agresivity (C2 dle ČSN EN ISO 12944-2). V úvahu je třeba vzít památkový charakter konstrukce a její prezentaci založenou na principu posledního pracovního dne. Finální rozhodnutí by tedy mělo proběhnout za účasti památkové péče a v principu jsou dvě možnosti:

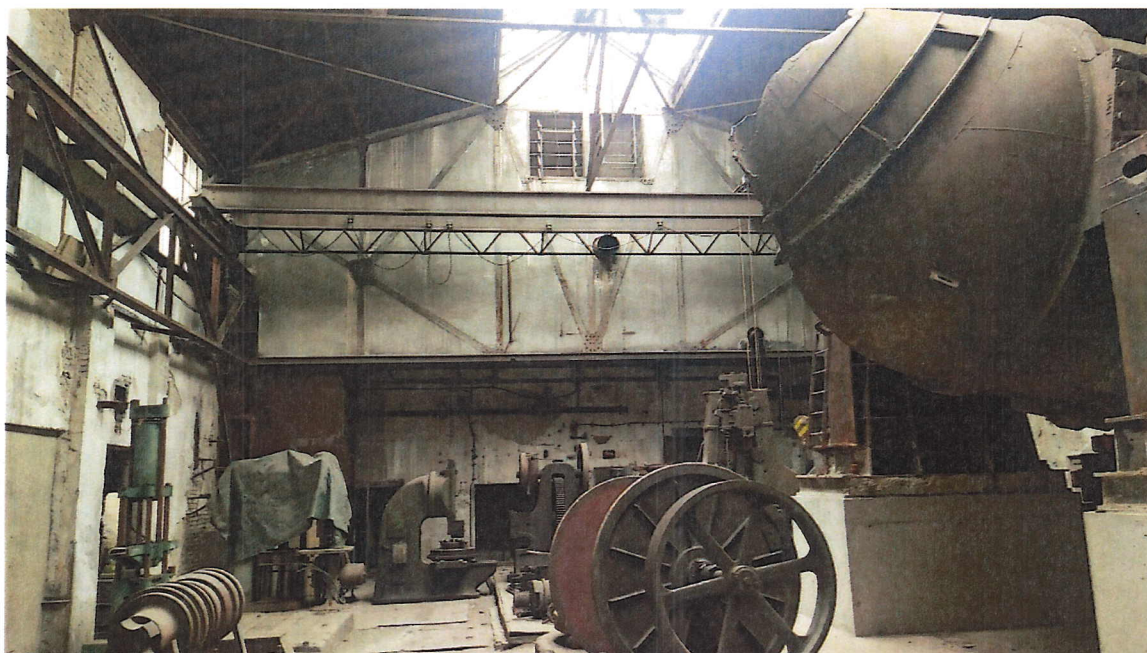
Obr. č. 6: Pohled na SV štít. stěnu a hrázděný příhrad. nosník. Patrná je absence protikorozní ochrany.

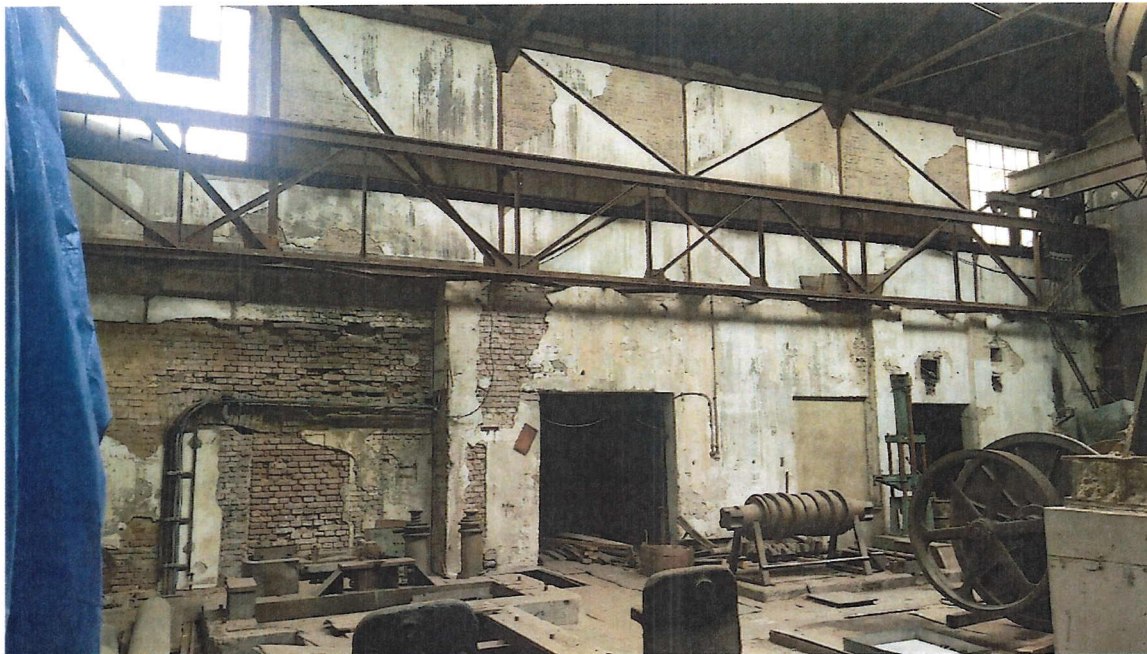
Obr. č. 7: Pohled na SZ stěnu. Patrná je absence protikorozní ochrany a poškození SZ zdi.

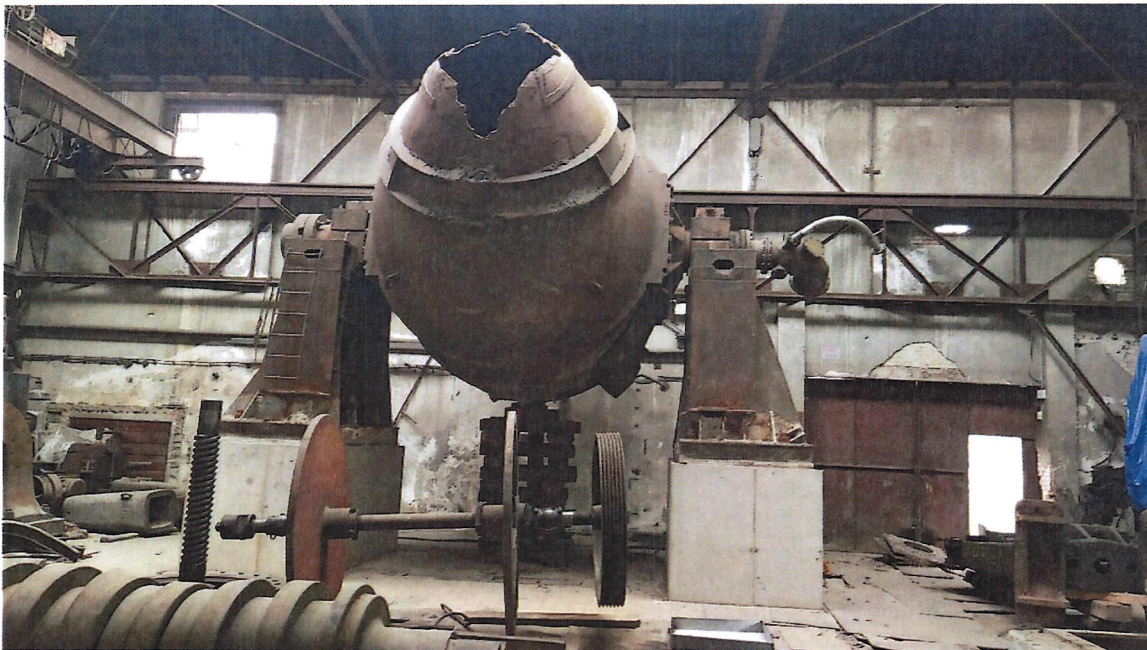
Obr. č. 8: Pohled na JV stěnu. Patrná je absence protikorozní ochrany a otvor v JV zdi.

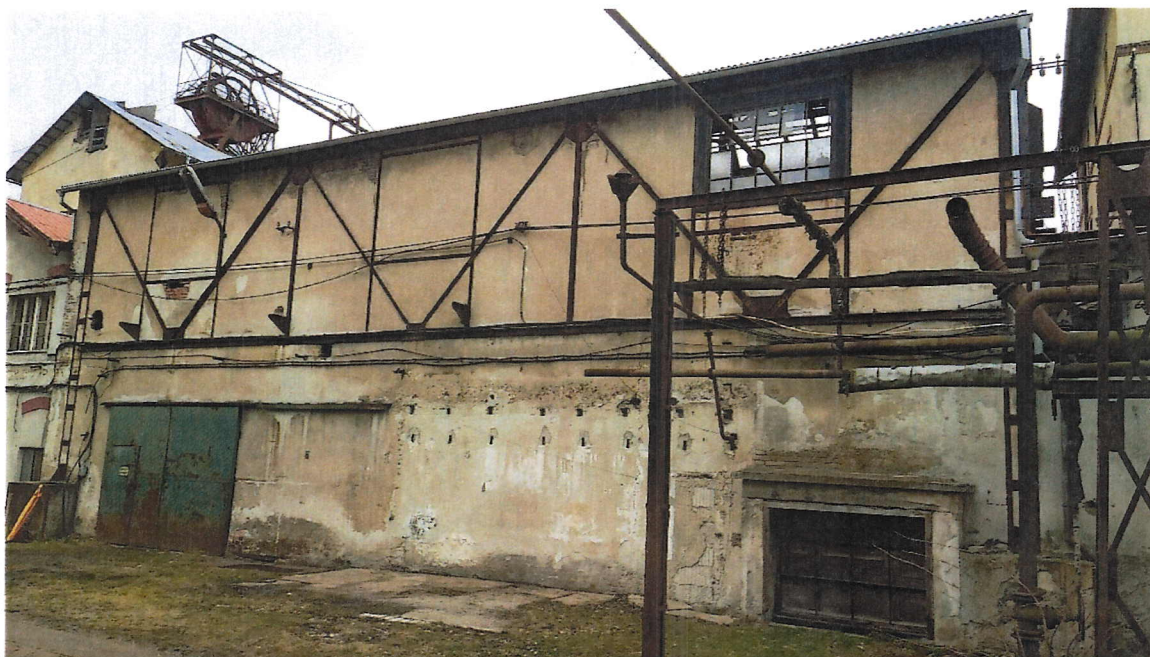
Obr. č. 9: Pohled z JV. Patrná je absence protikoroz. ochrany a otvor v JV zdi.

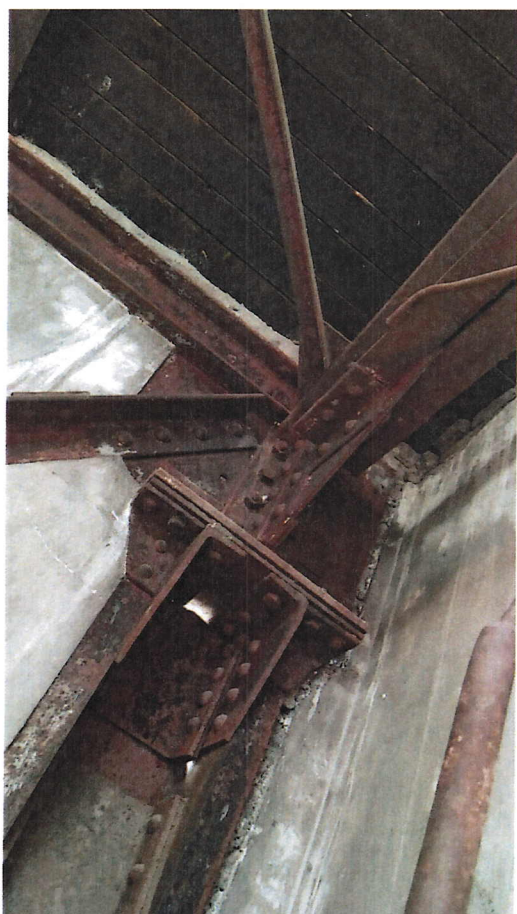
Obr. č. 10: Styčník nad B1 (JZ roh). Patrné jsou zbytky nátěrů.

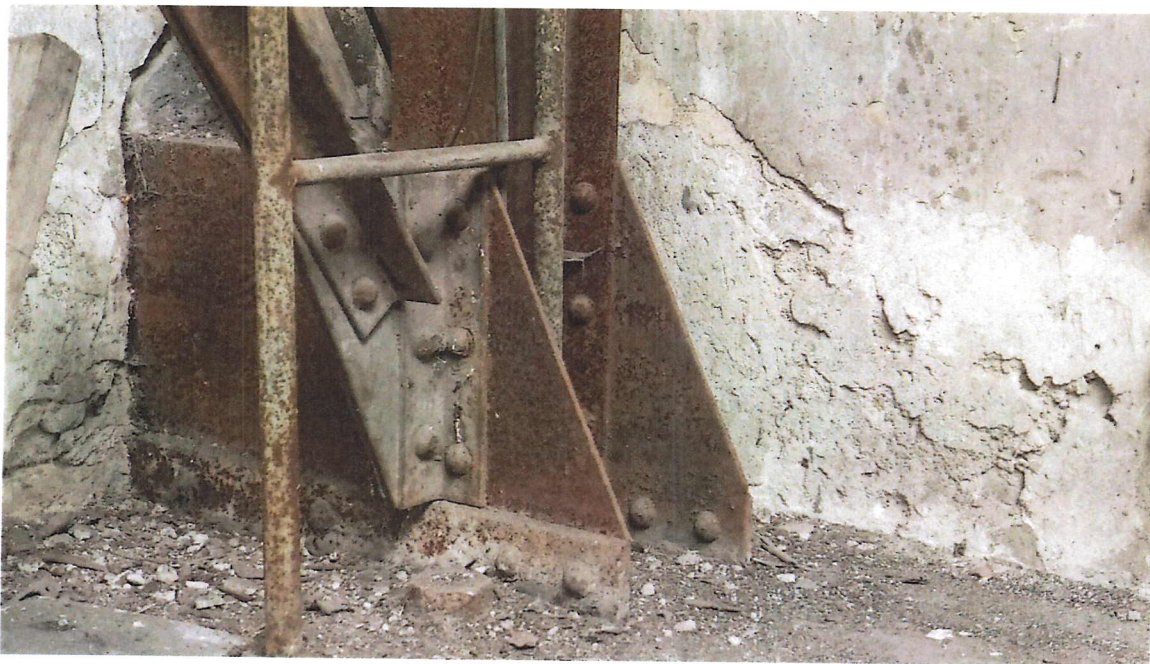
iv) Šroubové a nýtované **spoje konstrukce nevykazují významná poškození** (typu koroze, ustřižené šrouby/nýty, absence většího množství prvků). Výjimkou je absence šroubů či nýtů na vnější straně jihovýchodní fasády u kotvení u patky B4 a vyvrtaný otvor u stojky na patce B1. Zde se ale jedná buďto o otvory zřízené dodatečně nebo o osazení prvků z hlediska nosné konstrukce nevýznamných.

Obr. č. 11: Kotvení v místě B1 (JZ). Není patrné poškození viditelných částí. Žebřík přidán druhotně.

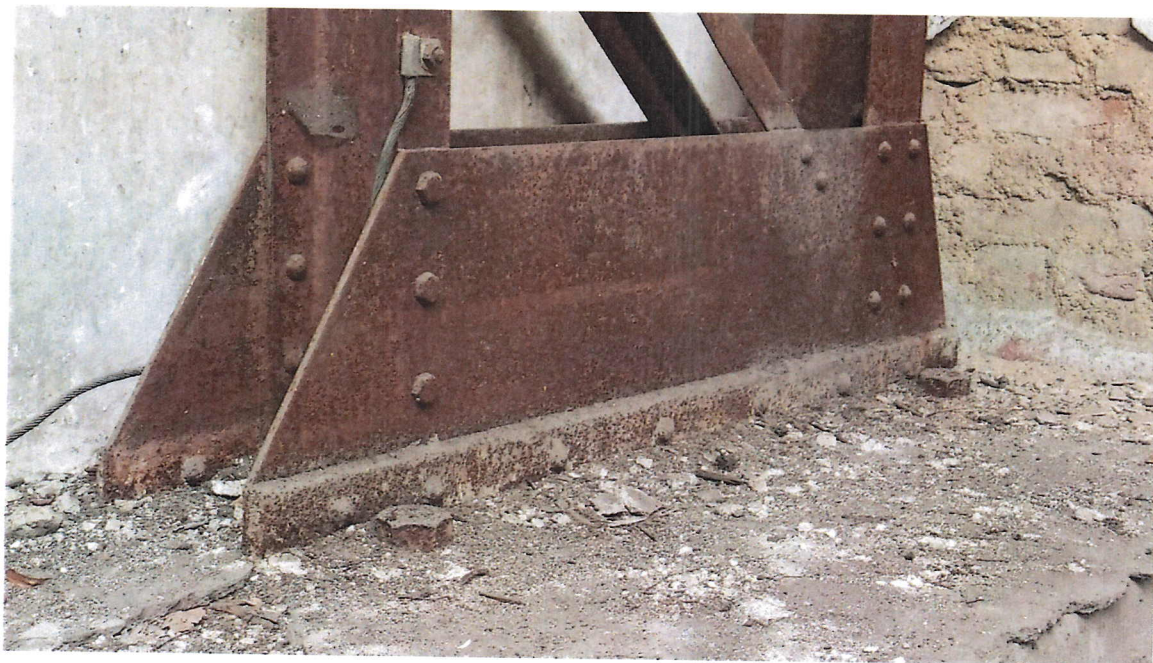
Obr. č. 12: Kotvení v místě A1 (SZ). Není patrné poškození viditelných částí. Protikorozi ochrana chybí.

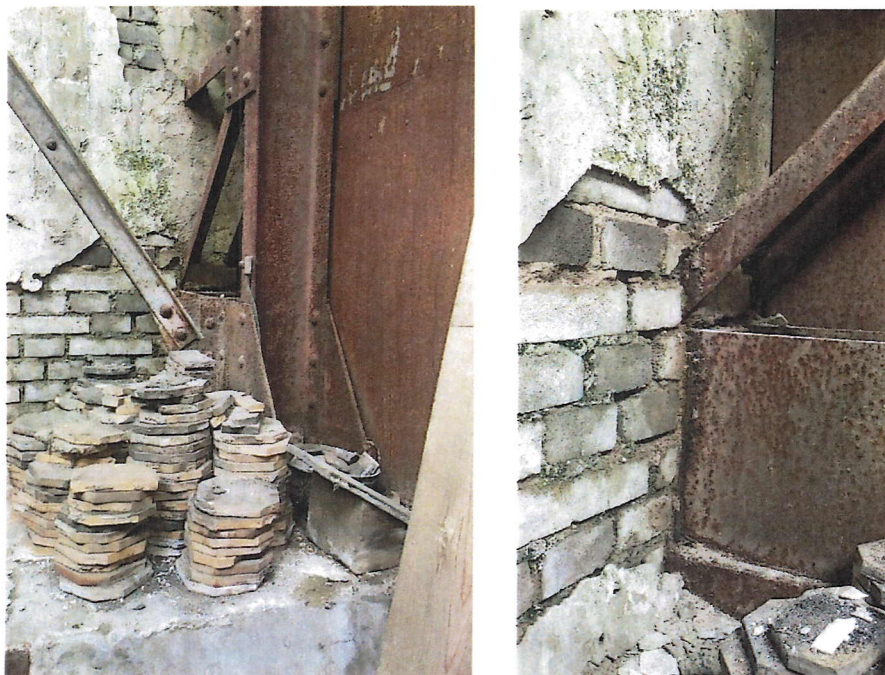
Obr. č. 13: Kotvení v místě A4 (SV). Není patrné poškození viditelných částí. Protikorozní ochrana chybí. Viz doporučení iii) z bodu 7. V detailu je patrné zhoršení koroze u zdiva a v zakrytých místech.

iii) **Úpravy a opravy ocelové konstrukce.** Pokud jde o ocelovou konstrukci, nevidíme prostor pro významnější úpravy nebo opravy. Konstrukce není významně poškozena, deformována, nebyly zjištěny chybějící nosné či spojovací prvky v míře konstrukci akutně ohrožující. V rámci řešení nátěrového systému bude pravděpodobně konstrukce v budoucnu podrobněji prohlédnuta a drobné vady

nezaznamenané vizuální prohlídkou (např. chybějící nýt, lokální korozní poškození) by měly být v rámci těchto prací a případně i v rámci prací na zdivu a omítkách konzultovány a dořešeny. Z dostupných podkladů lze předpokládat, že půjde pouze o malý počet lokálních zásahů (typu odstranění dodatečně navařeného prvku, oprava svaru, nahrazení šroubu/nýtu, lokální zesílení místa poškozeného korozí). Také by bylo vhodné vyčistit co nejlépe horní líc základových patek (např. od dlažby z rozebrané části podlahy) a zkontrolovat alespoň vizuálně přístupné kotevní šrouby/matice.

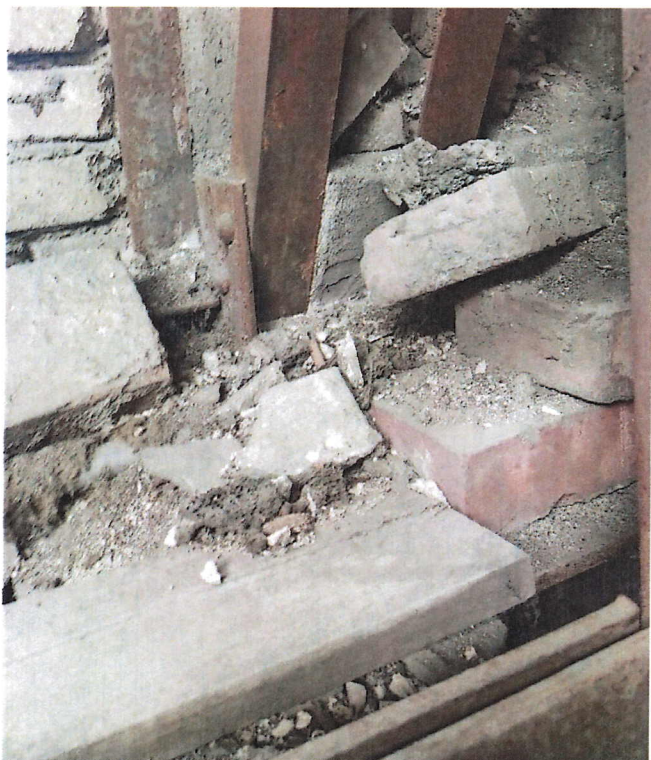
Obr. č. 14: Sloup v místě B1 na úrovni jeřábové dráhy. Patrné je zanesení sutí. Vyčistit dle doporučení iv) v bodě č. 7.

iv) **Úpravy a opravy ostatních konstrukcí.** Zde se bude jednat hlavně o úpravy zděných částí, které sice striktně vzato nejsou předmětem této zprávy, nicméně fungují do značné míry jako nosná konstrukce. S ohledem na to, že tyto konstrukce nejeví významná poškození, budou opravy znamenat spíše běžné zednické opravy či fixaci omítek a zdiva vč. odstranění nesoudržných vrstev a znovuosazení uvolněných prvků. Uvolněné cihly/vymyté spáry jsou patrné hl. v severozápadní zdi kompresorovny a chybějící cihly v otvoru ve vyzdínce nad vraty v jihovýchodní zdi. Při těchto opravách je třeba dbát na památkový charakter konstrukce a na prezentaci v podobě posledního pracovního dne. V tomto rámci není třeba doplňovat omítky a zdivo v celé ploše, ale spíše odstranit nesoudržné vrstvy a stávající vrstvy fixovat. V rámci těchto úprav budou i úpravy podlahy/základů kompresorů, které nemají na nosnou ocelovou konstrukci vliv. Celkově tyto opravy a úpravy spíše zvyšují bezpečnost osob pohybujících se v interiéru i exteriéru budovy (viz dále).
