# **Most 244-003**

Most přes Mratínský potok v obci Mratín

## **HLAVNÍ PROHLÍDKA**

**Objekt: Most ev.č. 244-003 (Most přes Mratínský potok v obci Mratín)**

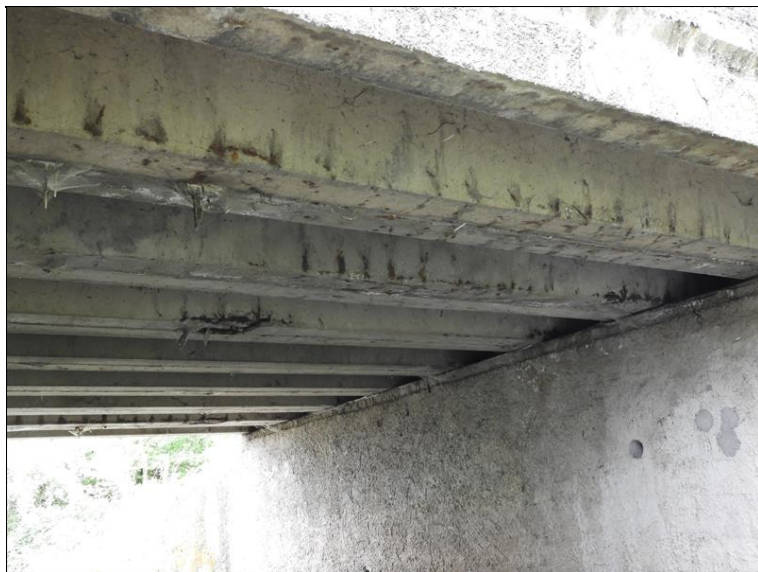
| [2.1] | 2.1 | Nosná konstrukce | <p>Koroze výztuže a degradace betonu obou čelních nosníků při bočním pohledu.</p> <p>Lokálně odlamování betonu trámů vlivem koroze výztuže. Celoplošně dochází ke korozi výztuže a výskytu příčných trhlin v místech třmínků pravděpodobně kvůli nedostatečné krycí vrstvě. Podélné trhliny na spodním líci trámů. Stopy po zatékání, krápníky, výluhy.</p> |

Nosná konstrukce. Trhliny v trámech, koroze výztuže, krápníky.

| [6] 5 | Další část mostu | Na základě diagnostického průzkumu provést opatření (sanaci/ výměnu nosné konstrukce, ...).<br>Naléhavost opatření dle výsledku diagnostického průzkumu. |

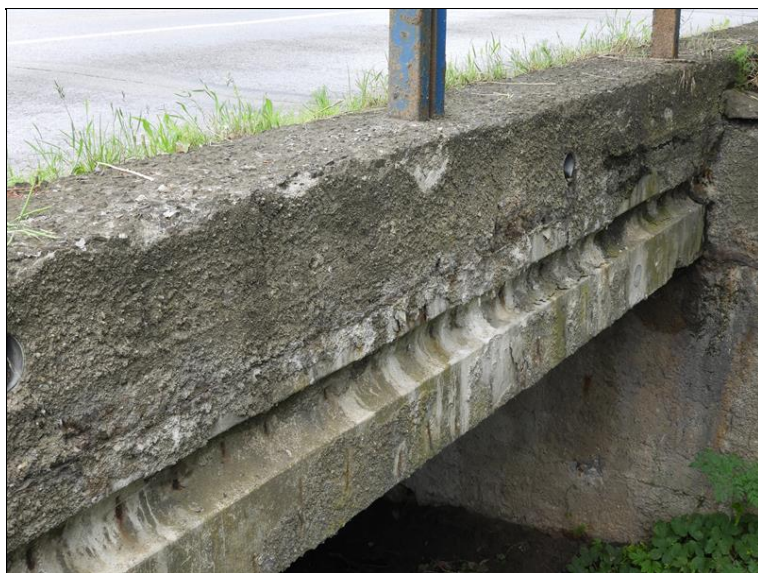
Koroze výztuže, degradace betonu, nosník zprava.

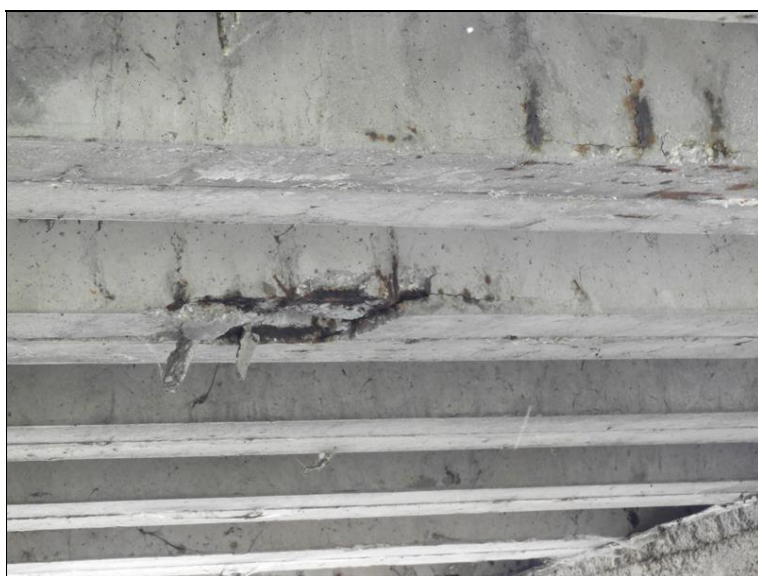
Odlamování betonu vlivem koroze výztuže.

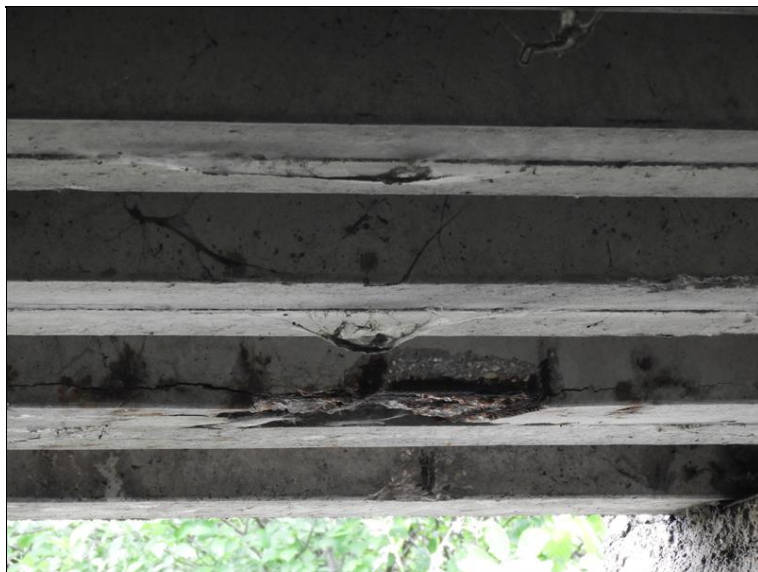
Odlamování betonu vlivem koroze výztuže.

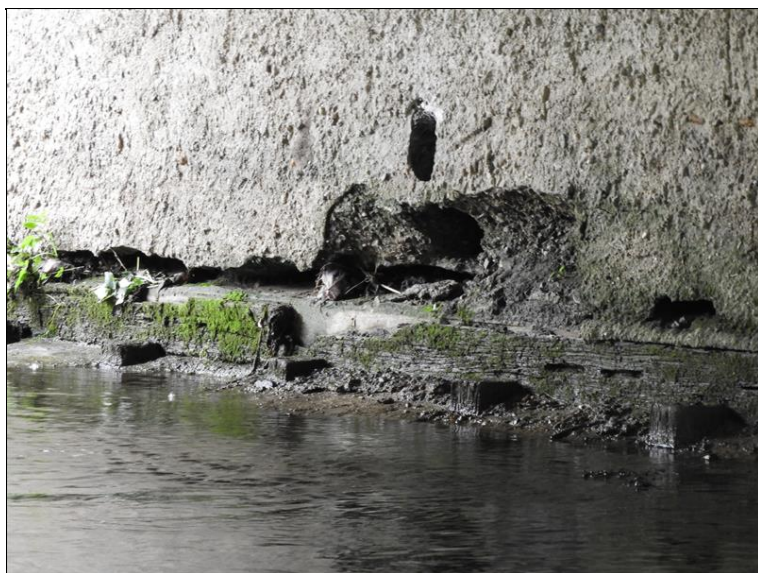
| [1.1] | 1.2 | Mostní podpěry a křídla | <p>Degradace dřívků opěr v místě kolísání hladiny, vymílání betonu OP2 - kaverna délky cca 3 m.</p> <p>Stopy zatékání na opěry. Lokálně trhliny a degradace betonu.</p> |

Degradace, vymílání betonu OP2.

| [4] 1.2 | Mostní podpěry a křídla | Opravit OP2 v místě vymílání betonu. |

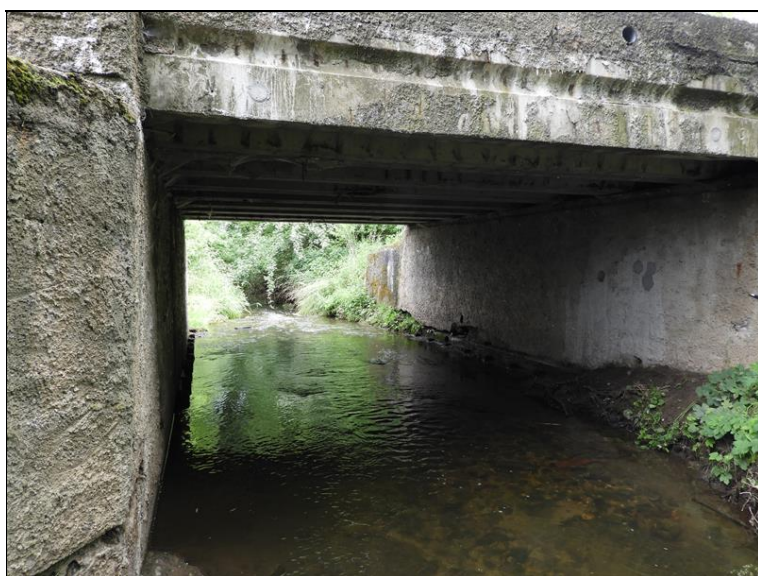
| [5.1] 5 | Další část mostu | Nezapravený otvor po vývrtu v dříku OP2. |

Stopy po diagnostickém průzkumu mostu.

| [2] 5 | Další část mostu | Provést zapravení otvoru po vývrtu v dříku OP2. |

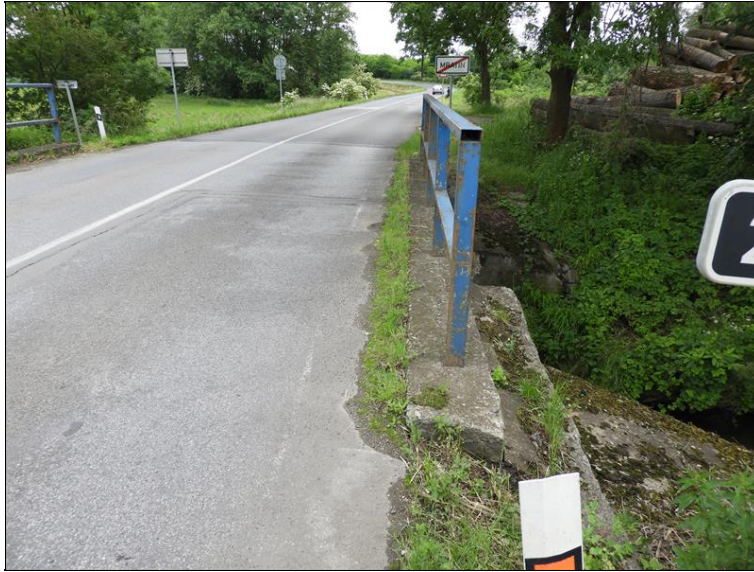
Stav pravé římsy, degradace betonu, nánosy nečistot, vegetace, zkorodované zábradlí.

| [1] 3.1 | Vozovka | Vyčistit povrch vozovky od nečistot, hlavně v okolí říms. |

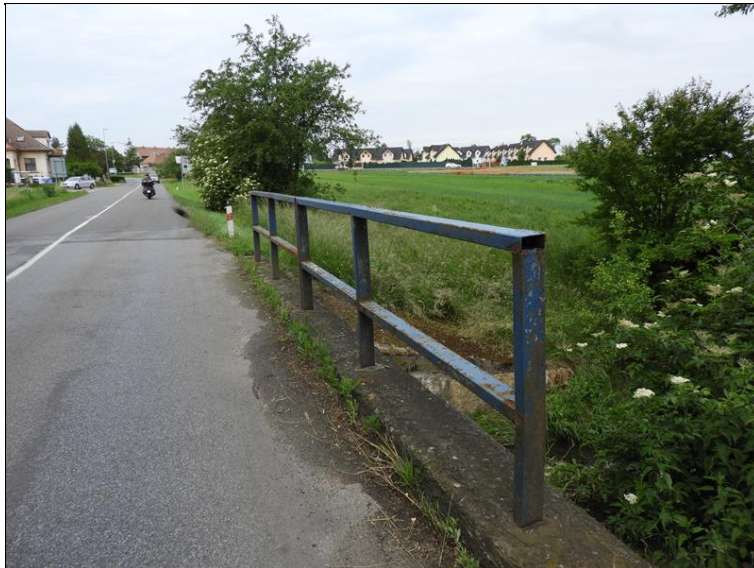
Stav levé římsy, degradace betonu, nánosy nečistot, vegetace, zkorodované zábradlí.

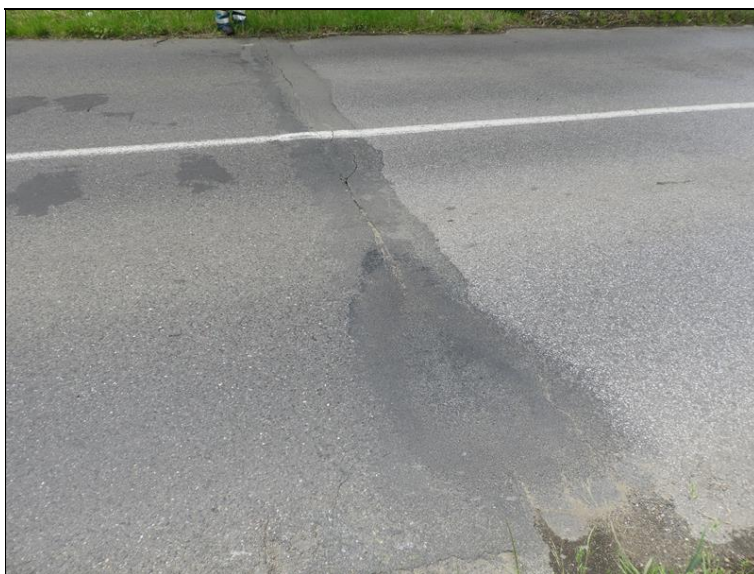
Příčná trhлина ve vozovce za mostem.

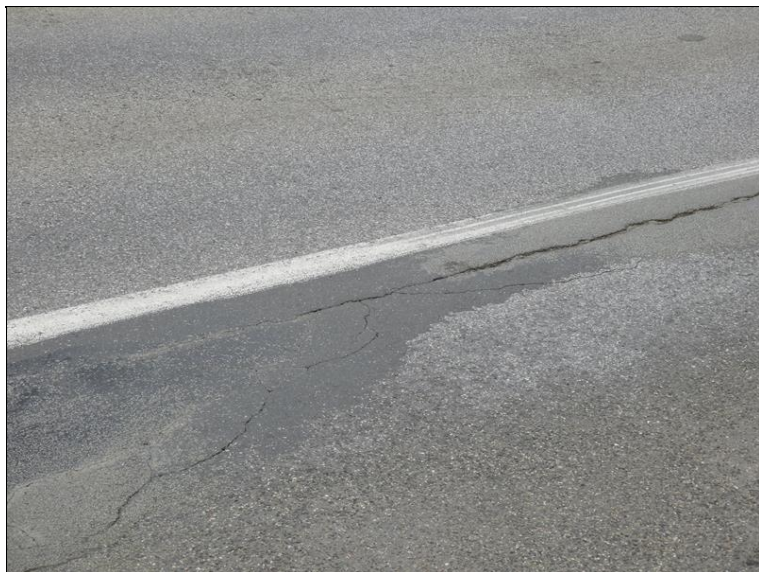
Podélná trhlina ve vozovce.
