TECHNICKÁ SPECIFIKACE

Název akce: **II/237 Hořešovice, rekonstrukce mostu ev. č. 237-013B přes potok**

Místo realizace akce : most na silnici č. II/237 přes potok u obce Hořešovice, okres Kladno

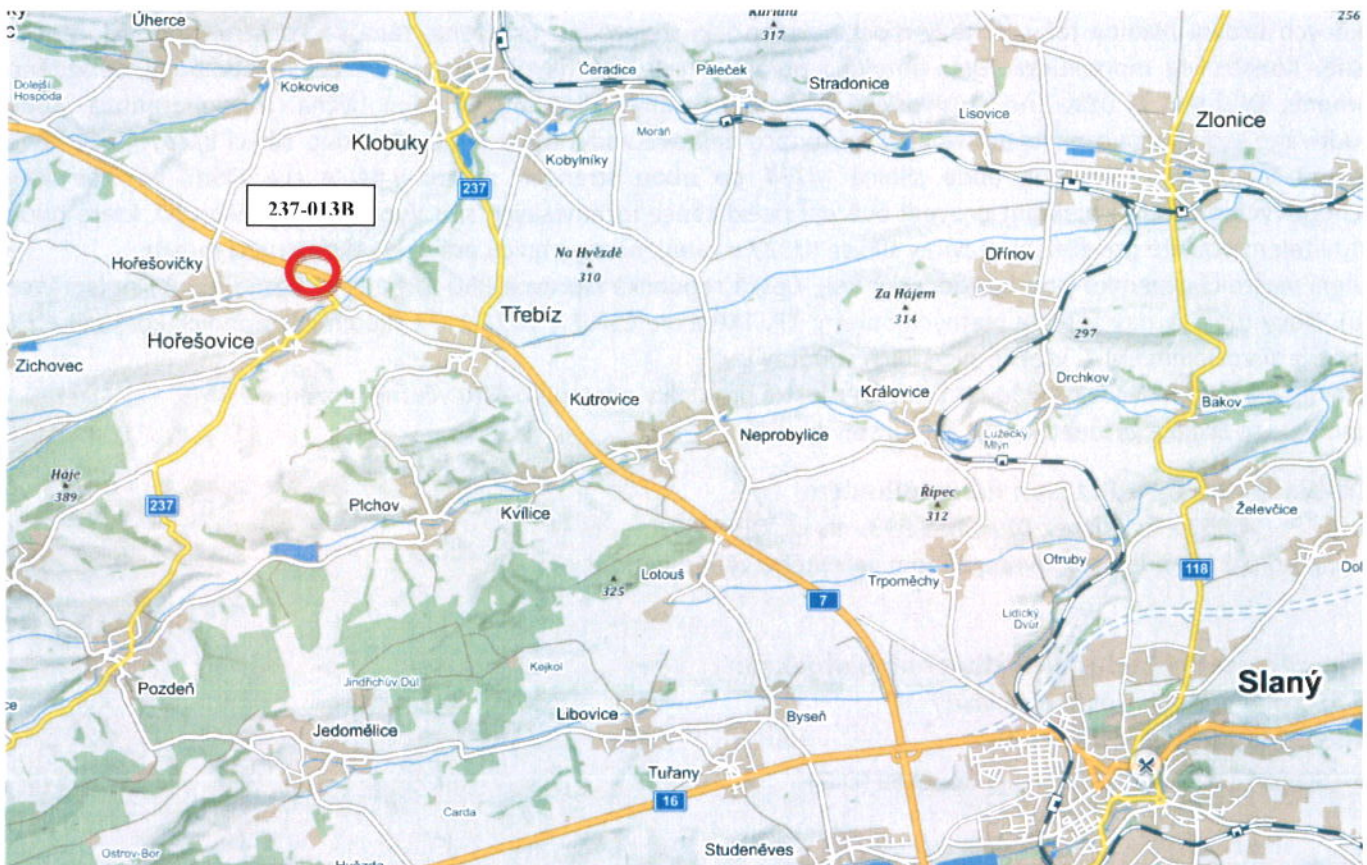
Stav mostu: Nezjištěny závady plynoucí z poruch založení mostu. Velmi špatný je stav křídel a zbytků čelních zdí. Vlivem vody a mrazu se jejich zdivo rozpadá. Pravé křídlo u OP1 je vykloněné a u OP2 zcela rozpadlé. Ocel nosníky N.K. plošně korodují a zejména v uložení došlo k velkému oslabení průřezu. Beton desky N.K. působením vody s chloridy povrchově plošně degraduje. Vozovka je převrstvená nad rozpadnuté římsy. Svodidla nemají deformační prvky, svodnice jsou zkorodované. Levé svodidlo je vykloněné do vozovky. Průjezd přes most je zúžen oboustranně betonovými svodidly. V mostním otvoru jsou naplaveniny. Most má nízkou zatížitelnost dopravou. Není dostupná PD – pouze ML se schémat. náčrtem v BMS.

Most je ve velmi špatném stavebním stavu: N.K. –V špatný, Spod.stav.: –VI velmi špatný použitelnost III – použitelné s výhradou.

Stávající izolační systém je nefunkční. Klenbová nosná konstrukce i rozšířené části jsou poškozeny vlivy zatékající vody, mrazu a solí. Zejména křídla a čela mostu jsou v havarijním stavu. Vzhledem ke stavu stávající konstrukce je nutno provést její demolicí. Po vyhodnocení výsledků hydrogeologického průzkumu a prověření výškových úrovní hladiny toku je nový most navržen jako železobet. uzavřená, rámová konstrukce. Založení je plošné. Konstrukce monolitická. Dno potoka v otvoru a cca. 3m na obě strany od čel mostu bude odlážděno z kamene. Dláždění je uzavřeno mezi příčné železobet. prahy. Křídla budou rovnoběžná, železobetonová. Bude vybudováno jedno provozní schodiště a tři skluzy pro dešťové vody. Most bude převádět silnici II/237 v návrhové kategorii S 7,0/60. Opravena bude silnice II/237 po obou stranách mostu v délce cca. 35m, vč. zpevnění přechodových oblastí. Projektant provedl ověření neexistence inženýrských sítí. Vypracováno bylo DIO, které bude zhotovitelem použito pro získání uzavírky silnice II/237 a zahájení stavebních prací na rekonstrukci mostu. Dotčení vlastníci pozemků jsou Středočeský kraj, Česká republika (správce ŘSD ČR) a Lesy České republiky (správce toku). Nový most je navržen dle platných norem, TP, TKP a dle ČSN EN 1991-2 na skupinu pozemních komunikací 1 pro zatížení vozidlem LM 1, včetně zvláštních souprav LM3. Součástí zakázky je rovněž provedení 1. hlavní mostní prohlídky, mostního listu včetně uložení do BMS, dokumentace DSPS a geometrického plánu stavby.
