# **Most 33716-1**

Most přes potok Křenovku v obci Pernštejnec

## **HLAVNÍ PROHLÍDKA**

**Objekt: Most ev.č. 33716-1 (Most přes potok Křenovku v obci Pernštejnec)**

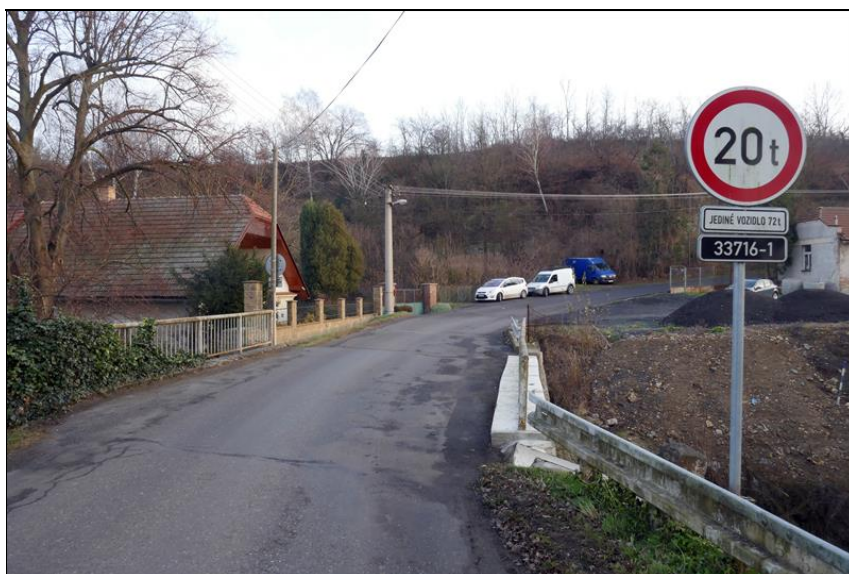
01\_pohled protismeru staniceni.jpg

Záchytný systém na mostě nevyhovuje platným ČSN, TP pro mosty v obci. Obruba nemá dostatečnou výšku (minimálně 120mm), aby zajistila odrazení vozidla při nárazu. Zde mělo být osazeno zábradelní svodidlo. Paradoxem je osazení svodidla před a za mostem.

Ve vozovce jsou na koncích mostu příčné trhliny.

Osazené dopravní značení neodpovídá údajům v systému BMS.

[1] 4.3 Dopravní značení, označení mostu Provést aktualizaci značek, dle údajů v systému BMS.

[2] 3.1 Vozovka Trhliny zatěsnit.

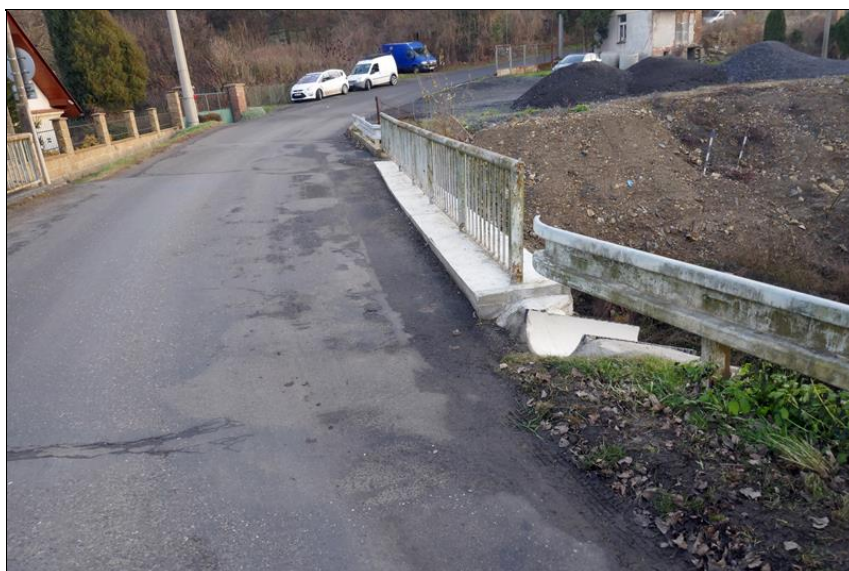
02\_pohled na levou rimsu.jpg

Záchytný systém na mostě nevyhovuje platným ČSN, TP pro mosty v obci. Obruba nemá dostatečnou výšku (minimálně 120mm), aby zajistila odrazení vozidla při nárazu. Zde mělo být osazeno zábradelní svodidlo. Paradoxem je osazení svodidla před a za mostem.

Ve vozovce jsou na koncích mostu příčné trhliny.

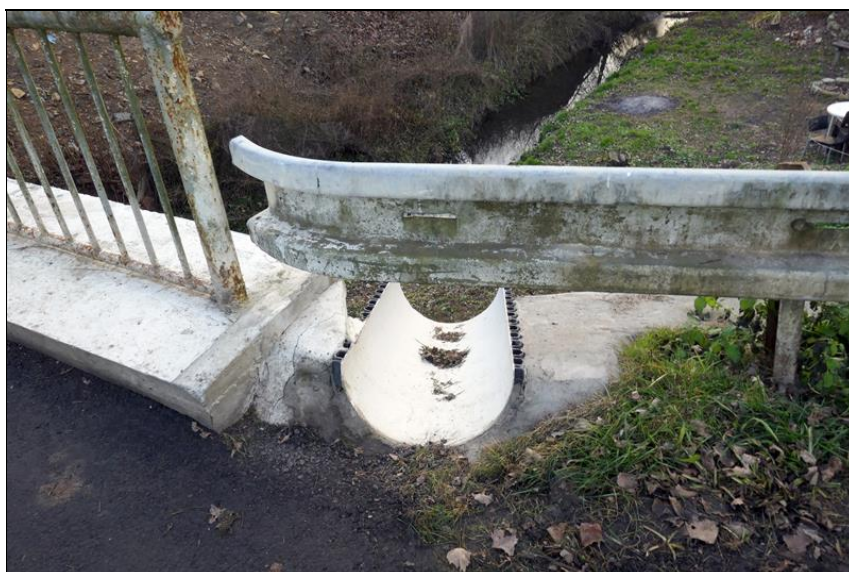
03\_odvodneni na leve strane.jpg

Záchytný systém na mostě nevyhovuje platným ČSN, TP pro mosty v obci. Obruba nemá dostatečnou výšku (minimálně 120mm), aby zajistila odrazení vozidla při nárazu. Zde mělo být osazeno zábradelní svodidlo. Paradoxem je osazení svodidla před a za mostem.

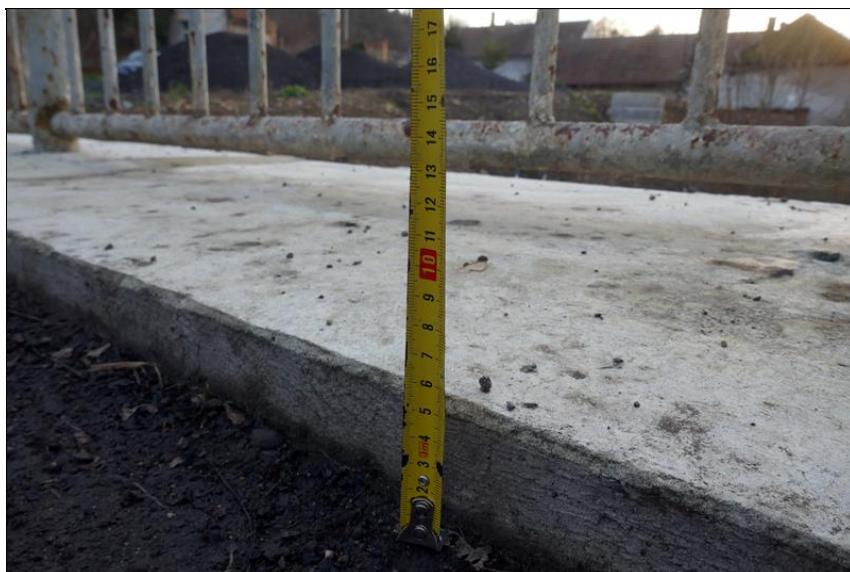
04\_vyska obruby.jpg

Záchytný systém na mostě nevyhovuje platným ČSN, TP pro mosty v obci. Obruba nemá dostatečnou výšku (minimálně 120mm), aby zajistila odrazení vozidla při nárazu. Zde mělo být osazeno zábradelní svodidlo. Paradoxem je osazení svodidla před a za mostem.

Vzhledem k osazenému zachytnému systému je výška obruby malá. Pro povolenou rychlost max 60km/h a osazenému zábradlí by měla být obruba minimálně 120mm.

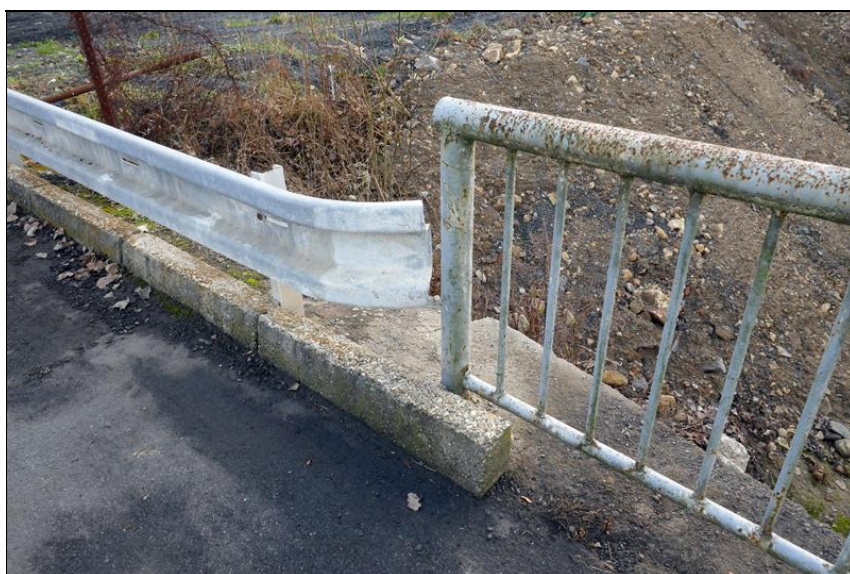
06\_napojeni zabradli\_svodidlo.jpg

Záchytný systém na mostě nevyhovuje platným ČSN, TP pro mosty v obci. Obruba nemá dostatečnou výšku (minimálně 120mm), aby zajistila odrazení vozidla při nárazu. Zde mělo být osazeno zábradelní svodidlo. Paradoxem je osazení svodidla před a za mostem.

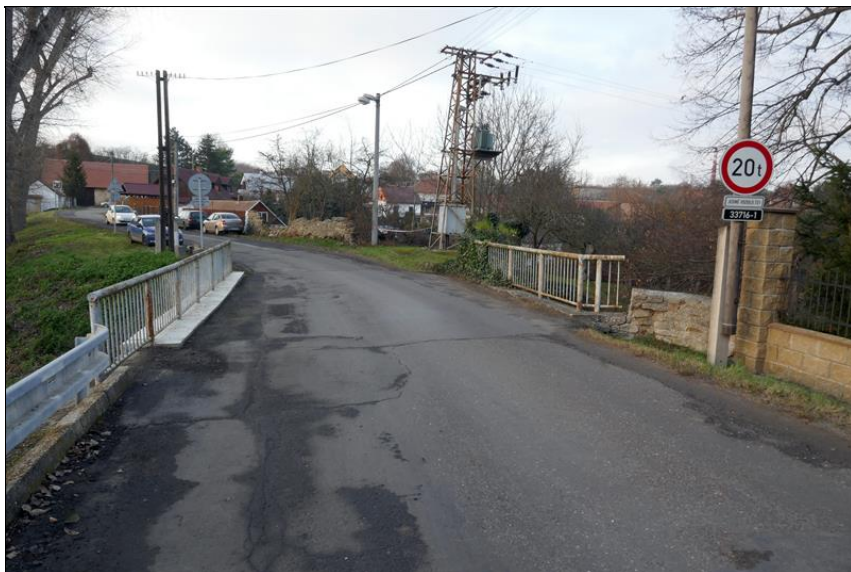
07\_pohled ve smeru staniceni.jpg

Ve vozovce jsou na koncích mostu příčné trhliny.

Osazené dopravní značení neodpovídá údajům v systému BMS.

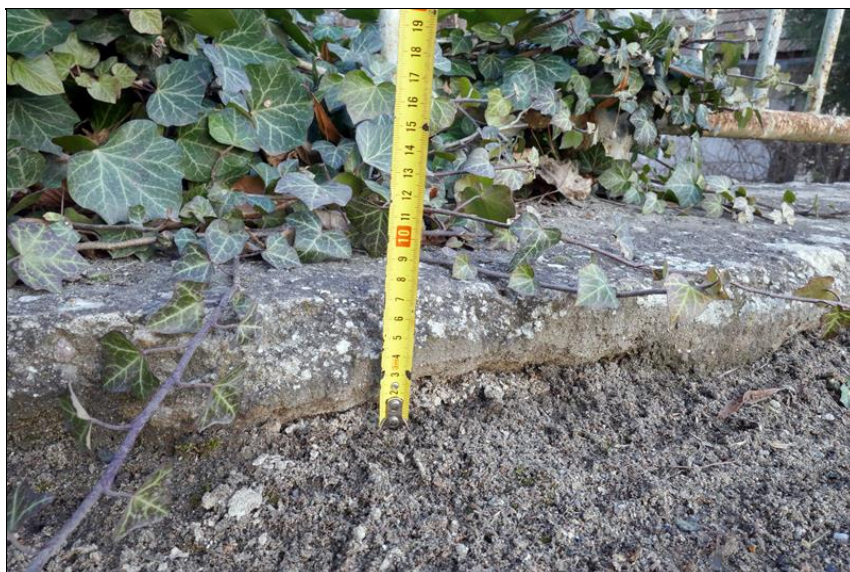
10\_vyska obruby na prave rimse.jpg

Záchytný systém na mostě nevyhovuje platným ČSN, TP pro mosty v obci. Obruba nemá dostatečnou výšku (minimálně 120mm), aby zajistila odrazení vozidla při nárazu. Zde mělo být osazeno zábradelní svodidlo. Paradoxem je osazení svodidla před a za mostem.

Vzhledem k osazenému zachytnému systému je výška obruby malá. Pro povolenou rychlost max 60km/h a osazenému zábradlí by měla být obruba minimálně 120mm.

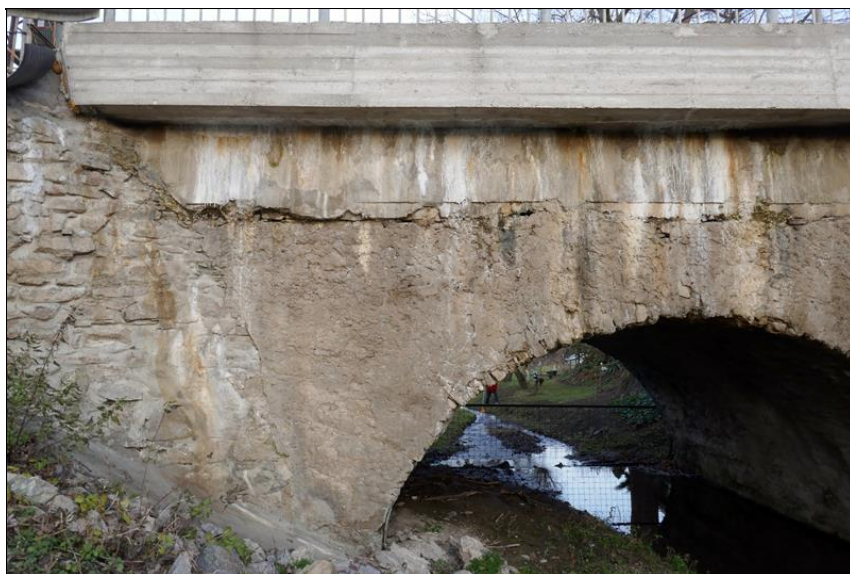
13\_stopy po zatekani na leve strane.jpg

Ve spodní straně římsy jsou trhliny, kterými zatéká na konstrukci.

Na čelní zdi zatéká z trhlín v římsách.

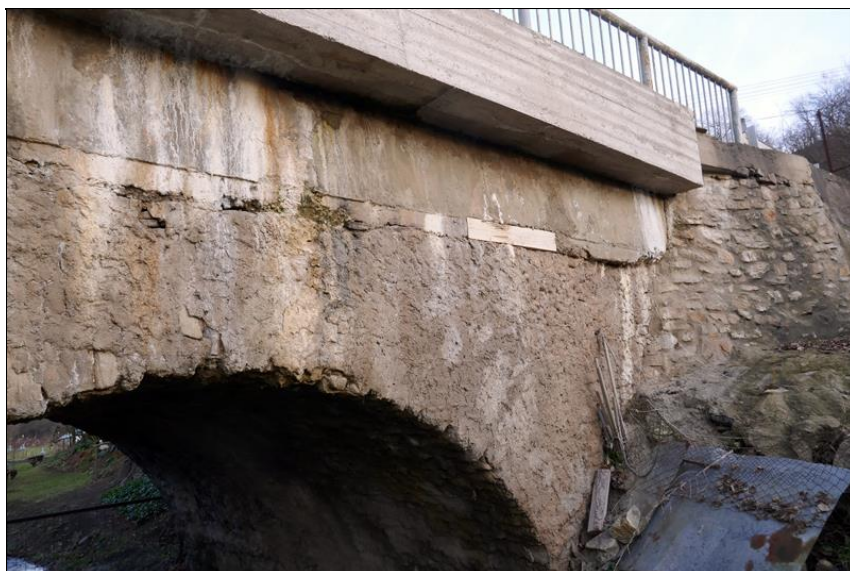
14\_zatekani pod rimsou.jpg

Ve spodní straně římsy jsou trhliny, kterými zatéká na konstrukci.

Na čelní zdi zatéká z trhlín v římsách.

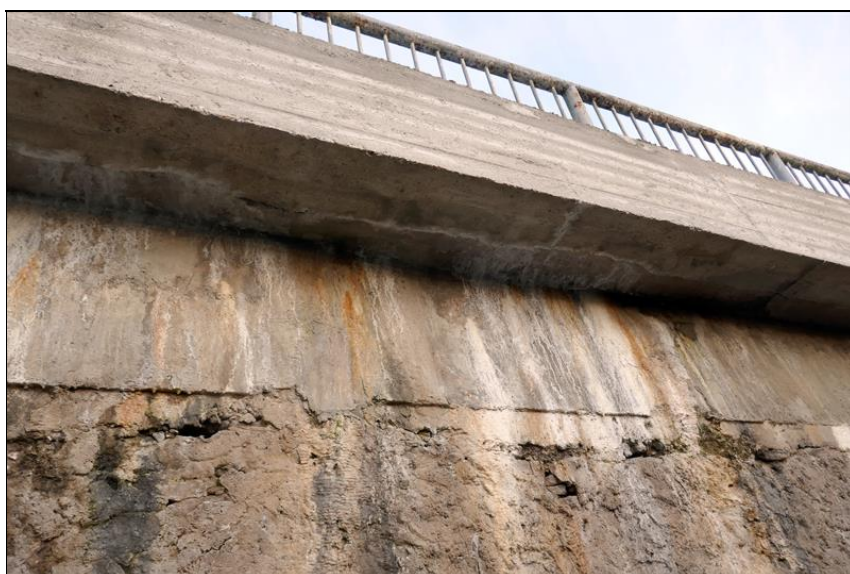
15\_trhliny v rimse.jpg

Ve spodní straně římsy jsou trhliny, kterými zatéká na konstrukci.

Na čelní zdi zatéká z trhlín v římsách.

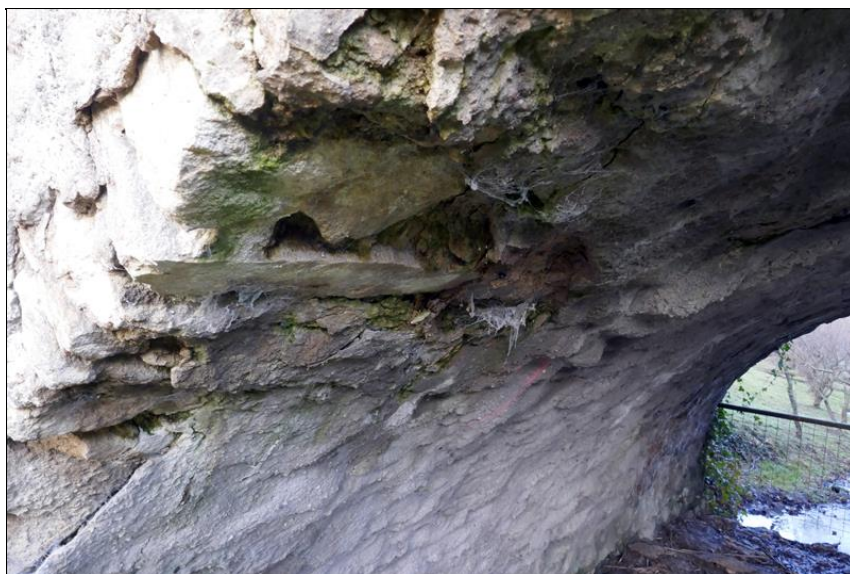
16\_zdivo klenby.jpg

Nosná konstrukce a opěry, obojí z kamenného zdiva a opatřené omítkou, je místy omítka odpadnutá. Na konstrukci jsou stopy po zatékání.

[3] 2.1 Nosná konstrukce Objekt spravovat v režimu kontrolovaného dožití, stavební + provozní údržbu provádět pouze za účelem zajištění bezpečnosti provozu. Urychlit činnost směřující k úplné náhradě současného mostního objektu za nový.

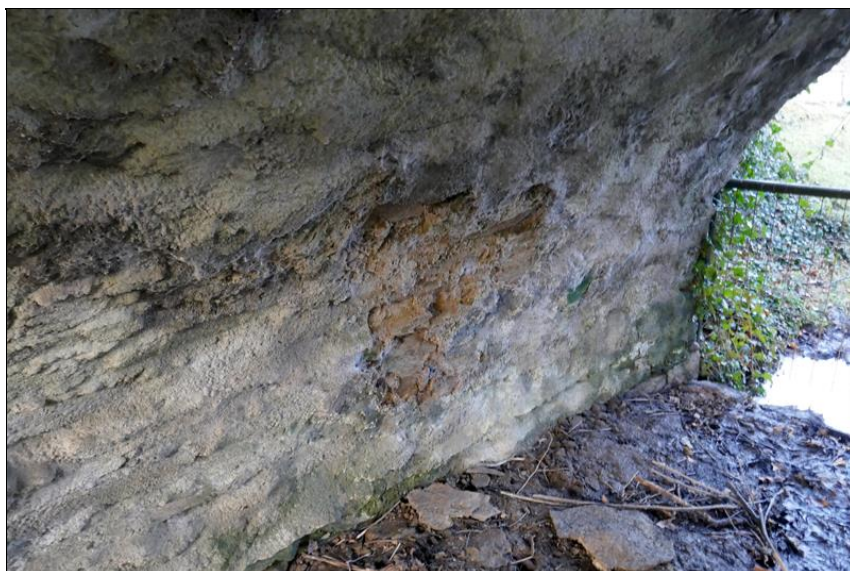
17\_odpadla omítka na OP2.jpg

Nosná konstrukce a opěry, obojí z kamenného zdiva a opatřené omítkou, je místy omítka odpadnutá. Na konstrukci jsou stopy po zatékání.

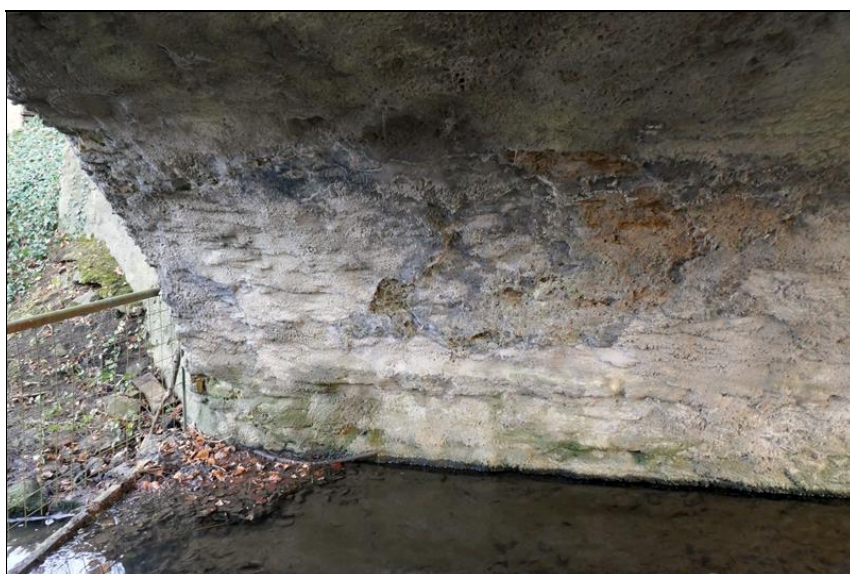
18\_odpadla omítka na OP1.jpg

Nosná konstrukce a opěry, obojí z kamenného zdiva a opatřené omítkou, je místy omítka odpadnutá. Na konstrukci jsou stopy po zatékání.

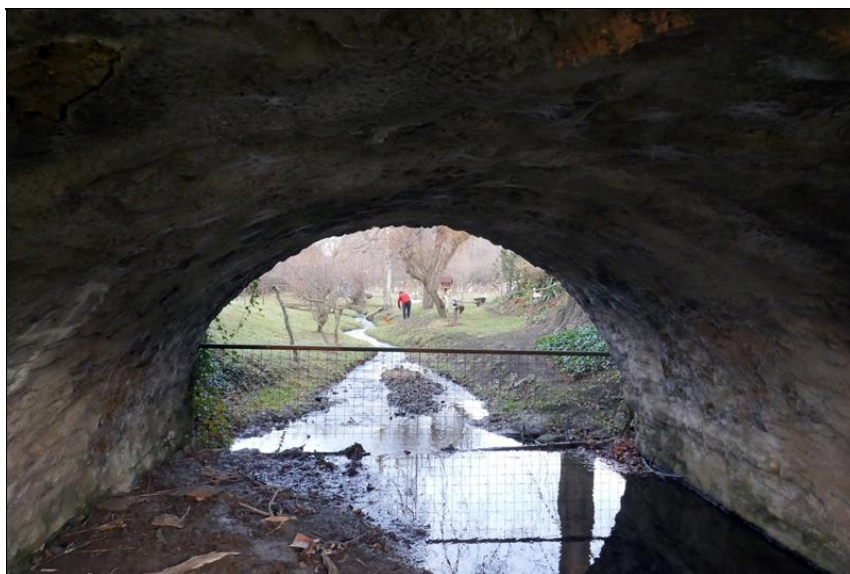
19\_podhled NK.jpg

Nosná konstrukce a opěry, obojí z kamenného zdiva a opatřené omítkou, je místy omítka odpadnutá. Na konstrukci jsou stopy po zatékání.

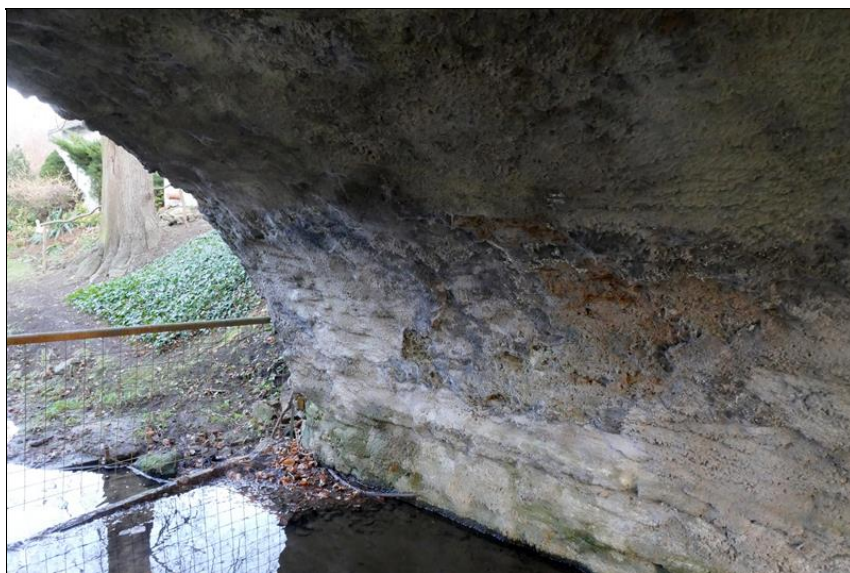
20\_stopy po zatekani.jpg

Nosná konstrukce a opěry, obojí z kamenného zdiva a opatřené omítkou, je místy omítka odpadnutá. Na konstrukci jsou stopy po zatékání.
