# **Most 244-006**

Most přes mlýnský náhon v Kostelci nad Labem

## **HLAVNÍ PROHLÍDKA**

Datum provedení prohlídky: 22.9.2021

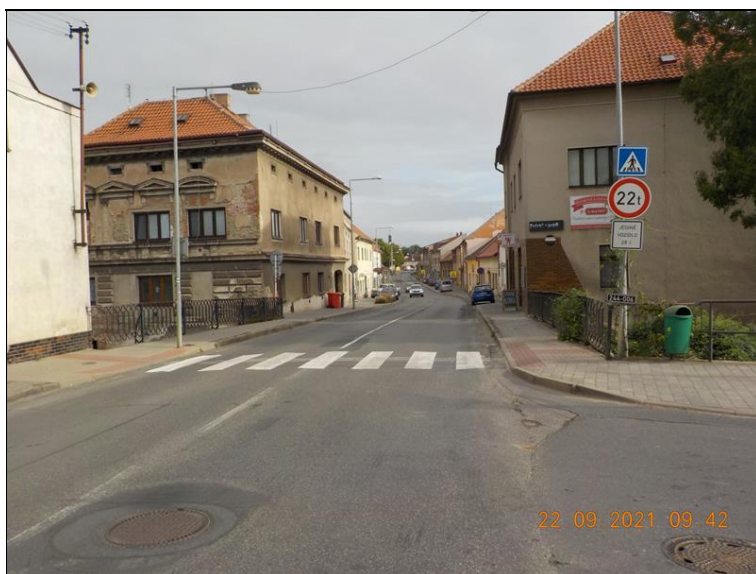
Pohled ve směru staničení.

Vyjeté koleje, trhliny a výtluky.  
Na krajnicích v menší míře nánosy.

| [1] | 3.1 | Vozovka | Odstranit nánosy na krajnici. |
| [2] | 3.1 | Vozovka | Utěsnit spáry, trhliny a výtlučky na vozovce. |

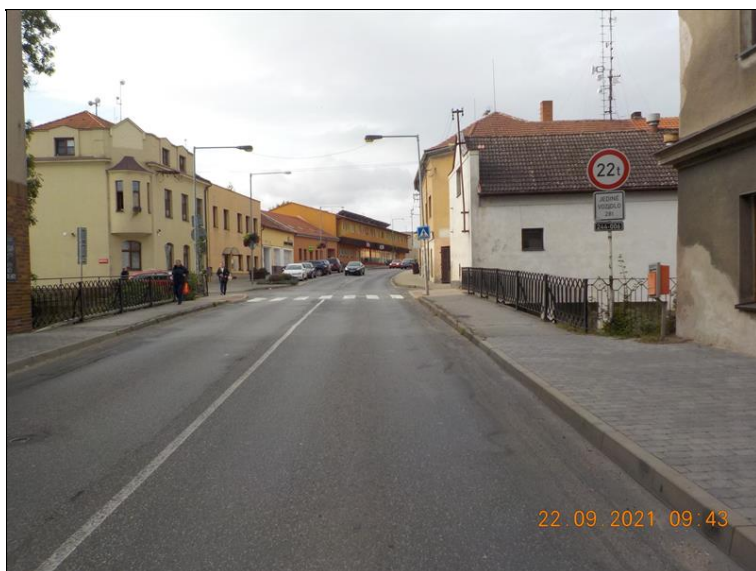
Pohled proti směru staničení.

Vyjeté koleje, trhliny a výtluky.  
Na krajnicích v menší míře nánosy.

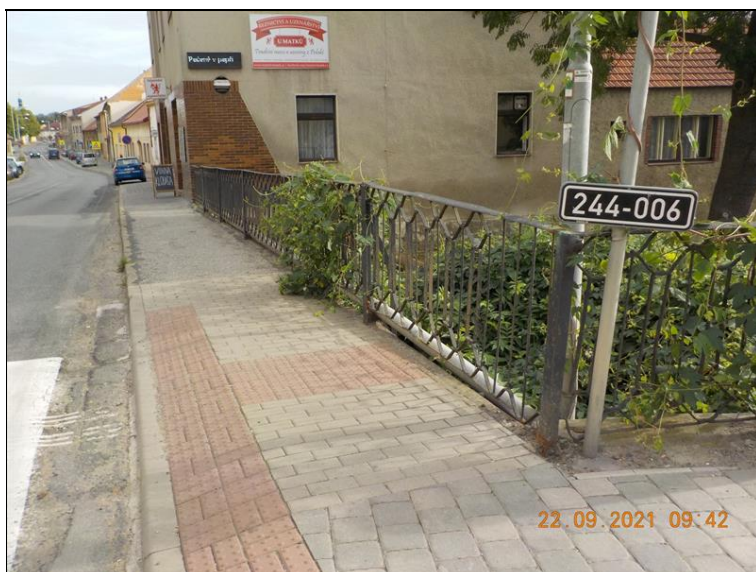
Pravá strana mostu.

Snížený nášlap, výška nášlapu 10-12 cm.  
Na chodníku v AB spíše ojediněle příčné trhliny, především u obrubníku a podél římsy menší vysprávkky. Ojediněle ve spáře uchycena vegetace.

Záchytný systém neodpovídá stávajícím předpisům pro novostavby a rekonstrukce mostů. Lokálně koroze, výraznější v patě některých sloupků. Vlevo mírná deformace výplně.

| [3] | 3.2 | Chodníky | Odstranit uchycenou vegetaci a spáry a trhliny utěsnit. |

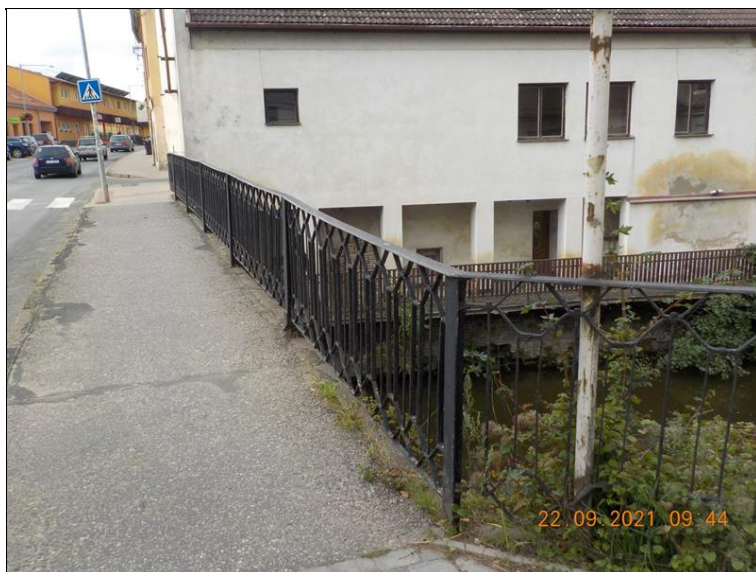
Levá strana mostu.

Snížený nášlap, výška nášlapu 10-12 cm. Na chodníku v AB spíše ojediněle příčné trhliny, především u obrubníku a podél římsy menší vysprávky. Ojediněle ve spáře uchycena vegetace.

Záchytný systém neodpovídá stávajícím předpisům pro novostavby a rekonstrukce mostů. Lokálně koroze, výraznější v patě některých sloupků. Vlevo mírná deformace výplně.

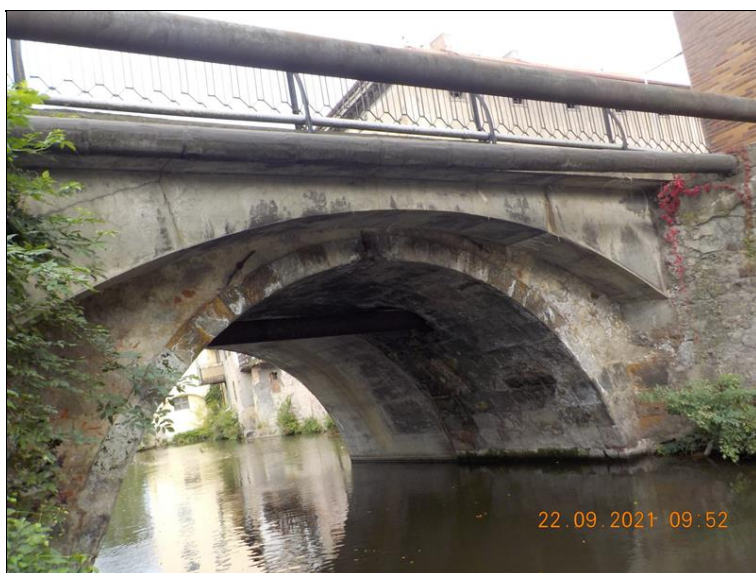
Pravá strana mostu.

Na pohledu i čelních zdech průsaky, mapy, výluhy. Degradace zdiva, lokálně do hl. cca 5 cm, ojediněle do cca 10 cm. Poškození zdiva u průpichu kanalizace.

Degradace betonu rozšíření, nejvýraznější u hladiny. Trhliny v pracovních spárách.

Na levém čele síť trhlinek, průsaky, výluhy a krápníky.

Na boku říms v omítce trhliny, místy průsaky s výluhy.

Most je komplikovaně přístupný, optimálně ze člunu.

Na římsce vpravo chránička, bez zjevných závad. Chránička vedena těsně u zábradlí, může komplikovat jeho údržbu. Otvory v původní klenbě vedeno kanalizační potrubí, potrubí bez zjevných závad.

| [4] | 2.1 | Nosná konstrukce | Připravit a zahájit celkovou rekonstrukci mostu. |

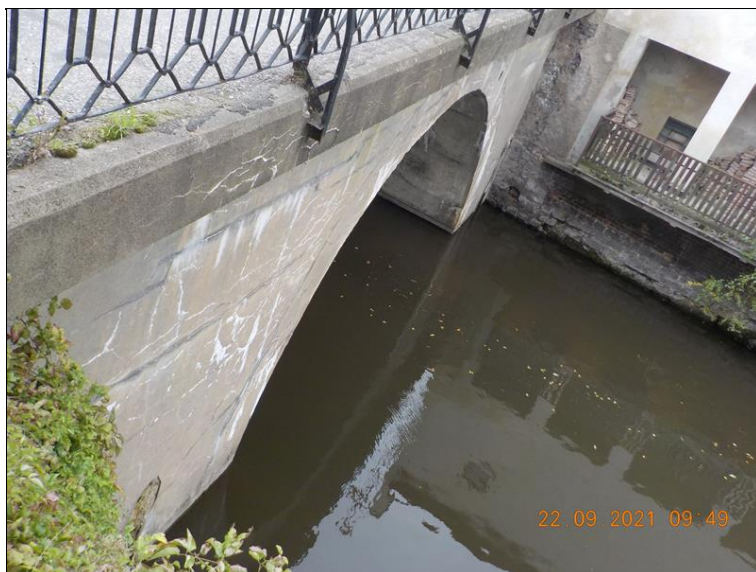
Levá strana mostu.

Na pohledu i čelních zdech průsaky, mapy, výluhy. Degradace zdiva, lokálně do hl. cca 5 cm, ojediněle do cca 10 cm. Poškození zdiva u průpichu kanalizace.

Degradace betonu rozšíření, nejvýraznější u hladiny. Trhliny v pracovních spárách.

Na levém čele síť trhlinek, průsaky, výluhy a krápníky.

Na boku říms v omítce trhliny, místy průsaky s výluhy.

Most je komplikovaně přístupný, optimálně z čunu.

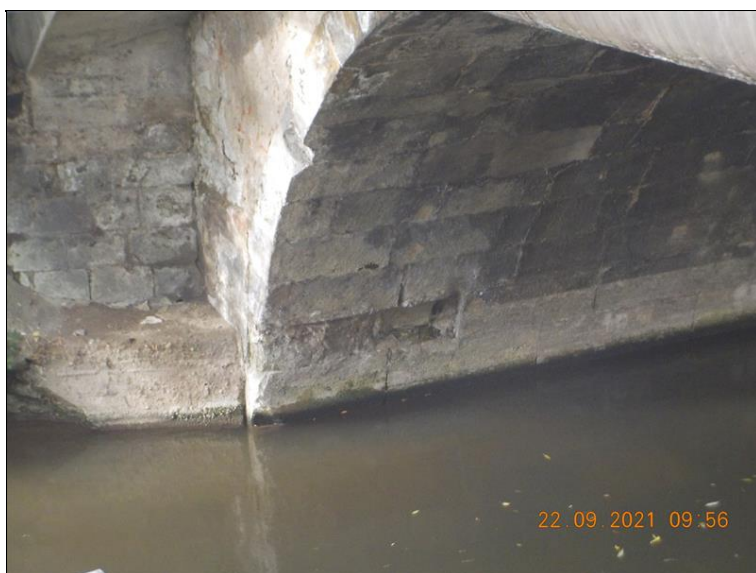
Opěra 1.

Dřívky OP nepřístupné, pod vodní hladinou. Spáry na obnaženém zdivu mírně vydrolené, vyplavené spáry v u hladiny.

Na křídlech průsaky, bílé mapy, výluhy. V omítce trhliny.

Na pohledu i čelních zdech průsaky, mapy, výluhy. Degradace zdiva, lokálně do hl. cca 5 cm, ojediněle do cca 10 cm. Poškození zdiva u průpichu kanalizace.

Degradace betonu rozšíření, nejvýraznější u hladiny. Trhliny v pracovních spárách.

Na levém čele síť trhlinek, průsaky, výluhy a

krápníky.

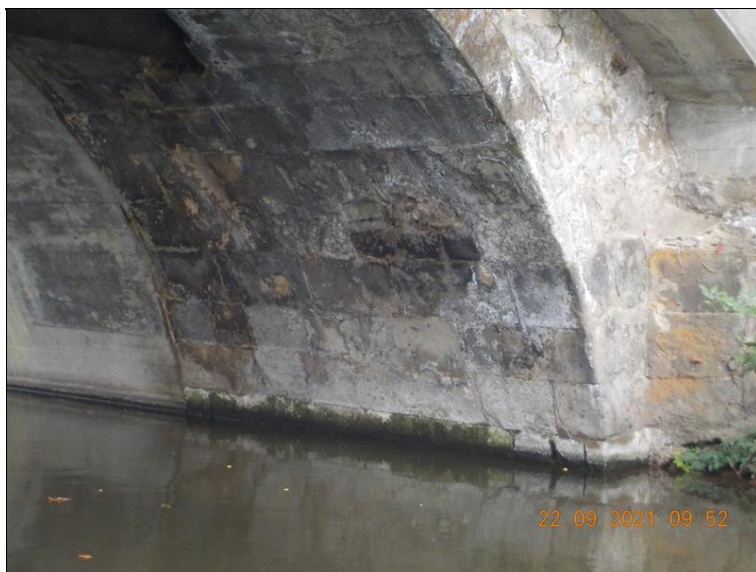
## Opěra 2.

Dřívky OP nepřístupné, pod vodní hladinou. Spáry na obnaženém zdivu mírně vydrolené, vyplavené spáry v u hladiny.

Na křídlech průsaky, bílé mapy, výluhy. V omítce trhliny.

Na pohledu i čelních zdech průsaky, mapy, výluhy. Degradace zdiva, lokálně do hl. cca 5 cm, ojediněle do cca 10 cm. Poškození zdiva u průpichu kanalizace.

Degradace betonu rozšíření, nejvýraznější u hladiny. Trhliny v pracovních spárách.

Na levém čele síť trhlinek, průsaky, výluhy a

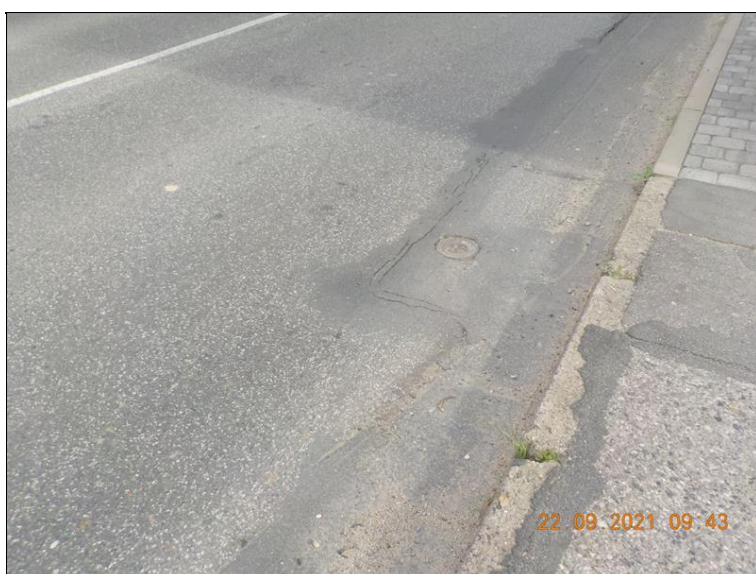
## Vozovka na mostě.

Vyjeté koleje, trhliny a výtlučky.

Na krajnicích v menší míře nánosy.

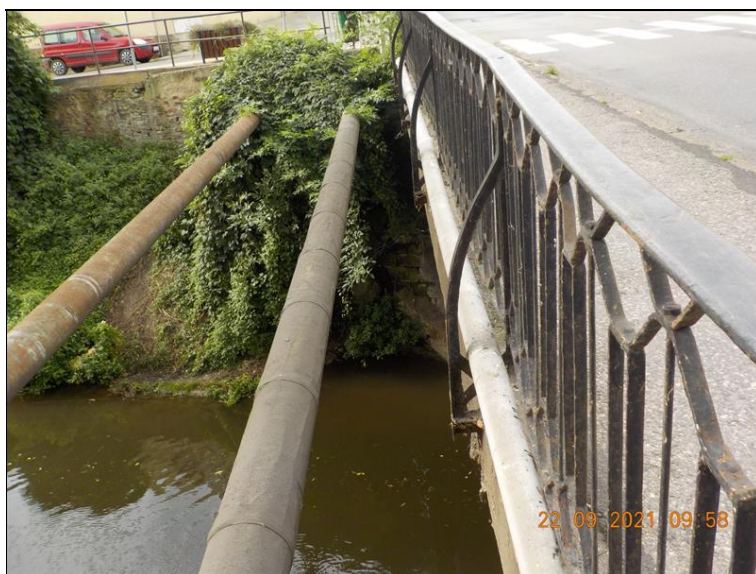
## Pravá strana mostu.

Na boku říms v omítce trhliny, místy průsaky s výluhy.

Na římse vpravo chránička, bez zjevných závad. Chránička vedena těsně u zábradlí, může komplikovat jeho údržbu.

Otvory v původní klenbě vedeno kanalizační potrubí, potrubí bez zjevných závad.

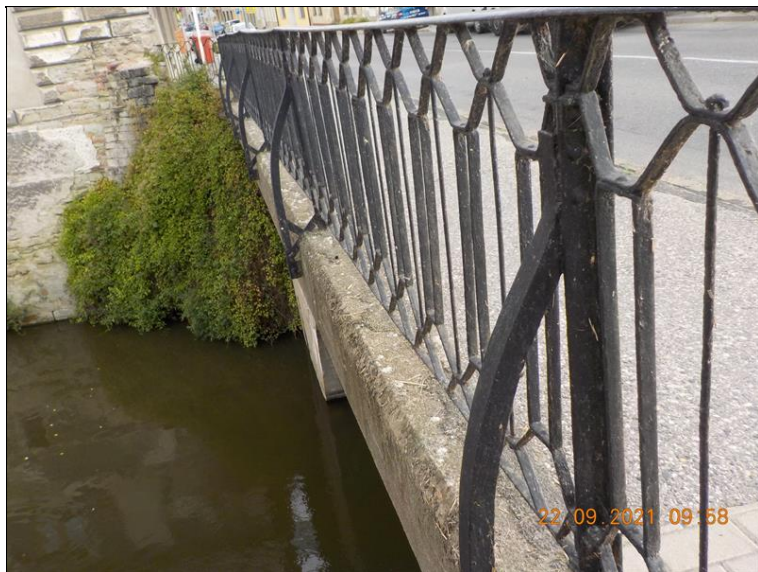
Levá strana mostu.

Na boku říms v omítce trhliny, místy průsaky s výluhy.
