Most 101-059

Most TGM v Kralupech nad Vltavou

HLAVNÍ PROHLÍDKA

Datum provedení prohlídky: 15.9.2021

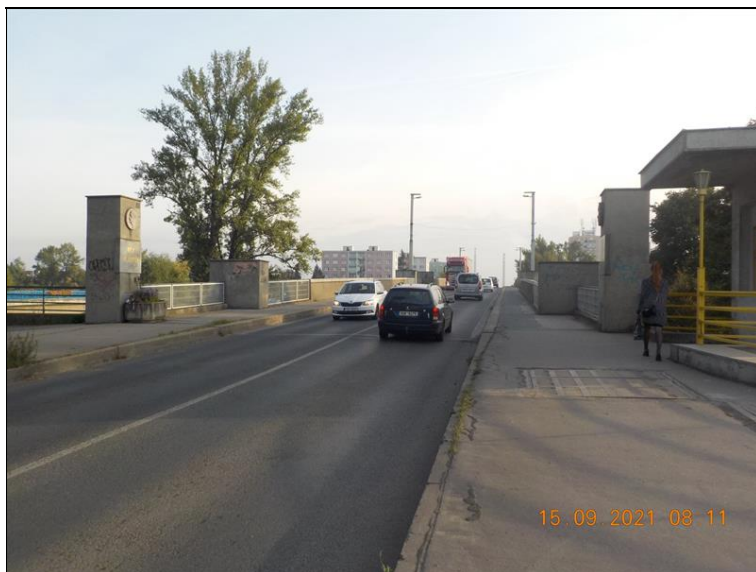
Pohled ve směru staničení.

Vozovka - mírně vyjeté podélné koleje, nečistoty a lokálně uchycená vegetace podél obrubníků, na předpolích příčné trhliny.

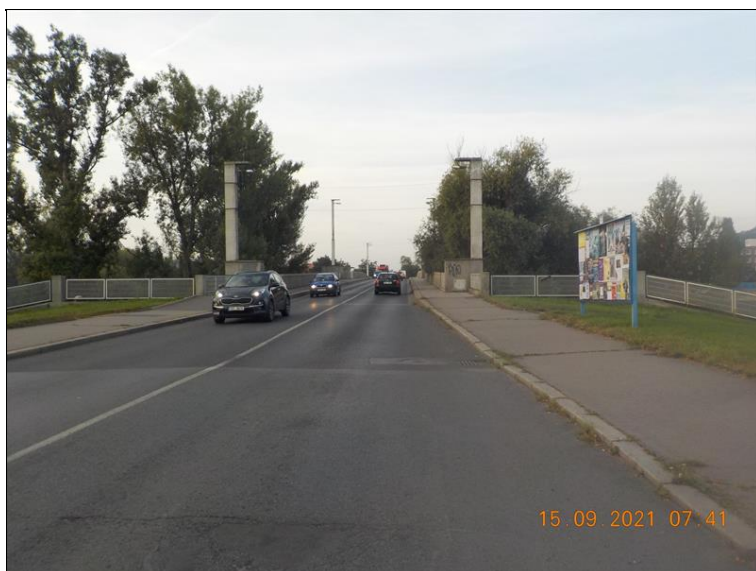
Pohled proti směru staničení.

Vozovka - mírně vyjeté podélné koleje, nečistoty a lokálně uchycená vegetace podél obrubníků, na předpolích příčné trhliny.

Vlevo tabulka uvolněná, vpravo chybí.

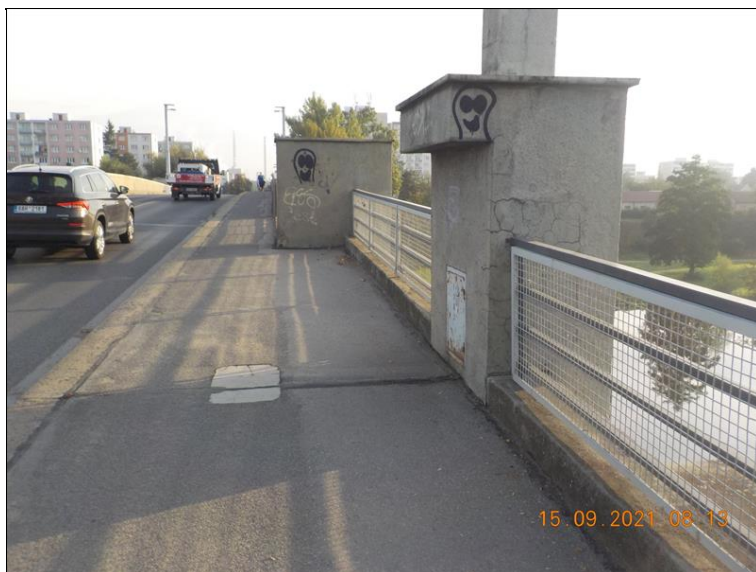
Pravá strana mostu - začátek.

Poškozené zálivky, trhliny a poruchy v asfaltovém krytu. Ve spárách a trhlínách uchycená vegetace, též ve spáře podél obrubníku.

V povrchu chodníků jsou prosedlé kabelové žlaby - ve spojení s poruchami krytu chodníku a zálivek se jedná o možný zdroj poruch od zatékání. Beton říms lokálně degraduje.

Zejména vpravo povrch římsy zdegradován, příčné trhliny v římse.

Betonová parapetní zídka - na všech pohledových plochách ve velkém množství trhliny s výluhy,

těsnění spár je poškozené - utržené, horní desky posunuté.

Ocelové zábradlí - lokálně koroze pletiva i ocelových nosných prvků.

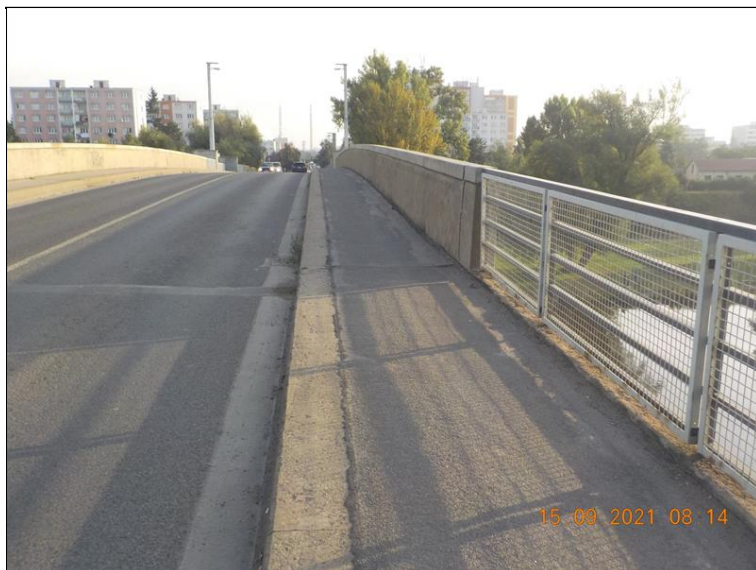
Pravá strana mostu - střed.

Poškozené zálivky, trhliny a poruchy v asfaltovém krytu. Ve spárách a trhlínách uchycená vegetace, též ve spáře podél obrubníku.

V povrchu chodníků jsou prosedlé kabelové žlaby - ve spojení s poruchami krytu chodníku a zálivek se jedná o možný zdroj poruch od zatékání. Beton říms lokálně degraduje.

Zejména vpravo povrch římsy zdegradován, příčné trhliny v římse.

Betonová parapetní zídka - na všech pohledových plochách ve velkém množství trhliny s výluhy,

těsnění spár je poškozené - utržené, horní desky posunuté.

Ocelové zábradlí - lokálně koroze pletiva i ocelových nosných prvků.

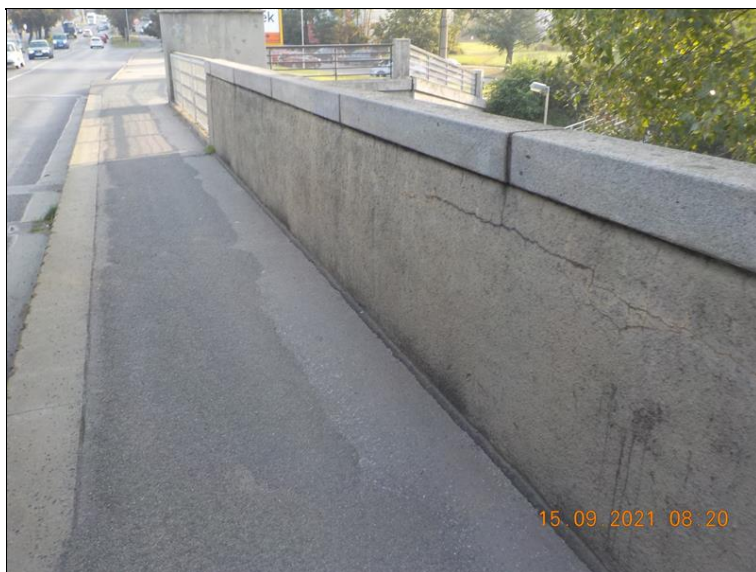
Pravá strana mostu - konec.

Poškozené zálivky, trhliny a poruchy v asfaltovém krytu. Ve spárách a trhlínách uchycená vegetace, též ve spáře podél obrubníku.

V povrchu chodníků jsou prosedlé kabelové žlaby - ve spojení s poruchami krytu chodníku a zálivek se jedná o možný zdroj poruch od zatékání. Beton říms lokálně degraduje.

Betonová parapetní zídka - na všech pohledových plochách ve velkém množství trhliny s výluhy, těsnění spár je poškozené - utržené, horní desky posunuté.

Ocelové zábradlí - lokálně koroze pletiva i ocelových nosných prvků.

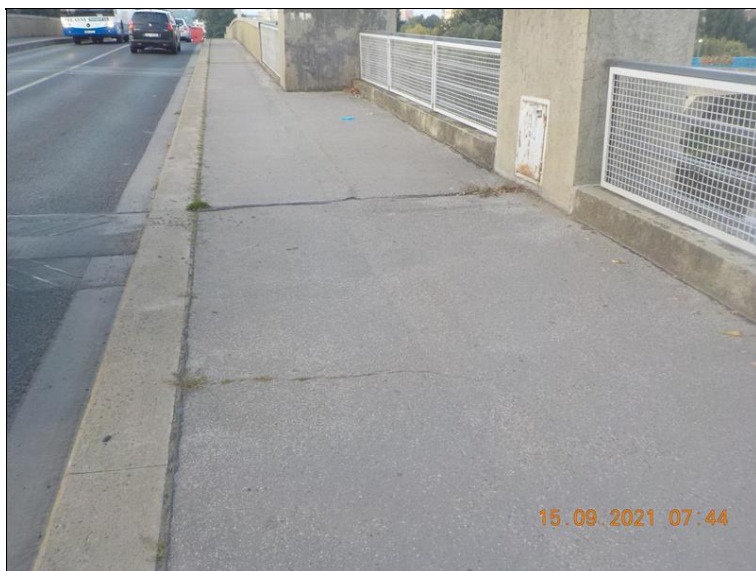
Levá strana mostu - konec.

Poškozené zálivky, trhliny a poruchy v asfaltovém krytu. Ve spárách a trhlínách uchycená vegetace, též ve spáře podél obrubníku.

V povrchu chodníků jsou prosedlé kabelové žlaby - ve spojení s poruchami krytu chodníku a zálivek se jedná o možný zdroj poruch od zatékání. Beton říms lokálně degraduje.

Zejména vpravo povrch římsy zdegradován, příčné trhliny v římse.

Betonová parapetní zídka - na všech pohledových plochách ve velkém množství trhliny s výluhy,

těsnění spár je poškozené - utržené, horní desky posunuté.
Ocelové zábradlí - lokálně koroze pletiva i ocelových nosných prvků.

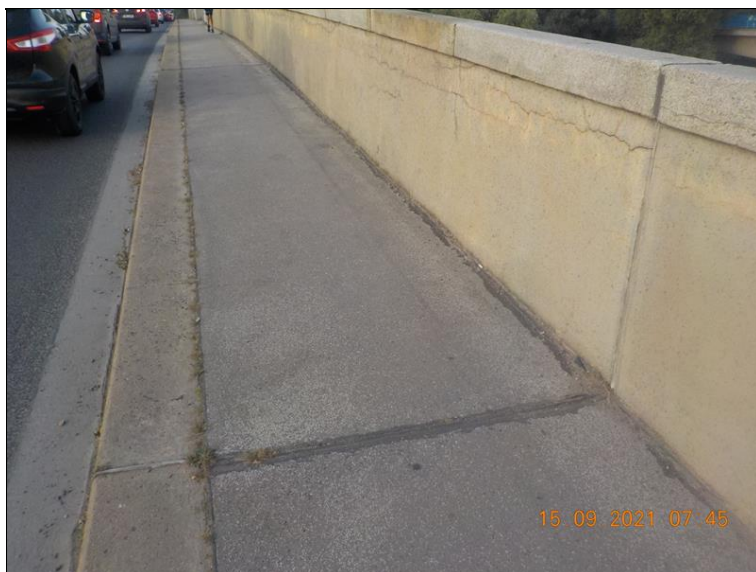
Levá strana mostu - střed.

Poškozené zálivky, trhliny a poruchy v asfaltovém krytu. Ve spárách a trhlínách uchycená vegetace, též ve spáře podél obrubníku.

V povrchu chodníků jsou prosedlé kabelové žlaby - ve spojení s poruchami krytu chodníku a zálivek se jedná o možný zdroj poruch od zatékání. Beton říms lokálně degraduje.

Betonová parapetní zídka - na všech pohledových plochách ve velkém množství trhliny s výluhy, těsnění spár je poškozené - utržené, horní desky posunuté.

Ocelové zábradlí - lokálně koroze pletiva i ocelových nosných prvků.

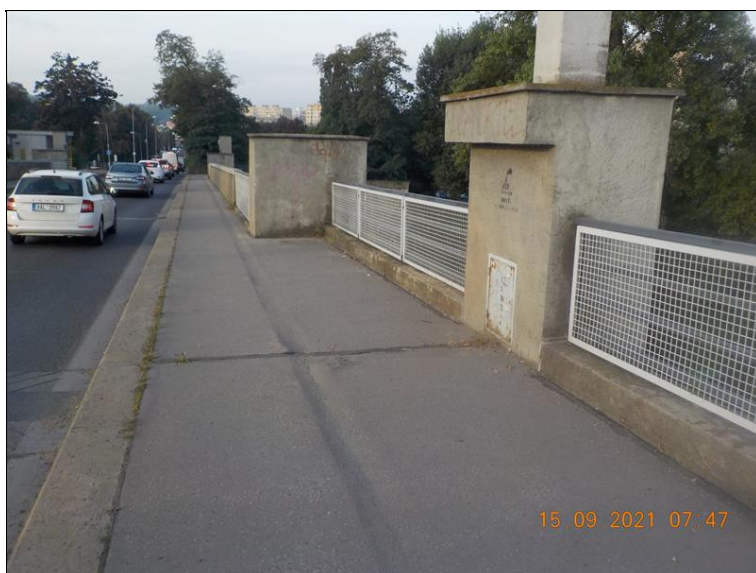
Levá strana mostu - začátek.

Poškozené zálivky, trhliny a poruchy v asfaltovém krytu. Ve spárách a trhlínách uchycená vegetace, též ve spáře podél obrubníku.

V povrchu chodníků jsou prosedlé kabelové žlaby - ve spojení s poruchami krytu chodníku a zálivek se jedná o možný zdroj poruch od zatékání. Beton říms lokálně degraduje.

Zejména vpravo povrch římsy zdegradován, příčné trhliny v římse.

Betonová parapetní zídka - na všech pohledových plochách ve velkém množství trhliny s výluhy,

těsnění spár je poškozené - utržené, horní desky posunuté.

Ocelové zábradlí - lokálně koroze pletiva i ocelových nosných prvků.

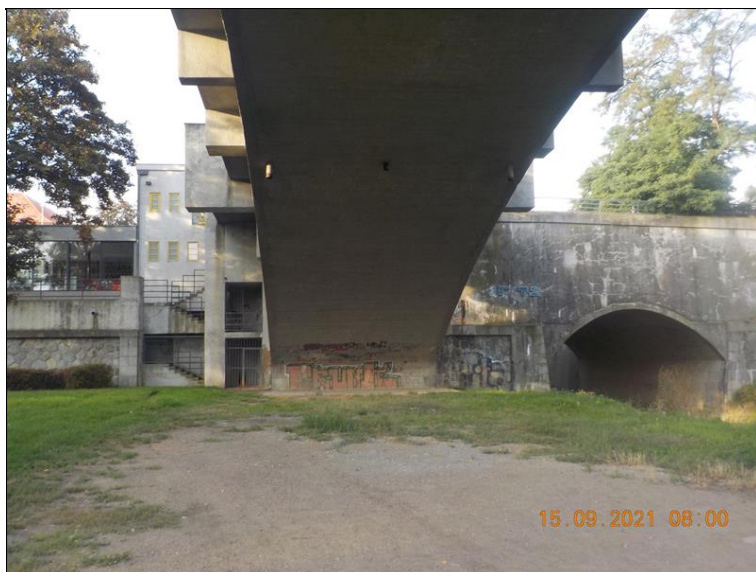
Zatéká netěsnými dilatačními závěry. Zatéká jak na čela, tak i z boku - lokálně mohutné výluhy pod konzolami. Na povrchu je síť trhlin v sanačním materiálu. V místech zatékání degraduje beton a odlupuje se sanace. Trubičky odvodnění izolace na podhledu mezi trámy nejsou vytaženy přes líc NK - rozlévání vody do stran s výluhy. Lokálně prokreslená a obnažená korodující betonářská výztuž zejména v poli 3. V místě odstraněného ohniště mezi trámy u OP 4 odpadlý torkret.

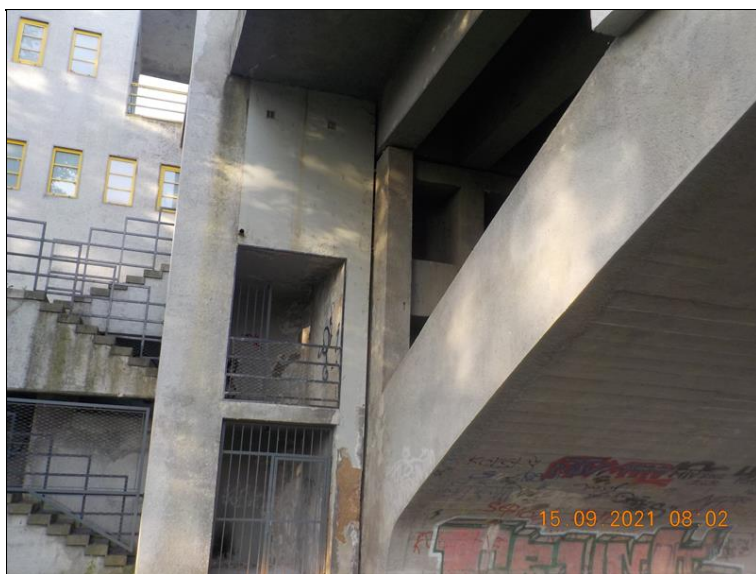
Opěra 1, pole 1.

Na krajních opěrách lokálně síť trhlin s výluhy. Zatéká na úložné prahy vložených polí – stopy na líci. Na úložných prazích jsou nečistoty. Výluhy po boku opěr od zatékání dilatacemi, odpadávající torkret a nátěry.

Na opěře O4 jsou zřetelné svislé trhliny na bocích a líci opěry. Dále je zřejmá vodorovná trhlina uprostřed opěry v čele opěry. Další trhliny jsou na úložném prahu mezi nižším a vyvýšeným povrchem úložného prahu, které jsou pravděpodobně způsobené zatékáním vody.

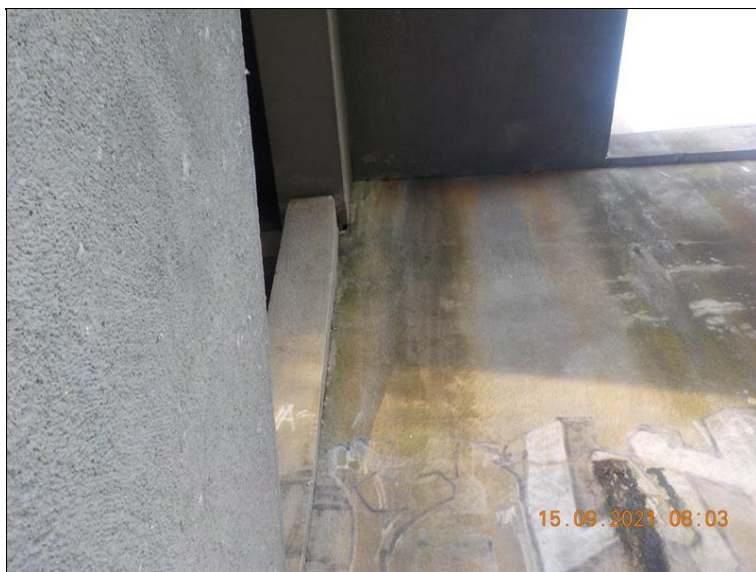
Opěra 1 zleva.

Na krajních opěrách lokálně sítě trhlin s výluhy. Zatéká na úložné prahy vložených polí – stopy na líci. Na úložných prazích jsou nečistoty. Výluhy po boku opěr od zatékání dilatacími, odpadávající torkret a nátěry.

Na opěře O4 jsou zřetelné svislé trhliny na bocích a líci opěry. Dále je zřejmá vodorovná trhlina uprostřed opěry v čele opěry. Další trhliny jsou na úložném prahu mezi nižším a vyvýšeným povrchem úložného prahu, které jsou pravděpodobně způsobené zatékáním vody.

Na křídlech opěry 1 stopy po stékající vodě.

Na křídlech opěry 4 sítě trhlin s výluhy. Dilatační

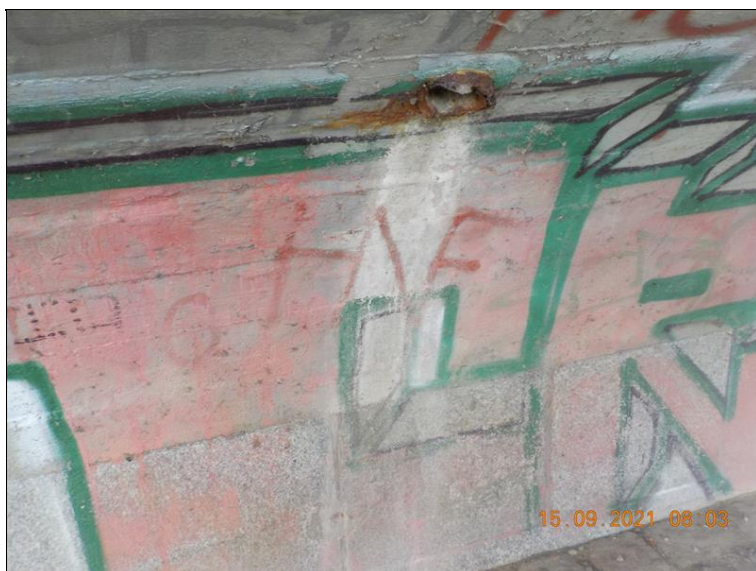
Líc opěry 1.

Odvodňovače na mostě jsou ucpané nečistotami, poškozené, s netypovými mřížkami, jeden povrchově zaslepený plechem. Svody z odvodňovačů korodují.

Odvodnění pat oblouků je u opěr ucpané odpadky, na pilířích pak holubím trusem.

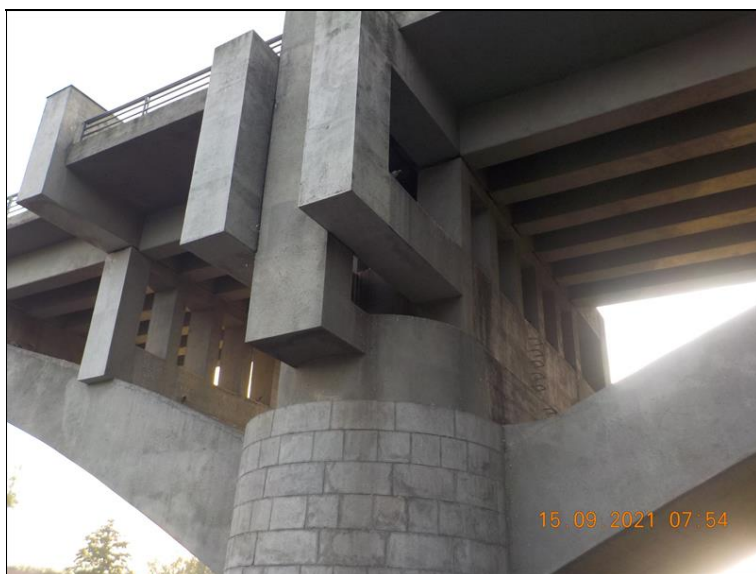
Pilíř 2 zleva.

Na pilířích lokálně trhliny s degradovaným betonem. Mostními závěry zatéká na úložné prahy vložených polí. Na prazích jsou nečistoty a stojící voda. Odpadá torkret a nátěry. Na pilířích jsou mohutné nánosy holubiho trusu a mrtvoly holubů v různém stupni rozkladu. Zatékající voda s holubím trusem vytváří mapy na pohledových plochách. Holubí trus ucpává odvodnění paty oblouku. Na členěných pilířích v méně přístupných místech není proveden torkret a na povrch vystupuje betonářská výztuž opatřená sjednocujícím nátěrem.

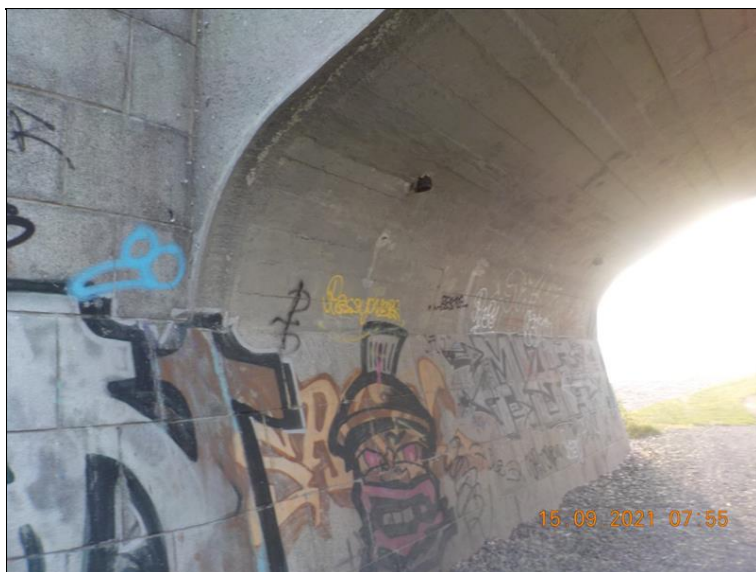
Líc piliře 2.

Na piliřích lokálně trhliny s degradovaným betonem. Mostními závěry zatéká na úložné prahy vložených polí. Na prazích jsou nečistoty a stojící voda. Odpadá torkret a nátěry. Na piliřích jsou mohutné nánosy holubího trusu a mrtvoly holubů v různém stupni rozkladu. Zatékající voda s holubím trusem vytváří mapy na pohledových plochách. Holubí trus ucpává odvodnění paty oblouku. Na členěných piliřích v méně přístupných místech není proveden torkret a na povrch vystupuje betonářská výztuž opatřená sjednocujícím nátěrem.

Odvodňovače na mostě jsou ucpané nečistotami, poškozené, s netypovými mřížkami, jeden

povrchově zaslepený plechem. Svody z odvodňovačů korodují.

Odvodnění pat oblouků je u opěr ucpané odpadky, na piliřích pak holubím trusem.

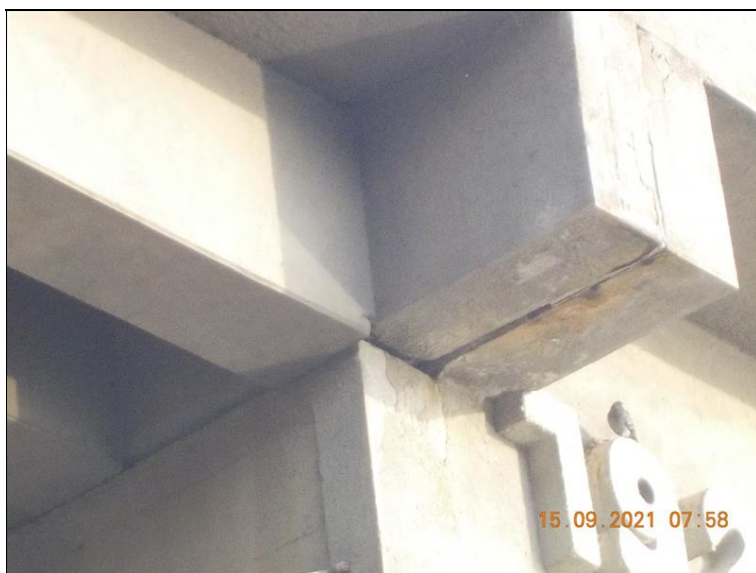
Pole 2 zprava, příčník.

Na piliřích lokálně trhliny s degradovaným betonem. Mostními závěry zatéká na úložné prahy vložených polí. Na prazích jsou nečistoty a stojící voda. Odpadá torkret a nátěry. Na piliřích jsou mohutné nánosy holubího trusu a mrtvoly holubů v různém stupni rozkladu. Zatékající voda s holubím trusem vytváří mapy na pohledových plochách. Holubí trus ucpává odvodnění paty oblouku. Na členěných piliřích v méně přístupných místech není proveden torkret a na povrch vystupuje betonářská výztuž opatřená sjednocujícím nátěrem.

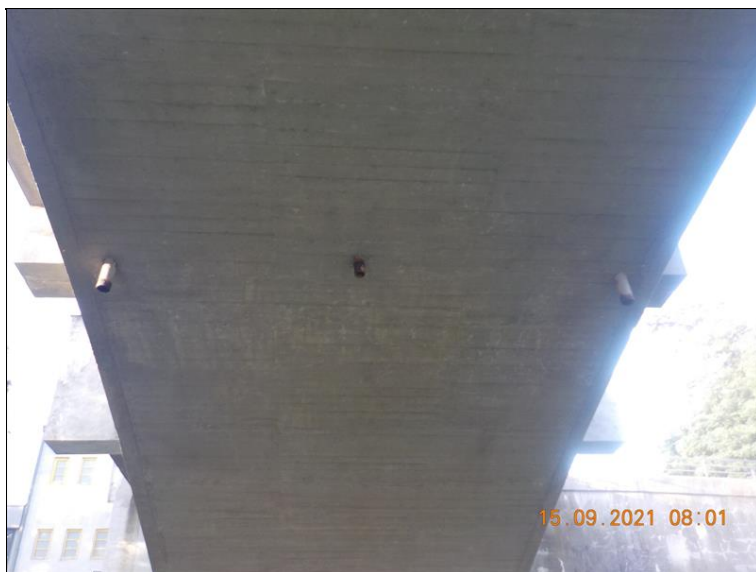
Podhled pole 1.

Zatéká netěsnými dilatačními závěry. Zatéká jak na čela, tak i z boku - lokálně mohutné výluhy pod konzolami. Na povrchu je síť trhlín v sanačním materiálu. V místech zatékání degraduje beton a odlupuje se sanace. Trubičky odvodnění izolace na podhledu mezi trámy nejsou vytaženy přes líc NK - rozlévání vody do stran s výluhy. Lokálně prokreslená a obnažená korodující betonářská výztuž zejména v poli 3. V místě odstraněného ohniště mezi trámy u OP 4 odpadlý torkret.

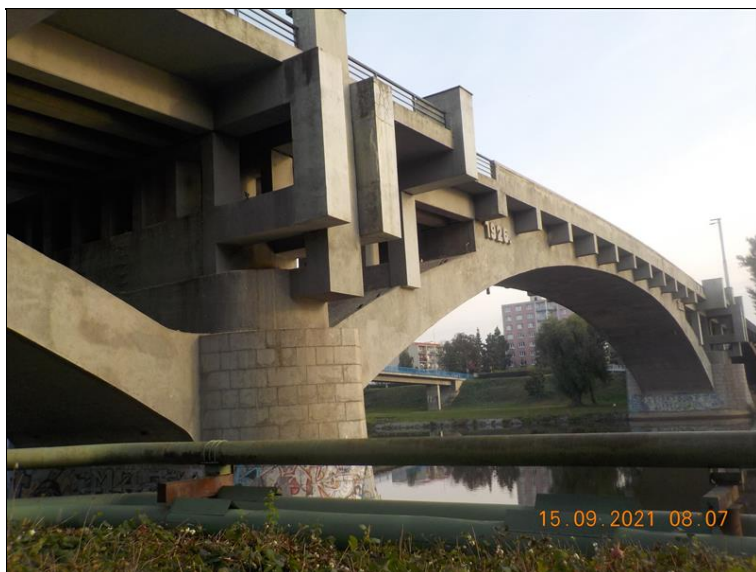
Pilíř 2 a pole 2 zprava.

Na pilířích lokálně trhliny s degradovaným betonem. Mostními závěry zatéká na úložné prahy vložených polí. Na prazích jsou nečistoty a stojící voda. Odpadáva torkret a nátěry. Na pilířích jsou mohutné nánosy holubího trusu a mrtvoly holubů v různém stupni rozkladu. Zatékající voda s holubím trusem vytváří mapy na pohledových plochách. Holubí trus ucpává odvodnění paty oblouku. Na členěných pilířích v méně přístupných místech není proveden torkret a na povrch vystupuje betonářská výztuž opatřená sjednocujícím nátěrem.

Zatéká netěsnými dilatačními závěry. Zatéká jak na čela, tak i z boku - lokálně mohutné výluhy pod

konzolami. Na povrchu je síť trhlín v sanačním materiálu. V místech zatékání degraduje beton a odlupuje se sanace. Trubičky odvodnění izolace na podhledu mezi trámy nejsou vytaženy přes líc NK - rozlévání vody do stran s výluhy. Lokálně prokreslená a obnažená korodující betonářská výztuž zejména v poli 3. V místě odstraněného ohniště mezi trámy u OP 4 odpadlý torkret.

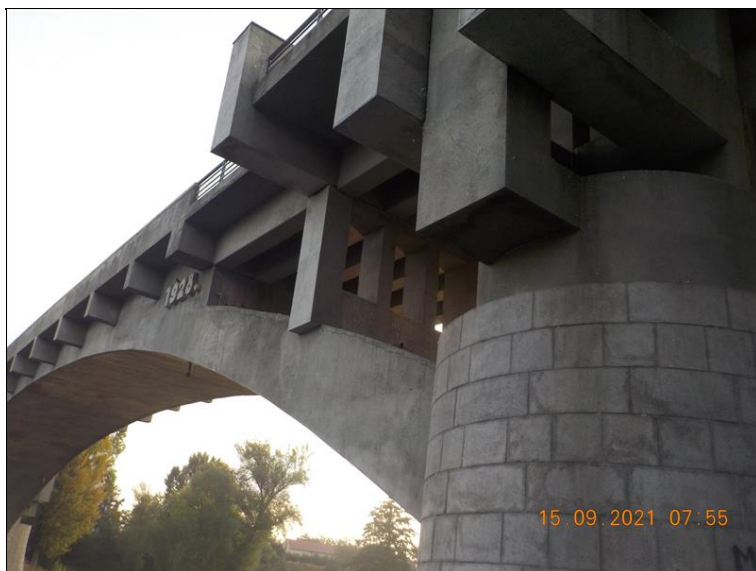
Pilíř 2 a pole 2 zleva.

Na pilířích lokálně trhliny s degradovaným betonem. Mostními závěry zatéká na úložné prahy vložených polí. Na prazích jsou nečistoty a stojící voda. Odpadáva torkret a nátěry. Na pilířích jsou mohutné nánosy holubího trusu a mrtvoly holubů v různém stupni rozkladu. Zatékající voda s holubím trusem vytváří mapy na pohledových plochách. Holubí trus ucpává odvodnění paty oblouku. Na členěných pilířích v méně přístupných místech není proveden torkret a na povrch vystupuje betonářská výztuž opatřená sjednocujícím nátěrem.

Zatéká netěsnými dilatačními závěry. Zatéká jak na čela, tak i z boku - lokálně mohutné výluhy pod

konzolami. Na povrchu je síť trhlín v sanačním materiálu. V místech zatékání degraduje beton a odlupuje se sanace. Trubičky odvodnění izolace na podhledu mezi trámy nejsou vytaženy přes líc NK - rozlévání vody do stran s výluhy. Lokálně prokreslená a obnažená korodující betonářská výztuž zejména v poli 3. V místě odstraněného ohniště mezi trámy u OP 4 odpadlý torkret.

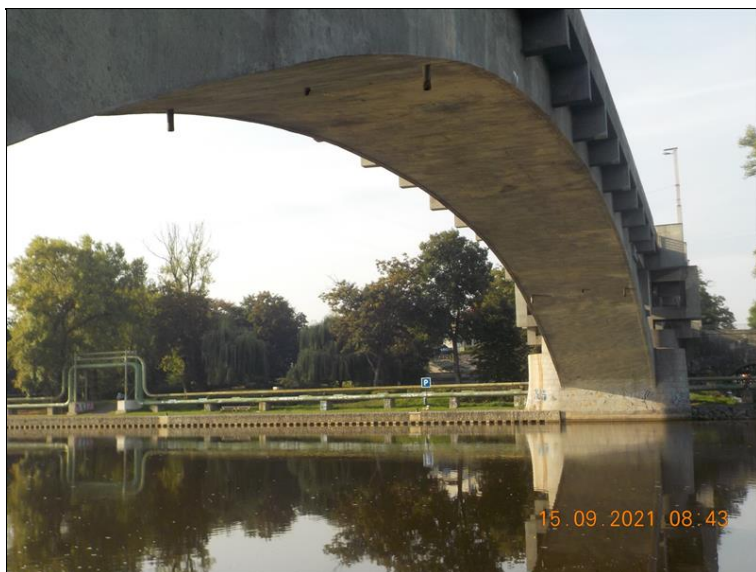
Podhled pole 2 zleva.

Zatéká netěsnými dilatačními závěry. Zatéká jak na čela, tak i z boku - lokálně mohutné výluhy pod konzolami. Na povrchu je síť trhlin v sanačním materiálu. V místech zatékání degraduje beton a odlupuje se sanace. Trubičky odvodnění izolace na podhledu mezi trámy nejsou vytaženy přes líc NK - rozlévání vody do stran s výluhy. Lokálně prokreslená a obnažená korodující betonářská výztuž zejména v poli 3. V místě odstraněného ohniště mezi trámy u OP 4 odpadlý torkret.

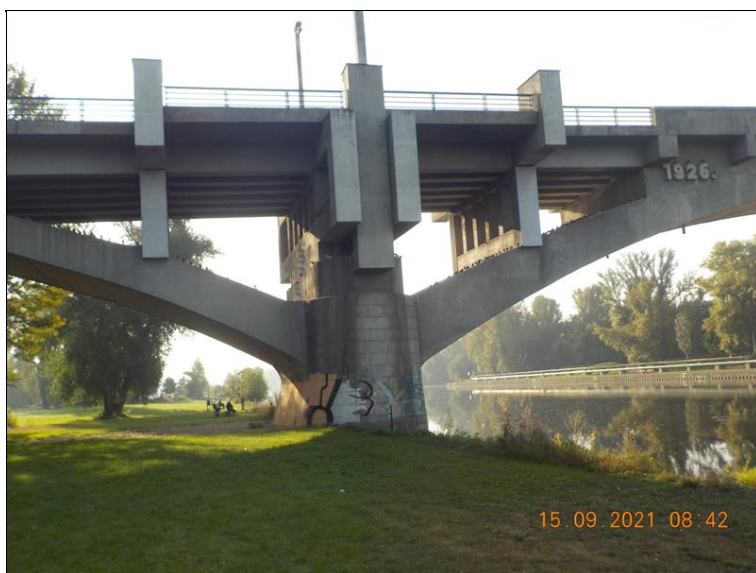
Pilíř 3 zleva.

Na pilířích lokálně trhliny s degradovaným betonem. Mostními závěry zatéká na úložné prahy vložených polí. Na prazích jsou nečistoty a stojící voda. Odpadá torkret a nátěry. Na pilířích jsou mohutné nánosy holubího trusu a mrtvoly holubů v různém stupni rozkladu. Zatékající voda s holubím trusem vytváří mapy na pohledových plochách. Holubí trus ucpává odvodnění paty oblouku. Na členěných pilířích v méně přístupných místech není proveden torkret a na povrch vystupuje betonářská výztuž opatřená sjednocujícím nátěrem.

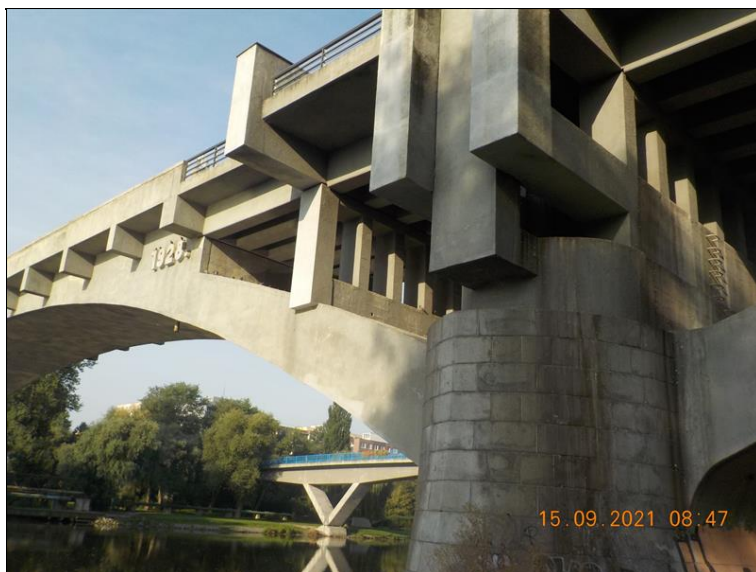
Pilíř 3 zprava.

Na pilířích lokálně trhliny s degradovaným betonem. Mostními závěry zatéká na úložné prahy vložených polí. Na prazích jsou nečistoty a stojící voda. Odpadávká torkret a nátěry. Na pilířích jsou mohutné nánosy holubího trusu a mrtvoly holubů v různém stupni rozkladu. Zatékající voda s holubím trusem vytváří mapy na pohledových plochách. Holubí trus ucpává odvodnění paty oblouku. Na členěných pilířích v méně přístupných místech není proveden torkret a na povrch vystupuje betonářská výztuž opatřená sjednocujícím nátěrem.

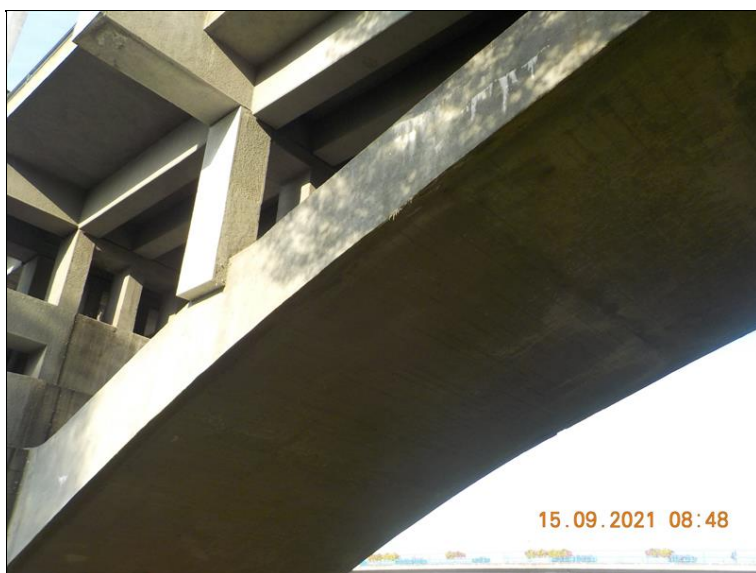
Podhled nosné konstrukce u pilíře 3 zprava.

Zatéká netěsnými dilatačními závěry. Zatéká jak na čela, tak i z boku - lokálně mohutné výluhy pod konzolami. Na povrchu je síť trhlin v sanačním materiálu. V místech zatékání degraduje beton a odlupuje se sanace. Trubičky odvodnění izolace na podhledu mezi trámy nejsou vytaženy přes líc NK - rozlévání vody do stran s výluhy. Lokálně prokreslená a obnažená korodující betonářská výztuž zejména v poli 3. V místě odstraněného ohniště mezi trámy u OP 4 odpadlý torkret.

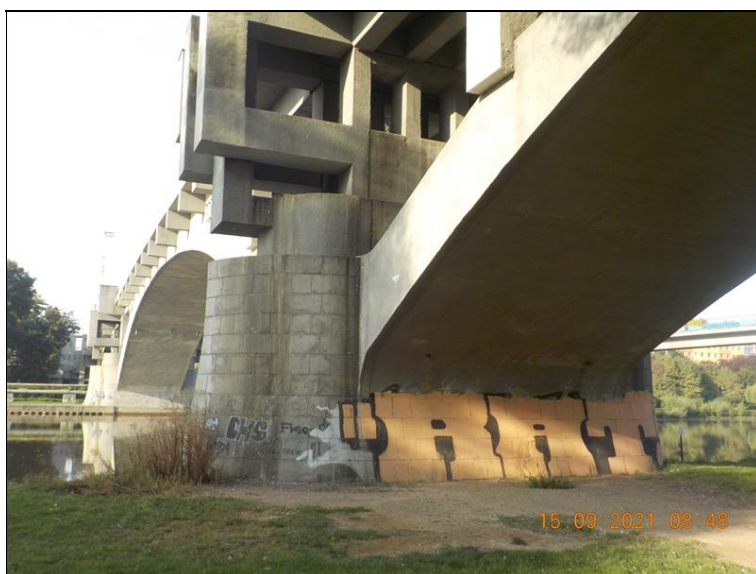
Pilíř 3 zprava.

Na pilířích lokálně trhliny s degradovaným betonem. Mostními závěry zatéká na úložné prahy vložených polí. Na prazích jsou nečistoty a stojící voda. Odpadávká torkret a nátěry. Na pilířích jsou mohutné nánosy holubího trusu a mrtvoly holubů v různém stupni rozkladu. Zatékající voda s holubím trusem vytváří mapy na pohledových plochách. Holubí trus ucpává odvodnění paty oblouku. Na členěných pilířích v méně přístupných místech není proveden torkret a na povrch vystupuje betonářská výztuž opatřená sjednocujícím nátěrem.

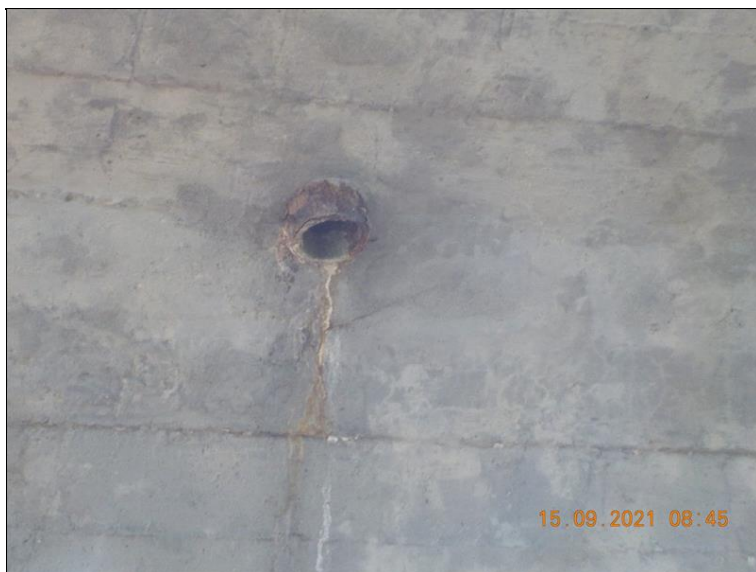
Líc pilíře 3.

Na pilířích lokálně trhliny s degradovaným betonem. Mostními závěry zatéká na úložné prahy vložených polí. Na prazích jsou nečistoty a stojící voda. Odpadávká torkret a nátěry. Na pilířích jsou mohutné nánosy holubího trusu a mrtvoly holubů v různém stupni rozkladu. Zatékající voda s holubím trusem vytváří mapy na pohledových plochách. Holubí trus ucpává odvodnění paty oblouku. Na členěných pilířích v méně přístupných místech není proveden torkret a na povrch vystupuje betonářská výztuž opatřená sjednocujícím nátěrem.

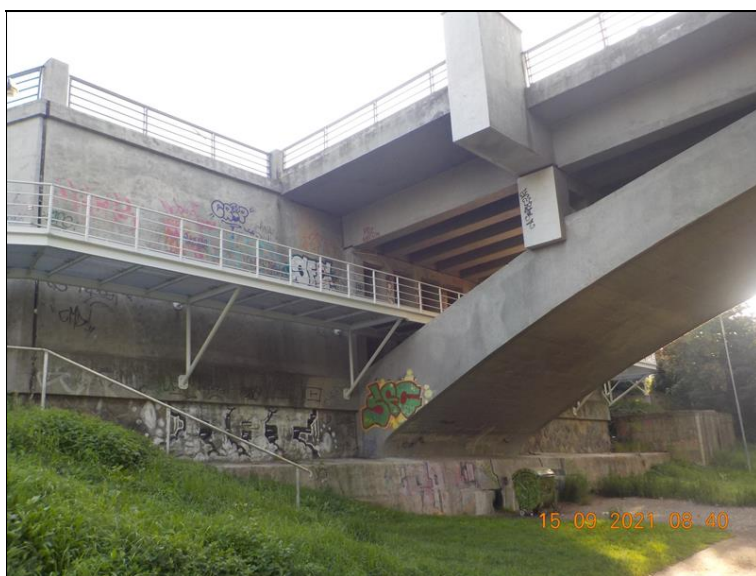
Opěra 4 zleva.

Na opěře O4 jsou zřetelné svislé trhliny na bocích a líci opěry. Dále je zřejmá vodorovná trhlina uprostřed opěry v čele opěry. Další trhliny jsou na úložném prahu mezi nižším a vyvýšeným povrchem úložného prahu, které jsou pravděpodobně způsobené zatékáním vody.

Na betonových částí stožárů VO sítě trhlín s průsaky a výluhy. Koroze rozvodových krabic.

Konstrukce lávky pro pěší na OP4 koroduje.

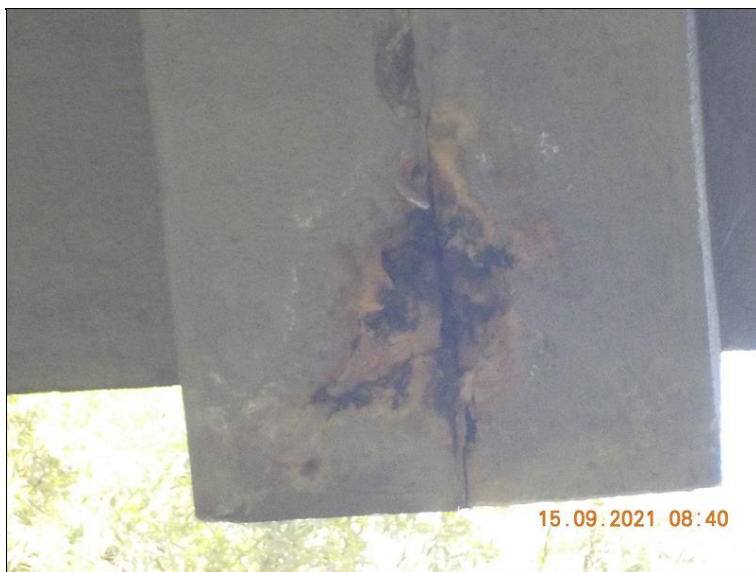
Příčník pole 3.

Zatéká netěsnými dilatačními závěry. Zatéká jak na čela, tak i z boku - lokálně mohutné výluhy pod konzolami. Na povrchu je síť trhlin v sanačním materiálu. V místech zatékání degraduje beton a odlupuje se sanace. Trubičky odvodnění izolace na podhledu mezi trámy nejsou vytaženy přes líc NK - rozlévání vody do stran s výluhy. Lokálně prokreslená a obnažená korodující betonářská výztuž zejména v poli 3. V místě odstraněného ohniště mezi trámy u OP 4 odpadlý torkret.

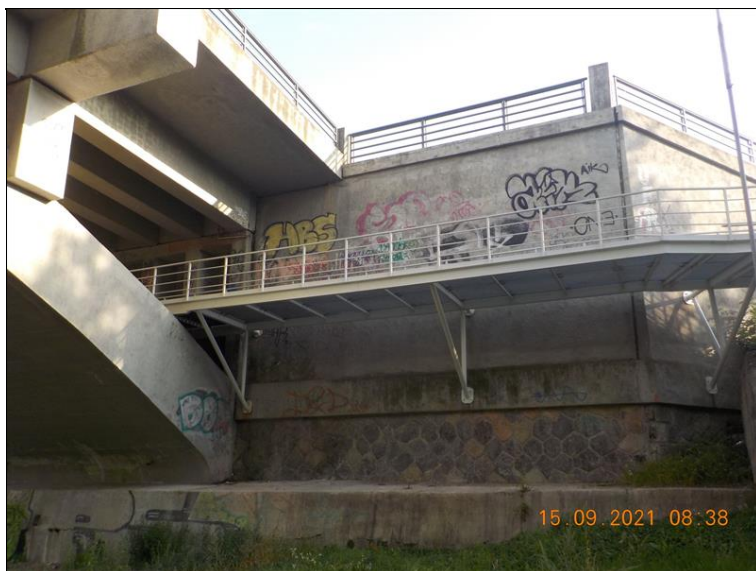
Opěra 4 zprava.

Na krajních opěrách lokálně síť trhlin s výluhy. Zatéká na úložné prahy vložených polí – stopy na líci. Na úložných prazích jsou nečistoty. Výluhy po boku opěr od zatékání dilatacemi, odpadávající torkret a nátěry.

Na opěře O4 jsou zřetelné svislé trhliny na bocích a líci opěry. Dále je zřejmá vodorovná trhlina uprostřed opěry v čele opěry. Další trhliny jsou na úložném prahu mezi nižším a vyvýšeným povrchem úložného prahu, které jsou pravděpodobně způsobené zatékáním vody.

Na křídlech opěry 4 síť trhlin s výluhy. Dilatační

Na betonových částí stožárů VO síť trhlin s průsaky a výluhy. Koroze rozvodových krabic. Konstrukce lávky pro pěší na OP4 koroduje.

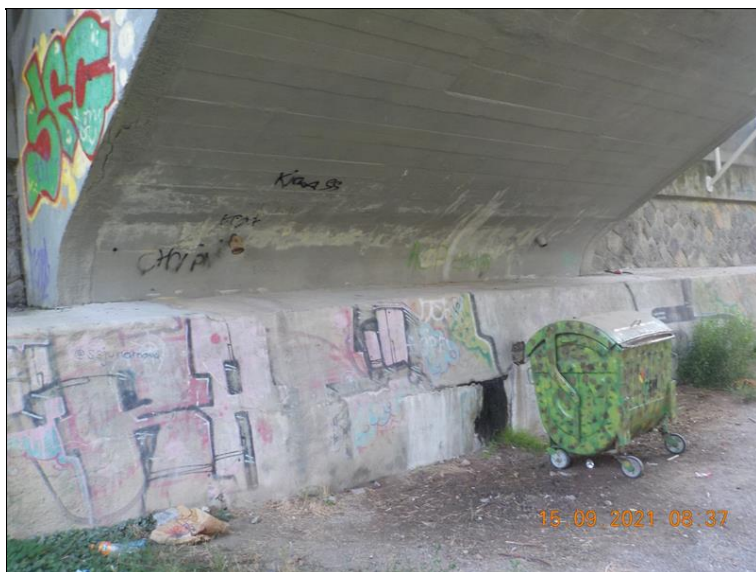
Líc opěry 4.

Na krajních opěrách lokálně sítě trhlin s výluhy. Zatéká na úložné prahy vložených polí – stopy na líci. Na úložných prazích jsou nečistoty. Výluhy po boku opěr od zatékání dilatacími, odpadávající torkret a nátěry.

Na opěře O4 jsou zřetelné svislé trhliny na bocích a líci opěry. Dále je zřejmá vodorovná trhlina uprostřed opěry v čele opěry. Další trhliny jsou na úložném prahu mezi nižším a vyvýšeným povrchem úložného prahu, které jsou pravděpodobně způsobené zatékáním vody.

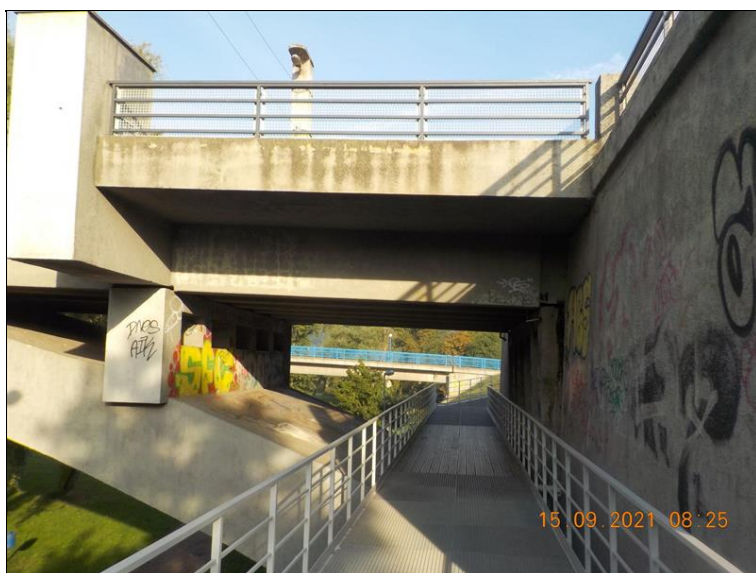
Pohled na opěru 4 zprava.

Na betonových částech stožárů VO sítě trhlin s průsaky a výluhy. Korozí rozvodových krabic. Konstrukce lávky pro pěší na OP4 koroduje.

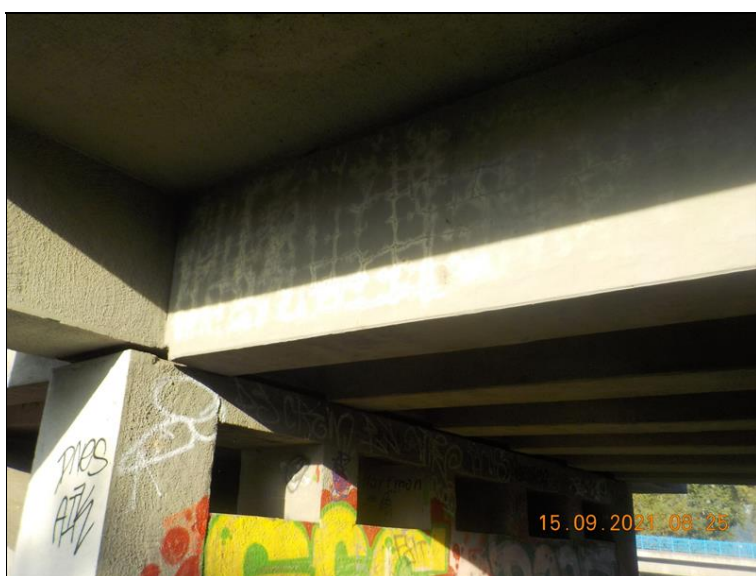
Pole 3 u opěry 4 zprava.

Zatéká netěsnými dilatačními závěry. Zatéká jak na čela, tak i z boku - lokálně mohutné výluhy pod konzolami. Na povrchu je síť trhlin v sanačním materiálu. V místech zatékání degraduje beton a odlupuje se sanace. Trubičky odvodnění izolace na podhledu mezi trámy nejsou vytaženy přes líc NK - rozlévání vody do stran s výluhy. Lokálně prokreslená a obnažená korodující betonářská výztuž zejména v poli 3. V místě odstraněného ohniště mezi trámy u OP 4 odpadlý torkret.

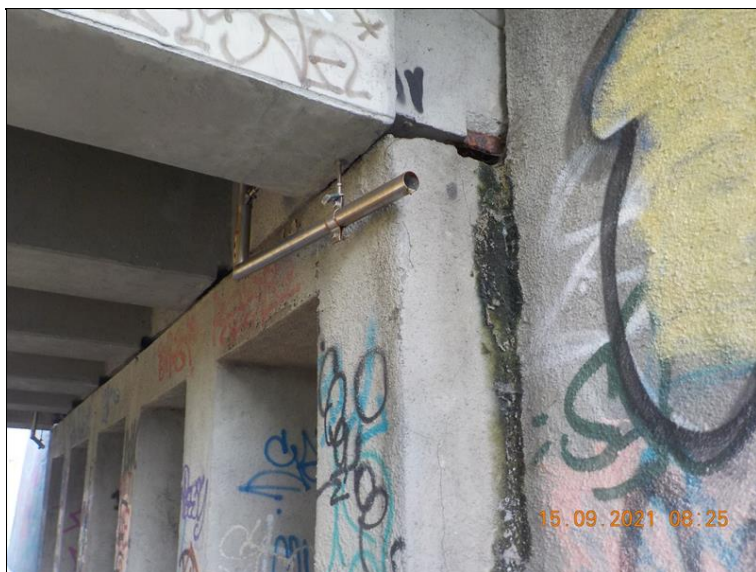
Uložení na opěru 4 zprava.

Zatéká netěsnými dilatačními závěry. Zatéká jak na čela, tak i z boku - lokálně mohutné výluhy pod

konzolami. Na povrchu je síť trhlin v sanačním materiálu. V místech zatékání degraduje beton a odlupuje se sanace. Trubičky odvodnění izolace na podhledu mezi trámy nejsou vytaženy přes líc NK - rozlévání vody do stran s výluhy. Lokálně prokreslená a obnažená korodující betonářská výztuž zejména v poli 3. V místě odstraněného ohniště mezi trámy u OP 4 odpadlý torkret.

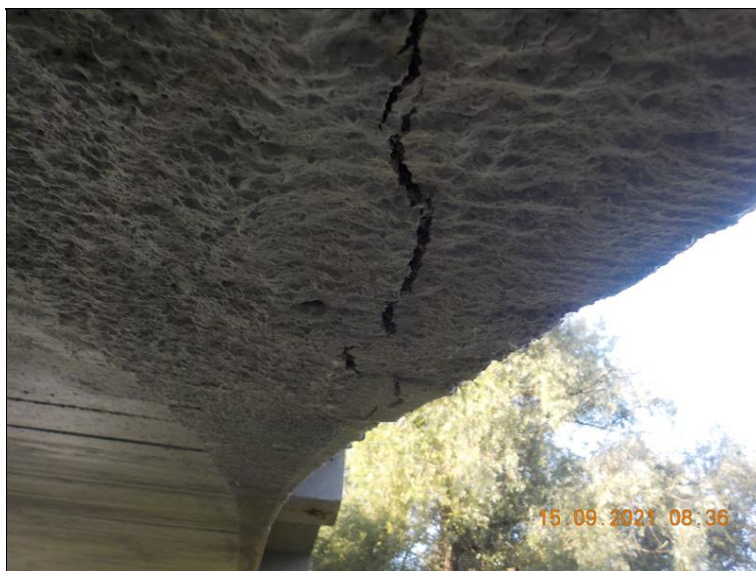
Okraj pole 3 zleva.

Zatéká netěsnými dilatačními závěry. Zatéká jak na čela, tak i z boku - lokálně mohutné výluhy pod konzolami. Na povrchu je síť trhlin v sanačním materiálu. V místech zatékání degraduje beton a odlupuje se sanace. Trubičky odvodnění izolace na podhledu mezi trámy nejsou vytaženy přes líc NK - rozlévání vody do stran s výluhy. Lokálně prokreslená a obnažená korodující betonářská výztuž zejména v poli 3. V místě odstraněného ohniště mezi trámy u OP 4 odpadlý torkret.

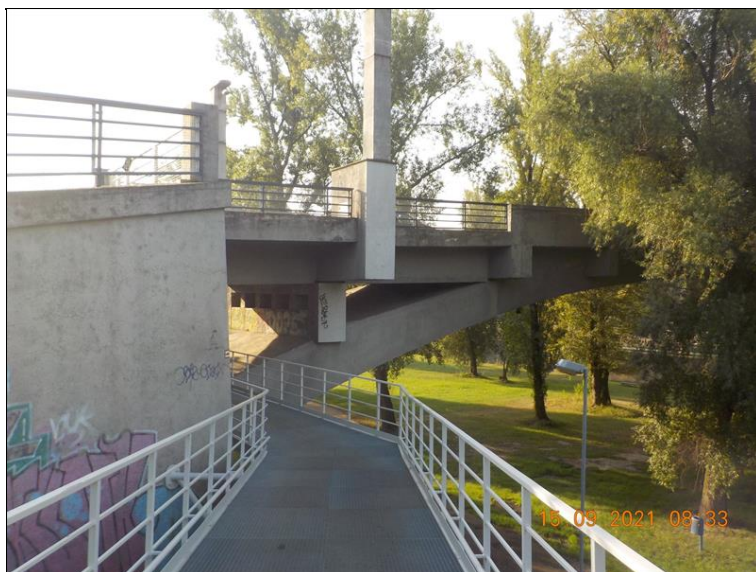
Opěra 4 zleva.

Na křídlech opěry 1 stopy po stékající vodě.
Na křídlech opěry 4 síť trhlin s výluhy. Dilatační spáry křídla vlevo i vpravo mají poškozená těsnění.

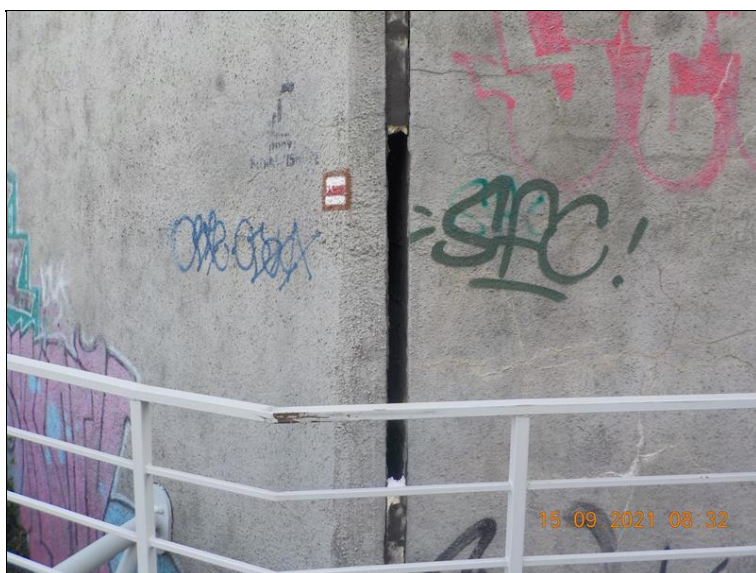
Spára levého křídla opěry 4.

Na křídlech opěry 1 stopy po stékající vodě.
Na křídlech opěry 4 síť trhlin s výluhy. Dilatační spáry křídla vlevo i vpravo mají poškozená těsnění.

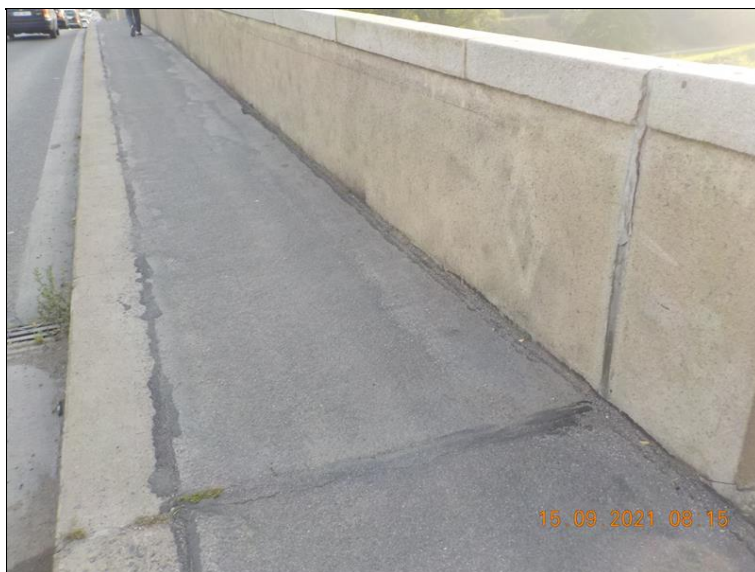
Dilatační spára na parapetní zídce a chodníku, odvodňovač vpravo.

Betonová parapetní zídka - na všech pohledových plochách ve velkém množství trhliny s výluhy, těsnění spár je poškozené - utržené, horní desky posunuté.

Ocelové zábradlí - lokálně koroze pletiva i ocelových nosných prvků.

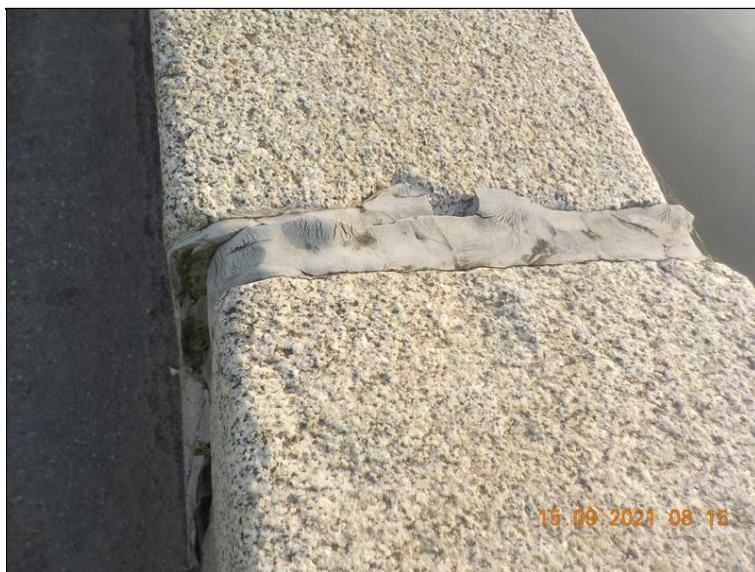
Posun parapetní zídky vpravo.

Betonová parapetní zídka - na všech pohledových plochách ve velkém množství trhliny s výluhy, těsnění spár je poškozené - utržené, horní desky posunuté.

Ocelové zábradlí - lokálně koroze pletiva i ocelových nosných prvků.

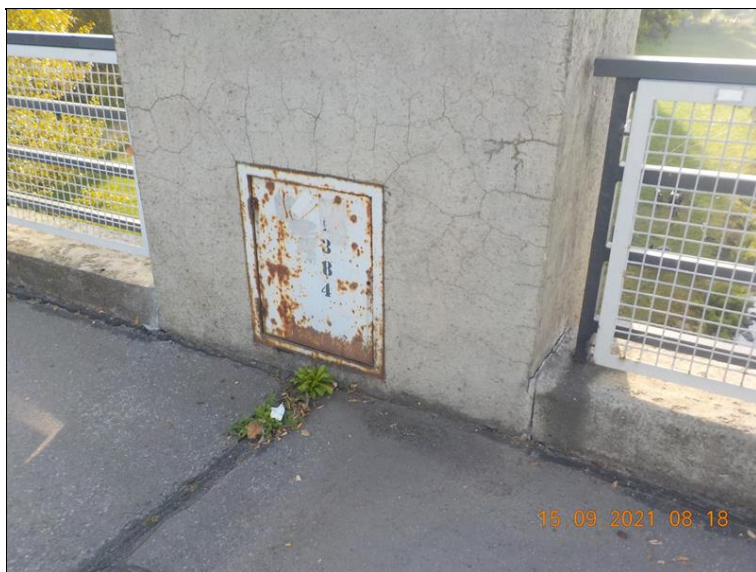
Rozvodná skříň vpravo.

Na betonových částí stožárů VO sítě trhliny s průsaky a výluhy. Koroze rozvodových krabic. Konstrukce lávky pro pěší na OP4 koroduje.

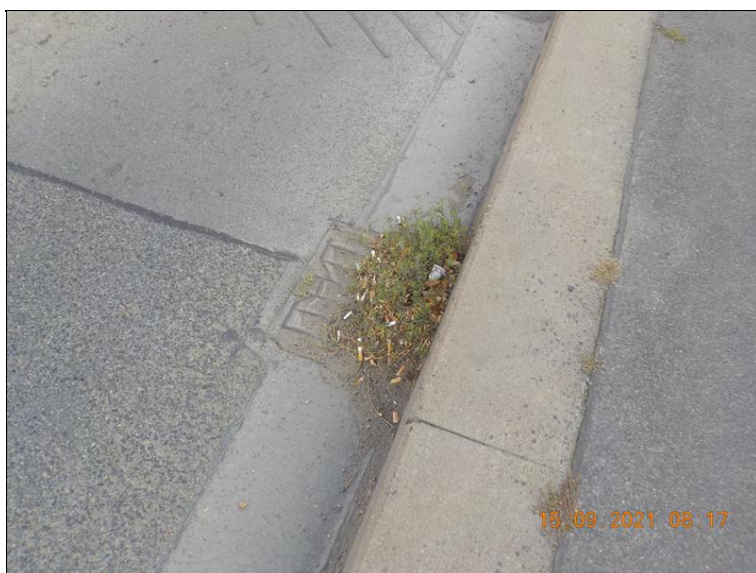
Odvodňovač vpravo.

Odvodňovače na mostě jsou ucpané nečistotami, poškozené, s netypovými mřížkami, jeden povrchově zaslepený plechem. Svody z odvodňovačů korodují.

Odvodnění pat oblouků je u opěr ucpané odpadky, na pilířích pak holubím trusem.

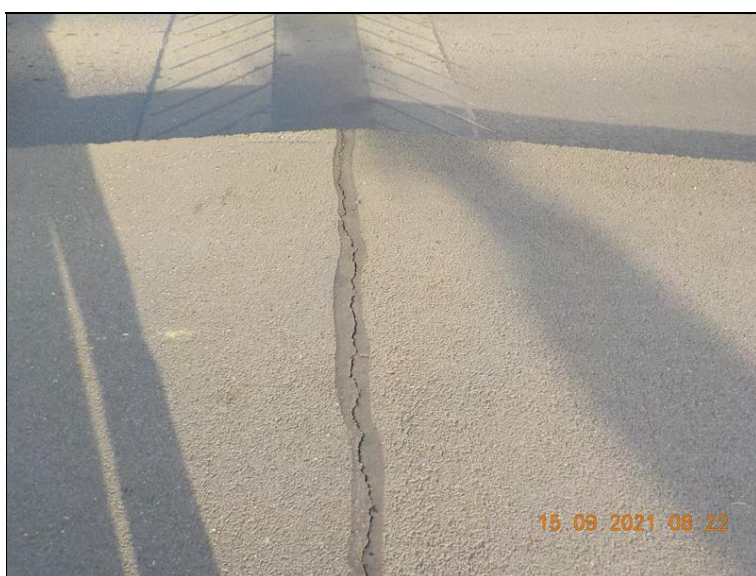
Dilatační spára a mostní závěr na opěře 4.

Poškozené zálivky, trhliny a poruchy v asfaltovém krytu. Ve spárách a trhlínách uchycená vegetace, též ve spáře podél obrubníku.

V povrchu chodníků jsou prosedlé kabelové žlaby - ve spojení s poruchami krytu chodníku a zálivek se jedná o možný zdroj poruch od zatékání. Beton římsy lokálně degraduje.

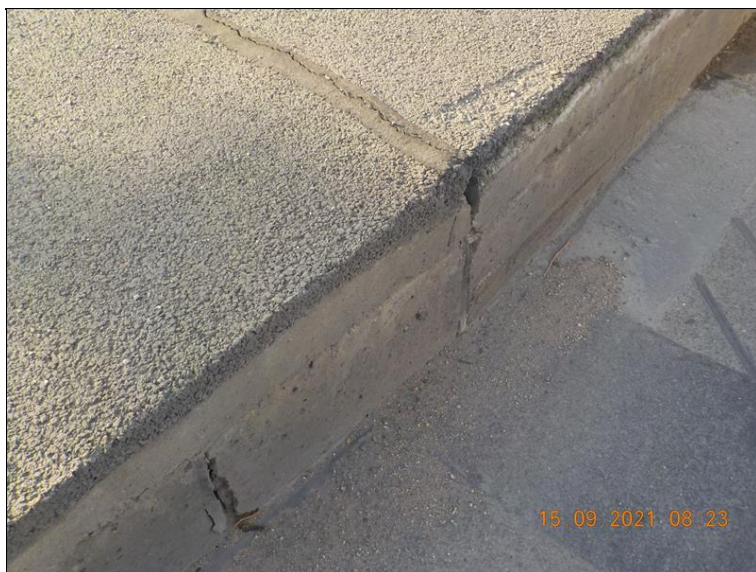
Zlom chodníku v místě dilatační spáry nad opěrou 4 vpravo.

Poškozené zálivky, trhliny a poruchy v asfaltovém krytu. Ve spárách a trhlínách uchycená vegetace, též ve spáře podél obrubníku.

V povrchu chodníků jsou prosedlé kabelové žlaby - ve spojení s poruchami krytu chodníku a zálivek se jedná o možný zdroj poruch od zatékání. Beton říms lokálně degraduje.

| [8] | 3.2 | Chodníky | Odstranit vegetaci a vyčistit spáry a trhliny. Spáry a trhliny utěsnit zálivkou. |
