Most 101-059

Most TGM v Kralupech nad Vltavou

HLAVNÍ PROHLÍDKA

Datum provedení prohlídky: 15.9.2021

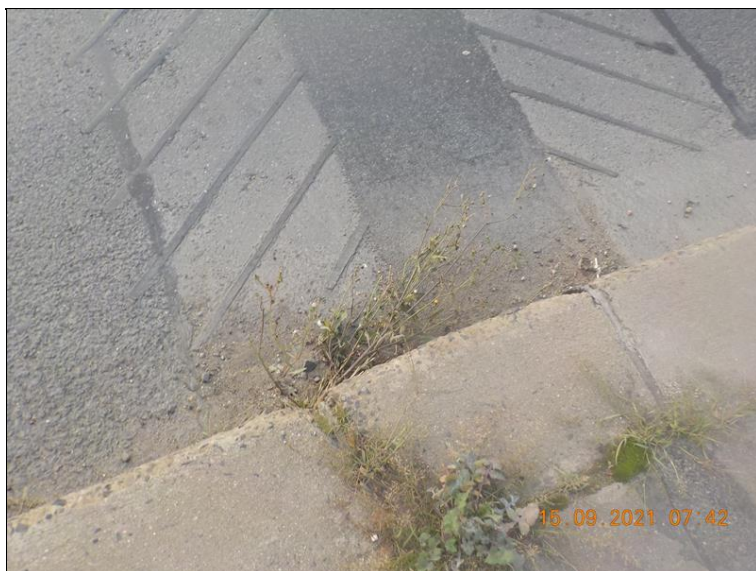
Mostní závěr nad opěrou 4 vlevo.

U ostatních starších EMZ, kromě EMZ č.9, vyjíždění kolejí a vytlačování EMZ do boku, lokálně trhlinky v EMZ. Na krajích nánosy a spáry s uchycenou vegetací.

| [6] | 2.3 | Mostní závěry | Vyčistit spáry a trhliny od nečistot a vegetace, provést přetěsnění. |

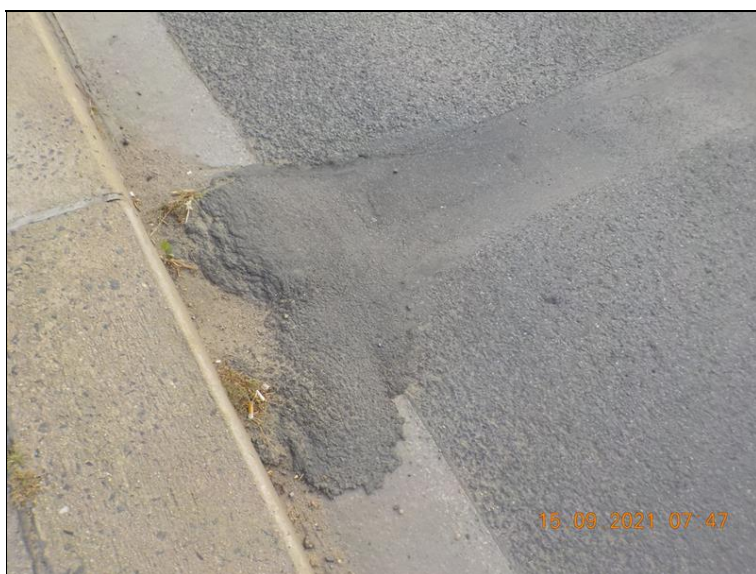
Mostní závěr vlevo.

U ostatních starších EMZ, kromě EMZ č.9, vyjíždění kolejí a vytlačování EMZ do boku, lokálně trhlinky v EMZ. Na krajích nánosy a spáry s uchycenou vegetací.

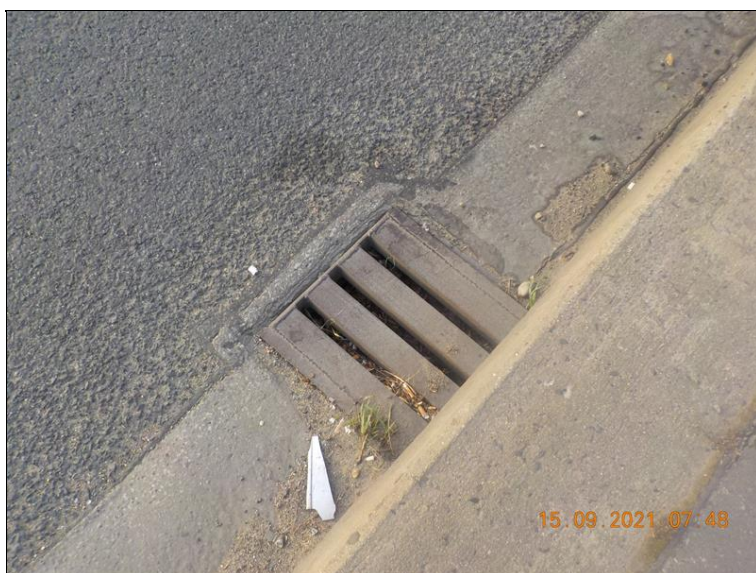
Odvodňovač vlevo.

Odvodňovače na mostě jsou ucpané nečistotami, poškozené, s netypovými mřížkami, jeden povrchově zaslepený plechem. Svody z odvodňovačů korodují.

Odvodnění pat oblouků je u opěr ucpané odpadky, na pilířích pak holubím trusem.

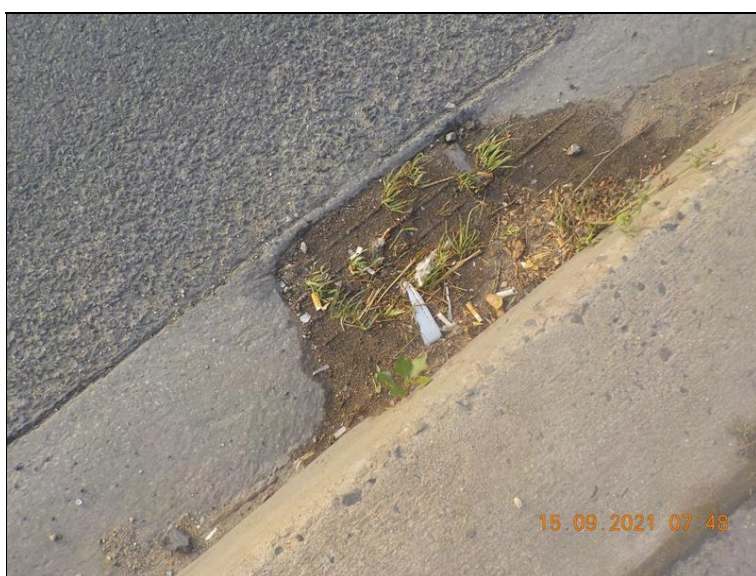
Odvodňovač vlevo.

Odvodnění pat oblouků je u opěr ucpané odpadky, na pilířích pak holubím trusem.
