Most přes dálnici D10 před obcí Zápy

HLAVNÍ PROHLÍDKA

Objekt: Most ev.č. 01011-1 (Most přes dálnici D10 před obcí Zápy)

Datum provedení prohlídky: 3.12.2021

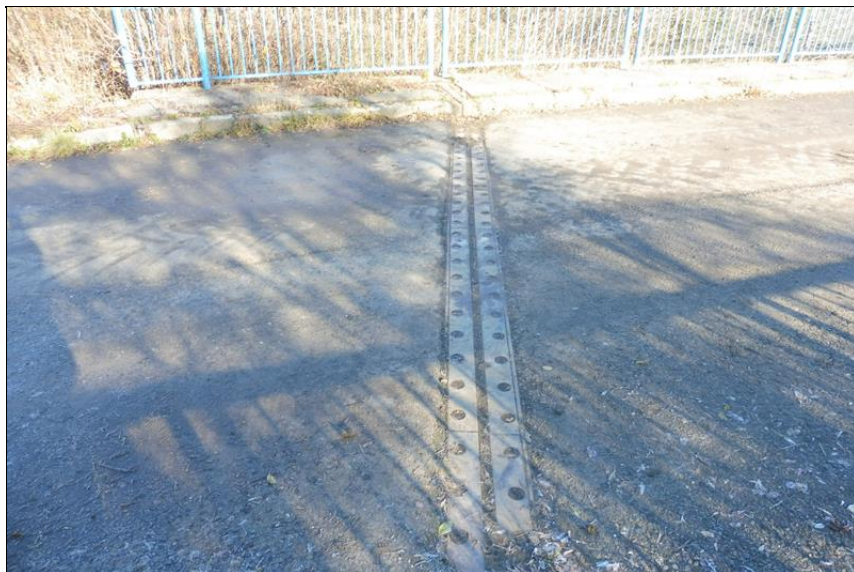
[2.2] 2.3 Mostní závěry
Na propadlé, drží se zde voda.
MZ zanesené, na MZ koroze.

MZ na OP1.

[3]	2.3	Mostní závěry	Vyčistit těsnící profil mostního závěru.
[4]	3.1	Vozovka	Zalít trhliny a spáry ve vozovce.
[5]	3.1	Vozovka	Odstranit nánosy a vegetaci na krajnici.
[6]	3.2	Chodníky	Zatěsnit spáry a trhliny na vozovce a chodnících.
[7]	3.6	Odvodnění mostu	Vyčistit zanesené odvodnění mostu.
[8]	4.2	Zábradlí	Obnovit PKO na zábradlí.
[9]	4.3	Dopravní značení, označení mostu	Na OP1 osadit tab. s ev. č. mostu.
[10]	4.6	Území pod mostem a přístupové cesty	Odstranit náletovou vegetaci v okolí mostu.

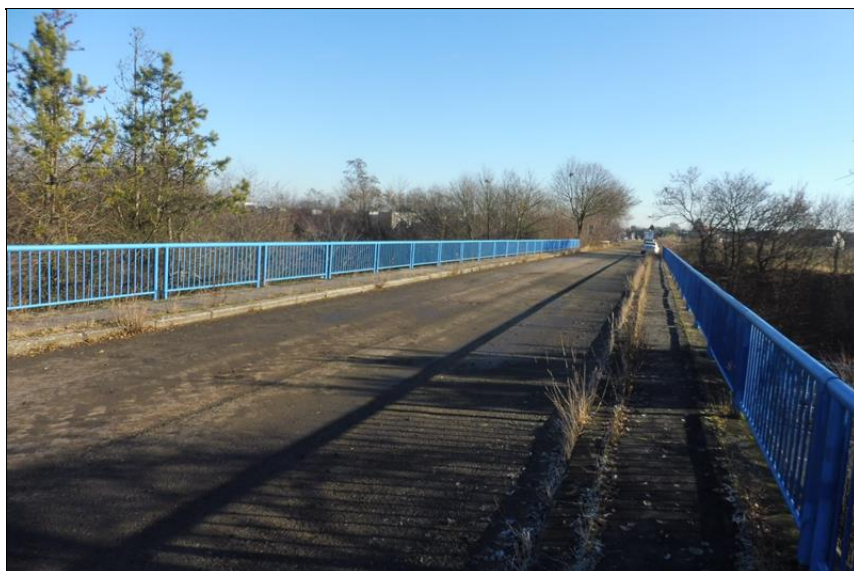
Vozovka na mostě.

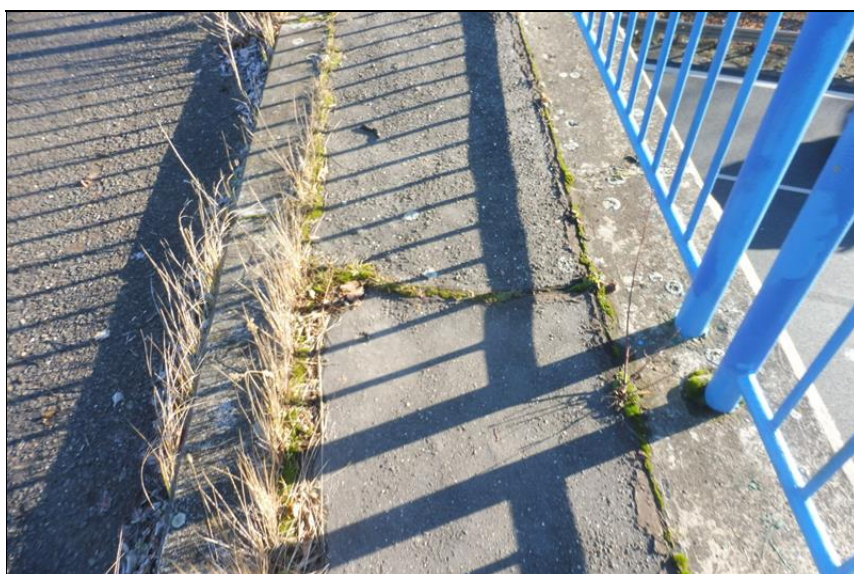
| [3.1] | 3.2 | Chodníky | Na chodníku lokálně trhliny, některé v minulosti zatěsněné. Ve spáře u obrubníků a v trhlínách uchycená vegetace. Před a za mostem propadlé. Povrch chodníků nerovný, za OP5 vlevo propadlý. |

Chodník na mostě.

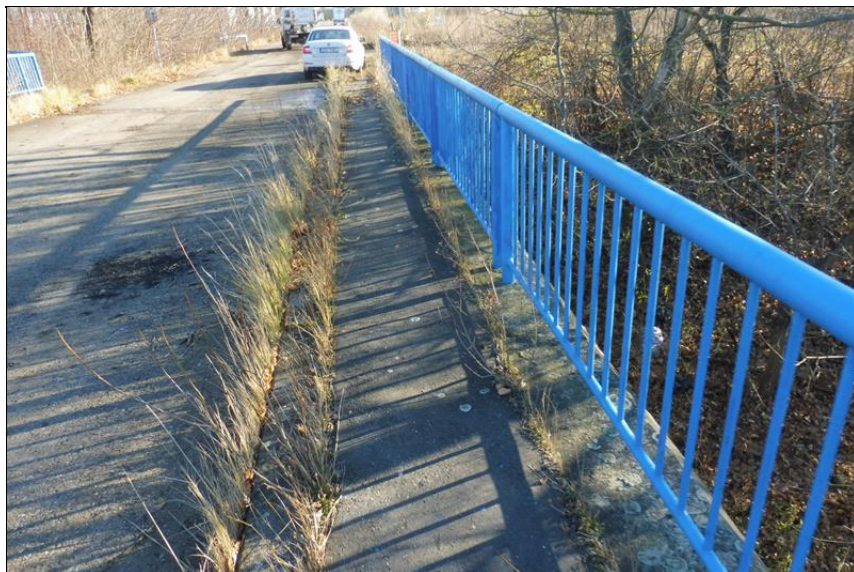
| [4.2] | 4.2 | Zábradlí | Výška zábradlí pouze 1.0 m místo požadovaných 1.1 m. PKO zábradlí v minulosti obnoveno, koroze pouze ojediněle, odlupování nátěru. |

Zábradlí na mostě.

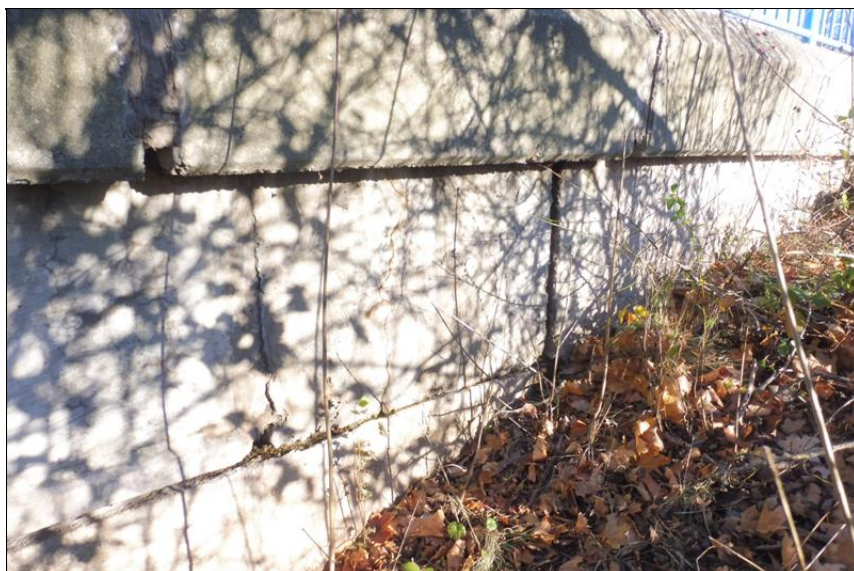
OP5 P.

[1.2] 1.2 Mostní podpěry a křídla / Opěry
OP1 vlevo nepřístupné, vzrostlé křoví, terén nad úložnou spáru. Zatékání na úl. prahy OP, masivní u OP4 L. Na dřících průsaky, výluhy, degradace betonu, lokálně odpadá krycí vrstva a koroze obnažené výztuže.
Zatékání na stativa PIL, především spárami mezi krajními nosníky, výluhy, degradace betonu.
Na dřících PIL ve spodní části lokálně odstřelování krycí vrstvy betonu, koroze obnažené výztuže, vrypy. Koroze výztuže stativ. Povrch PIL ve spodní části opatřeny ochranným nátrem proti výlepu plakátů. Biologické napadení.

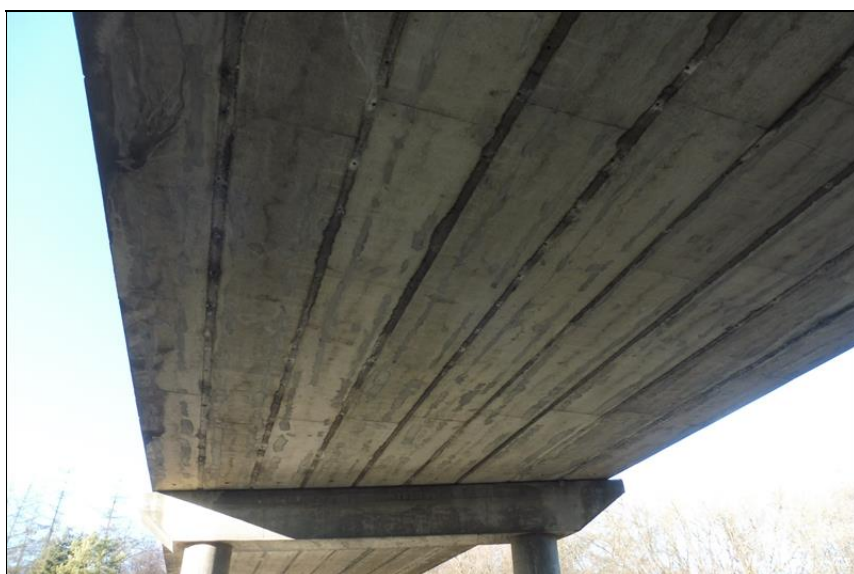
[2.1] 2.1 Nosná konstrukce
Stopy průsaků, výluhy, krápníky, především ve spárách mezi krajními nosníky.
Stopy po výtocích z odvodňovacích otvorů dutin nosníků.
Koroze podkládek na celém podhledu NK. nekvalitně provedené dobetonávky spár mezi nosníky.
Spodní líc je u OP5 mokrá v celé ploše. V místě spar na OP5 odtržena dobetonávka nosníků. Povrchová degradace betonu.

Podhled NK.

[11]	2.1	Nosná konstrukce	Provést kompletní rekonstrukci mostu.
------	-----	------------------	---------------------------------------

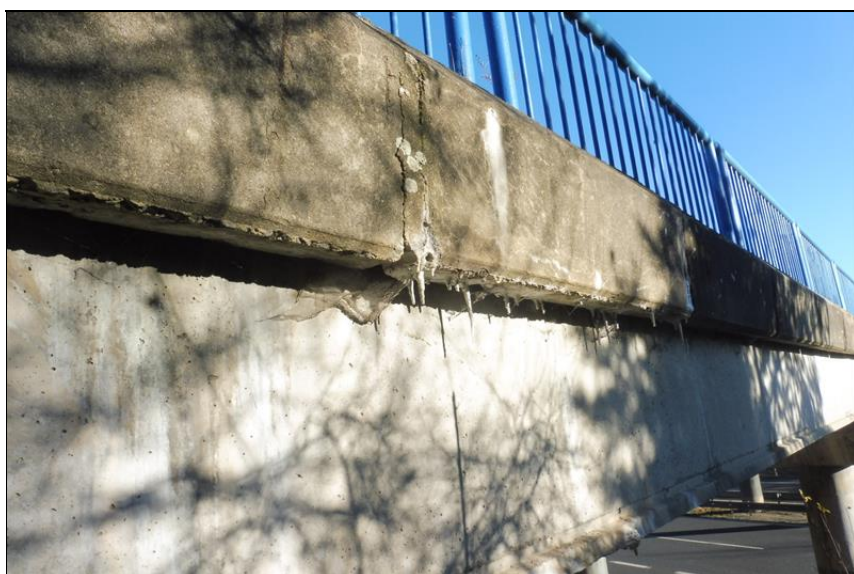
| [3.2] | 3.3.1 | Římsa | Lokálně snížené krytí a koroze obnažené výztuže. Mírná degradace betonu říms, lokálně výraznější degradace dobetonávky u paty sloupků zábradlí.

Lokálně na římse síť všesměrných trhlin. Na spodním povrchu říms lokálně výluhy, krápníky. Spáry mezi prefabrikáty lokálně vydrolené.
Zatékání v místě spar prefabrikátů. Na povrchu lokálně lišejník, biologické napadení. |

Řimsa vpravo.

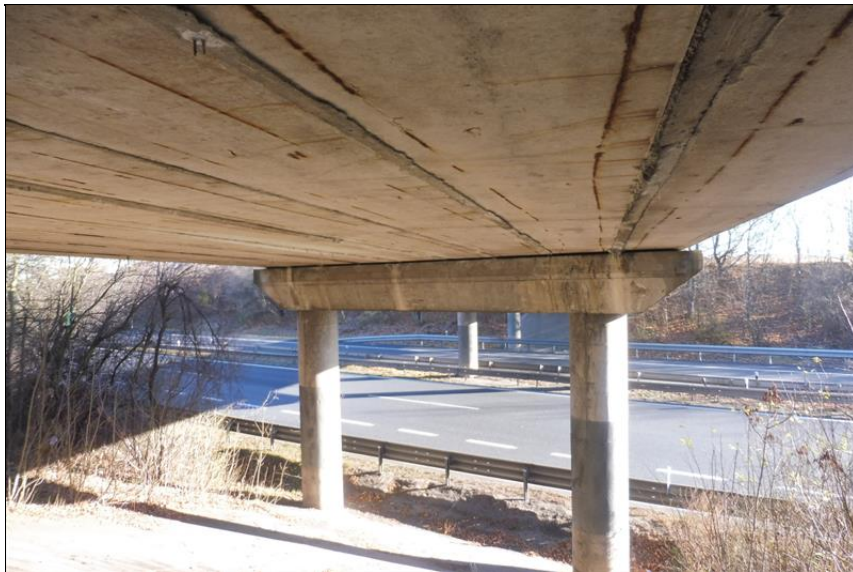
Podhled NK.

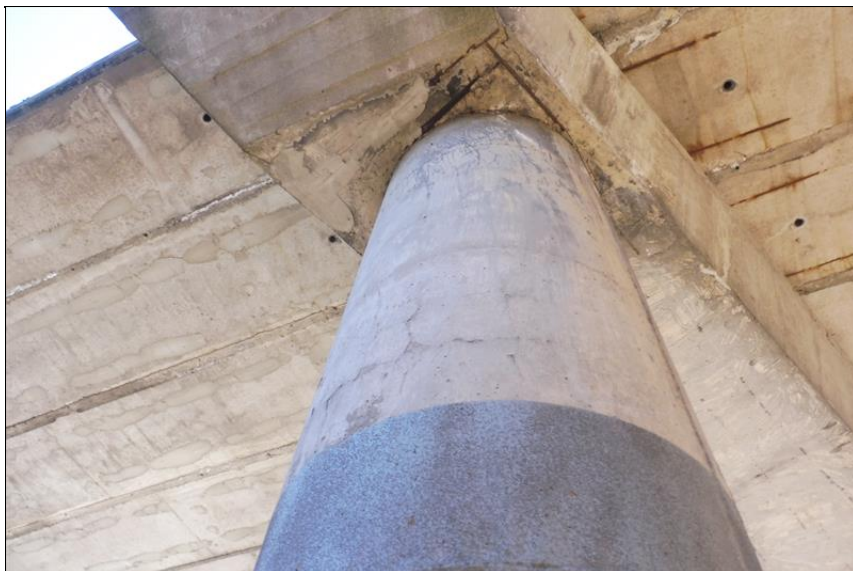
PIL2 P.

| [4.3] | 4.6 | Území pod mostem a přístupové cesty | Okolí mostu silně zarostlé, přístup pod most je ztížený. V betonu opevnění pod mostem lokálně trhliny, beton lokálně degradován, výraznější deformace u PIL2 vpravo. Odpadky u opěr. |
