**TECHNICKÁ ZPRÁVA KE STAVU STŘECHY
- NOVÁ BUDOVA -**

Dokumentace pro výběr zhotovitele

Domov Hostomice - Zátor

27. 6. 2022

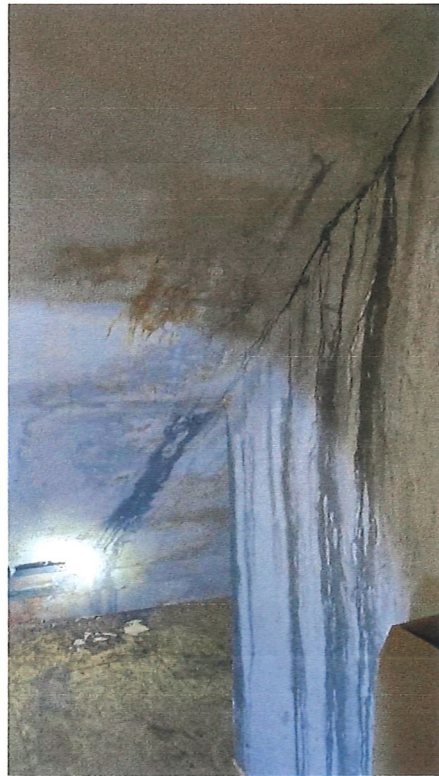
Pohled na vnitřní podhled podkrovních prostor/půda a komínové těleso. Dochází k zatékání do konstrukcí střechy a vnitřních částí.

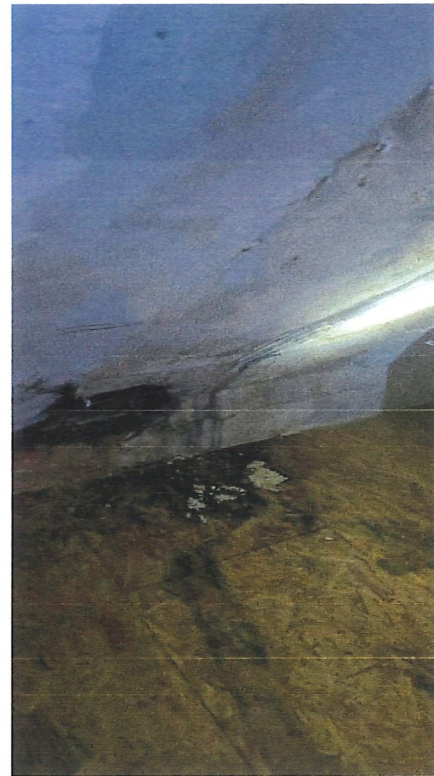
Pohled na vnitřní podlahu podkrovních prostor/půda.

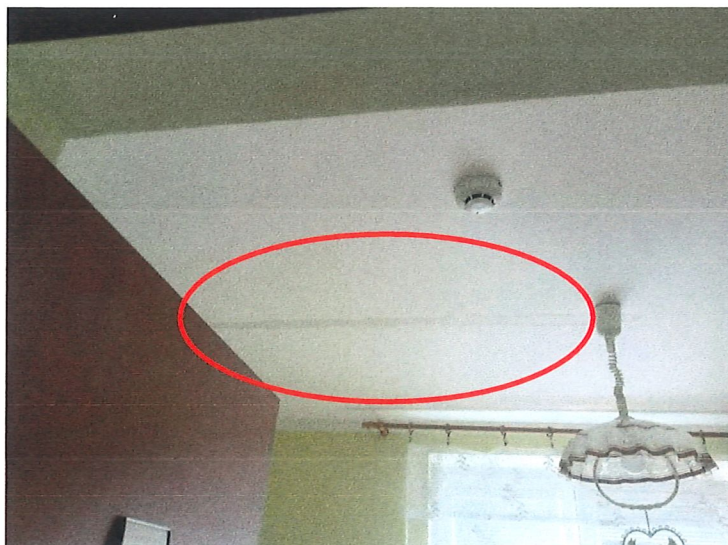
Viditelné zatečení do podkrovního pokoje/strop SDK.

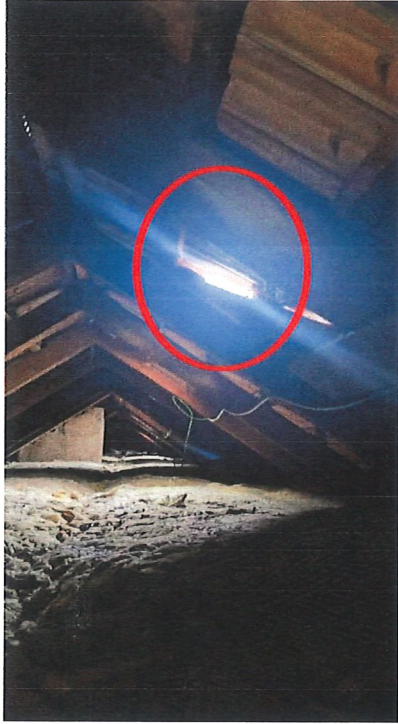
- Současný stav střešního pláště je v nevyhovující skladbě, především absencí pojistné fólie na úrovni horního líce krokví.
- Z půdního prostoru jsou viditelné chybějící střešní tašky, které způsobují zatékání pod střešní plášť.

Pohled z vnitřní strany půdy v oblasti nad kleštinami. Chybějící střešní krytina.

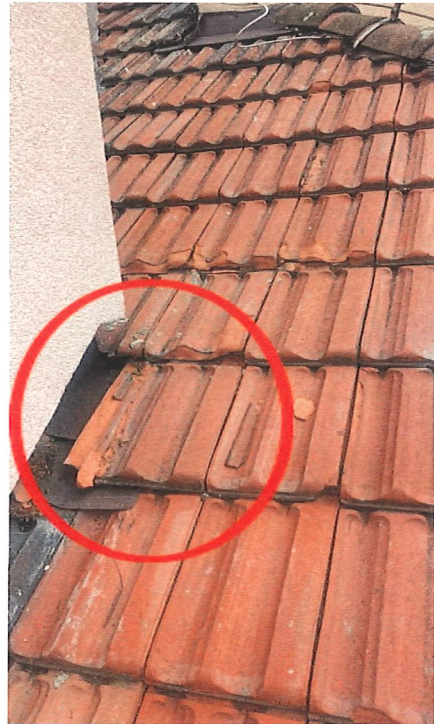
- Při prohlídce střechy z úrovně střešních výlezů byly zjištěny nevyhovující detaily a opravy v ploše střechy (např. chybějící střešní tašky, ve velkém rozsahu úlomky degradujících střešních tašek, nevyhovující - prorezné oplechování střešních prostupů, apod.).

Pohled na střešní krytinu a oplechování komína. Nevhovující oplechování a rozpadající se střešní krytina.

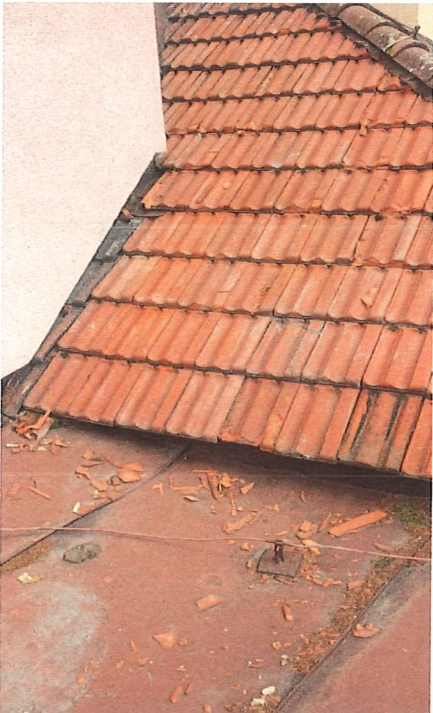
- Při prohlídce byla zjištěna značná degradace střešních tašek, které se drolí, rozpadají a jejich úlomky se splavují přes střešní žlab do dešťové kanalizace a dále do areálové ČOV, kde hrozí porucha čerpadel. Velmi vážným faktorem je odpadávání střešních částí na terén kolem budovy, kde se pohybují lidé a hrozí úraz.

Pohled na rozpadající se střešní krytinu, úlomky padají ze střechy na okolní plochu plochu. je nefunkční a odporuje technickým zásadám řádné opravy.

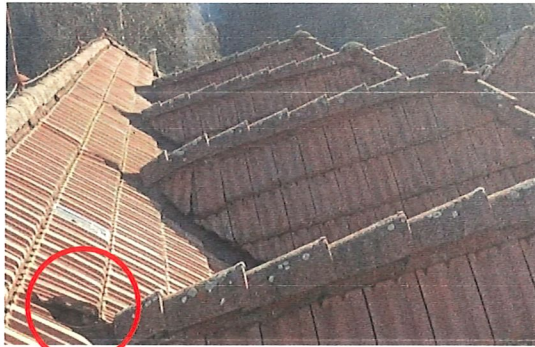
Pohled na střešní krytinu v napojení hřebenačů vikýře, kde chybí střešní tašky.
