**SO – 011 – b**

**Restaurování, obnova sochařské a dekorativní výzdoby  
(restaurátorské práce)**

### **SO.011 - b) Rozmístění sochařské a dekorativní výzdoby**

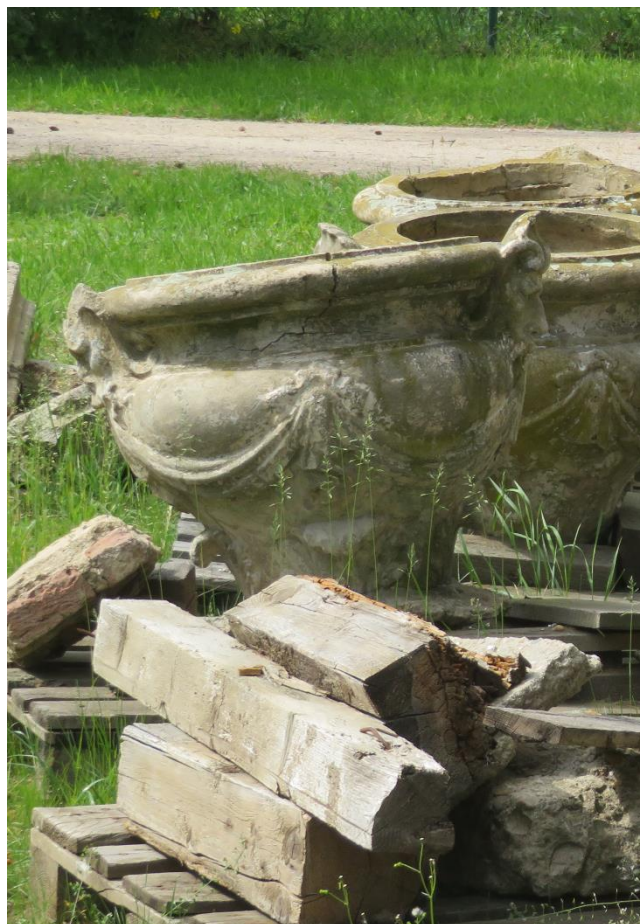
Tyto prvky jsou vesměs v havarijním stavu. Vlivem dlouhodobého působení zvýšeného navlhčení těchto odlitků a jejich nedostatečné údržbě došlo k jejich rozsáhlé devastaci. Voda pronikla trhlinami v materiálu až k železným armaturám, které zkorodovaly a to pak vedlo ke vzniku dalších rozsáhlých trhlin a následnému roztrhání odlitku a odpadnutí částí modelace.

Kromě těchto devastačních poškození se na těchto odlitcích setkáme i menšími i většími poškozeními mechanického původu souvisejících s vandalskými zásahy nebo nevhodnou manipulací s těmito prvky v minulosti.

Kromě toho je povrch všech odlitků pokryt vrstvou nečistot spojenou s biokorozí, zastoupenou nejen řasou a lišejníky, ale také mechy. Výdusky trpí také povrchovou formou koroze, která se projevuje lístkovaním a odpadáváním povrchových vrstev odlitku.

9. injektáže a prolepení trhlin na všech částech přípravkem Funcosil KSE 300 E s plnivem Funcosil Füllstoff A, fa Remmers, popř. prostředkem na minerální bázi, Ledan (volba materiálu podle šíře trhliny)

10. provedení plastických doplňků v umělém kameni na minerální bázi, zhotoveném z průmyslové vyráběné směsi Betofix od fy Remmers probarvené ve hmotě minerálními pigmenty fy Bayferrox se změkčením hmoty přidáním písku

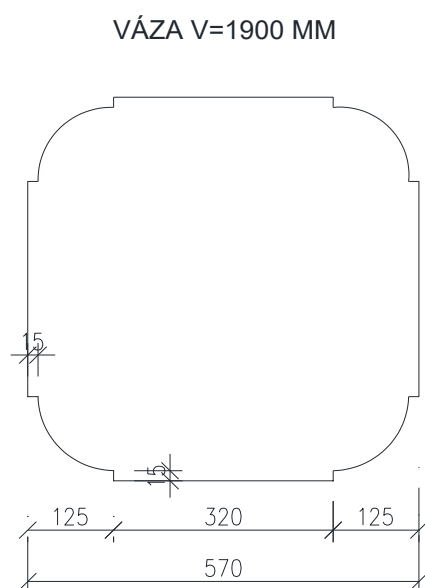
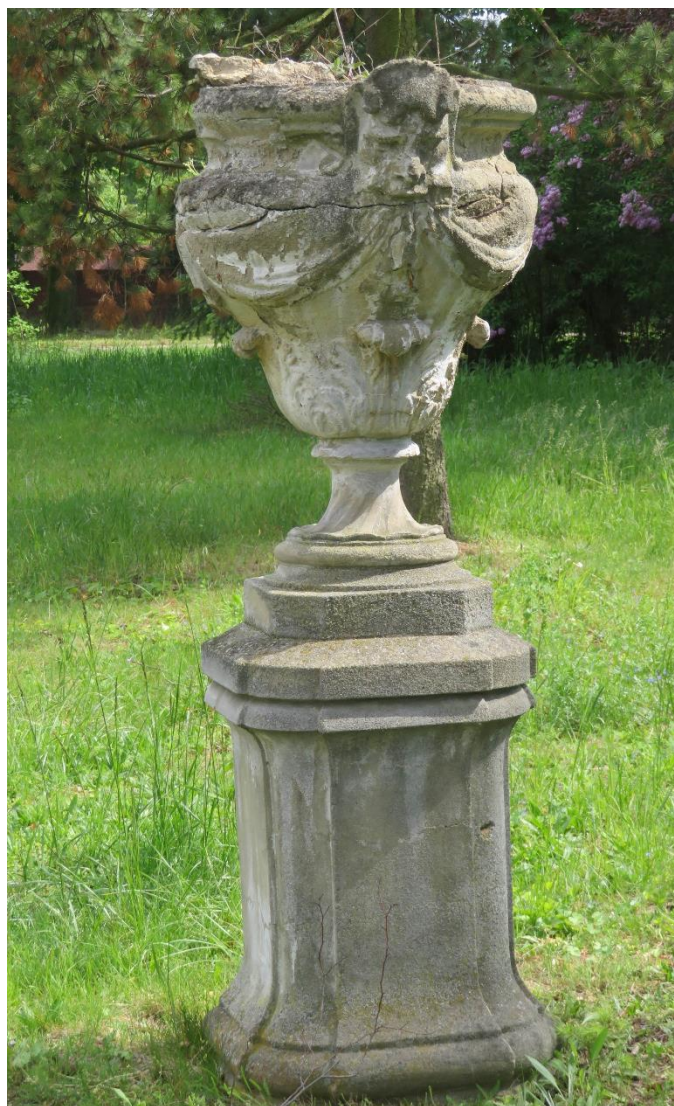
ZÁKLAD 540x540  
HL. 600 MM  
ŠTĚRK FR. 32-54  
V=300 MM

I tyto prvky jsou vesměs v havarijním stavu. Vlivem dlouhodobého působení zvýšeného zvlhčení těchto odlitků a jejich nedostatečné údržbě došlo k jejich rozsáhlé devastaci. Voda pronikla trhlinami v materiálu až k železným armaturám, které zkorodovaly, a to pak vedlo ke vzniku dalších rozsáhlých trhlin a následnému roztrhání odlitku a odpadnutí částí modelace. Zatímco v případě váz uložených na paletách se toto týká vesměs všech prvků. V případě těchto váz rozmístěných v ploše parku to platí jen pro některé z nich s tím, že většinou jsou v horším stavu samotné vázy a v lepším hranolové sokly pod nimi.

Kromě těchto devastačních poškození se na těchto odlitcích setkáme i menšími i většími poškozeními mechanického původu souvisejících s vandalskými zásahy nebo nevhodnou manipulací s těmito prvky v minulosti.

Kromě toho je povrch všech odlitků pokryt vrstvou nečistot spojenou s biokorozí, zastoupenou nejen řasou a lišejníky, ale také mechy. Výdusky trpí také povrchovou formou koroze, která se projevuje lístkováním a odpadáváním povrchových vrstev odlitku.

Stávající vázy i sokly jsou značně poškozené a restaurování pro instalaci do exteriéru by znamenalo překrytí původního materiálu. Proto budou původní vázy restaurovány a uloženy pod přístřeškem.

Stávající poškozené vázy i sokly budou restaurovány a uloženy v depozitáři.

Pro zaformování kopií bude na jedné z váz a soklu detailně obnovena profilace. Kopie váz i soklů budou zhotoveny jako výdusky z obdobného materiálu (umělý kámen) s kovovou armaturou. Vhodnost formovací směsy i úprava povrchu budou ověřeny na vzorcích a komisionálně odsouhlaseny za účasti zástupců investora, památkových organizací a projektanta. U kopií budou provedeny opatření proti zatékání vody.

Pod sokly budou připraveny základy vyzděné z plných mrazuvzdorných cihel na maltu s hydraulickým pojivem.

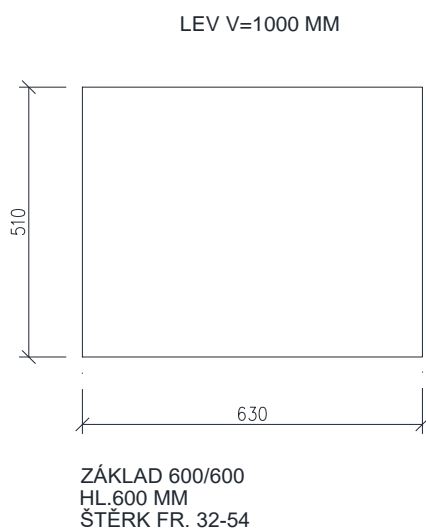
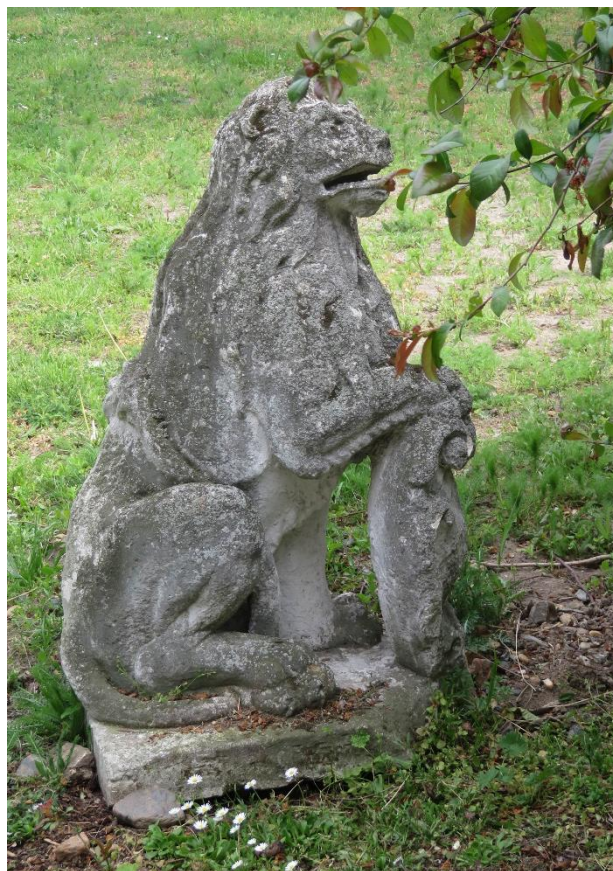
Povrch sochy je z velké části pokryt souvrstvím nátěrů. Na nich se kromě toho objevuje hustý povrch biokoroze zastoupený na svrchních plochách, kde je nátěr zčásti nebo zcela smytý především řasou a lišejníky, ale místy i mechy. Kromě toho na soše najdeme četná mechanická poškození. Uražené hrany a rohy má plintus pod figurou lva. Drobnější i větší mechanická poškození ale najdeme i na modelaci jeho hřív a především na jeho čenichu a dále na hranách kartuše, kterou lev svou tlapou přidržuje.

I přes krycí nátěr je zřejmé, že povrch objektu trpí povrchovou formou koroze, která se projevuje plošným úbytkem původní modelace místy až do hloubky půl centimetru. Skutečný rozsah tohoto poškození bude možné upřesnit až po první etapě čištění zaměřené na odstranění biokoroze, prachových depozit a degradovaného nátěru.

Na hřívě i tlapách se také setkáme s vlasovými trhlinami, které ale nemusejí procházet původním materiálem, nýbrž doplňky, jejichž skutečný rozsah v tuto chvíli také zakrývá vrstva složená z nátěru biokoroze a nečistot.

9. injektáže a prolepení trhlin na všech částech přípravkem Funcosil KSE 300 E s plnivem Funcosil Füllstoff A, fa Remmers, popř. prostředkem na minerální bázi, Ledan (volba materiálu podle šíře trhliny)
10. provedení plastických doplňků v umělém kameni na minerální bázi PETRA C fy AQUA Bárta probarveným ve hmotě minerálními pigmenty fy Bayferrox se změkčením hmoty přidáním písku odpovídající barevnosti a trnitosti (podle charakteru kamene v daném místě)
11. technologická pauza pro stabilizaci plastických doplňků a spárování
12. lokální barevná retuš minerálními pigmenty fy Bayferrox rozpuštěnými v lihu, popř. v 5% roztoku přípravku Prima AC 35
13. preventivní biocidní ošetření přípravkem Mechstop fy Imesta a hydrofobizace přípravkem IW 290 fy Imesta
14. závěrečná restaurátorská zpráva včetně fotografické a grafické dokumentace

Součástí restaurátorského záměru bude i výtvarný návrh a realizace soklu.

Stavební firma připraví základovou konstrukci vyzděnou z plných, mrazuvzdorných cihel na maltu s hydraulickým pojivem.

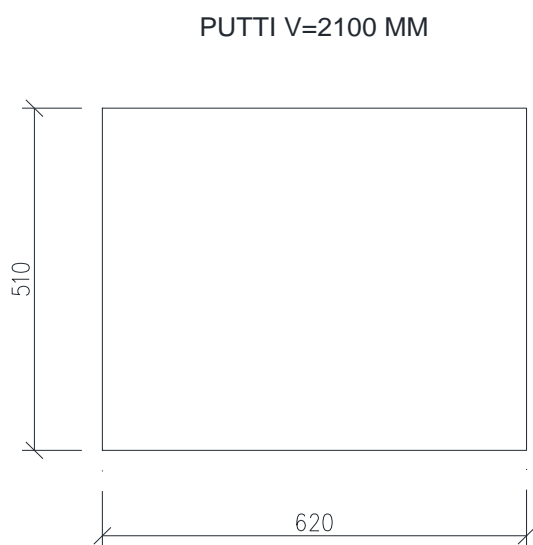
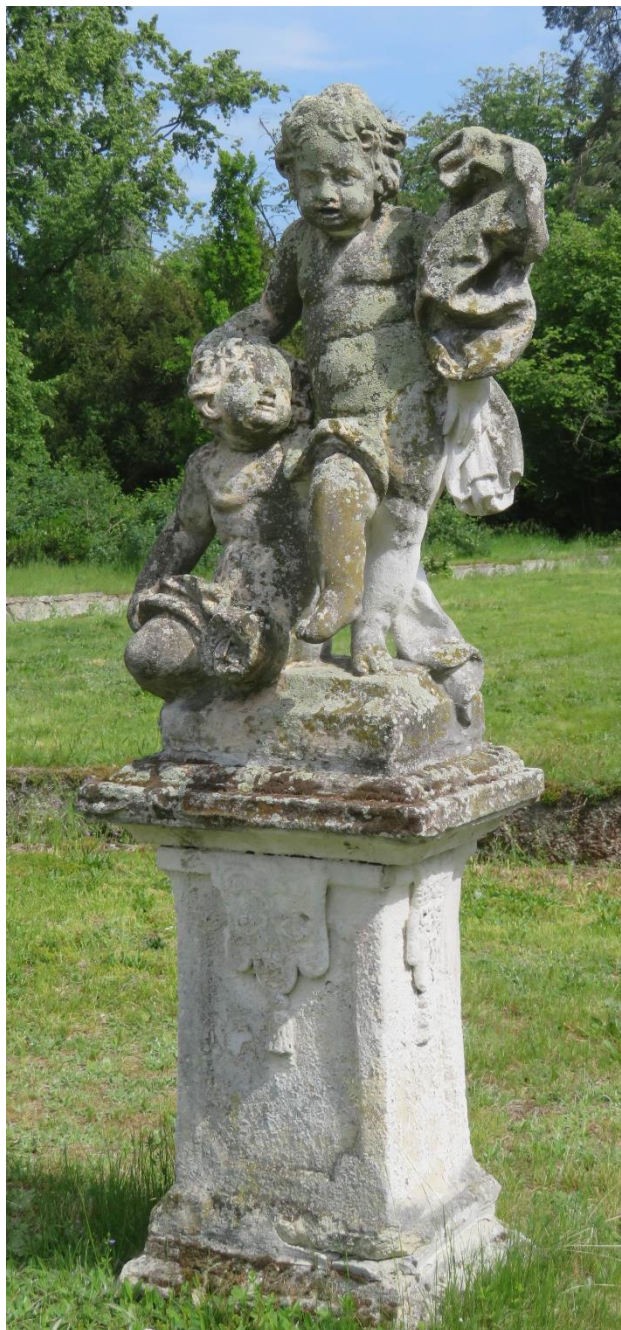
ZÁKLAD 600/600  
HL. 600 MM  
ŠTĚRK FR. 32-54

Stav tohoto prvku mobiliáře zahrady je stejné jako v případě váz havarijní. Povrch sousoší i soklu pokrývá silná vrstva krycího nátěru, tzn., že některé typy poškození nebo rozsah jiných poškození nelze v tuto chvíli zcela jednoznačně definovat. Povrchové úpravy na sousoší jsou více opršelé a degradované, proto se zde ve větší míře rozvinula biokoroze. Kromě takřka souvislého pokryvu řasou a lišejníky se tu setkáme v hloubkách modelace i s mechy. Ty pak najdeme i na svislých plochách římsové hlavice a patky. Je to dáno i tím, že povrch těchto částí soklu stejně jako plochy na sousoší nejvíce vystavené přímým účinkům dešťových srážek jsou nejvíce povrchově korodované. Dochází zde k vyplavování zrn písku z povrchových vrstev a následně vzniku prohlubní, v nichž se nejen usazuje voda, ale také mikrovegetace.

V souvislosti s lokálním zvýšeným zavlhčením způsobeným zhoršeným odvodem dešťových a sněhových srážek z daných míst vnitřní struktury materiálu sousoší i soklu, došlo v těchto místech k hloubkové korozi daného materiálu. U soklu se to nejvíce projevilo na profilaci patky, kde v důsledku hloubkové koroze odpadly větší objemy původní modelace a byla nahrazeny doplňky. K něčemu podobnému došlo i u sousoší v případě klečícího i stojícího putto, tady voda pronikla hluboko do struktury umělého kamene až k železné armatuře, která pak zkorodovala roztrhala danou část výdusku. Jedná se konkrétně o levou nohu klečícího putto, kde chybí její partie od kolene dolů. V případě stojícího putto je tato část odtržena a visí pouze na spojovacím čepu.

Kromě toho se na sousoší i soklu setkáme s řadou drobných mechanických poškození, z nichž některá již byl v minulosti sanována pomocí plastických doplňků. Jejich skutečný rozsah v tuto chvíli zakrývá jednak nátěr a jednak místy silná vrstva biokoroze. Stav těchto doplňků a jejich charakter bude možné upřesnit až po první etapě čištění zaměřené na odstranění biokoroze a prachových nečistot a sejmutí degradovaných nátěrů.

9. injektáže a prolepení trhlin na všech částech přípravkem Funcosil KSE 300 E s plnivem Funcosil Fillstoff A, fa Remmers, popř. prostředkem na minerální bázi, Ledan (volba materiálu podle šíře trhliny)

Stavební firma připraví základovou konstrukci vyzděnou z plných, mrazuvzdorných cihel na maltu s hydraulickým pojivem.

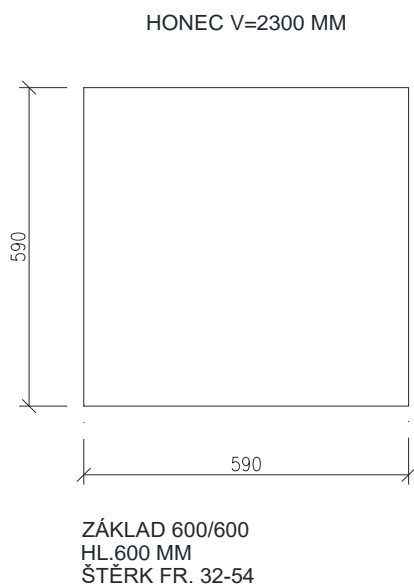
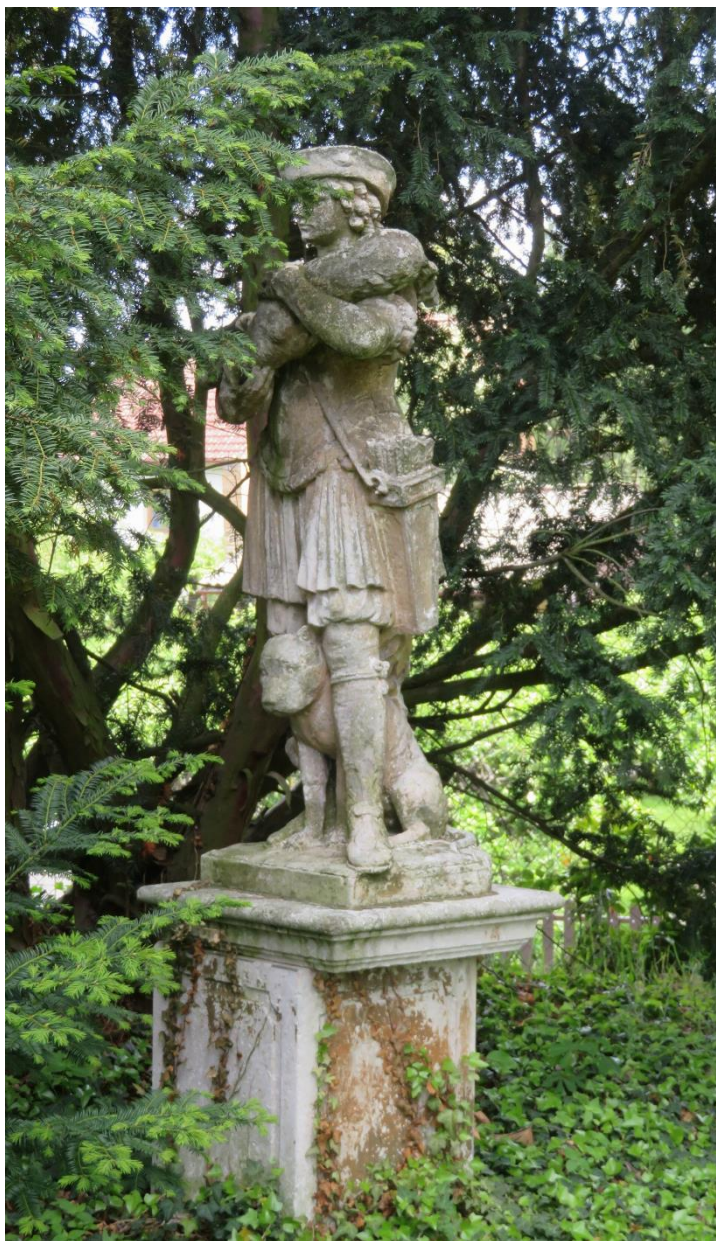
Tato socha se nenachází na volném prostranství jako předchozí objekty, ale stojí v těsné blízkosti keře, tzn., že je povětšinu roku alespoň částečně ostíněná. To samozřejmě vede k tomu, že její povrch pokrývá souvislá vrstva biokoroze zastoupená především řasou, ale zvláště na soklu se setkáme i mechy a lišejníky. I tento prvek byl v minulosti opatřen krycím nátěrem tentokrát v okrové barevnosti, který se na plochách méně vystavených přímým účinkům dešťových srážek dochoval i v souvislejších plochách.

Podobně jako jiné části mobiliáře zahrady i tato socha trpí projevy povrchové a místy i hloubkové koroze. Povrchová koroze, která se vyskytuje především na plochách nejvíce vystavených přímým účinkům dešťových a sněhových srážek, se projevuje úbytkem povrchových vrstev odlitku až do hloubky půl centimetru. Hloubková koroze, s níž se setkáme naopak spíše v dešťových stínech, kde se objevuje sádrovcová krusta, vede k rozvoji vlasových a místy i širších trhlin a odpadávání větších objemů původního materiálu. Odlitek zde lístkuje, jako je tomu např. na obličejí honce, na pravé noze honce na čelní straně, nebo na dolních partiích psa mezi jeho nohama a na plintu, z něhož se socha zdvíhá.

Dále se zde setkáme také z rozsáhlými mechanickými poškozeními. Olámané jsou obě uši psa, část profilace římsové hlavice na pravé straně soklu a místy i detaily modelace jeho oděvu. Tady se také v hojné míře setkáme se staršími modelačními doplňky, které jsou vesměs provedeny z materiálu, který neodpovídá tomu původnímu svou strukturou a navíc jsou modelačně velmi špatně zpracované.

Kromě toho všeho patří k největším poškozením této sochy skutečnost, že v minulosti se někdo nejspíše pokoušel neúspěšně o její sejmutí (možná v souvislosti s pokusem o krádež). Došlo k posunutí římsové hlavice mimo původní umístění a socha je tak dnes v částečně nestabilní poloze. Navíc samotný sokl je zabořen do terénu do té míry, že celá profilovaná patka je jím zakryta a terén zasahuje i do dolní části dříku. To samozřejmě kromě jiného vede k tomu, že dolní části soklu, ale i samotné sochy jsou ve větší míře vystaveny negativnímu působení zemní vlhkosti.

9. injektáže a prolepení trhlin na všech částech přípravkem Funcosil KSE 300 E s plnivem Funcosil Füllstoff A, fa Remmers, popř. prostředkem na minerální bázi, Ledan (volba materiálu podle šíře trhliny)

Stavební firma připraví základovou konstrukci vyzděnou z plných, mrazuvzdorných cihel na maltu s hydraulickým pojivem.

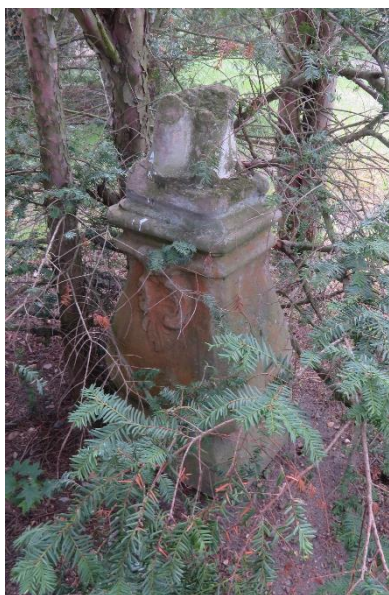
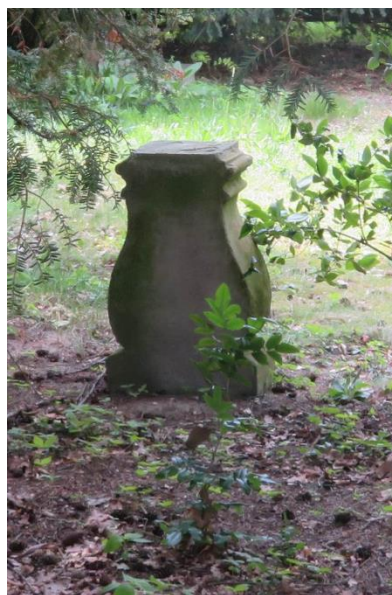
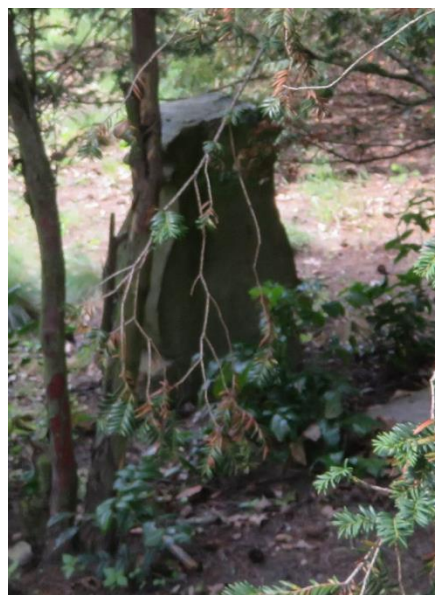
Tyto podstavce jsou z velké části pokryté vrstvou nečistot spojenou s pozůstatky sytě okrového až hnědavého nátěru a také biokorozí. Na svrchních stranách říms některých z nich se nacházejí zbytky malty, které nasvědčují tomu, že zde bylo dříve umístěno nějaké drobné sochařské dílo. V případě jednoho z podstavců, který je zcela zarostlý do malé borovice se na něm dokonce dodnes nachází malé torzo stojící, nejspíše dětské figury. Další část tohoto torza leží na zemi nedaleko od podstavce. Kromě těchto povrchových znečištění a drobných mechanických poškození, obecně tyto podstavce nevykazují žádná velká poškození, která by ohrožovala jejich samotnou existenci. Nedochází zde ani k hloubkové korozi materiálu, ani k žádným podobným defektům.

Podstavec s torzem pískovcového prvku v podobě čtvercového plintu s úsekem nohy, která snad původně nesla nějaký čuček nebo nízkou vázu, je naopak ve velmi špatném stavu. Všechny části soklu jsou protkané hustou sítí trhlin, které vedou k úplnému roztrhání povrchových vrstev z umělého kamene a odhalení vnitřního armování v podobě ostře pálených cihel. Kromě tohoto defektu se na povrchu soklu i torza prvku, který nese, objevuje biokoroze a samozřejmě i vrstva prachových nečistot. Na rozích profilovaných prvků a hranách dřívku se také setkáme s drobnými mechanickými defekty. Je zřejmé, že dříve byl celý dřív soklu zakryt popínavým břechťanem, protože na jeho povrchu jsou ještě patrné stopy po jeho úponkách.

9. injektáže a prolepení trhlin na všech částech přípravkem Funcosil KSE 300 E s plnivem Funcosil Füllstoff A, fa Remmers, popř. prostředkem na minerální bázi, Ledan (volba materiálu podle šíře trhliny)

Na vytipovaném místě budou vyžděny základy z mrazuvzdorných keramických cihel.

Sokly budou instalovány po obvodu zpevněné zatravněné plochy za altány s pergolou.

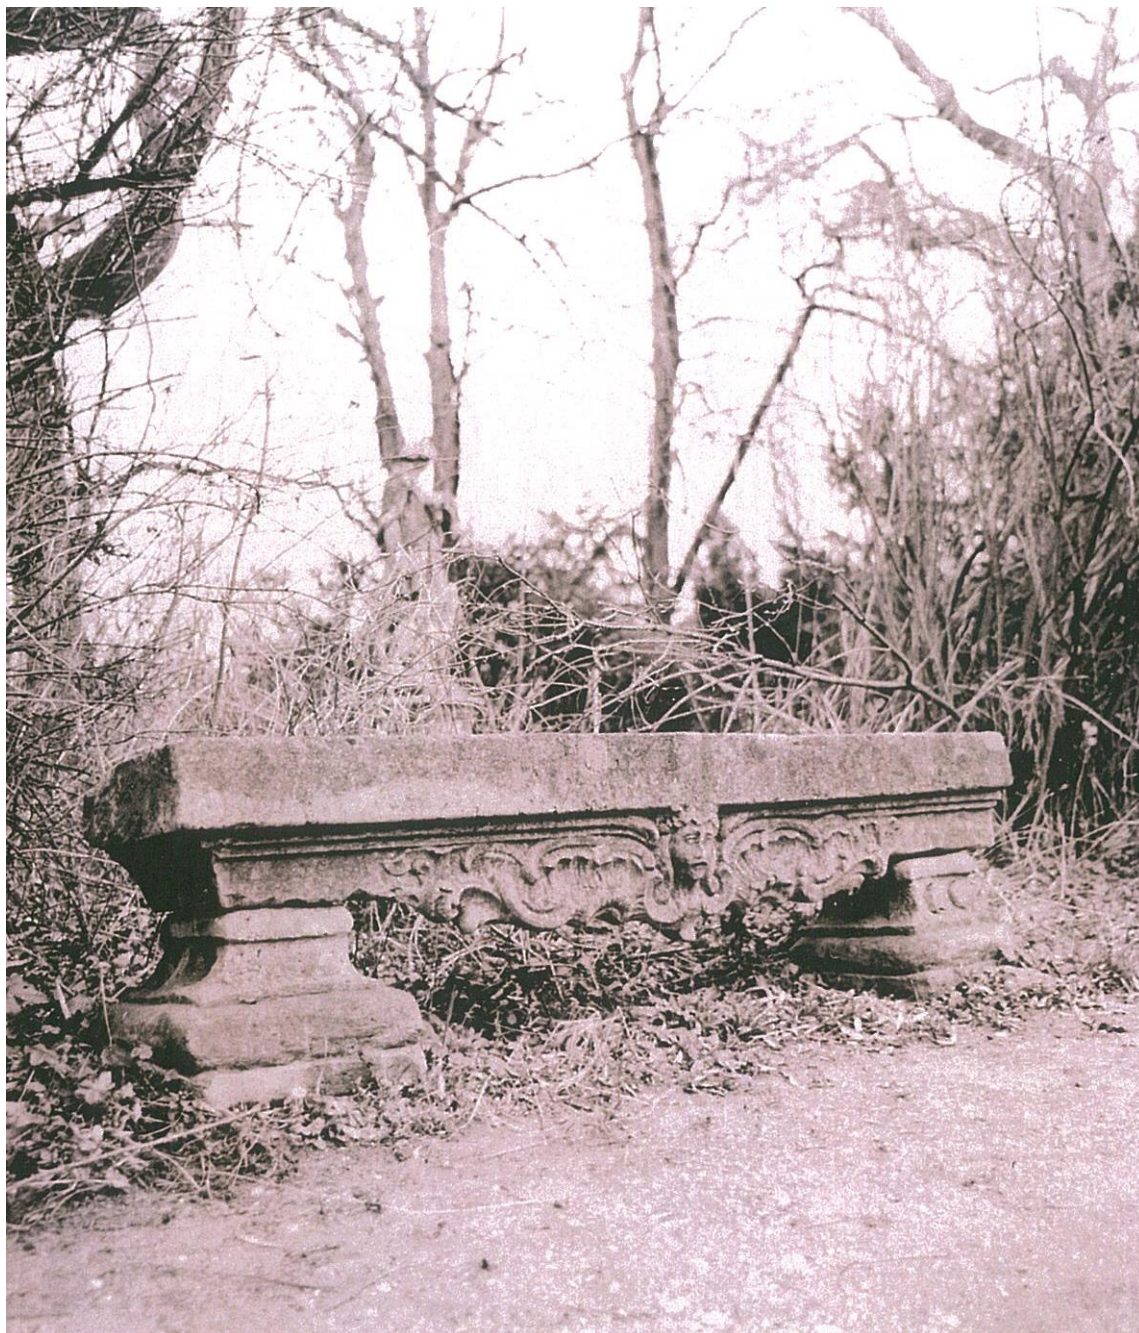
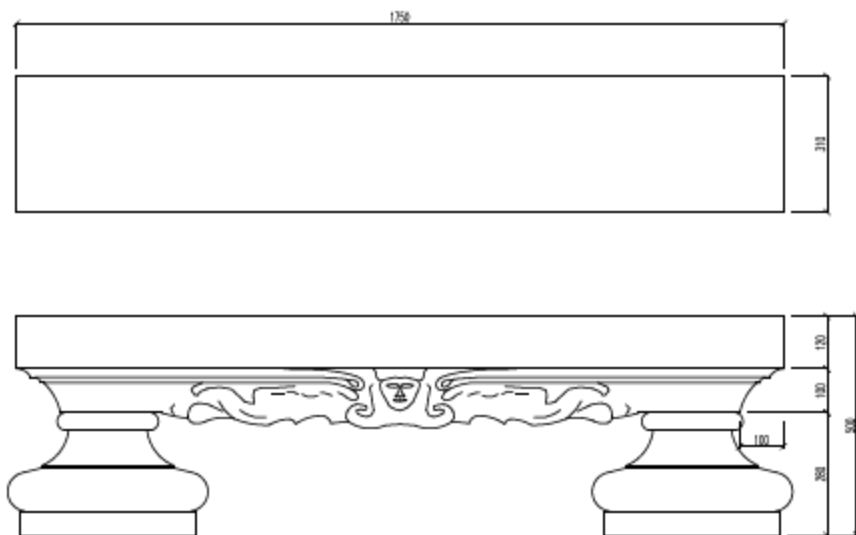
Betonová lavička v tuto chvíli leží na dně mělkého bazénu v zadní části kanálu, který uzavírá hlavní osu zahrady. Lavička je rozdělena na díly. Povrch všech částí pokrývá vrstva nečistot spojená s biokorozí zastoupenou opět nejen řasami, ale také lišejníky a mechy. Kromě toho jsou některé části výdusku opřelé, zejména se to týká modelace dekoru na sedátku.

Jinak na tomto prvku najdeme jen drobná mechanická poškození, zvláště na rozích a hranách profilovaných částí, což platí ještě ve větší míře i pro nohy lavičky. Kromě těchto defektů se na všech částech lavičky zatím nesetkáme s nějakými výraznými projevy hloubkové koroze samotného materiálu výdusku.

9. injektáže a prolepení trhlin na všech částech přípravkem Funcosil KSE 300 E s plnivem Funcosil Füllstoff A, fa Remmers, popř. prostředkem na minerální bázi, Ledan (volba materiálu podle šíře trhliny)

10. provedení plastických doplňků v umělém kameni, zhotoveném z průmyslové vyráběné směsi Betofix od fy Remmers probarvené na minerální bázi ve hmotě minerálními pigmenty fy Bayferrox se změkčením hmoty přidáním písku odpovídající barevnosti a zrnitosti
11. technologická pauza pro stabilizaci plastických doplňků a spárování
12. lokální barevná retuš. sochy a krycí desky minerálními pigmenty fy Bayferrox rozpuštěnými v lihu, popř. v 5% roztoku přípravku Primal AC 35
13. preventivní biocidní ošetření přípravkem Mechstop fy Imesta a hydrofobizace přípravkem 1W 290 fy Imesta
14. závěrečná restaurátorská zpráva včetně fotografické a grafické dokumentace

Zachovaná lavička bude instalovaná poblíž vstupu do kaple.

Z restaurovaného originálu bude zhotoveno 18 kopií. Na zhotovení kopií bude použita obdobná, vzhledově shodná směs „umělého kamene“.

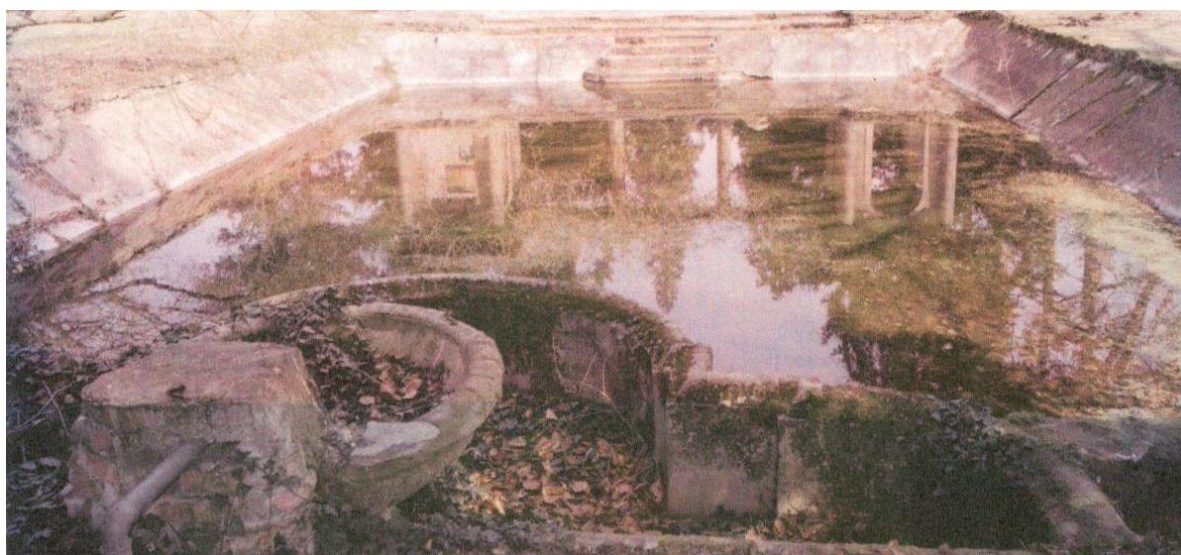
Chrlič ve tvaru mísy u bazénu je z velké části zarostlý popínavým břečťanem, tzn., že je v tuto chvíli velmi obtížné určit přesný rozsah některých poškození. V horní části nádoby se také zadržuje voda, celý prvek je díky tomu silně navlhčený, a proto je také pokryt nejen vrstvou řasy, ale také zhusta mechy. Nádobu prosakuje, což se projevuje tmavšími mapami na její spodní straně a na noze chrliče.

Nádobou ani nohou chrliče neprochází žádná zásadní trhlina. Na dekorativním motivu lemujícího horní okraj nádoby chrliče jsou patrné úbytky modelace, které mohou souviset, jak s mechanickými poškozeními tak s korozí samotného materiálu a jeho hloubkovou degradací.

Kromě biokoroze, povrchového znečištění a částečného poškození původního tvarového řešení celého chrliče patří k nejzávažnějším devastacím tohoto prvku mobiliáře zahrady především nevhodný způsob vodoinstalace realizovaný při nějaké opravě bazénu v minulosti. V zadní části nádoby chrliče byl vyzděn masivní betonový kvádr, do nějž byla zapuštěna prostá kovová trubka s přívodem vody. Tento zásah zcela degraduje výtvarné řešení původního chrliče a určitě nepředstavuje průvodní řešení vodoinstalace v této části bazénu.

9. injektáže a prolepení trhlin na všech částech přípravkem Funcosil KSE 300 E s plnivem Funcosil Füllstoff A, fa Remmers, popř. prostředkem na minerální bázi, Ledan (volba materiálu podle šíře trhliny)
10. provedení plastických doplňků v umělém kameni na minerální bázi, zhotoveném z průmyslové vyráběné směsi Betofix od fy Remmers probarvené ve hmotě minerálními pigmenty fy Bavferrox se změkčením hmoty přidáním písku odpovídající barevnosti a zrnitosti
11. technologická pauza pro stabilizaci plastických doplňků a spárování
12. lokální barevná retuš sochy a krycí desky minerálními pigmenty fy Bayferrox rozpuštěnými v lihu, popř. v 5% roztoku přípravku Primal AC 35
13. preventivní biocidní ošetření přípravkem Mechstop fy Imesta a hydrofobizace přípravkem IW 290 fy Imesta
14. závěrečná restaurátorská zpráva včetně fotografické a grafické dokumentace

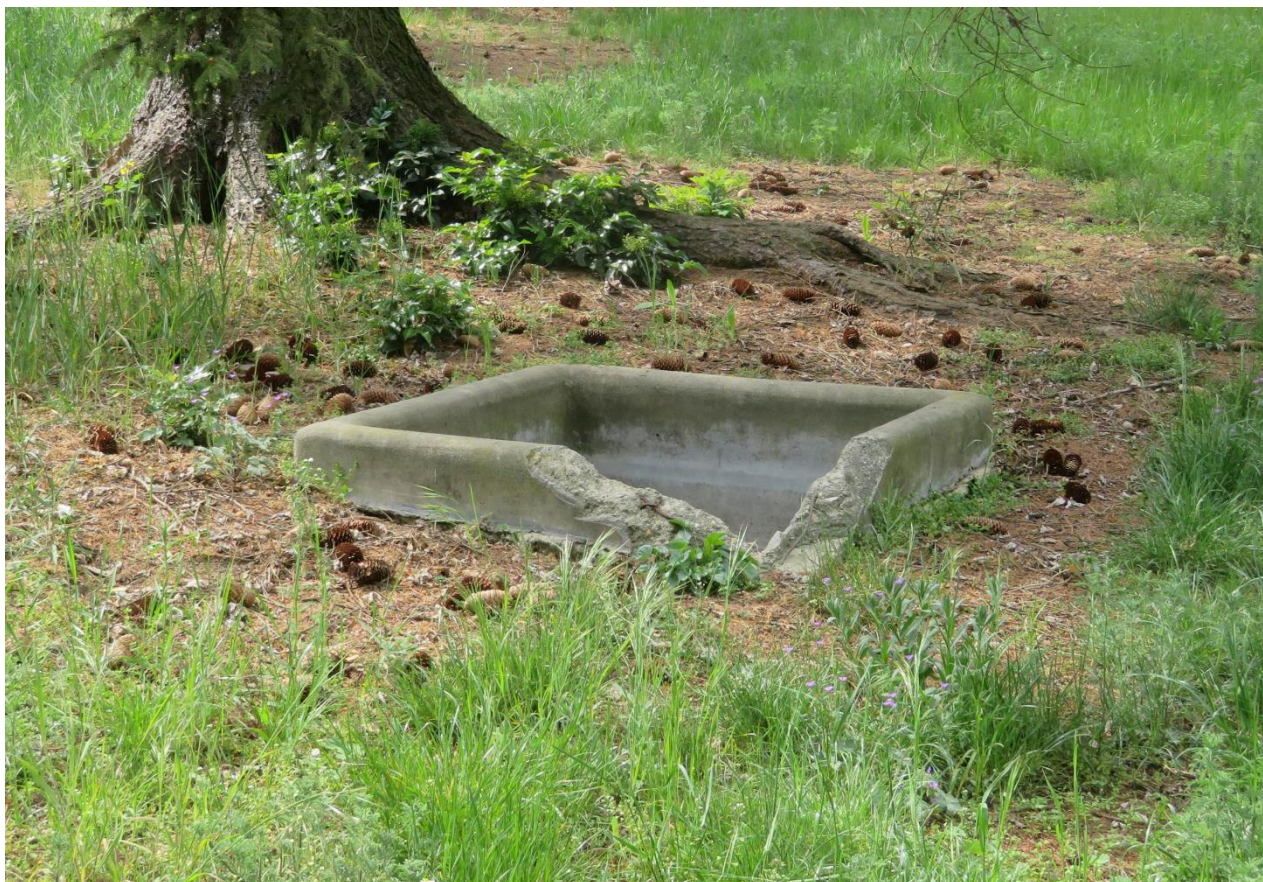
Pítka se nachází nedaleko sochy honce se psem podél nohy pod vzrostlým jehličnatým stromem. Má podobu prosté betonové obruby čtvercového půdorysu se zaoblenými hranami, která je zapuštěna do terénu.

Dno pítka je hojně zarostlé travním drnem. Jeho obruba je na čelní straně velmi těžce mechanicky poškozená. Došlo zde k závažným úbytkům původní modelace. Jinak je jeho povrch pouze mírně znečištěný a jen mírně pokrytý biokorozí. Jiná žádná závažná poškození na něm nejsou patrná, kromě toho, že spárování mezi jednotlivými díly obruby pítka je uvolněné nebo vypadlé.

Pítka by mělo být restaurováno rekonstrukčním způsobem. Při restaurování pítka by se mělo postupovat následujícím způsobem:

1. biocidní ošetření všech částí pomocí přípravku Mechstop fy Immesta
2. očištění a omytí všech částí s užitím teplé vody, smáčedel a nízkotlaké páry (v průběhu čištění bude brán zřetel na maximální zachování původní patiny a všech případných dochovaných pozůstatků povrchových úprav)
3. mechanické odstranění uvolněného spárování na všech částech
4. vyjmutí destruovaného úseku obruby pítka
5. zhotovení nového výdusku tohoto úseku pítka a jeho osazení na místo
6. doplnění spárování mezi úseky obruby maltou s hydraulickým pojivem
7. preventivní biocidní ošetření přípravkem Mechstop fy Imesta
8. závěrečná restaurátorská zpráva včetně fotografické a grafické dokumentace

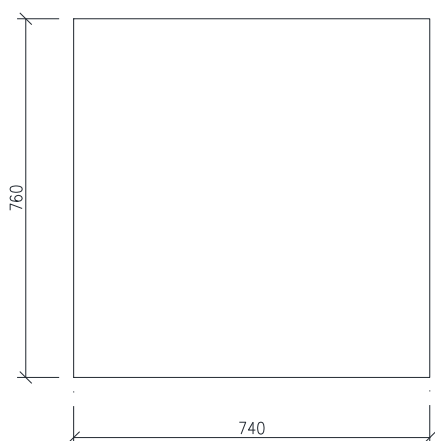
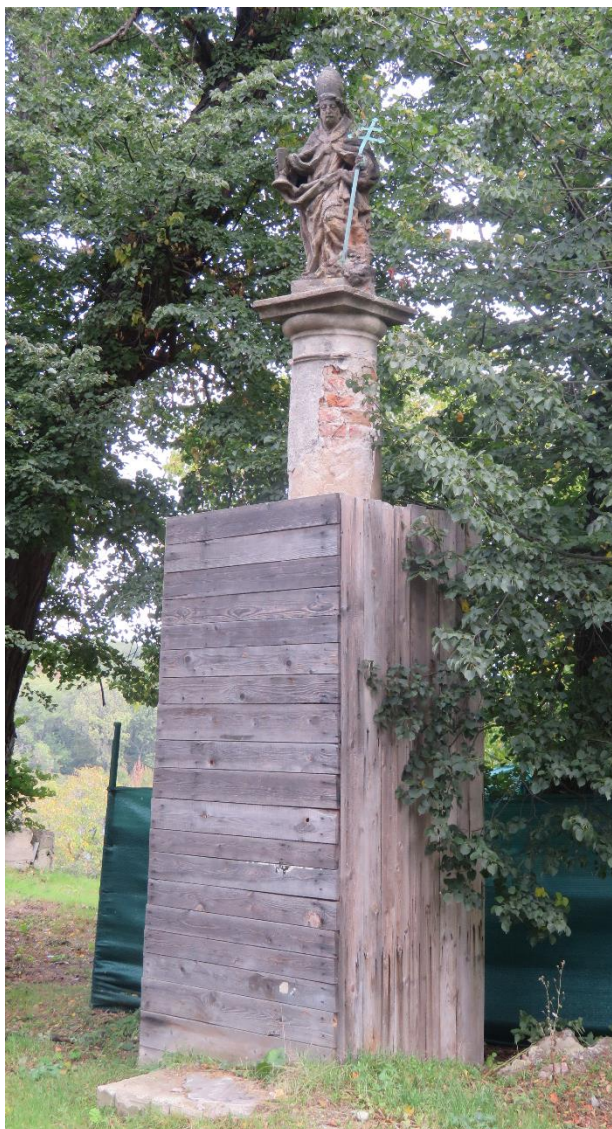
SV. BENEDIKT V=4340 MM

Povrch soklu i sloupu je pokryt vrstvou nečistot spojenou s biokorozí. Lišejníky a mechy najdeme především na svrchní straně soklu a krycí desky hlavice sloupu. Na ostatních částech architektury objektu se objevují pouze lokálně řasy a lišejníky. Patka a dolní polovina dříku soklu jsou zakryté okolním postupem času výrazně navýšeným terénem. Na plochách nacházejících se v dešťových stínech, tj. na části dříku sloupu pod hlavicí a na části dříku soklu pod římsou se objevují sádrovcové krusty, jejichž součástí jsou také transformované pozůstatky vápenných nátěrů. Vlivem negativních účinků vztlínající vlhkosti a jí transportovanými vodorozpustnými solemi a také díky vlastnostem omítkové směsi použité při poslední opravě architektonické části sloupu (nižší paropropustnost omítky s vysokým podílem hydraulického pojiva na bázi cementu) dochází zejména na dříku sloupu k postupnému odlučování omítek od povrchu zdiva a k jejich odpadávání. Omítky na nezakrytých částech soklu kromě trhlin a povrchového znečištění nevykazují žádná větší poškození. Faktem ovšem je, že tyto omítky byly při poslední opravě zhotoveny z materiálu s vysokým podílem cementu. Zdá se, že zde byly omítky nanесeny na povrch bez pozůstatků starších úprav, a proto jsou pravděpodobně tyto novodobé omítky v tak dobrém stavu.

Kromě odlučování omítek od podkladu dochází na sloupu také k tomu, že na omítkách vznikají trhliny, a k tomu, že jsou takřka zcela smyty povrchové úpravy omítek a že z povrchových vrstev je postupně vyplavováno pojivo a povrch omítek se lokálně sraňuje.

Krycí deska hlavice sloupu je pokryta souvislou vrstvou nečistot spojenou s biokorozí zejména lišejníky a řasami. Na levé straně svrchní části krycí desky se otevírá vlasová trhlina, která souvisí nejspíše s nehomogenitami ve vnitřní struktuře pískovce. V těchto místech najdeme také poškození původní modelace, která jsou buď mechanického původu, nebo souvisejí s hloubkovou korozí kamene v těchto místech.

Povrch sochy sv. Benedikta je pokryt souvislou vrstvou nečistot spojenou s biokorozí. Zejména na zadní straně sochy, na hlavě, ramenech, dolní části dalmatiky, alby a na plintu se nachází souvislý porost řasou.

Na čelní straně sochy se řasa objevuje jen zřídka. V dešťových stínech sochy, zejména v hloubkách modelace spodního oděvu a rubové strany pluválu se vytváří sádrovcová krusta, jejíž součástí budou i transformované pozůstatky povrchových úprav sochy. Svrchní strana ramen a hlavy sochy je povrchově zvětřalá, lokálně došlo k povrchové korozi kamene i na rukou světce a na poháru. Trhliny nejsou na soše patrné, ale pokud se jedná o vlasové trhliny pak je může zakrývat vrstva nečistot a biokoroze.

Hloubkovou korozi kamene je postižena zejména čelní a pravá boční strana sochy. Její projevy najdeme na obličeji světce a na záhybech na čelní a pravé boční straně a na polopostavě přemoženého heretika. Zde se kámen sprašuje a místy již došlo k odpadnutí původní modelace až do hloubky dvou centimetrů. V důsledku vyplavování mezerního tmele mezi jednotlivými křemennými zrny tento proces dále pokračuje a má progresivní charakter. V blízké budoucnosti hrozí zásadní ztráta původního modelačního řešení sochy a tím i jejích výtvarných hodnot.

Drobná poškození sochy související s hloubkovou korozi kamene byla v minulosti opravena modelačními doplňky na bázi umělého kamene. Ty najdeme na mitře, na tvářích a bradě světce a zejména na záhybech oděvu na čelní straně sochy. Lokálně jsou tyto doplňky uvolněné od povrchu sochy. Jejich úplný rozsah a charakter a míru jejich poškození bude možné plně posoudit až po postavení lešení a prvním očištění sochy.

Za hlavní příčinu poškození sochy i architektonické části sloupu je třeba považovat negativní účinky dešťových srážek ve spojení s usazováním mikrovegetace a nečistot na povrchu. Rozsah i charakter poškození byl ovlivněn materiály použitými už při vzniku všech tří architektonicko-sochařských děl (méně odolný typ pískovce, orientace bloku pískovce, náhradní materiál architektonických částí - cihlové omítané zdivo místo kamene) i vinou dlouhodobé neúdržby samotného sochařsko-architektonického díla i okolní zeleně. Míru degradace zdiva architektonické části sloupu ještě urychluje skutečnost, že při posledních opravách byla použita omítková směs s vysokým podílem hydraulického pojiva, nejspíše cementu. Tento materiál sice po jistou dobu lépe odolává dešťovým srážkám, na druhou stranu tato omítka má mnohem nižší paropropustnost než cihlové zdivo. Dochází tak k zadržování vlhkosti ve zdivu a v období mrazových cyklů pak k jeho promrzání.

Samotné restaurování se pak zaměří především na konsolidaci kamene a na odstranění příčin degradace kamene i zděné částí památky. Ostatní etapy restaurátorského zásahu na soše budou vedeny konzervačním přístupem, tzn., že veškeré modelační doplňky z materiálu na bázi umělého kamene budou provedeny pouze v rozsahu nutném pro zajištění povrchu kamene. Stejně tak bude omezena na minimum případná lokální barevná retuš.

V případě zděných částí bude třeba přistoupit k rekonstrukci chybějících ploch povrchových úprav s tím, že stávající povrchové úpravy budou v maximálně možné míře zachovány a odstraněny budou pouze ty plochy štuků, které budou zcela degradované nebo deformované a odloučené od podkladu. Rozsáhlejší odstraňování dochovaných povrchových úprav by vzhledem k jejich charakteru nutně vedlo k narušení zdiva sloupů i soklů pod nimi a k ohrožení jejich statiky.

17. pokrytí svrchní částí krycí desky hlavice sloupu oloveným plechem s okapním přesahem
18. závěrečná restaurátorská zpráva včetně fotografické a grafické dokumentace
