Most 33721-1

Most přes Klejnárku v Močovicích

BĚŽNÁ PROHLÍDKA

Datum provedení prohlídky: 15.3.2019

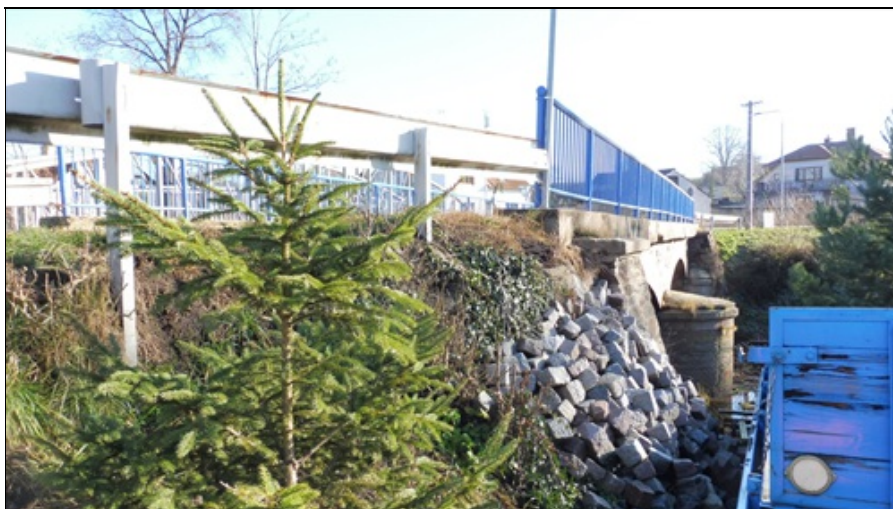
Provizorní přitížení pravého křídla u O1.

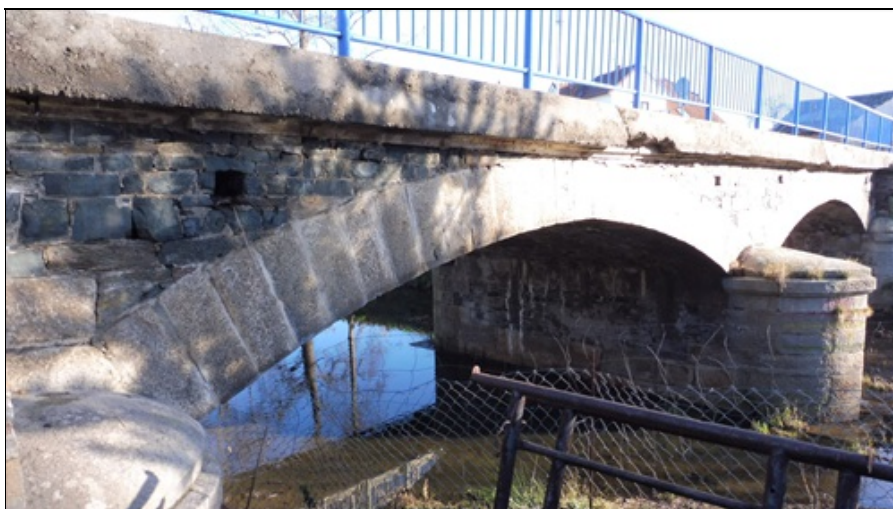
Nízká odrazná hrana. Zádržný systém nedostatečný, neodpovídá ČSN. Římsa protéká a rozpadá se.

Pohled na most z prava - poruchy řimsy

| [6] | 3.3.1 | Římsa | V rámci plánované rekonstrukce provést novou římsu dle současných technických požadavků. Doplnit izolací na nové roznášecí žlb desce. |

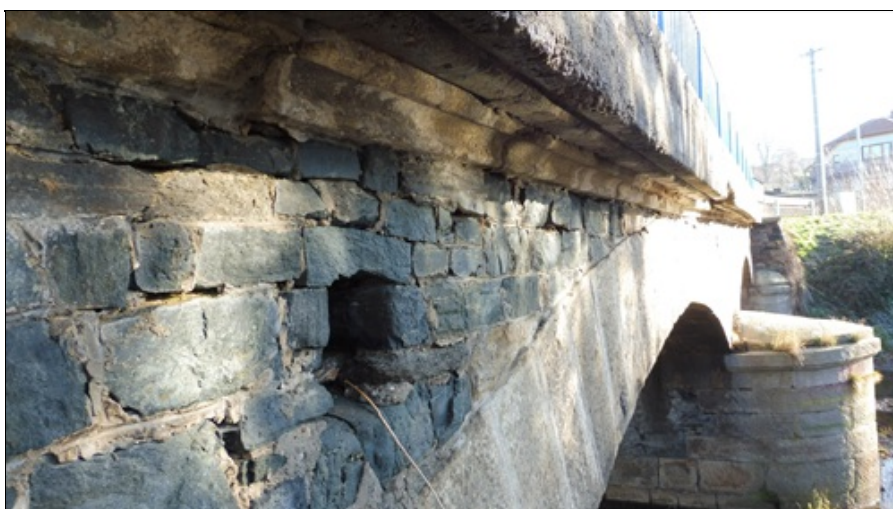
Detail zřejmě odvětrání v poprsní zdi nad prvním obloukem NK vpravo.

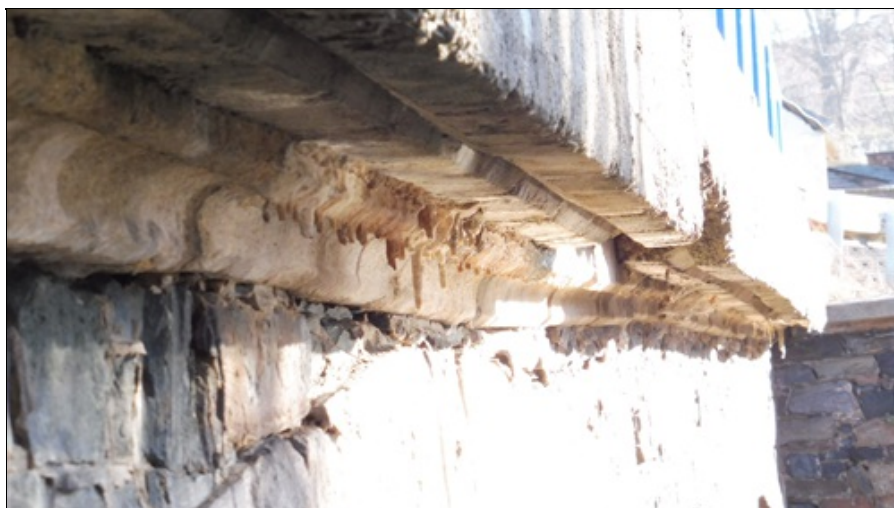
3.3.1 Římsa

Dlouhodobé protékání -
krápníkové výluhy pod pravou
římsou.

Nízká odrazná hrana. Zádržný
systém nedostatečný, neodpovídá
ČSN. Římsa protéká a rozpadá se.

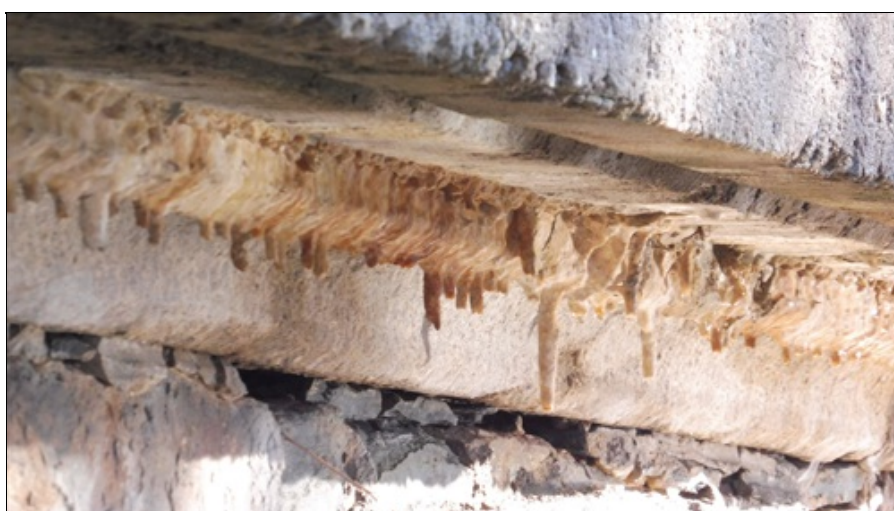
3.3.1 Římsa

Dlouhodobé protékání -
krápníkové výluhy pod pravou
římsou. Detail.

Nízká odrazná hrana. Zádržný
systém nedostatečný, neodpovídá
ČSN. Římsa protéká a rozpadá se.

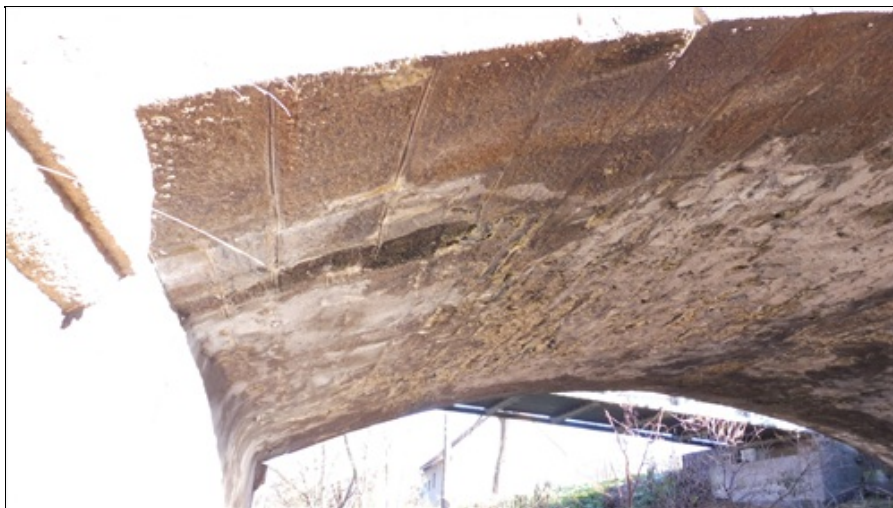
Podhled druhého oblouku -
protékání

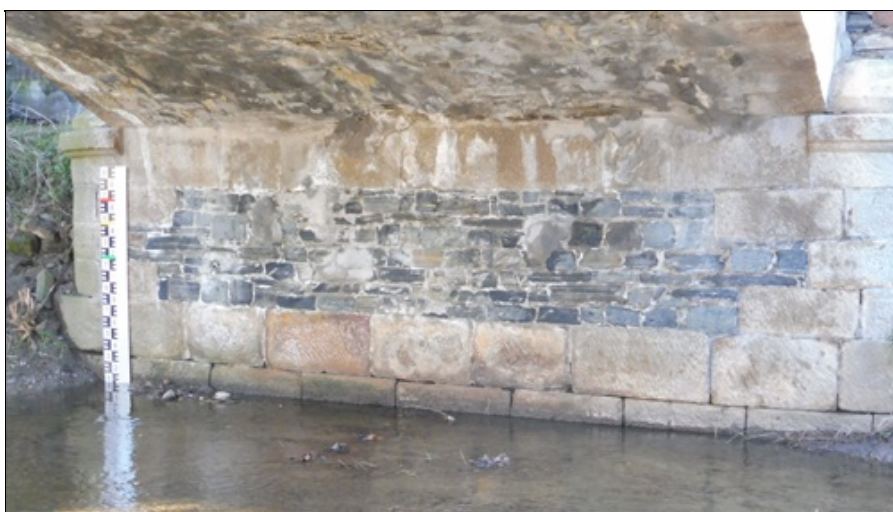
Protékání OP1

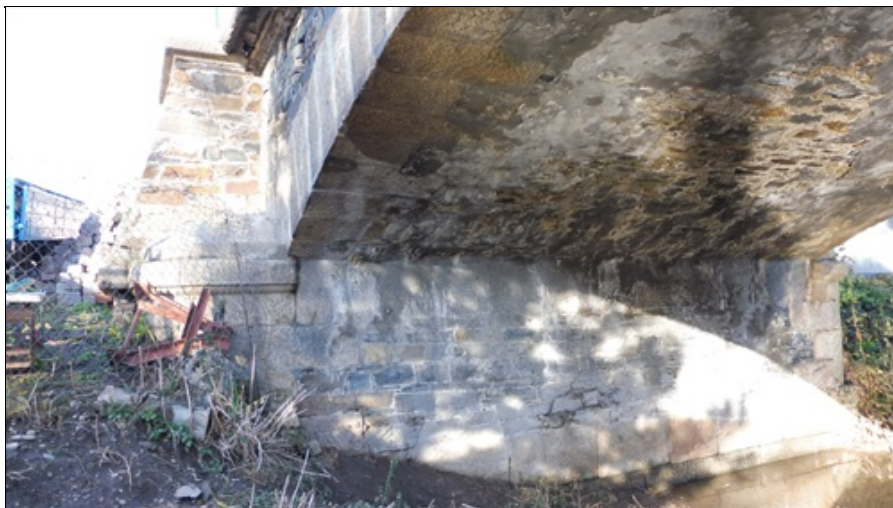
Podhled NK byl v minulosti
sanován cementovou omítkou -
lokálně.

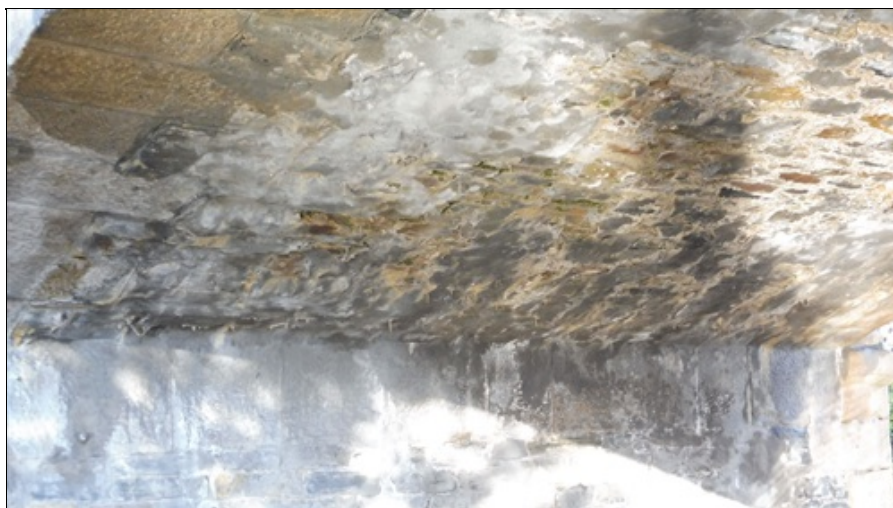
Detail sanace NK - stopy po protékání

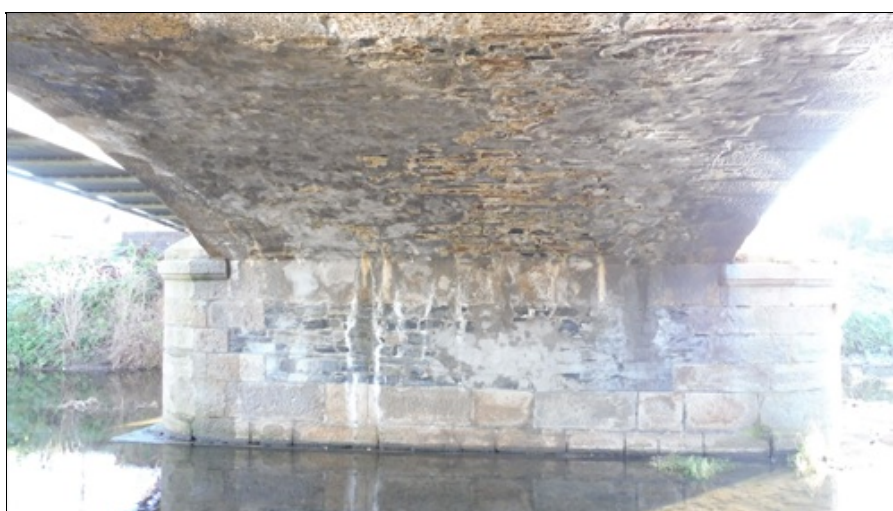
P2 protékání v patě klenby

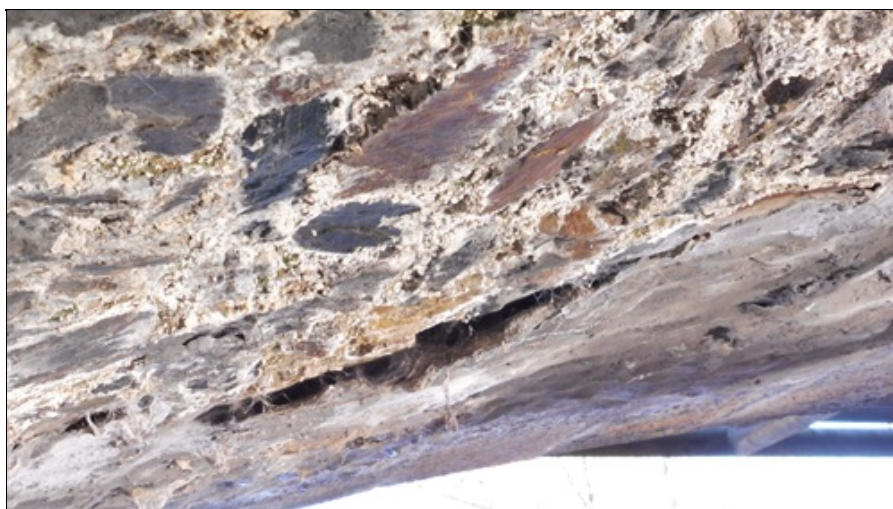
Detail stavu minulé sanace - odlupuje se.

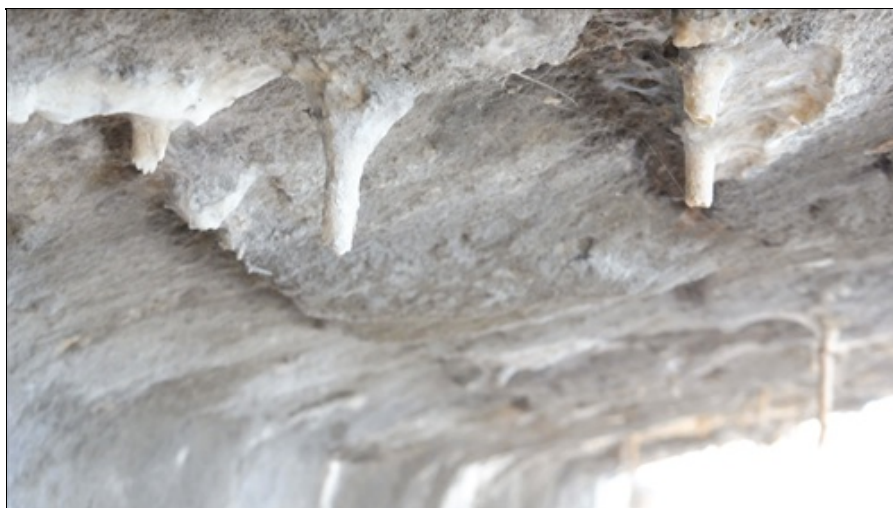
Dlouhodobé protékání NK - výluhy a krápníky

3.5 Izolační systém mostovky
Poškozený, nefunkční.

| [7] | 3.5 | Izolační systém mostovky | Provést instalaci izolace NK - přidat roznášecí žlb desku dle řádného projektu. |

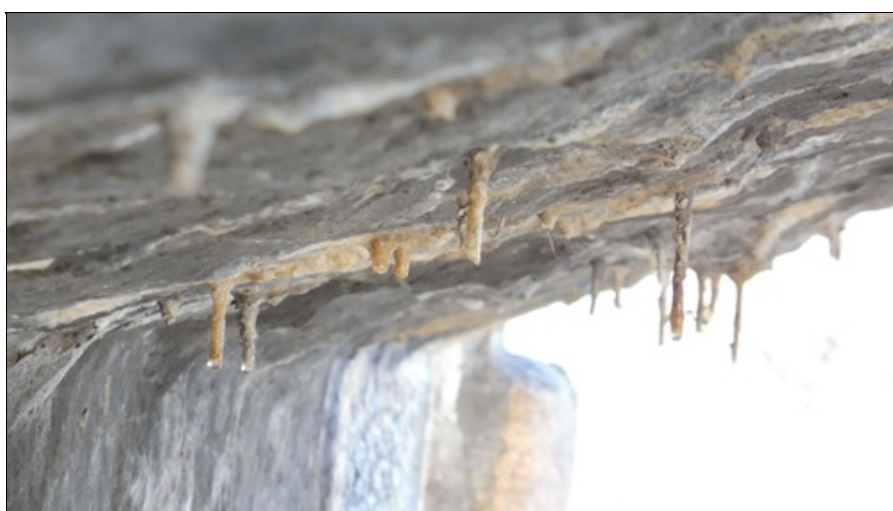
Aktivní protékání - podhled klenby
blízko OP1

3.5 Izolační systém mostovky
Poškozený, nefunkční.

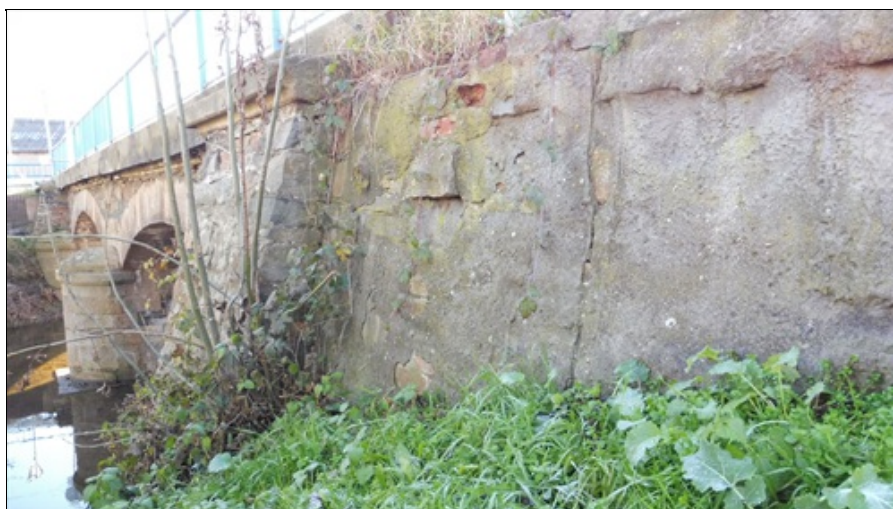
Stav levého křídla u OP1 -
opatřeno torkretem

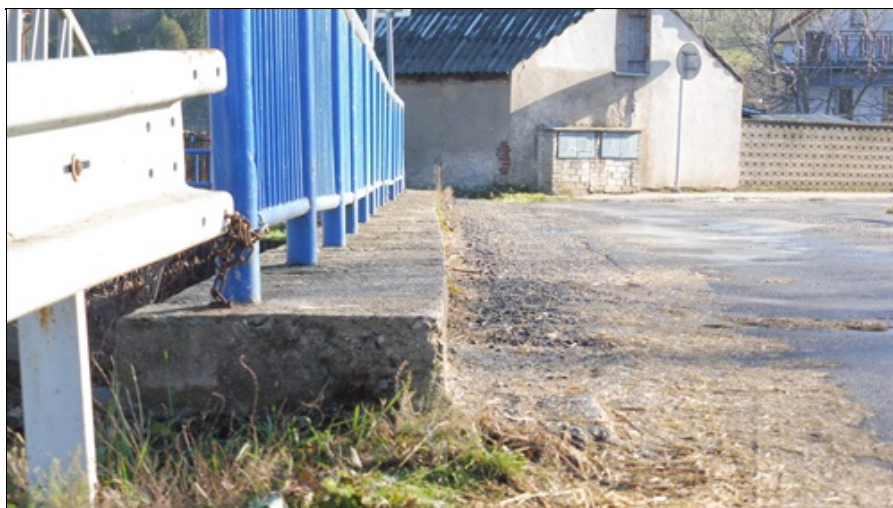
3.3.1 Římsa

Netypické zakončení svodidla u zábradlí mostu - ocelový řetěz.

Nízká odrazná hrana. Zádržný systém nedostatečný, neodpovídá ČSN. Římsa protéká a rozpadá se.

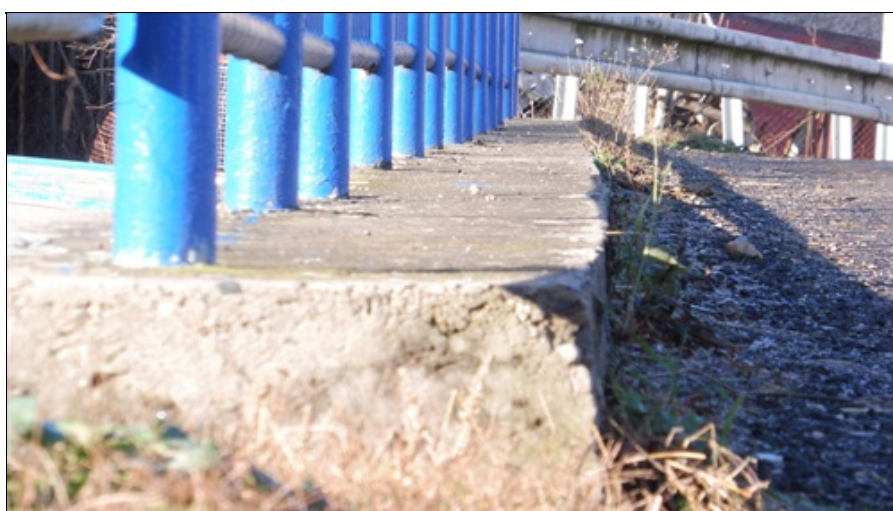
Nerovnoměrný průběh nivelety římsy patrný z osazení zábradlí - pravá římsa od OP2

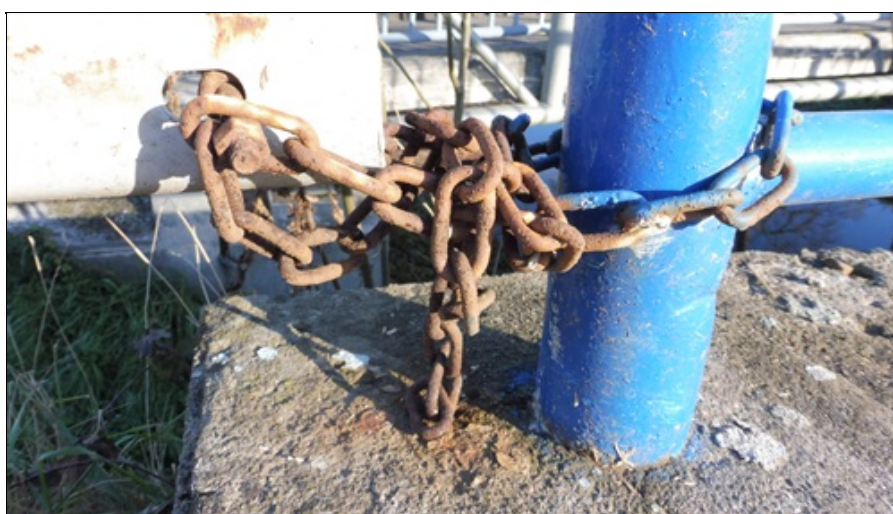
Ukončení svodidla u prvního
sloupku zábradlí mostu - vlevo na
OP1

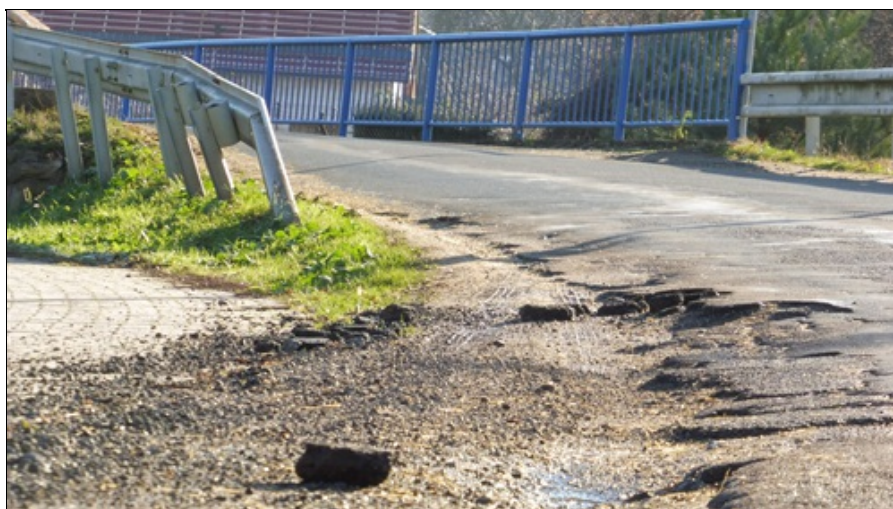
Celková degradace ohrusné vrstvy. Praskliny, nerovnosti, výsprávký. Drobné výtluky.

Stav vozovky - nájezd od Močovic

| [5] | 3.1 | Vozovka | Nová uzavřená vozovka |

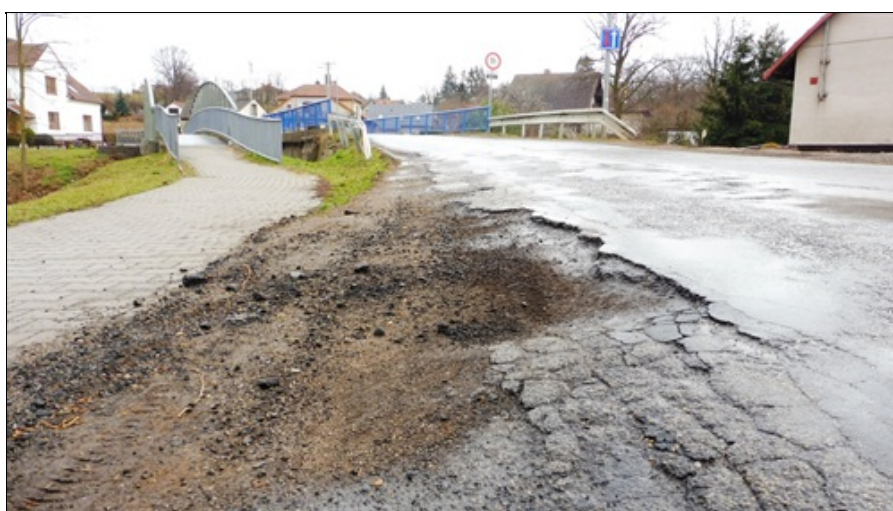
detail vozovky - vlevo rampa u OP1

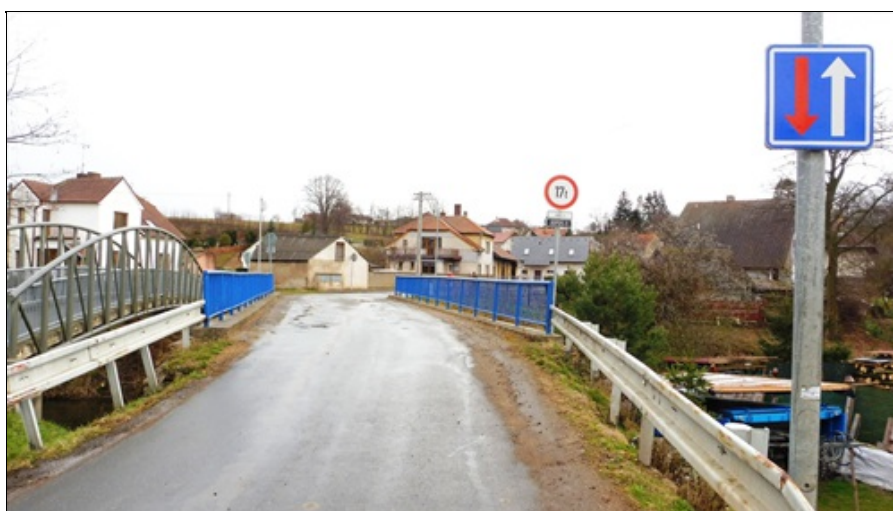
Vyznačená zatížitelnost neodpovídala hodnotám v ML - provedeno přeznačení dle ML.

Vyznačení snížené zatížitelnosti dle poslední HPM

| [1] | 4.3 | Dopravní značení, označení mostu | Bylo provedeno vyznačení aktuální zatížitelnosti dle ML. |

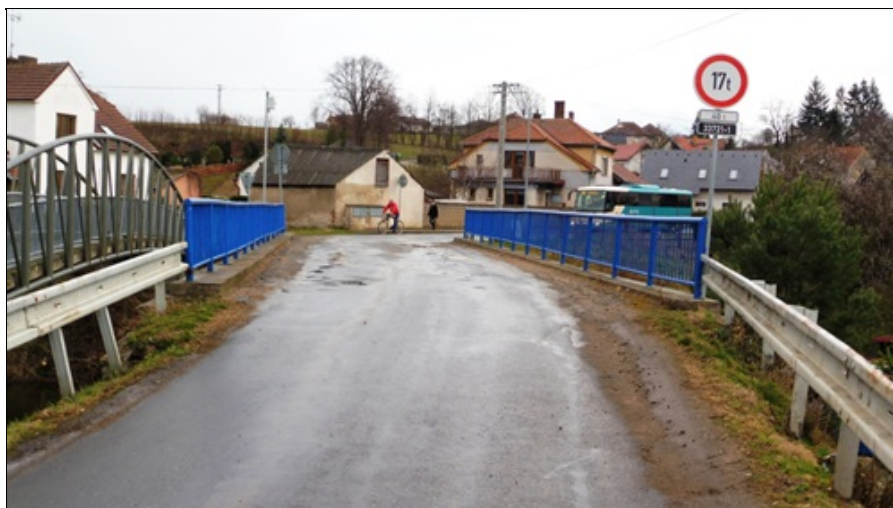
Vyznačení zatížitelnosti a
označení mostu - nad OP1

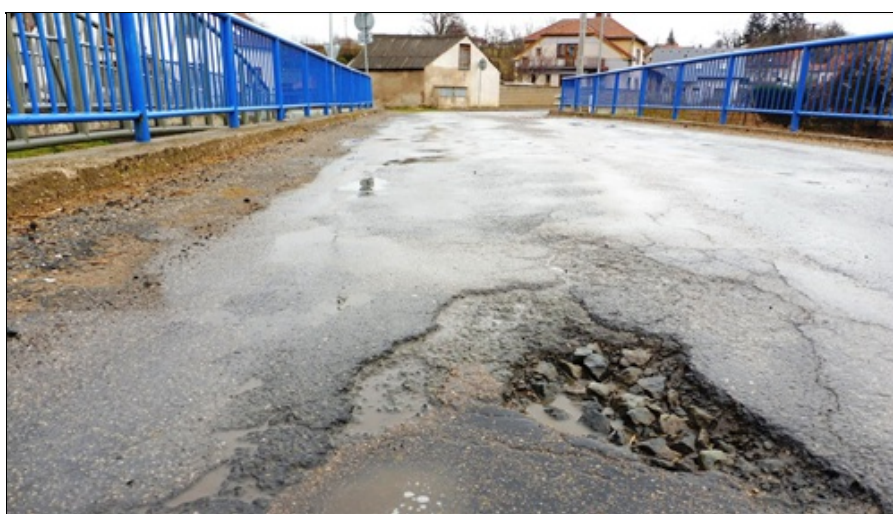
Poruchy a viditelná skladba
vozovky na mostě

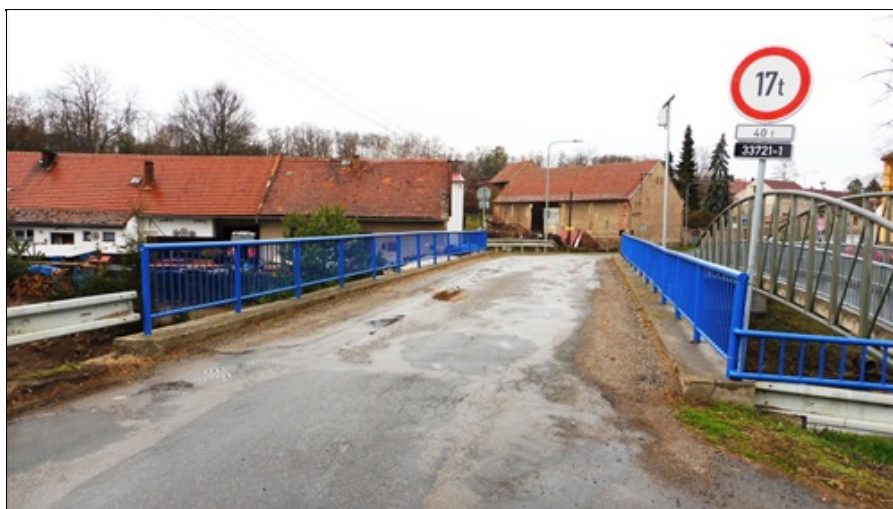
Vyznačení zatížitelnosti nad OP2 -
pohled proti směru staničení
