Silnice III/33721 - Močovice, rekonstrukce silnice GEOTECHNICKÝ A STAVEBNĚ TECHNICKÝ PRŮZKUM MOSTU ev. č. 33721-1		
Investor:	Krajská správa a údržba silnic Středočeského kraje, p.o. Zborovská 81/11, 150 21 Praha 5 - Smíchov	
Zpracovali:	Ing. Boleslav Březina, Mgr. Libor Síla	únor 2020

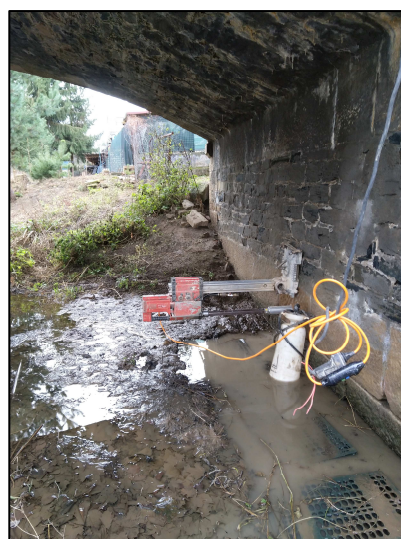
Tloušťka opěr z kamenného zdiva, ověřená 2 vodorovnými vrty činila cca 3,0 m (vrt DV-1, močovická opěra) resp. cca 2,50 m (vrt DV-2, krchlebská opěra); za rubem opěr byly v obou případech zastiženy rostlé fluvialní sedimenty FL.

foto 4: Hloubení vodorovného diagnostického vrtu DV1 do severní (močovické) opěry

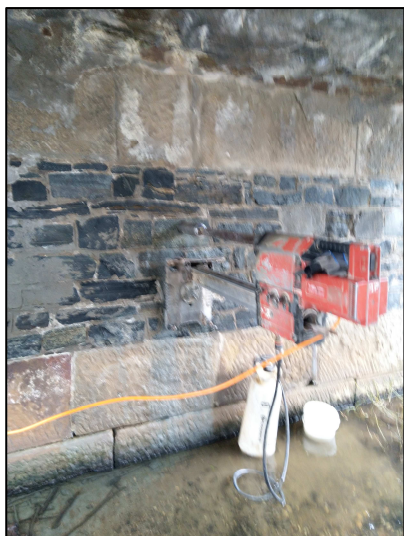
foto 5: Hloubení vodorovného diagnostického vrtu DV2 do jižní (krchlebské) opěry

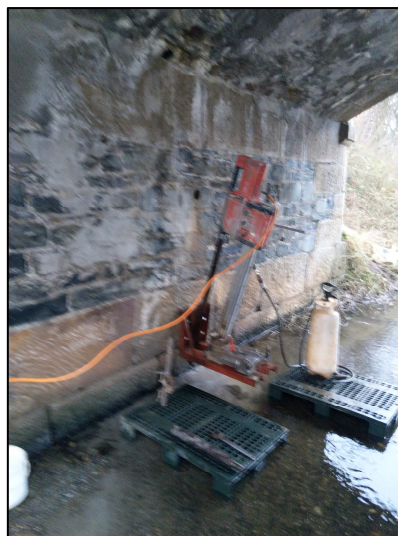
- **ve vrtu DV-3 byla základová spára krchlebské podpěry zastižena v hloubce 1,0 m pod terénem** v místě paty opěry, v prostředí skalního masivu silně až mírně zvětralých muskovit-biotitických **svorů geotypu KK-W4/W3**, zastoupených až do dna vrtu v hloubce 2,0 m
- **vrtem DV-4 byla základová spára močovické opěry zjištěna rovněž v hloubce 1,0 m pod terénem** v místě paty opěry, v prostředí šterkovitopísčitých **fluviálních sedimentů FL**, zastoupených až do dna vrtu v hloubce 1,60 m.

foto 6: Hloubení šikmého diagnostického vrtu DV3 do jižní (krchlebské) opěry

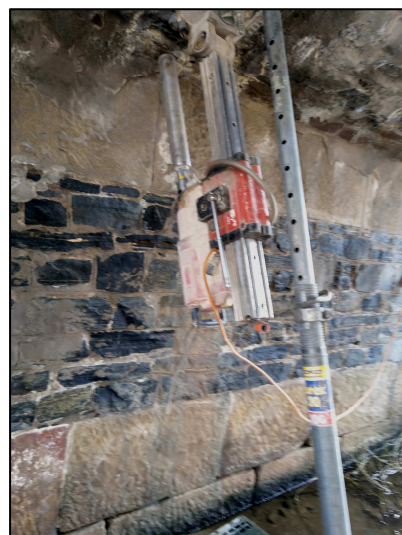
Tloušťka zdiva klenby v její patě resp. v její koruně činila cca 0,45 - 0,50 m (vrt DV-5, pata klenby) resp. cca 0,70 m (vrt DV-6, koruna klenby).

foto 8: Hloubení šikmého diagnostického vrtu DV5 do paty klenby jižní (krchlebské) opěry

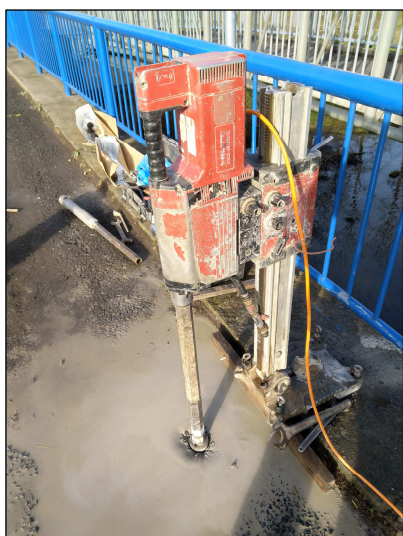
Ve vrtu DV-6, realizovaným jako průvrt mostem v koruně klenby svrchu do živičné vozovky, byla zároveň ověřena i **celková skladba konstrukce vozovky** včetně jejího podloží, která je podrobně popsána v dokumentaci vrtu v příloze 5 zprávy.

foto 9: Hloubení svislého diagnostického vrtu DV6 do vrcholu klenby

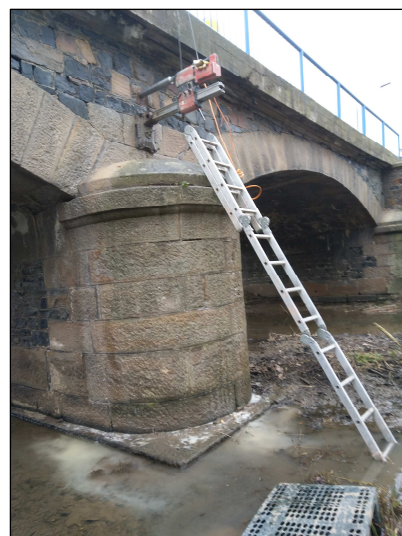
Tloušťka zdiva poprsních zdí mostu nad středním pilířem pak činila cca 0,45 - 0,50 m (vrt DV-7), a nad křídlem krchlebské opěry pak až 1,0 m (a 0,70 m (vrt DV-8).

foto 10: Hloubení vodorovného diagnostického vrtu DV7 do poprsní zídky nad střední opěrou

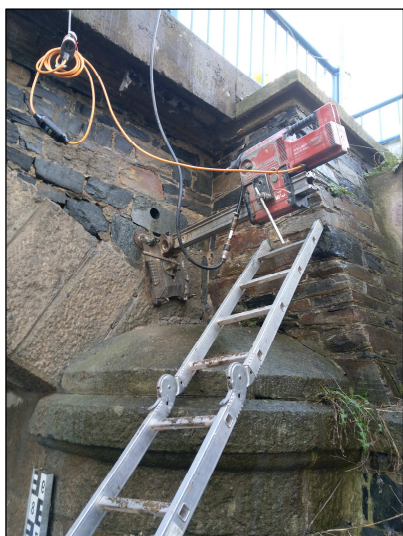
foto 11: Hloubení vodorovného diagnostického vrtu DV8 do poprsní zídky nad krajní opěrou

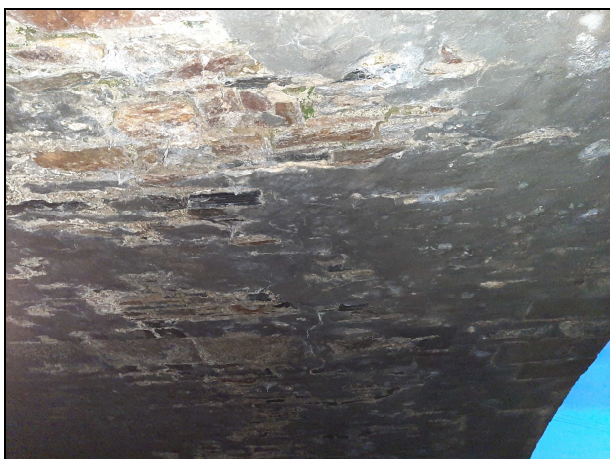
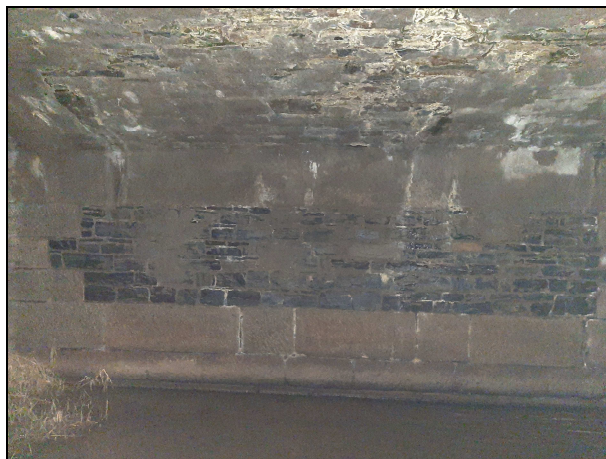
- zatékání do nosné konstrukce z povrchu vozovky, projevující se výskytem sintrových povlaků až "krápníků", převážně ve spárách zdiva na dolním líci klenbových oblouků
- celkově velmi špatný stav ochranného cementového nástřiku (dodatečné sanační opatření staršího data) na dolním líci kleneb
- celkově špatný stav říms mostu
- lokálně zvětralá a vydrolená maltová výplň kamenného zdiva
- lokálně závažněji poškozené zdivo křídel mostu.

foto 13, 14: Stávající dílčí sanace líce klenby a části opěr stříkaným betonem (v současnosti jeho částečná degradace a opadávání), resp. zřejmé protékání vody nosnou konstrukcí (tj. nefunkční hydroizolační systém NK)

Uvedené poruchy, představující zcela převážně závady, jejichž **sanace bude možná pomocí běžných stavebních (vesměs zednických) prací**, jsou zřejmé zejména z fotodokumentace průzkumu, tvořící přílohu č. 8 zprávy.

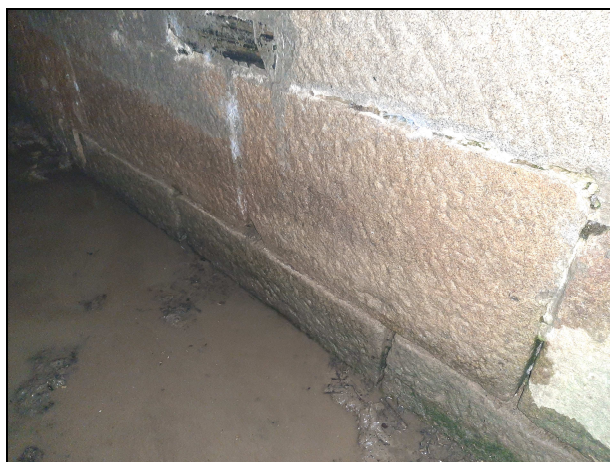
foto 15: Vydrolené spáry (především v úrovni dna říčky)

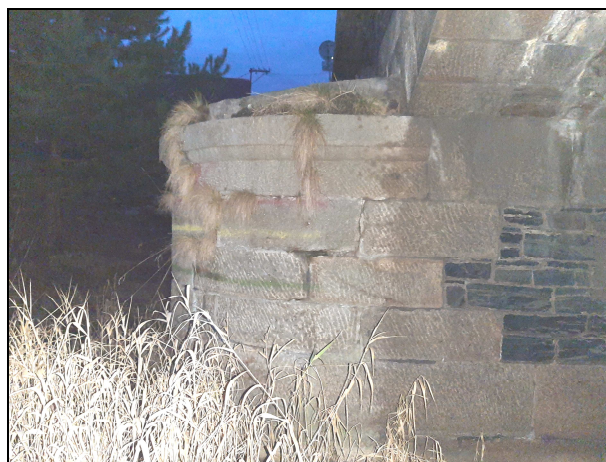
foto 16: Zarůstání střední opěry náletovou vegetací

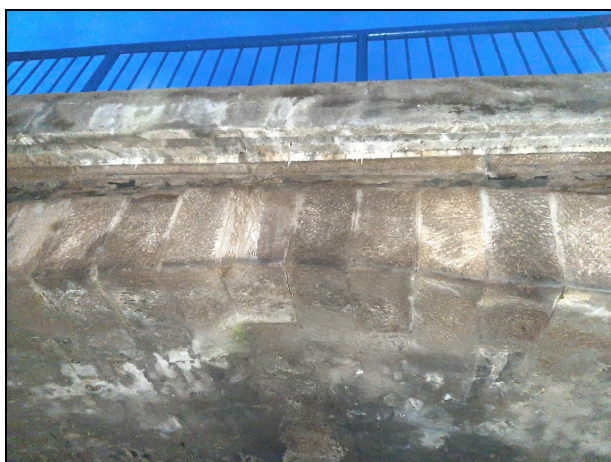
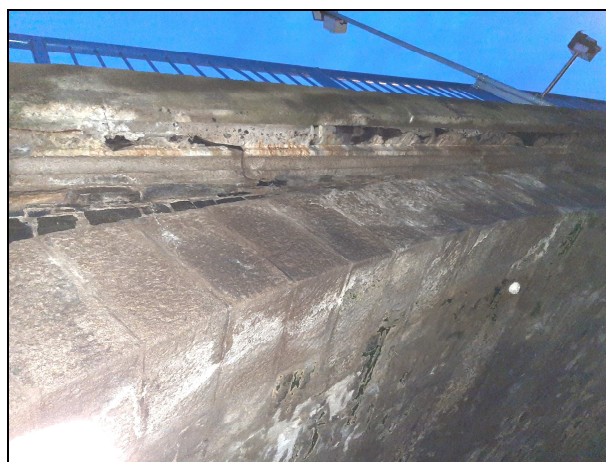
foto 17, 18: Neuspokojivý stav říms, v některých místech i částečná degradace povrchu
