IMOS Brno, a.s.
Divize silniční vývoj
Olomoucká 174
627 00 Brno

DUBEN 2019

Na základě výše uvedené objednávky provedl zhotovitel diagnostický průzkum vozovky na vybraném úseku silnice II/328 spočívající ve vizuální prohlídce s grafickým záznamem a fotodokumentací poruch, měření průhybů a posouzení únosnosti vozovky, jádrových vývrtech, vrtaných sondách a rozborech asfaltové směsi a podložní zeminy. Posouzení parametrů vozovky je provedeno podle technických

| Název: | Sloveč - Kněžice |

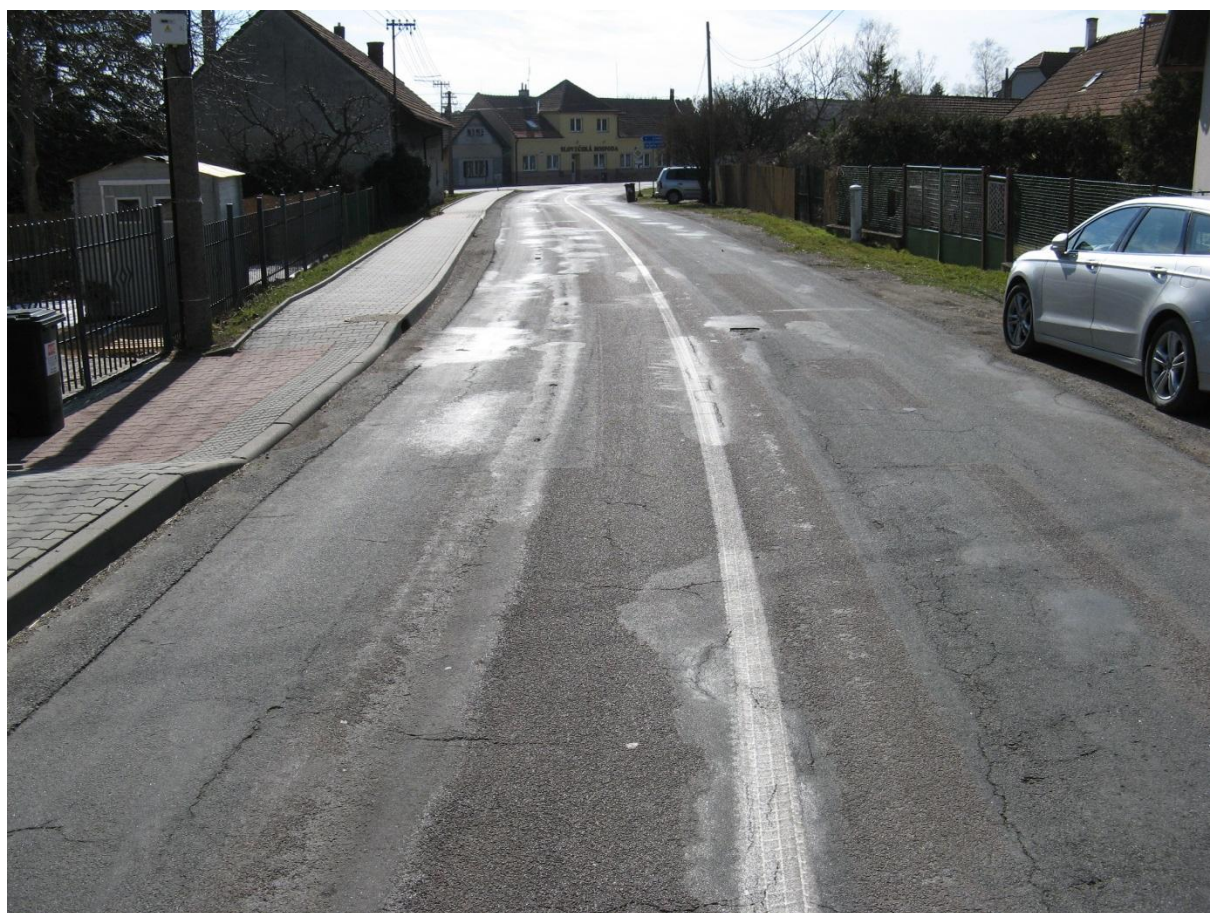
F17, km 21,900- (Sloveč)
Koroze EKZ, vysprávký.

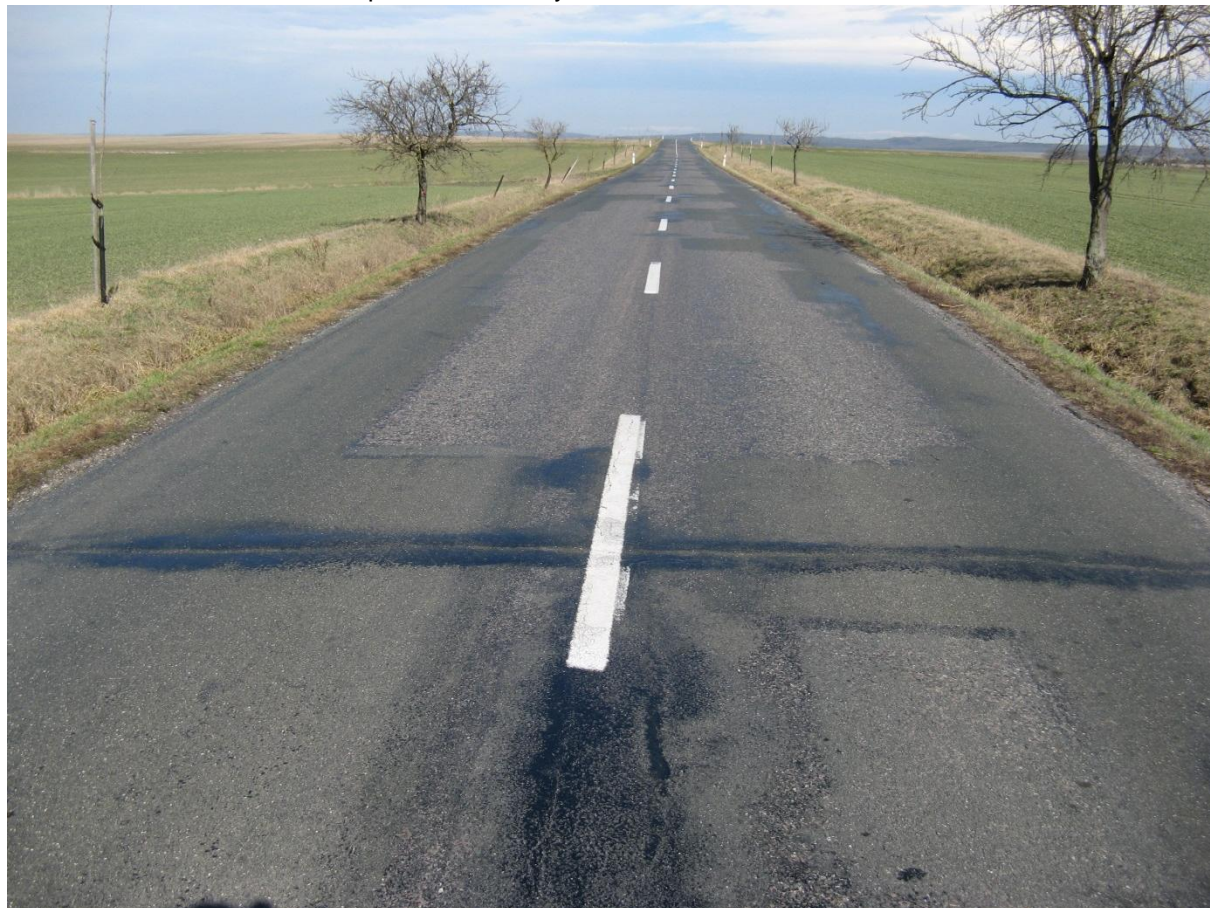
F24, km 22,210+
Příčné trhliny.

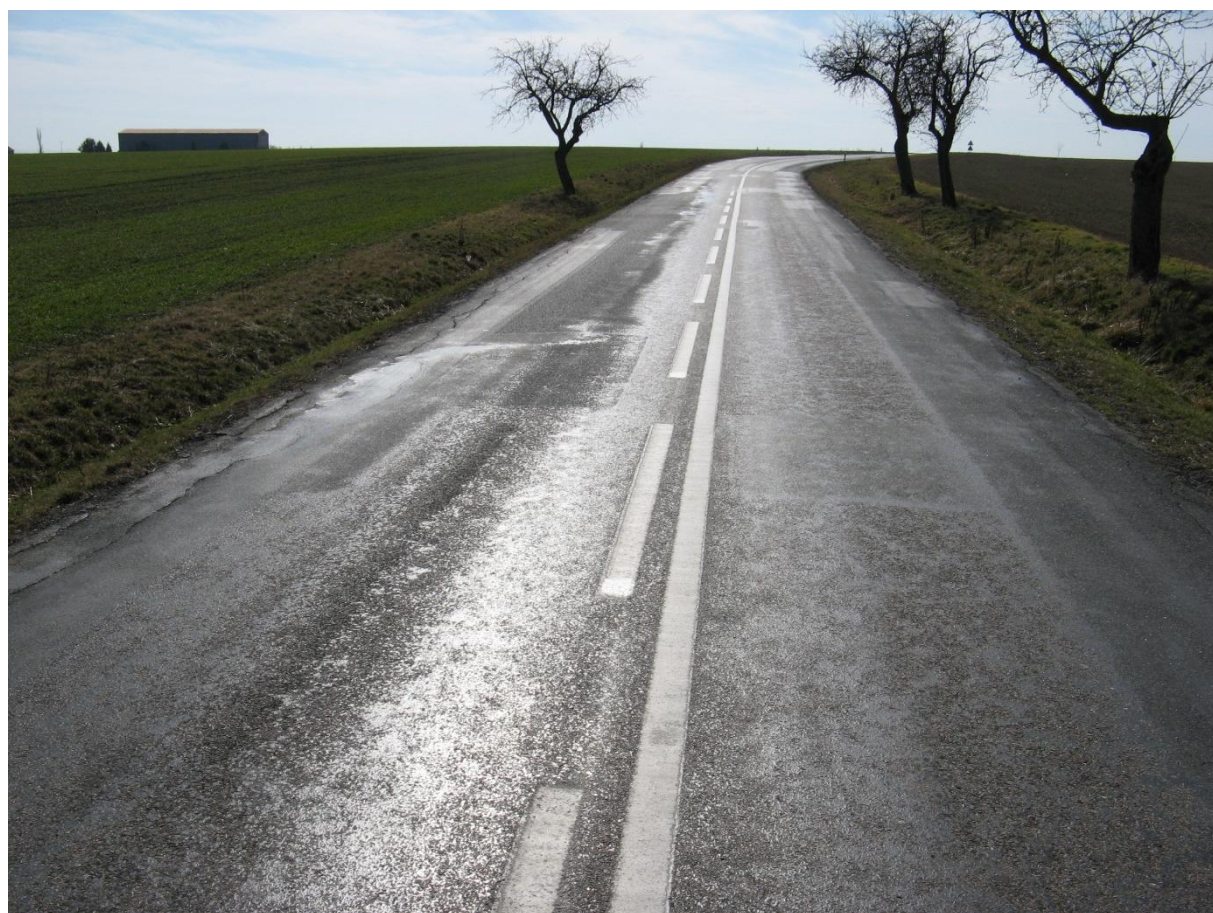
F38, km 22,900-
Ztráta makrotextury a olamování okraje vozovky.

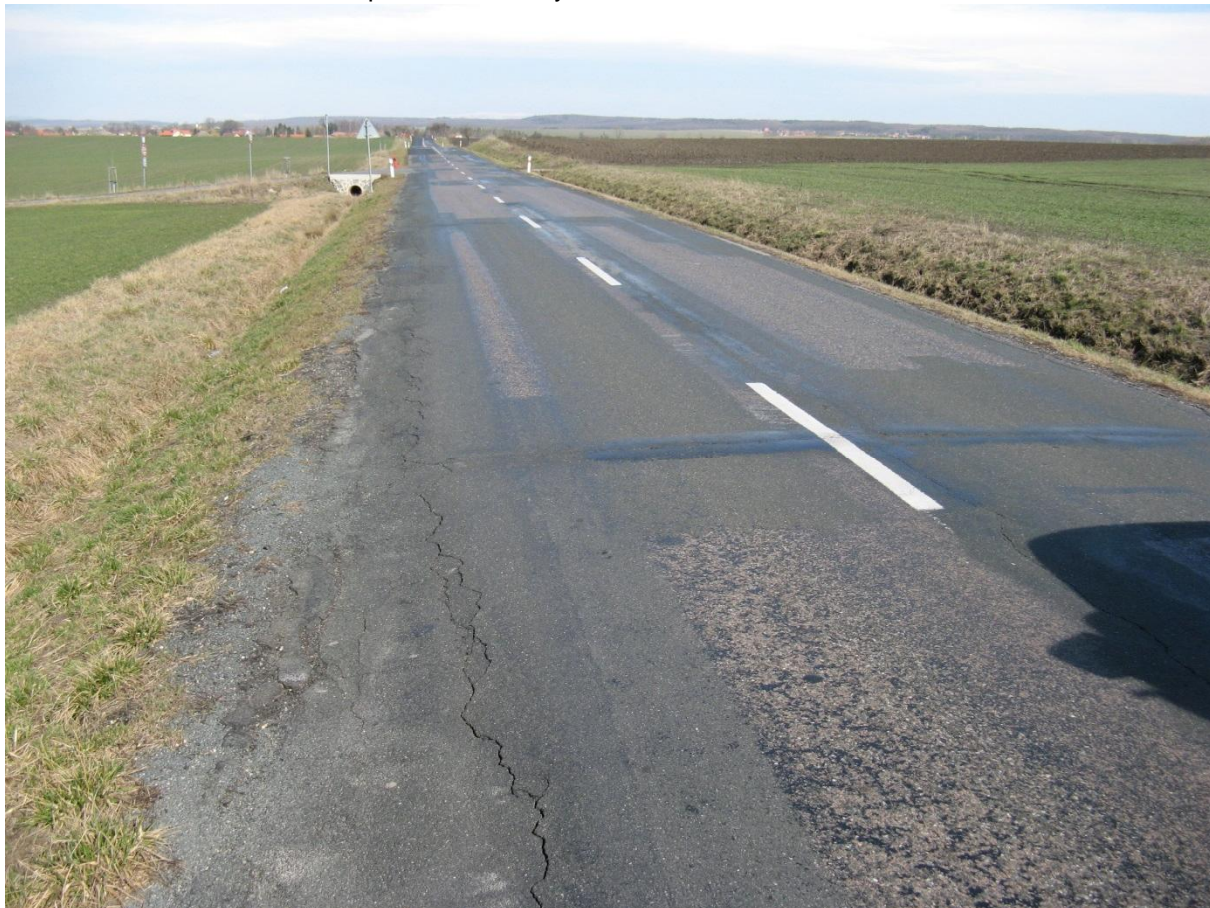
F47, km 23,310+
Příčné trhliny a olamování okraje vozovky.

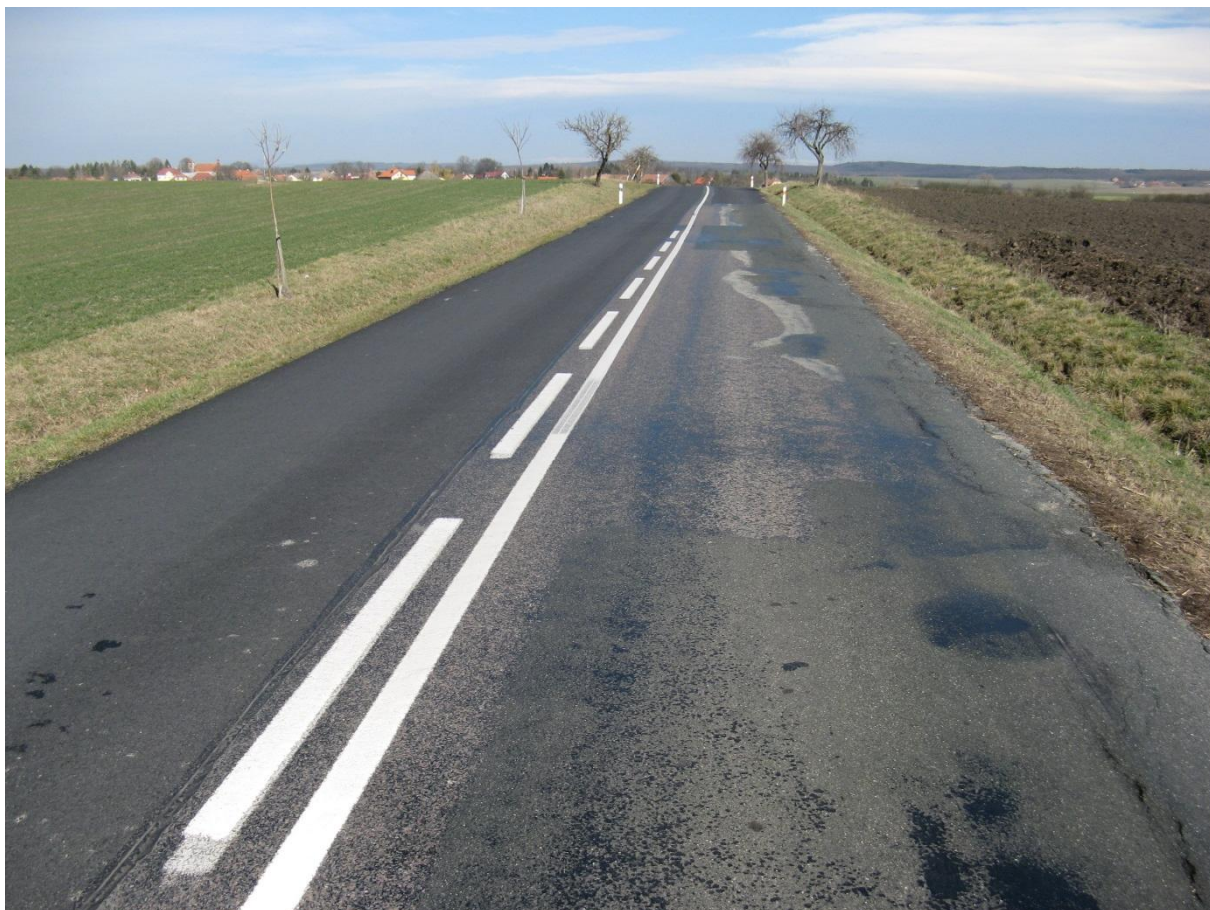
F53, km 23,610+
Vlevo oprava povrchu, vpravo ztráta makrotextury a olamování okraje vozovky.

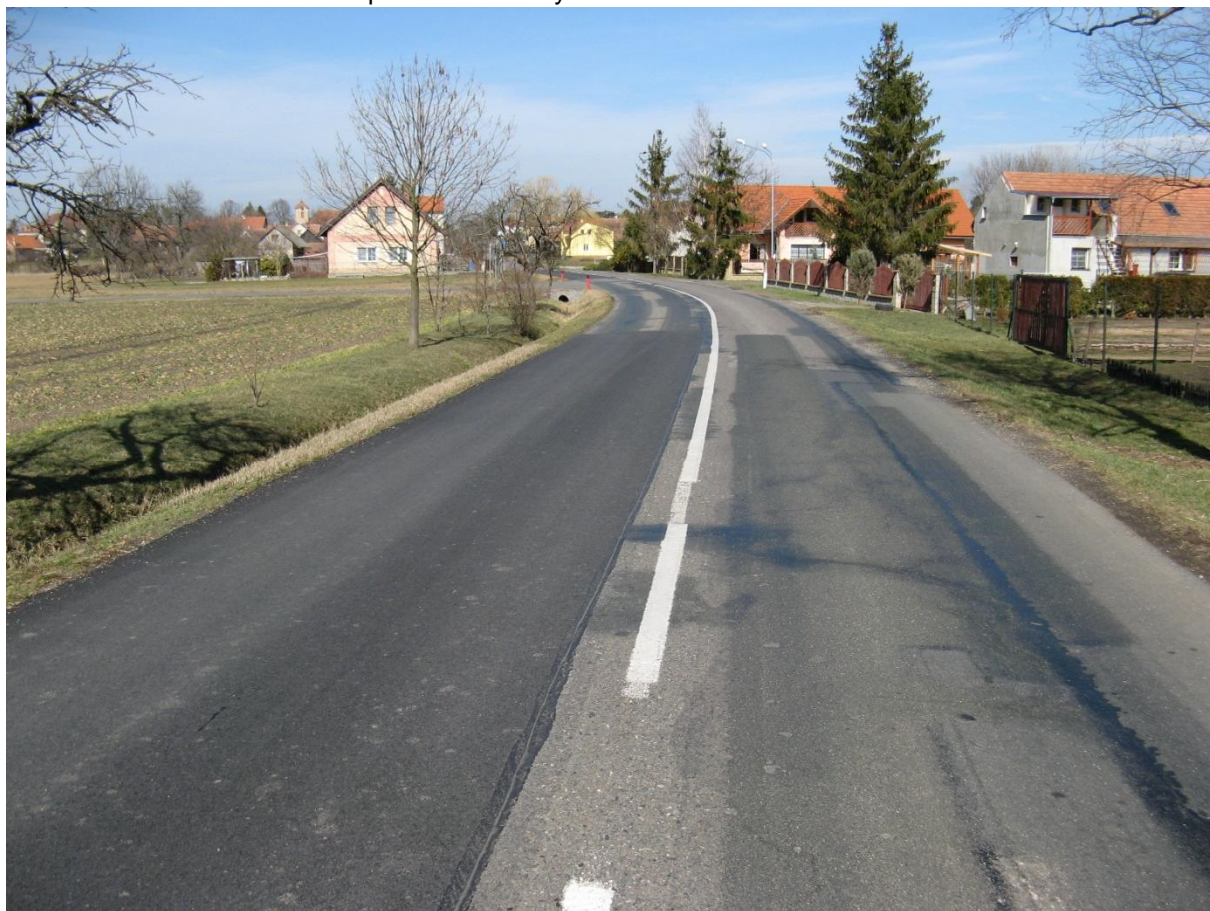
F65, km 24,210+
Vlevo oprava povrchu, vpravo vyspráva okraje vozovky.

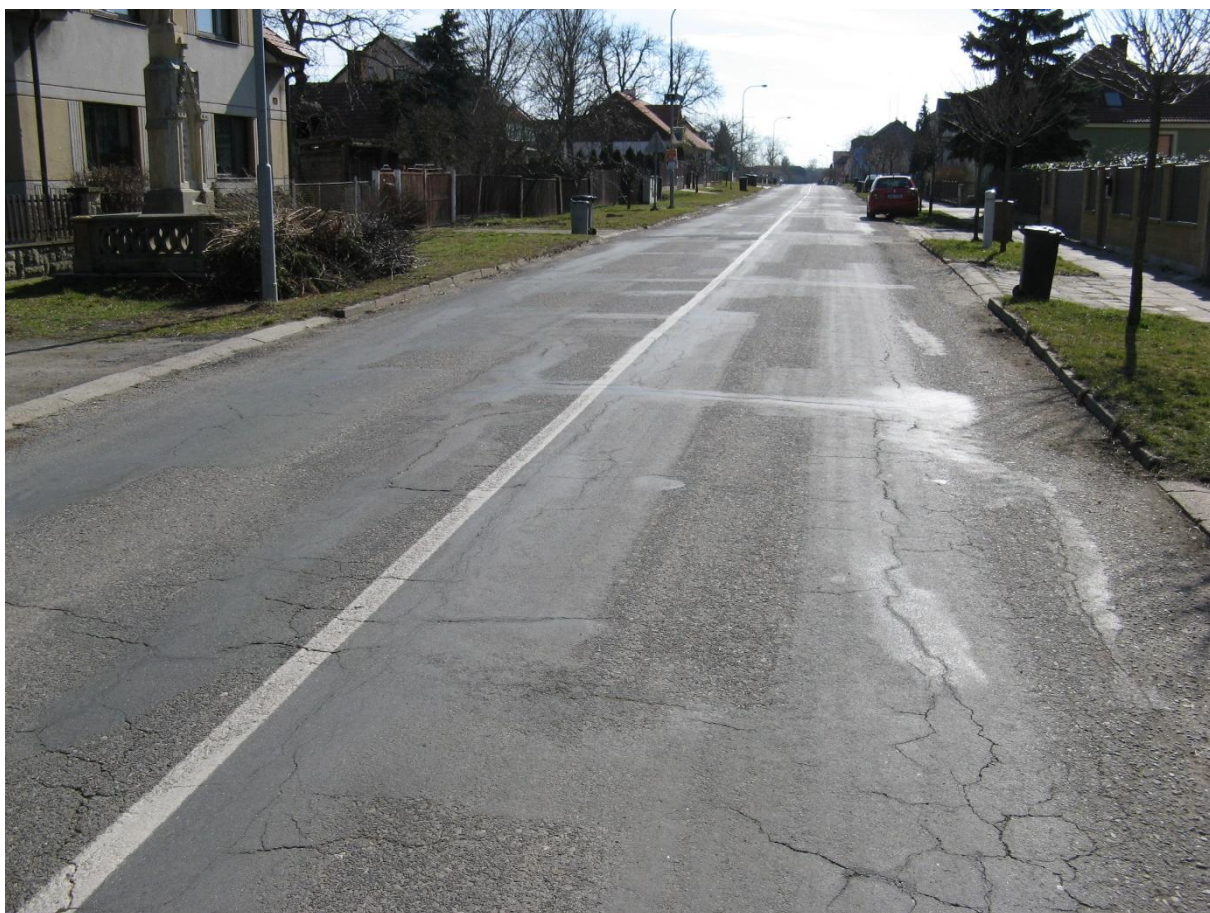
F74, km 24,800-
Nepravidelné nebo mozaikové trhliny, příčné trhliny.

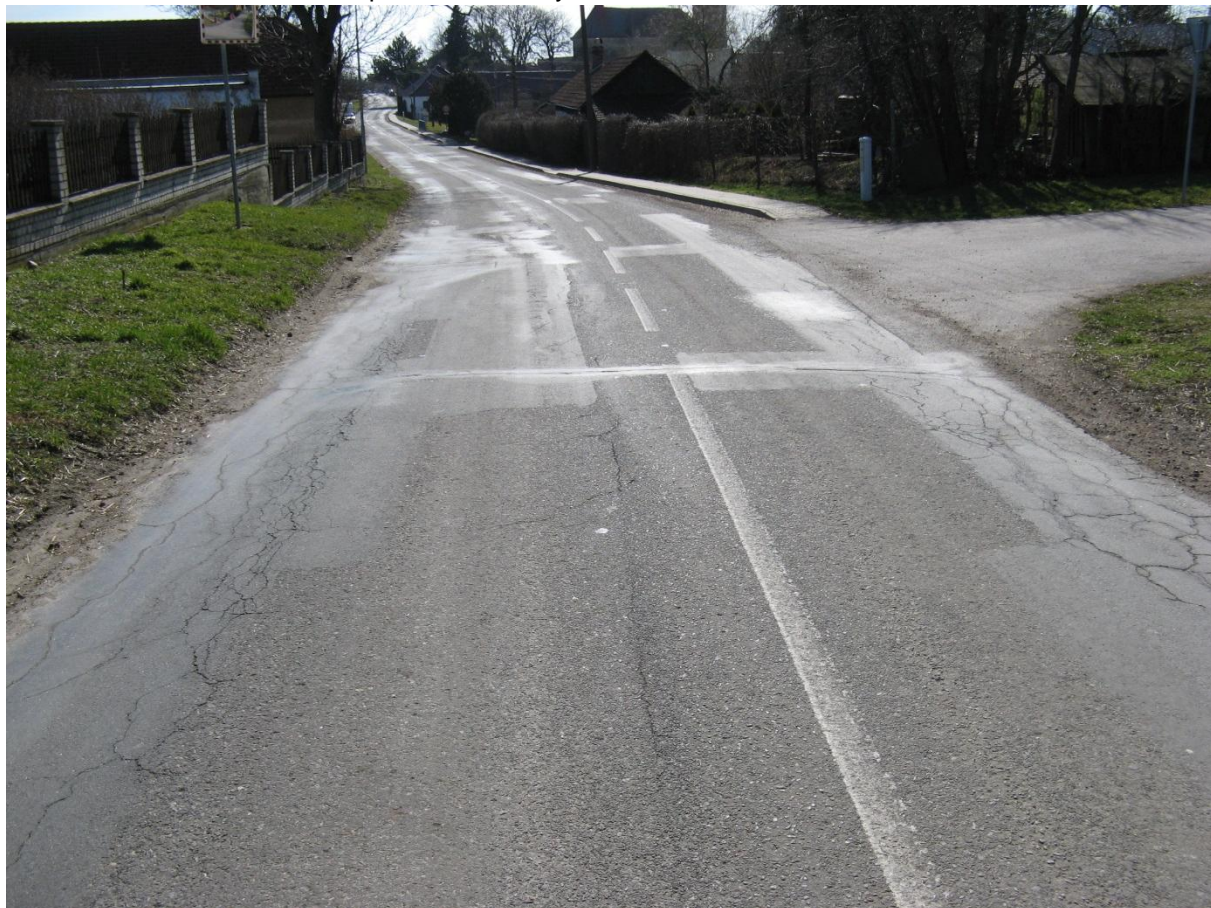
F80, km 25,100-
Příčné trhliny, síťové trhliny podél okraje vozovky.

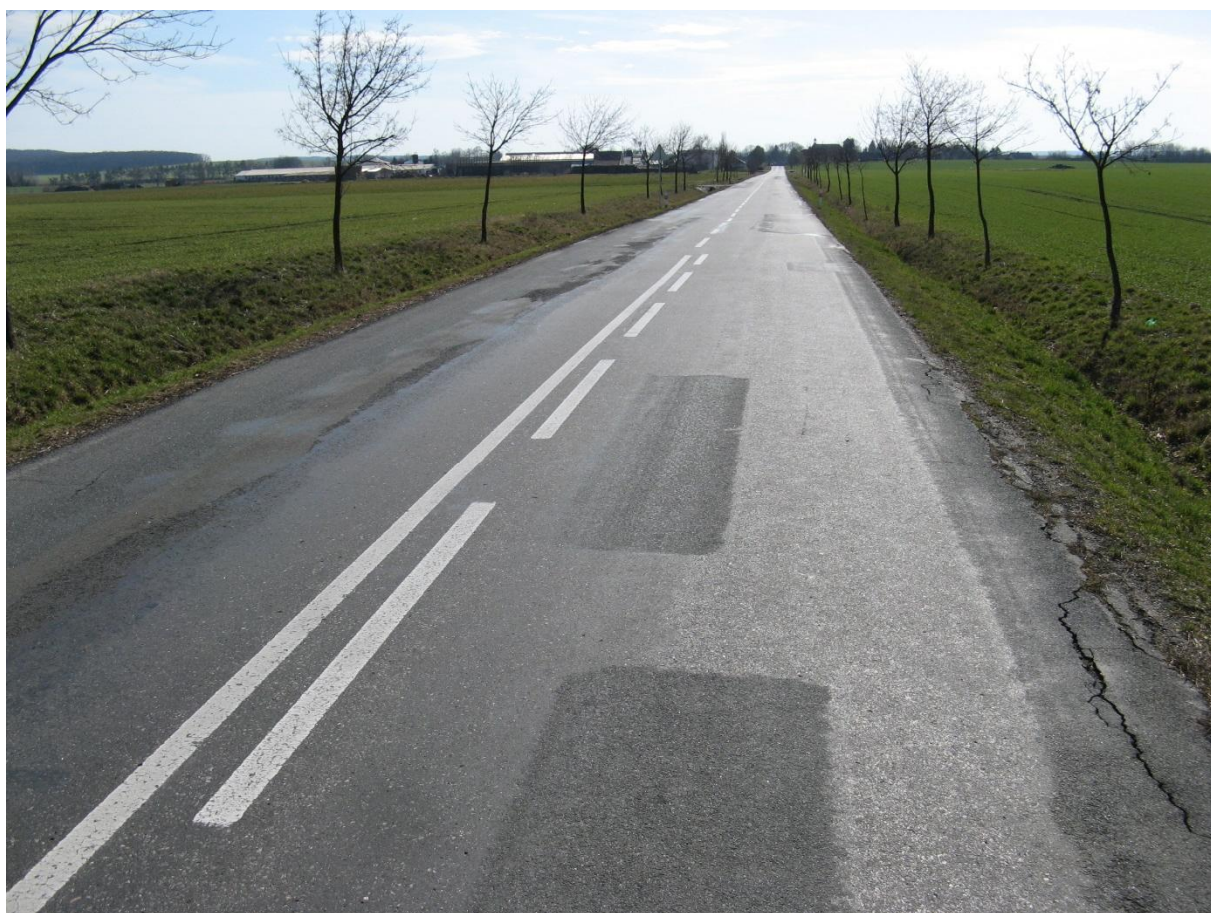
F80, km 25,800-
Olamování okraje vozovky, ztráta makrotextury.

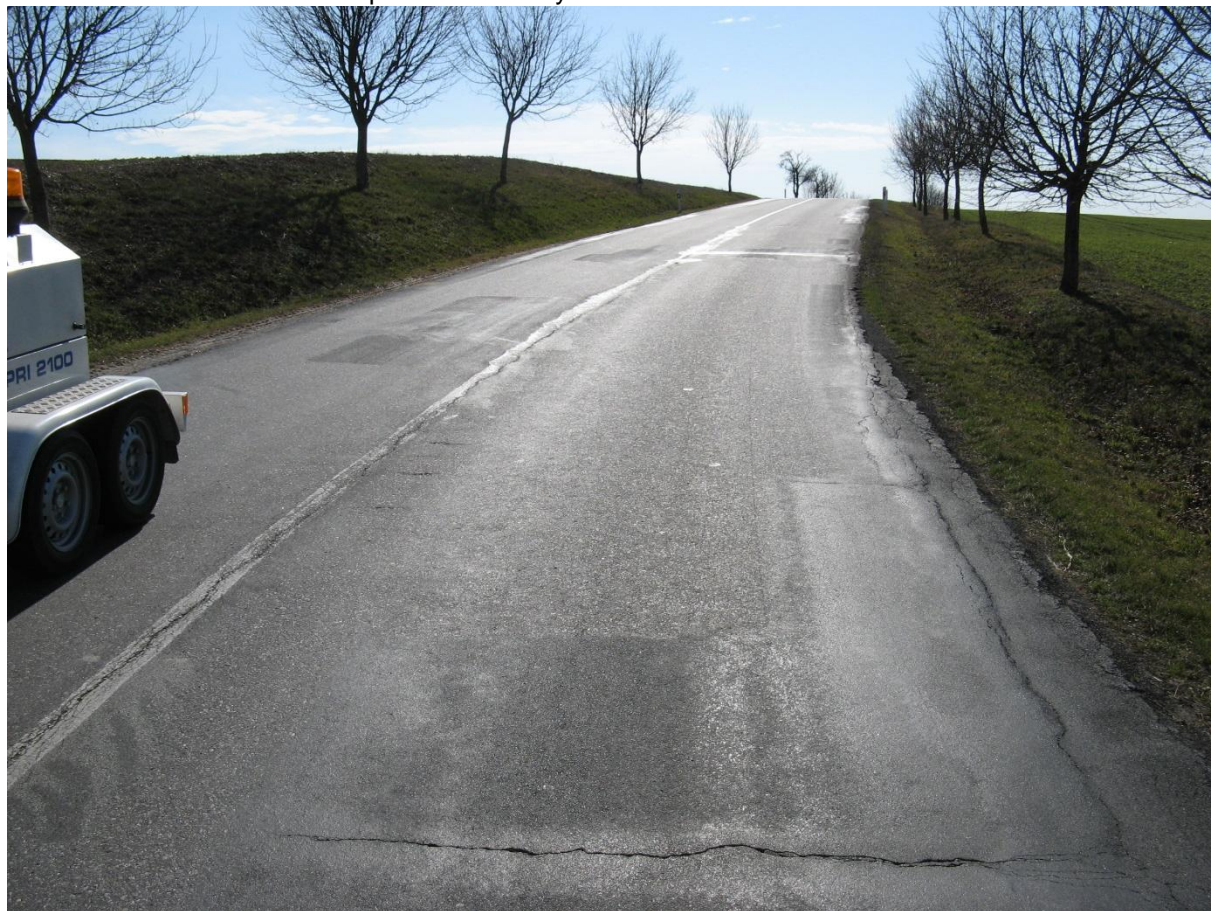
F100, km 26,100-
Olamování okraje vozovky, příčné trhliny.

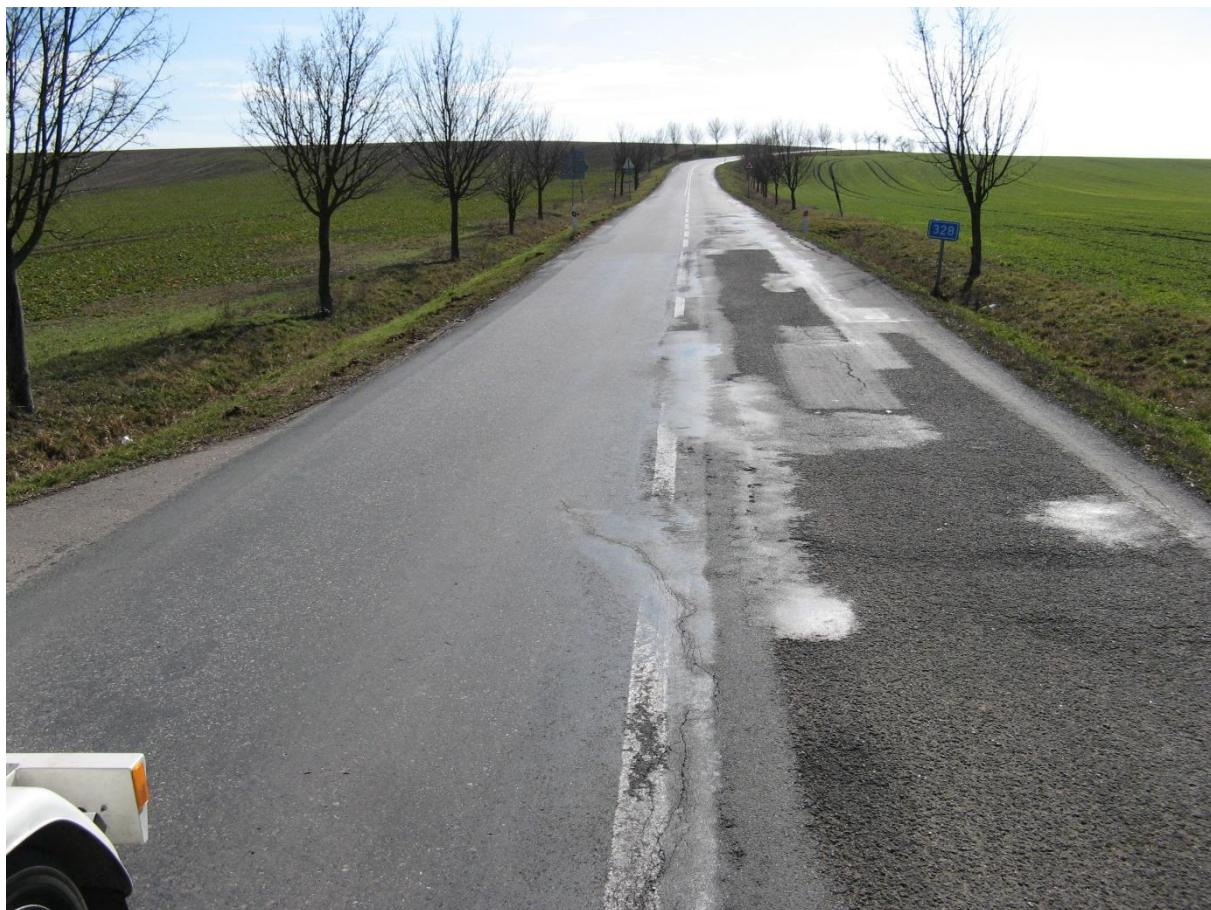
F104, km 26,300-
Ztráta makrotextury, vysprávkky.
