IMOS Brno, a.s.
Divize silniční vývoj
Olomoucká 174
627 00 Brno

DUBEN 2019

Na základě výše uvedené objednávky provedl zhotovitel diagnostický průzkum vozovky na vybraném úseku silnice II/328 spočívající ve vizuální prohlídce s grafickým záznamem a fotodokumentací poruch, měření průhybů a posouzení únosnosti vozovky, jádrových vývrtech, vrtaných sondách a rozborech asfaltové směsi a podložní zeminy. Posouzení parametrů vozovky je provedeno podle technických

Název:	Sloveč - Kněžice
Silnice:	II/328
Okres:	Nymburk
Kraj:	Středočeský
Začátek úseku (km):	21,156 = začátek obce Sloveč
Přerušení (km):	24,528 až 24,650 = nový povrch v okolí křiž. se sil. III/32419
Konec úseku (km):	26,348 = pracovní spára u křižovatky se sil. III/32827
Diagnostikovaná délka (km):	5,070

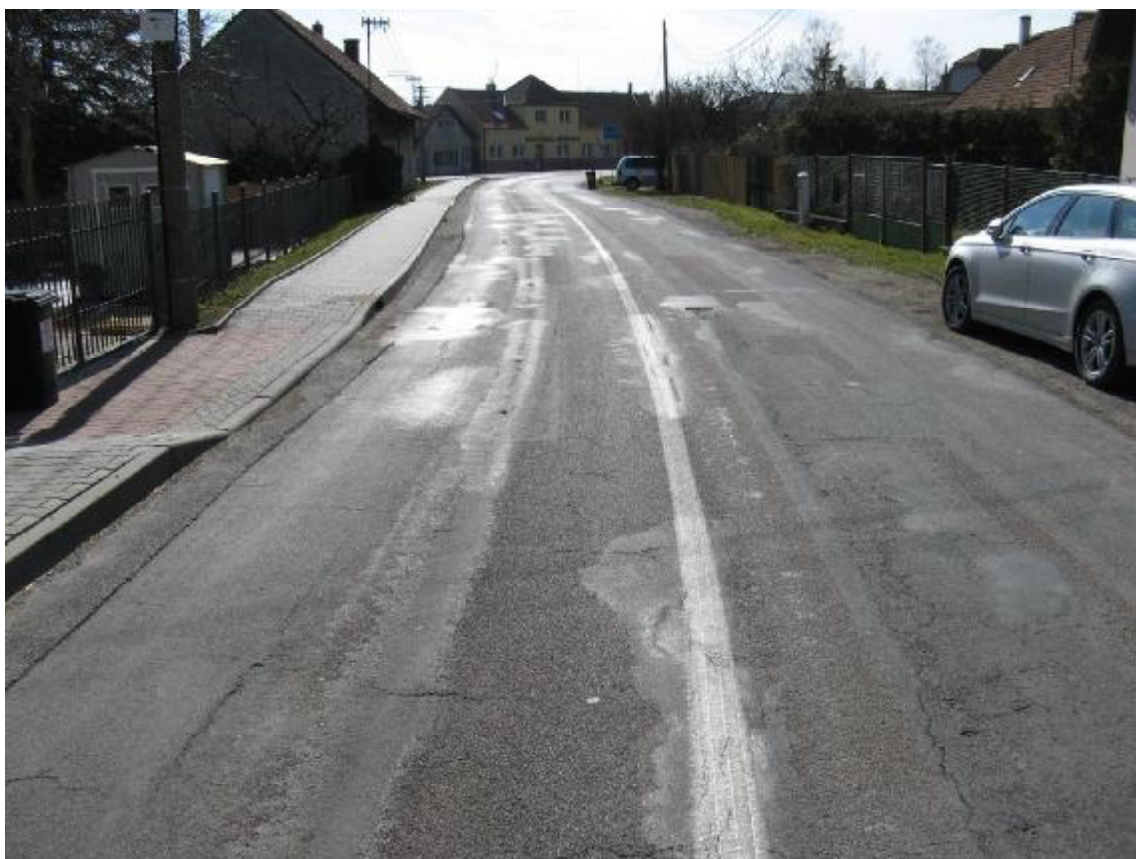
F17, km 21,900- (Sloveč)
Koroze EKZ, vysprávkky.

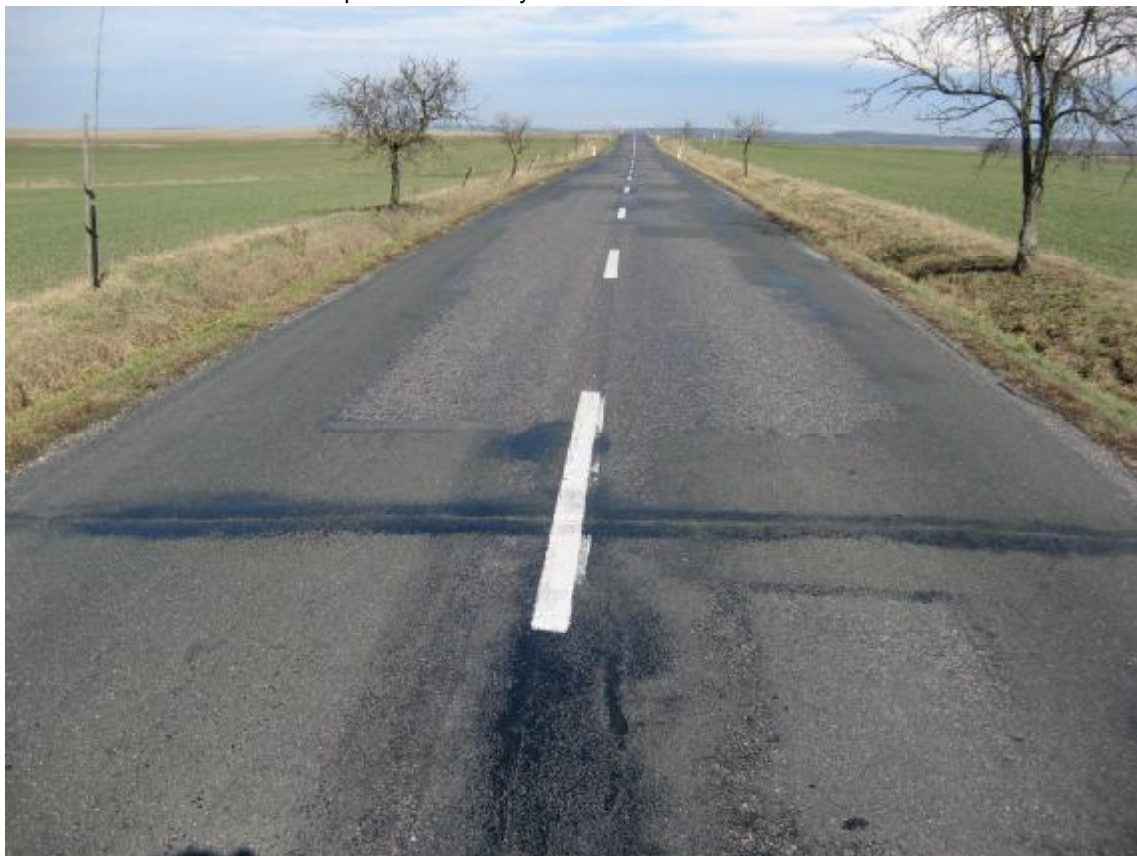
F24, km 22,210+
Příčné trhliny.

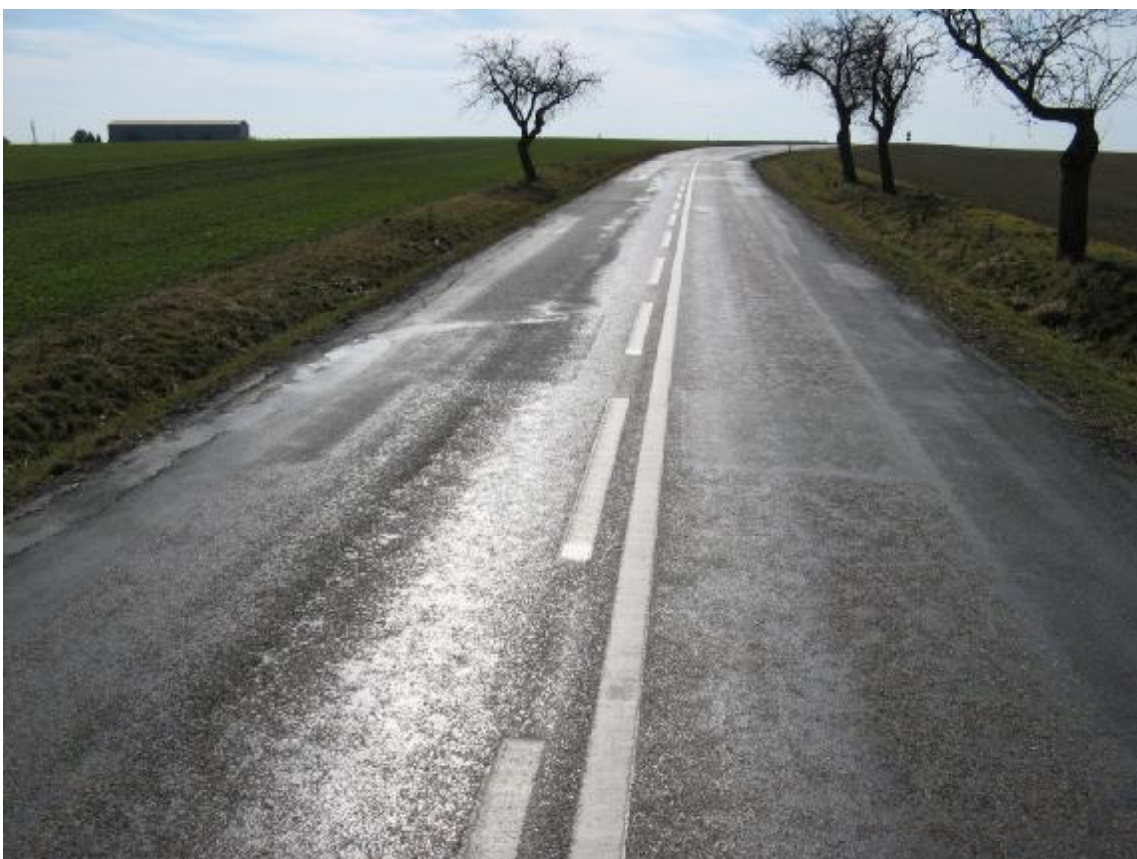
F38, km 22,900-
Ztráta makrotextury a olamování okraje vozovky.

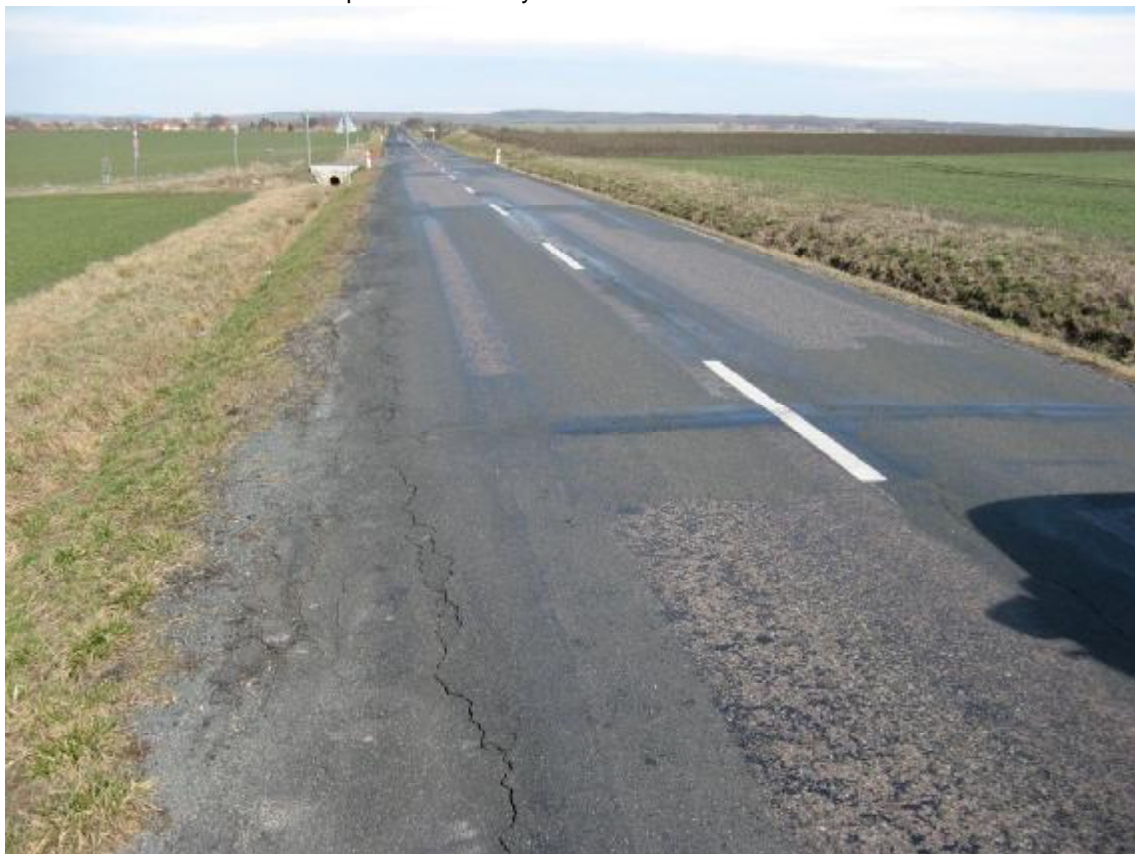
F47, km 23,310+
Příčné trhliny a olamování okraje vozovky.

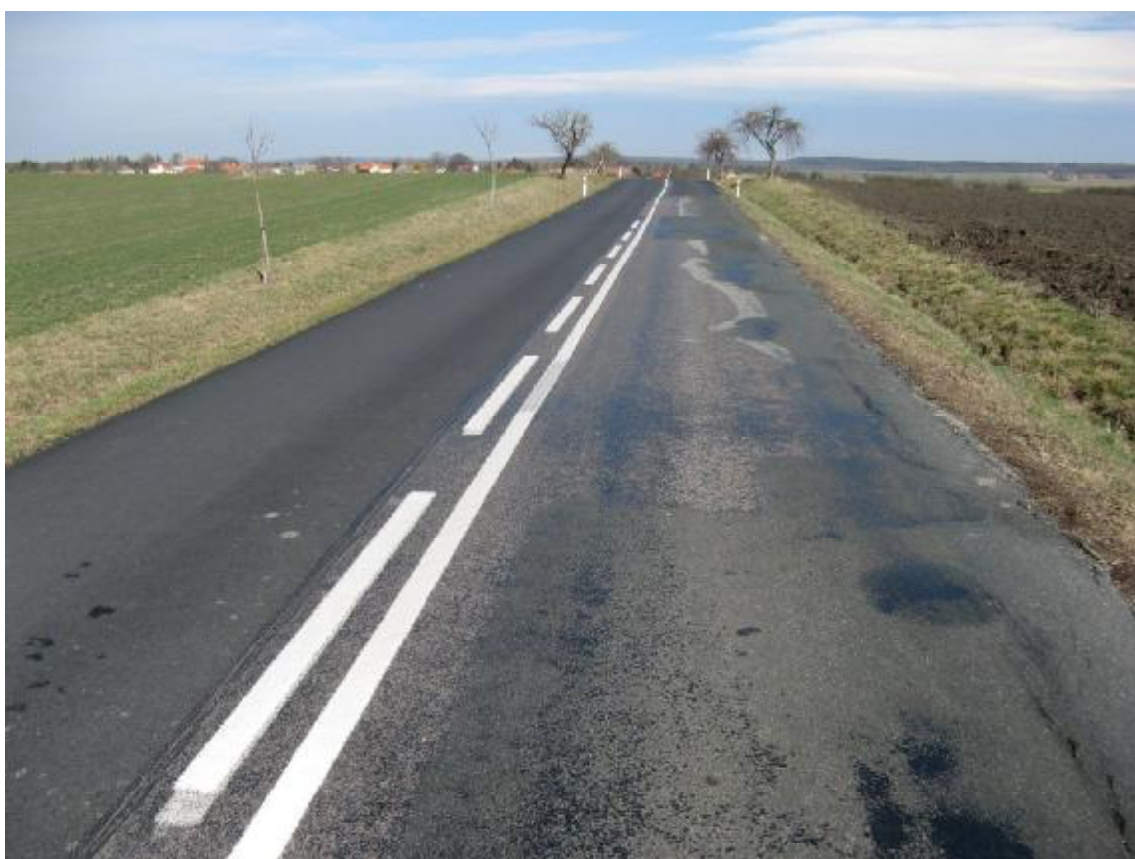
F53, km 23,610+
Vlevo oprava povrchu, vpravo ztráta makrotextury a olamování okraje vozovky.

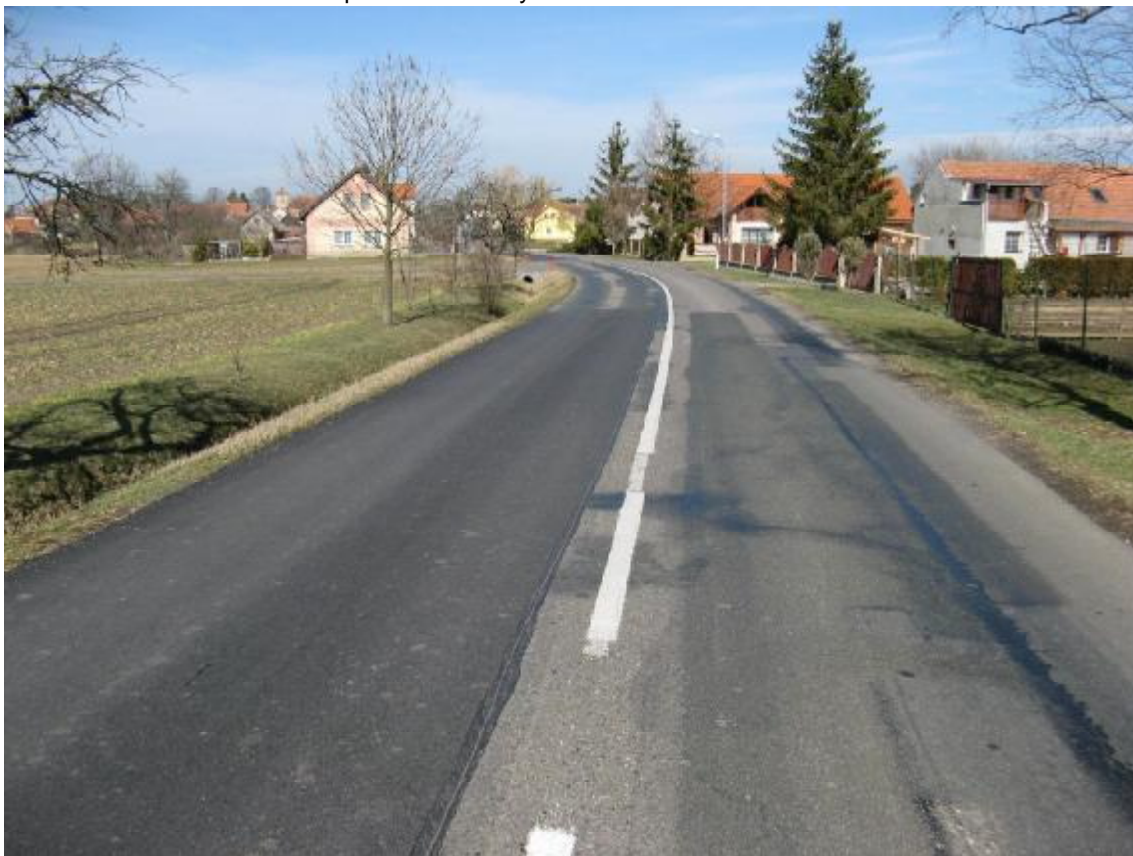
F65, km 24,210+
Vlevo oprava povrchu, vpravo vysprávka okraje vozovky.

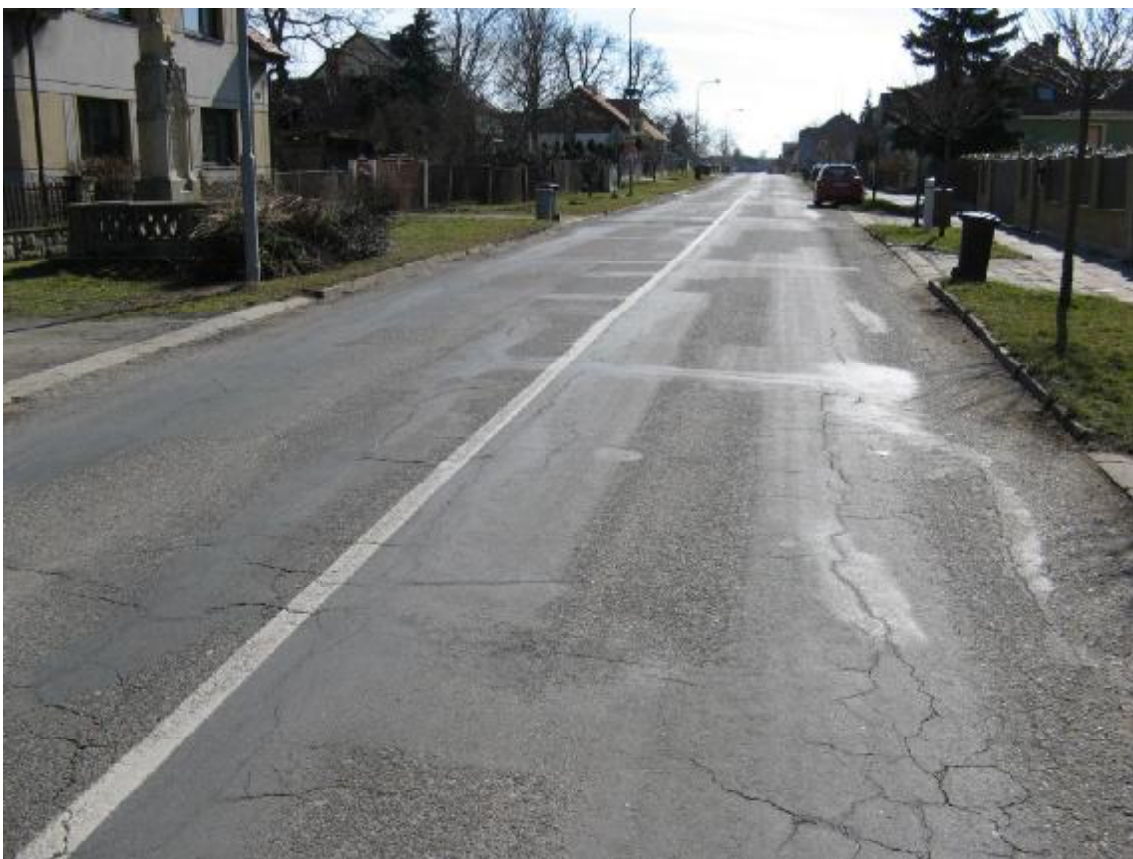
F74, km 24,800-
Nepravidelné nebo mozaikové trhliny, příčné trhliny.

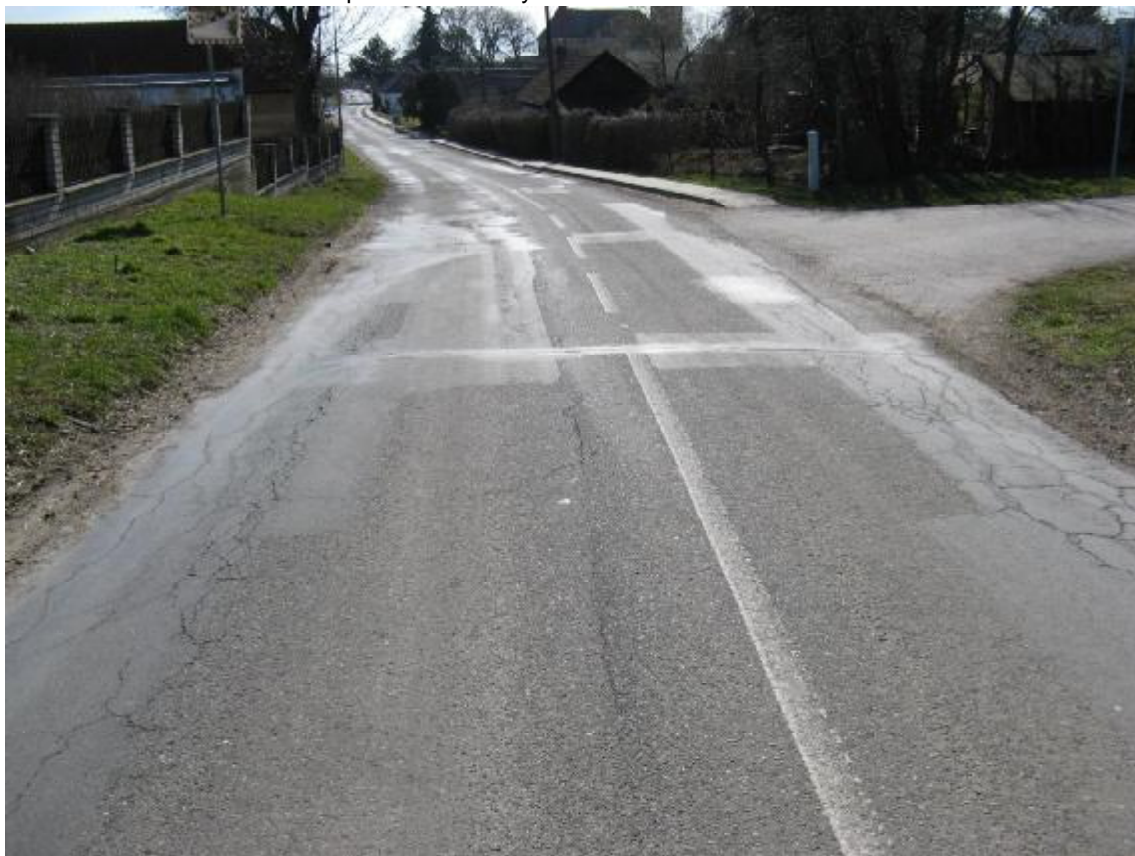
F80, km 25,100-
Příčné trhliny, síťové trhliny podél okraje vozovky.

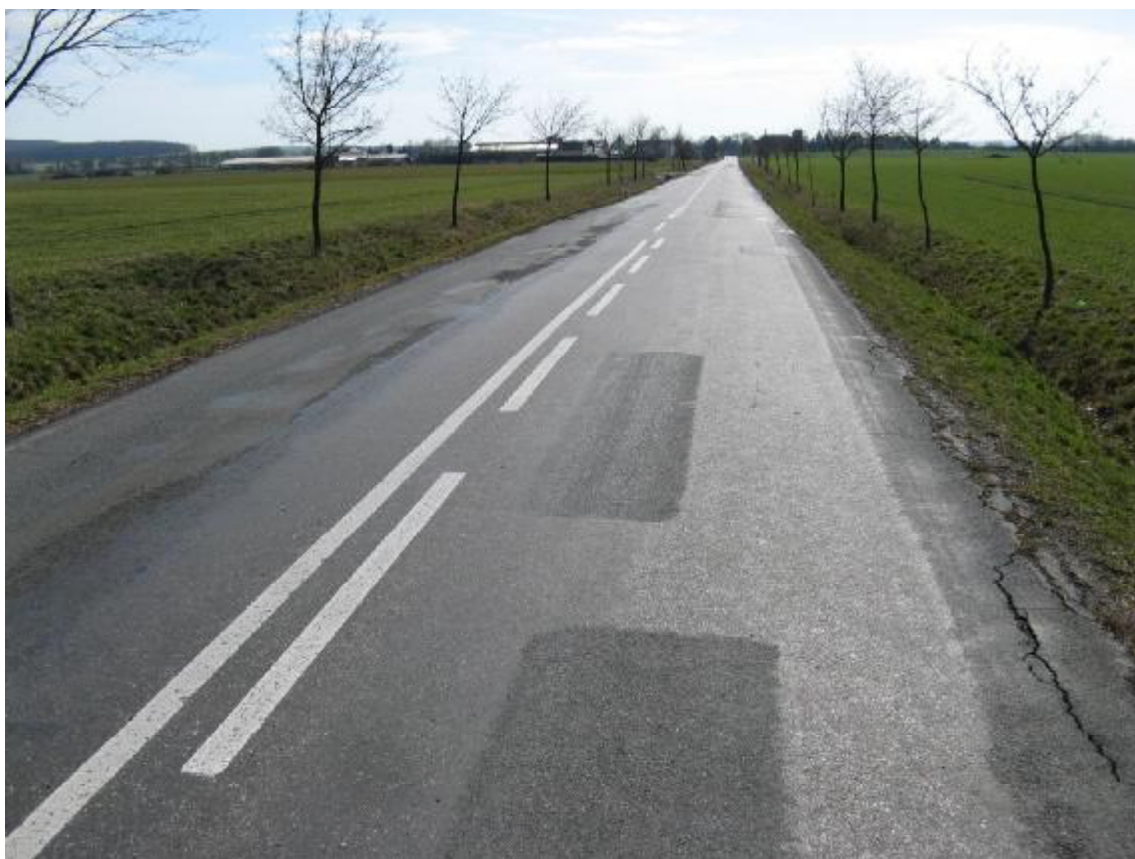
F80, km 25,800-
Olamování okraje vozovky, ztráta makrotextury.

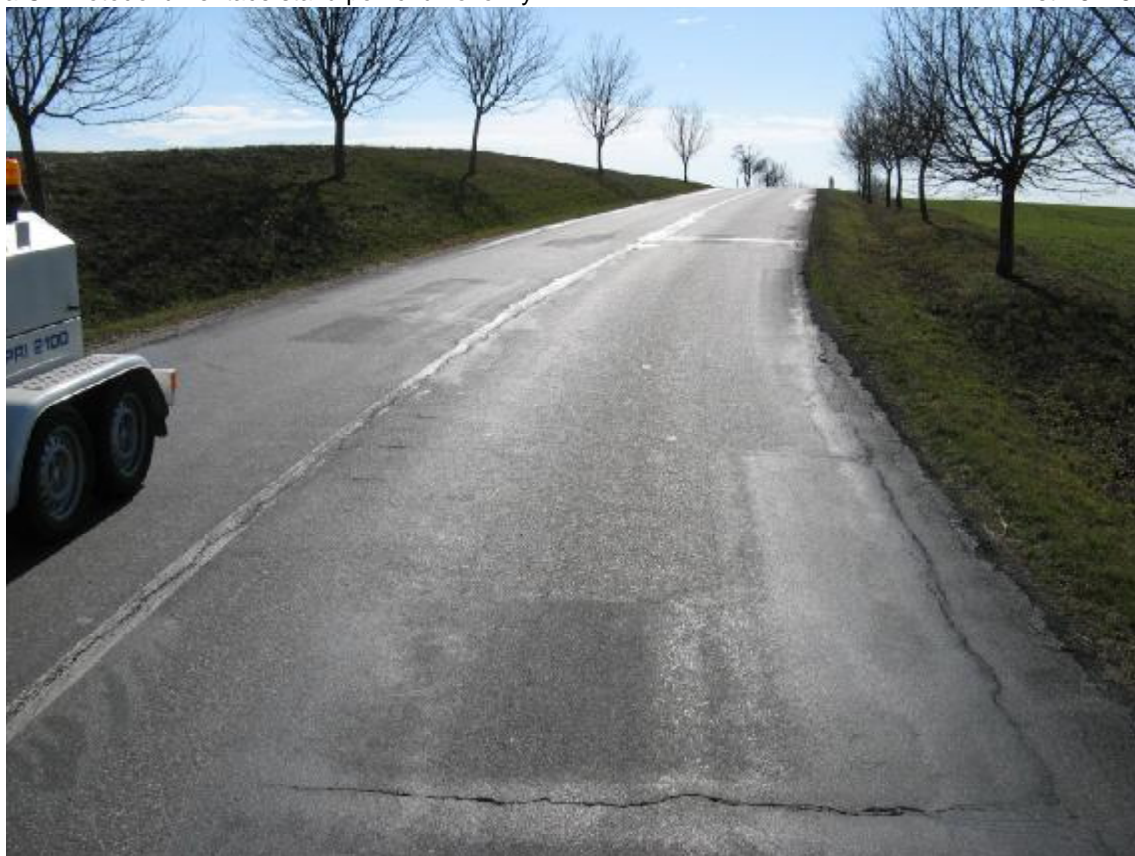
F100, km 26,100-
Olamování okraje vozovky, příčné trhliny.

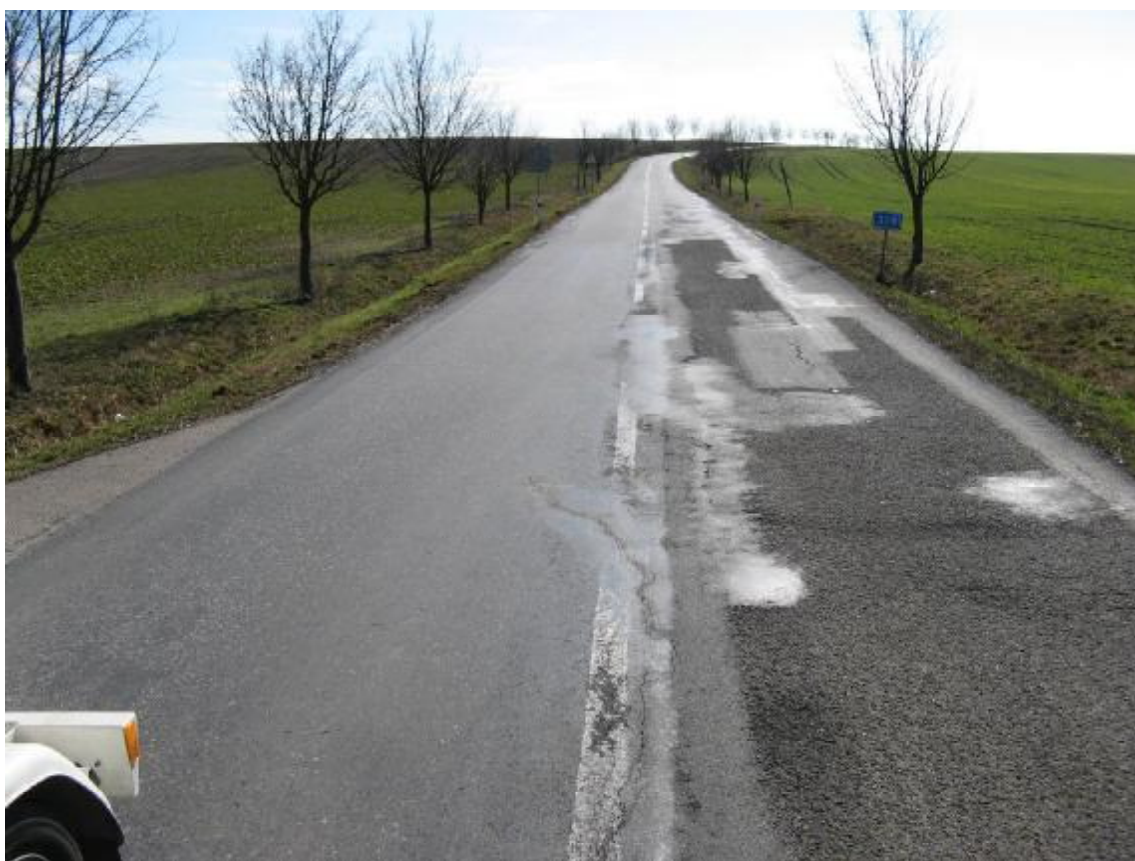
F104, km 26,300-
Ztráta makrotextury, vysprávk.
