# **Most 24423-3**

Most přes potok v obci Byšice

## **HLAVNÍ PROHLÍDKA**

Datum provedení prohlídky: 15.6.2020

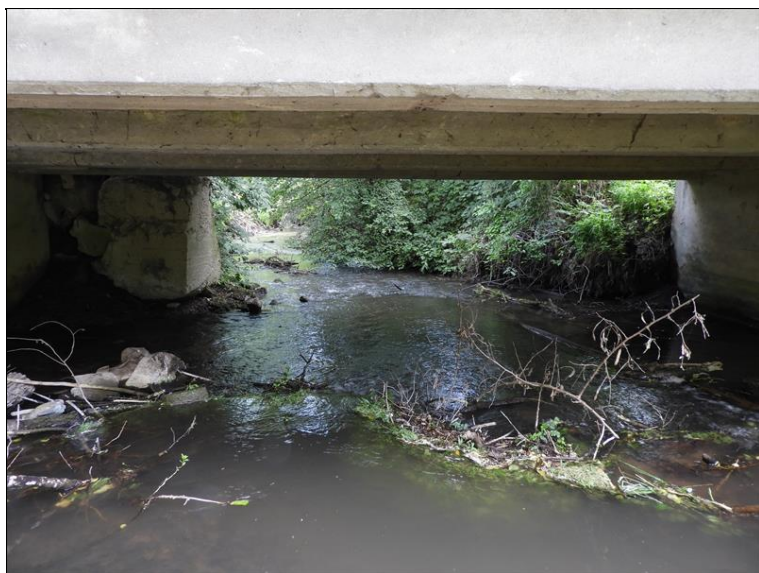
| [4.5] | 4.6 | Území pod mostem a přístupové cesty | Okolí mostu zarostlé náletovou vegetací.<br>V mostním otvoru jsou naplaveniny. |

Území pod mostem

| [1] | 4.6 | Území pod mostem a přístupové cesty | Vysekat vegetaci v okolí mostu. |

| [9] | 4.6 | Území pod mostem a přístupové cesty | Vyčistit koryto pod mostem od naplavenin. |

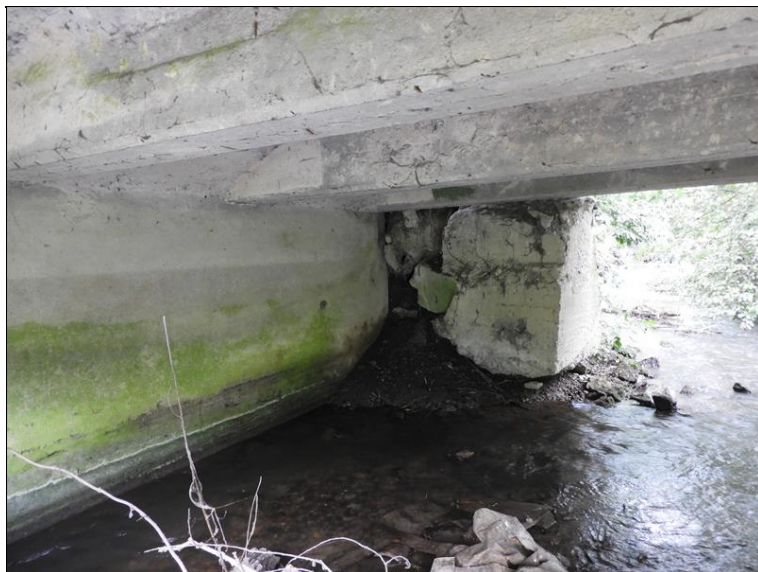
| [1.2] | 1.2 | Mostní podpěry a křídla | Beton opěr je zavlhlý, porostlý řasou. V dříku OP1 lokálně jsou kaverny.<br>Betonový blok u O1 je uvolněný, pravděpodobně neplní žádnou funkci, spíše omezuje průtok.<br>Na OP2 vpravo zemní těleso užší než most, obnažené čelo křídla. |

Pohled na OP1 - betonový blok na levé straně opěry.

| [8] | 1.2 | Mostní podpěry a křídla | Odstranit betonový blok u O1. |

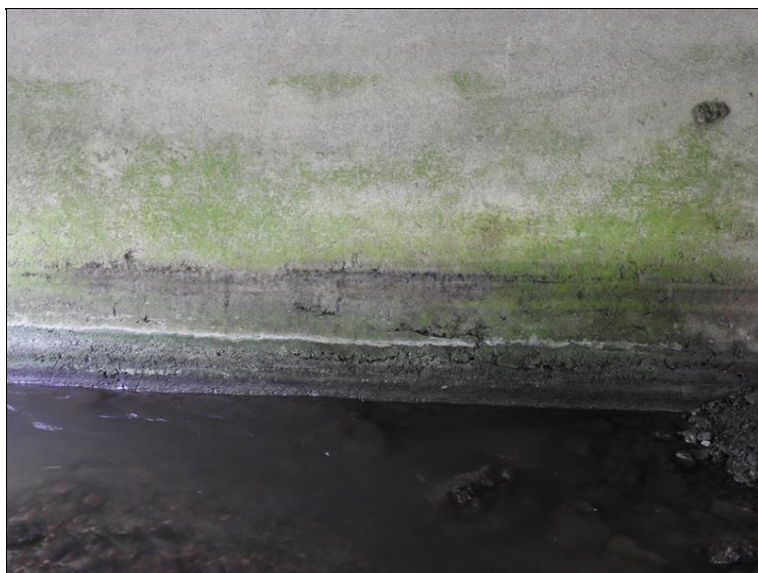
Detail OP1 - povrchová degradace betonu, kaverny, nazelenalý povlak

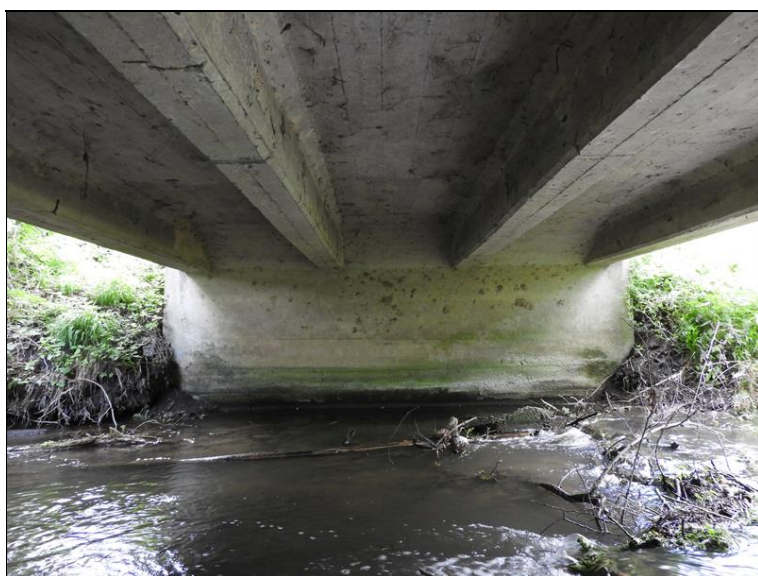
Pohled na OP2 - povrchová degradace betonu, nazelenalý povlak

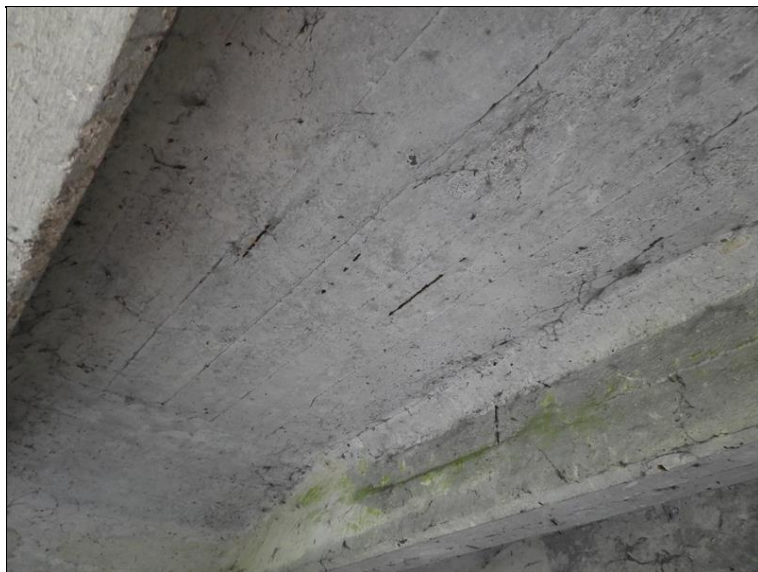
| [2.1] | 2.1 | Nosná konstrukce | Lokálně dochází ke korozi obnažené konstrukční výztuže.<br>Zatékání na boky NK zpod říms, nazelenalý povlak. |

Podhled NK - zkorodovaná betonářská výztuž  
prokreslená na povrchu konstrukce

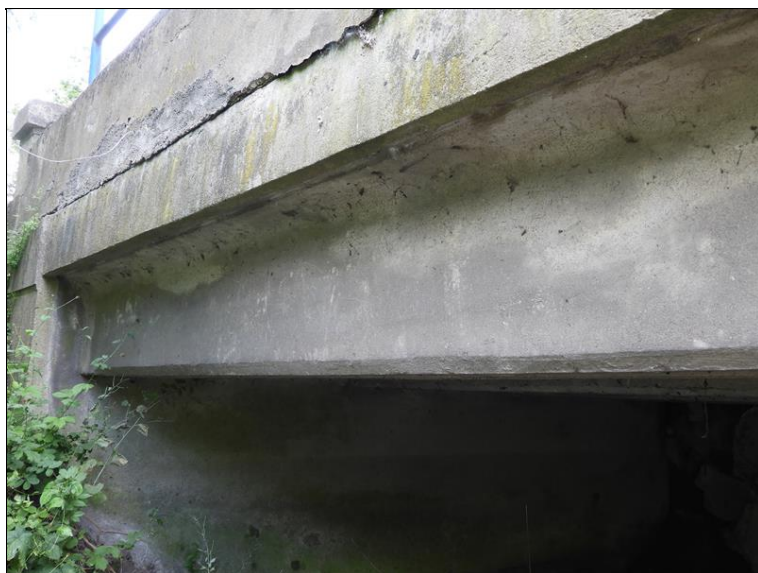
Pohled na NK zprava - stopy po zatékání na bok  
NK zpod římsy, nazelenalý povlak

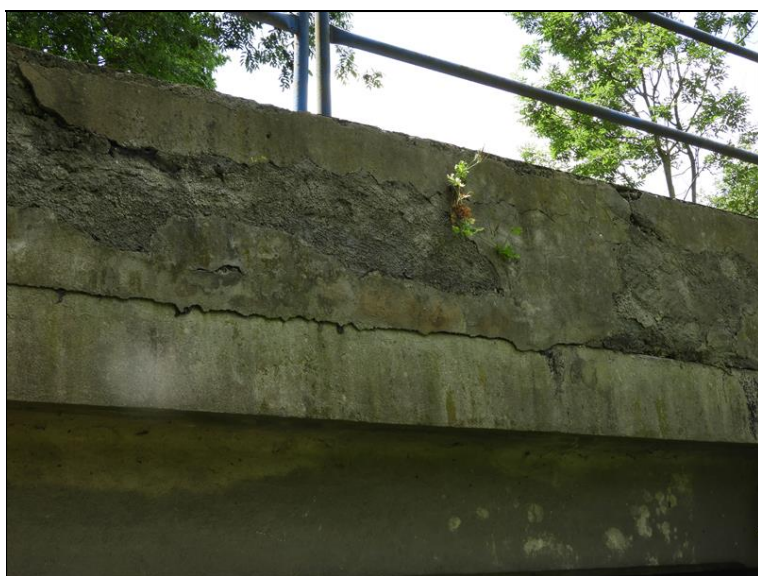
| [3.2] | 3.3.1 | Římsa | Příčné trhliny v opravených římsách, levá hrana nad O1 je poškozená. Degradace vnějších bočních ploch.<br>Nazelenalý povlak, výskyt náletové vegetace. |

Detail římsy vpravo - degradace omítky, stopy po  
zatékání a výskyt náletové vegetace

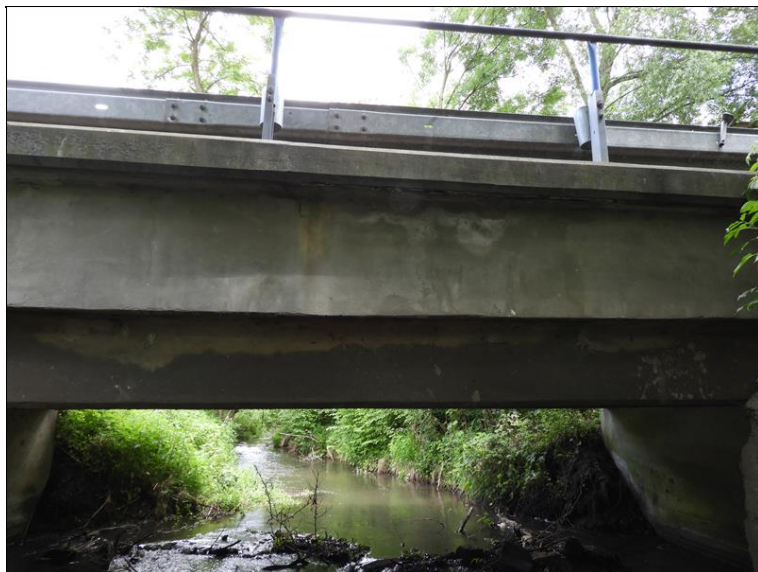
Pohled na NK zleva - výrazné stopy po zatékání

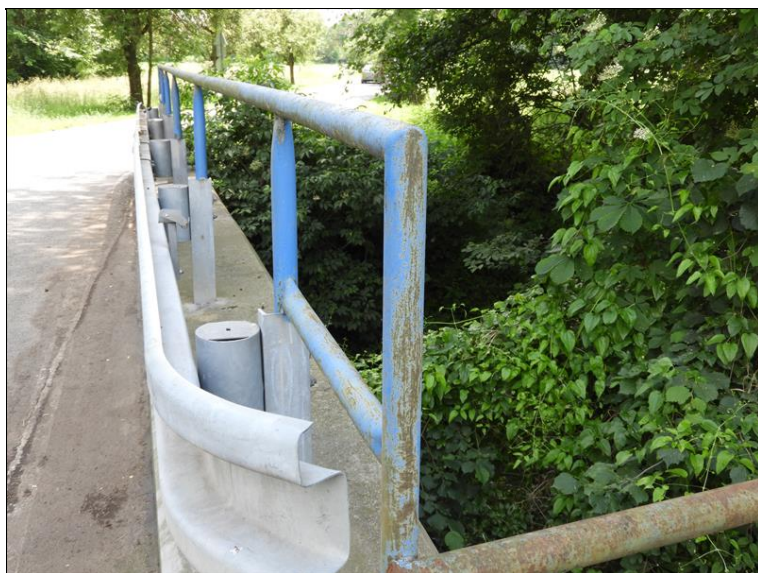
| [4.3] | 4.2 | Zábradlí | Degradace nátěru a místy povrchová koroze zábradlí. |

Detail zábradlí zprava - degradace nátěru, místy povrchová koruze

| [4] | 4.1 | Svodidla/zábradelní svodidla | Obnovit protikoroziční nátěr zábradlí. |

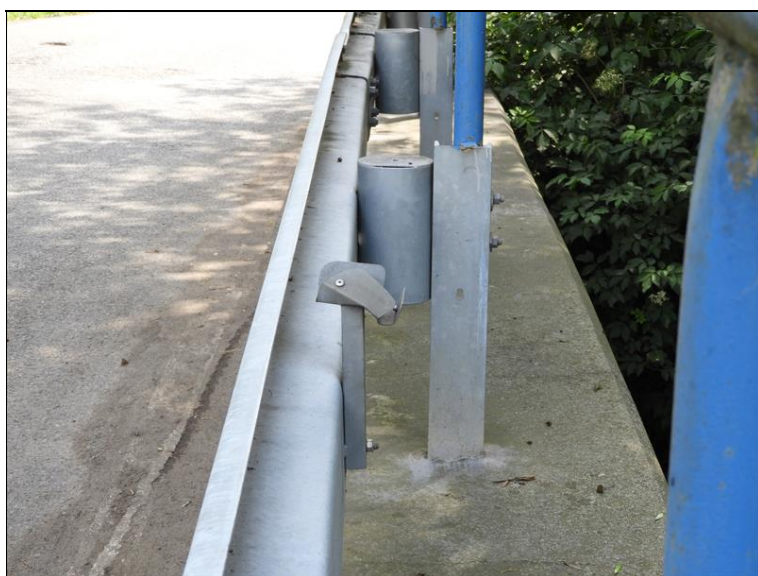
Svodidlo zprava - chybí směrový sloupek

| [6] | 4.3 | Dopravní značení, označení mostu | Osadit směrové sloupky. |

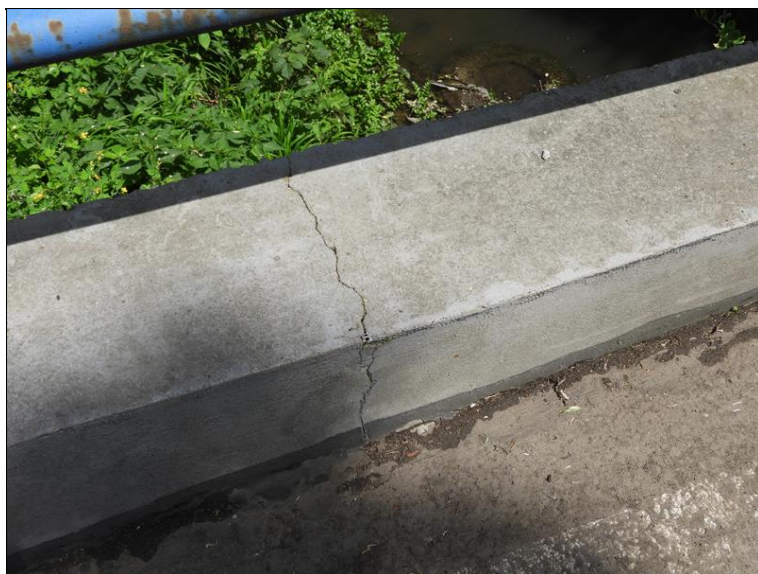
Detail římsy zleva - příčná trhлина

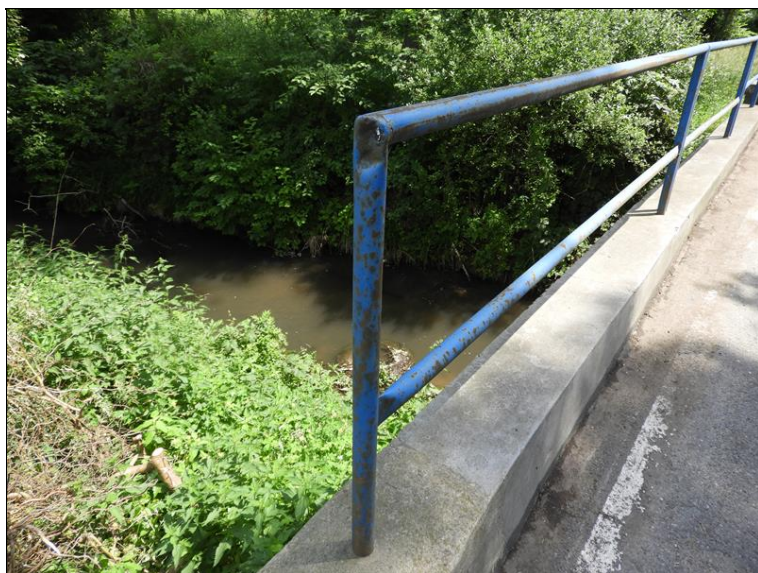
Detail zábradlí zleva - degradace nátěru, místy povrchová koroze

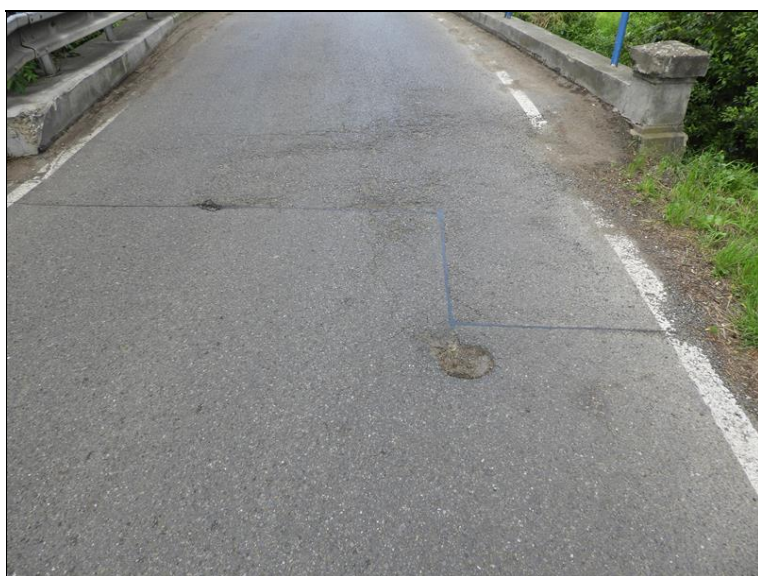
| [3.1] | 3.1 | Vozovka | Příčné trhliny v úrovni OP.<br>Prosedlá sonda před mostem.<br>Výtluky na krajnici za mostem vlevo. |

Poruchy vozovky

| [3] | 3.1 | Vozovka | Zatěsnit spáry a trhliny na vozovce. |

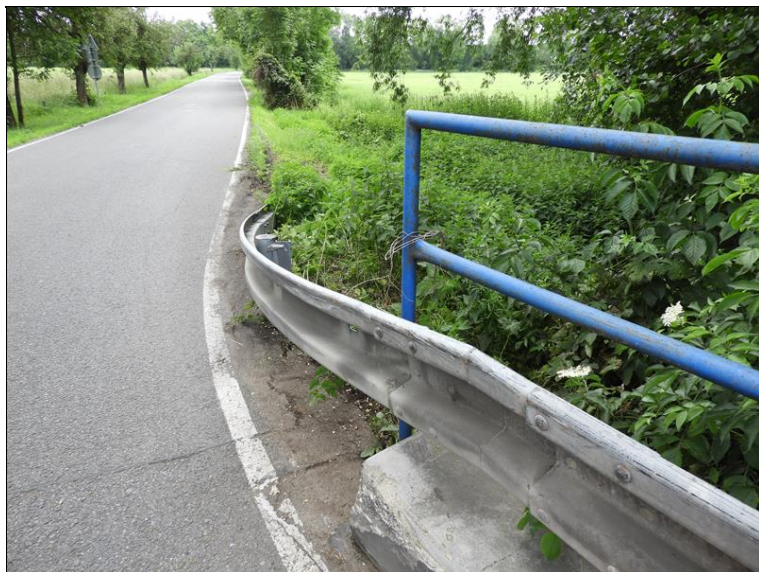
| [4.2] | 4.1 | Svodidla/zábradelní svodidla | Stopy nárazů do svodnice u OP1.<br>Svodidlo lokálně koroduje. |

Stopy nárazů do svodnice u OP1
