**III/23922 ve staničení km 0,2 před obcí Dolín -
nestabilní svah zemního tělesa komunikace**

- Statické posouzení stávajícího stavu**
- Návrh opatření**

Objednatel : Krajská správa a údržba silnic Středočeského kraje, příspěv. org.
Zborovská 11, 15021 Praha 5

Datum : Listopad 2019

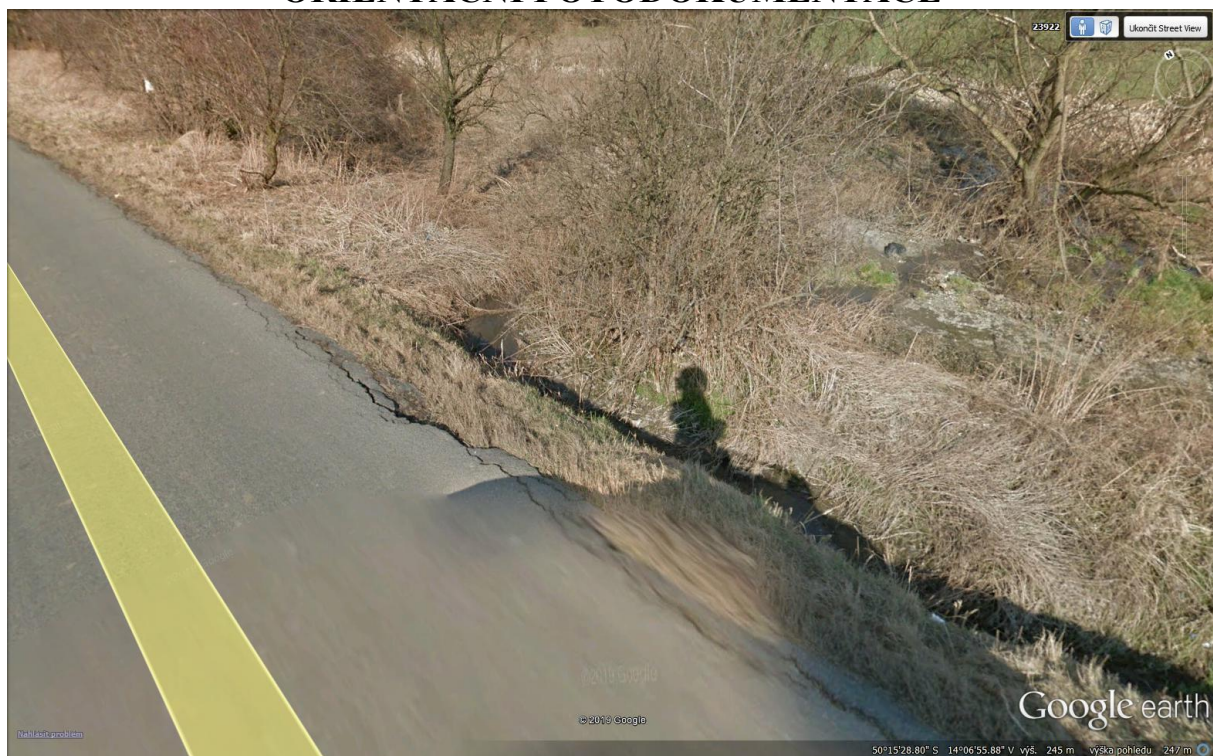
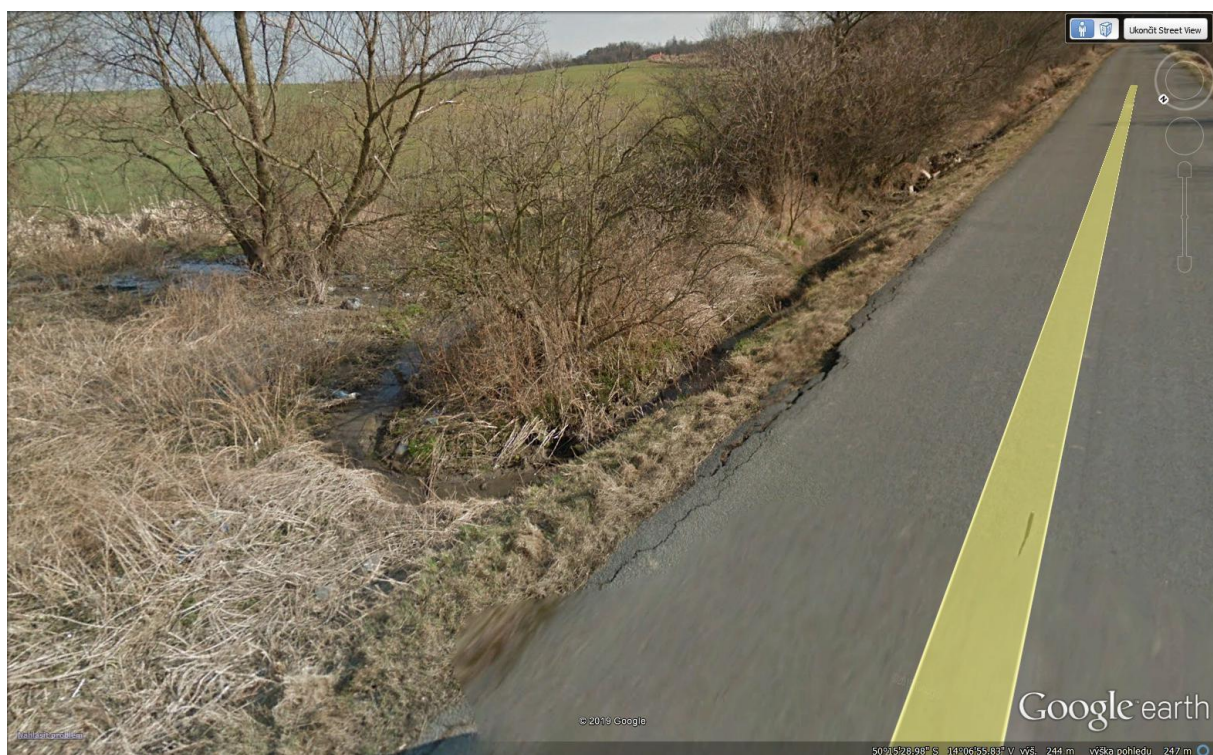
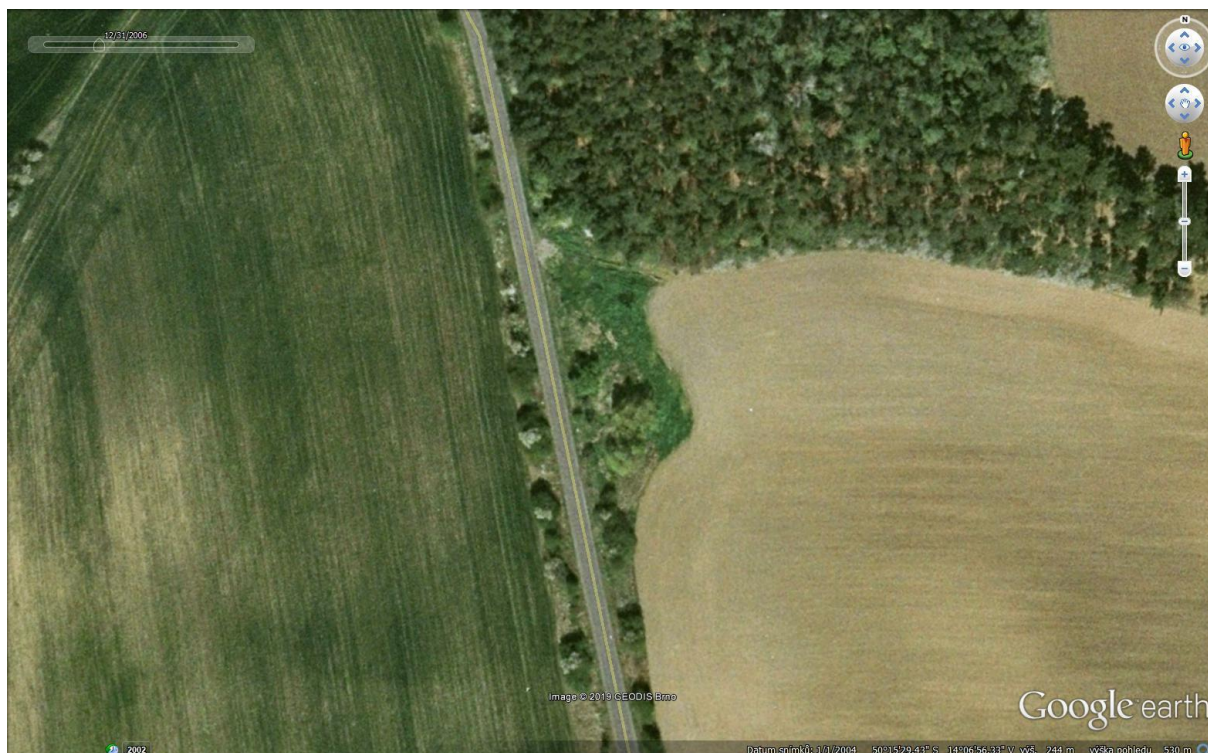
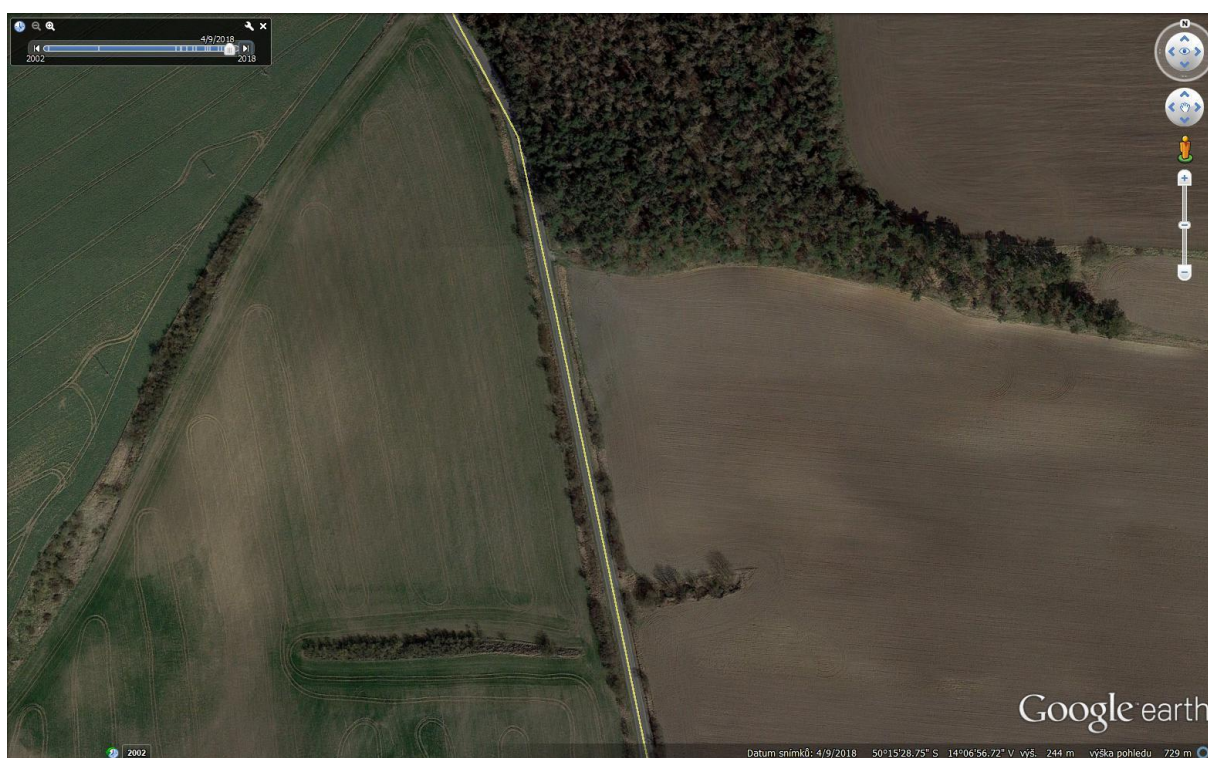
Jak vypovídají fotografie z google earth z roku 2012, tak tento problém rozhodně není nový, nicméně v poslední době eskaluje.

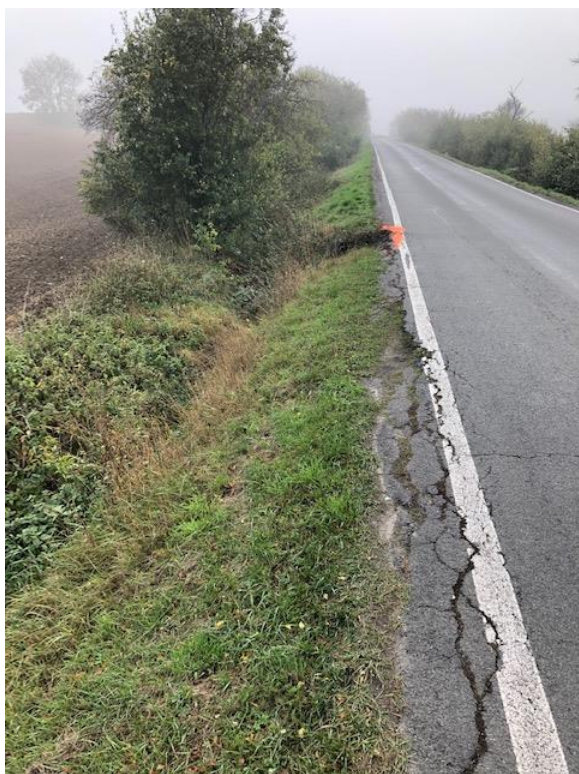
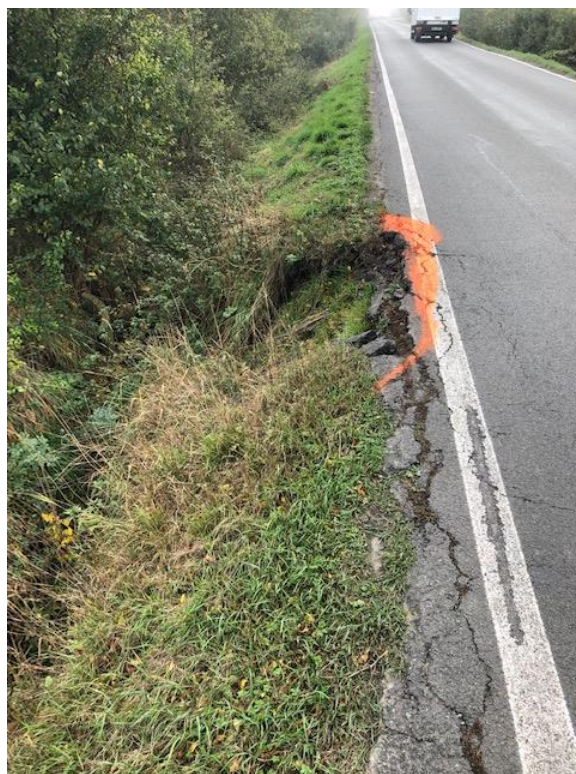
Směrem od Dolína je po pravé straně komunikace výrazně popraskaná a v místě havárie i už docela utržená a zřícená krajnice. A to v délce minimálně 150 m.

Za druhé je jasné patrné, že poruchy vymezují poměrně výrazně dříve nezpevněnou krajnici, která byla historicky překryta živíci, konstrukce pod ní řešena jistě nebyla. Došlo tedy k rozšíření komunikace pouze v šíři uložení povrchu, nikoliv „kufru“ pod krajnicí.

Pouze po dobu provádění místního šetření, které bylo prováděno ve všední den kolem poledne, jich byly desítky. Pan Kovanda, který tam byl se mnou, to jistě potvrdí. Potkávající se kamiony pak druhotně velmi progresivně ničí už tak poškozenou krajnici a nepochybně hrozí její lokální utržení a následná havárie.

Místo hlavní poruchy – říjen 2019

Průjezd vozidel doporučuji (ihned) omezit 3,5 tunami!

Zároveň je třeba okamžitě vyvinout maximální snahu o zajištění dodržování požadovaných dopravních omezení a to prostřednictvím Policie ČR a také posílením dopravního značení.

Potrhanou krajnici vymezit svislým dopravním značením – úsek je vcelku přehledný, zúžení by neměl být problém.

Rychlost v úseku omezit na 30 km/hod.

Odtrženou krajnici bude nutno posílit a konstrukčně dořešit. Samozřejmě lépe s vozovkou v celé ploše.

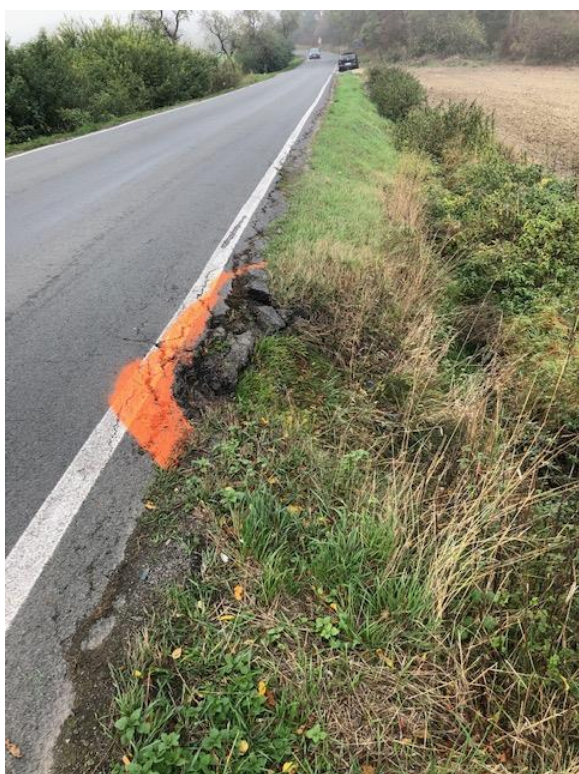
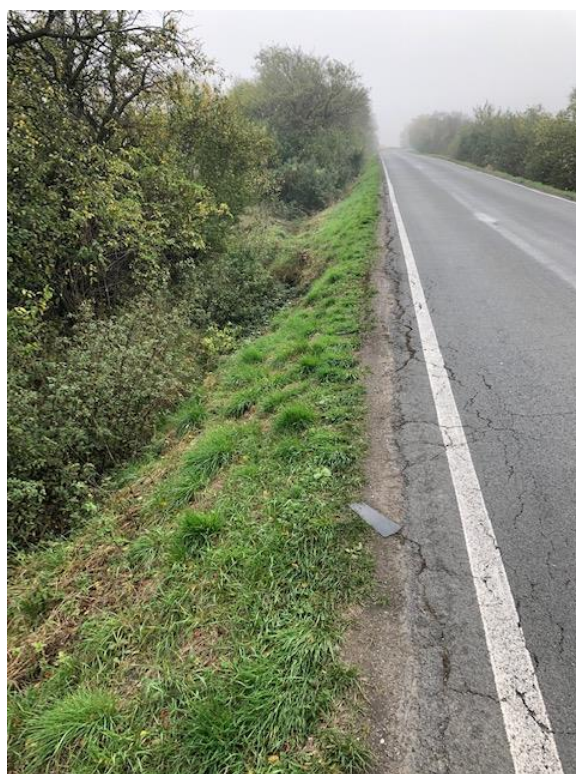
Odtržená krajnice i v dalším úseku komunikace

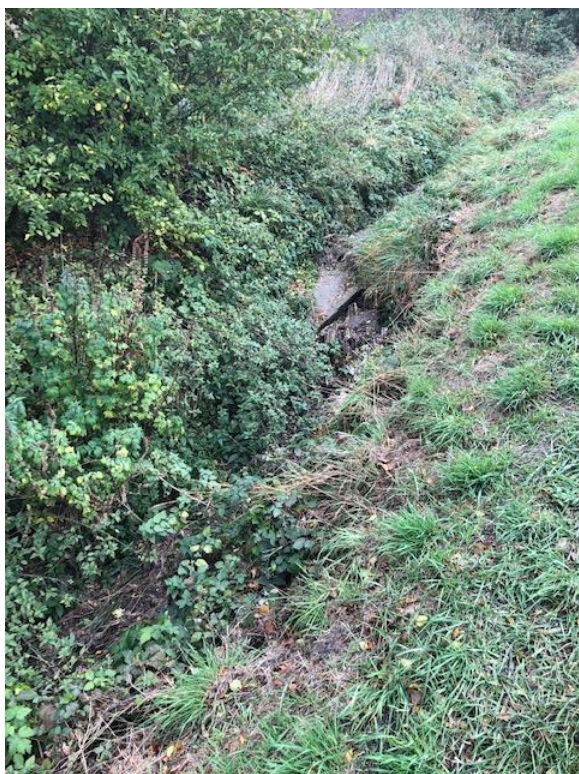
Zbytky prefabrikátů v korytě příkopu

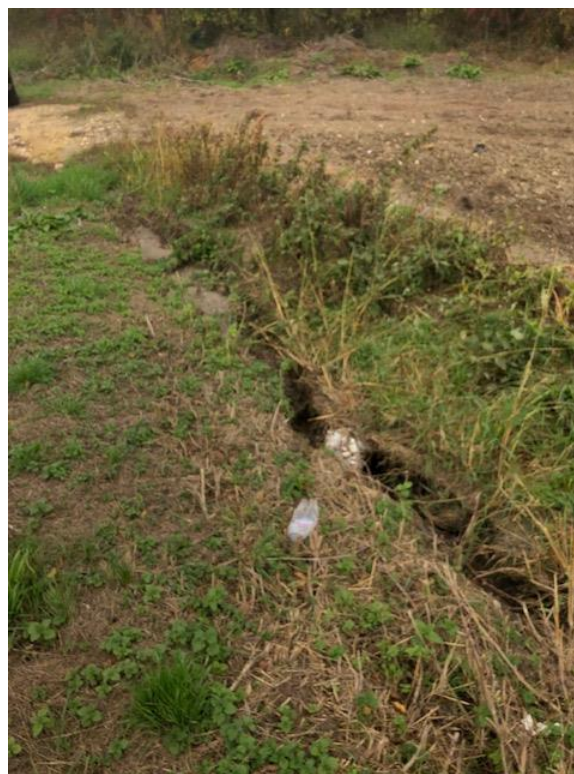
Za prvé je vidět, že se v místě zásadně změnilo uspořádání odvodnění komunikace. Letitě zde byl meandr odvodňovací strouhy komunikace, který odváděl vodu dále od komunikace do vsakovacího prostoru louky a náletových dřevin.

Tato plocha byla dnes rozorána, stala se součástí obdělávané plochy sousedního pole a jako vsakovací přestala fungovat.

Odvodňovací škarpa nyní neuspořádaně pokračuje podél silnice až do rozlivu u nájezdu na polní cestu. Zde se pak srážková voda přelévá přes komunikaci.

Strouha mezi polem a komunikací

Zároveň musí být dočištěn a upraven odvodňovací systém komunikace s tím, že v nejnižším bodě úseku by měl být v budoucnu realizován propustek, který by vyřešil vodu, která jde v současné době přes silnici, což je, zejména v zimě, dost nebezpečné.
