Krajská správa a údržba silnic Středočeského kraje, p. o.

ČGS-441/20/907*SOG-441/0911/2020

15. prosince 2020

Rekognoskace a klasifikace rizika problematických skalních objektů u silnice II/201 ve správě Krajské správy a údržby silnic Středočeského kraje, p. o., na k. ú. Velká Buková v okrese Rakovník, kde dochází ve staničení km 32,5–33,2 k opadu kamenů do prostoru komunikace z přilehlého skalního masivu

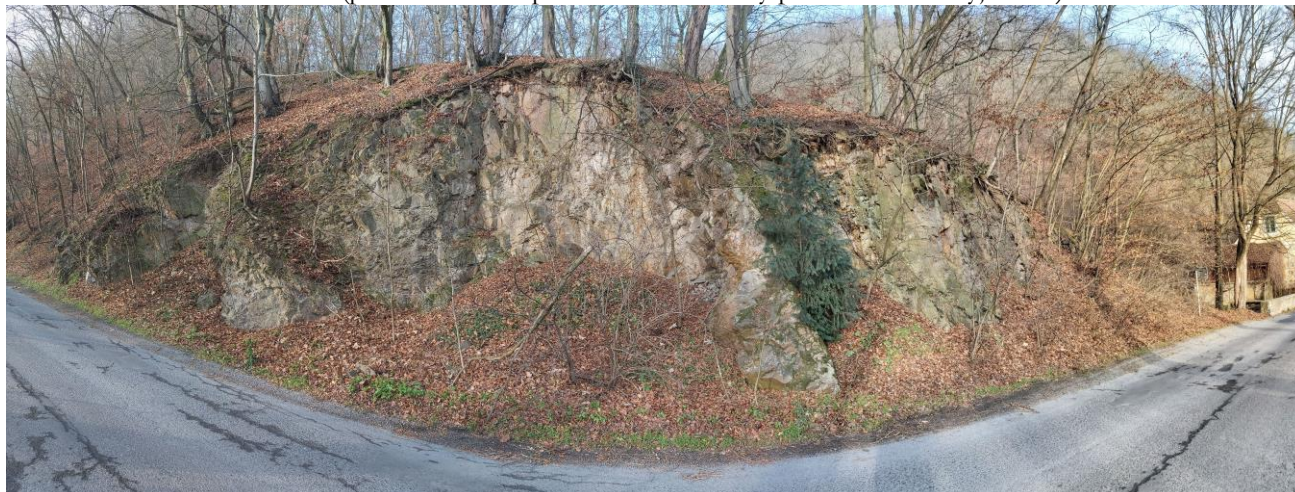
Terénní rekognoskací dne 8. prosince 2020 bylo zjištěno, že se posuzovaný skalní svah z inženýrsko-geologického hlediska jeví jako makroskopicky celistvý, avšak s plošným výskytem diskontinuit. Obnažená hornina je slabě až mírně zvětřalá, především v místech výskytu břidlic a prachovců. Polním stanovením pevnosti v prostém tlaku byla hornina klasifikována jako pevná (50–100 MPa).

Foto 1 Skalní svah úseku A v rámci skalního zářezu silnice II/201. Převládají slabě zvětralé břidlice a žila andezitu, které jsou jen lokálně porostlé vegetací. Horninový masiv je porušen podél subvertikálních puklin (detail viz foto 2).

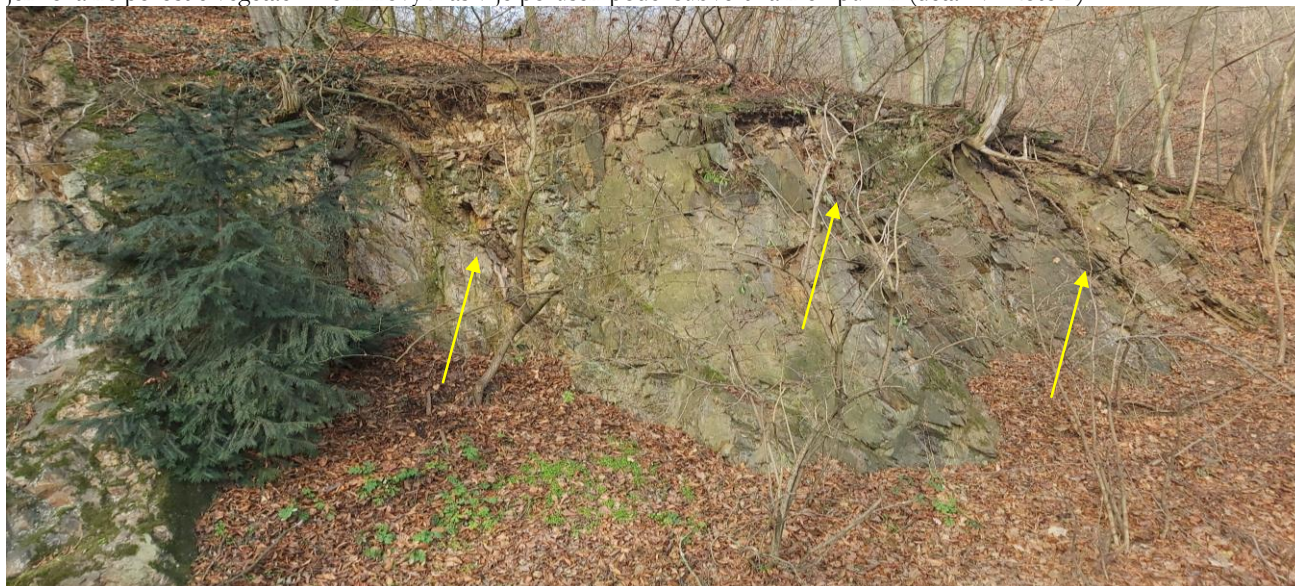
Na základě provedené prohlídky ČGS u této části masivu dokumentovala několik labilních partií (foto 2, 3). Jedná se zejména o horní část svahu, kde bude nutné odtěžit skalní objekty viditelně oddělené od masivu nebo zcela rozvolněné partie, odstranit vegetaci z hrany zářezu, odtěžit akumulace osypů u paty zářezu. V rámci tohoto skalního svahu jako celku však ČGS nezjistila žádné další projevy nestability.

Foto 2 Detail skalního svahu v úseku A ukazující stupeň porušení masivu. Přípovrchové partie masivu jsou velmi intenzivně tektonicky porušeny (žluté šipky). Česká geologická služba doporučuje detailně prověřit tuto část svahu a odtěžit případně viditelné od masivu oddělené horninové bloky.

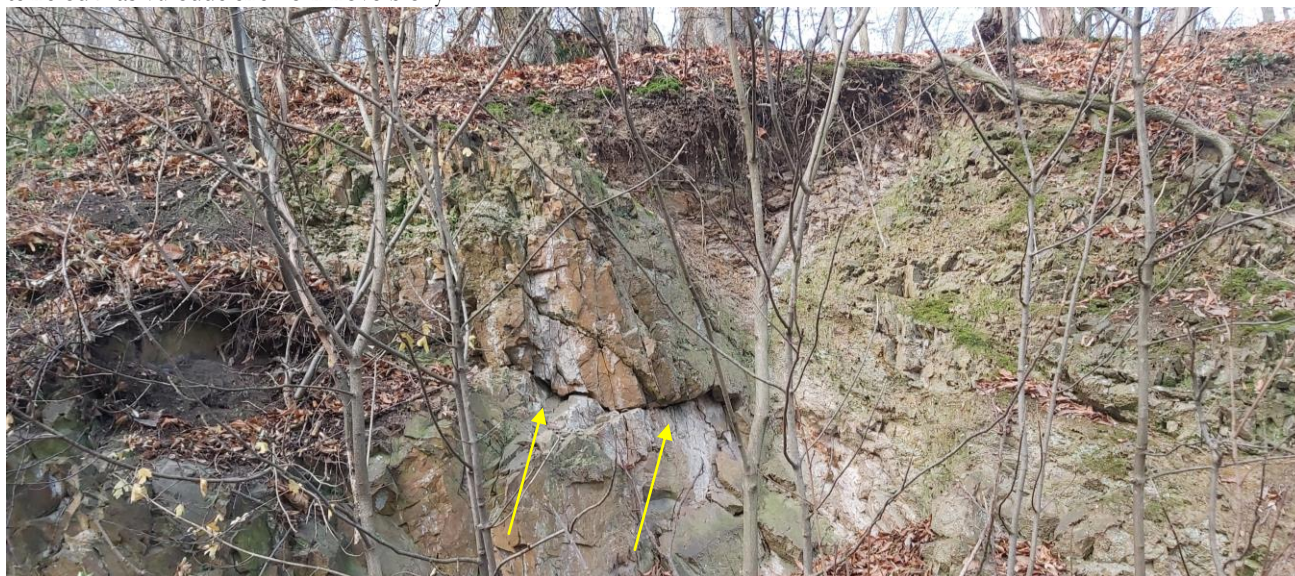
Foto 3 Detail jiné části skalního svahu v úseku A ukazující od masivu viditelně oddělené horninové bloky (žluté šipky).

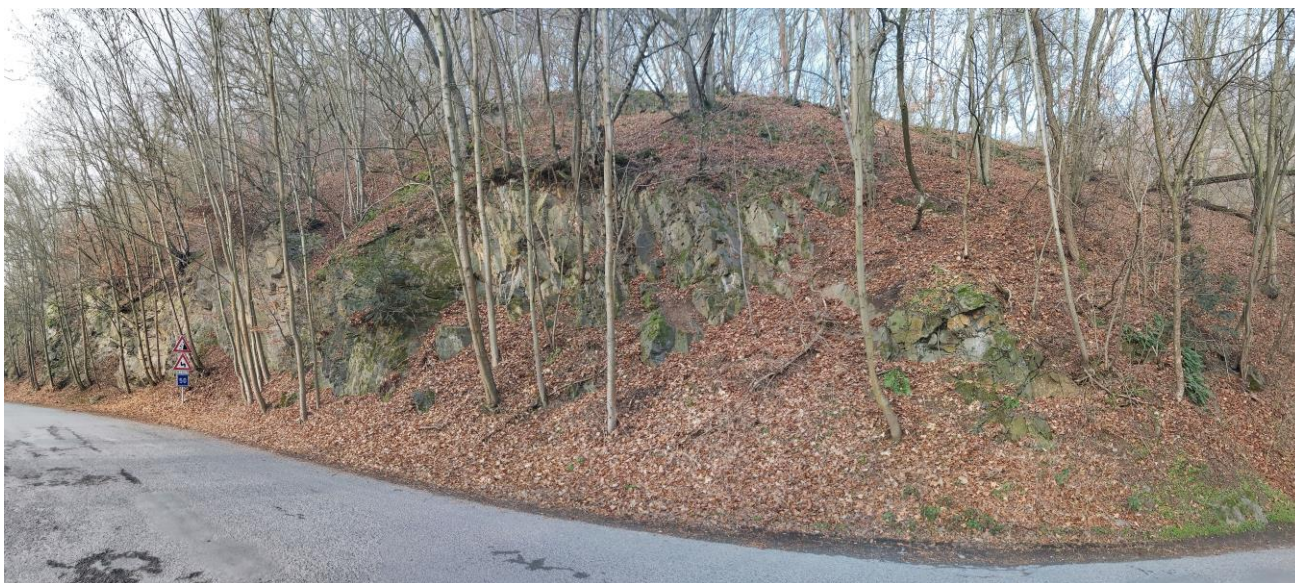
Posuzovaný skalní svah je opět makroskopicky poměrně celistvý, avšak zejména ve vrchních partiích rozpukaný podél puklin. Díky tomu jsou tvary horninových bloků převážně deskovité. Velikost bloků a vzdálenost diskontinuit je opět zpravidla střední (200–600 mm). Diskontinuity v části posuzovaného masivu jsou mírně rozevřené až otevřené (2,5–100 mm). Výrony podzemní vody z diskontinuit zjištěny nebyly. Náletová vegetace pokrývá skalní svah více než v případě úseku A, proto je zde nutné počítat s dezintegračním účinkem jejího kořenového systému na horninový masiv.

Foto 4 Skální svah úseku B, jež je v hojné míře porostlý vegetací, při patě svahu se rovněž nacházejí osypové kužele.

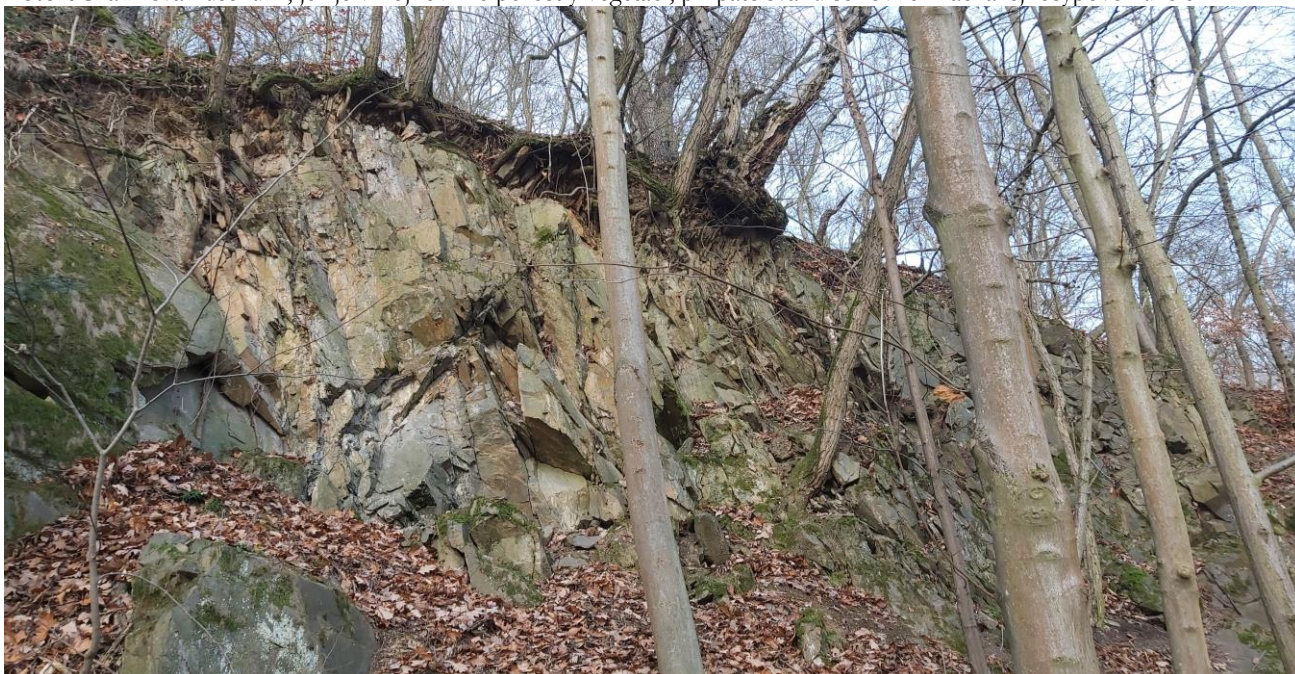
Podobně jako v případě úseku A i v případě úseku B dokumentovala ČGS několik míst s výrazným tektonickým porušením masivu (foto 5, 7). Z toho důvodu ČGS doporučuje při geotechnickém průzkumu zaměřit pozornost na tyto porušené partie horninového masivu.

Foto 5 Detail skálního svahu v úseku B. Přípovrchové partie masivu jsou velmi intenzivně tektonicky porušeny.

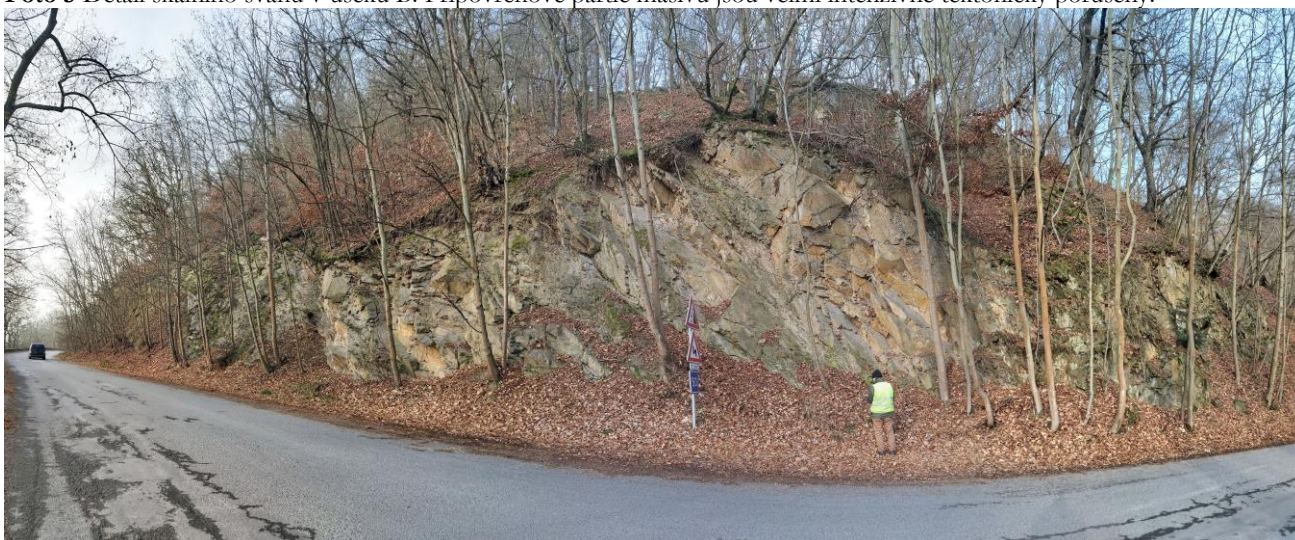
Foto 6 Jiný pohled na skální svah v úseku B.

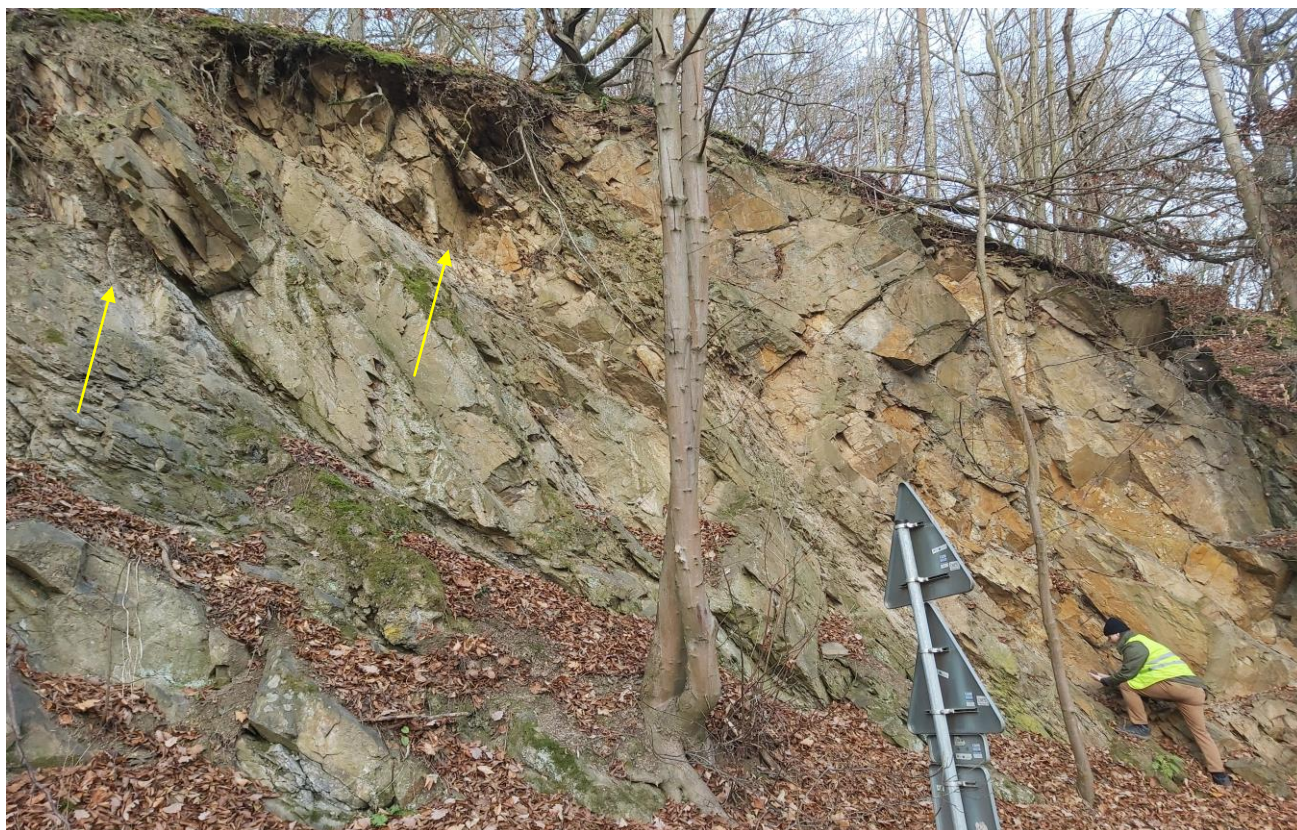
Foto 7 Další potenciálně nestabilní část masivu v rámci posuzovaného úseku B, již bude nutné odtěžit (žluté šipky).

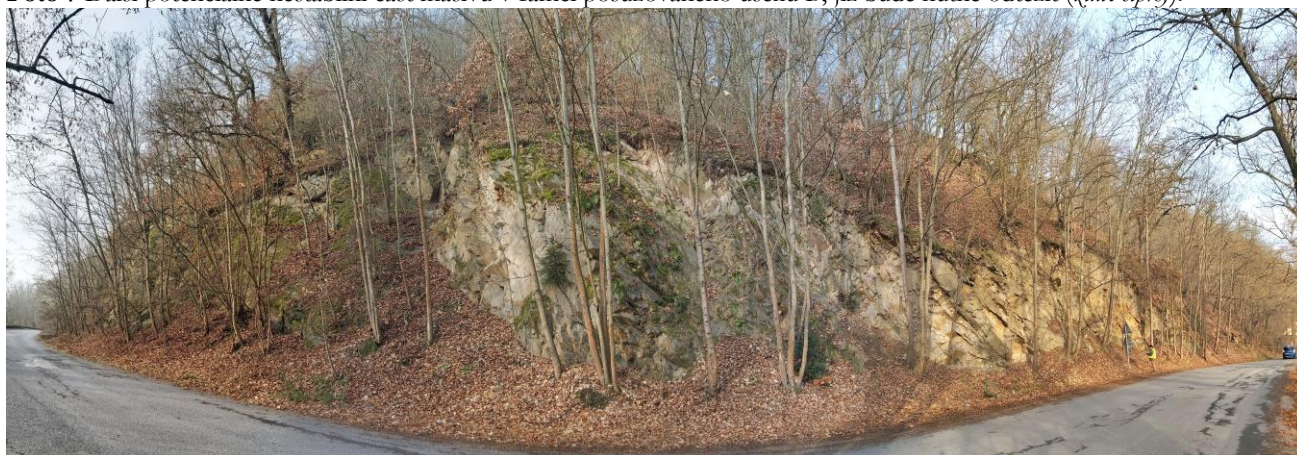
Foto 8 Pokračování úseku B v rámci skalního zářezu u silnice II/201.

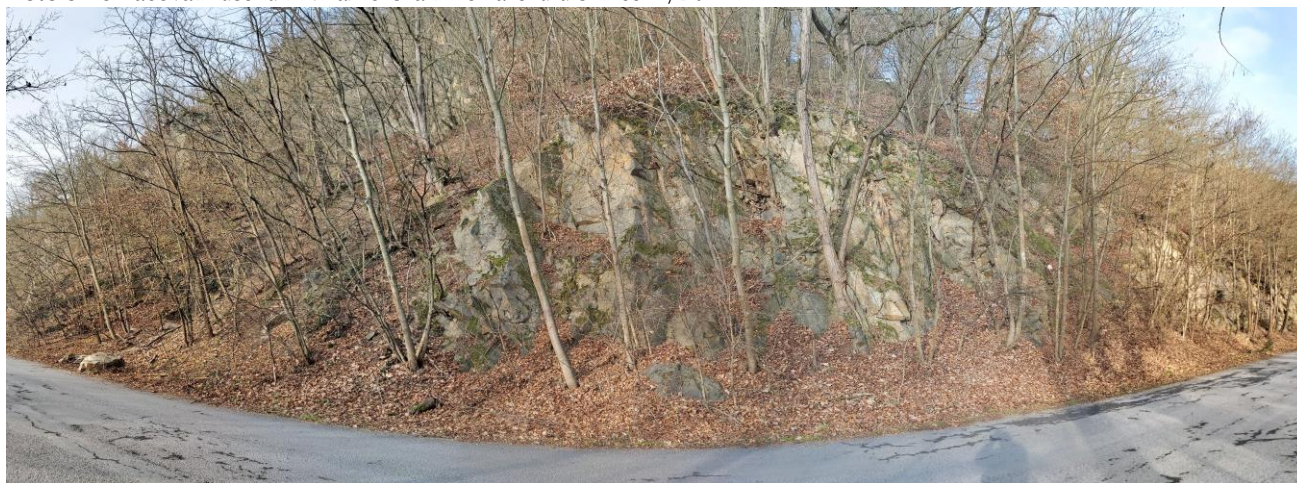
Foto 9 Konec úseku B.

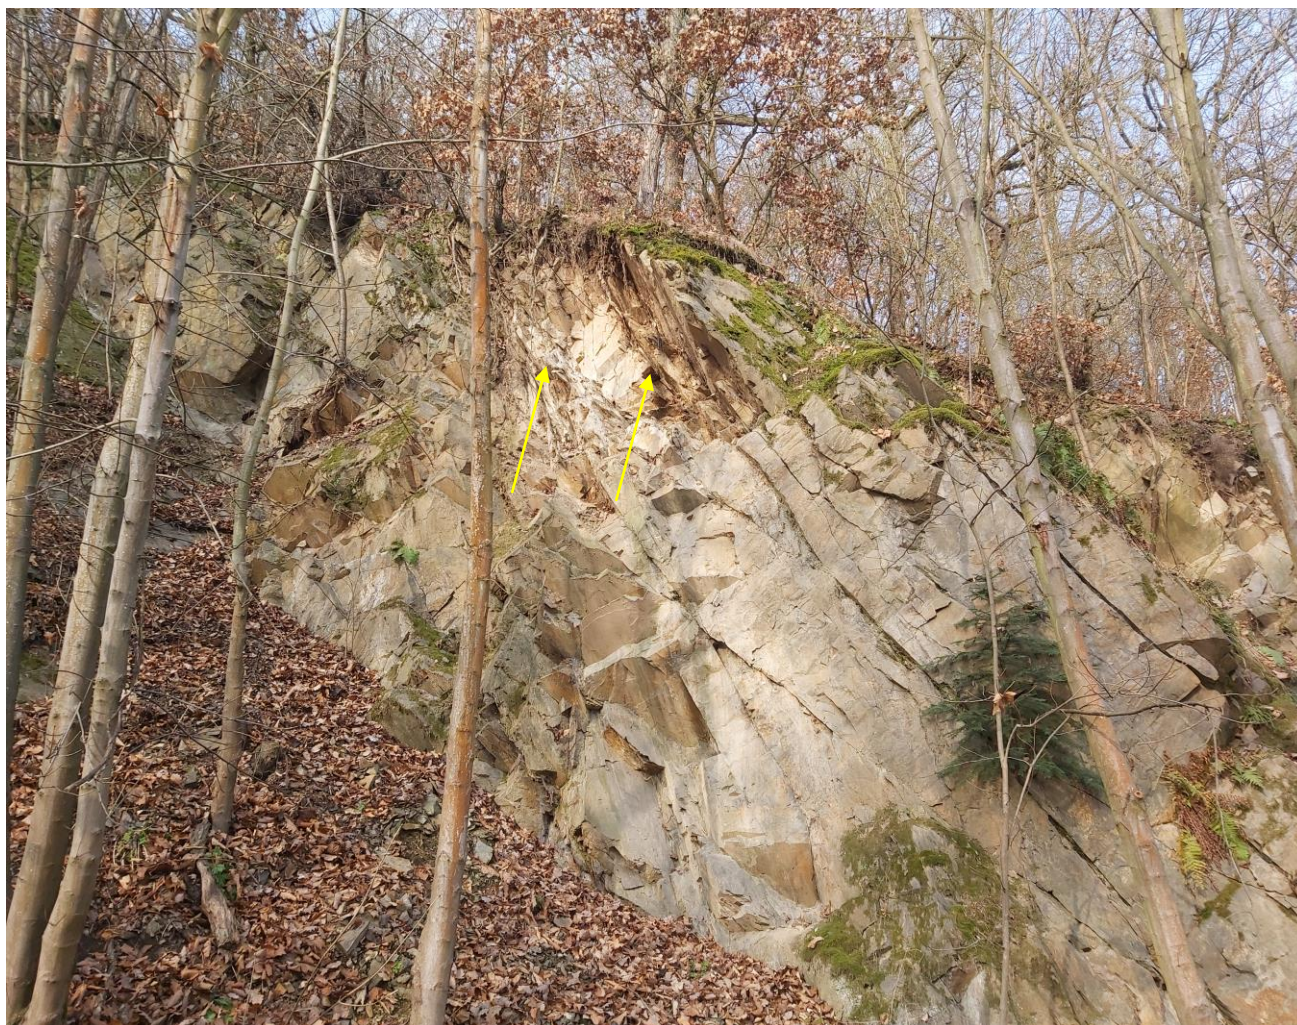
Foto 10 Detail jihozápadní části úseku B dokumentující intenzivní rozpukání masivu (*žluté šipky*).

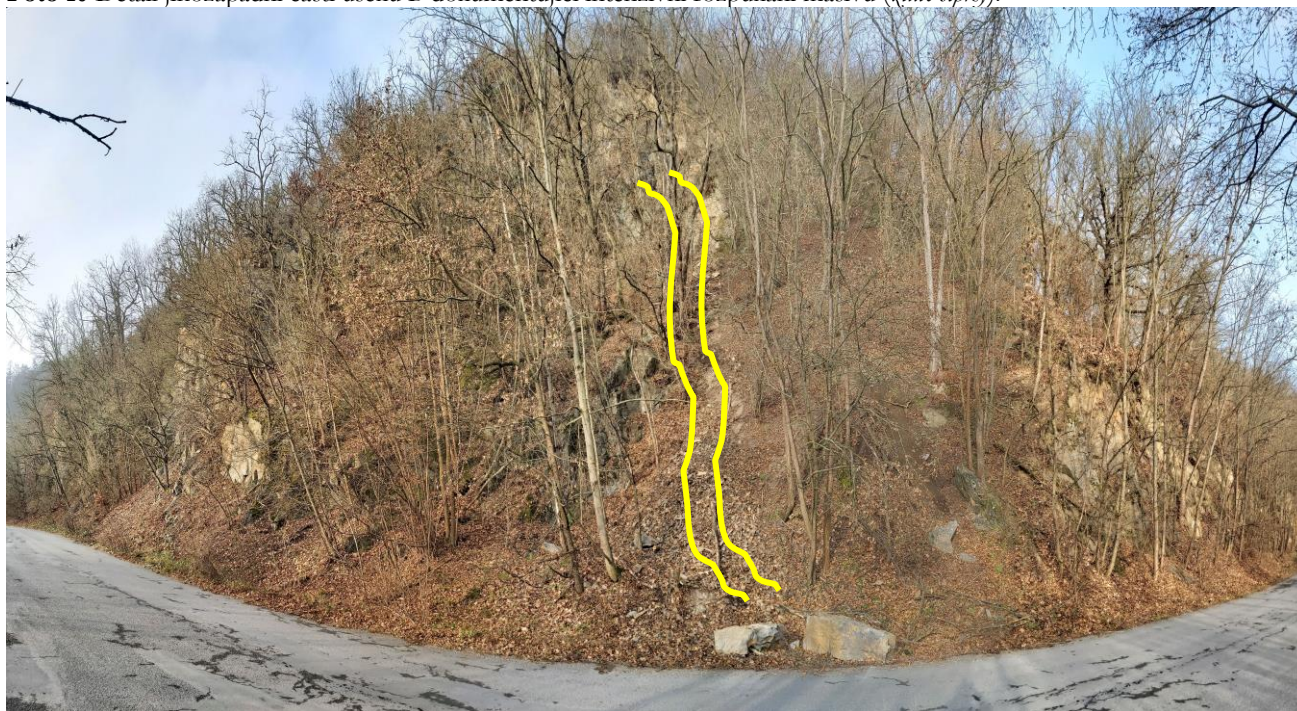
Skalní svah je v dolní části makroskopicky celistvý. Jeho horní část je nicméně nedostupná, proto nebylo možné integritu masivu patřičným způsobem vyšetřit. Jak napovídá uvolněný horninový blok (foto 12, 13), tvary horninových bloků jsou převážně deskovité. Velikost bloků a vzdálenost diskontinuit je velká (600–2 000 mm). Náletová vegetace pokrývá svah v téměř celé ploše.

Foto 11 Skalní svah úseku C v rámci skalního zářezu silnice II/201. Zde bylo dokumentováno skalní říční (*žluté křivky*), během něhož došlo k uvolnění několika m³ hornového materiálu (detail viz foto 12, 13). Odlučná oblast se nachází v nepřístupné části skalního svahu. Je proto nutné provést s použitím horolezecké techniky detailní geotechnický průzkum, který by určil míru porušení masivu v horních partiích svahu.

Česká geologická služba navrhuje instalování pasivních záchytných prvků u paty svahu v podobě např. gabionových stěn, popř. betonových svodidel, ovšem za předpokladu, že zároveň s aplikací těchto prvků dojde k odtěžení osypů, jinak se navržená opatření minou účinkem.

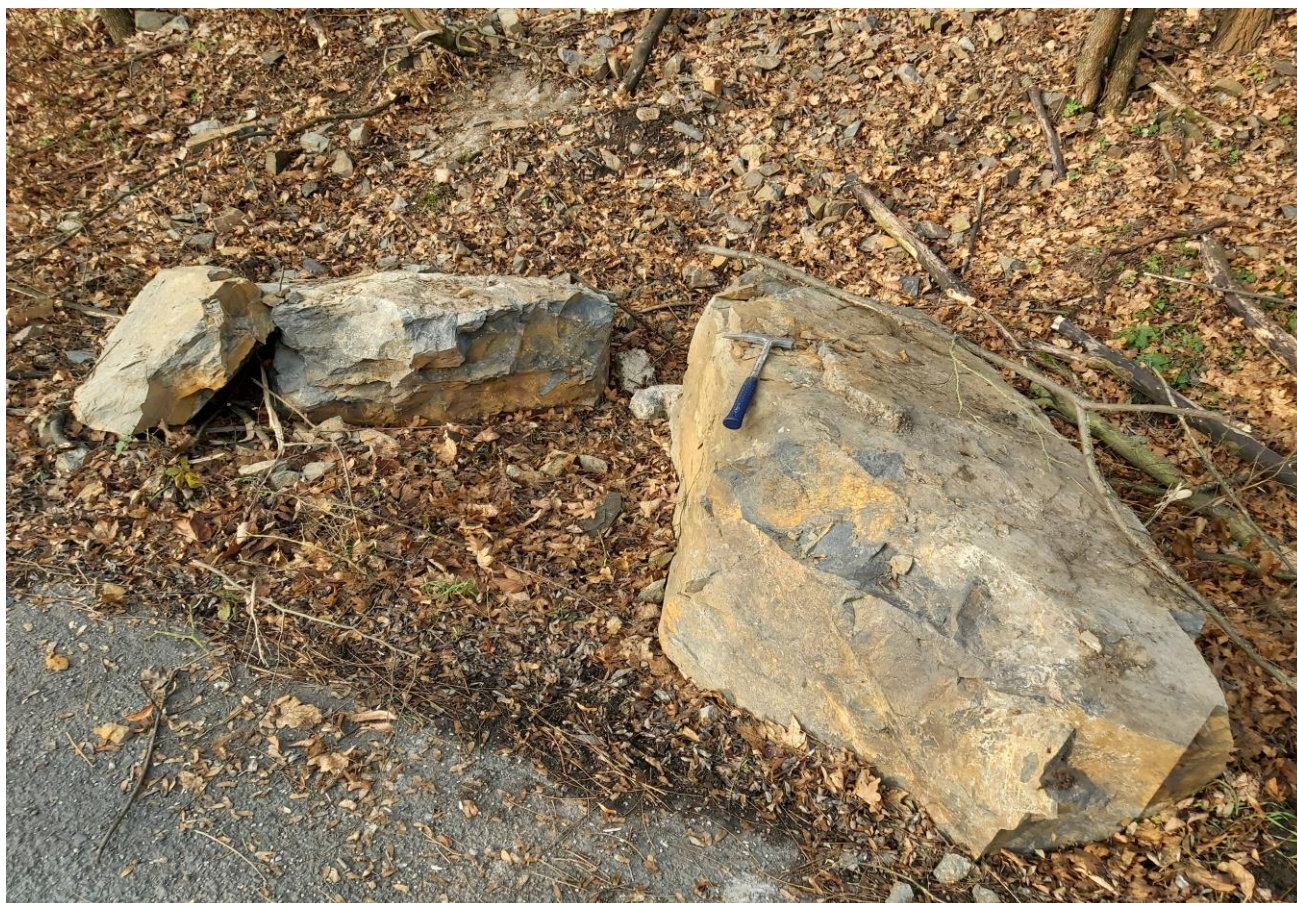
V rámci tohoto úseku byla zjištěna svahová nestabilita (foto 12), ke které došlo začátkem listopadu 2020 (přesné datum není ČGS známo). Nestabilita je stále aktivní a hrozí další sesunutí horninového materiálu do prostoru vozovky, jak napovídá čerstvý suťový kužel (foto 13). V nedaleké budoucnosti nepochybně může dojít k dalšímu odtržení vrstev a jejich pravděpodobnému dopadu do prostoru vozovky. Vzhledem k nedostupnosti vrchních partií svahu ČGS doporučuje provést detailní geotechnický průzkum, který by určil míru porušení masivu v těchto nepřístupných částech svahu.

- Zjištěné skalní řícení v úseku svahu C se událo v rámci svahové nestability již evidované v Registru svahových nestabilit ČGS pod č. 12-32-04/2. Tato svahová nestabilita proto bude aktualizována o nově zjištěné informace. Svahová nestabilita svým charakterem, příčinami vzniku a možnými následky spadá do nejvyšší **kategorie rizika III – vysoké riziko**.

Foto 12 Uvolněné horninové bloky v úseku C.

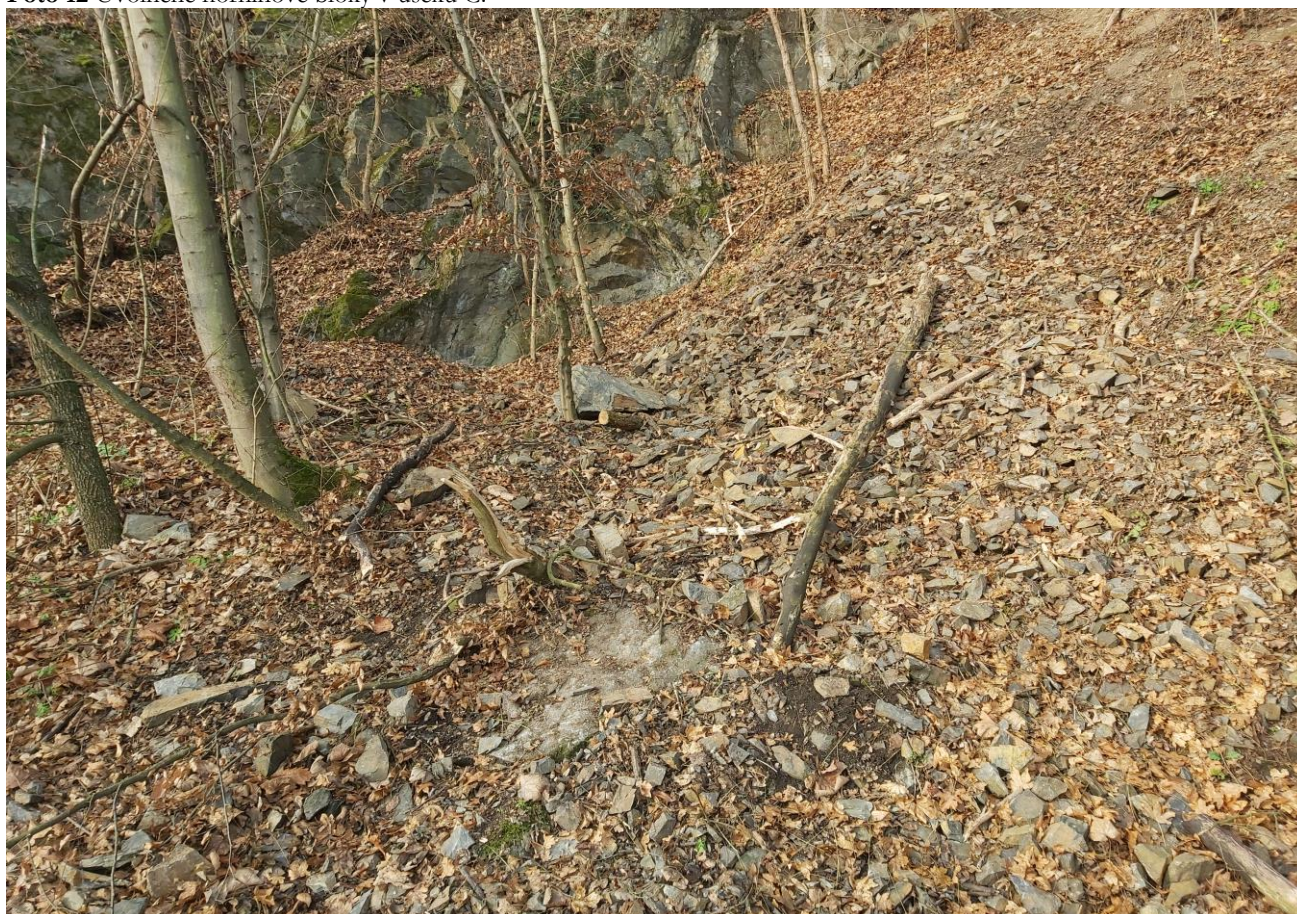
Foto 13 Čerstvý suťový pokryv úseku C napovídá, že stále dochází k pádu horninových hmot do blízkosti vozovky.

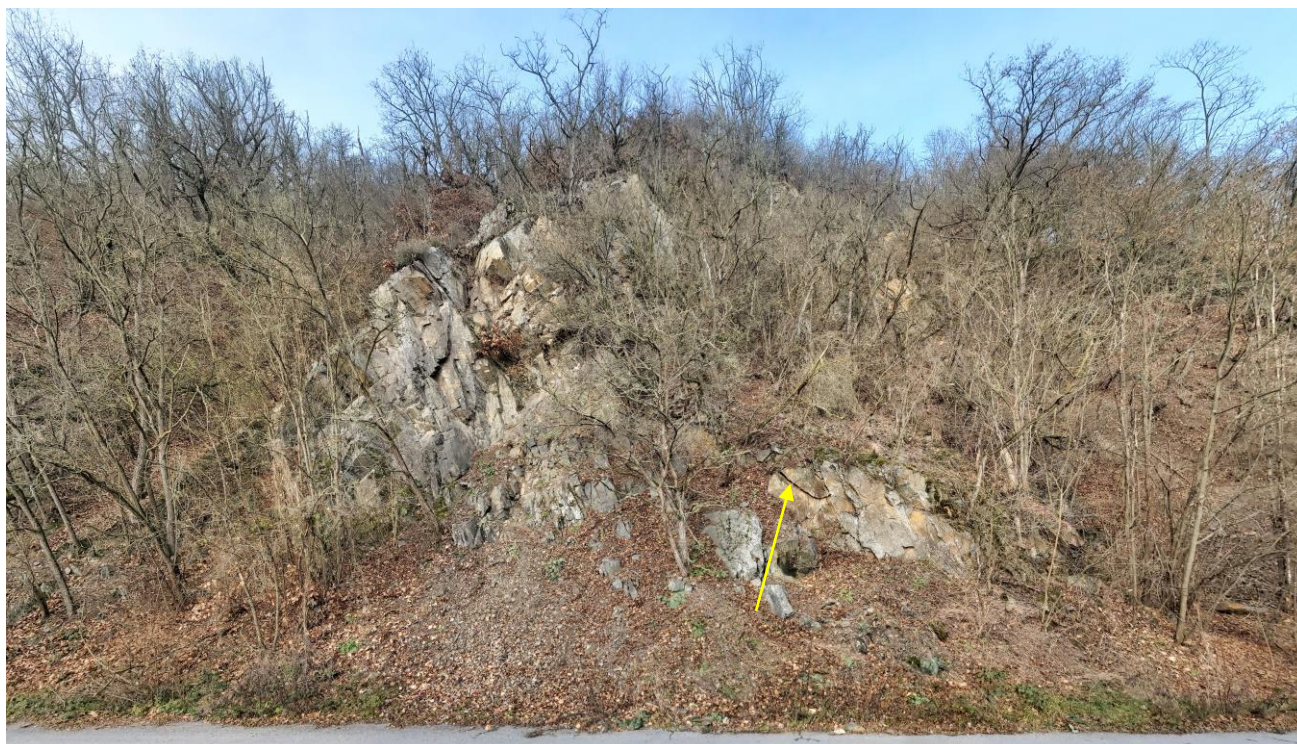
Foto 14 Poměrně nevelký skalní svah v úseku D. I v rámci něj však byl zjištěn potenciálně nestabilní horninový blok (*žlutá šipka*; detail viz foto 15).

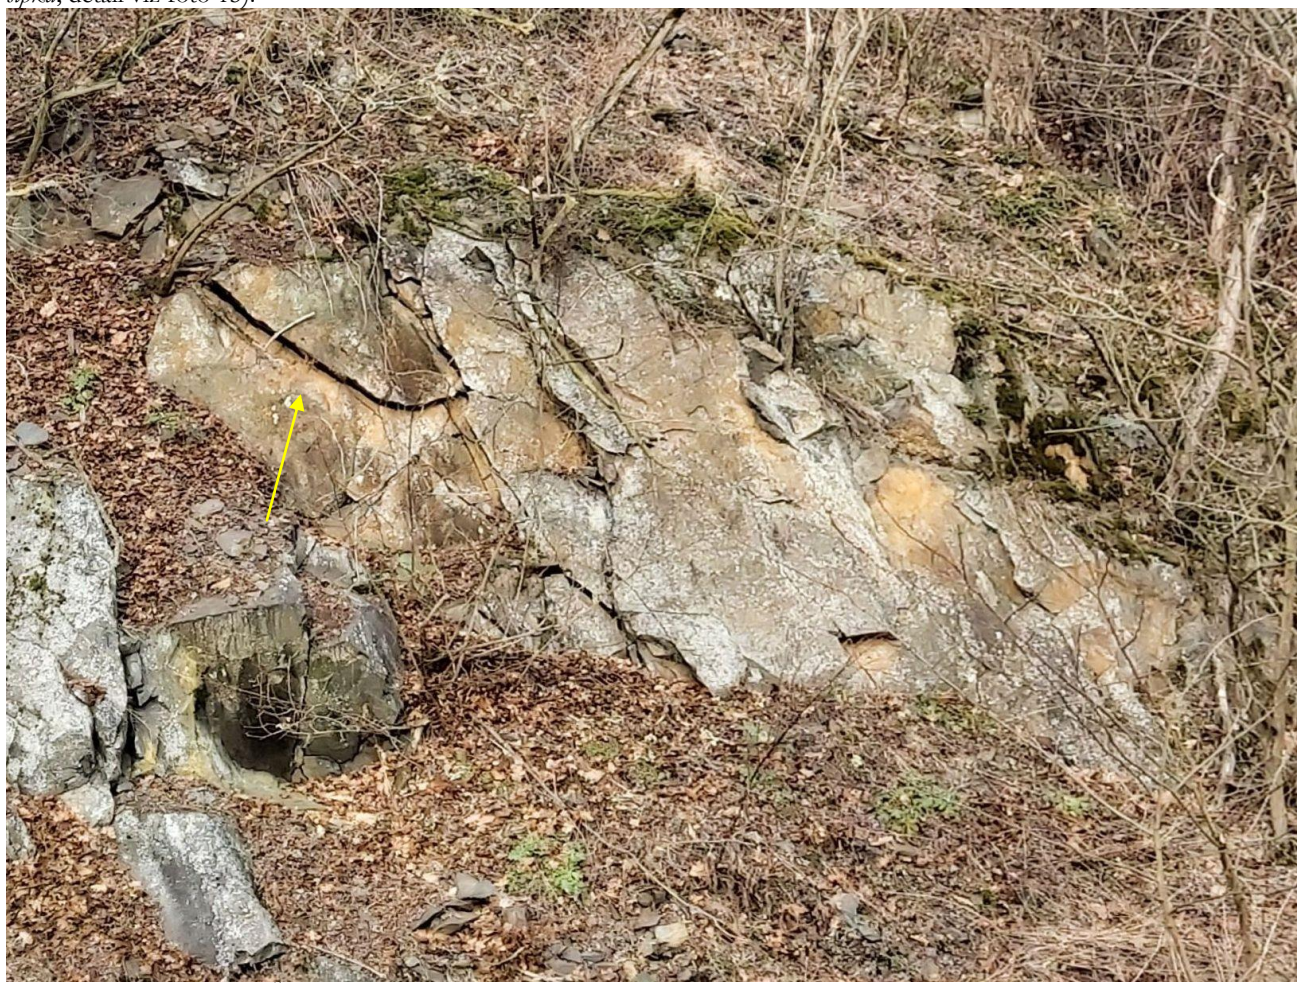
Foto 15 Detail úseku D. *Žlutá šipka* ukazuje na viditelně od masivu oddělený horninový blok, u něhož v budoucnu existuje reálná možnost dopadu do prostoru silnice II/201.

Provedenou prohlídkou byly identifikovány partie skalního svahu, kde se nachází potenciálně nestabilní horninové bloky (foto 15, 17). Tyto bloky bude bezpodmínečně nutné odtěžit, neboť hrozí zřícením.

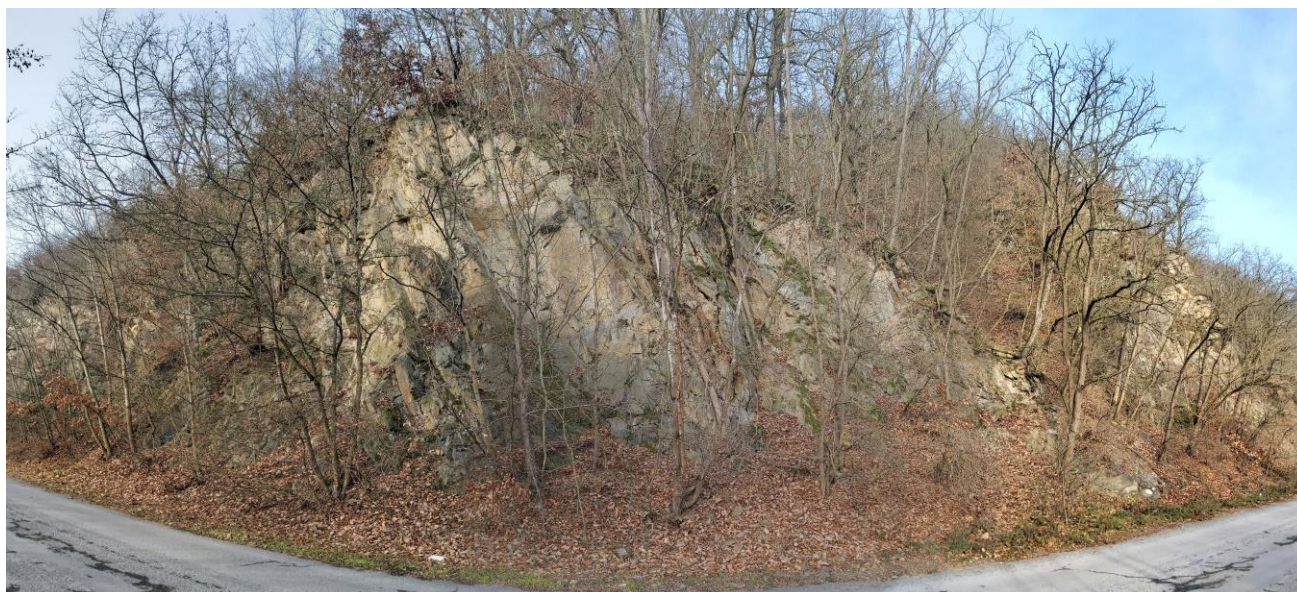
Foto 16 Jiný pohled na úsek D skalního svahu.

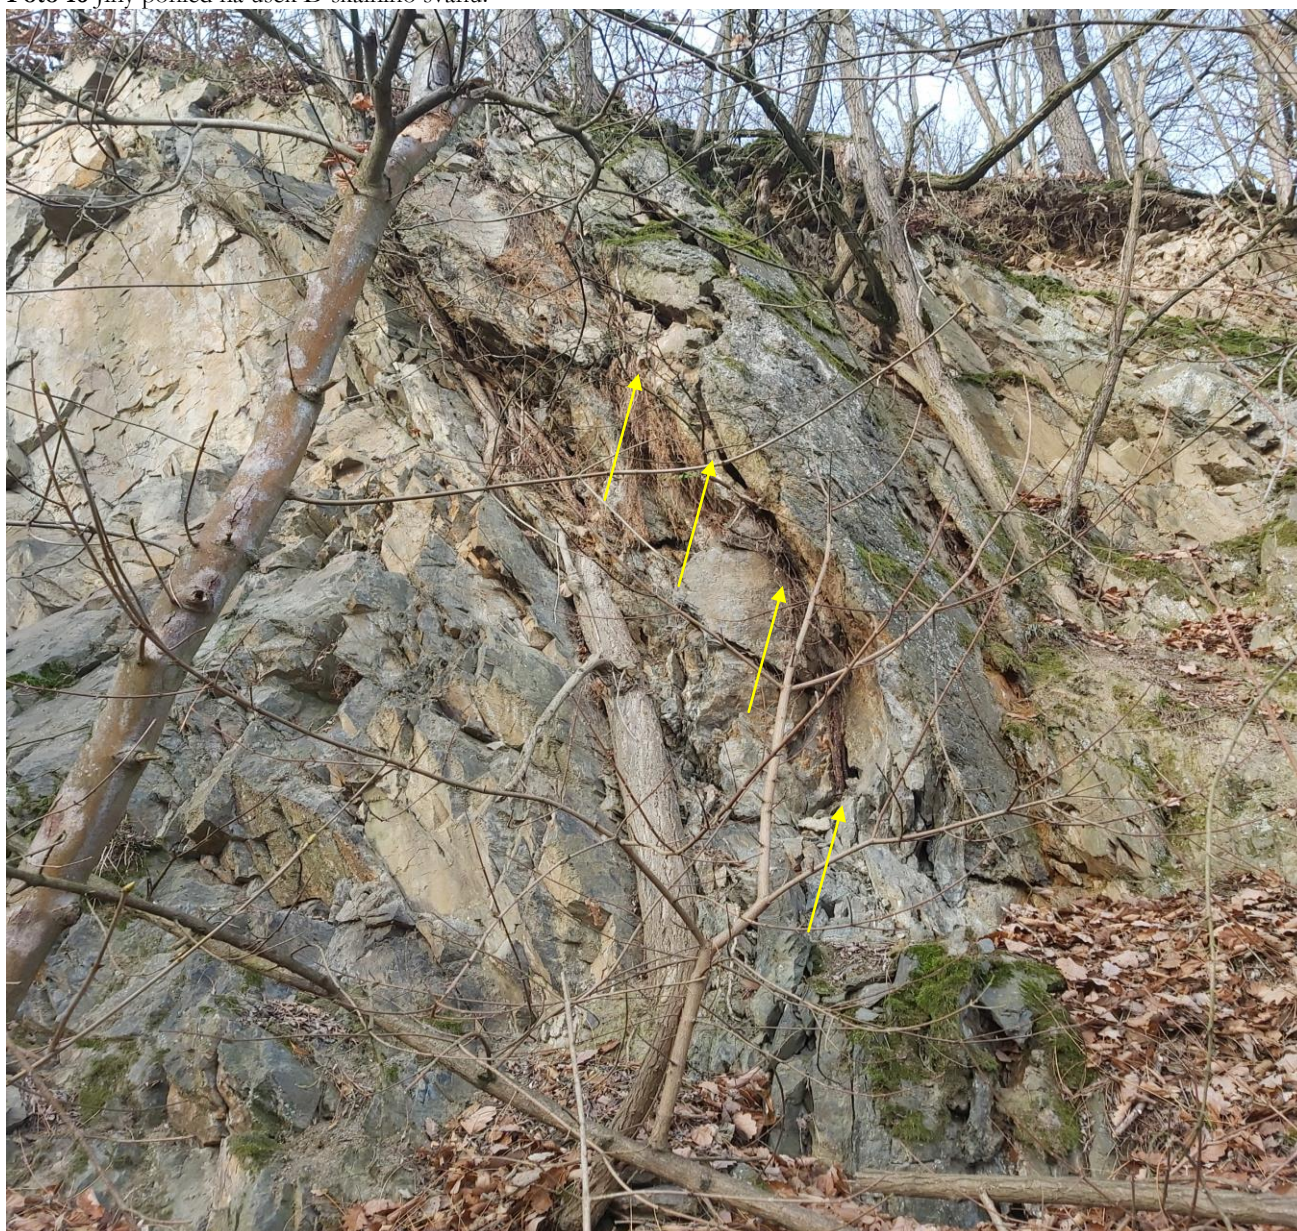
Foto 17 Rozsáhlé porušení skalního masivu v seku D (*žluté šipky*), které je nutno řízeným způsobem odstranit.

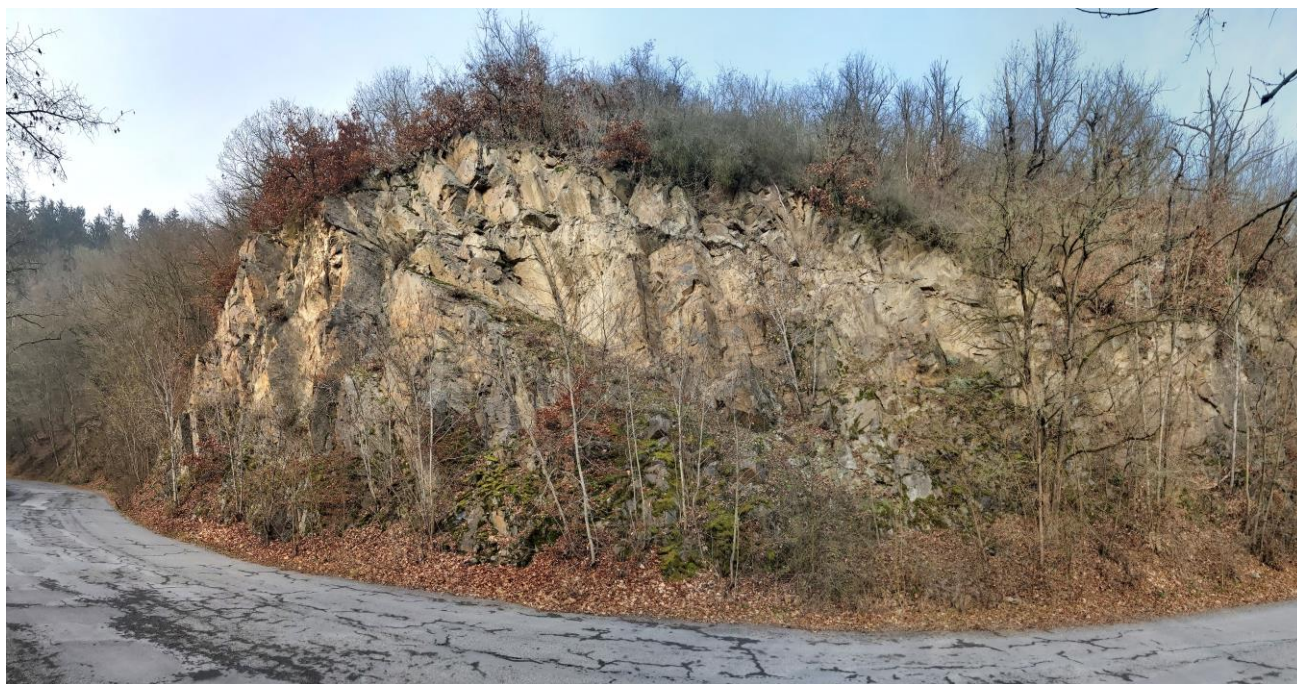
Foto 18 Skalní svah v úseku E. Skalní svah je zde porušen systémem relativně plochých puklin (detail viz foto 19).

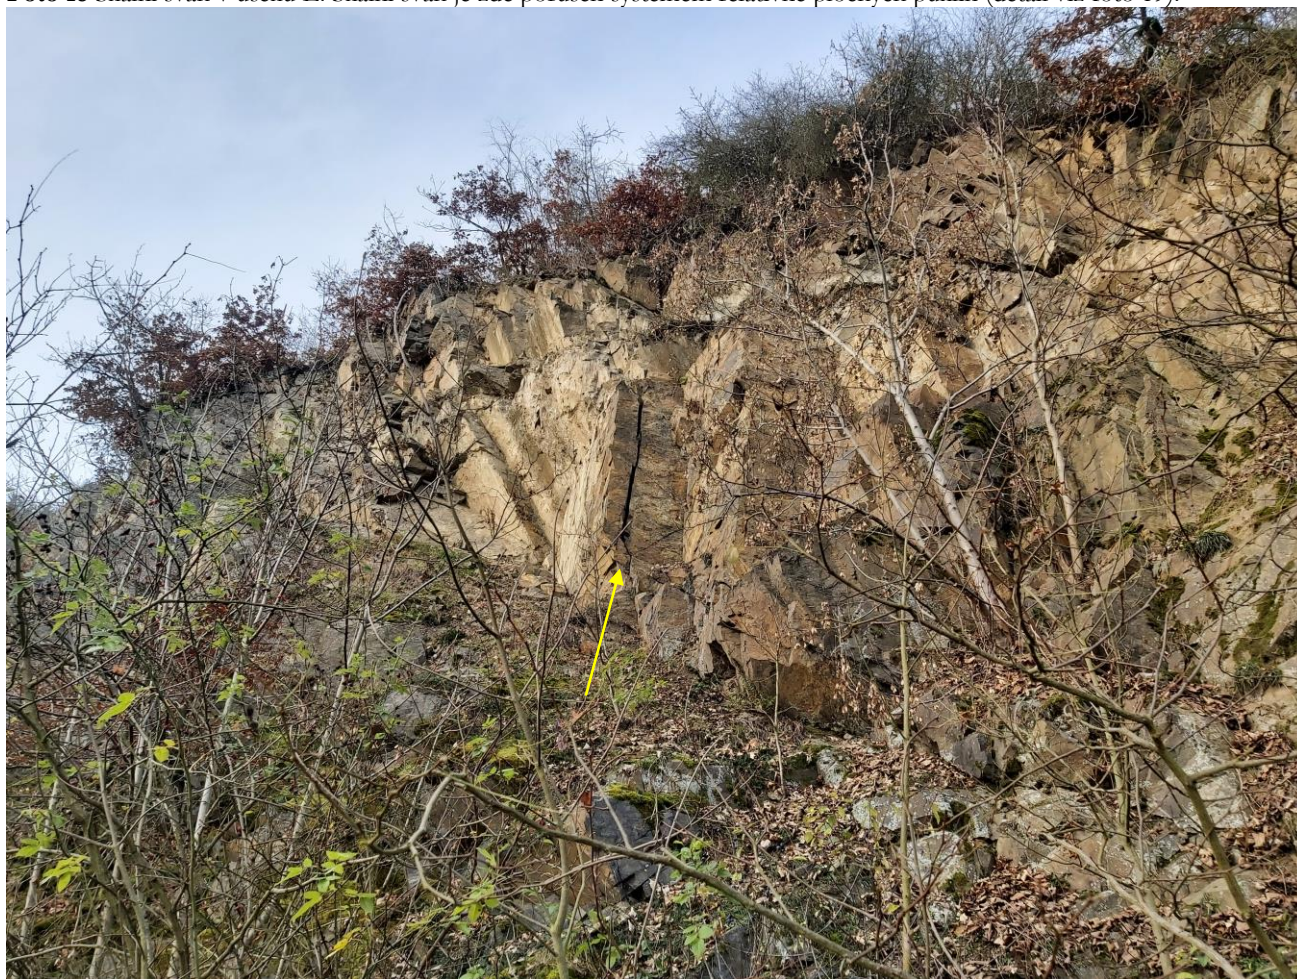
Foto 19 V rámci úseku E byl zjištěn potenciálně nestabilní blok, oddělený od zbytku masivu subvertikální puklinou.

Terénní prohlídkou byl identifikován potenciálně nestabilní horninový blok, který bude zapotřebí odstranit (foto 19).

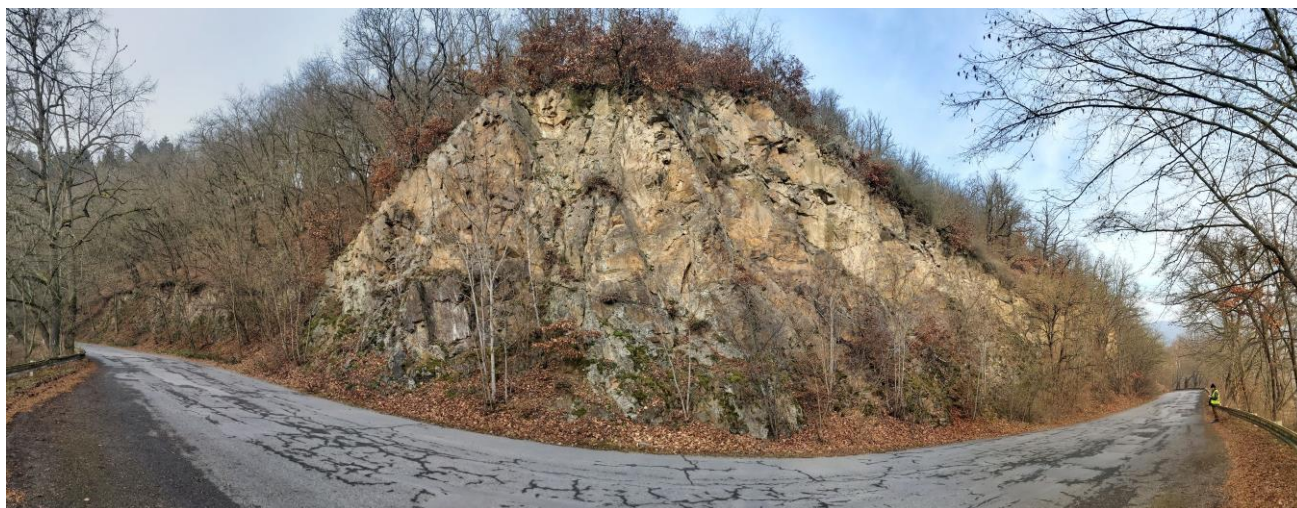
V rámci zkoumaného úseku nebyly neidentifikovány žádné potenciálně nestabilní objekty. Za potenciálně labilní lze nicméně považovat především hranu zářezu a některé další partie skalního svahu, které bude nutné očistit od náletové vegetace a odstranit viditelně od masivu uvolněné horninové bloky, neboť kořenový systém prorůstá diskontinuitami a významně horninový masiv porušuje.

Foto 20 V rámci úseku F nebyly zjištěny žádné potenciálně nestabilní horninové bloky.

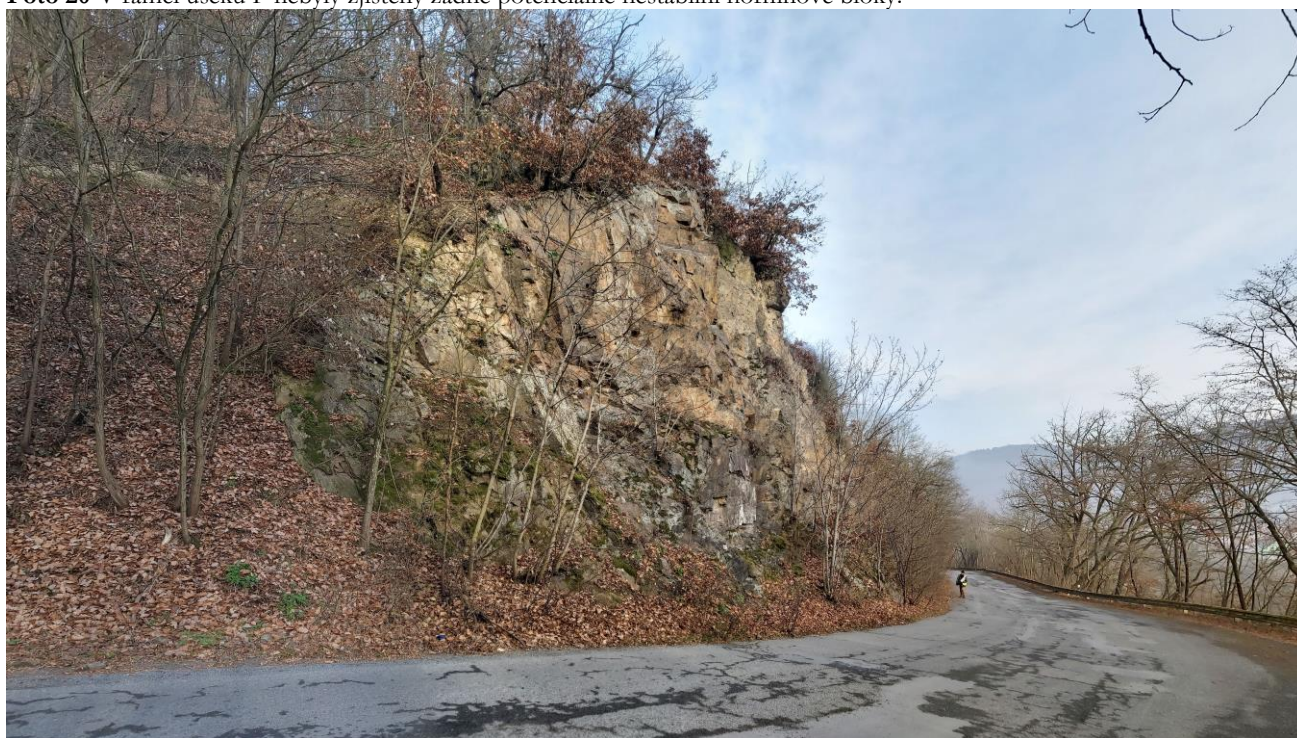
Foto 21 Jiný pohled na úsek F.

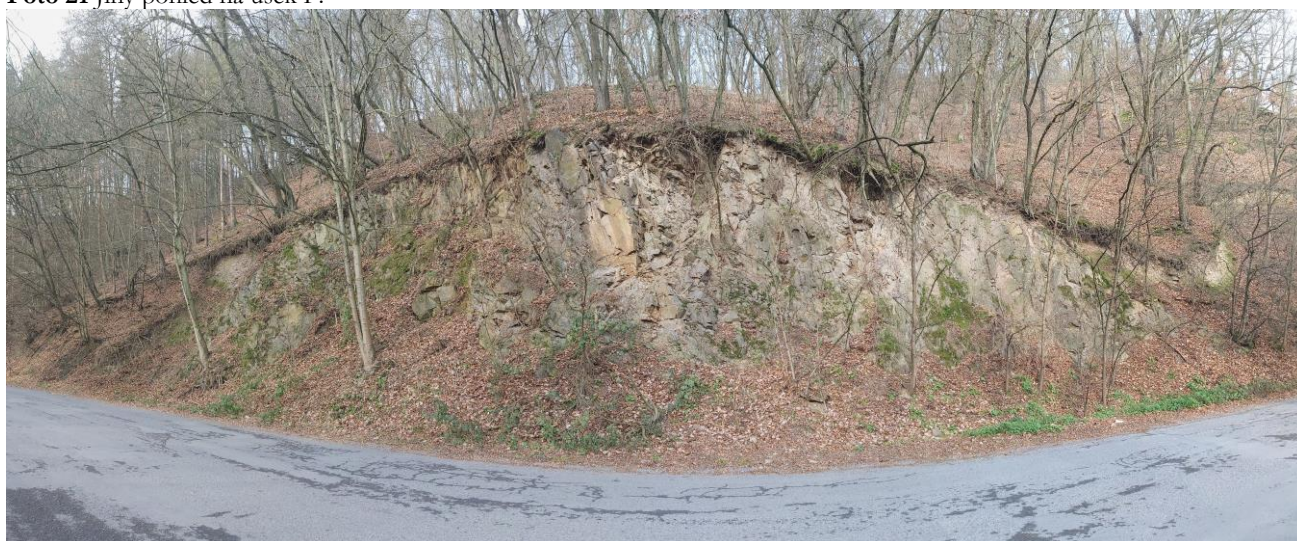
Foto 22 Úsek G, v rámci kterého byly zjištěny také nestabilní horninové bloky (detail viz foto 23).
