Krajská správa a údržba silnic Středočeského kraje, p. o.

ČGS-441/20/907*SOG-441/0911/2020

15. prosince 2020

Rekognoskace a klasifikace rizika problematických skalních objektů u silnice II/201 ve správě Krajské správy a údržby silnic Středočeského kraje, p. o., na k. ú. Velká Buková v okrese Rakovník, kde dochází ve staničení km 32,5–33,2 k opadu kamenů do prostoru komunikace z přilehlého skalního masivu

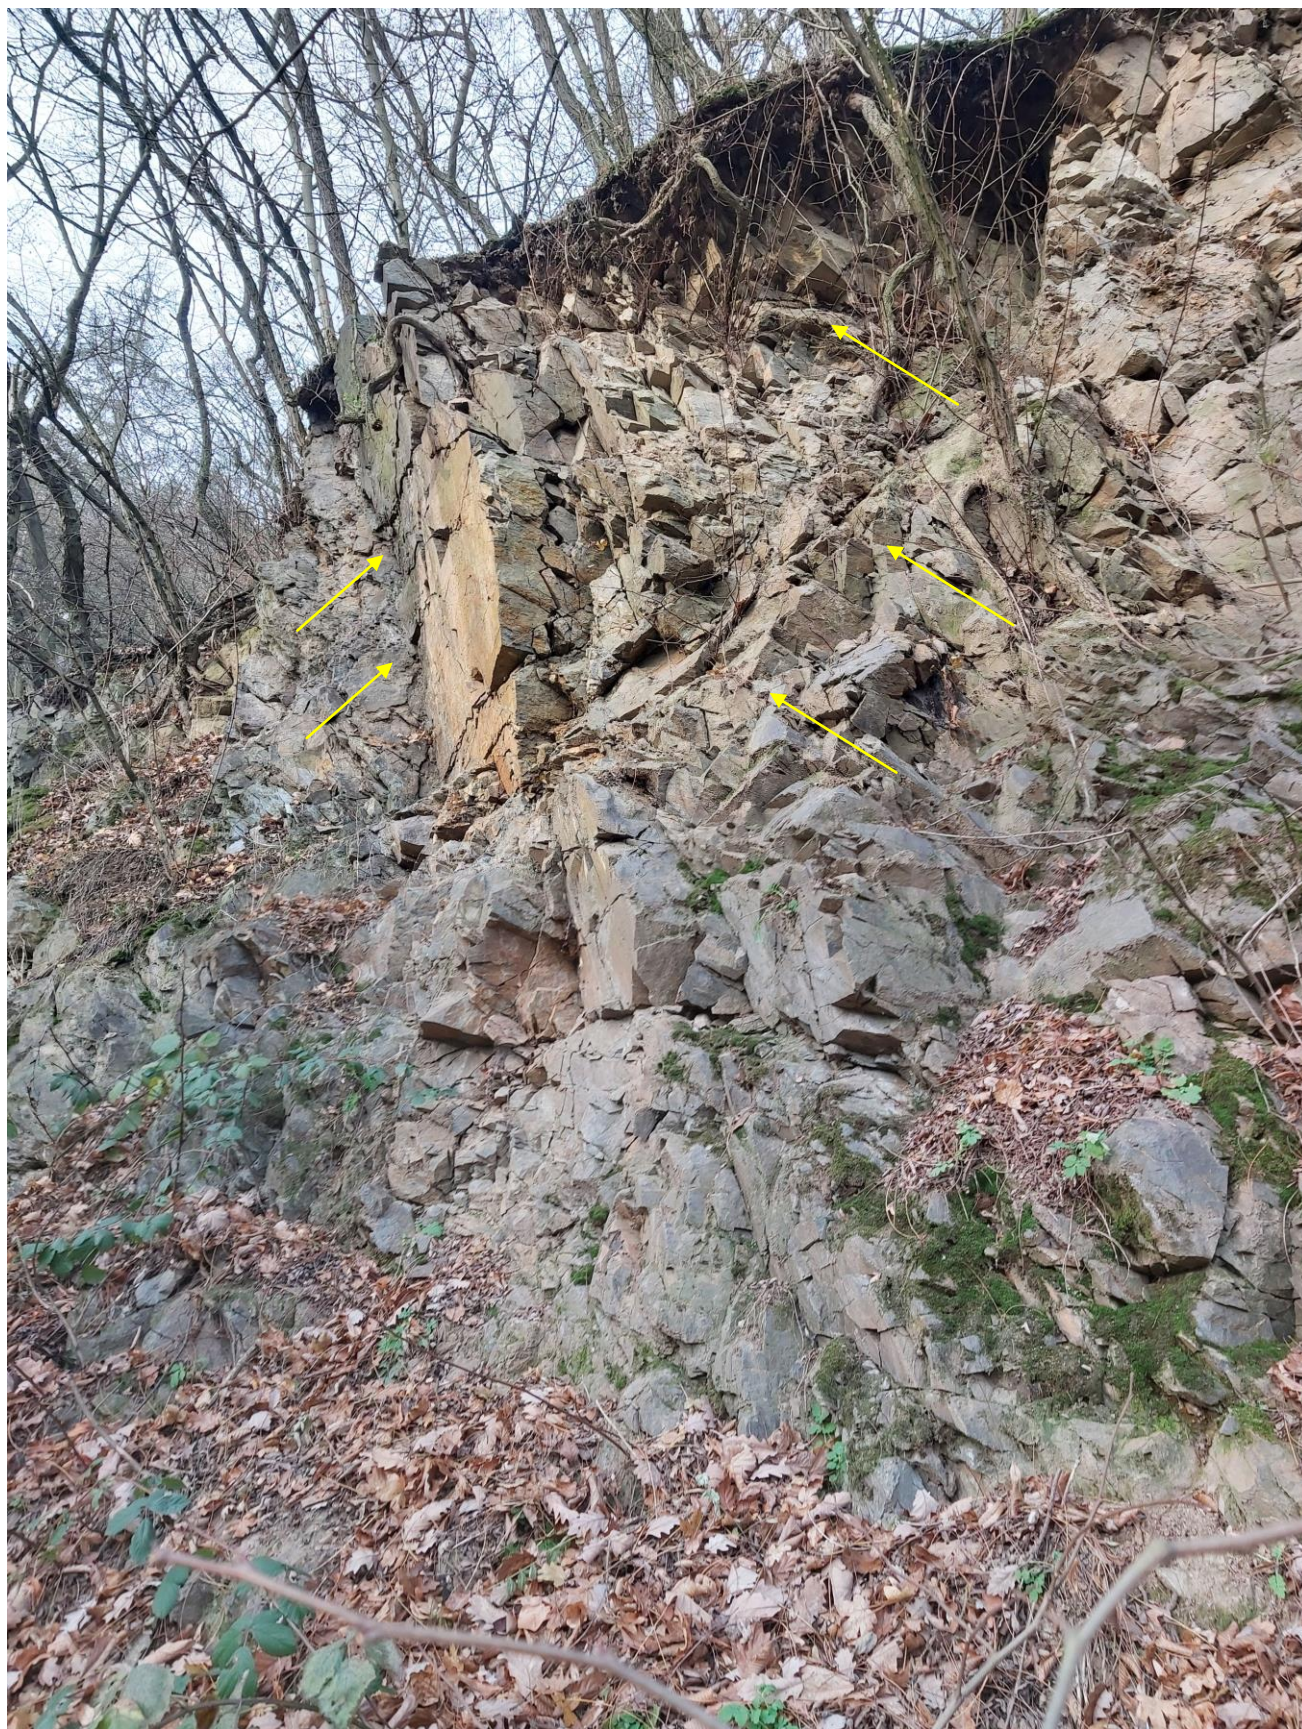
Na základě provedené prohlídky ČGS u této části masivu dokumentovala významnou část svahu, již hrozí kolaps zřícením (foto 23). Jedná se zejména o horní část svahu, kde bude nutné odtěžit skalní objekty viditelně oddělené od masivu nebo zcela rozvolněné partie, odstranit vegetaci z hrany zářezu a odtěžit akumulace ospů u paty zářezu.

Foto 23 Detail úseku G s nestabilními horninovými bloky, které bude bezpodmínečně nutné odstranit pro zachování bezpečnosti provozu na silnici II/201.

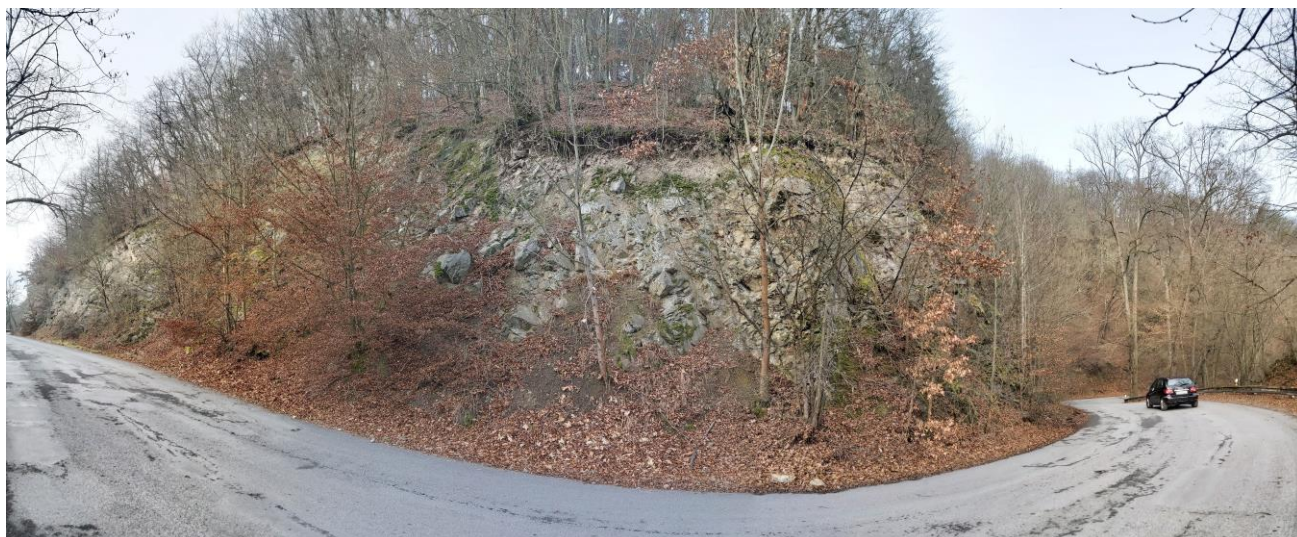
Foto 24 Úsek H v rámci, kterého byly identifikovány zcela rozvolněné partie svahu (detail viz foto 25).

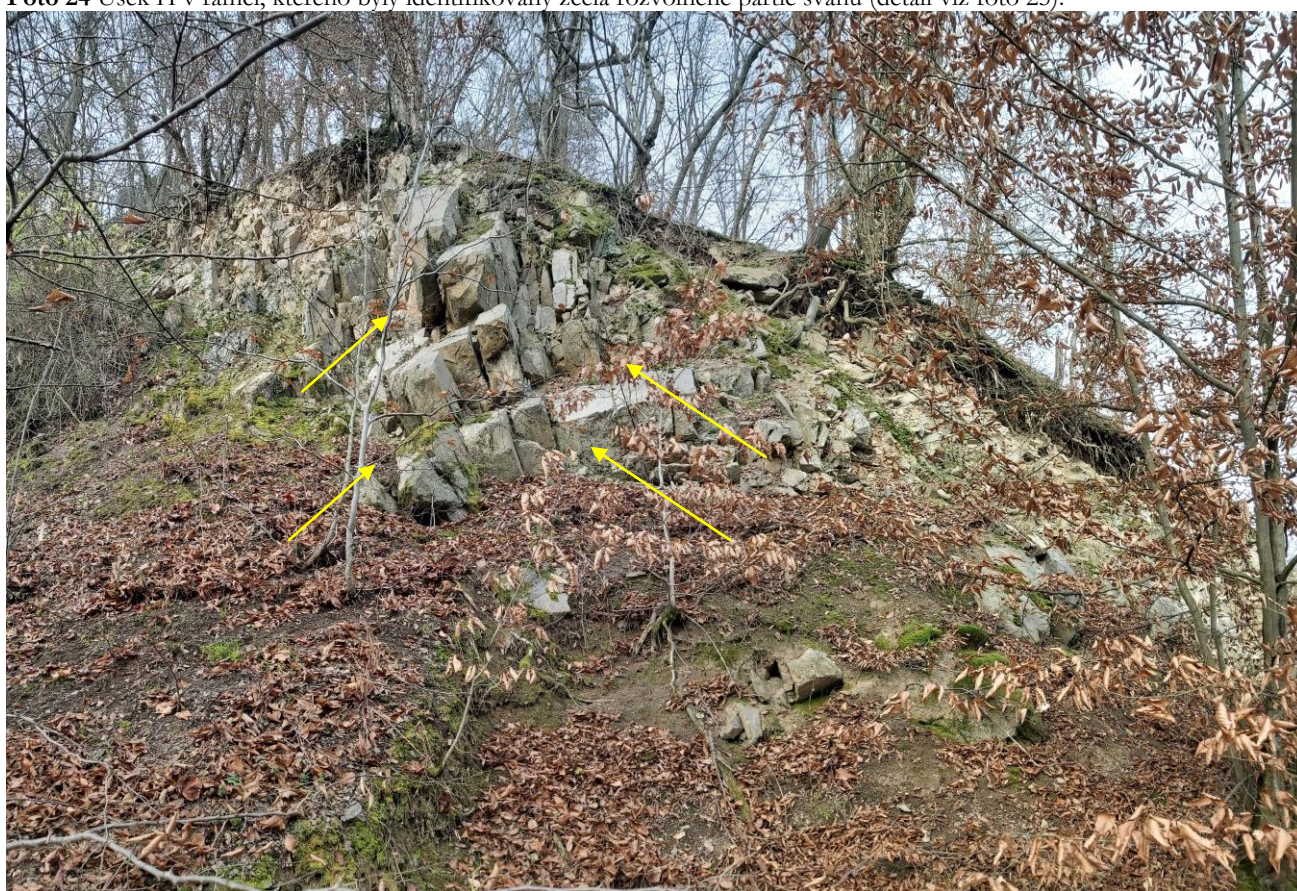
Skalní svah je makroskopicky celistvý pouze lokálně. Prohlídkou svahu byly zjištěny celé zóny porušení horninového masivu (foto 25). Hornina je slabě až mírně zvětralá. Tvary horninových bloků jsou deskovité nebo kvádrovité. Velikost bloků a vzdálenost diskontinuit je opět zpravidla střední (200–600 mm). Diskontinuity (pukliny a vrstvy) v části posuzovaného masivu jsou otevřené (cca 100 mm – foto 15). Výrony podzemní vody z diskontinuit zjištěny nebyly. Skalní svah je poměrně masivně porostlý náletovou vegetací.

Foto 25 Detail úseku H se zónami porušení.

Provedenou prohlídkou byly identifikovány partie skalního svahu, kde se nachází potenciálně nestabilní horninové bloky (foto 25). Tyto bloky bude bezpodmínečně nutné odtěžit, neboť hrozí bezprostředním zřícením.
