Česká geologická služba

Praha dne
6. srpna 2018

Provedení kontroly potencionálně problematických skalních objektů, které se nacházejí u silnic ve správě Krajské správy a údržby silnic Středočeského kraje, příspěvkové organizace:

- A. Skalní objekt u silnice II/116 u obce Hostím, okres Beroun;**
- B. Skalní objekt u silnice II/116 za obcí Nižbor, okres Beroun;**
- C. Skalní objekt u silnice II/201 v úseku Višňová – Nezabudice, okres Rakovník**

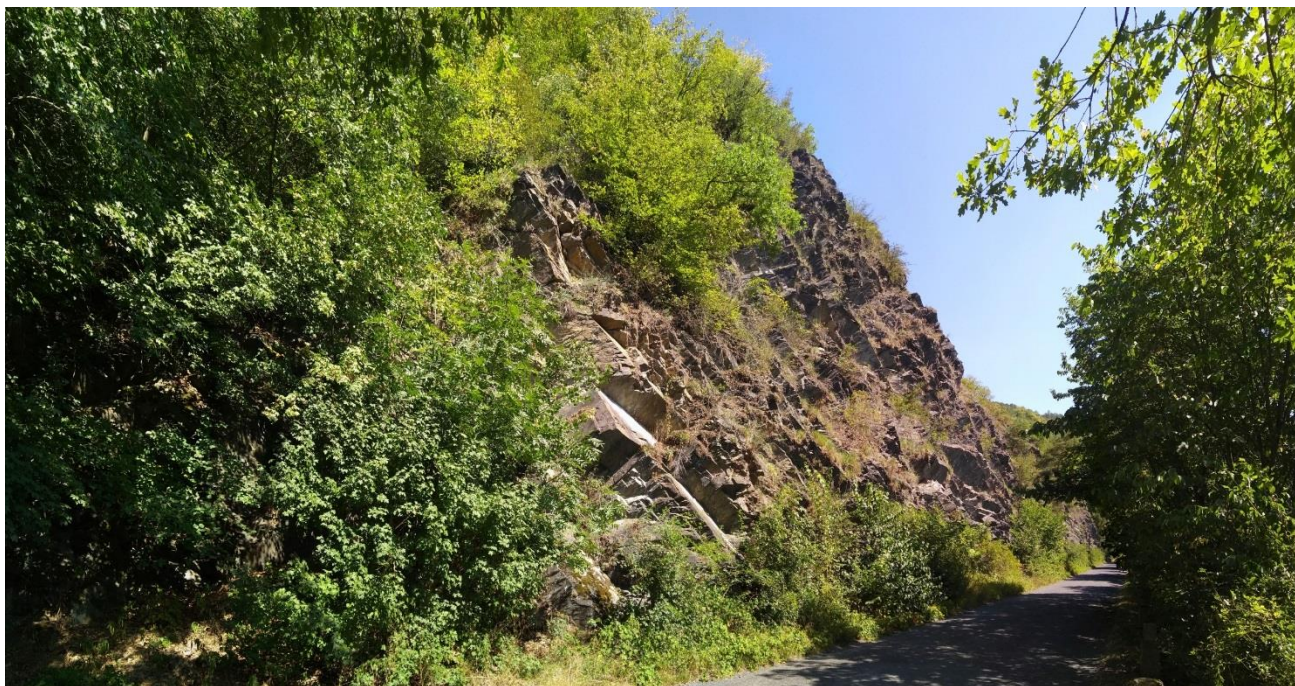
Foto 1 Posuzovaný skalní objekt č. 1. Pohled směrem k SV. Lze poměrně zřetelně vidět, že skalní svah je zejména ve své horní části porostlý hustou vegetací. Srovnej s foto 2.

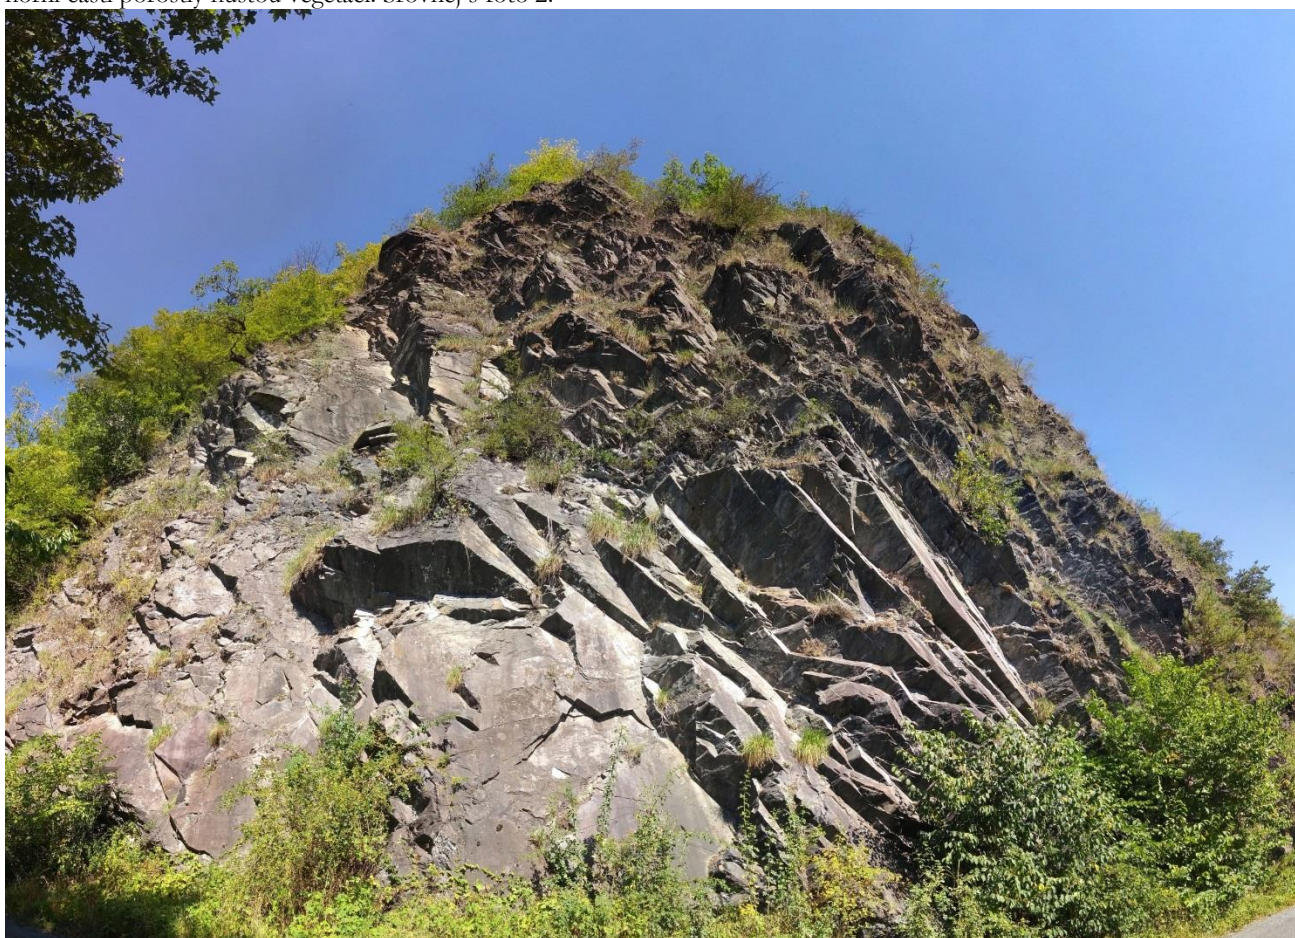
Foto 2 Čelní pohled na posuzovaný skalní objekt č. 1. Skalní svah je zejména ve své horní části porostlý hustou vegetací.

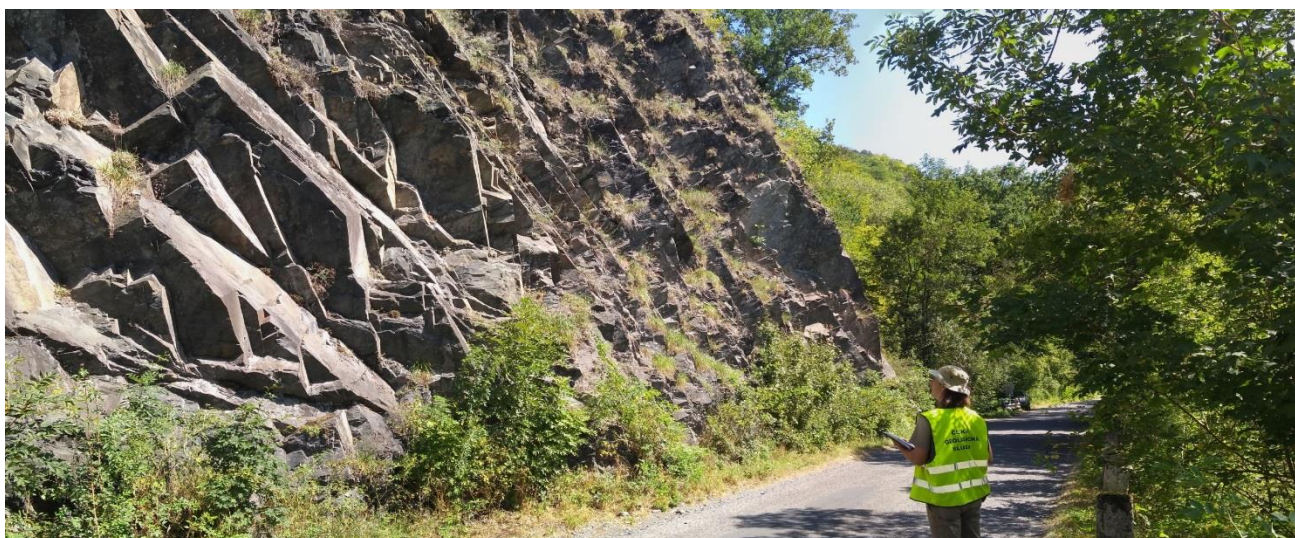
Foto 3 Nevýraznější pukliny ve svahu č. 1 jsou směru S–J (směr sklonu puklin $270/85^\circ$), dále směru SV–JZ (směr sklonu puklin $128/63^\circ$ až $133/45^\circ$) a směru V–Z (směr sklonu puklin $355/54^\circ$).

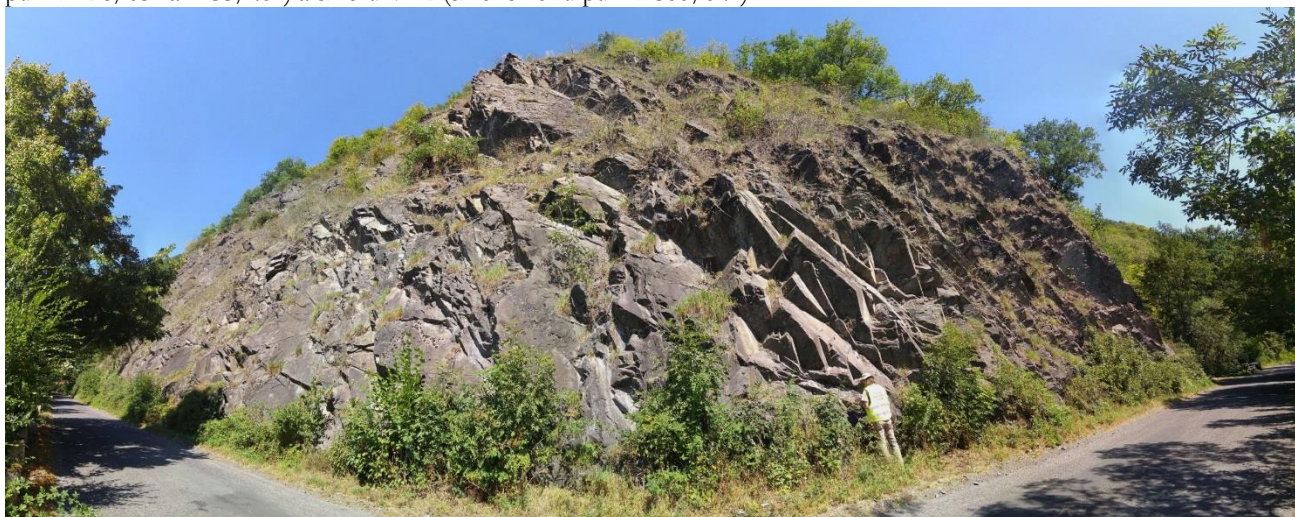
Foto 4 Čelní pohled na skalní svah č. 1.

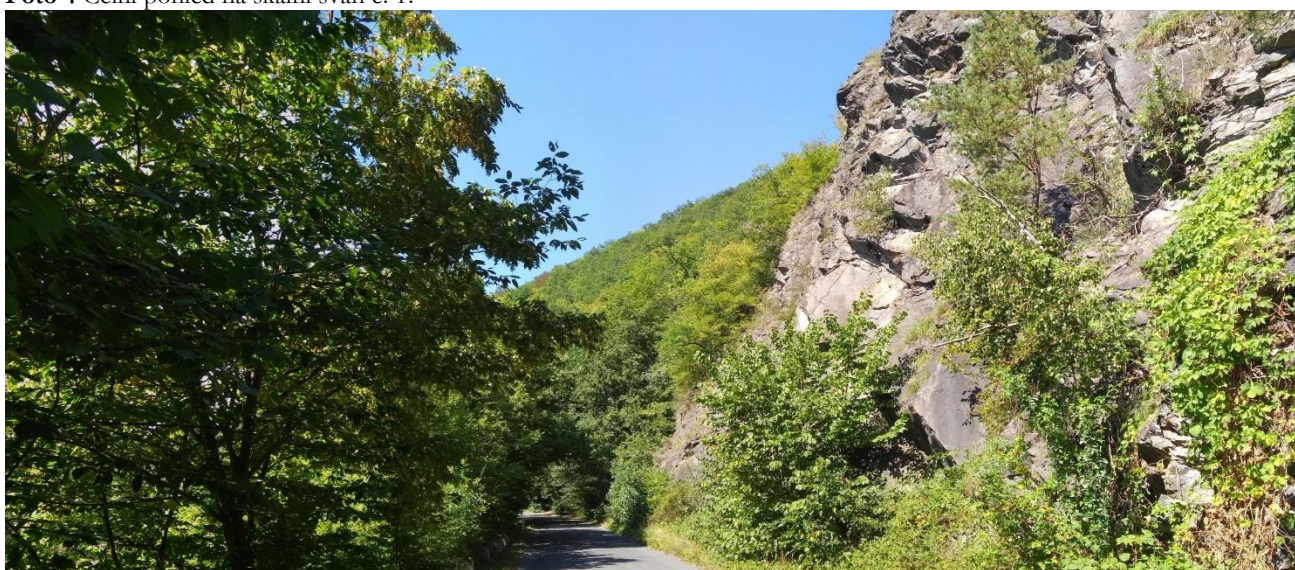
Foto 5 Boční pohled na posuzovaný skalní svah č. 1 – pohled směrem k Z. Dobře patrná je vegetace nacházející se u paty svahu i ojedinělá vegetace ve svahu.

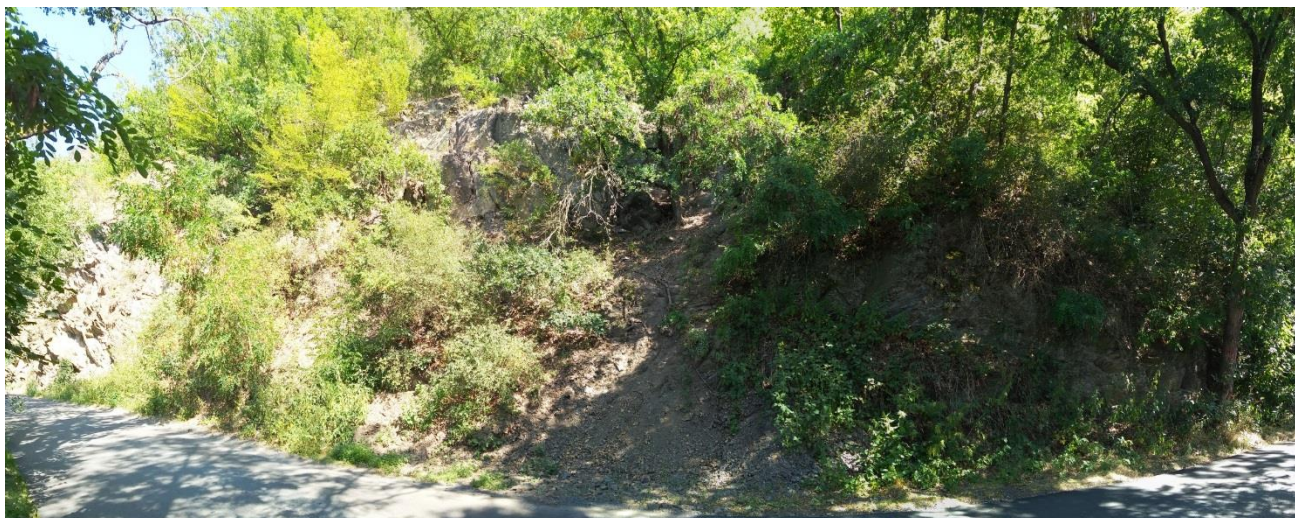
Foto 6 Východní část skalního svahu č. 2 je značně neudržovaná, jak prozrazuje hustá náletová vegetace. Z hlediska stability svahu je tento stav naprosto nežádoucí.

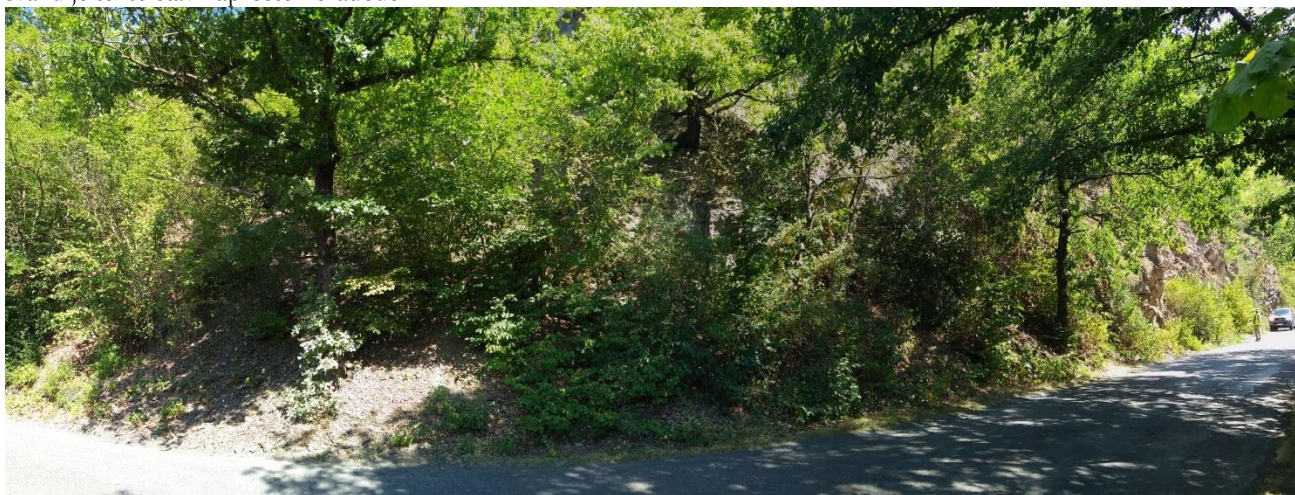
Foto 7 Západní část skalního svahu č. 2 je rovněž značně neudržovaná, jak indikuje stav a množství náletové vegetace. Z hlediska stability svahu je tento stav krajně nežádoucí.

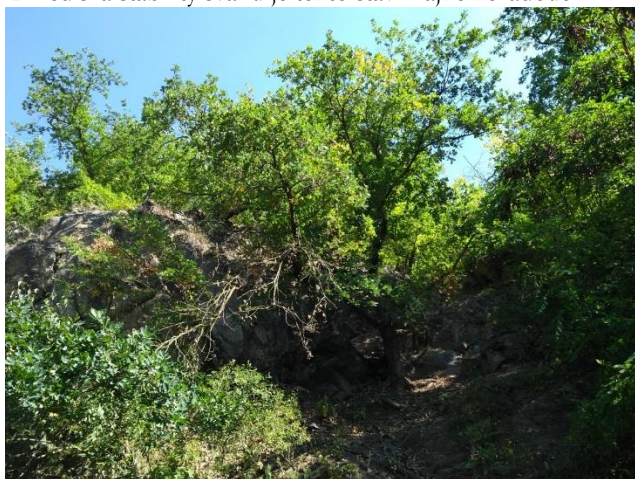
Foto 8 Posuzovaný skalní svah č. 2 je lokálně porostlý náletovou vegetací také ve své horní části. Po rozrušení horniny prostřednictvím kořenového systému dřevin se může tato oblast stát zdrojovou oblastí dalších uvolněných bloků.

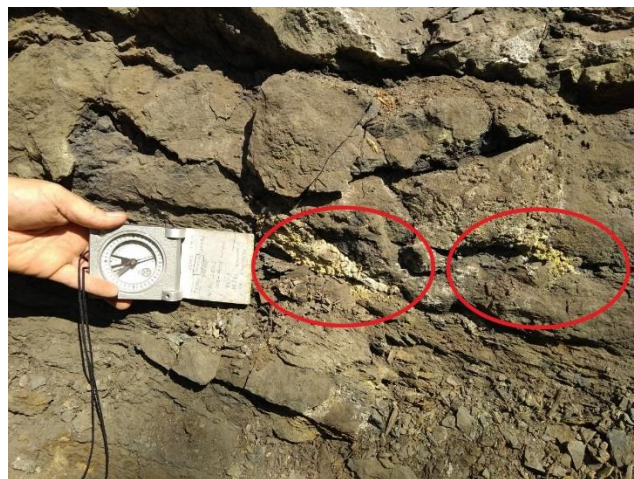
Foto 9 Poloha černých pyritických břidlic ve svahu č. 2, místy s výkvěty sekundárních minerálů.

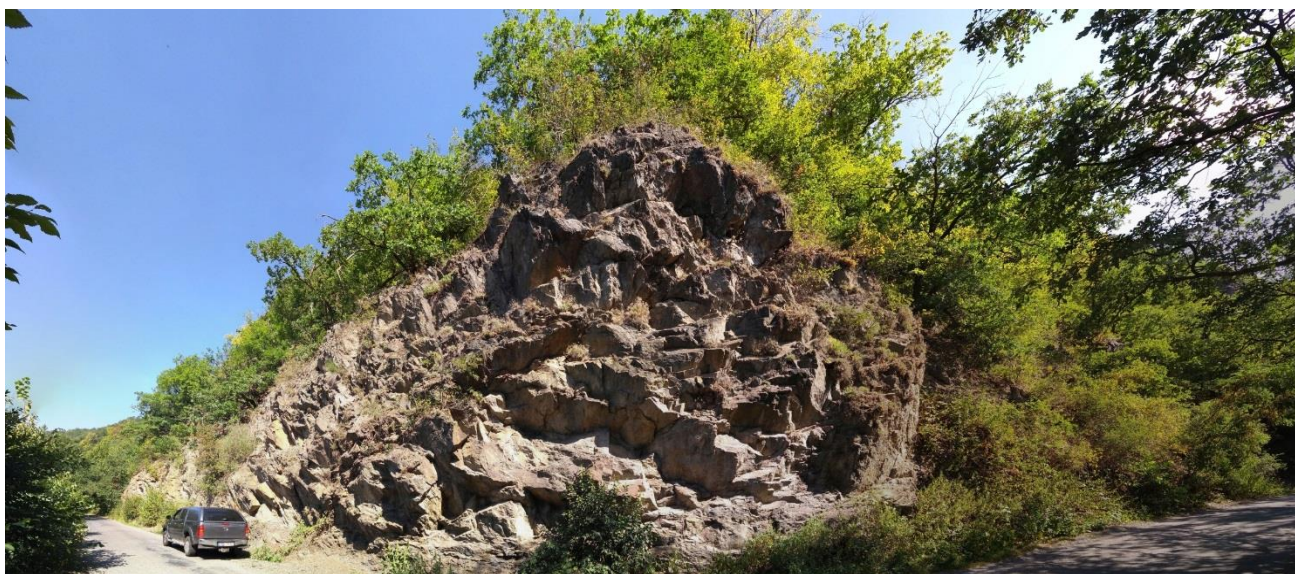
Foto 10 Pohled na střední část skalního objektu č. 2. Hornina je místy značně zvětralá. Dobře patrné jsou také náletové dřeviny ve vrchní části svahu (srovnej s foto 11).

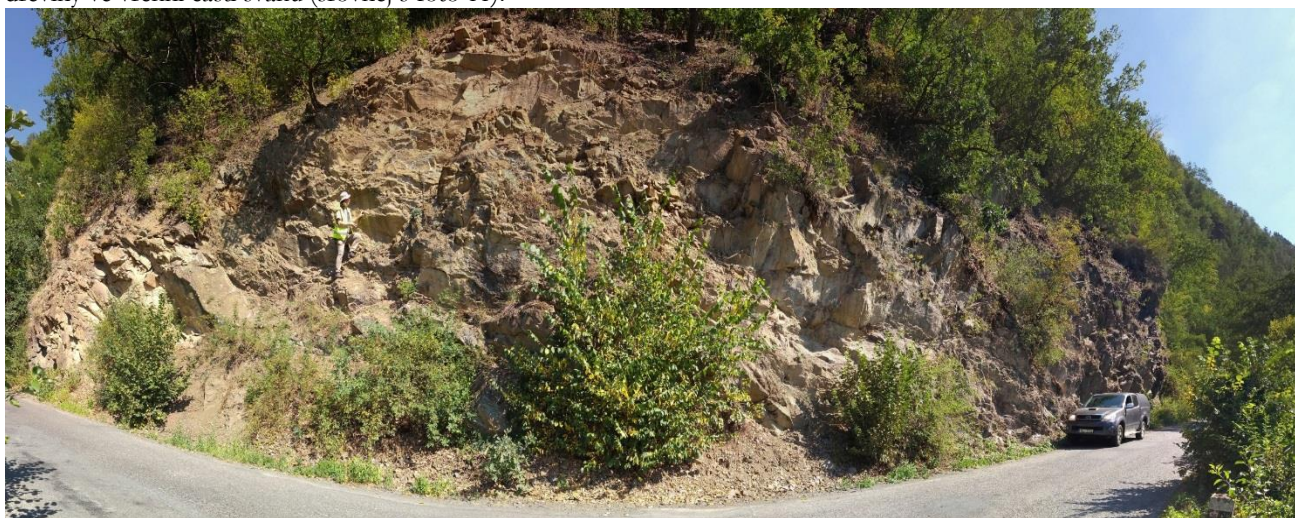
Foto 11 Jiný pohled na střední část skalního objektu č. 2. Hornina je místy značně zvětralá. Dobře patrné jsou také náletové dřeviny ve vrchní části svahu. Detail zvětralých partií viz foto 12 a 13.

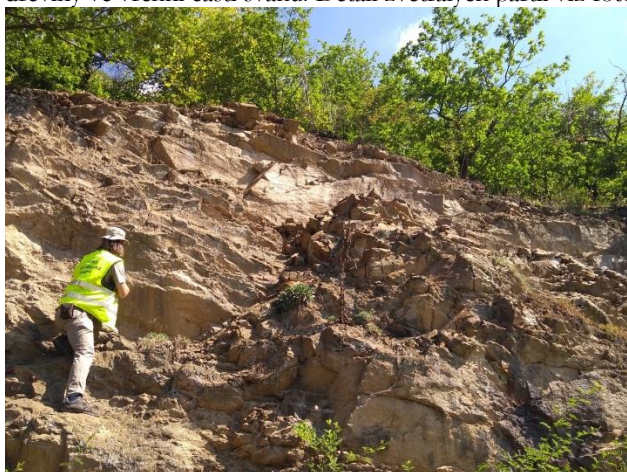
Foto 12 Nejvíce porušené partie skalního svahu č. 2 (detail viz foto 13). Některé bloky jsou prakticky zcela odděleny od zbytku masivu a bude nutné jejich odstranění.

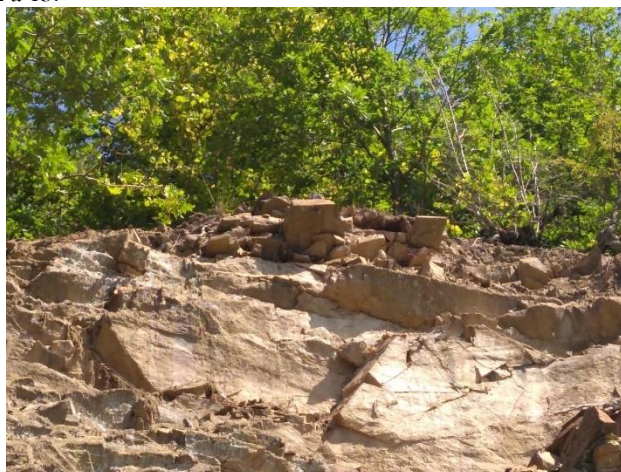
Foto 13 Detail nejvíce porušených partií skalního svahu č. 2. Některé bloky jsou prakticky zcela odděleny od zbytku masivu a bude nutné jejich odstranění.

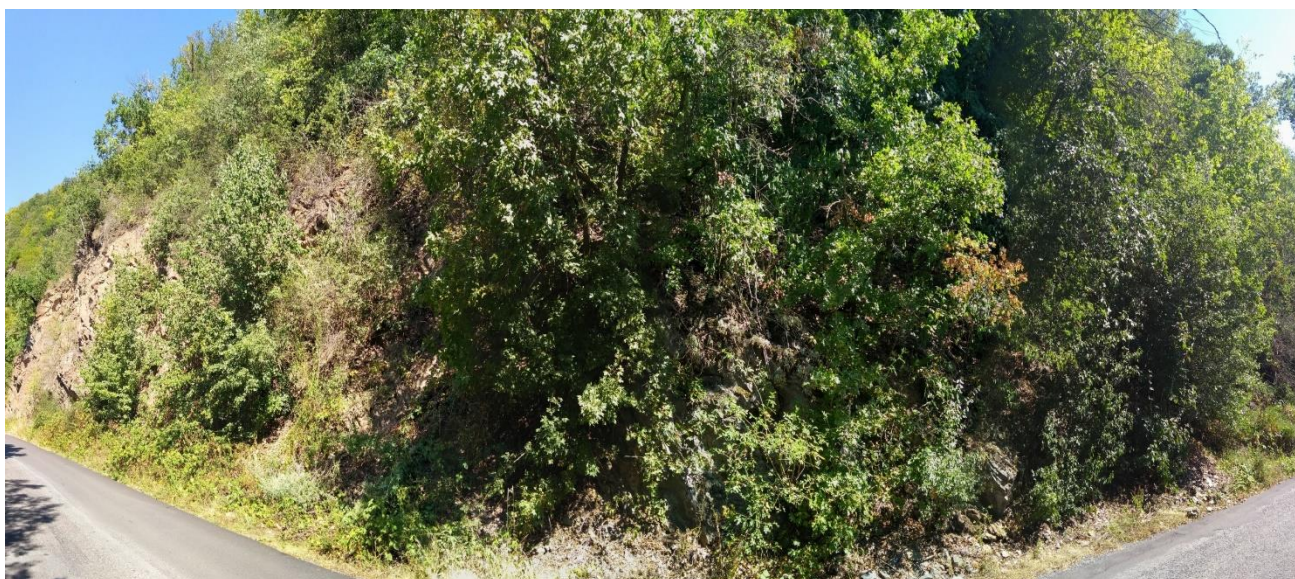
Foto 14 Východní část posuzovaného skalního svahu č. 3 je porostlá hustou vegetací. Z hlediska stability svahu je tento stav naprosto nežádoucí.

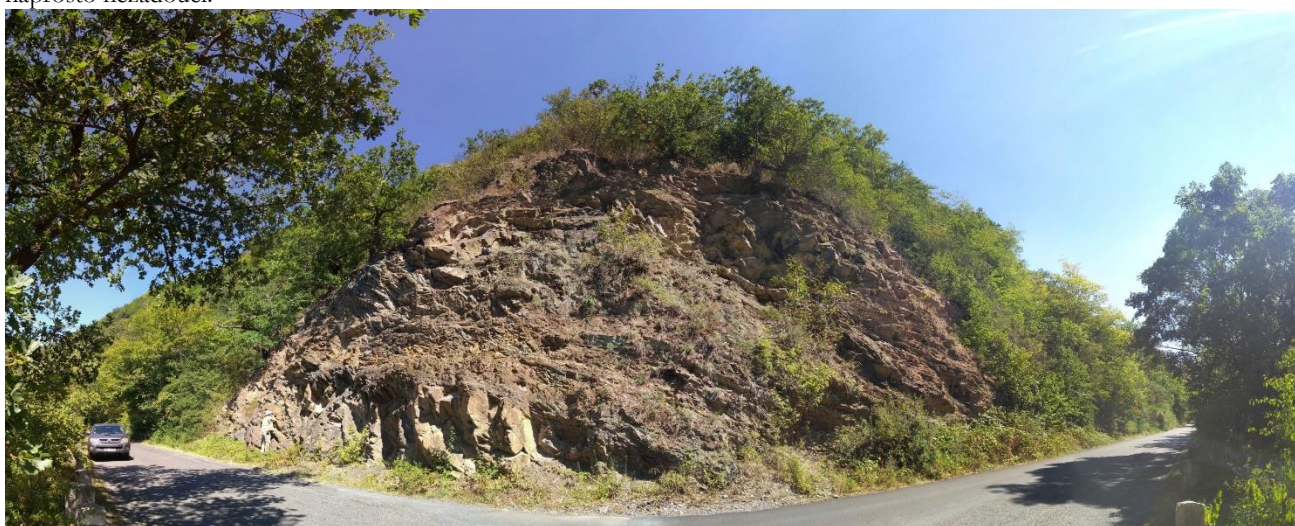
Foto 15 Západní část posuzovaného skalního objektu č. 3. Svah je zde porostlý vegetací pouze sporadicky, nicméně zde byly zjištěny rozvolněné partie, které bude nutné během sanace odstranit (detail těchto částí viz foto 16).

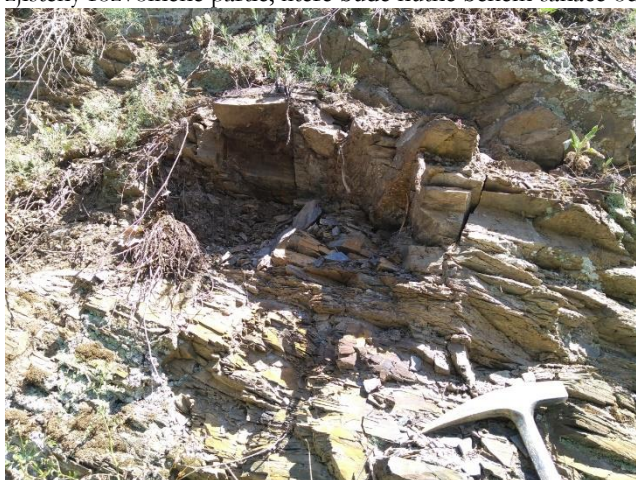
Posuzovaný skalní svah se jeví jako makroskopicky celistvý, s plošným výskytem poruch, zejména puklin (foto 16). Obnažená hornina je slabě až velmi zvětřalá, zejména v okolí tektonických poruch a v partiích tvořených břidlicemi a prachovci. Polním stanovením pevnosti v prostém tlaku byla hornina klasifikována převážně jako středně pevná až pevná (25–100 MPa).

Tvary horninových bloků jsou většinou deskovité, popř. polyedrické. Velikost bloků a vzdálenost diskontinuit je střední (200–600 mm). Pukliny v části posuzovaného masivu jsou většinou mírně rozevřené až otevřené (2,5–100 mm; foto 16). Výrony podzemní vody z diskontinuit nebyly v důsledku dlouhodobého sucha detekovány. Jak vyplývá z příložené fotodokumentace (foto 14, 15, 19, 20), vzrostlá náletová vegetace pokrývá skalní svah spíše v jeho východní části a taktéž v jeho vrchních partiích.

Foto 16 Detail rozvolněných částí skalního svahu. Tyto polorozpadlé části skalního svahu č. 3 bude nutné odstranit.

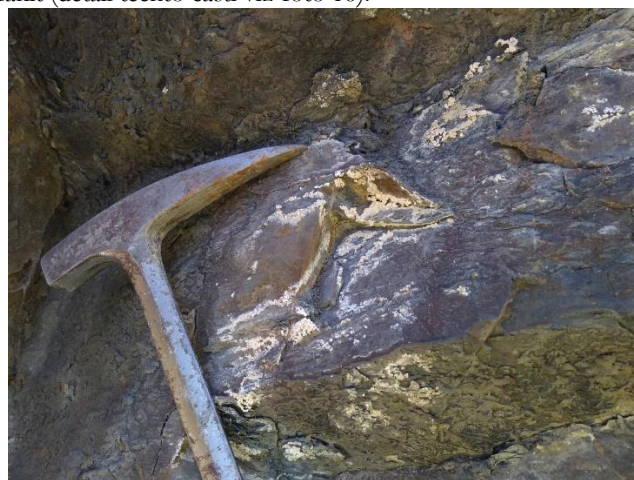
Foto 17 Pyritem nabohacené břidlice ve svahu č. 3 s výkvěty sekundárních síranů (epsomit, jarosit).

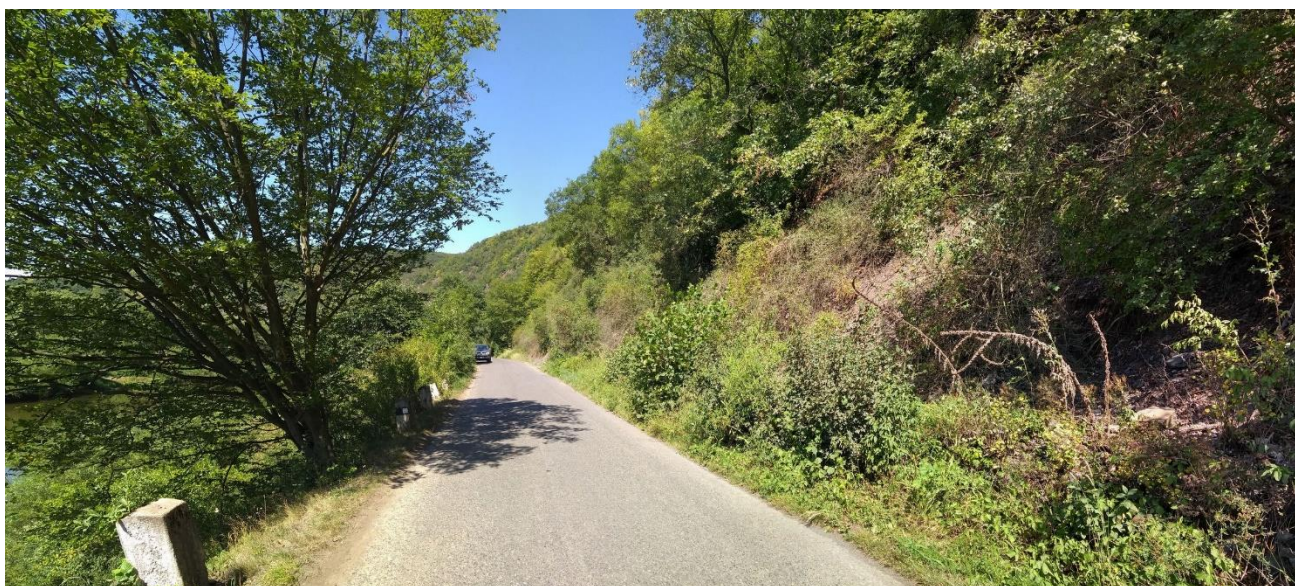
Foto 18 Skalní svah č. 4, resp. výrazné osypy hustě porostlé náletovými dřevinami.

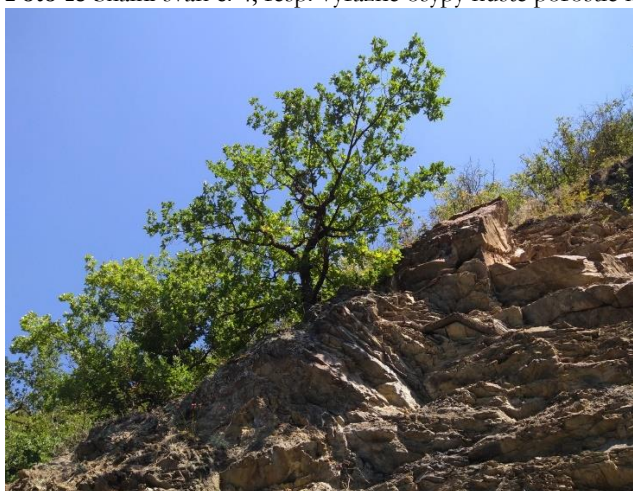
Foto 19 Horní partie skalního svahu č. 3 jsou porostlé poměrně hustou vegetací, kterou bude nutné při sanaci odstranit.

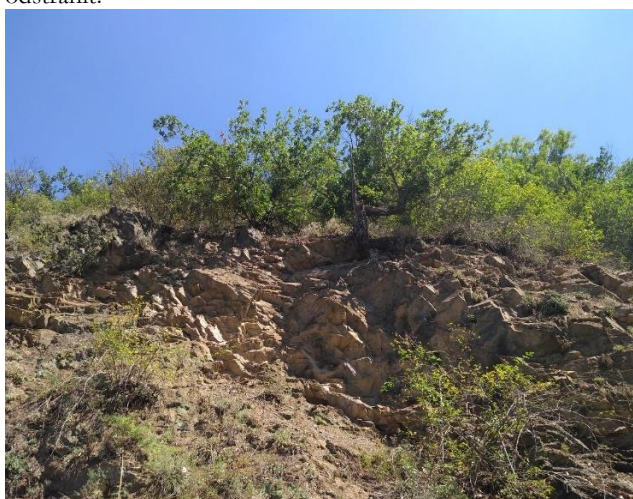
Foto 20 Horní partie skalního svahu č. 3 jsou porostlé poměrně hustou vegetací, kterou bude nutné při sanaci odstranit.

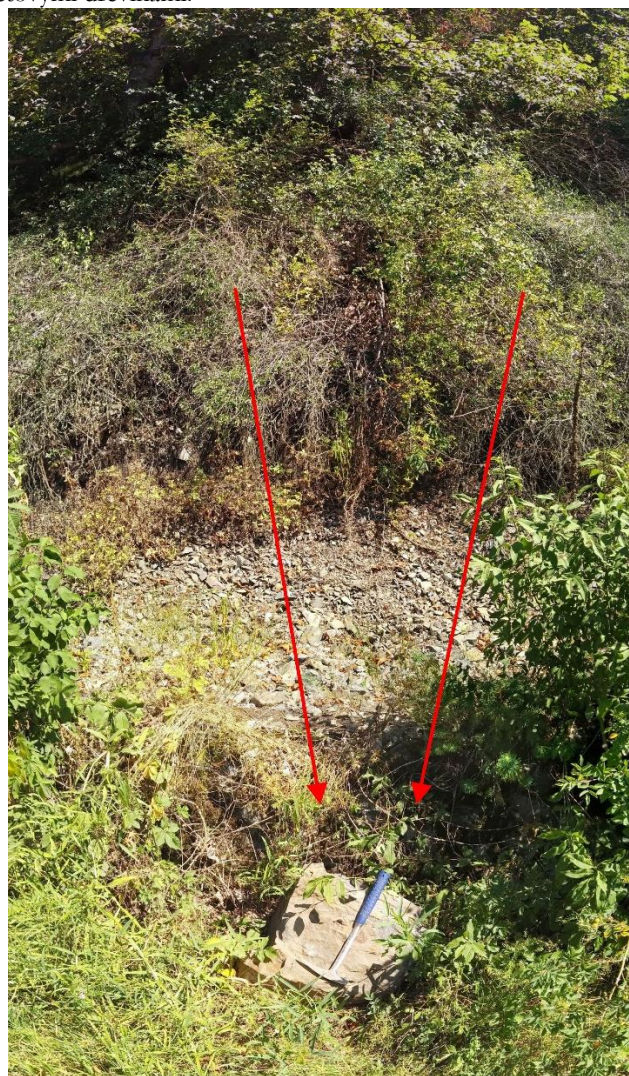
Foto 21 Dopadnuvší blok horniny o maximálních rozměrech $60 \times 50 \times 30$ cm pocházející z neznámé zdrojové oblasti skalního objektu č. 4.

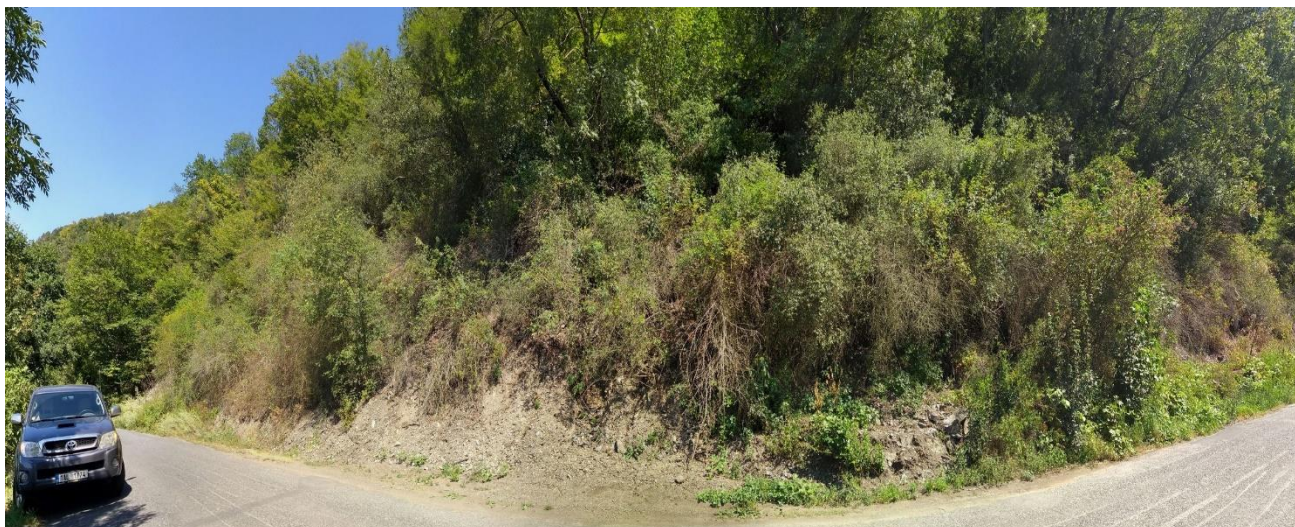
Foto 22 Čelní pohled na výrazné suťové osypy (skalní objekt č. 4).

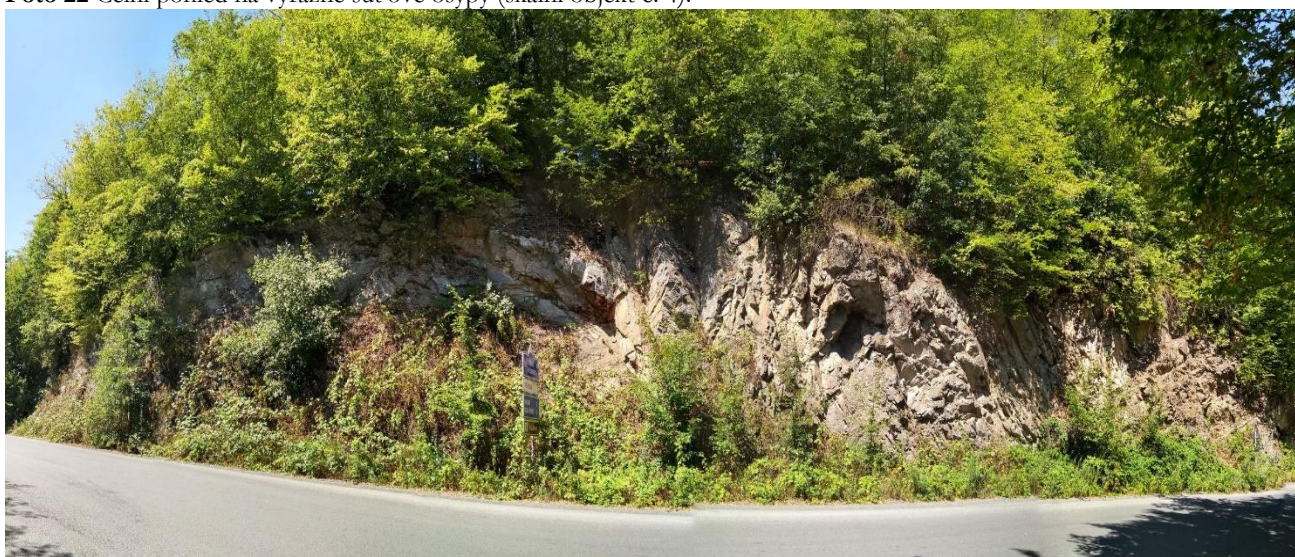
Foto 23 Čelní pohled na nejjižnější část posuzovaného skalního objektu č. 5 u rozcestí směrem na Velkou Bukovou. U paty svahu jsou lokálně patrné nepříliš výrazné osypy. Svah je rovněž místy porostlý náletovými dřevinami, zejména v jeho horní části.

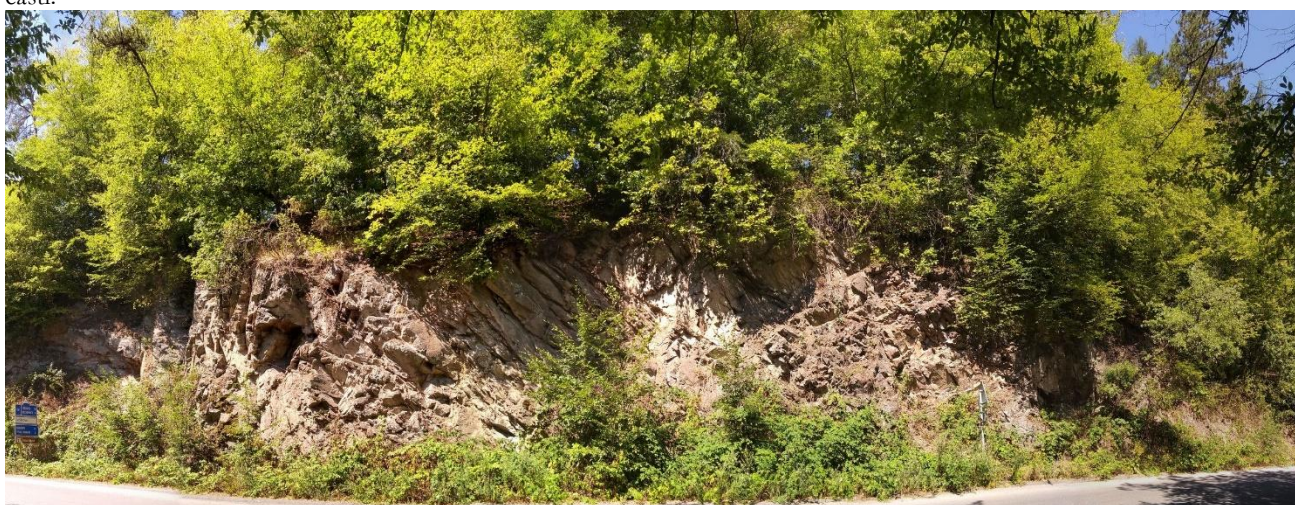
Foto 24 Další část rekognoskovaného skalního svahu č. 5 směrem k Roztokům. I zde je svah podobně porostlý křovinami i náletem a je patrné zvětrání svahu.

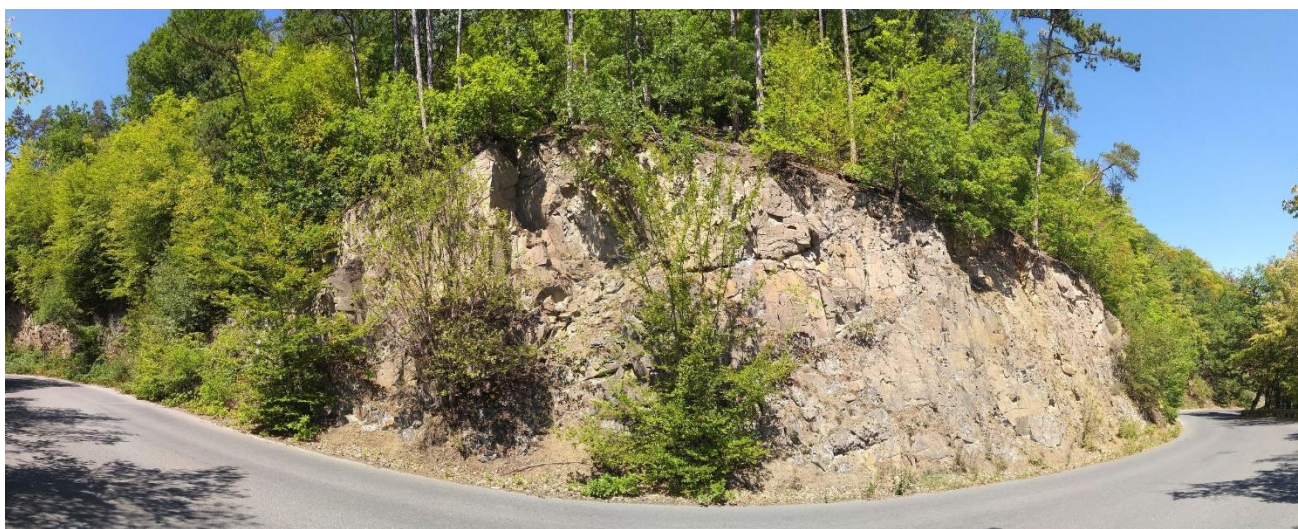
Foto 25 V této části skalního svahu č. 5 je porost náletových dřevin pouze lokální. Stejně jako v předchozích případech i zde však byly nalezeny rozvolněné partie svahu, nutné k odtěžení.

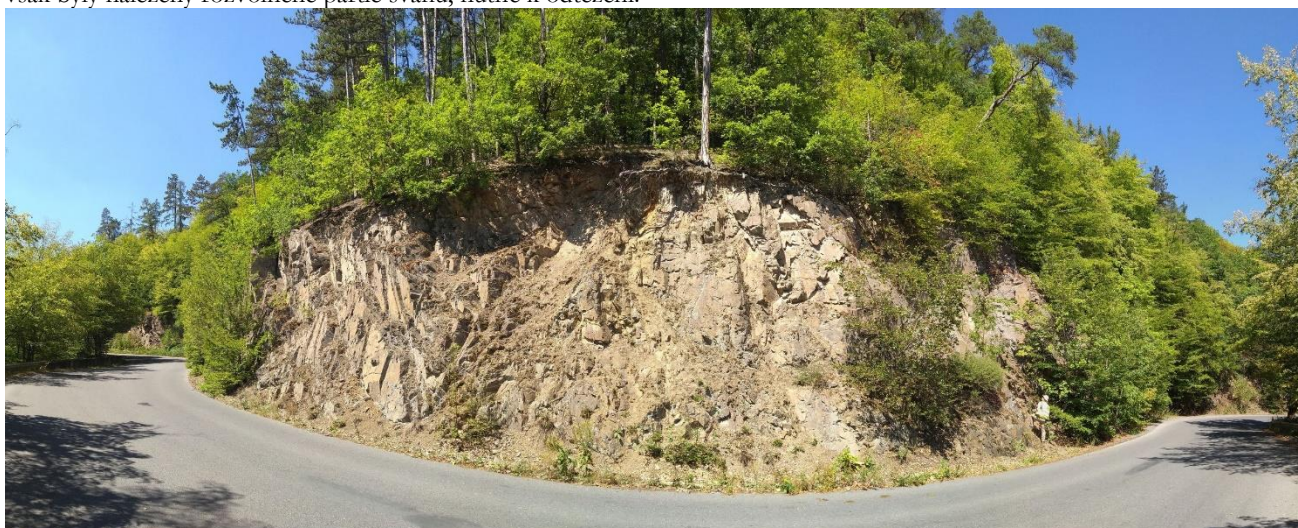
Foto 26 Další část skalního svahu č. 5 ve směru na Roztoky. Zde je skalní svah porostlý náletovými dřevinami jen v omezené míře. I zde však byly nalezeny viditelně od masivu oddělené bloky nutné k odtěžení.

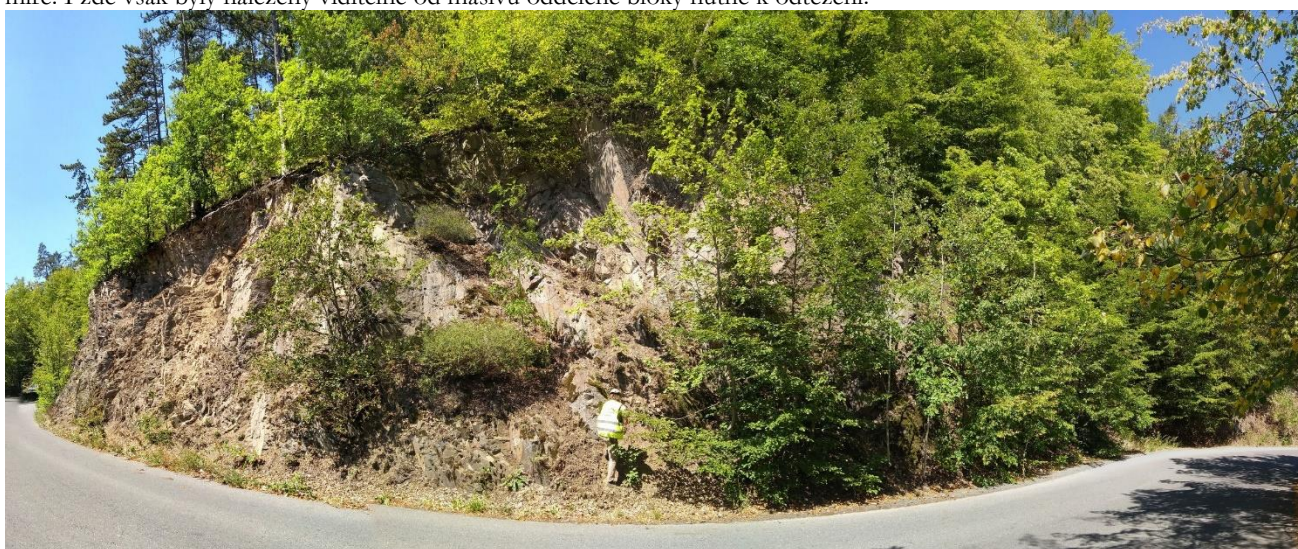
Foto 27 Skalní masív č. 5 v těchto místech přechází do části hustě pokryté náletovou vegetací, kterou bude nutné odstranit a odtěžit viditelně od masivu oddělené horninové bloky.

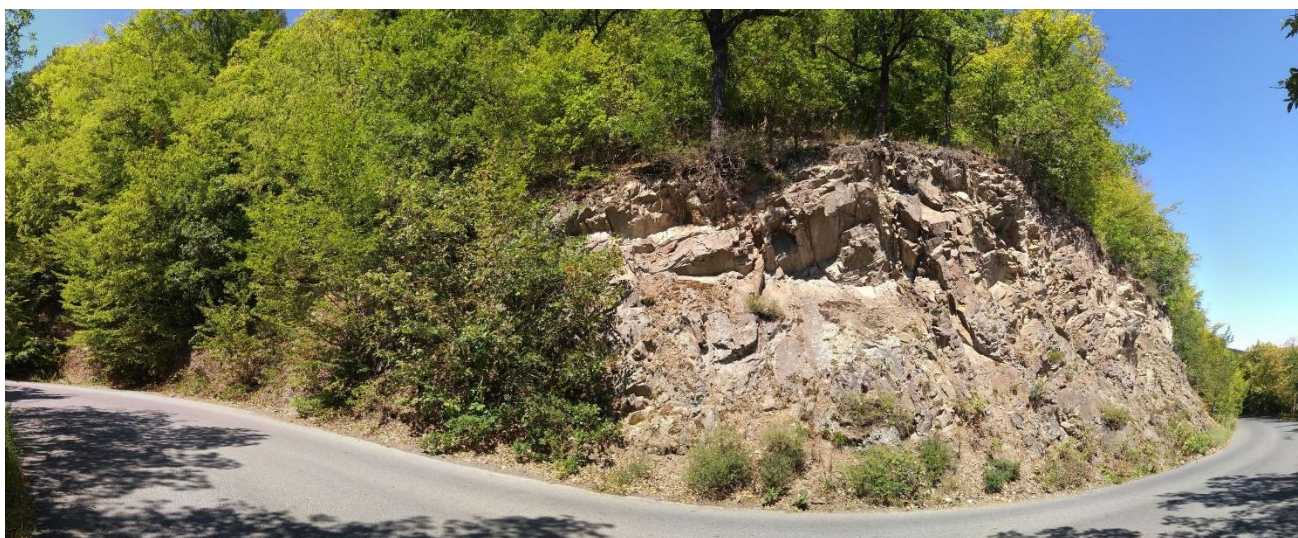
Foto 28 Stav skalního masivu č. 5 v jeho severní části (směrem k Roztokům). Skalní svah přechází do části, která není tak hustě porostlá náletovými dřevinami, nacházejí se zde však místa s viditelně od masivu oddělenými horninovými bloky.

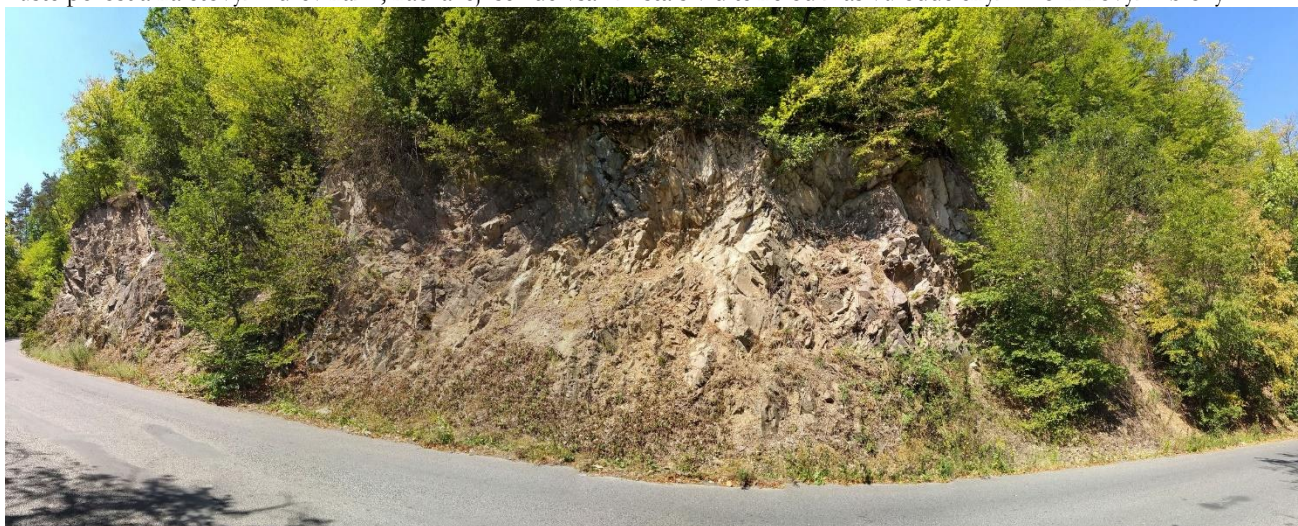
Foto 29 Stav skalního masivu č. 5 v jeho nejsevernější části. Skalní masiv je lokálně porostlý náletovými dřevinami – zejména ve své pravé (nejsevernější části) a nacházejí se v něm viditelně od masivu oddělené horninové bloky (viz foto 30).

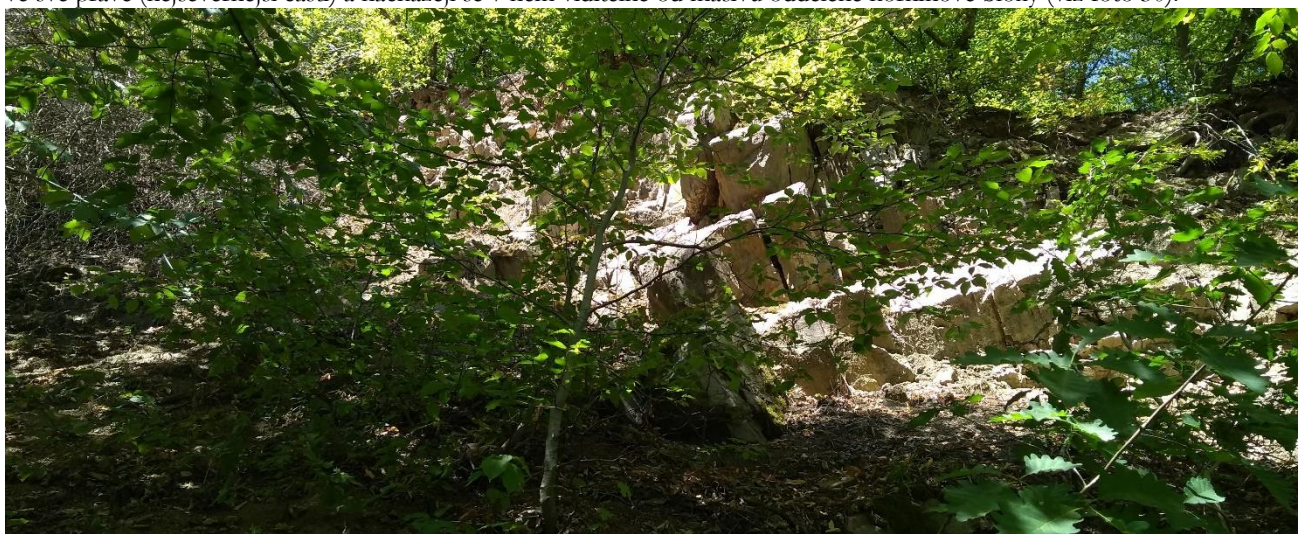
Foto 30 Detail nejsevernější části skalního svahu č. 5 hustě porostlého náletovými dřevinami s rozvolněnými částmi nutnými k odtěžení.

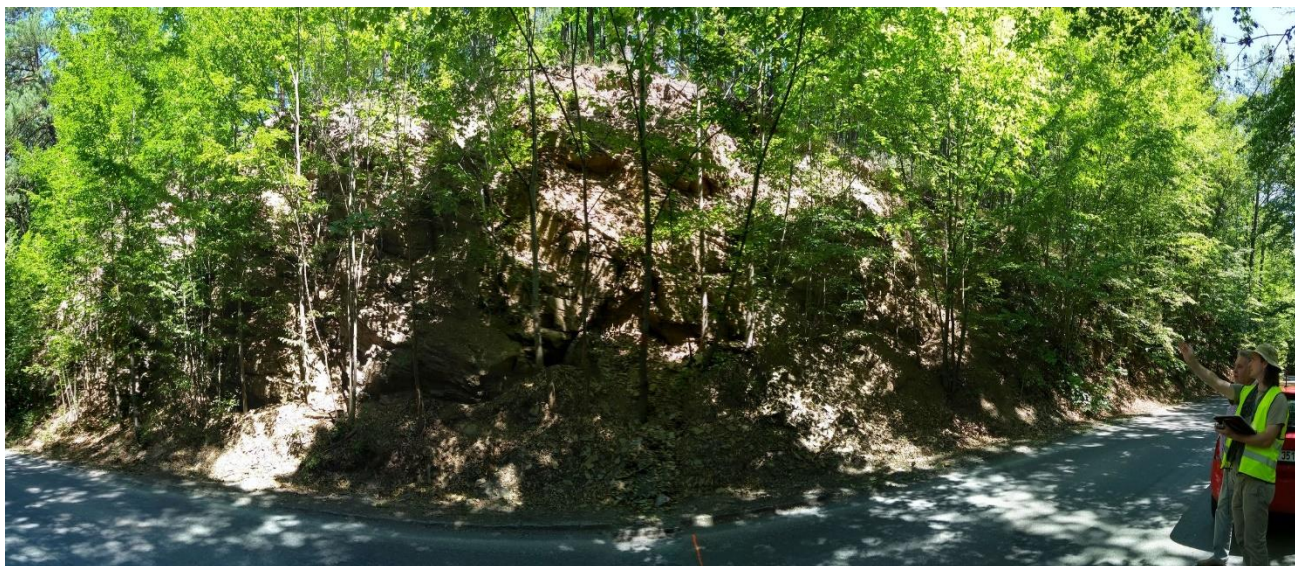
Foto 31 Skalní svah č. 6 je porostlý v celé své šíři náletovými dřevinami. Ty bude nutné plošně odstranit. Patrné jsou také osypy vytvářející se při patě svahu.

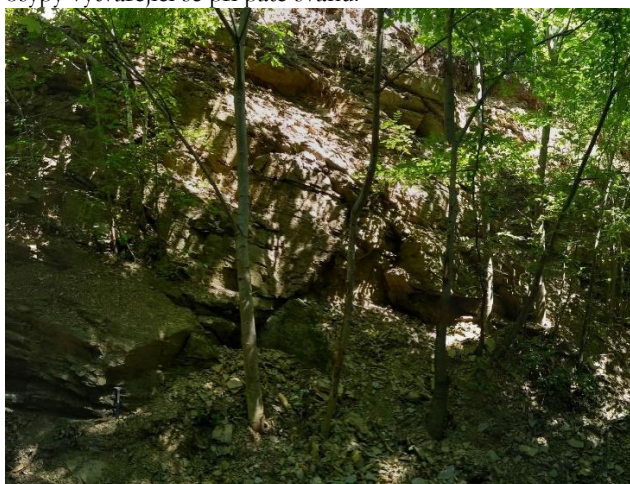
Foto 32 Detail osypů nacházejících se u paty skalního svahu č. 6.

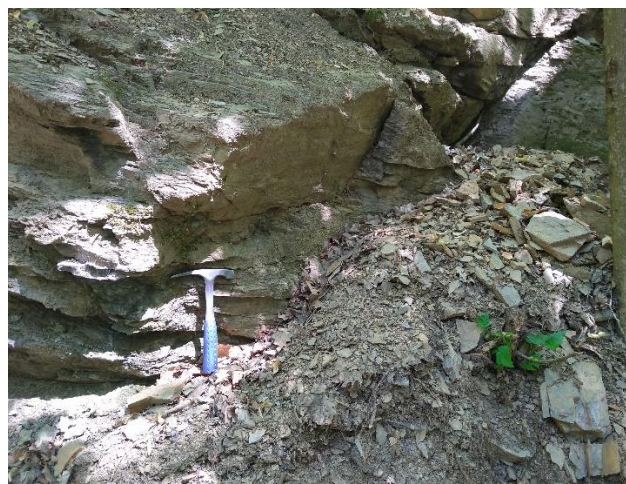
Foto 33 Břidlice se zde střípkovitě rozpadají za vzniku deskovitých bloků (skalní svah č. 6).

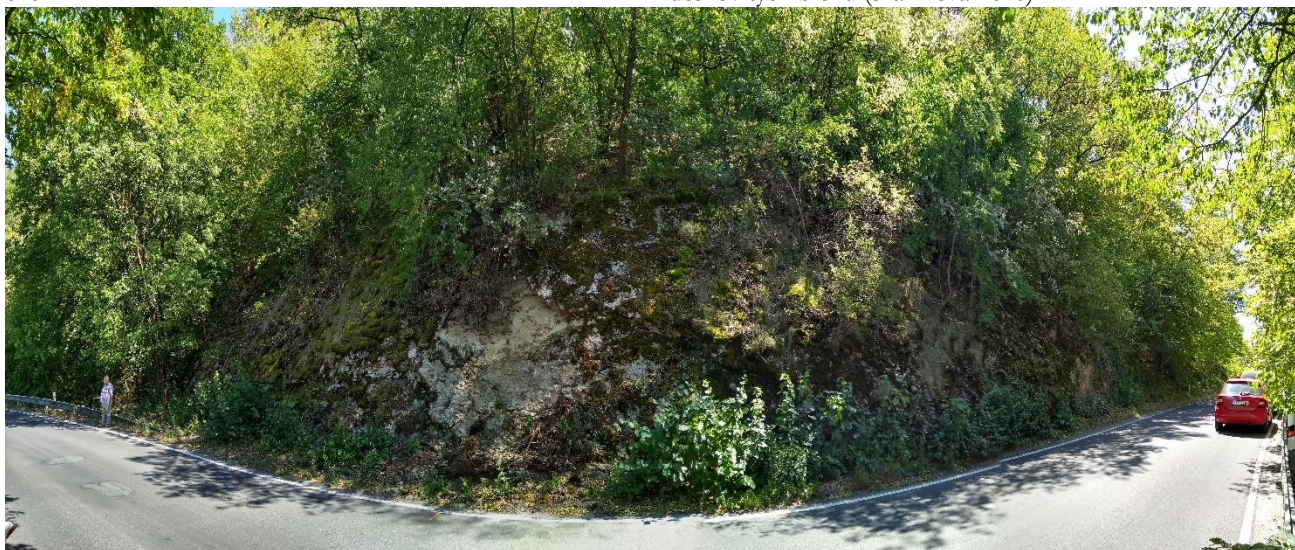
Foto 34 Čelní pohled na skalní svah č. 7. Je zřejmé, že náletová vegetace pokrývá svah pouze lokálně a nemá tak určující vliv na stabilitu masivu.

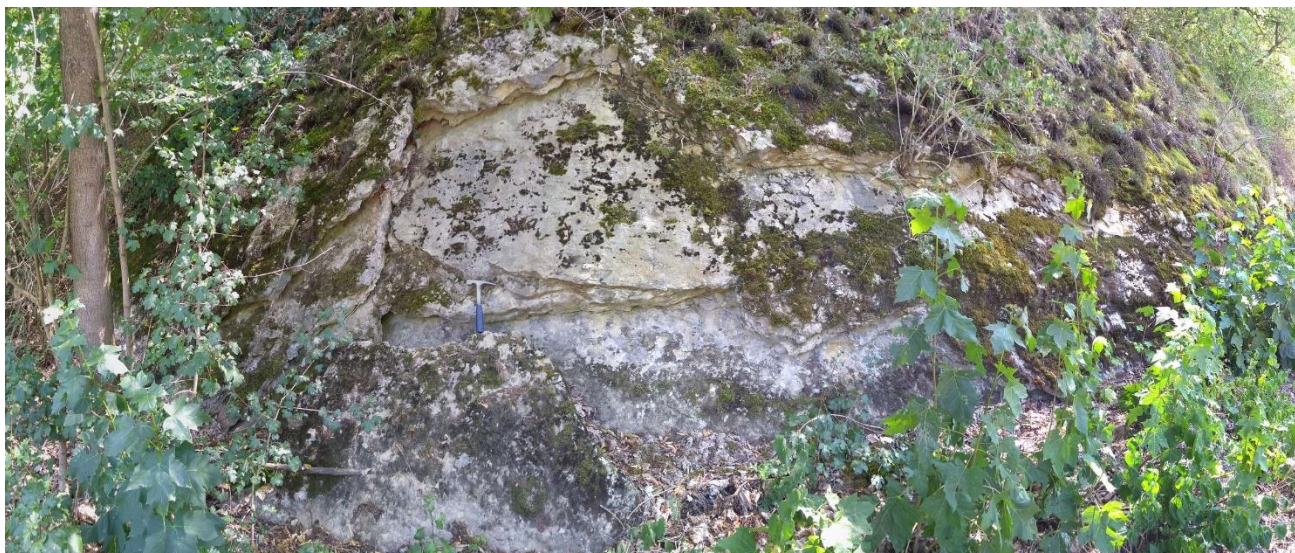
Foto 35 Detail obnaženého skalního masivu č. 7. Zřetelně lze vidět, že vrstvy vápence jsou ukloněny konformně se svahem, což zvyšuje riziko dopadu uvolněných horninových bloků do prostoru vozovky.
