Česká geologická služba

Praha dne
6. srpna 2018

Provedení kontroly potencionálně problematických skalních objektů, které se nacházejí u silnic ve správě Krajské správy a údržby silnic Středočeského kraje, příspěvkové organizace:

- A. Skalní objekt u silnice II/116 u obce Hostím, okres Beroun;**
- B. Skalní objekt u silnice II/116 za obcí Nižbor, okres Beroun;**
- C. Skalní objekt u silnice II/201 v úseku Višňová – Nezabudice, okres Rakovník**

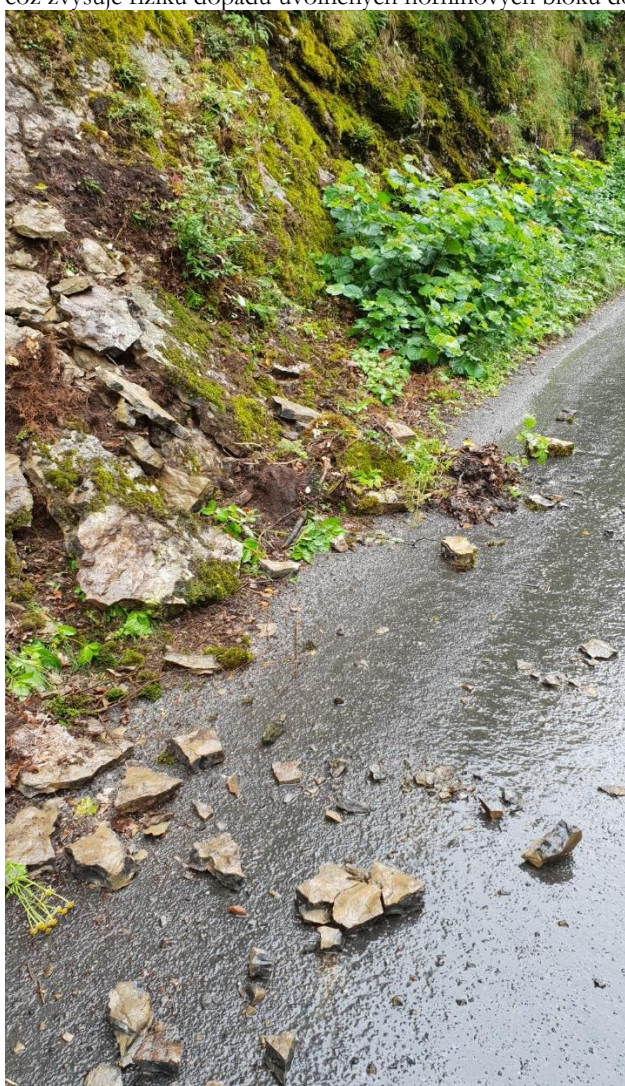
V důsledku nepříznivé orientace vrstevnatosti vůči expozici svahu má tento posuzovaný skalní objekt též potenciál ke vzniku konsekventního sesouvání skalních hornin podél vrstevních ploch konformně ukloněných se svahem. Vůči pohybu typu sesouvání však zpravidla vystupuje negativní faktor, a tím je členitost, resp. drsnost povrchu vrstevních ploch, tzn. vysoký koeficient tření. I přesto však byly zaznamenány dopady horninového materiálu do prostoru vozovky (foto 36).

Foto 36 Drobné skalní říční ze svahu č. 7 jasně ukazuje povahu horninového materiálu i dopadovou vzdálenost.
Foto L. Krejčí (2017).

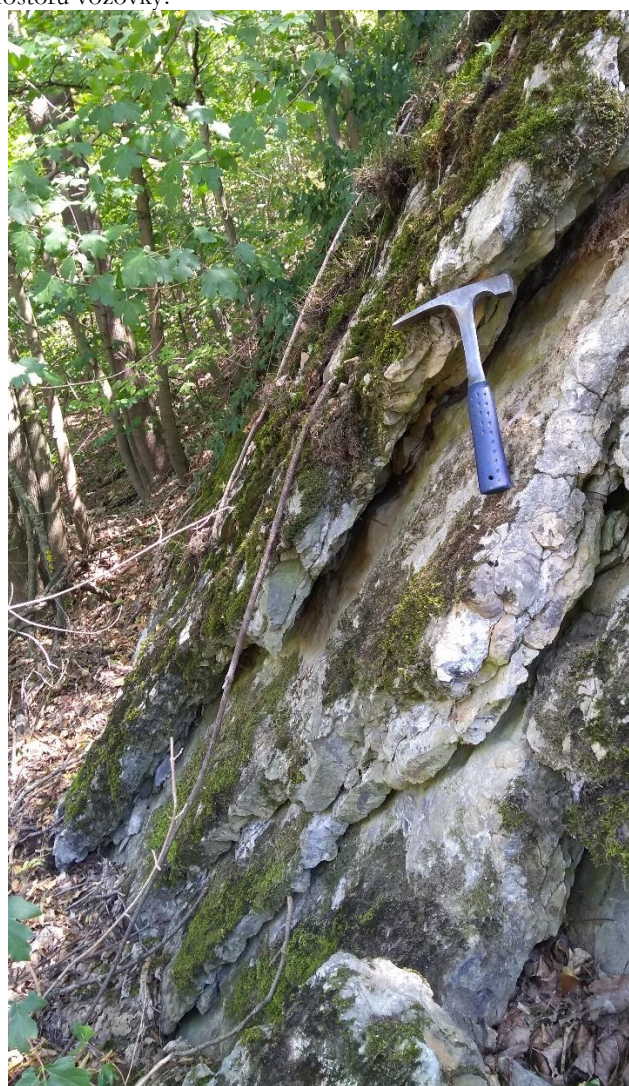
Terénní rekognoskací dne 24. července 2018 bylo zjištěno, že posuzovaný skalní svah je makroskopicky celistvý pouze lokálně, s plošným výskytem porušení (zejména vrstevnatost) – foto 37. Obnažená hornina je slabě zvětřalá. Polním stanovením pevnosti v prostém tlaku byla hornina klasifikována převážně jako pevná (50–100 MPa).

Foto 37 Jednotlivé vrstevní plochy na svahu č. 7 jsou od sebe viditelně odděleny a v budoucnosti tak hrozí sklouznutí bloků do blízkosti vozovky.

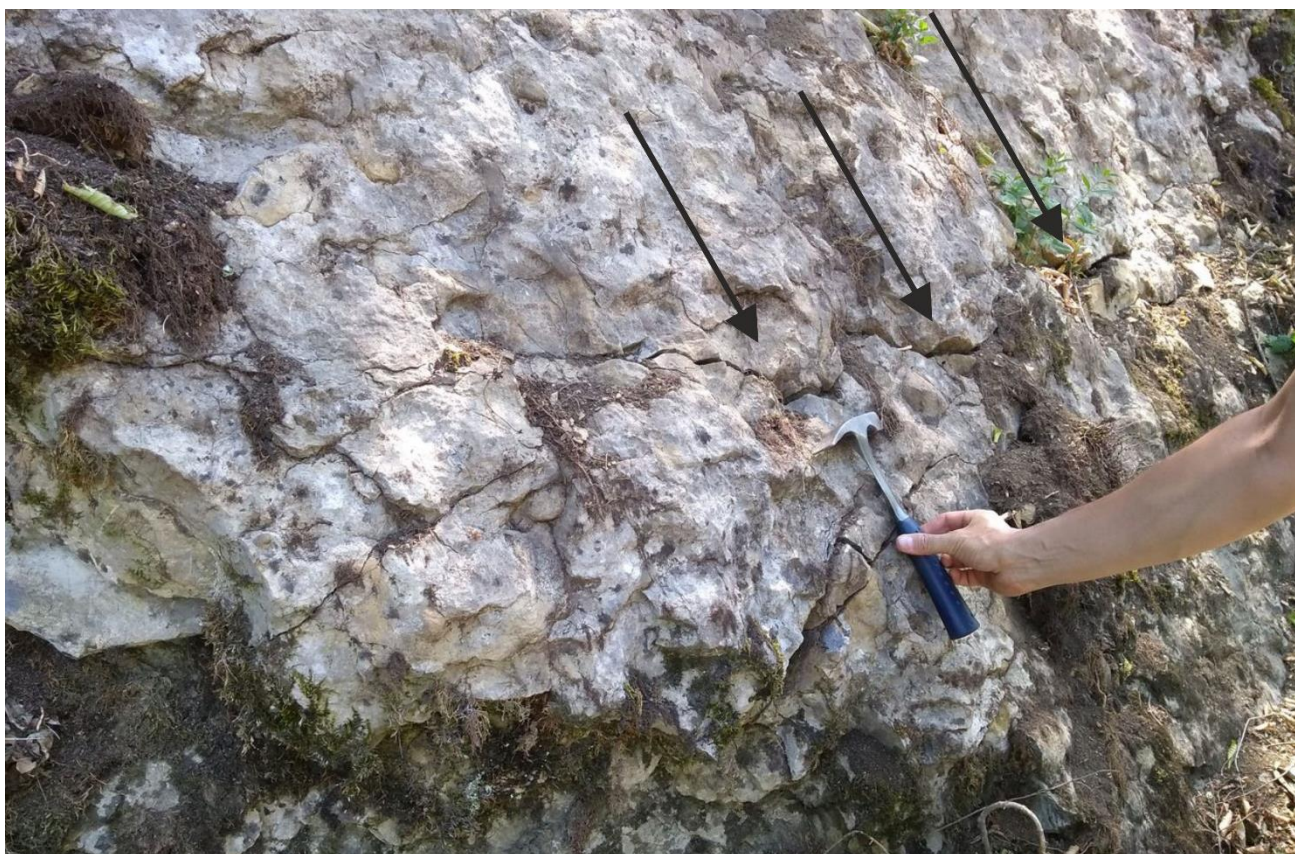
Foto 38 Detail zátrhů ve svahu č.7 napovídajících, že v budoucnu opět dojde k dalšímu sesunutí vrstvy vápence.

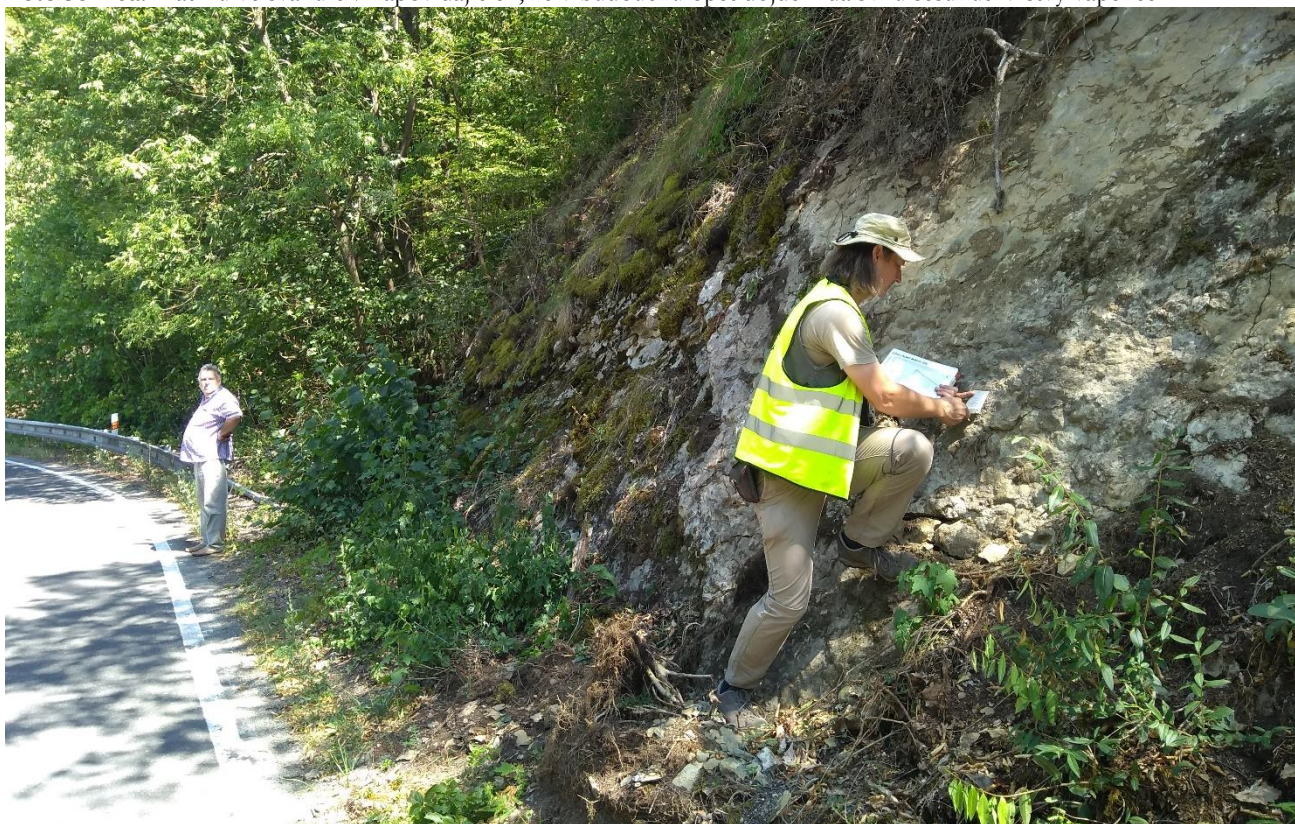
Foto 39 Boční pohled na rekognoskovaný skalní svah č. 7. Mezi patou svahu se silnicí II/116 je prostor pro umístění betonových svodidel, která by zabránila dopadům horninových bloků do prostoru vozovky.

Na základě provedené prohlídky svahu ČGS konstatuje, že předmětný skalní svah je stále aktivní a hrozí další sesunutí horninového materiálu do prostoru vozovky. Na vrstevních plochách byly zjištěny četné trhliny, které indikují postupný pohyb (foto 38). V nedaleké budoucnosti nepochybně dojde k odtržení těchto vrstev a jejich pravděpodobnému dopadu do prostoru vozovky. Česká geologická služba doporučuje odtěžit tyto nestabilní bloky a také odstranit náletovou vegetaci. Dále doporučuje odtěžit horninové bloky nacházející se při patě svahu a do tohoto prostoru umístit pasivní záchytné prvky v podobě gabionových zdí, dřevěných palisád, popř. betonových svodidel (foto 39), které by zamezily dopadu horninového materiálu do prostoru vozovky.
