# **Most 33344-2**

Most přes vzdutí potoka Polepky v obci Malenovice

## **HLAVNÍ PROHLÍDKA**

Datum provedení prohlídky: 30.12.2021

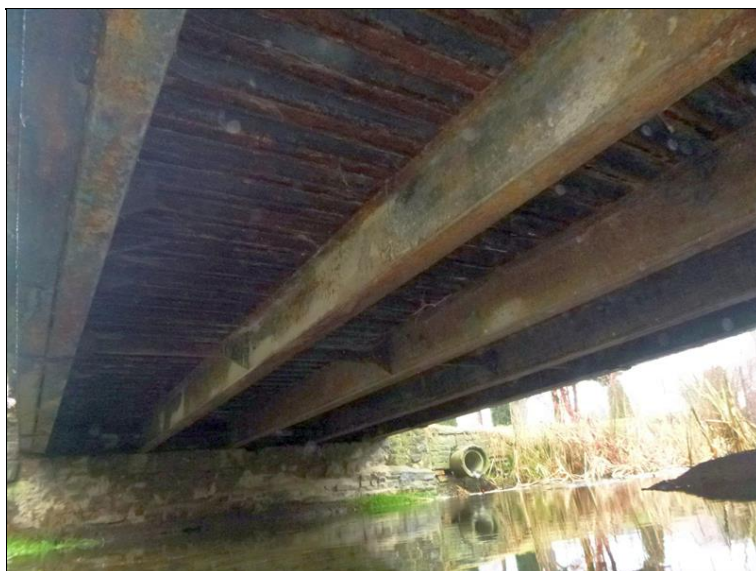
11 NK.jpg

### **2.1 Nosná konstrukce**

Koroze ocelových nosníků, na okraji vrstevnatá, degradace betonu desky, průsaky. Koroze bednicích plechů.

[3]	2.1	Nosná konstrukce	Zahájit celkovou rekonstrukci mostu.
-----	-----	------------------	--------------------------------------

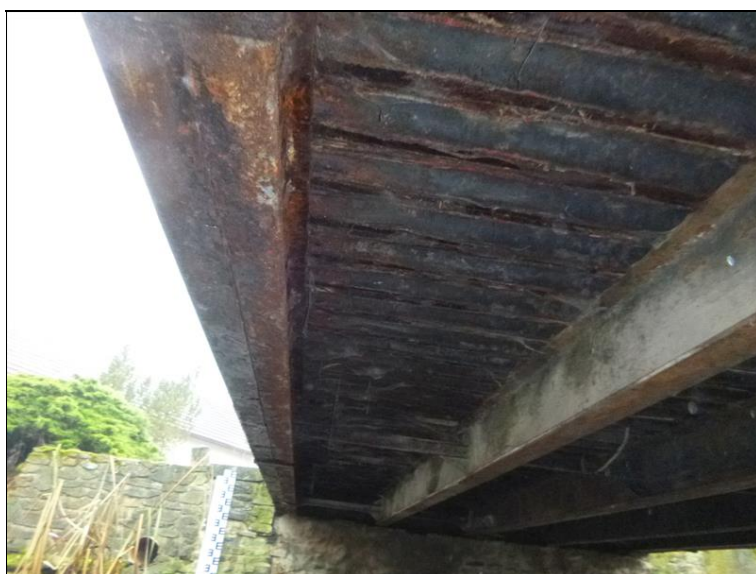
12 NK.JPG

### **2.1 Nosná konstrukce**

Koroze ocelových nosníků, na okraji vrstevnatá, degradace betonu desky, průsaky. Koroze bednicích plechů.

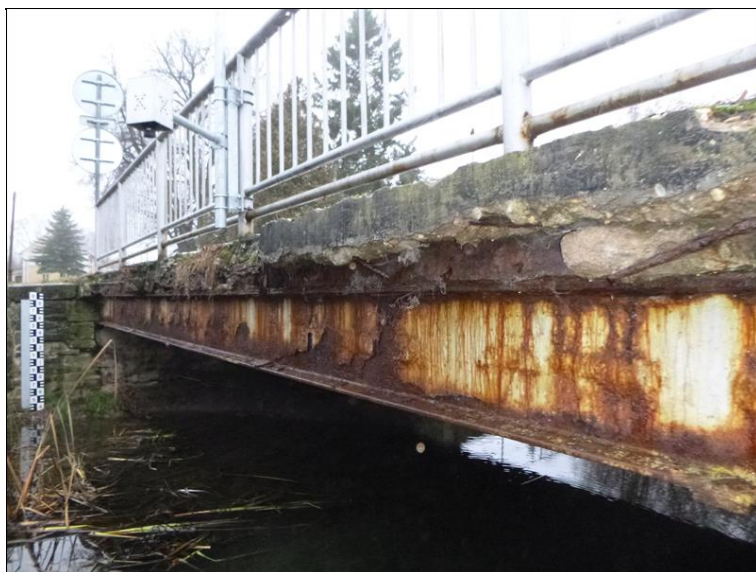
13 NK.JPG

**2.1 Nosná konstrukce**

Koroze ocelových nosníků, na okraji vrstevnatá, degradace betonu desky, průsaky. Koroze bednicích plechů.

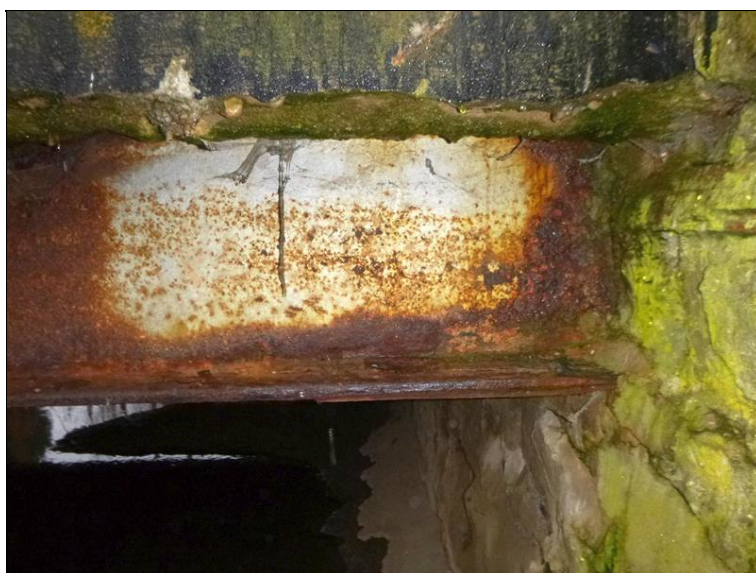
14 NK.jpg

**2.1 Nosná konstrukce**

Koroze ocelových nosníků, na okraji vrstevnatá, degradace betonu desky, průsaky. Koroze bednicích plechů.

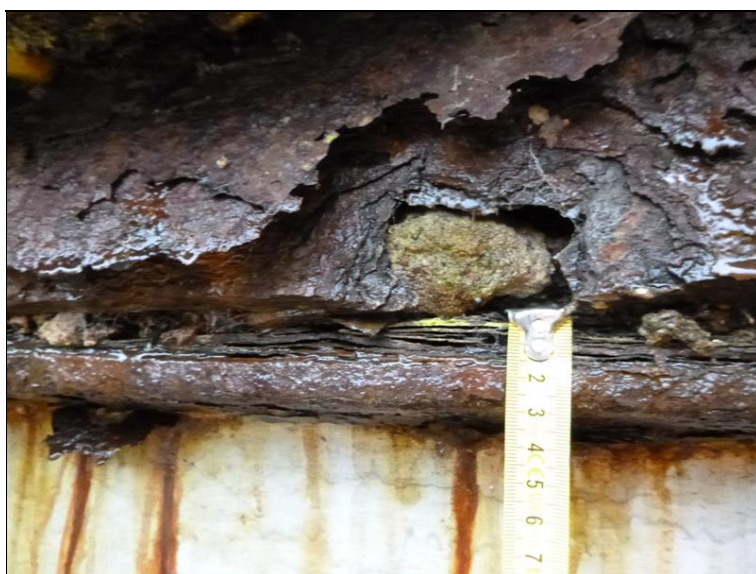
15 NK.JPG

**2.1 Nosná konstrukce**

Koroze ocelových nosníků, na okraji vrstevnatá, degradace betonu desky, průsaky. Koroze bednicích plechů.

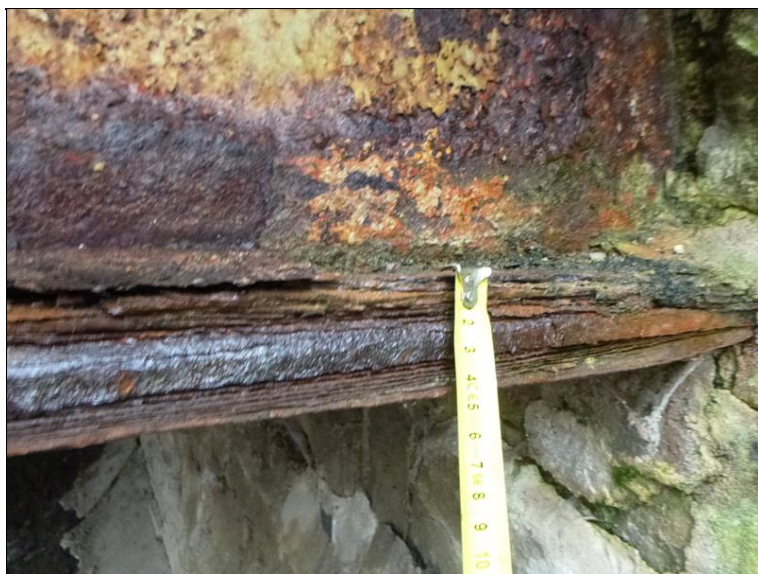
16 NK.JPG

### 2.1 Nosná konstrukce

Koroze ocelových nosníků, na okraji vrstevnatá, degradace betonu desky, průsaky. Koroze bednicích plechů.

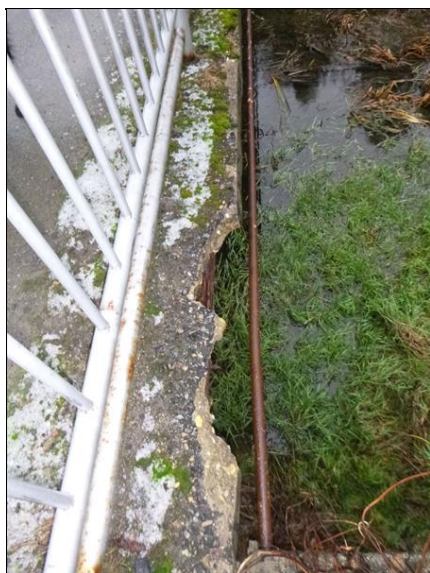
17 římsy.JPG

### 3.3 Římsy, obrubníky, zálivky

Římsy jsou bez nášlapu. Beton říms se rozpadá a degraduje, koroze výztuže. Na římsách je mech.

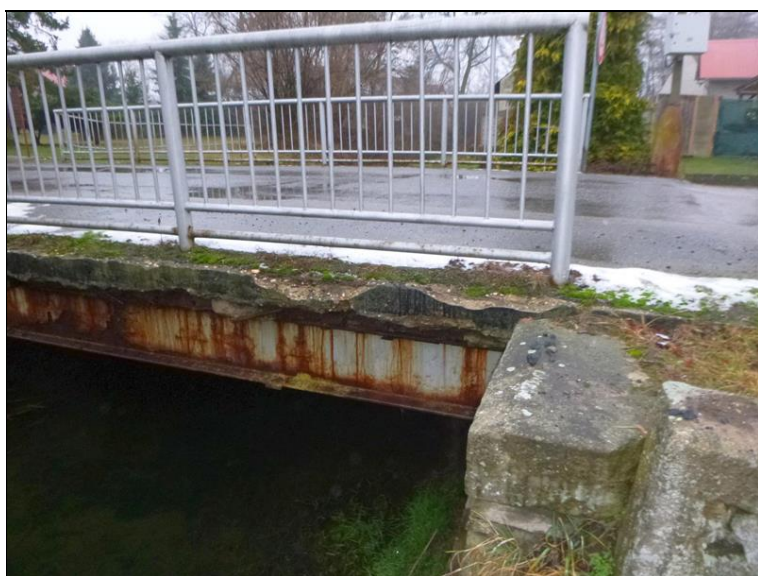
18 římsy.jpg

### 3.3 Římsy, obrubníky, zálivky

Římsy jsou bez nášlapu. Beton říms se rozpadá a degraduje, koroze výztuže. Na římsách je mech.

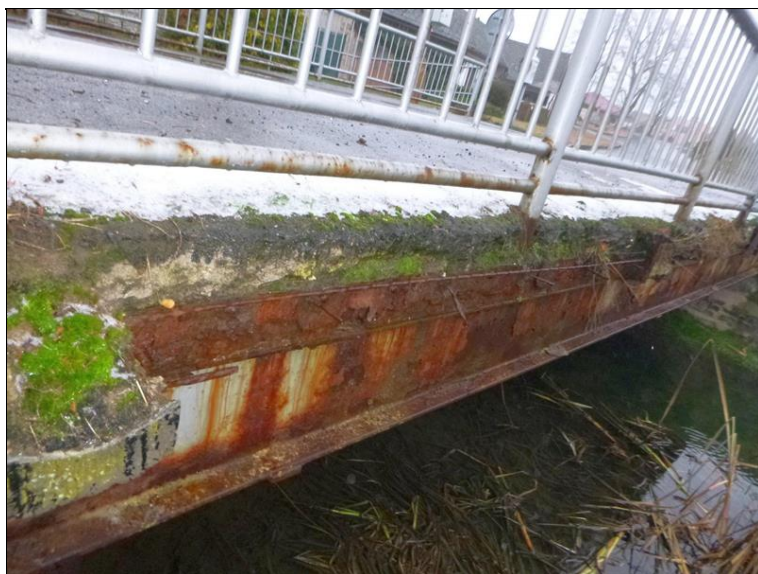
19 římsy.jpg

### 3.3 Římsy, obrubníky, zálivky

Římsy jsou bez nášlapu. Beton říms se rozpadá a degraduje, koroze výztuže. Na římsách je mech.

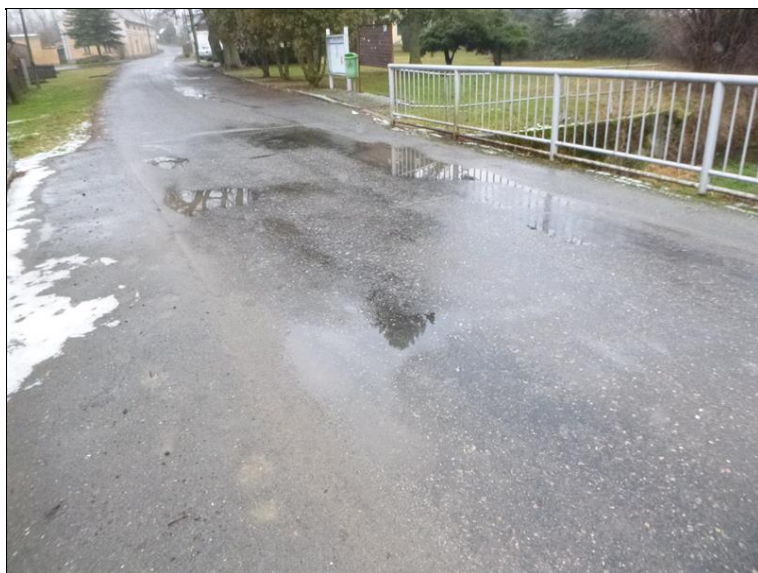
20 vozovka.JPG

### 3.1 Vozovka

Příčná trhлина a prosednutí za oběma OP.  
Neutěsněné spáry na okrajích mostu.  
Mírné nánosy na krajnici.

[4]	3.1	Vozovka	Zalití trhlin a spar ve vozovce.
-----	-----	---------	----------------------------------

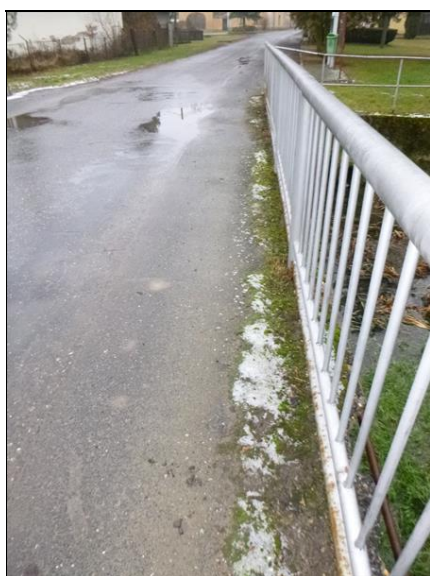
21 vozovka krajnice.JPG

### 3.1 Vozovka

Příčná trhлина a prosednutí za oběma OP. Neutěsněné spáry na okrajích mostu.  
Mírné nánosy na krajnici.

[1]	3.1	Vozovka	Čistit krajnici.
-----	-----	---------	------------------

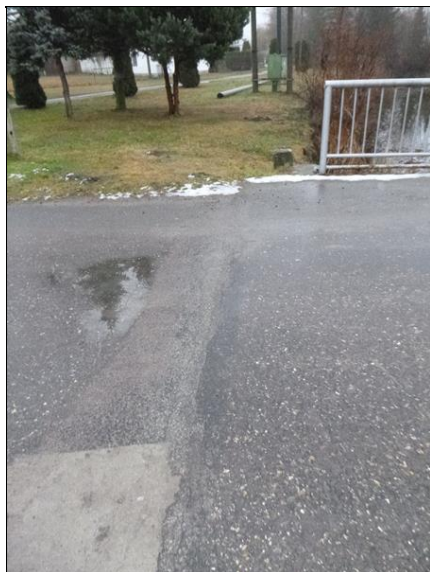
22 vozovka OP1.JPG

**3.1 Vozovka**

Příčná trhлина a prosednutí za oběma OP. Neutěsněné spáry na okrajích mostu.  
Mírné nánosy na krajnici.

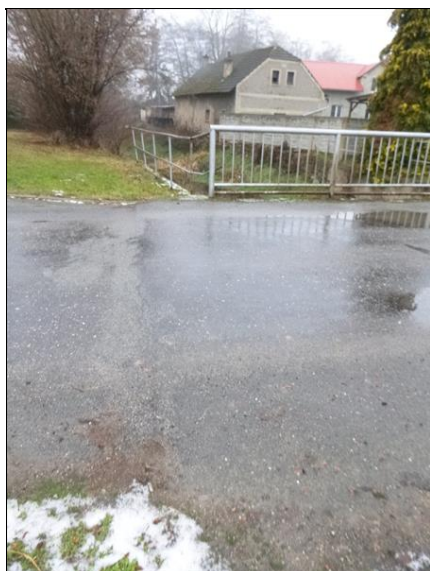
23 vozovka OP2.JPG

**3.1 Vozovka**

Příčná trhлина a prosednutí za oběma OP. Neutěsněné spáry na okrajích mostu.  
Mírné nánosy na krajnici.

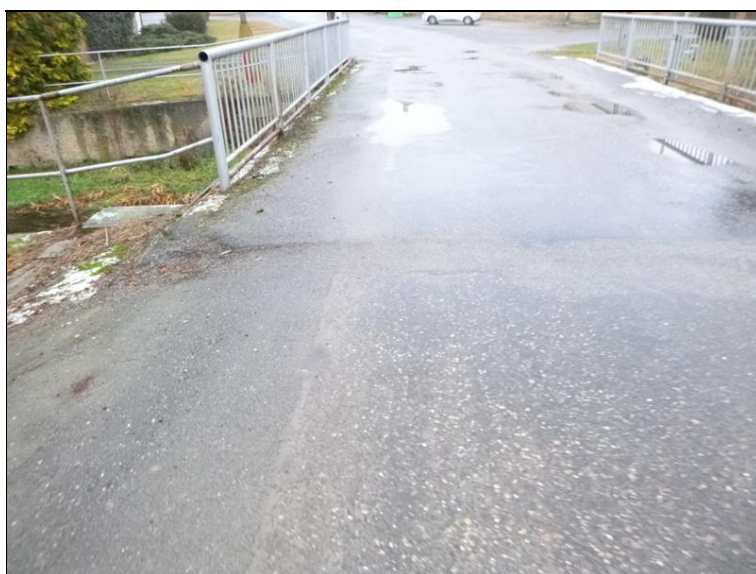
24 vozovka OP2.JPG

**3.1 Vozovka**

Příčná trhлина a prosednutí za oběma OP.  
Neutěsněné spáry na okrajích mostu.  
Mírné nánosy na krajnici.

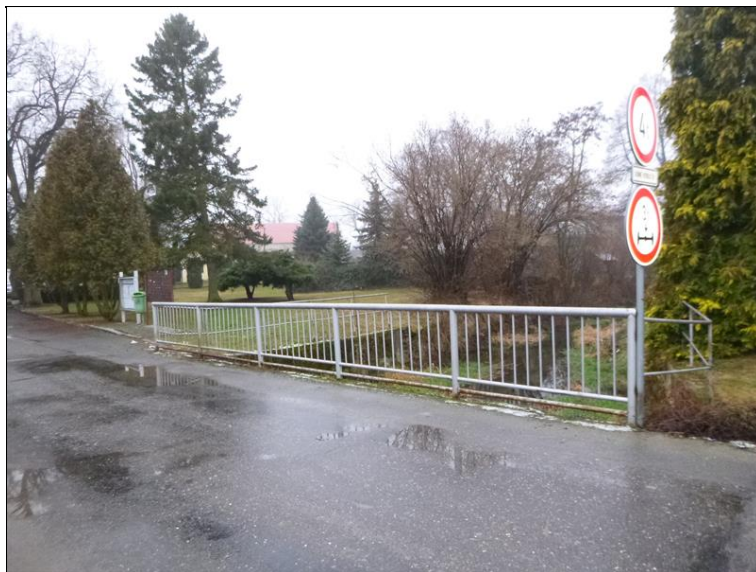
25 zábradlí.JPG

#### 4.2 Zábradlí

Záchytný systém neodpovídá stávajícím předpisům.

Koroze zábradlí, odlupování nátěru.

[5]	4.2	Zábradlí	Obnova PKO na zábradlí.
-----	-----	----------	-------------------------

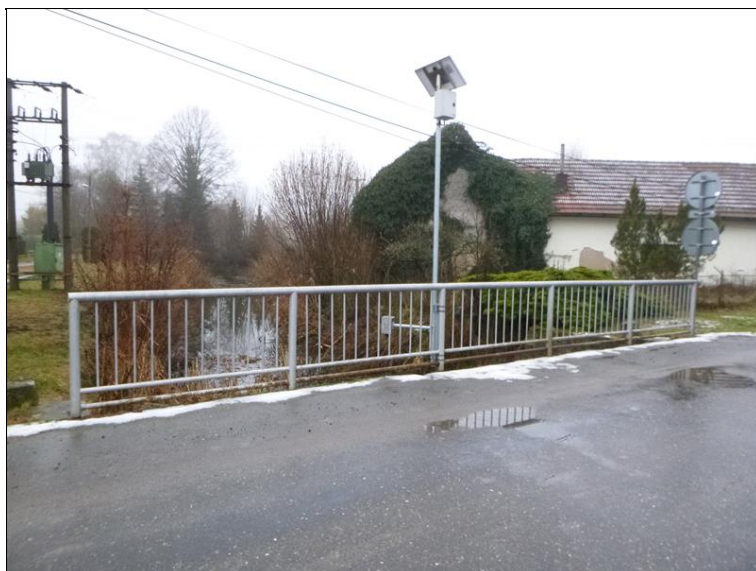
26 zábradlí.JPG

#### 4.2 Zábradlí

Záchytný systém neodpovídá stávajícím předpisům.

Koroze zábradlí, odlupování nátěru.

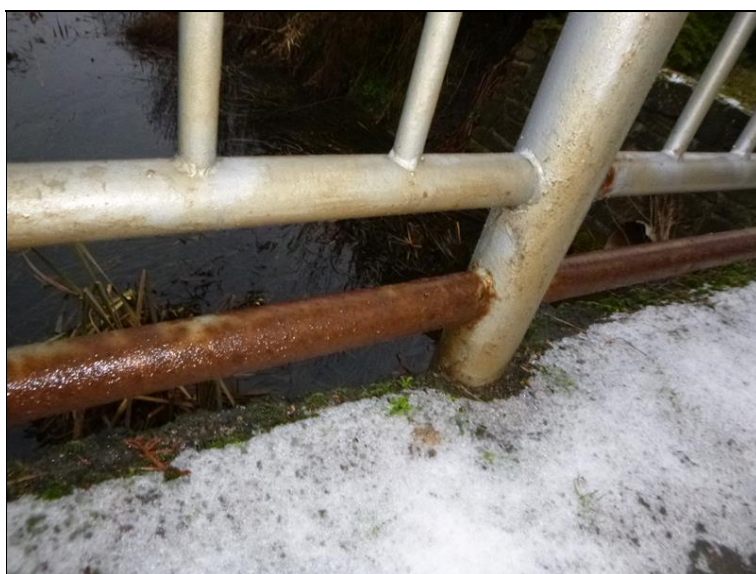
27 zábradlí.JPG

#### 4.2 Zábradlí

Záchytný systém neodpovídá stávajícím předpisům.

Koroze zábradlí, odlupování nátěru.
