GEOTECHNICKÝ PRŮZKUM

**III/11515 Dolní Roblín, nestabilní
skalní masiv**

Číslo zakázky: **2021-01-11**

ZÁVĚREČNÁ ZPRÁVA

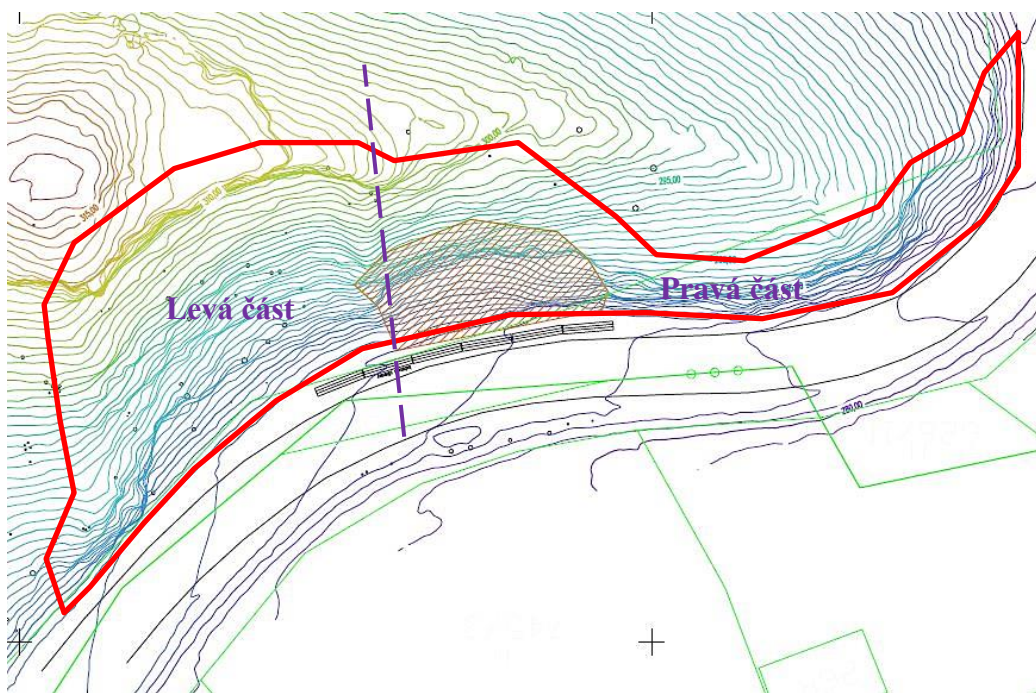
Obr.1 Obvod dotčeného skalního výchozu, zdroj [1]

Skalní stěna je tvořena dvěma logickými úseky (čelně) – levá a pravá část (Obr.1). Tyto části jsou rozdílné charakterem zvětrání, stabilitou, rizikem a trajektorií pádu.

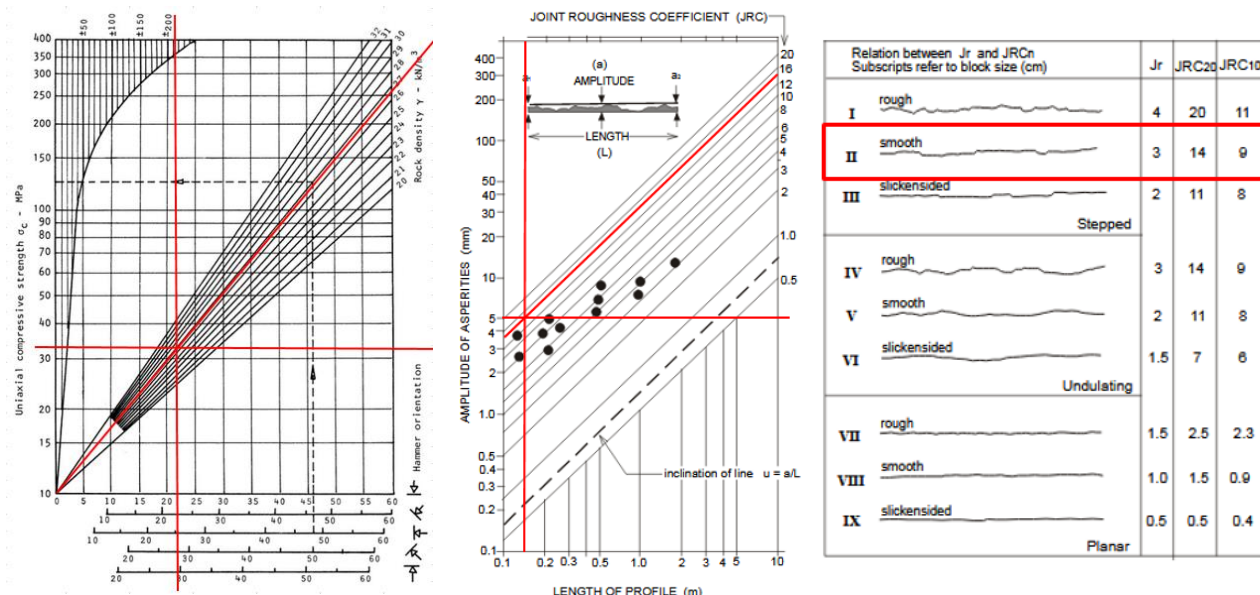
Obrázek 2a,b,c: Určení pevnosti masivu (vlevo), drsnosti diskontinuit

Horniny jsou světle šedé. Úlomky lze obvykle rozpojit jedním až více jak jedním úderem kladiva (odhadovaná pevnost R3 podle ČSN EN ISO 14689:2018), skleroskopickým měřením byla zjištěna korelovaná pevnost 51 MPa, pevnost JCS činí $33 \pm 18\%$ MPa (Obr.2a).

Horniny jsou porušeny generelně třemi systémy diskontinuit, které jsou k sobě kosé a vytínají typicky kostkovité, méně často deskovité úlomky. Pukliny jsou obvykle stupňovité a hladké.

Průběžnost puklin obvykle nepřesahuje dva metry. Je zřejmé, že vzhledem k obvyklé vzdálenosti diskontinuit mezi 0,1–0,8 m dochází k oddělování menších až středně velkých bloků s tvarovým indexem $\beta \approx 45$. Takové leží v patě svahu a pod svahem. Obecně dochází k opadávání a sesypávání úlomků hornin s následnou saltací, obvykle do velikosti 0,10 – 0,40 m. Ze strukturních dat lze vysledovat výsledovat potenciální překlopení či skluz po předurčených plochách (Obr.4). Exponovaná poloha stěny a suťový svah vůči ohroženému prostoru udělují volným úlomkům vysokou kinetickou rychlost.

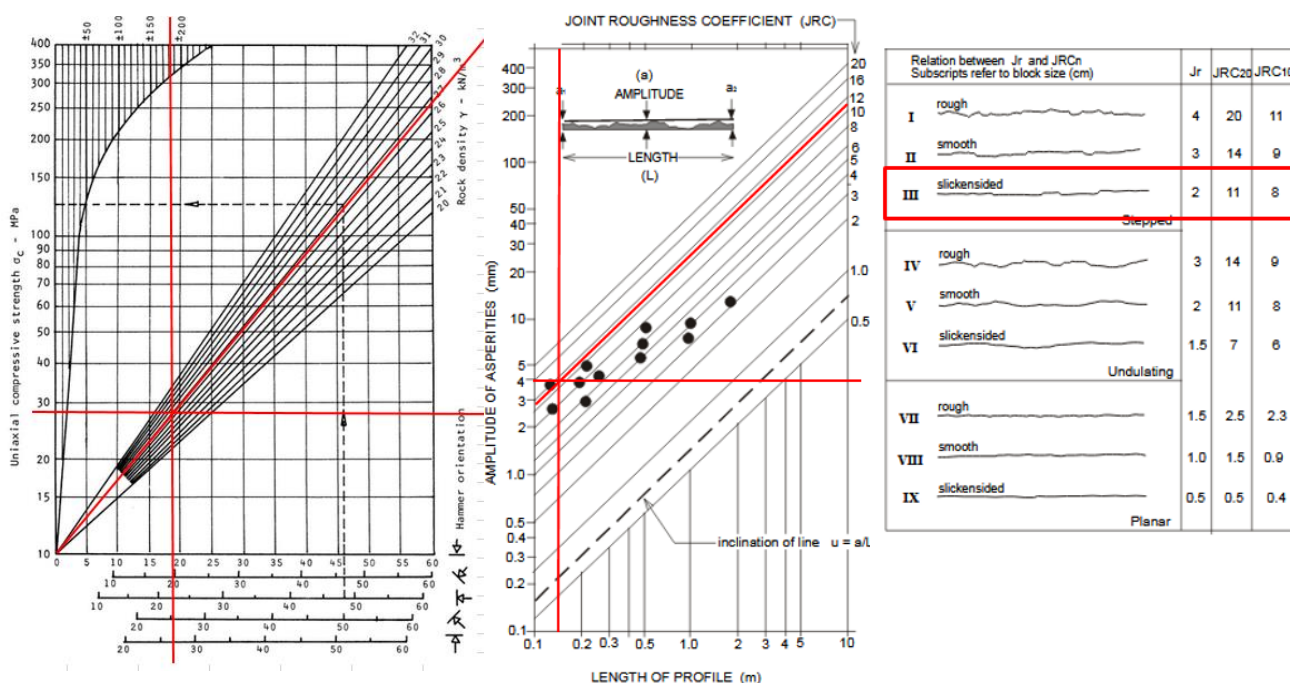
Obrázek 3a,b,c: Určení pevnosti masivu (vlevo), drsnosti diskontinuit

Horniny jsou světle šedé. Úlomky lze obvykle rozpojit jedním úderem kladiva (odhadovaná pevnost R4 podle ČSN EN ISO 14689:2018), skleroskopickým měřením byla zjištěna korelovaná pevnost 43 MPa, pevnost JCS činí $28 \pm 15\%$ MPa (Obr.3a).

Horniny jsou porušeny generelně třemi systémy diskontinuit, které jsou k sobě kosé a vytínají typicky kostkovité a deskovité úlomky. Pukliny jsou obvykle stupňovité a vyhlazené.

Průběžnost puklin obvykle nepřesahuje dva metry. Je zřejmé, že vzhledem k obvyklé vzdálenosti diskontinuit mezi 0,2–1,0 m dochází k oddělování středně velkých až velkých bloků s tvarovým indexem $\beta \approx 34$. Takové leží ve svahu, v patě svahu a pod svahem viz dokumentovaná havarijní událost [3]. Obecně dochází k opadávání a sesypávání úlomků hornin s následnou saltací, obvykle do velikosti 0,50 – 1,00 m. Ze strukturních dat lze vysledovat potenciální překlopení či skluz po předurčených plochách (Obr.4). Skalní stěna těsně sousedí s přilehlou krajnicí.

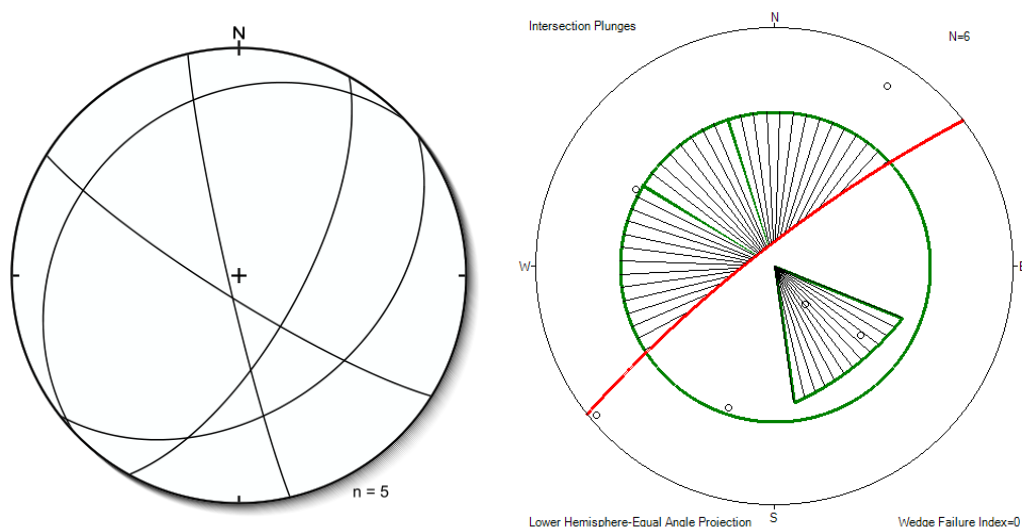
Obr.4 Kinematická analýza stability

Hlavním erozním činitelem jsou exogenní činitelé. U tohoto skalního útvaru antropogenní zásah jako důvod zavinění nestability **není možný** – jedná se o přírodní skalní defilé. Na základě strukturního měření (Obr.4) byla provedena kinematická analýza.

Orientace hlavního puklinového systému je vůči ohroženému prostoru nepříznivá a to průměrně 300 až 350/80 (výslednice úpadní k SZ až SSZ).

Reziduální úhel tření na hlavním systému diskontinuit byl zjištěn skleroskopicky na zvětraném a zdravém povrchu. Jeho hodnota činí 24° až 29°. V kritické ploše třecího kužele se nachází průsečíky ploch bloků hrozcích **překlopením** (50%) a **skluzem po rovinných plochách** (25%) a tedy **pod mezí stability** ($F_s \leq 1,0$). Hlavním pohybem je gravitační opad.

Kategorie rizika ohrožení prostoru pod skalní stěnou (Lysenko 1997) je **III** – vysoké riziko vzhledem k aktivitě opadávání a kinetické energii horninových úlomků.

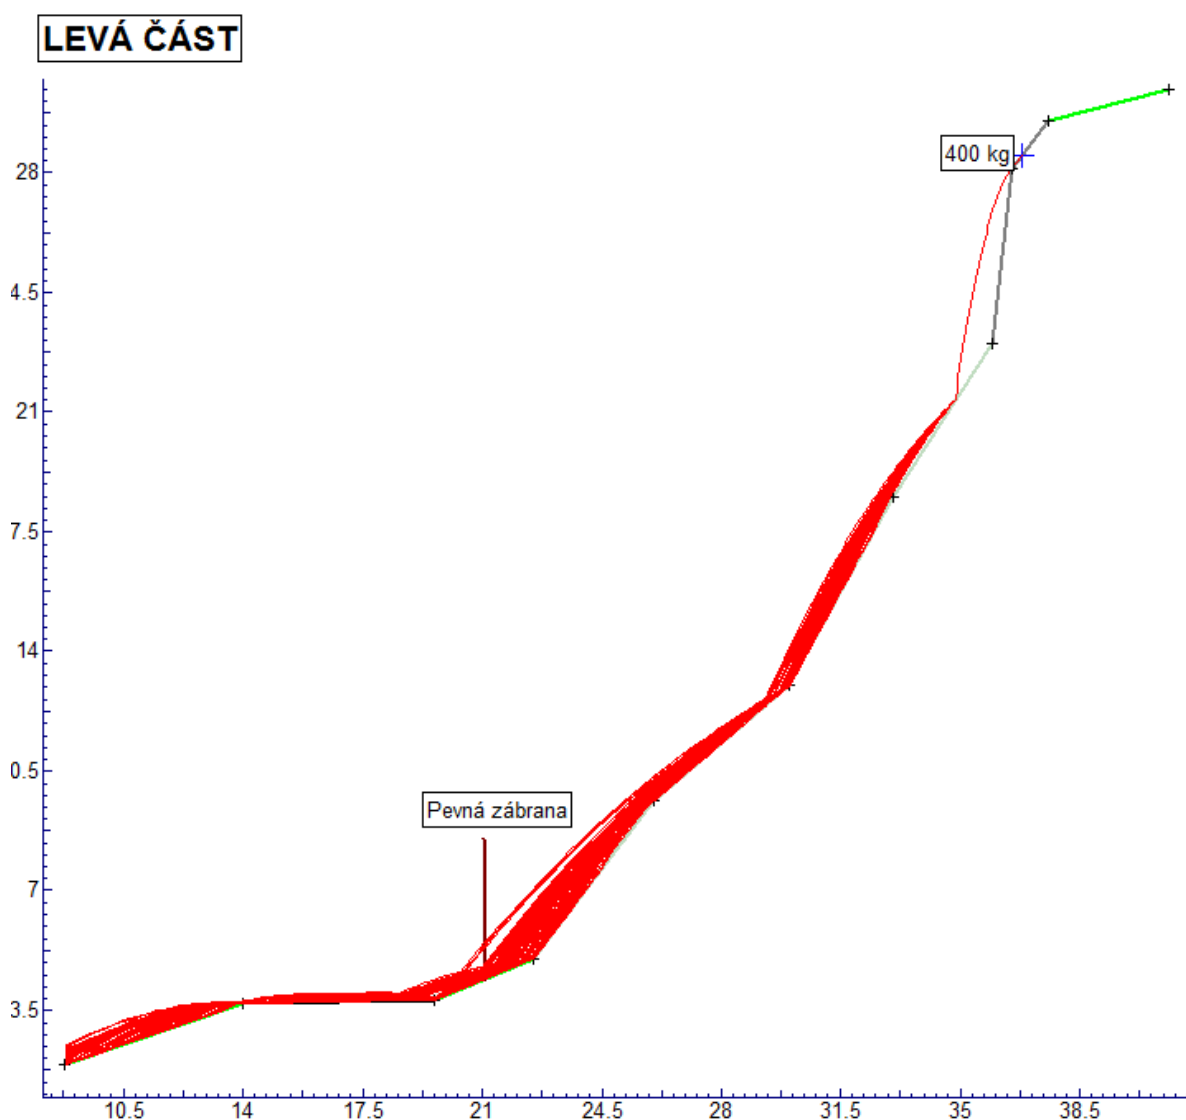
Kinetická analýza v levé části svahu potvrdila stávající stav a charakter skalního řícení. Dopadová výška v patě svahu je cca 2,0 m a u krajnice cca 0,7 m., dopadová rychlost $17,5 \text{ m.s}^{-1}$ a dopadová energie cca 61 kJ. Z číselných výsledků vyplývá, že opatření pro zachyt padajících úlomků nemusí být masivní, ale musí mít dostatečnou zachytnou výšku a to cca 2,0 m. Dalším z možných řešení je zpomalit úlomky již během transportu.

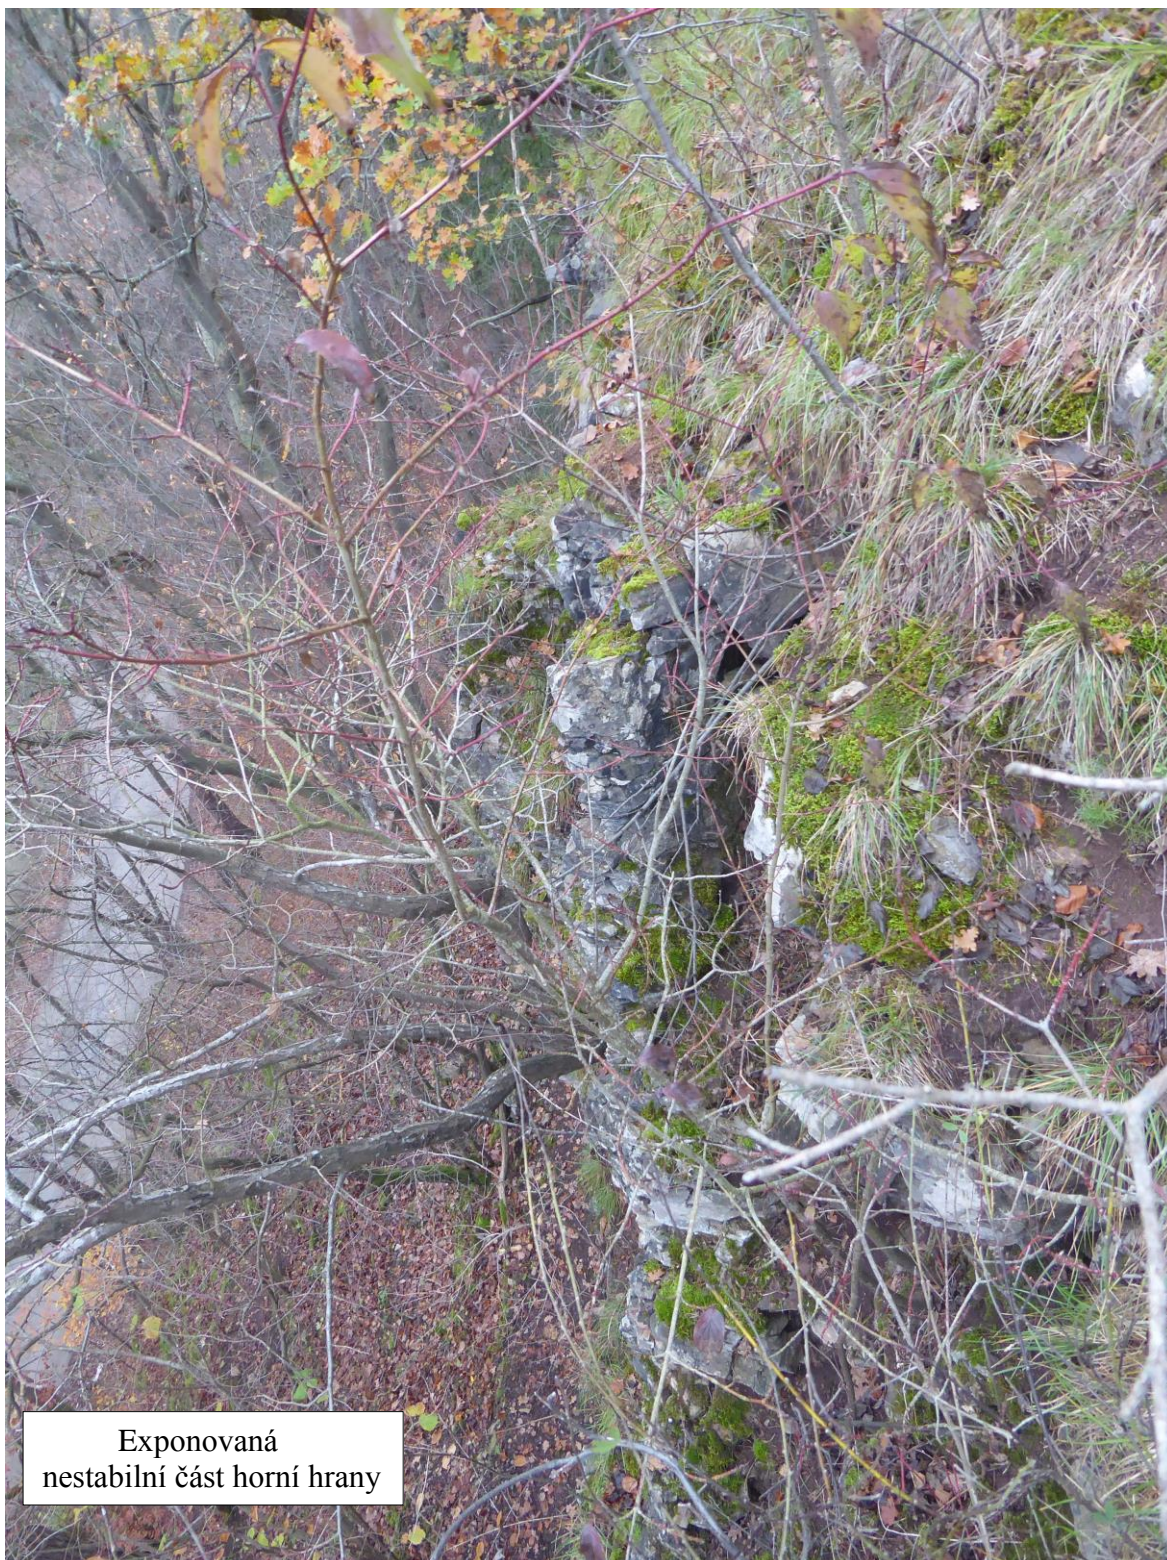
Exponovaná
nestabilní část horní hrany

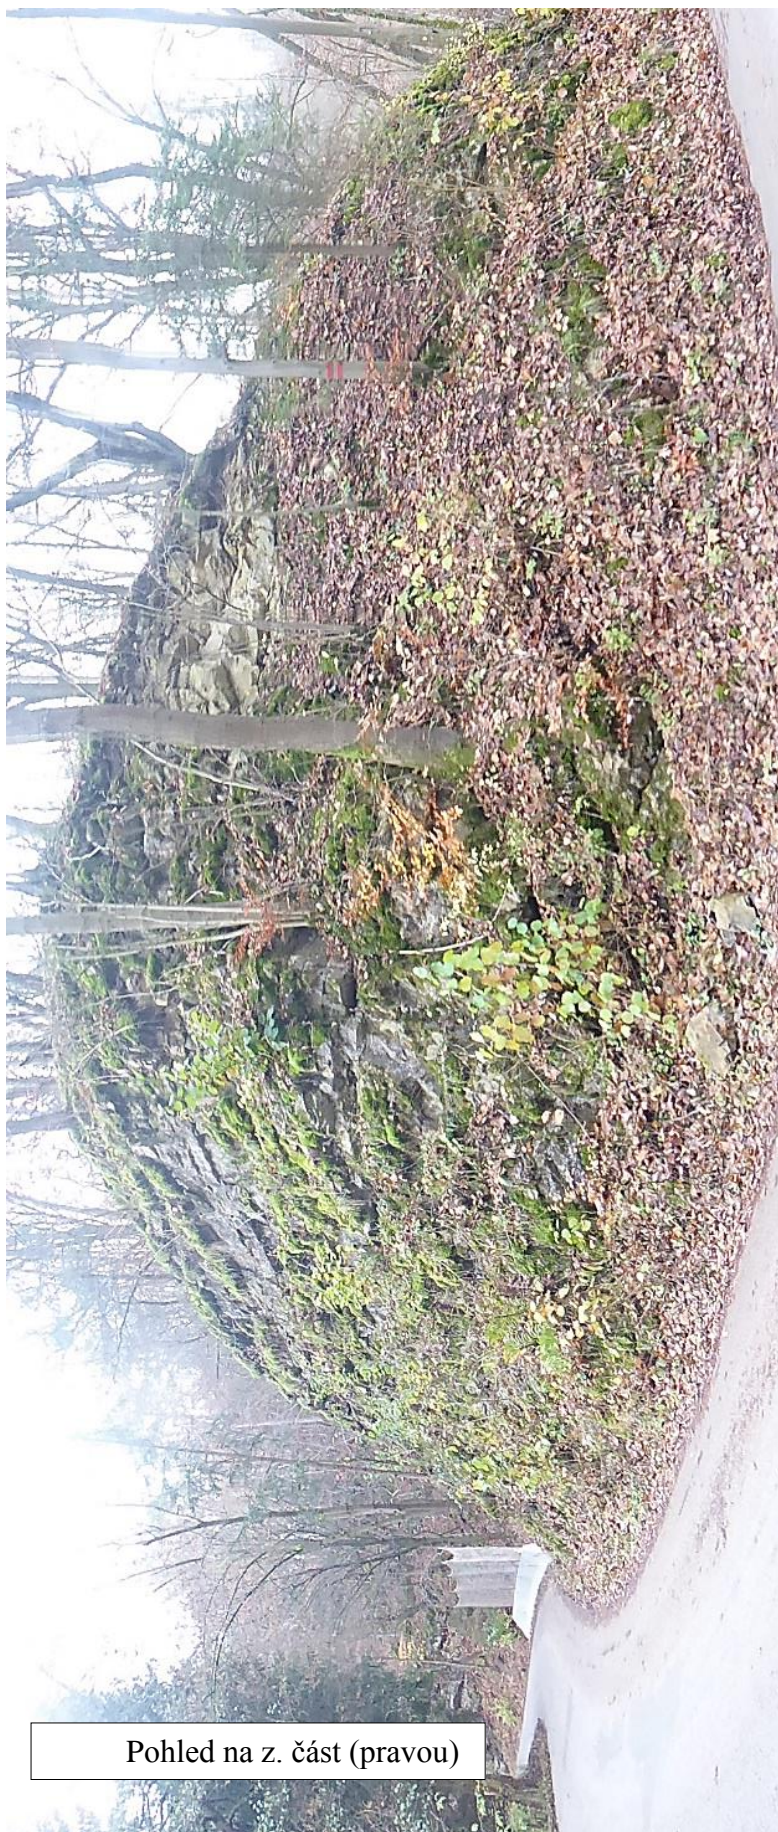
Pohled na z. část (pravou)

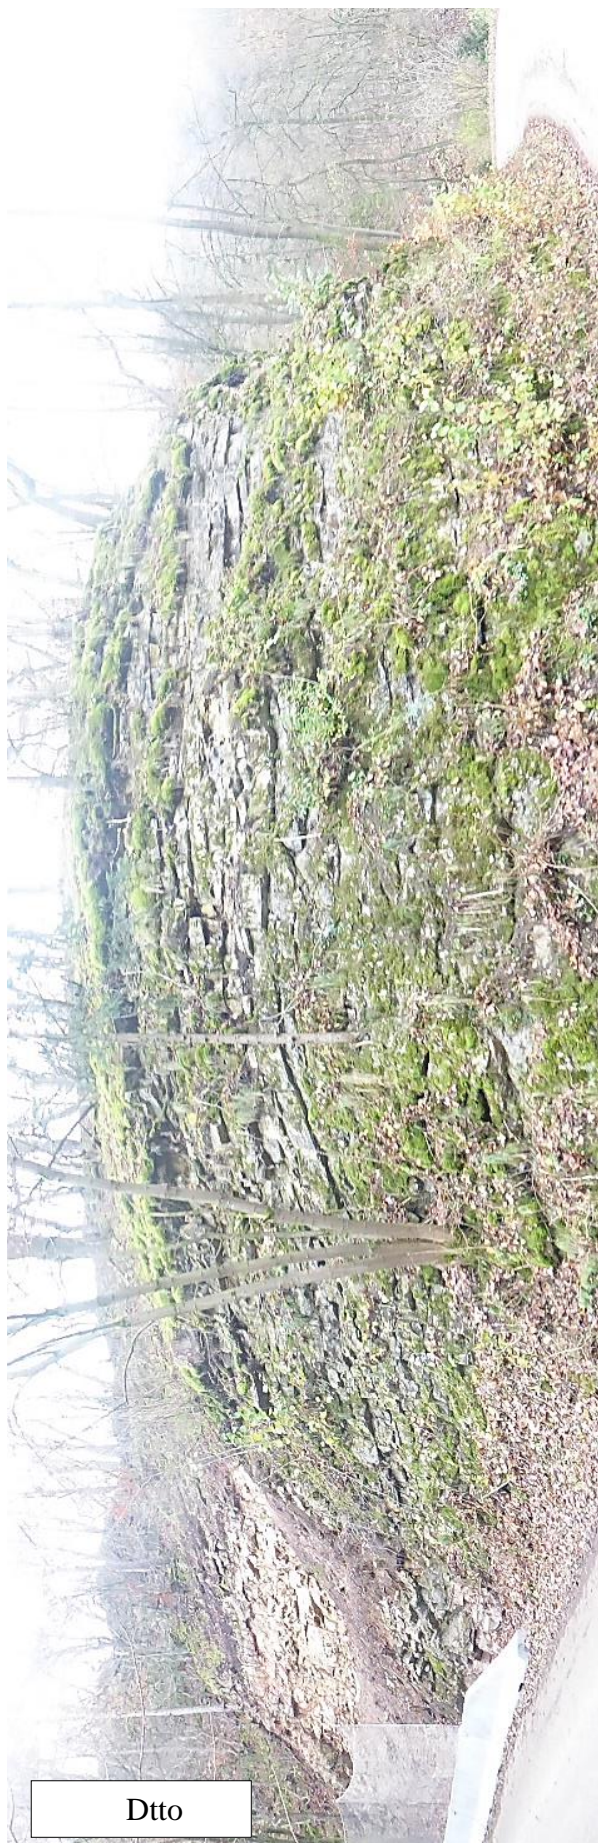
Dtto

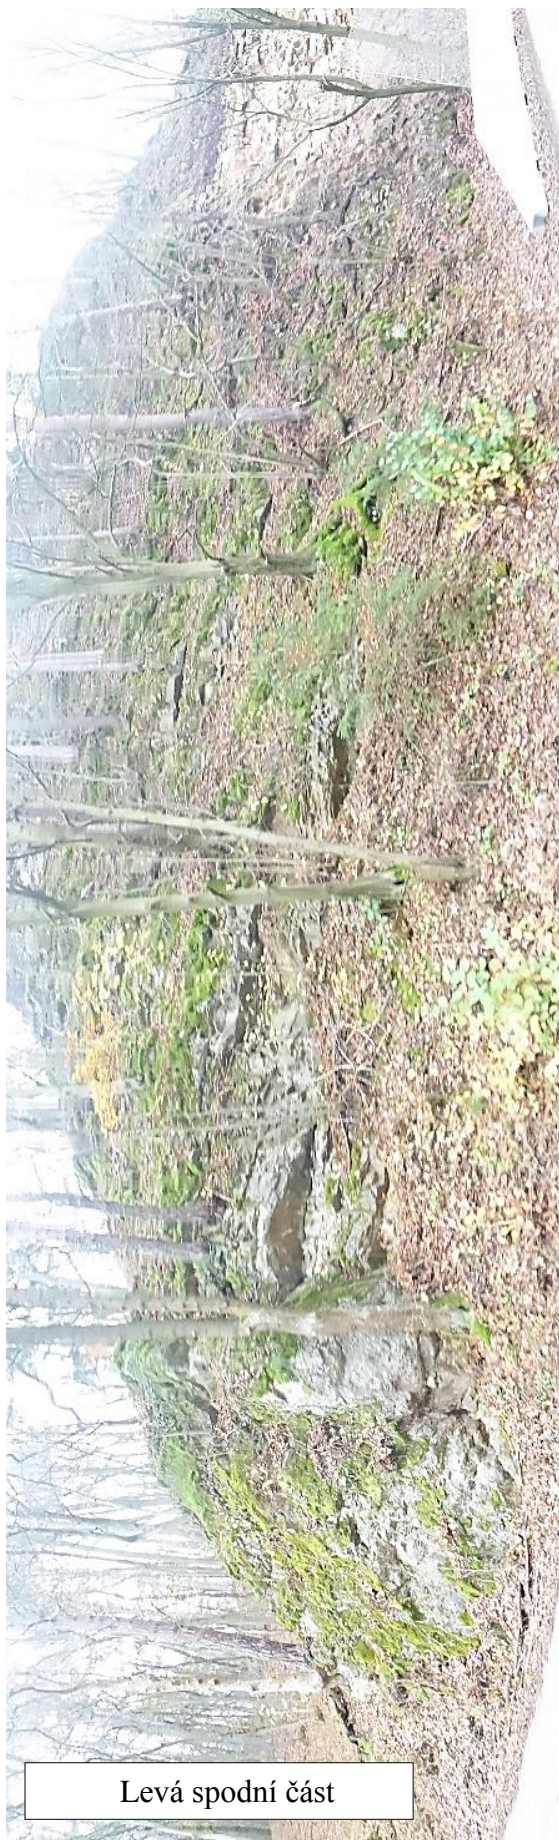
Levá spodní část
