# **Most Tynec-01**

Lávka přes Sázavu

## **HLAVNÍ PROHLÍDKA**

Datum provedení prohlídky: 26.1.2022

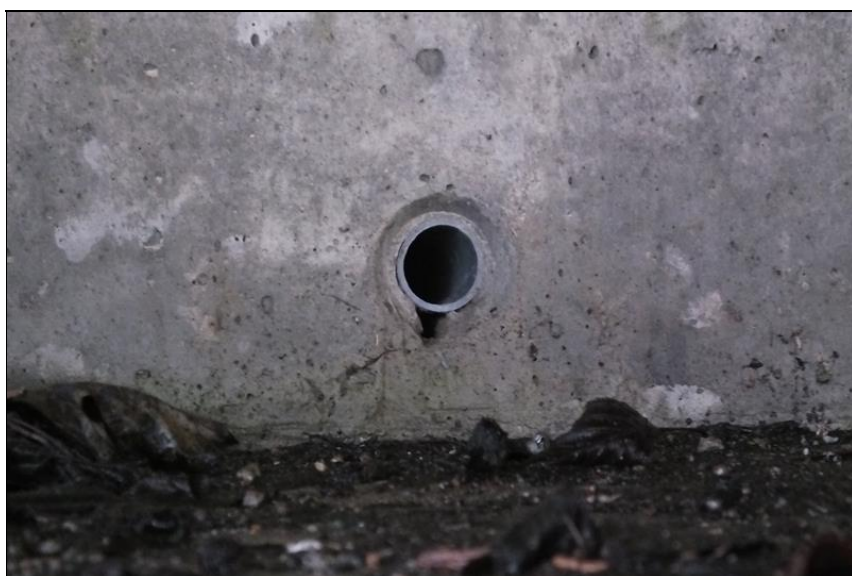
[1.1] 1.2 Mostní podpěry a křídla 1.2.1 Neuzavřené otvory po spínacích tyčích v závěrné zídce - Opěra O1.

12\_V závěrné zídce opěry O1 nejsou  
uzavřené otvory po spínacích  
tyčích.JPG

1.2.1 Neuzavřené otvory po spínacích  
tyčích v závěrné zídce - Opěra O1.

| [19] | 1.2 | Mostní podpěry a křídla | 1.2.1 Sledovat stav, v případě zhoršení vyplnit otvory po spínacích tyčích v závěrné zídce - Opěra O1. |

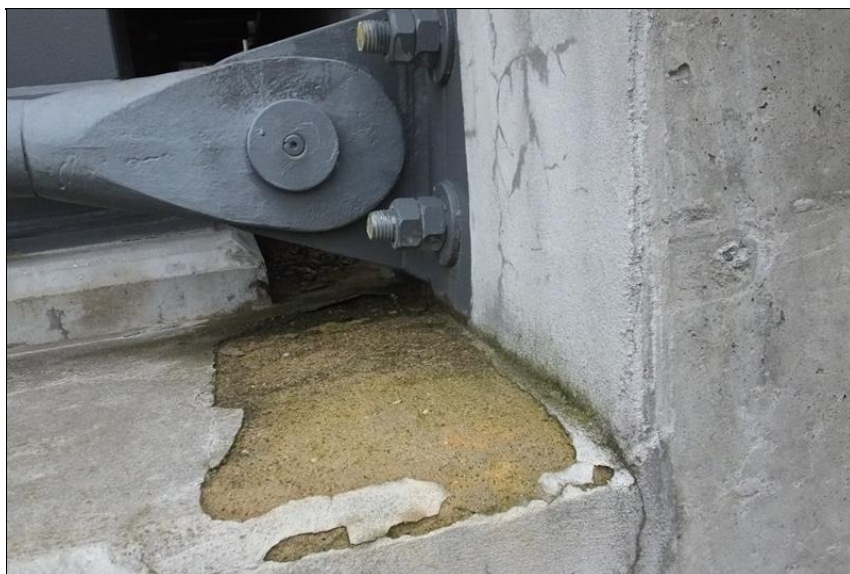
1.2.2 Rozpraskaná a potrhaná sanační vrstva na betonovém úložném prahu - Opěra O4.

13\_Poškozená sanace úložného prahu opěry O4.JPG

1.2.2 Rozpraskaná a potrháná sanační vrstva na betonovém úložném prahu - Opěra O4.

| [10] | 1.2 | Mostní podpěry a křídla | 1.2.2 Odstranit poškozenou sanační vrstvu a obnovit betonový povrch - Opěra O4. |

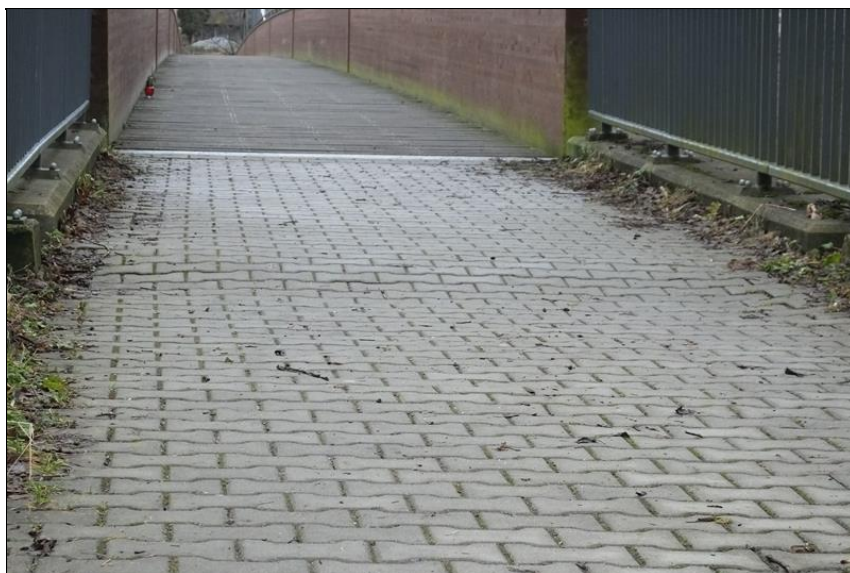
3.1.2 Zvlněná, propadlá zámková dlažba - předpolí opěry O1 (přechod křídla/násyp).

14\_Zvlněná a propadlá zámková dlažba v předpolí opěry O1.JPG

| [14] | 3.1 | Vozovka | 3.1.2 Opravit (rozebrat, podsypat, zhutnit, ...) dlažbu - předpolí opěry O1. |

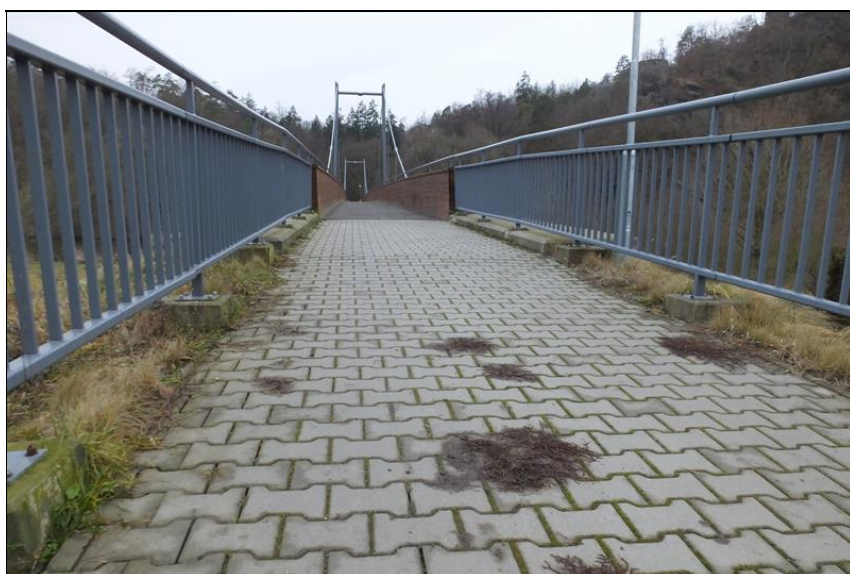
3.1.3 Zvlněná, propadlá zámková dlažba - předpolí opěry O4 (přechod křídla/násyp).

15\_Zvlněná a propadlá zámková dlažba v předpolí opěry O4.JPG

3.1.3 Opravit (rozebrat, podsypat, zhutnit, ...) dlažbu - předpolí opěry O4.

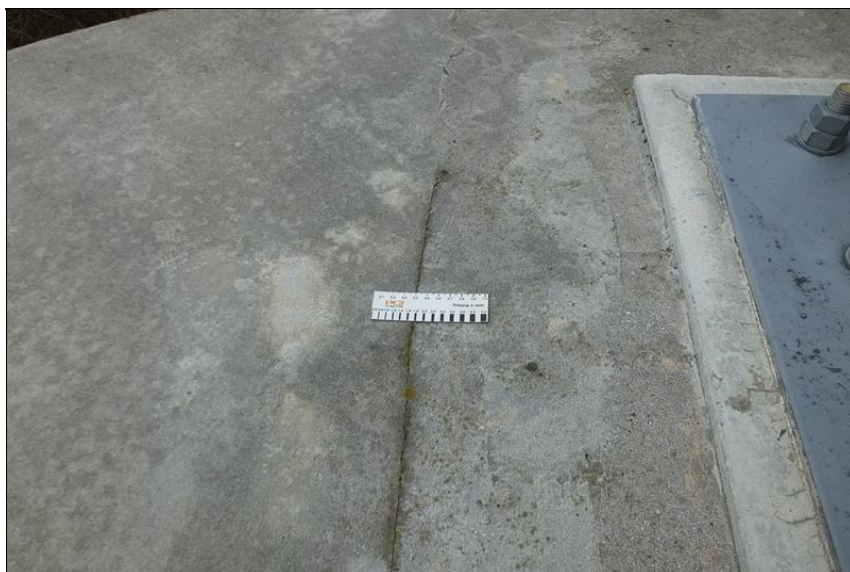
1.2.3 Trhlina šířky max. 0,4 mm (trhlina je stabilizovaná) - horní plocha pilíře P3 vpravo mezi koncem kamenného obkladu a dříkem.

16\_Trhлина na horní ploše pilíře P3 vpravo.JPG

1.2.3 Trhлина šířky max. 0,4 mm (trhлина je stabilizovaná) - horní plocha pilíře P3 vpravo mezi koncem kamenného obkladu a dřikem.

| [20] | 1.2 | Mostní podpěry a křídla | 1.2.3 Sledovat stav aktuálně stabilizované trhliny - horní plocha pilíře P3. V případě zhoršení zasanovat. |

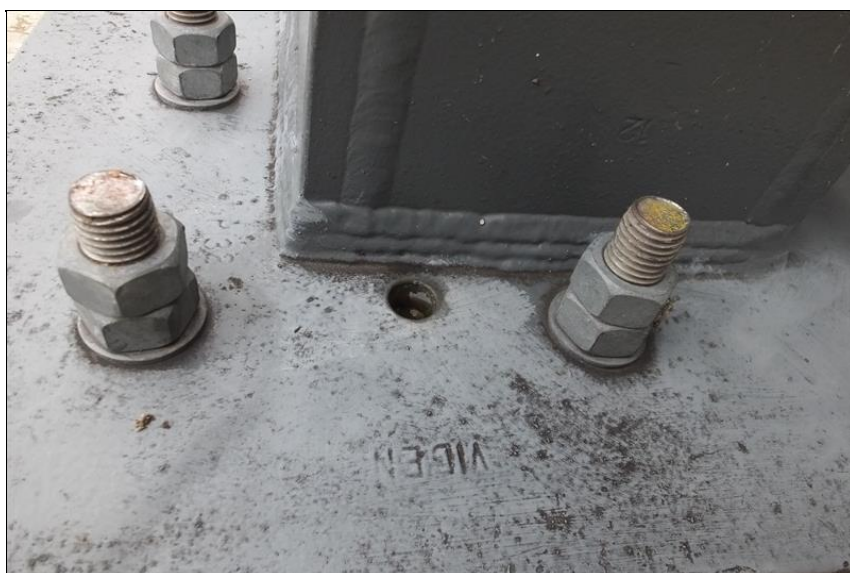
1.2.4 Chybějící zavíčkování montážních otvorů pro podlití patních plechů ocelových pylonů - piloty pilířů P2 a P3.

17\_Chybějící zavíčkování otvorů pro podlití patních plechů.JPG

| [11] | 1.2 | Mostní podpěry a křídla | 1.2.4 Zaslepit montážní otvory pro podlití patních plechů ocelových pylonů - piloty pilířů P2 a P3. |

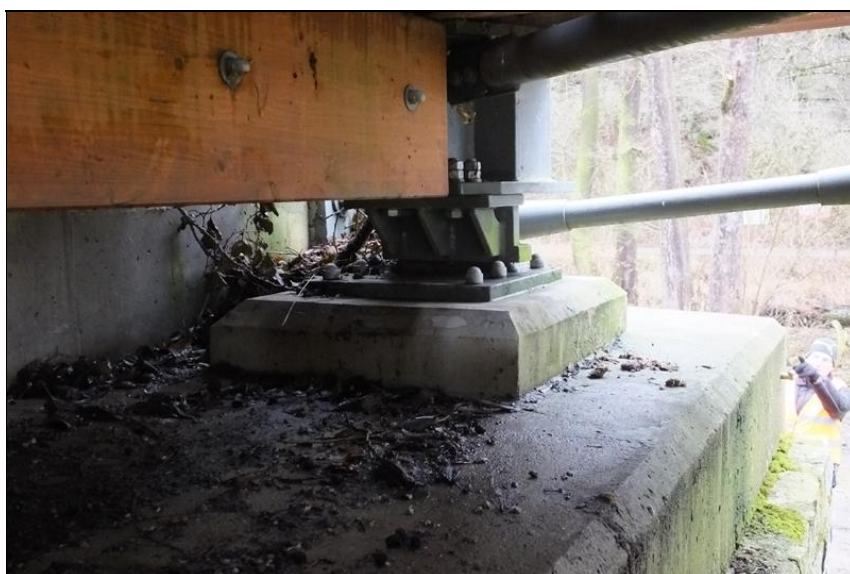
18\_Zanesený úložný práh opěry O1.JPG

1.2.5 Zanesení mechem, řasami a vegetací úložných prahů a dřiků opěr - Opěry O1 a O4.

| [1] 1.2 Mostní podpěry a křídla | 1.2.5 Vhodným způsobem očistit povrch opěr a pilířů od vegetace - Opěry O1 a O4. |

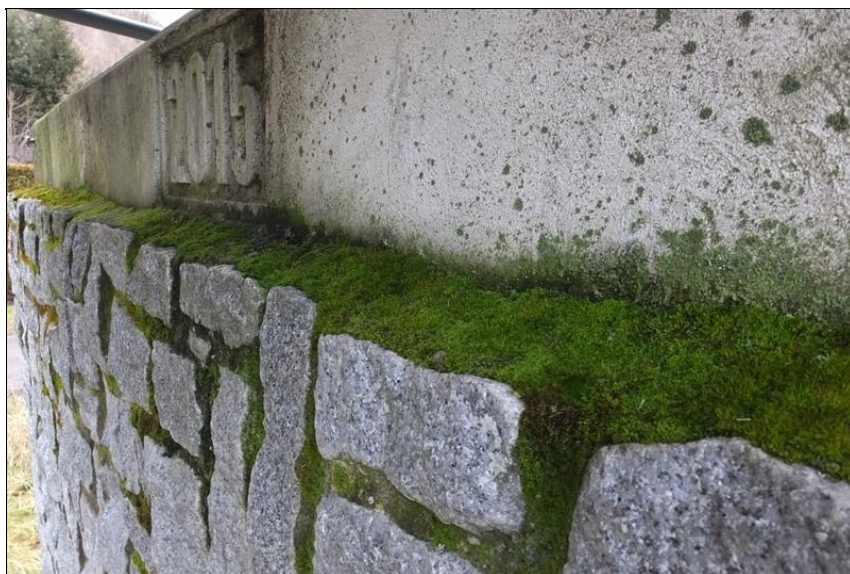
19\_Porostlý úložný práh opěry O4  
.JPG

1.2.5 Zanesení mechem, řasami a vegetací úložných prahů a dříků opěr - Opěry O1 a O4.

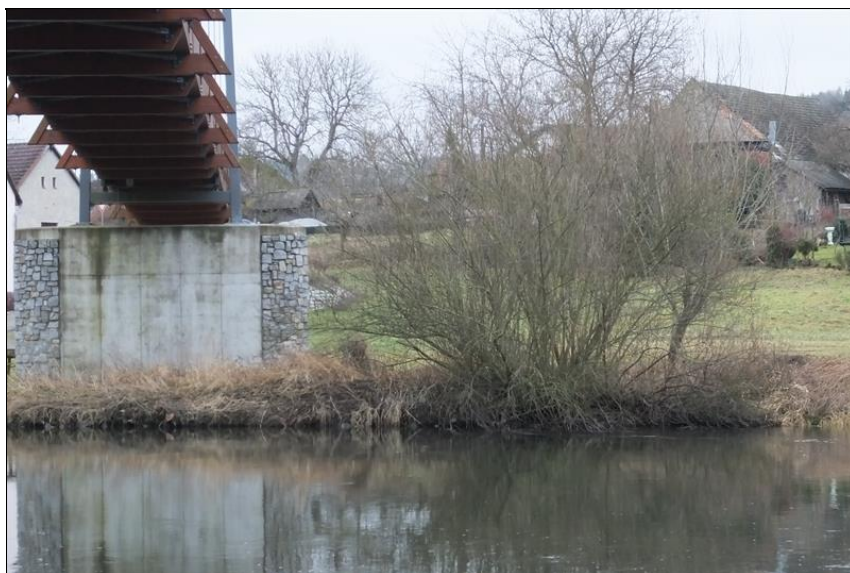
1.2.6 Vzrostlé náletové dřeviny v blízkosti mostu. Kácení periodicky opakovat.

20\_Náletové dřeviny v blízkosti mostu.JPG

| [2] 1.2 Mostní podpěry a křídla | 1.2.6 Provádět pravidelné kácení náletových dřevin v blízkosti mostu (zejména podél břehů řeky). |

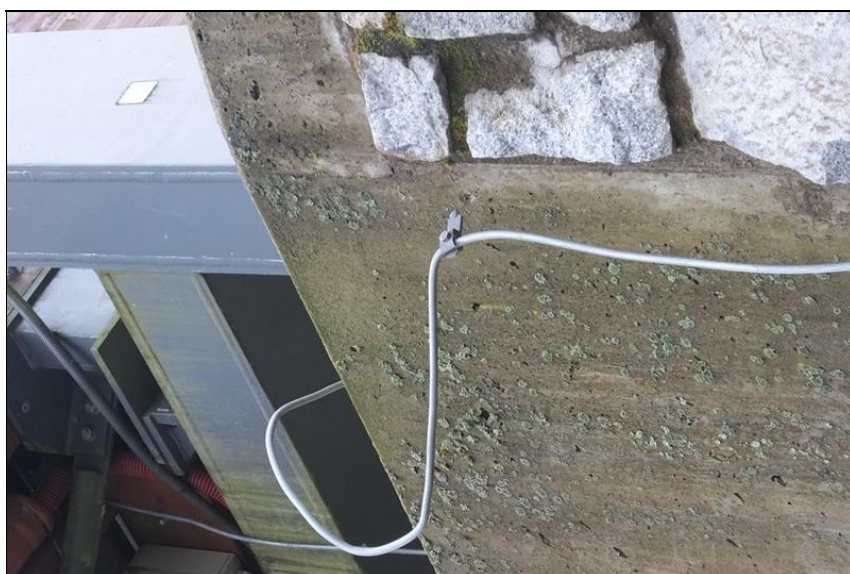
1.2.7 Poškozený úchyt hromosvodu - pilíř P2.

21\_Poškozený úchyt hromosvodu na pilíři P2.JPG

| [12] | 1.2 | Mostní podpěry a křídla | 1.2.7 Provést nový úchyt hromosvodu - pilíř P2. |

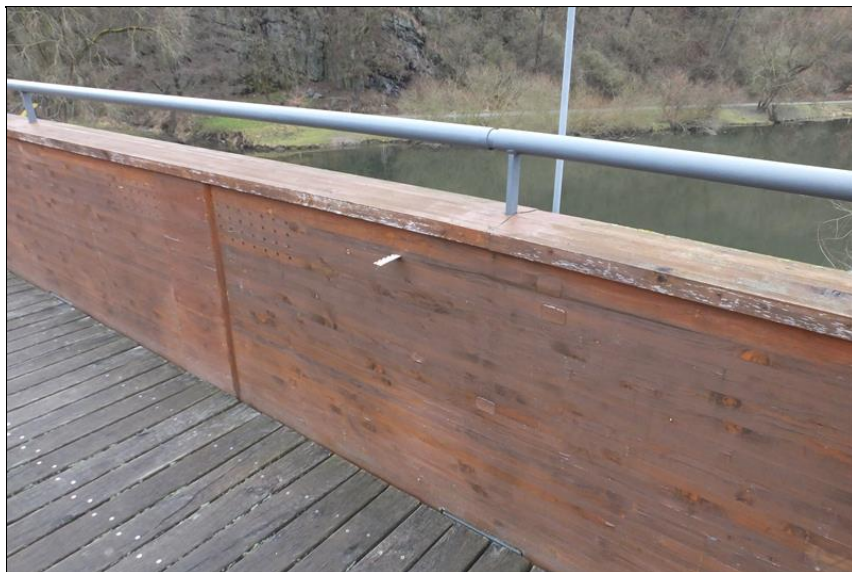
22\_Podélné trhliny na parapetních nosnících.JPG

2.1.1 Podélné trhliny na parapetních nosnících. Vyskytuje se od uvedení konstrukce do provozu. oproti minulé prohlídce došlo pravděpodobně vlivem vlhkosti k jejich částečnému uzavření - parapetní nosníky.

| [13] | 2.1 | Nosná konstrukce | 2.1.1 S dodavatelem zkontrolovat stav a možnosti řešení podélných prasklin na parapetních nosnících - parapetní nosníky. |

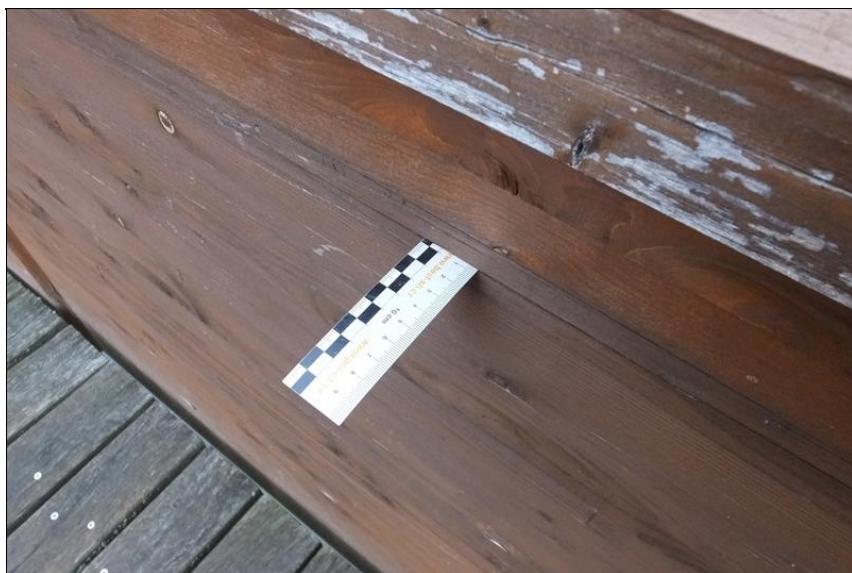
23\_Podélné trhliny na parapetních nosnících.JPG

2.1.1 Podélné trhliny na parapetních nosnících. Vyskytuje se od uvedení konstrukce do provozu. oproti minulé prohlídce došlo pravděpodobně vlivem vlhkosti k jejich částečnému uzavření - parapetní nosníky.

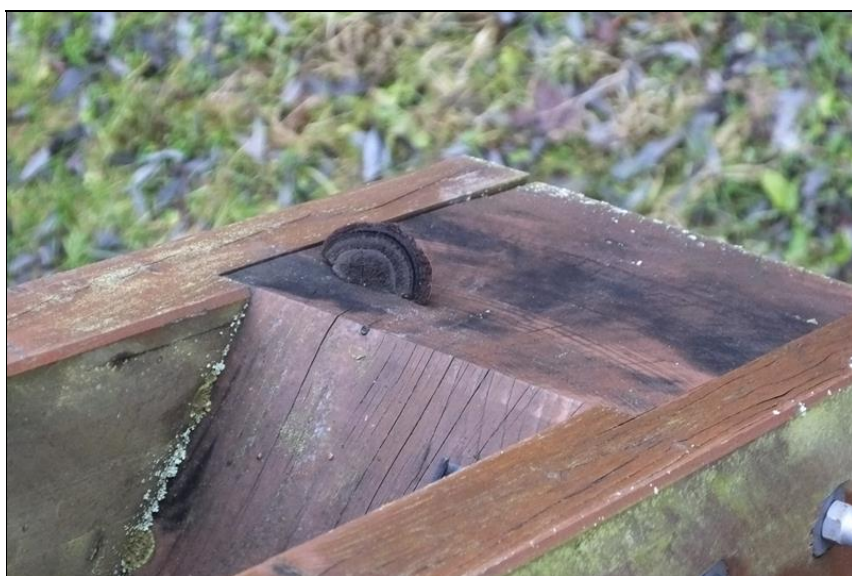
24\_Popraskané čela příčníků.JPG

2.1.2 Popraskaná čela příčníků. Hniloba čel příčníků - všecha čela příčníků.

| [5] 2.1 Nosná konstrukce | 2.2.1 S dodavatelem zkonzultovat stav a možnosti řešení podélných prasklin na čelech příčníků. Čela mechanicky očistit a ochránit vhodným ochranným prostředkem proti houbám a plísním - všechna čela příčníků. |

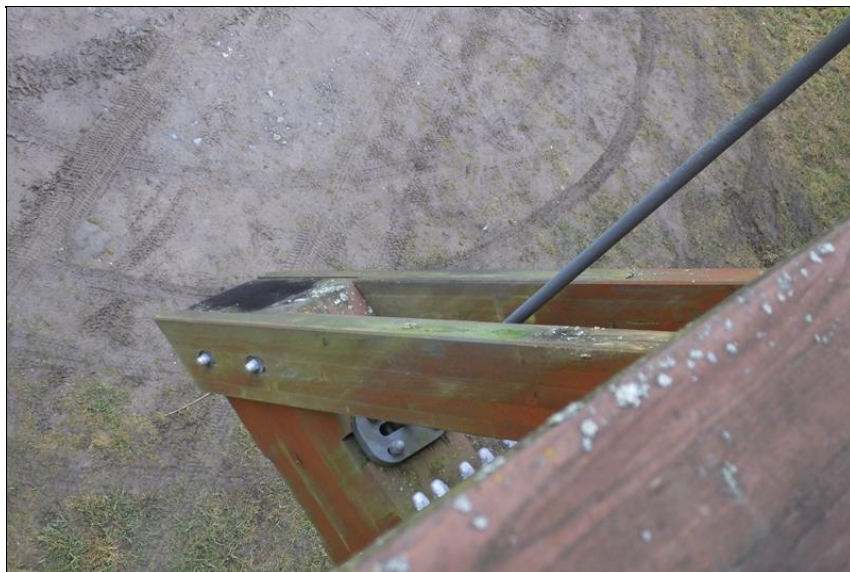
25\_Hniloba čel příčníků.JPG

2.1.2 Popraskaná čela příčníků. Hniloba čel příčníků - všecha čela příčníků.

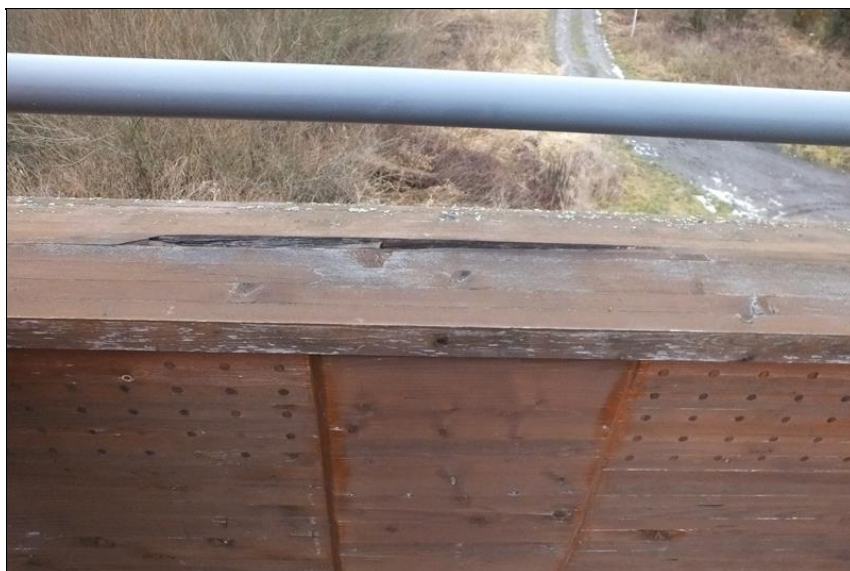
2.1.3 Odštípnutí části horní plochy parapetu - poslední pole vlevo.

26\_Odštipnutí části parapetu v podsledním poli vlevo.JPG

2.1.3 Odštipnutí části horní plochy parapetu - poslední pole vlevo.

| [6] 2.1 Nosná konstrukce | 2.1.3 Doplnění chybějící části parapetu vhodným způsobem (nalepení / mechanické spojení) a zatmelení případné spáry - poslední pole vlevo. |

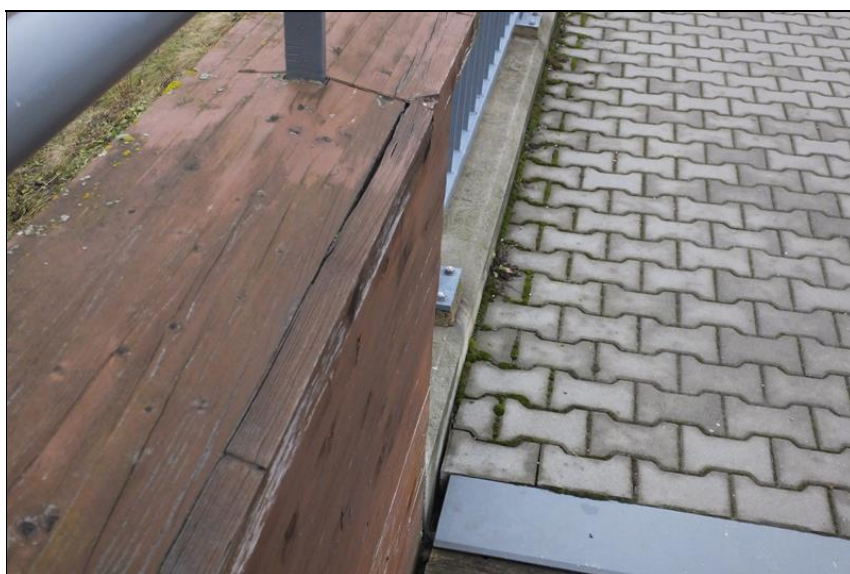
2.1.4 Trhlina podél krajní lamely parapetu - poslední pole vlevo u opěry O4.

27\_Trhлина podél krajní lamely parapetu u opěry O4 vlevo.JPG

2.1.4 Trhлина podél krajní lamely parapetu - poslední pole vlevo u opěry O4.

| [7] 2.1 Nosná konstrukce | 2.1.4 Trhlinu krajního parapetu vhodným způsobem zajistit (lepení /mechanický spoj) a případné zatmelení - poslední pole vlevo u opěry O4. |

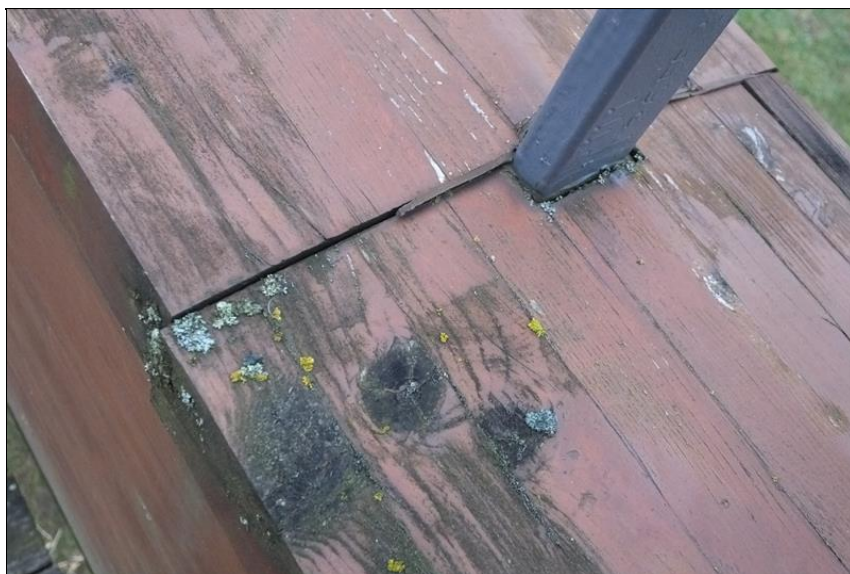
2.1.5 „Odskočení“ krajní části parapetu od hlavního nosníku (pravděpodobně z důvodu délkových změn prvku) - poslední pole vpravo.

28\_Odskočení části parapetu v pravo.JPG

| [16] | 2.1 | Nosná konstrukce | 2.1.5 Sledovat stav parapetů a v případě zhoršení provést opravu (demontáž, zkrácení v nezbytně nutné délce, vrácení prvku včetně zatmelení spár) - poslední pole vpravo. |

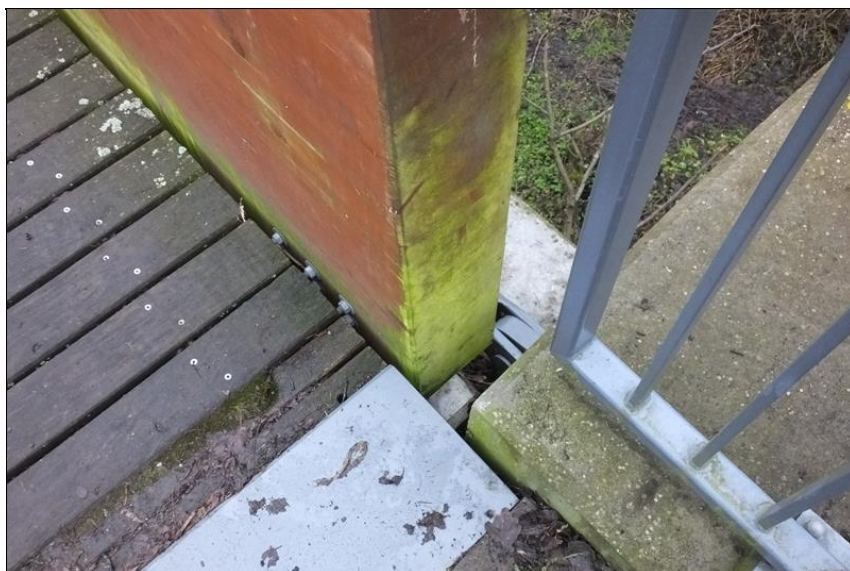
29\_Nosná konstrukce je zanesená a porostlá mechy řasami a houbami.JPG

2.1.6 Porostlé mechem, řasami a houbami - dřevěné a ocelové části nosné konstrukce.

| [8] 2.1 Nosná konstrukce | 2.1.6 Vhodným způsobem očistit povrch konstrukce a provádět pravidelnou údržbu - dřevěné a ocelové části nosné konstrukce. |

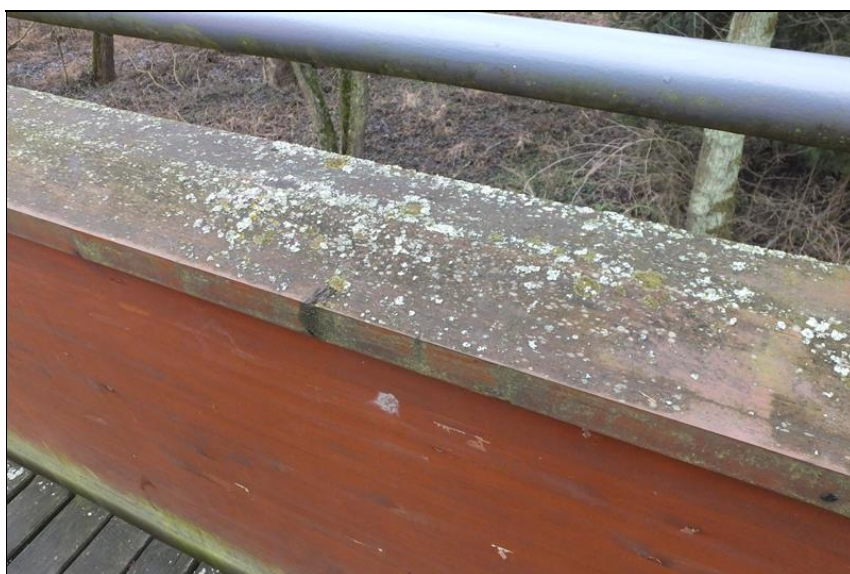
30\_Nosná konstrukce je zanesená a porostlá mechy řasami a houbami.JPG

2.1.6 Porostlé mechem, řasami a houbami - dřevěné a ocelové části nosné konstrukce.

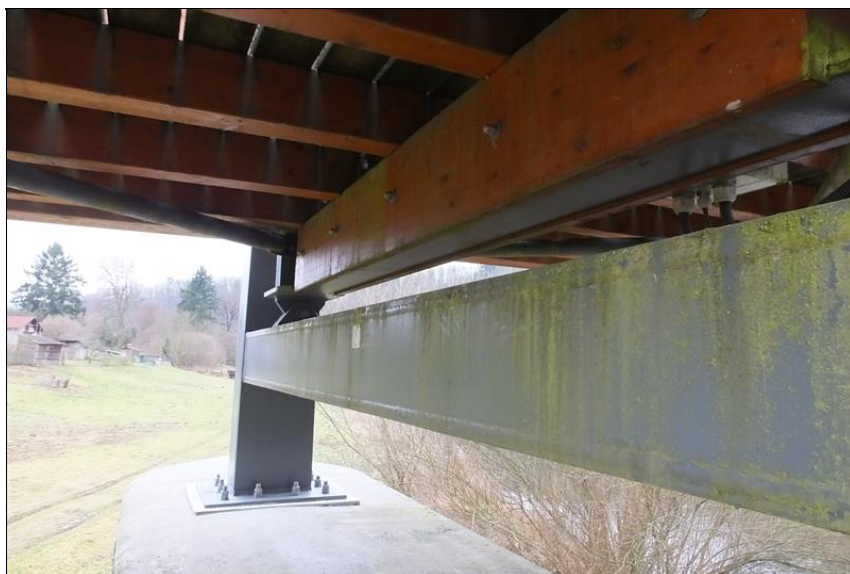
31\_Nosná konstrukce je zanesená a porostlá mechy řasami a houbami.JPG

2.1.6 Porostlé mechem, řasami a houbami - dřevěné a ocelové části nosné konstrukce.

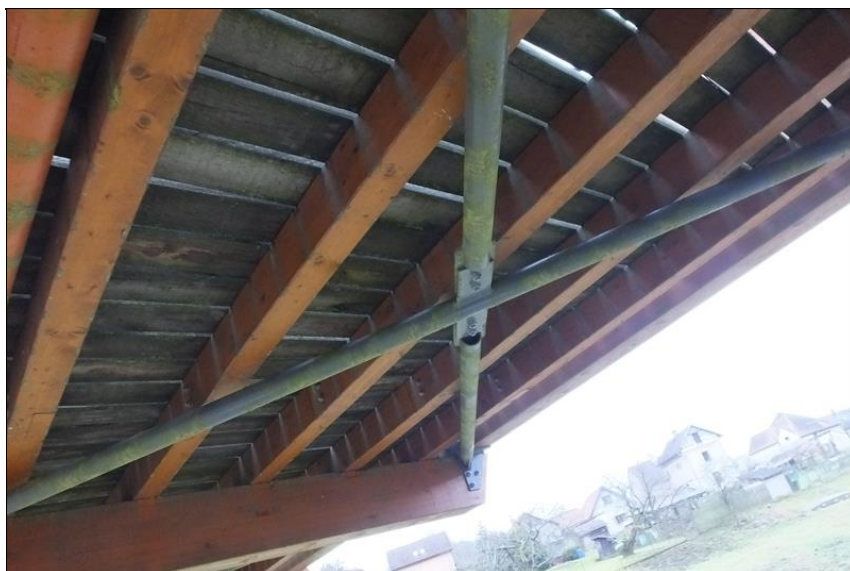
32\_Nosná konstrukce je zanesená a porostlá mechy řasami a houbami.JPG

2.1.6 Porostlé mechem, řasami a houbami - dřevěné a ocelové části nosné konstrukce.

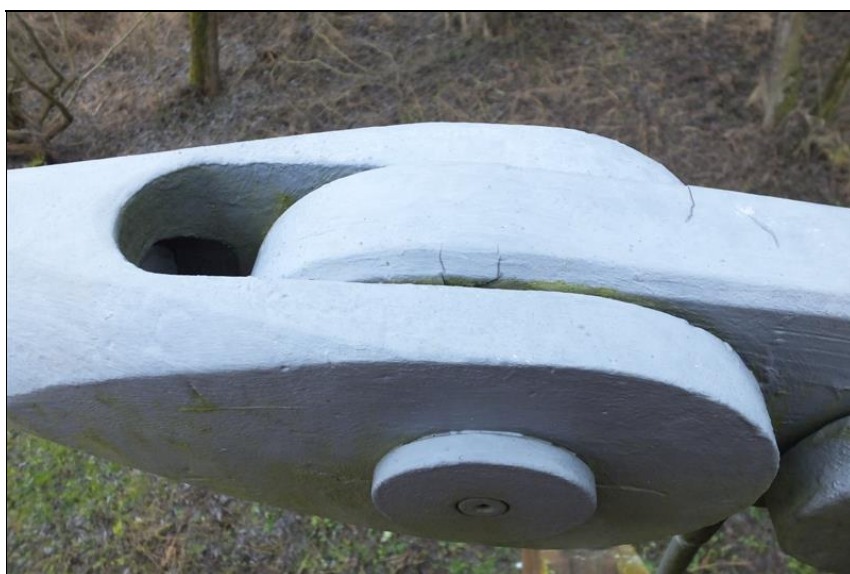
2.1.7 Popraskaná PKO - horní plochy styčníků závěsů visuté konstrukce.

33\_Popraskaná PKO na stačnicích závěsů příčníků.JPG

| [17] | 2.1 | Nosná konstrukce | 2.1.7 Obnovit PKO (v souladu s původní TP pro opravy PKO) - horní plochy styčníků závěsů visuté konstrukce. |

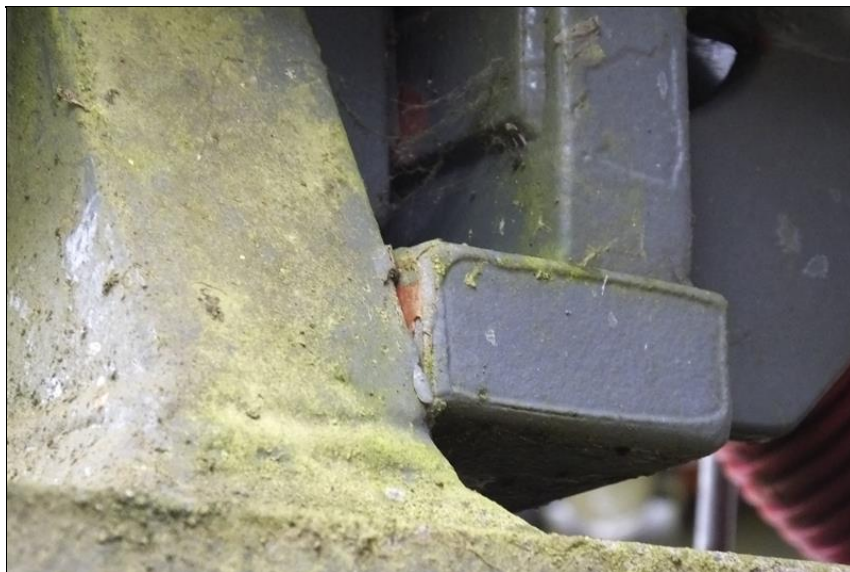
2.2.1 Poškozená PKO (kontakt styčných ploch dané částečným příčným posunem) - Levé ložisko pilíř P2.

34\_Porušená PKO levého ložiska na pilíři P2.JPG

| [18] | 2.2 | Ložiska, klouby | 2.2.1 Sledovat a případně obnovit PKO (v souladu s původní TP pro opravy PKO) - Levé ložisko pilíř P2. |

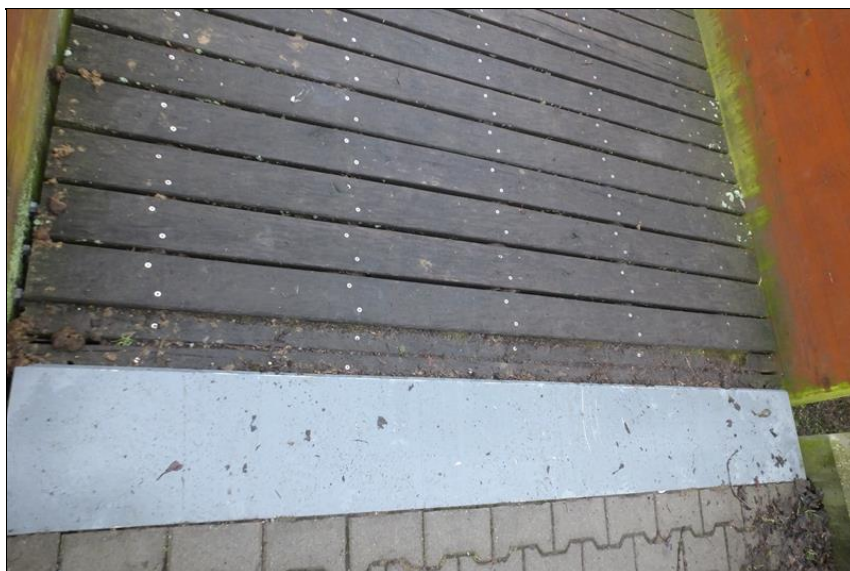
2.3.1 Zanesení spár mostních závěrů listím, vegetací a štěrkem - mostní závěry opěry O1 a O4.

35\_Zanesená spára mostního závěru opěry O1.JPG

| [3] 2.3 Mostní závěry | 2.3.1 V rámci údržby provádět čištění spár mostního závěru - mostní závěry opěry O1 a O4. |

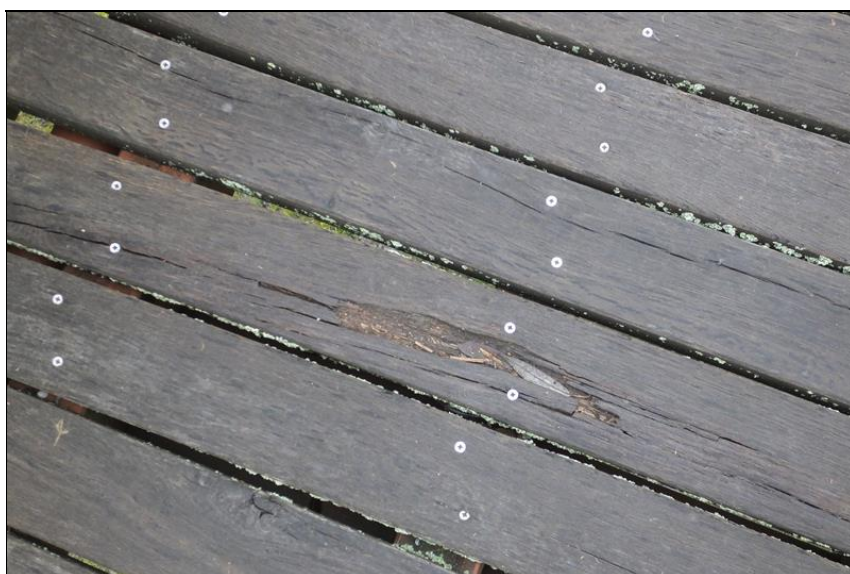
3.1.1 Poškozené mostiny - nahodile po celé délce mostu.

36\_Nadměrné trhliny mostin.JPG

| [4] 3.1 Vozovka | 3.1.1 Průběžně sledovat a případně vyměnit mostiny s poškozením omezující funkčnost prvku - nahodile po celé délce mostu. |

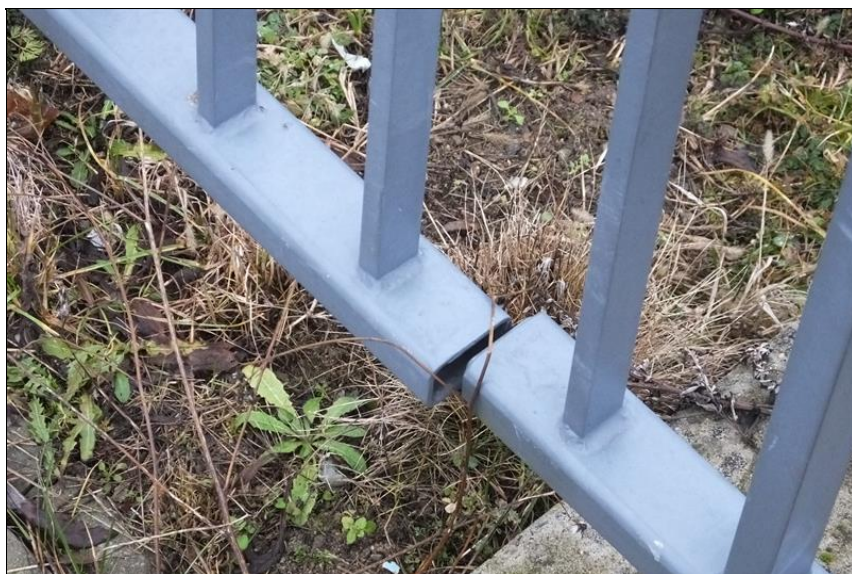
| [4.1] 4.2 Zábradlí | 4.2.1 Nevztřícnost na stycích zábradelních polí - předpolí opěry O4. |

37\_Nevstřícnost dolního madla ocelového zábradlí u opěry O4.JPG

4.2.1 Nevstřícnost na stýcích zábradelních polí - předpolí opěry O4.

| [21] | 4.2 | Zábradlí | 4.2.1 Sledovat stav, v případě zhoršení provést narovnání zábradlí a doplnění „zarážky“ na styku madel - Předpolí opěry O4. |

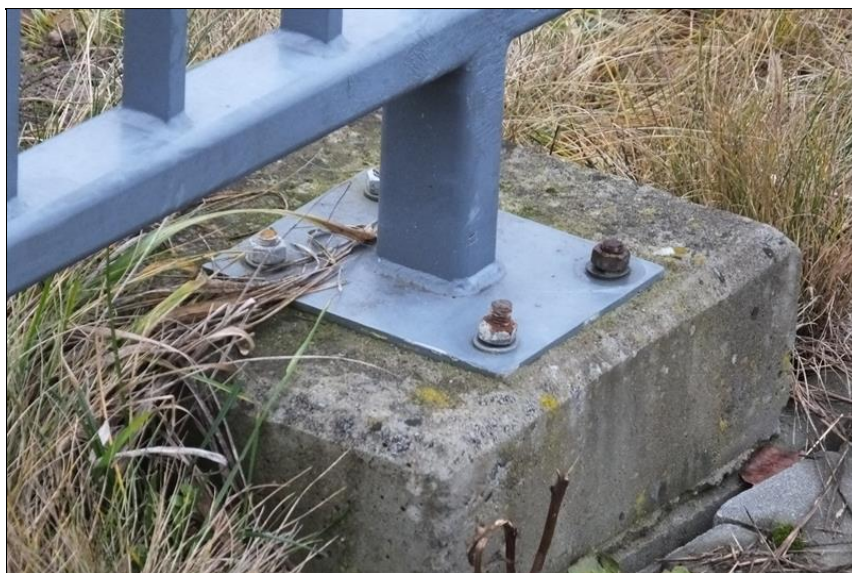
| | 4.2.2 Chybějící krytky kotevních šroubů zábradlí - předpolí opěry O1 a O4. |

38\_Chybějící krytky kotevních šroubů zábradlí.JPG

4.2.2 Chybějící krytky kotevních šroubů zábradlí - předpolí opěry O1 a O4.

| [9] | 4.2 | Zábradlí | 4.2.2 Obnova PKO kotevních šroubů zábradladlí a doplnění plastových krytek - předpolí opěry O1 a O4. |

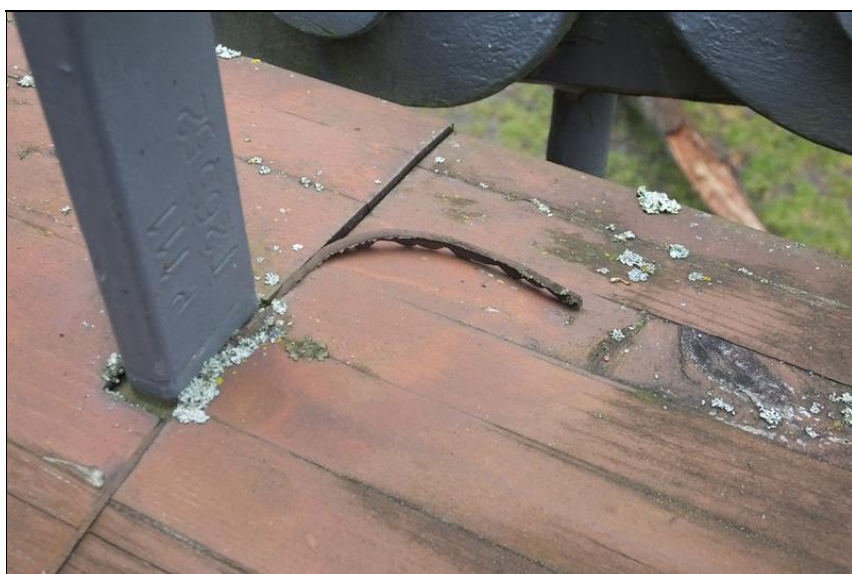
| | 4.2.3 Degradace a uvolnění tmelu ve sparách pod sloupky madel (cca 10 % styků) - parapetní nosníky. |

39\_degradovaný tmel ve sparách pod sloupky madel.JPG

4.2.3 Degradace a uvolnění tmelu ve sparách pod sloupky madel (cca 10 % styků) - parapetní nosníky.

| [15] | 4.2 | Zábradlí | 4.2.3 S dodavatelem zkontrolovat typ vhodného tmelu, provést přetmelení spár - parapetní nosníky. |
