IMOS Brno, a.s.
Divize silniční vývoj
Olomoucká 174
627 00 Brno

DUBEN 2020

Na základě výše uvedené objednávky provedl zhotovitel diagnostický průzkum vozovky na vybraném úseku silnice III/33721 spočívající ve vizuální prohlídce s grafickým záznamem a fotodokumentací

Název: Močovice
Silnice: III/33721
Okres: Kutná Hora
Kraj: Středočeský
Začátek úseku (km): 0,400
Konec úseku (km): 0,850
Délka úseku (km): 0,450

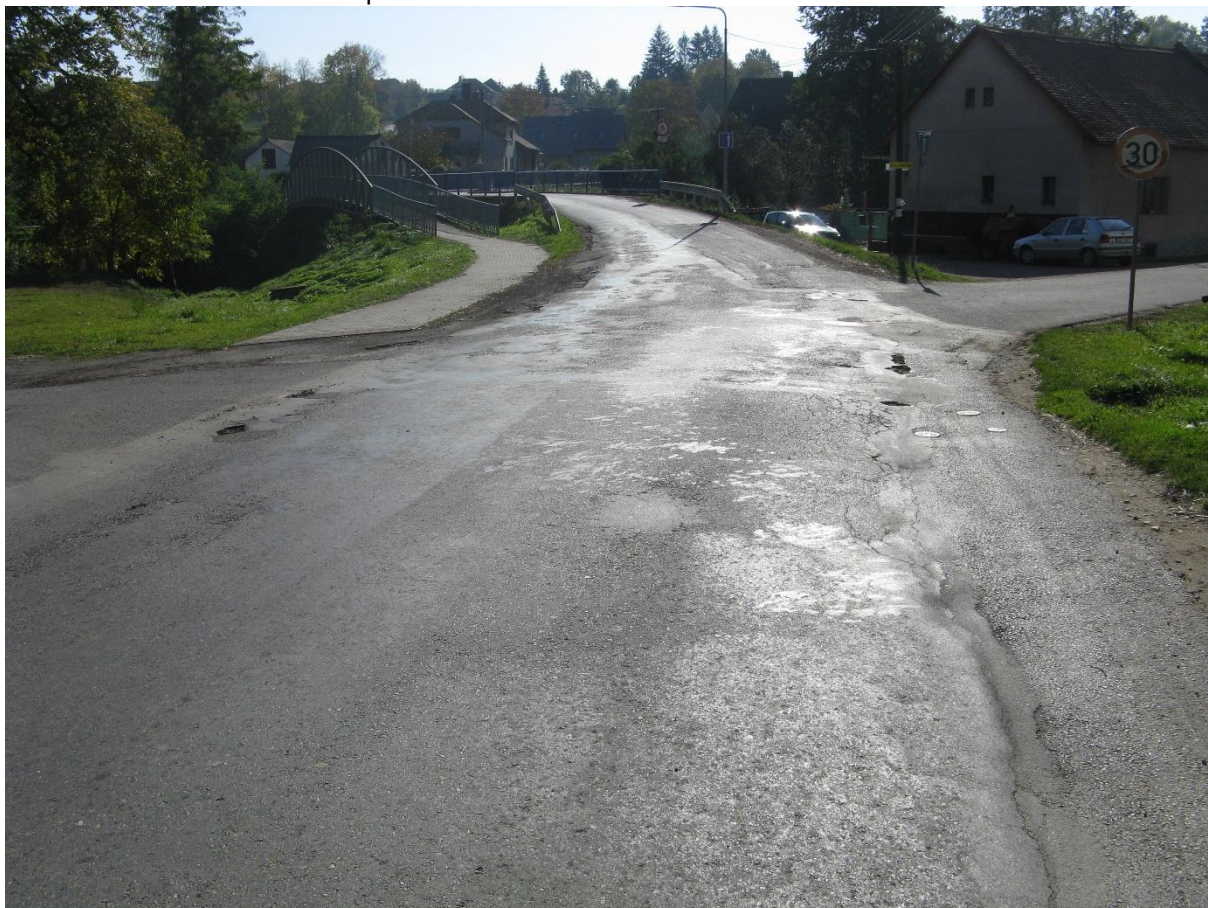
F02, km 0,410+
Vpravo vysprávky s deformacemi a výtlučky.

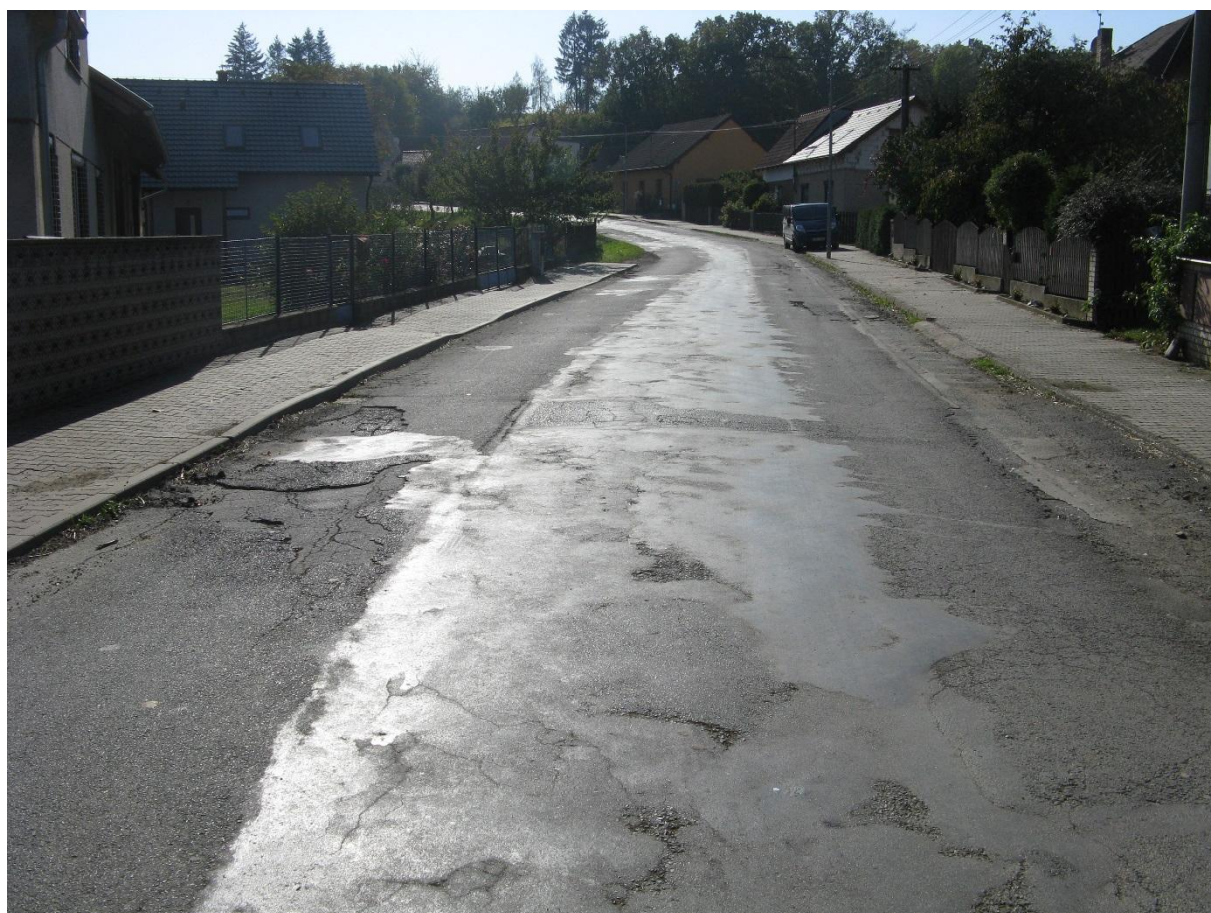
F05, km 0,510+
Po obou stranách zapravené rýhy, střed vozovky s vysprávkami a nepravidelnými hrboly a ztrátou makrotextury.

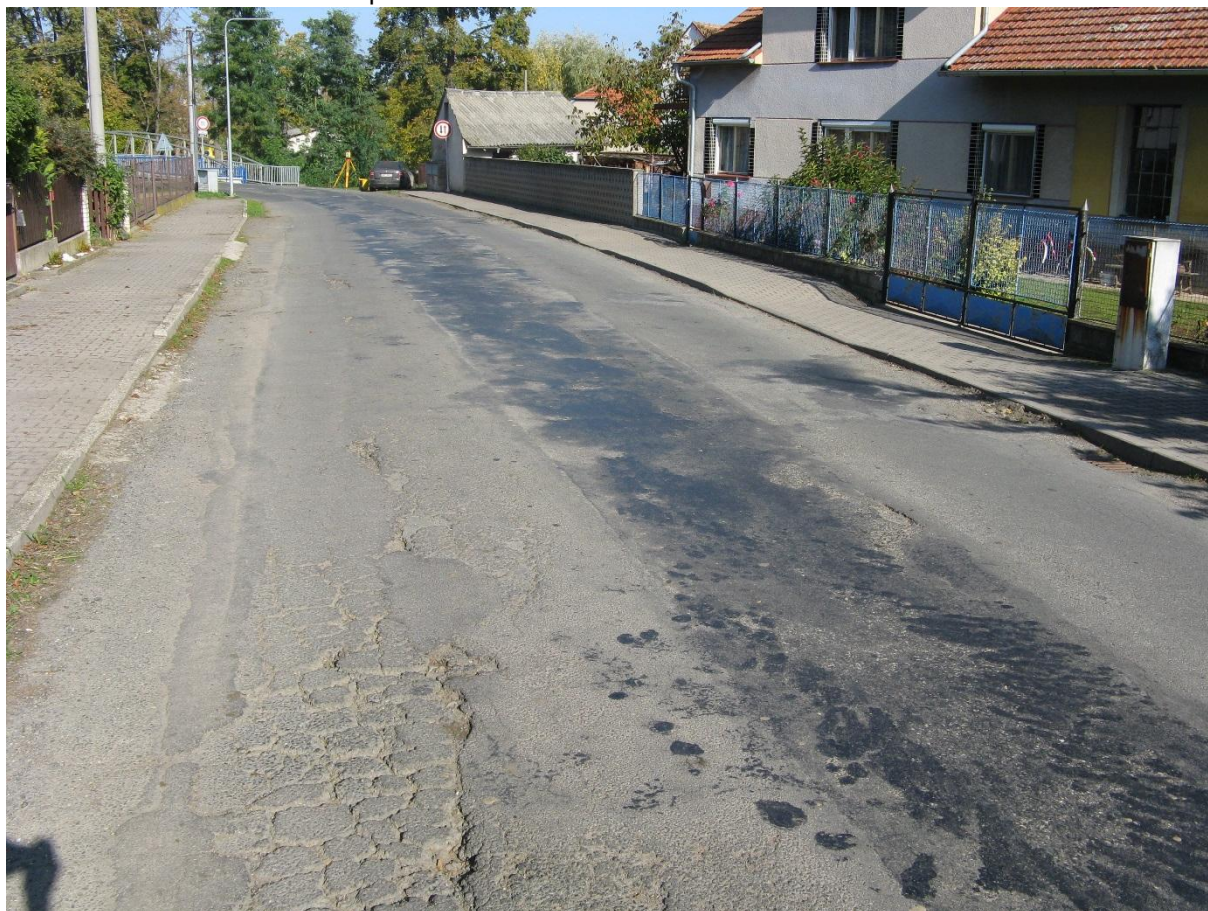
F06, km 0,550-

Po obou stranách vozovky jsou zapravené rýhy s deformacemi a síťovými trhlinami, střed vozovky s vysprávkami a nepravidelnými hrboly a ztrátou makrotextury.

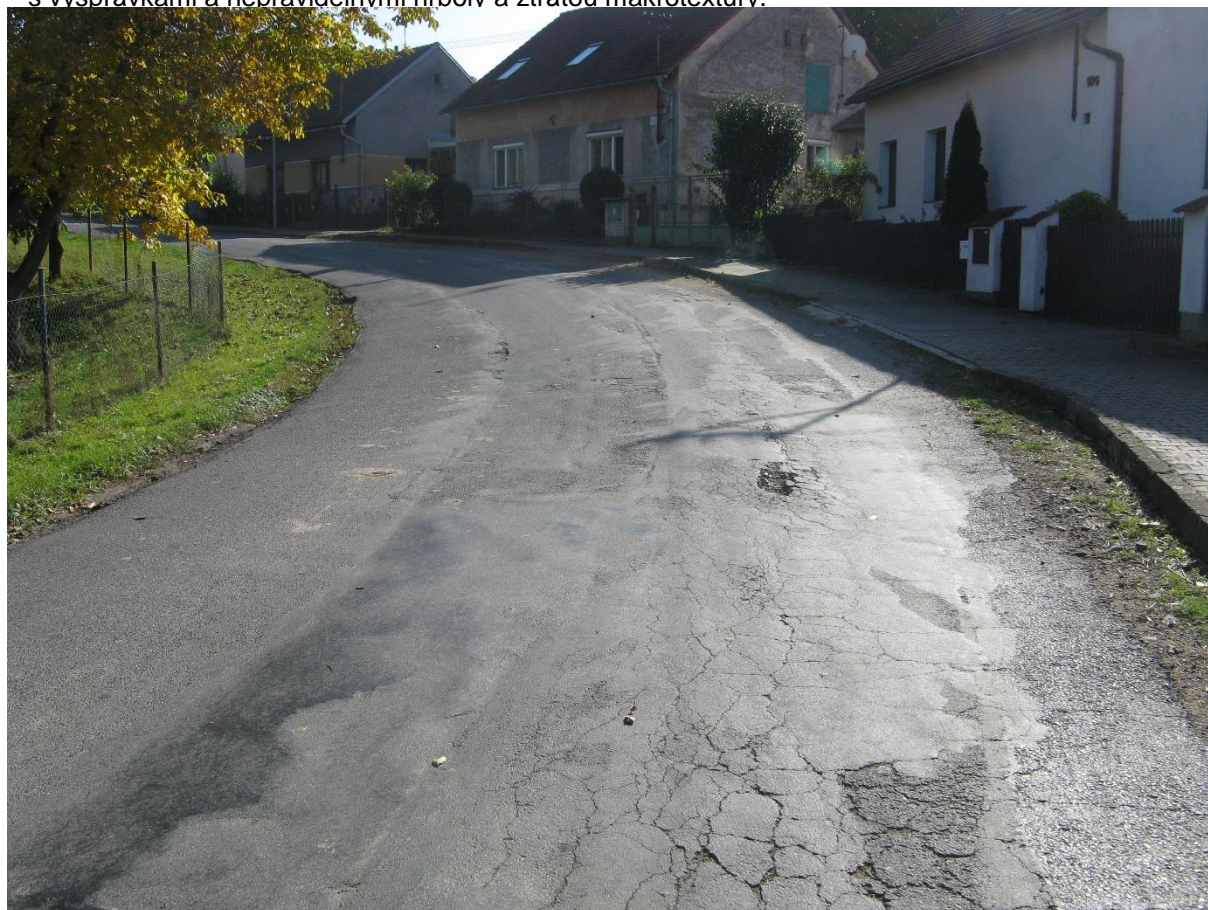
F09, km 0,610+

Po obou stranách vozovky jsou zapravené rýhy s plošnými deformacemi a síťovými trhlinami.

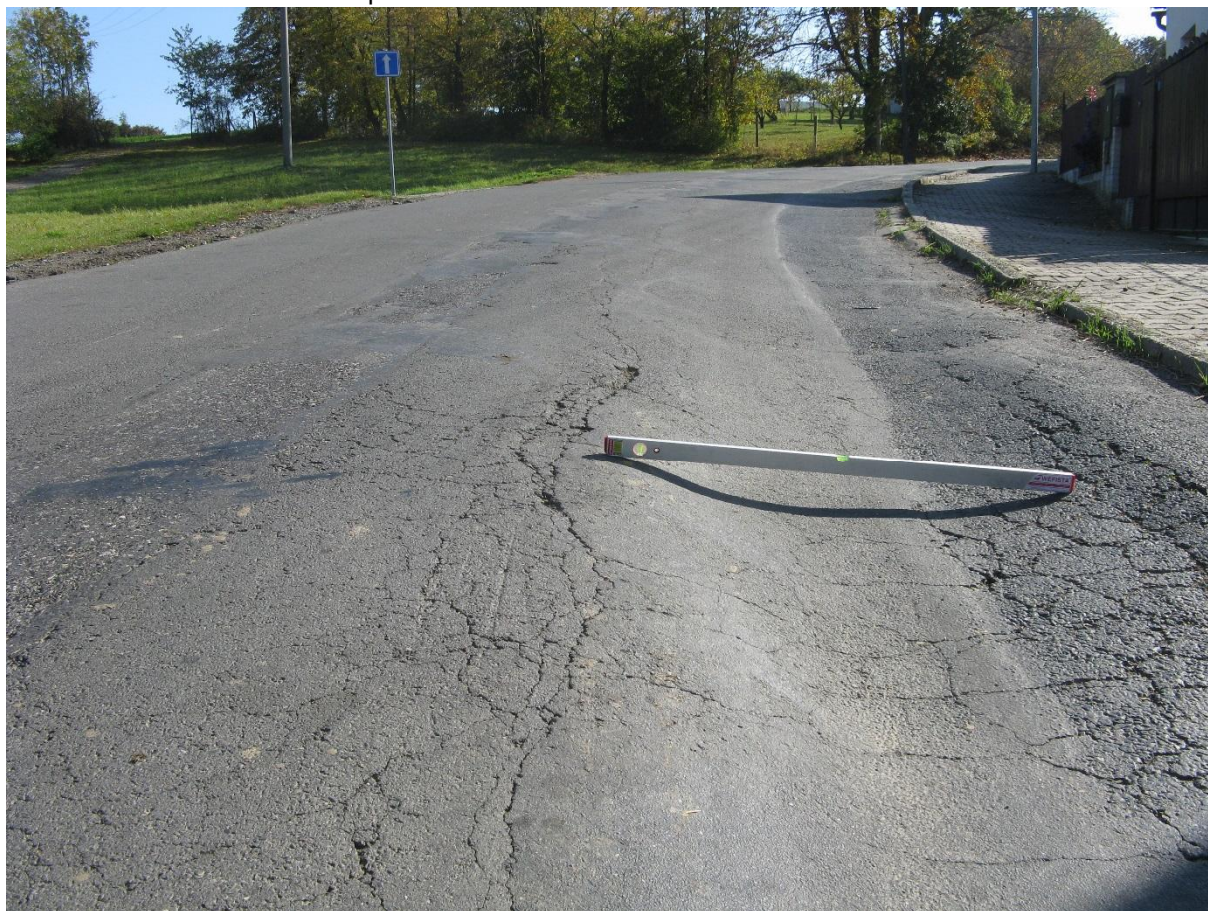
F11B, km 0,700+
Plošné deformace a síťové trhliny.

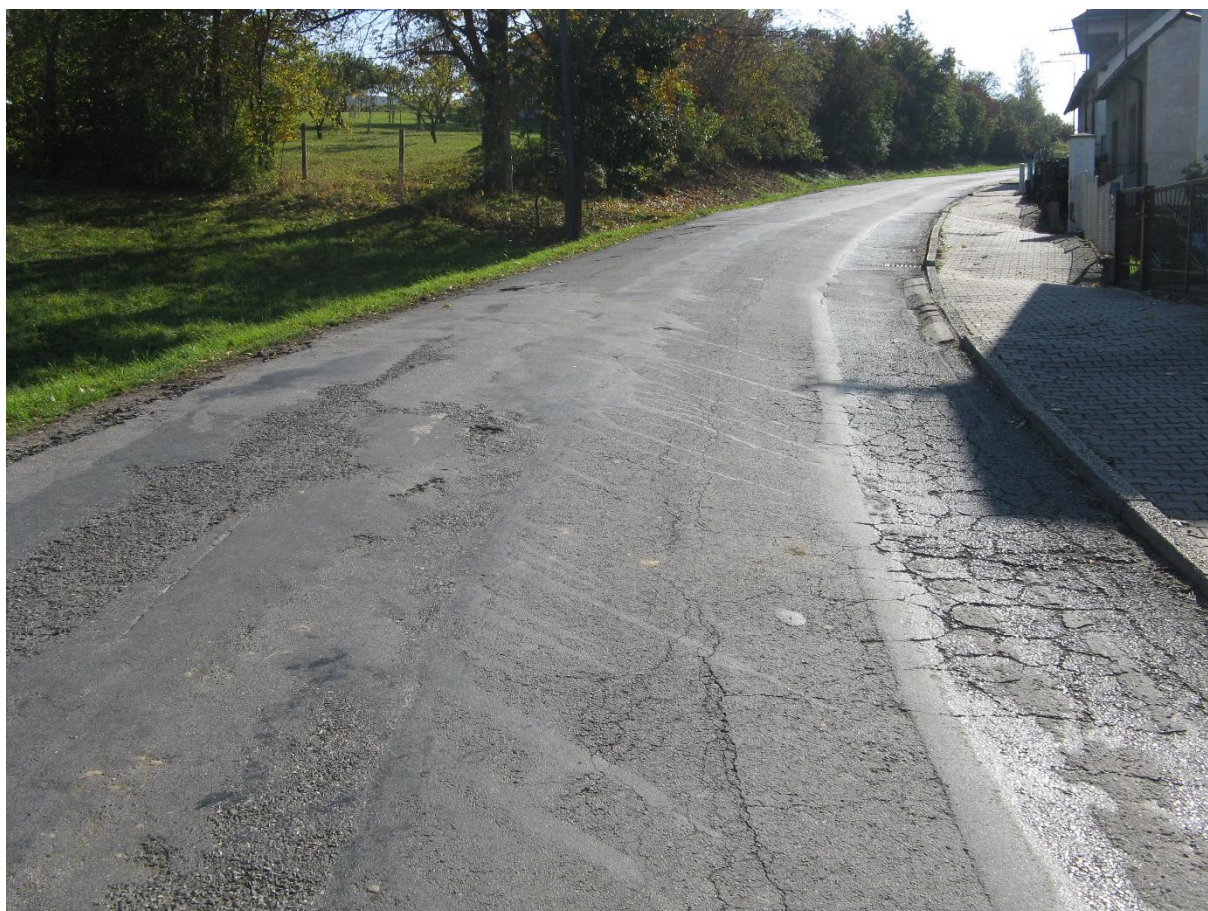
F13, km 0,720+
Vpravo zapravená rýha s plošnými deformacemi a síťovými trhlínami, zbývající vozovka s korozí a vysprávkami.

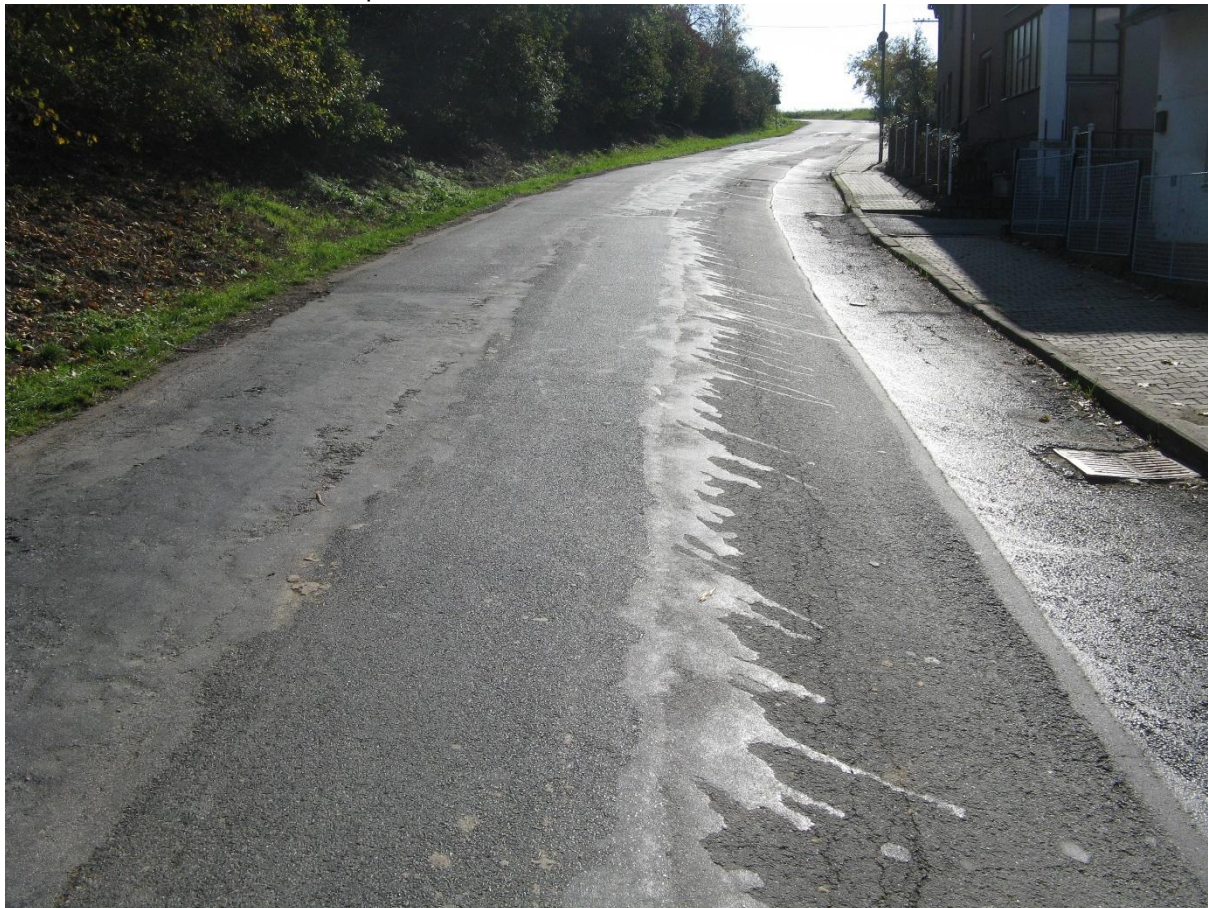
F15, km 0,760+
Zdeformované okraje - vpravo zapravená rýha, vlevo vyspráva okraje.

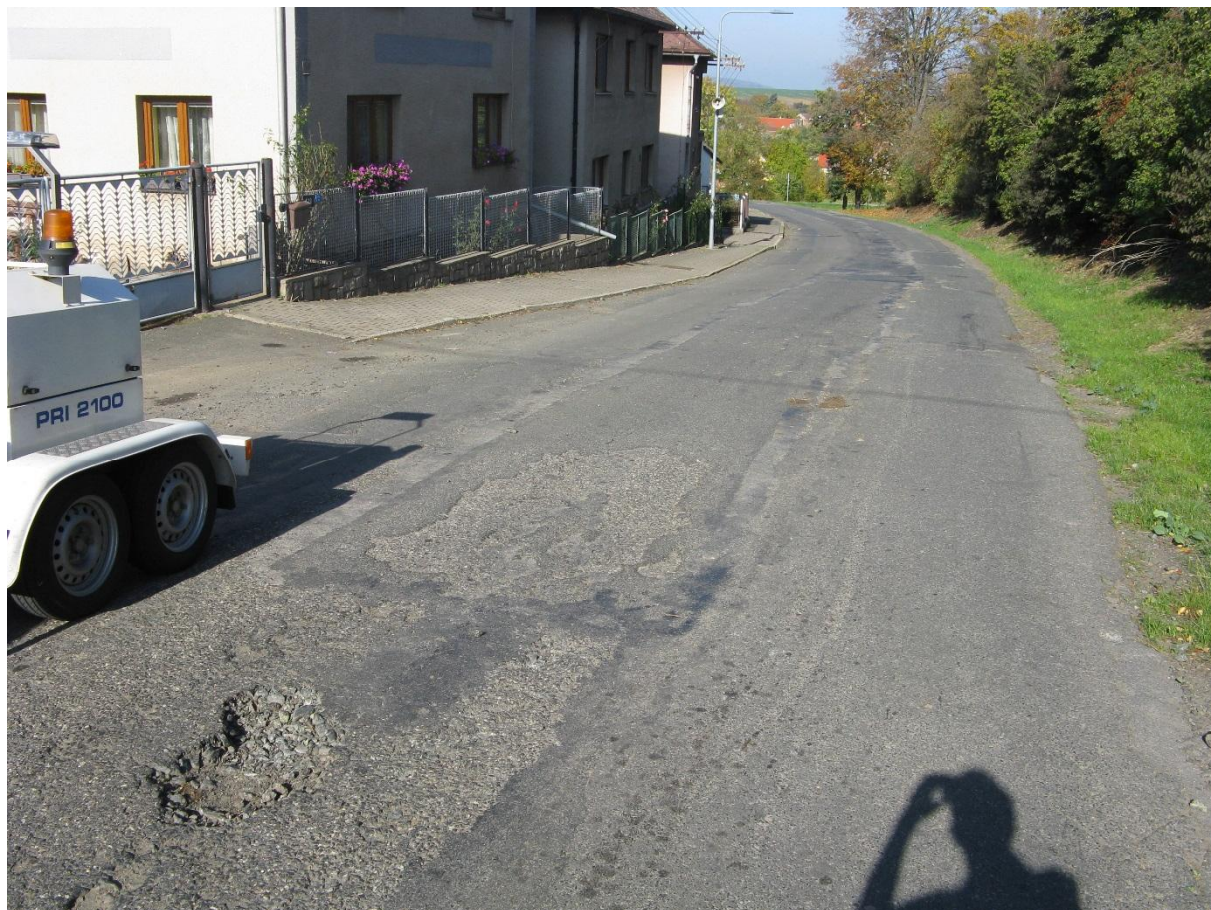
F18, km 0,840-
Výtluk uprostřed a vysprávký okrajů s plošnými deformacemi.

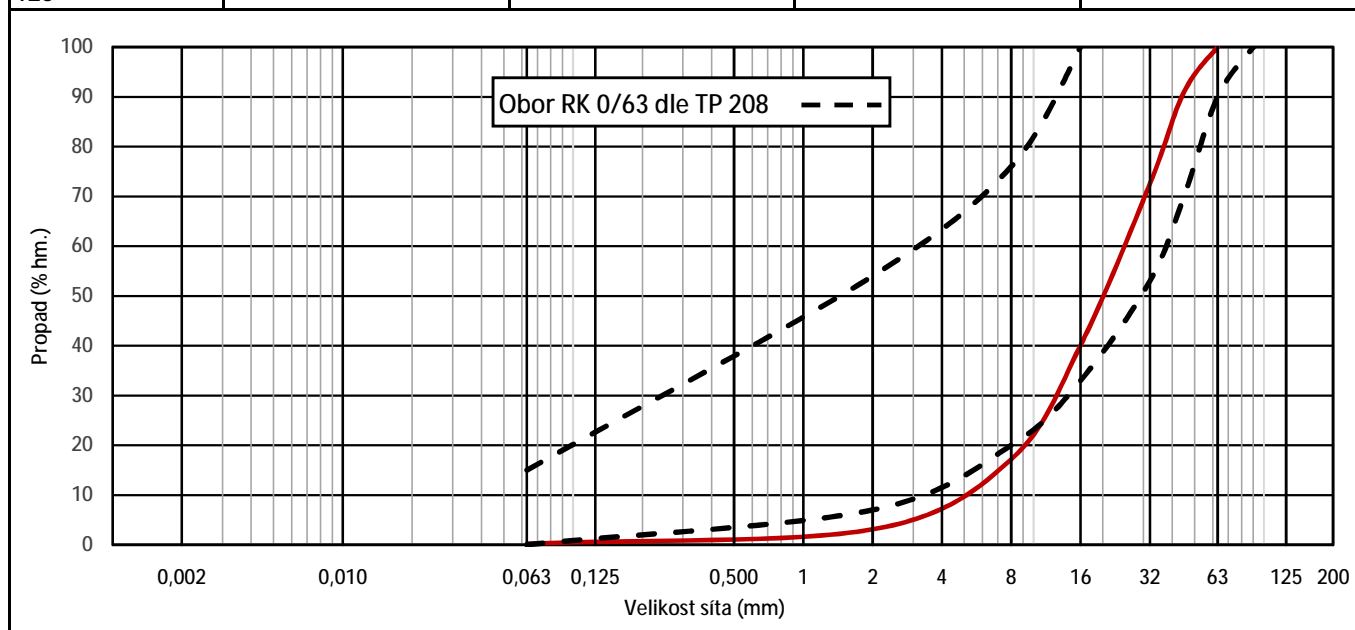
Hodnocení: *	Čára zrnitosti vz. č. 1162 je mimo doporučený obor zrnitosti 0/63. K recyklaci za studena na místě je nutné přidání doplňkového kameniva typu ŠD 0/16 v množství min. 20 % hm.
--------------	--
