Krajská správa a údržba silnic Středočeského kraje, příspěvková organizace

Váš dopis čj. ze dne	Naše značka	Vyřizuje	Praha dne
6995/22/KSUS/KLT/MOT - 6. září 2022	ČGS-441/22/725*SOG-441/0727/2022	Ing. Milan Aue	4. října 2022

Rekognoskace a klasifikace rizika nestabilního skalního objektu nad silnicí II/116 v úseku mezi Lety-Rovinou a Hlásnou Třebaní na území okresu Beroun ve staničení silnice II/116 km 42,1

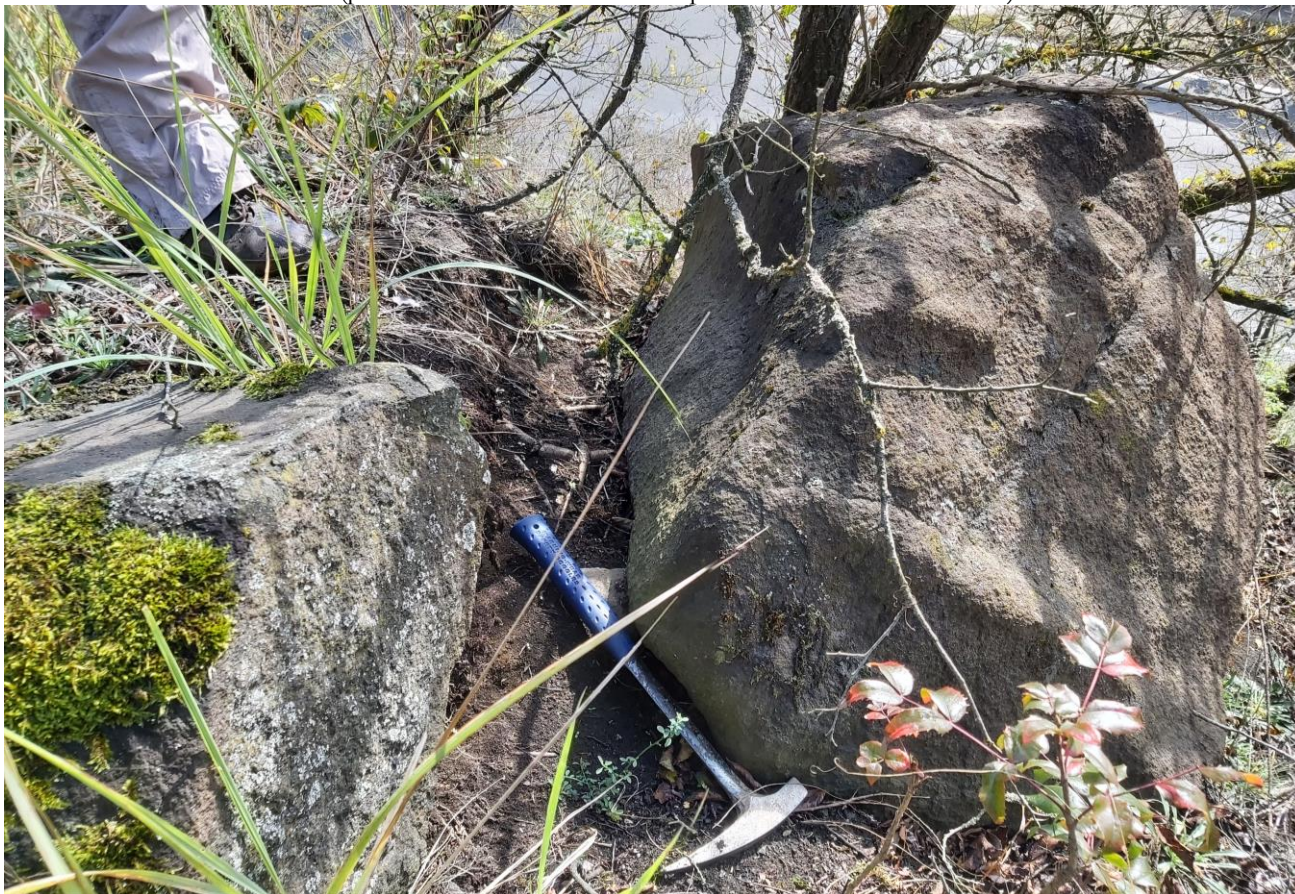
Ve svahu nad silnicí II/116 ve staničení km 42,1 byl pracovníkem Správy CHKO Český kras Tomášem Tichým dne 31. srpna 2022 zjištěn nestabilní skalní objekt (foto 1), u něhož došlo k náhlému vychýlení z původní pozice. Skalní blok se tak stal nestabilním a hrozí jeho zřícení do prostoru silnice II/116. Dle kategorizace svahových pohybů (Nemčok – Pašek – Rybář 1974) na posuzovaném skalním svahu došlo ke svahovému pohybu typu **skalního řícení**, a to zejména formou **sesypávání** v iniciační fázi.

Při terénní rekognoskaci bylo dále zjištěno, že posuzovaný skalní objekt za poslední měsíc vykázal pohyb směrem po svahu dolů o přibližně 15 cm (foto 1). Semenáčky, které se v obnaženém místě po posunu horninového bloku objevily, nejsou dle ústního sdělení pracovníka Správy CHKO Český kras Tomáše Tichého starší než 14 dnů. Dalšímu pohybu horninového bloku v současné době brání náletová dřevina, o kterou se blok z boku zaklíní. Uvolněný horninový blok dále spočívá na dvou menších blocích, které jsou od masivu rovněž zcela odděleny (foto 2, 3). Výplň mezi bloky je tvořena hlinitokamenitým deluviálním sedimentem.

Foto 1 Vychýlení horninového bloku z původní pozice o cca 15 cm po svahu dolů.

- Vzhledem k tomu, že existuje reálný předpoklad pro nekontrolovaný pohyb labilního horninového bloku, doporučuje ČGS **provést jeho řízené odtěžení**. V blízkosti uvolněného horninového bloku se nachází nevýrazný skalní žlab. Tohoto žlabu by mohlo být využito pro řízený shoz uvolněného bloku. Je nicméně nutné odstranit náletové dřeviny v místě žlabu, aby byl koridor shozu volný a uvolněný skalní blok tak mohl předvídatelně dokončit svůj pohyb.

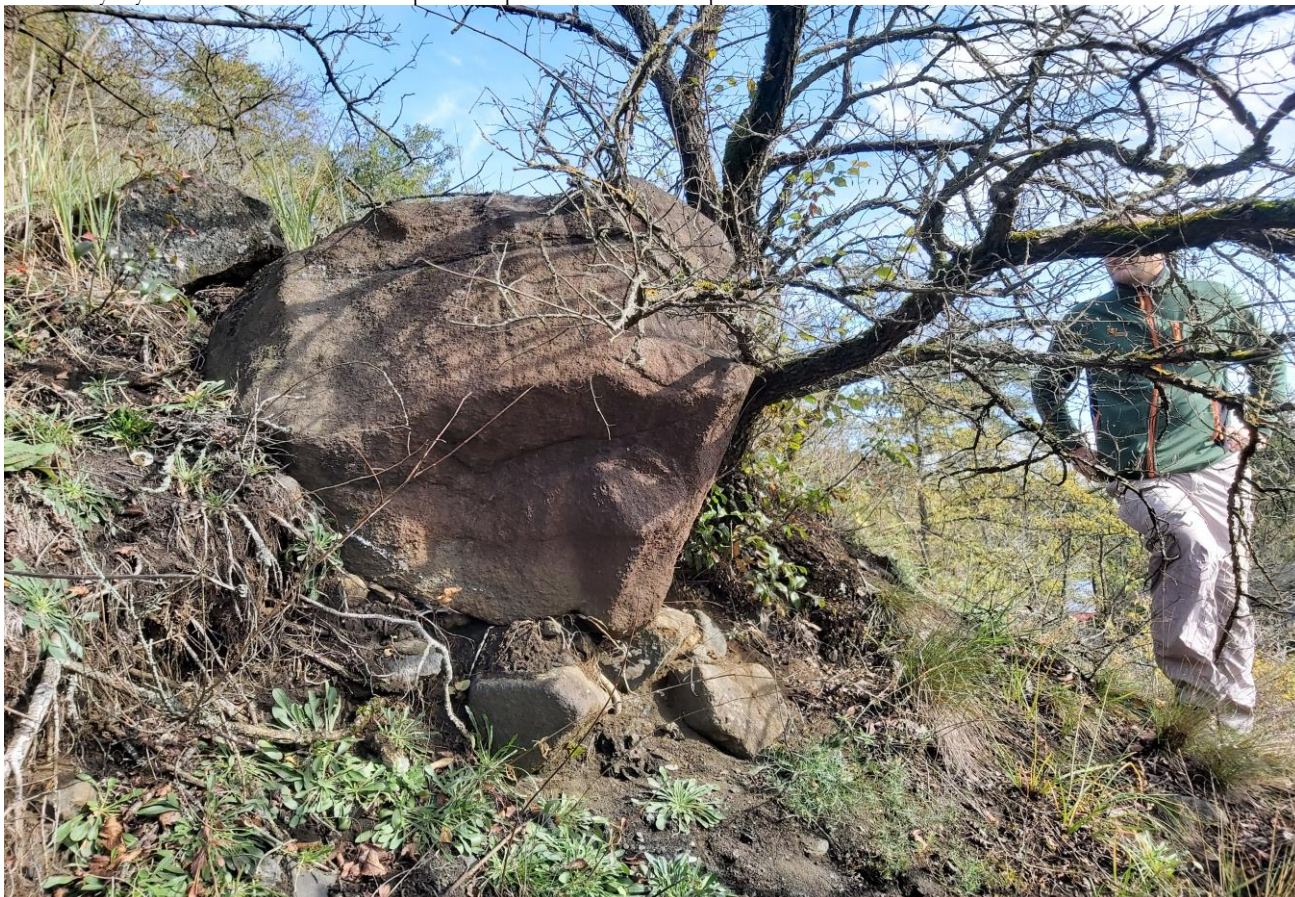
Z hlediska posouzení stability inkriminovaného skalního bloku se jedná o velice labilní situaci, protože vlivem srážkové činnosti postupně dochází k vymývání hlinitého pojiva mezi horninovými bloky, což dále snižuje stabilitu posuzovaného skalního bloku. Do budoucna lze očekávat, že postupně zcela dojde k odnosu hlinitého pojiva mezi bloky. Vzhledem k tomu, že náletová dřevina brání dalšímu pohybu skalního bloku pouze částečně z boku, dojde v kombinaci s vymytím hlinitého pojiva v podloží bloku ke skalnímu řízení a nekontrolovatelnému pádu horninových hmot do prostoru silnice II/116.

Foto 2 Posuzovaný horninový blok spočívající na nestabilním podloží charakteru hlinitokamenitého deluvia.

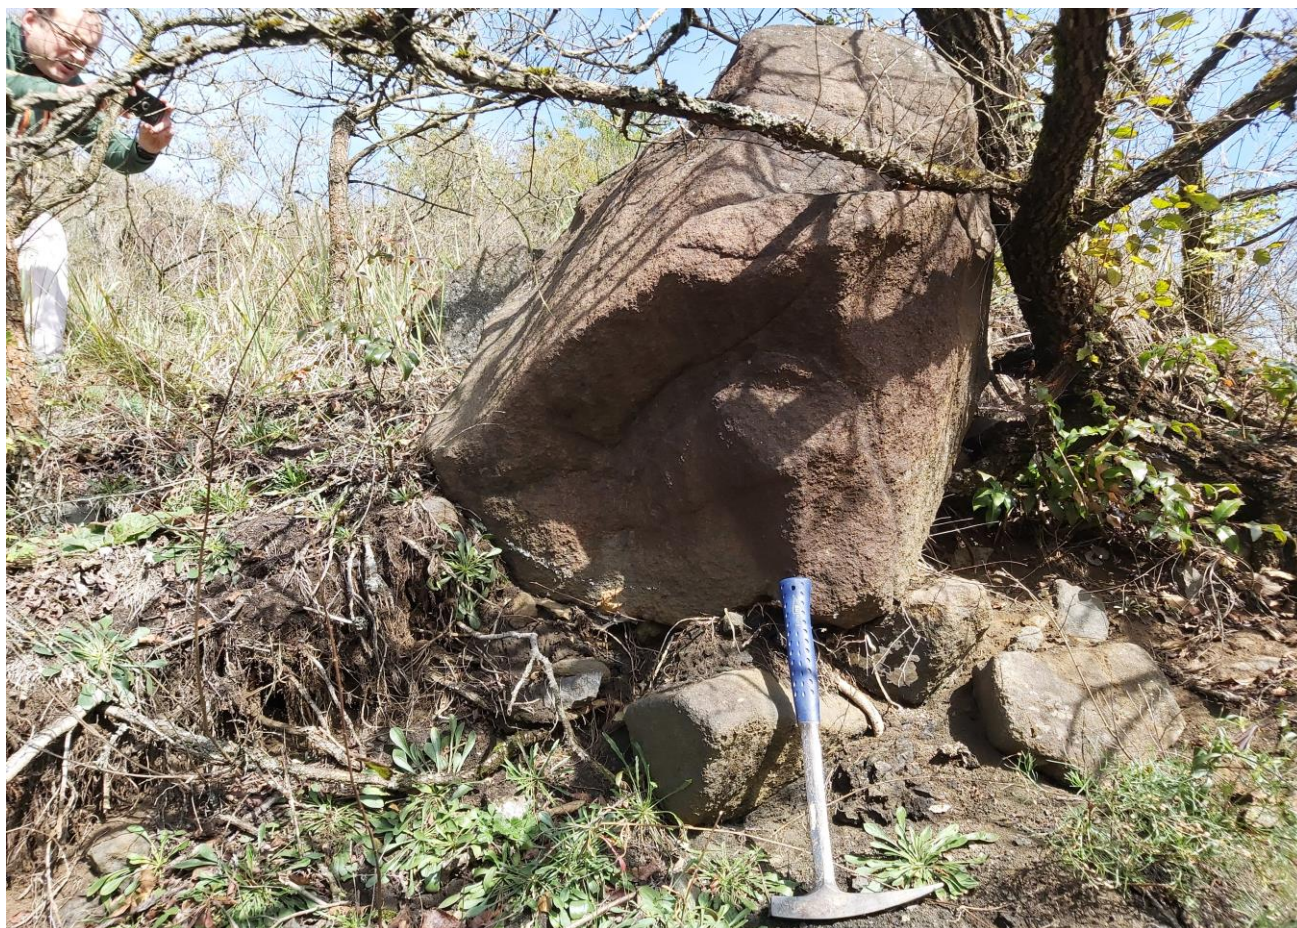
Foto 3 Čelní pohled na posuzovaný blok pikritu. Lze zřetelně vidět, že podloží horninového bloku není stabilní.

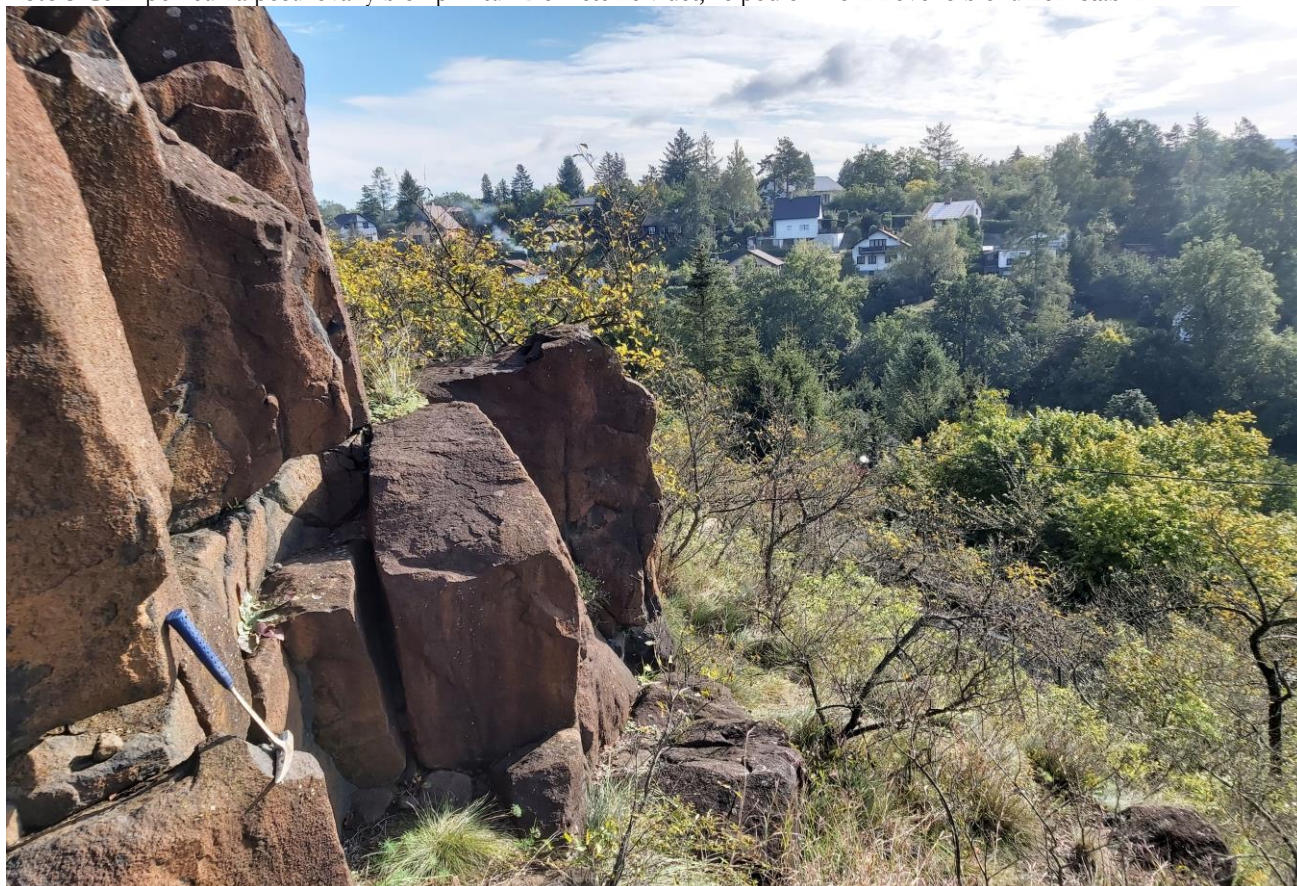
Horninu tvořící skalní svah je možno klasifikovat jako masivní, tvrdou, hybabysální, ultramafickou, řadící se mezi pikrity. Při makroskopickém pohledu má hornina většinou černou, černozeleňou až zeleňočernou barvu s jemnozrnnou strukturou. Hornina je slabě zvětralá pouze na povrchu, zvětrání se projevuje červenohnědým železitým povlakem. Horninový masiv je dále postižen křehkou tektonikou, patrně jsou zejména systémy puklin paralelních se silnicí II/116 (foto 4) – tj. ve směru SV-JZ.

Foto 4 Rozsáhlý skalní výchoz nad silnicí II/116. Skalní masiv je postížen výrazným puklinovým systémem směru SV-JZ.
