# **Most 201-011**

Most přes potok v obci Roztoky

## **HLAVNÍ PROHLÍDKA**

Datum provedení prohlídky: 8.10.2020

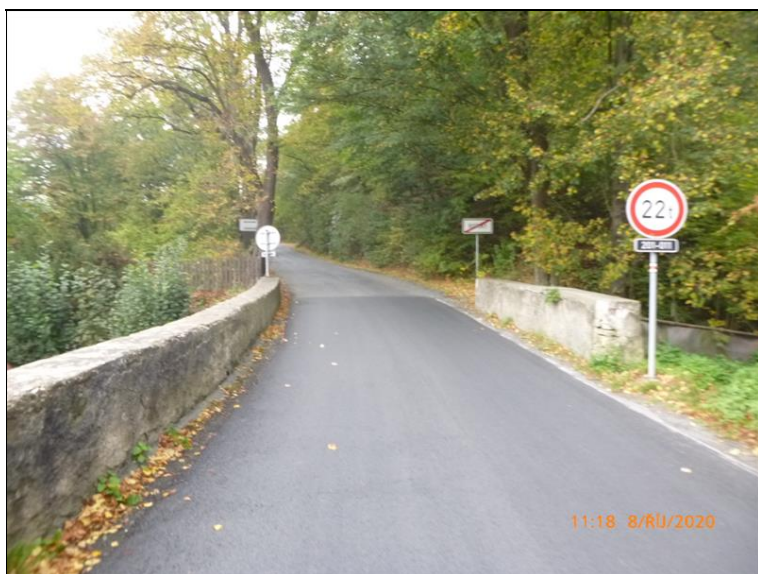
Po směru staničení

Vzhledem ke stavebnímu stavu není DZ omezení zatížitelnosti aktuální.

| [6] | 4.3 Dopravní značení, označení mostu | <b>Osadit nové DZ omezení zatížitelnosti 11 a 32 tun, včetně omezení zatížení na nápravu 8,2 tun.</b> |

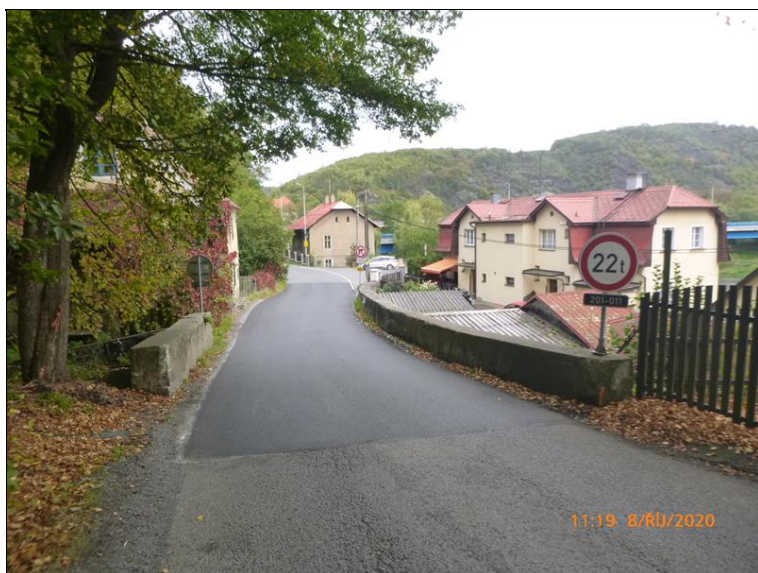
Proti směru staničení

Vzhledem ke stavebnímu stavu není DZ omezení zatížitelnosti aktuální.

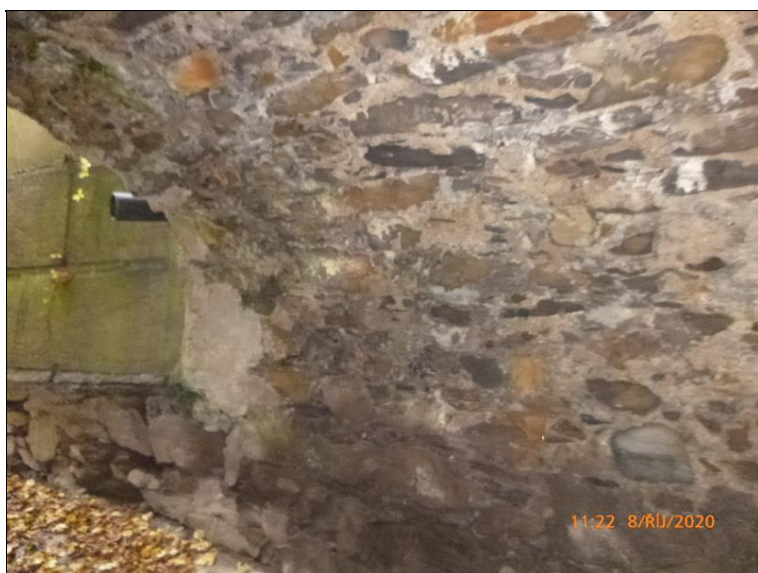
OP1

**1.2 Mostní podpěry a křídla**

Na zdivu jsou výluhy, spárování degraduje.

| [7] | 2 Nosná konstrukce | Opravit spárování zdiva NK i spodní stavby. |

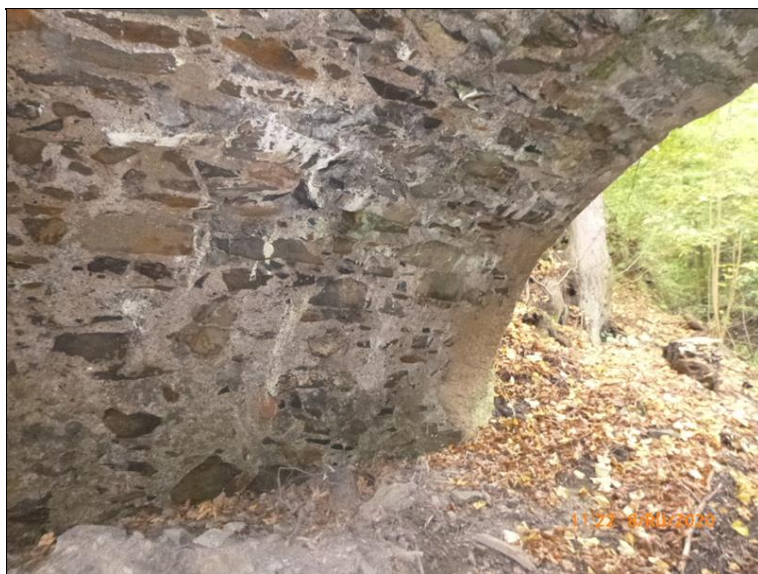
OP2

### 1.2 Mostní podpěry a křídla

Na zdivu jsou výluhy, spárování degraduje.

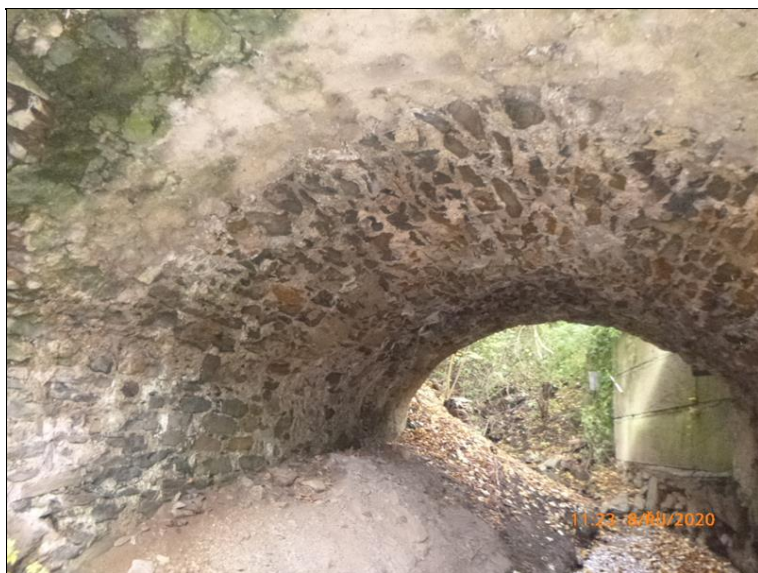
OP2

### 1.2 Mostní podpěry a křídla

Na zdivu jsou výluhy, spárování degraduje.

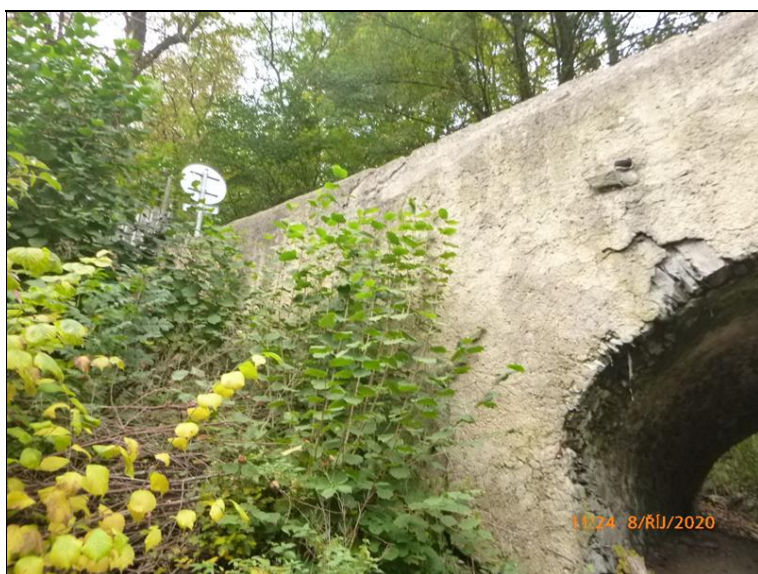
OP2 levé křídlo

O stavu rozhodují trhliny v levém křídle OP2 a podhledu NK, rovněž vlevo.

### 1.2.4 Křídlo

Na levém křídle je trhlina začíná na vrcholu zábradelní zidky a táhne se svisle po lici křídla.

| [1] | 1.2.4 | Křídlo | Sledovat chování křídla. |

| [4] | 1.2.4 Křídlo | Osadit sádrové terče. |

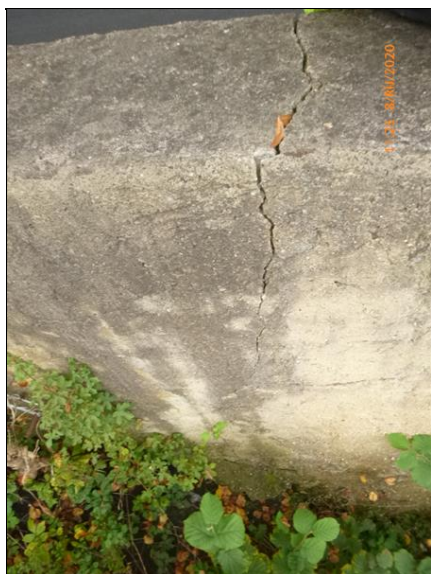
OP2 levé křídlo - trhlina ze zábradelní zídky

#### 1.2.4 Křídlo

Na levém křídle je trhlina začíná na vrcholu zábradelní zídky a táhne se svisle po líci křídla.

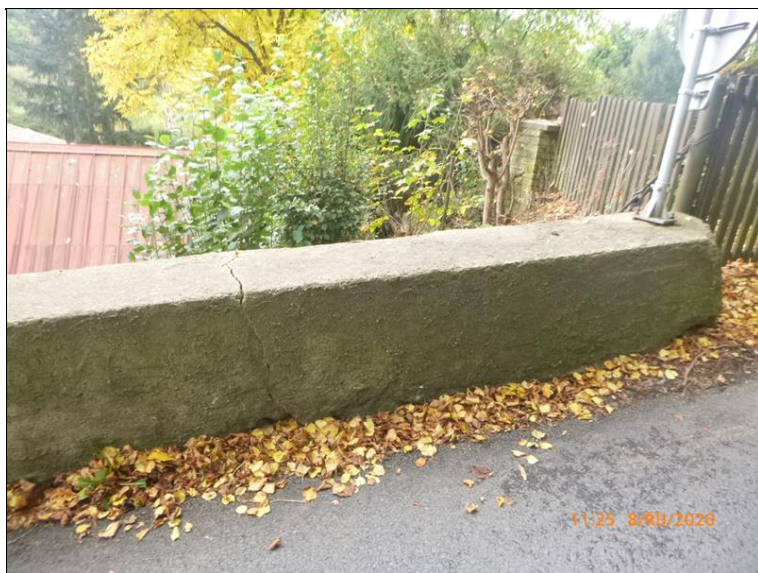
OP2 levé křídlo - trhlina zábradelní zídky

#### 1.2.4 Křídlo

Na levém křídle je trhlina začíná na vrcholu zábradelní zídky a táhne se svisle po líci křídla.

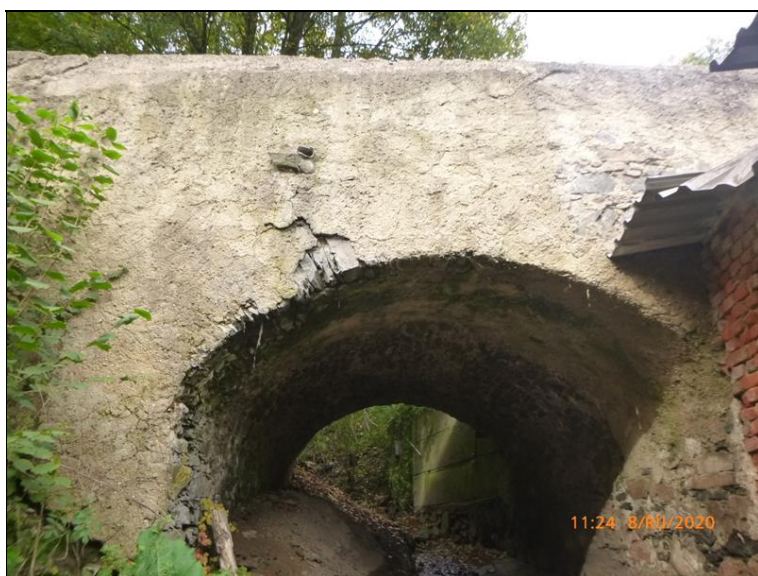
NK - čelní zídka vlevo

#### 2 Nosná konstrukce

Průsaky, narušená vesměs opadaná omítka, narušené spárování

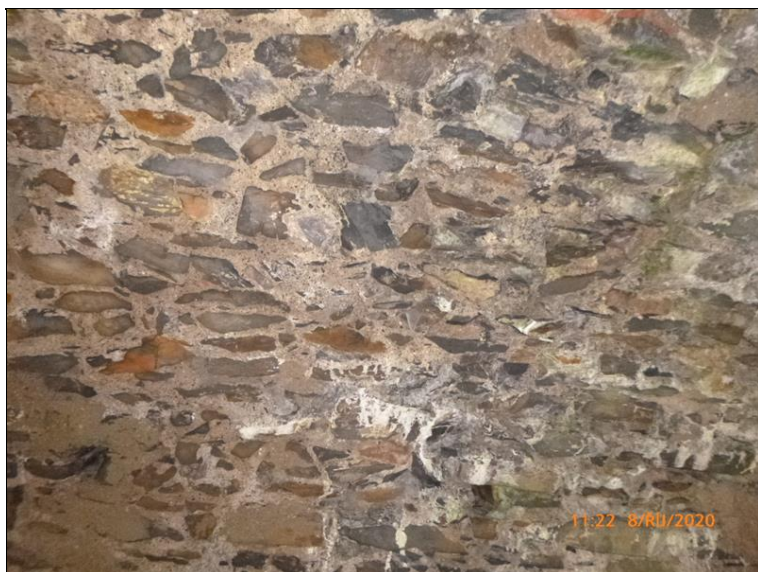
NK

## 2 Nosná konstrukce

Průsaky, narušená vesměs opadaná omítka, narušené spárování

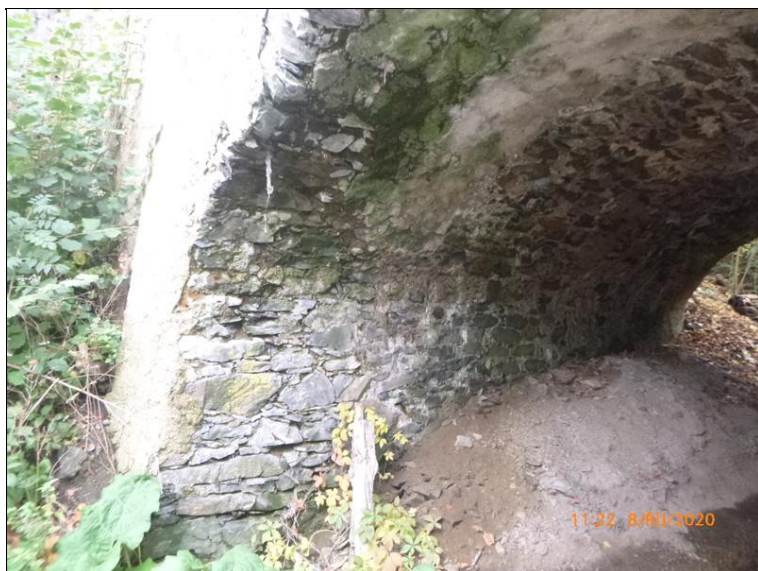
NK - vlevo kritická oblast s trhlinou a intenzivním zatékáním

## 2 Nosná konstrukce

Na výtoku je zdivo NK i spárování výrazně porušené. Intenzivně zatéká, uchycují se sice. Cca pod vnitřním krajem zábradelní zídky je v klenbě trhlina šířky do 1.5 mm

| [2] | 2 | Nosná konstrukce | Sledovat aktivitu chování NK na výtoku. |

| [5] | 2 Nosná konstrukce | Osadit sádrové terče na trhlinu na podhledu NK na výtoku. |

| [9] | 2 Nosná konstrukce | Vzhledem ke stavu zdiva připravit výměnu mostu. |

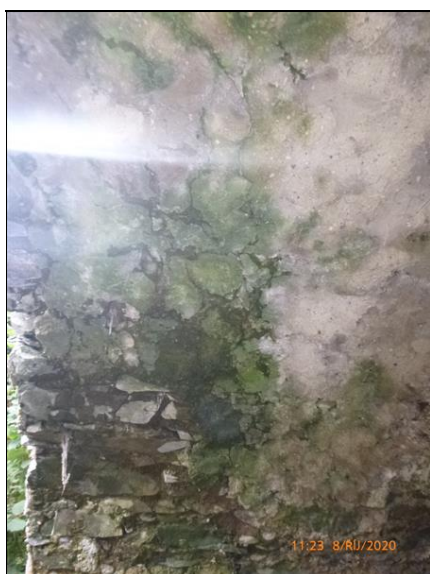
NK - vlevo kritická oblast s trhlinou a intenzivním zatékáním

## 2 Nosná konstrukce

Na výtoku je zdivo NK i spárování výrazně porušené. Intenzivně zatéká, uchycují se sice. Cca pod vnitřním krajem zábradelní zídky je v klenbě trhlina šířky do 1.5 mm

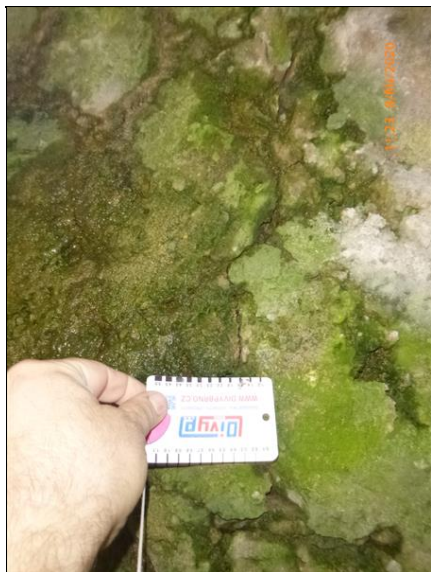
NK - kritická oblast s trhlinou a intenzivním zatékáním

## 2 Nosná konstrukce

Na výtoku je zdivo NK i spárování výrazně porušené. Intenzivně zatéká, uchycují se sinice. Cca pod vnitřním krajem zábradelní zídky je v klenbě trhlina šířky do 1.5 mm

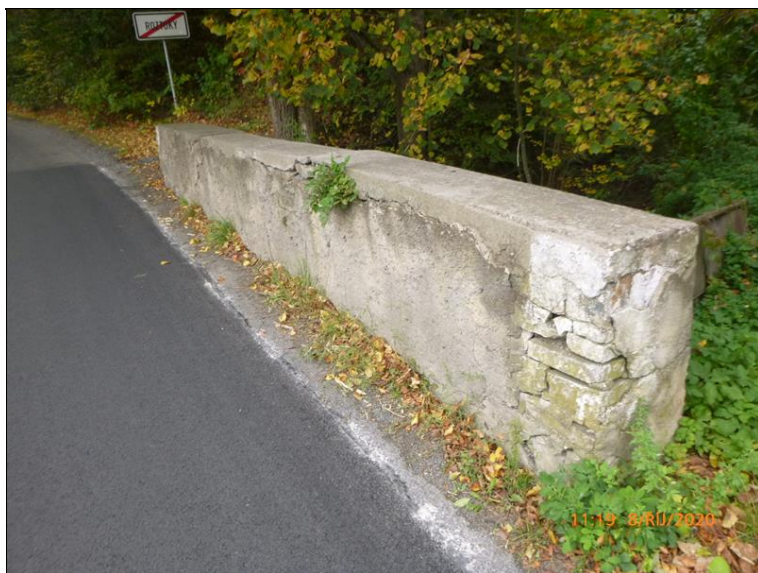
## 4.2 Zábradlí

Zábradelní zídky se rozpadají. Výška zídek je nedostatečná.

| [8] | 4.2 Zábradlí | Opravit zábradelní zídky - přezdí a vybetonovat novou ztužující a ochrannou římsu. |

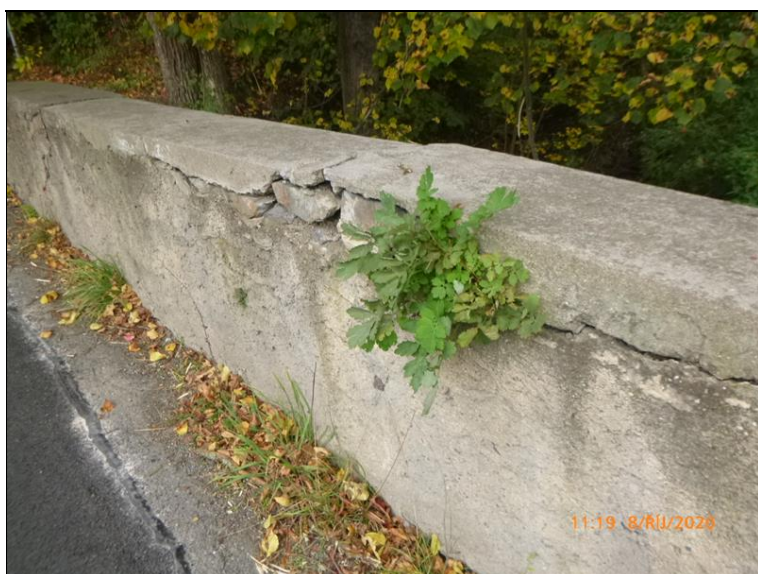
## 4.2 Zábradlí

Zábradelní zídky se rozpadají. Výška zídek je nedostatečná.

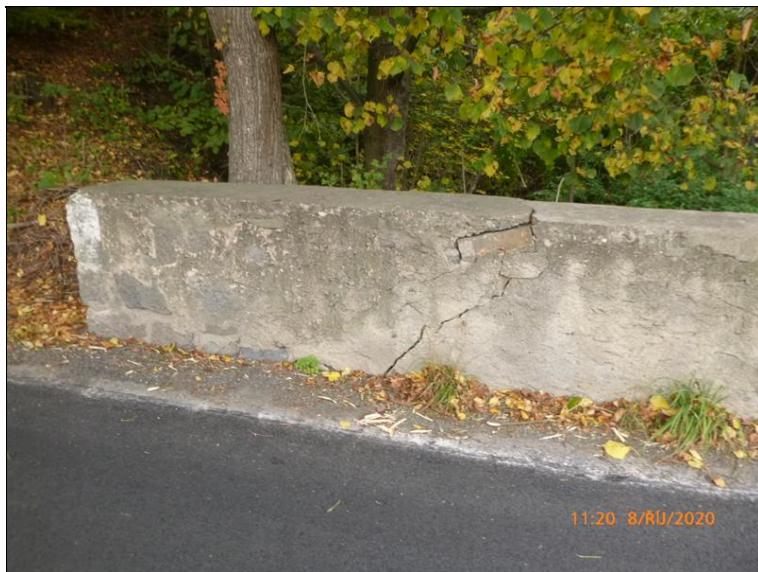
#### 4.2 Zábradlí

Zábradelní zídky se rozpadají. Výška zídek je nedostatečná.

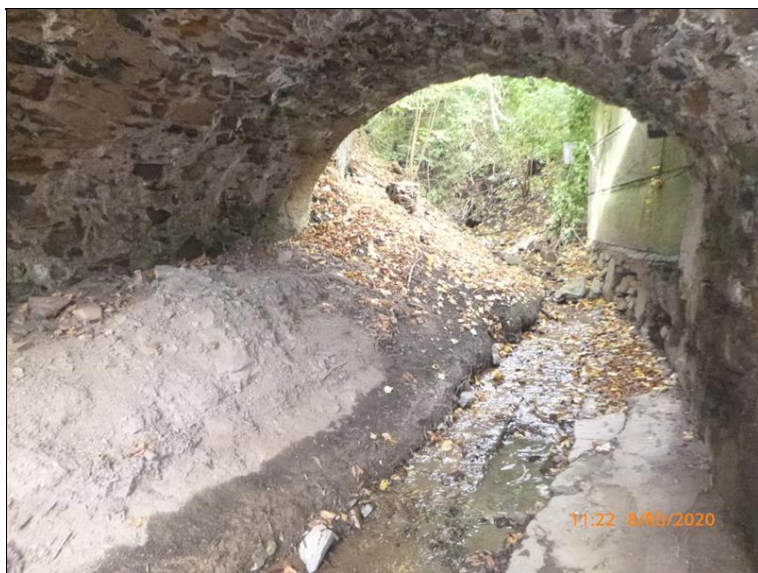
| [4.3] | 4.6 | Území pod mostem a přístupové cesty | Koryto se intenzivně zanáší. |

| [3] | 4.6 | Území pod mostem a přístupové cesty | Čistit koryto |
