# OBJEKT Č.2 - CHÁNĚNÉ BYDLENÍ

STUDIE REKONSTRUKCE OBJEKTU Č.2

ZMĚNA UŽÍVÁNÍ, NÁSTAVBA, PŘÍSTAVBA 11/2022

# 1) ÚVOD, OBSAH

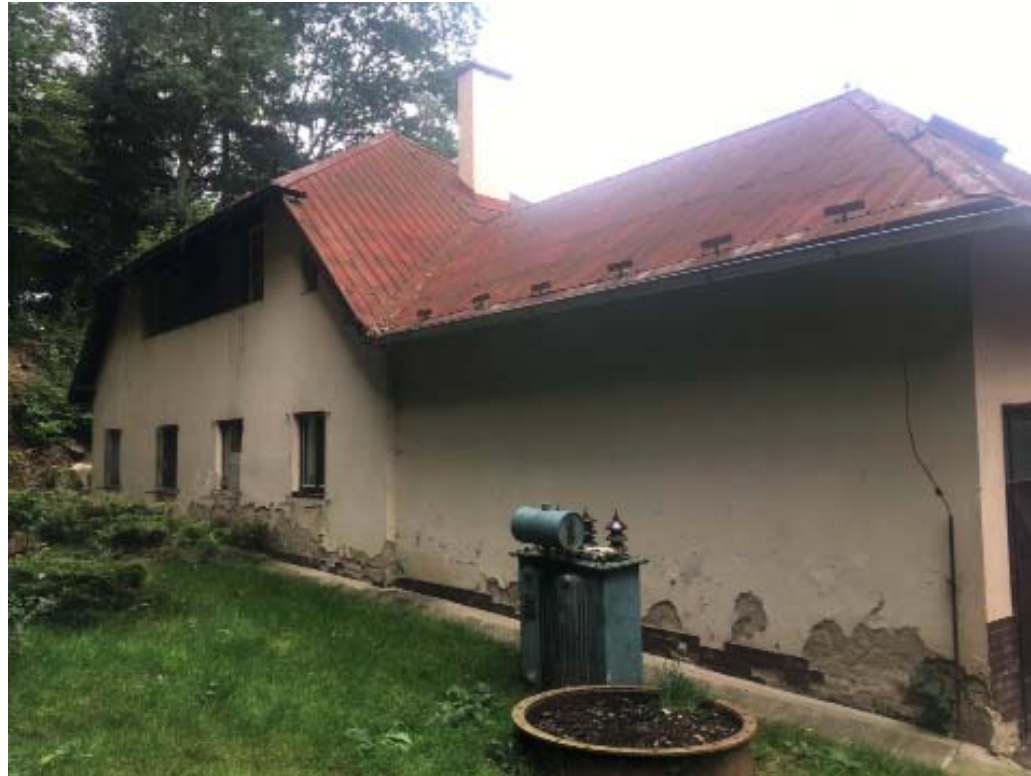
- Krov je díky poruchám plechové krytiny dlouhodobě vystaven zatékání. Jeho stav a stáří nevyhovuje návrhovému stavu. Je třeba provést nový krov, vhodný pro navrhovanou vestavbu.

- Krytina jeví poruchy propustnosti. Je třeba provést novou krytinu.

- Povrchy odpovídají stáří objektu (první polovina 20.století) a je nutná jejich obnova, v místě poruch zdiva je nutná odpovídající sanace zdiva a jádra omítek.

STŘECHA, OMÍTKY

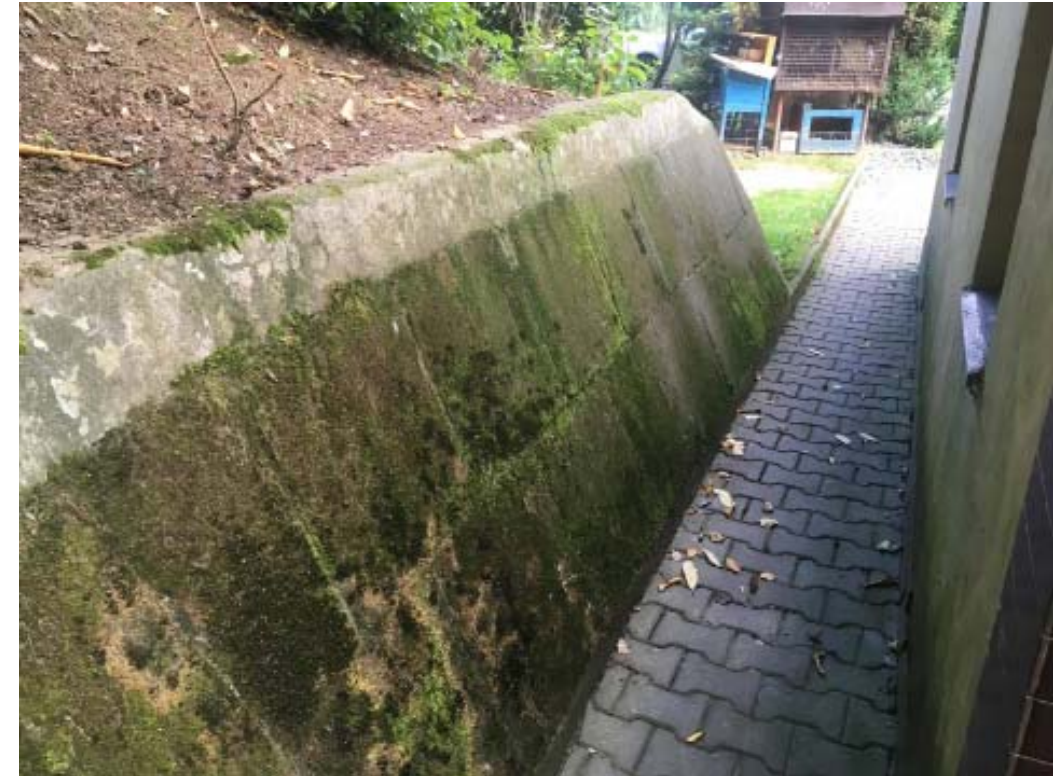
- odvětrání paty zdiva je zamezeno stávajícími nevhodnými povrchovými úpravami okolí domu.

- zpevněné plochy okolo domu zamezují vysychání vnějšího soklu domu a přivádí vodu k soklu domu

SOKL DOMU

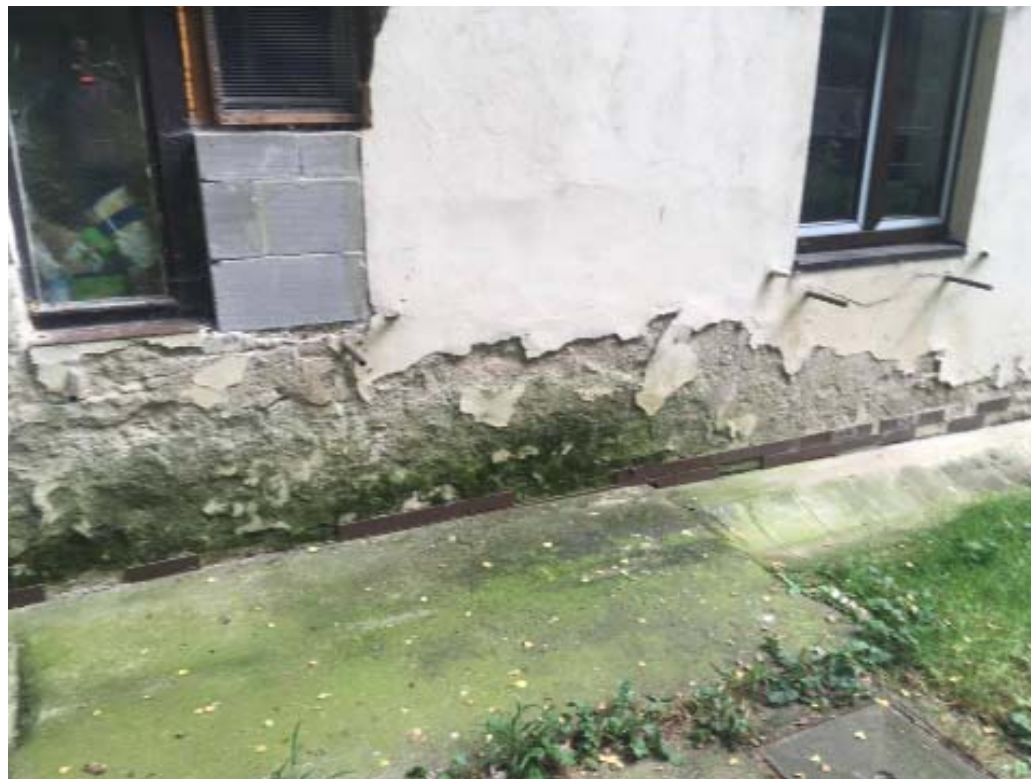
- nosné zdivo je rovinné, bez prasklin. Jeví se jako celistvé, po sanaci zatékání, zamezení vztlínání vlhkosti a doplnění degradovaných cihel bude využitelné v celkovém rozsahu. Zdivo je viditelně vlhké jak z exteriéru, tak i z interiéru. Jedná se vadu vztlínání vlhkosti, v průměru do výšky 0,5m. Z exteriéru je obvodové zdivo v jižní části objektu poškozené dlouhodobým zatékáním dešťové vody s poškozenými degradovanými cihlami.

Na celém obvodu objektu je zřejmá vlhkost zdiva, projevy jsou oddělené vnější povrchy (obklady, omítky).

SOKLY, PATA ZDIVA ZATÉKÁNÍ
