Most 10811-1

Most přes potok v obci Vitice

HLAVNÍ PROHLÍDKA

Datum provedení prohlídky: 30.12.2021

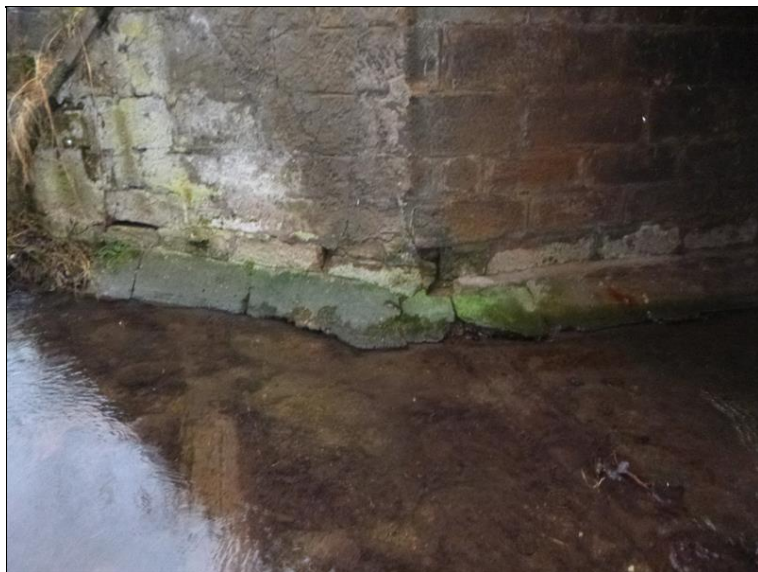
07 OP1 pravé křídlo.JPG

1.2 Mostní podpěry a křídla

U opěr i křidel je lokálně vydrolené či vyplavené sprování zdiva. Některé bloky zdiva jsou navětralé. Ve zdivu jsou průsaky. Betonové opěvnění paty OP1 vpravo se rozpadá. Na křídlech je uchycená vegetace.

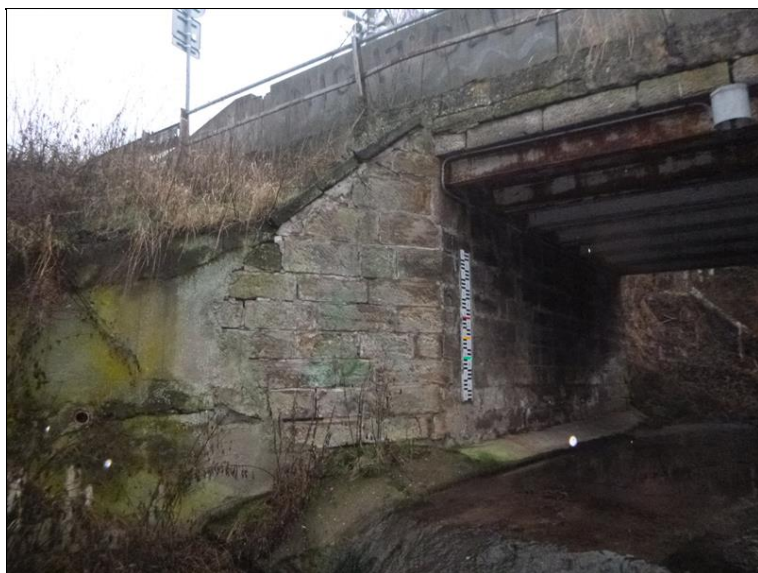
08 OP2 levé křídlo.JPG

1.2 Mostní podpěry a křídla

U opěr i křidel je lokálně vydrolené či vyplavené sprování zdiva. Některé bloky zdiva jsou navětralé. Ve zdivu jsou průsaky. Betonové opěvnění paty OP1 vpravo se rozpadá. Na křídlech je uchycená vegetace.

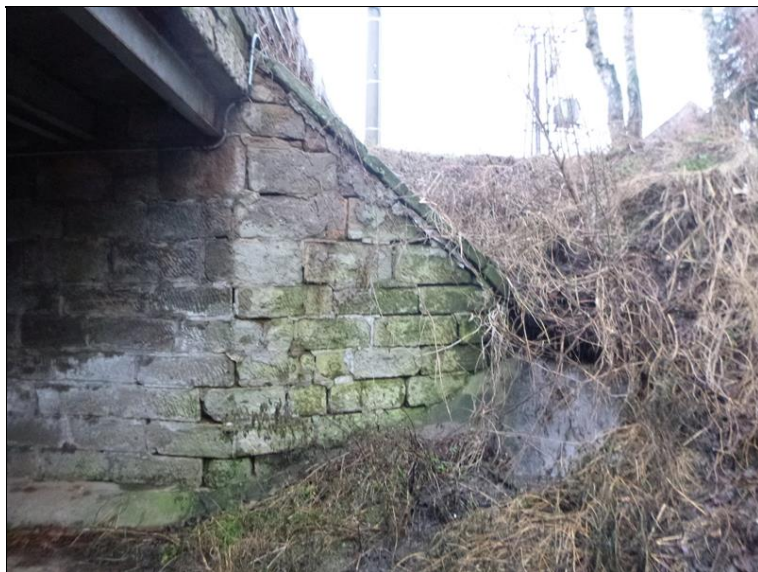
10 OP2 pravé křídlo.JPG

1.2 Mostní podpěry a křídla

U opěr i křidel je lokálně vydrolené či vyplavené sprování zdiva. Některé bloky zdiva jsou navětralé. Ve zdivu jsou průsaky. Betonové opěvnění paty OP1 vpravo se rozpadá. Na křídlech je uchycená vegetace.

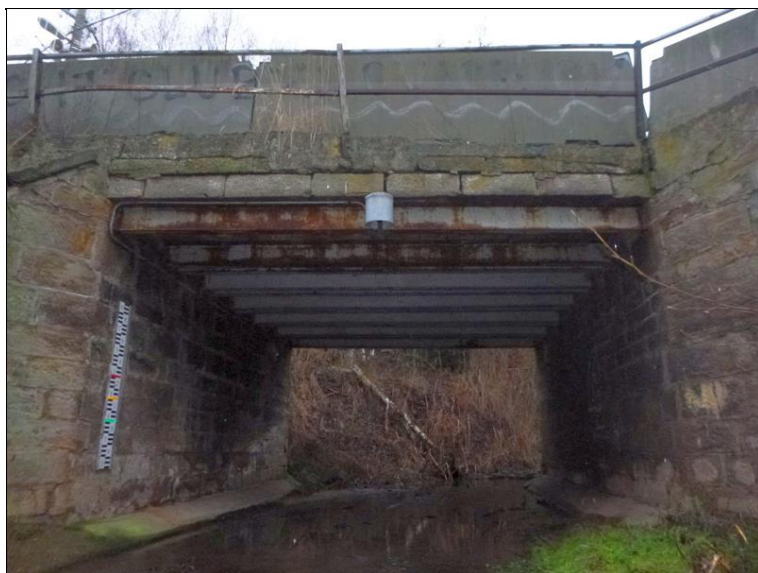
11 NK.jpg

2.1 Nosná konstrukce

Nosníky NK plošně korodují, vmístech průsaků je koroze hloubková.

| [3] | 2.1 | Nosná konstrukce | Připravit a zahájit celkovou rekonstrukci mostu. |

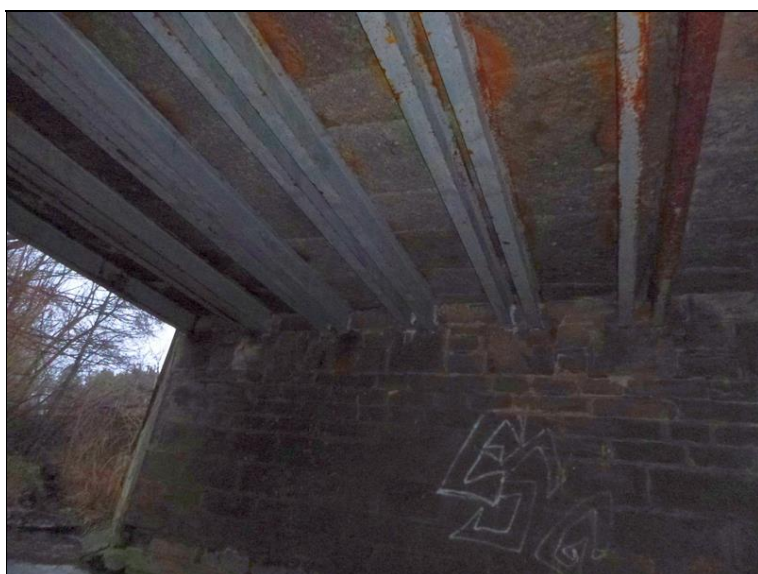
12 NK.jpg

2.1 Nosná konstrukce

Nosníky NK plošně korodují, vmístech průsaků je koroze hloubková.

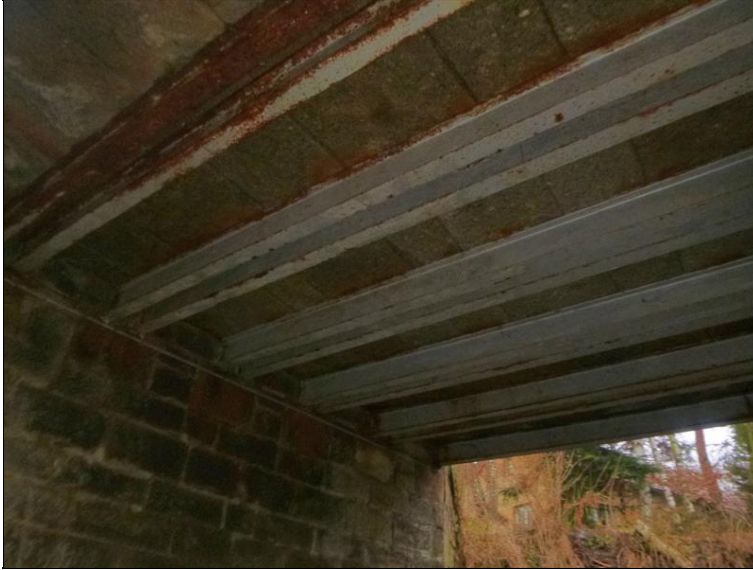
13 NK.jpg

2.1 Nosná konstrukce

Nosníky NK plošně korodují, v místech průsaků je koroze hloubková.

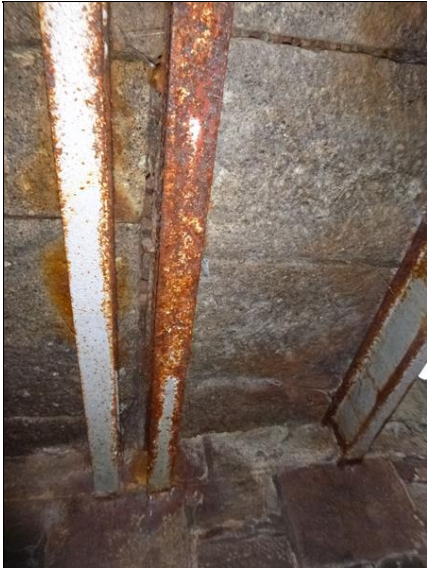
14 NK.JPG

2.1 Nosná konstrukce

Nosníky NK plošně korodují, v místech průsaků je koroze hloubková.

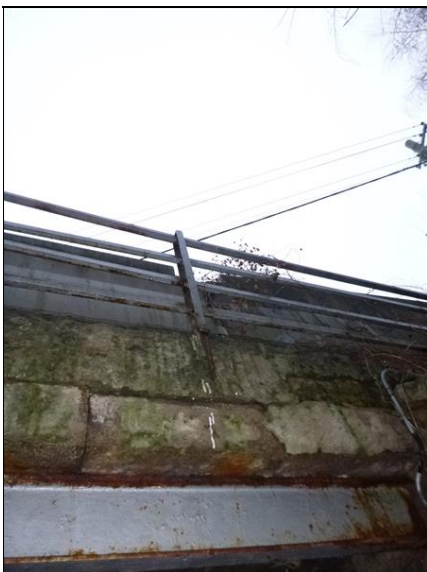
15 římsy zábradlí.JPG

3.3 Římsy, obrubníky, zálivky

Beton říms degraduje, na římsách jsou olámané hrany a trhliny.

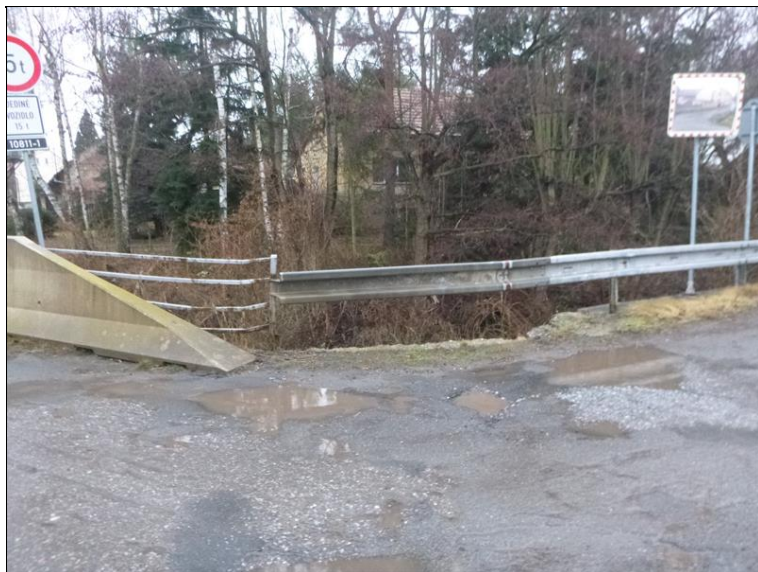
16 zábradlí svodidlo.JPG

O nepoužitelnosti rozhoduje stav zádržného systému, především u OP1 vpravo.

4.1 Svodidla/zábradelní svodidla

Nad OP1 vpravo je zádržný systém zcela nefunkční - svodnice je půdorysně mimo římsu nábrežní zdi, chybí svodidlové sloupky, svodnice je upevněna na zkorodovaný sloupek původního zábradlí.

| [1] | 4.1 | Svodidla/zábradelní svodidla | Podél nábrežní komunikace betonové svodidlo nad OP1 vpravo o dva díly + stávající náběhový kus posunout. |

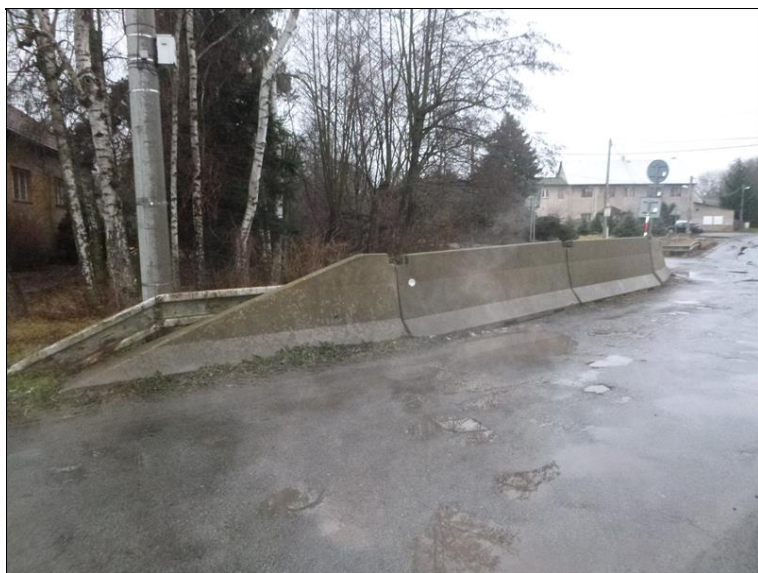
17 svodidlo.JPG

3.1 Vozovka

Vozovka je rozbitá spravovaná, zdeformovaná, stojí na ní voda. Před a za mostem je vozovka prosedlá. Na krajnicích jsou nánosy a vegetace.

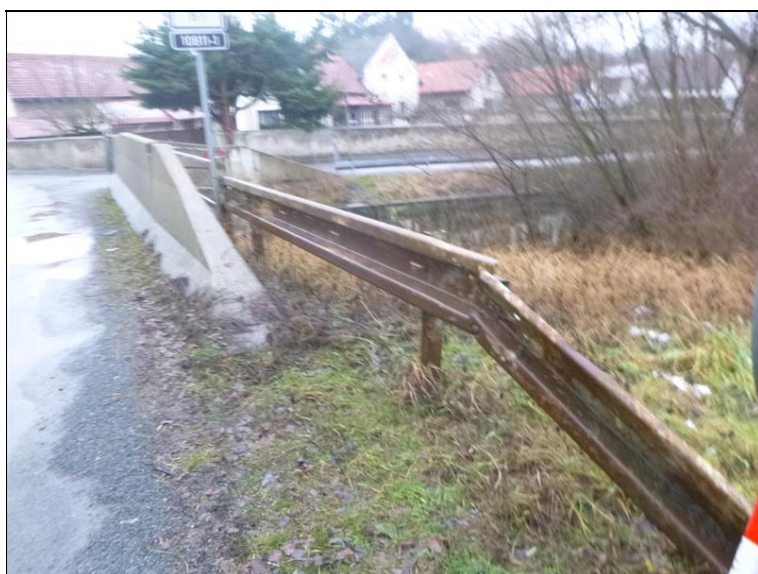
18 svodidlo.JPG

3.1 Vozovka

Vozovka je rozbitá spravovaná, zdeformovaná, stojí na ní voda. Před a za mostem je vozovka prosedlá. Na krajnicích jsou nánosy a vegetace.

4.1 Svodidla/zábradelní svodidla

Původní zádržný systém v dezolátním stavu. Svodidla před a za mostem jsou s krátkými náběhy a plošně korodují.

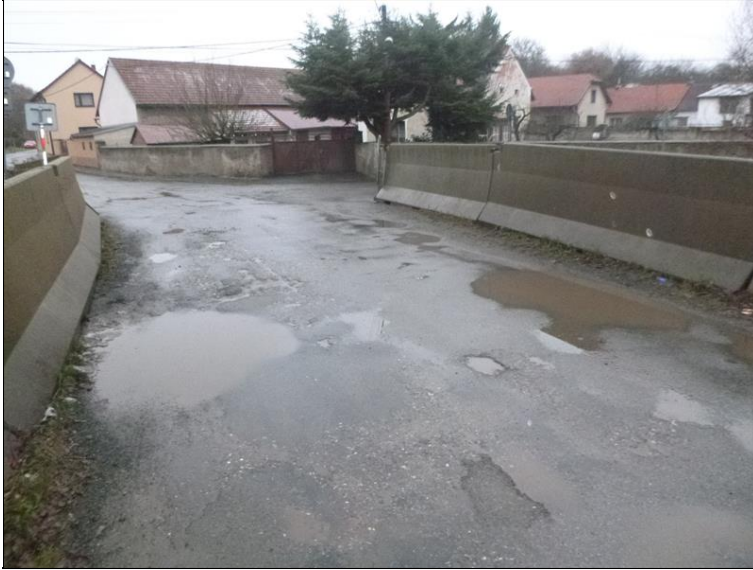
19 vozovka.JPG

3.1 Vozovka

Vozovka je rozbitá spravovaná, zdeformovaná, stojí na ní voda. Před a za mostem je vozovka prosedlá. Na krajnicích jsou nánosy a vegetace.
