Most 24427-2

Most přes potok za obcí Byšice

HLAVNÍ PROHLÍDKA

Datum provedení prohlídky: 13.10.2022

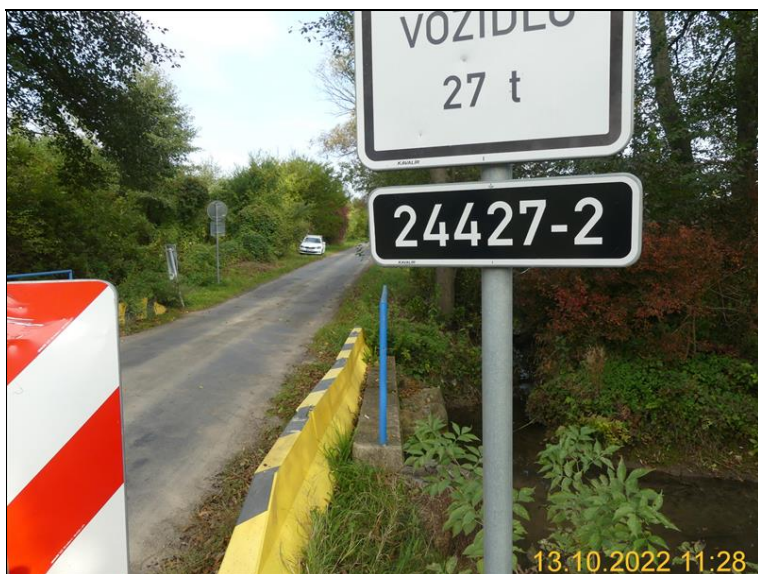
Tabulka s ev. č. na OP2

[4.1]	4.2	Zábradlí	Záchytný systém neodpovídá stávajícím předpisům pro novostavby a rekonstrukce mostů. Most se nachází v extravilánu a norma vyžaduje obrubník a zábradelní svodidlo se svislou výplní.
[4.2]	4.3	Dopravní značení, označení objektu	Tabulka s ev. č. chybí na OP1. Obě značení Z4 zdeformovaná, patrně po nárazu vozidla.
[4.3]	4.6	Území pod mostem a přístup. cesty	Pařez u OP2 tlačící na most. V korytě mírné nánosy.

| [2] | 4.3 | Dopravní značení, označení objektu | Doplnit tabulku s ev. č. na OP1 |

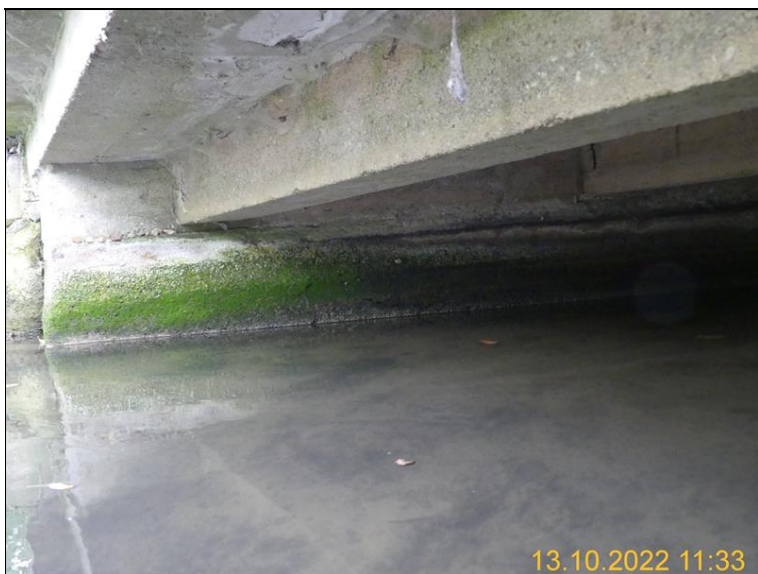
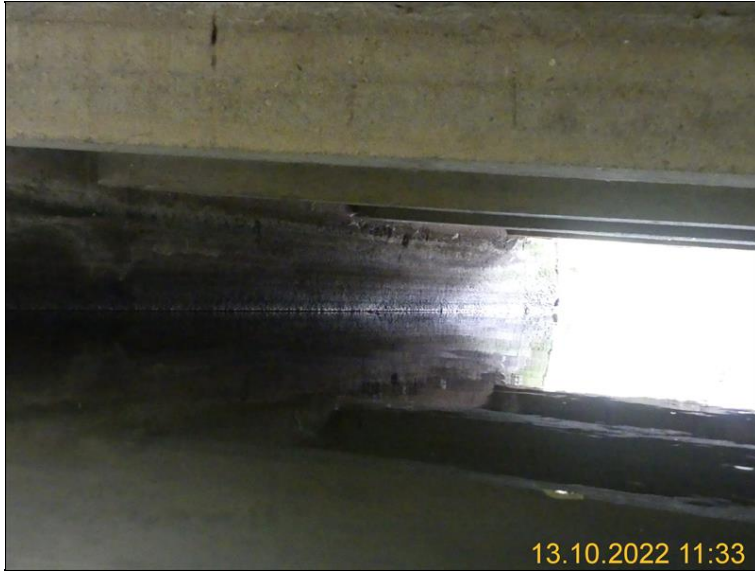
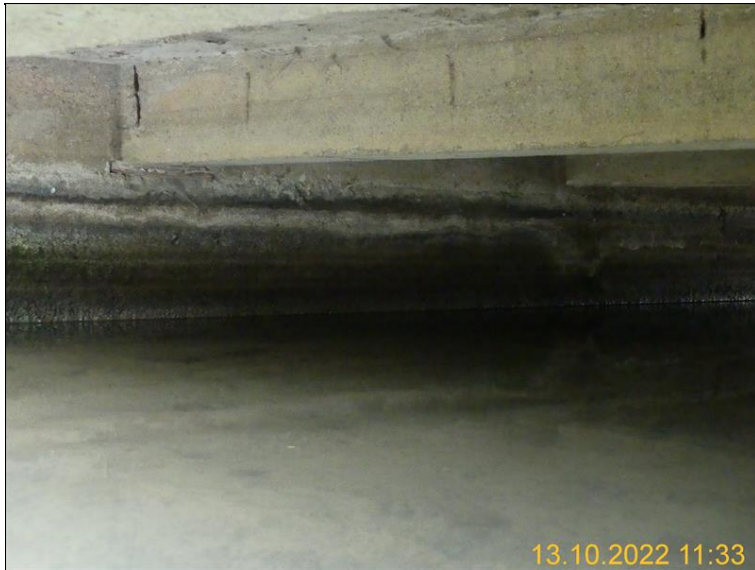
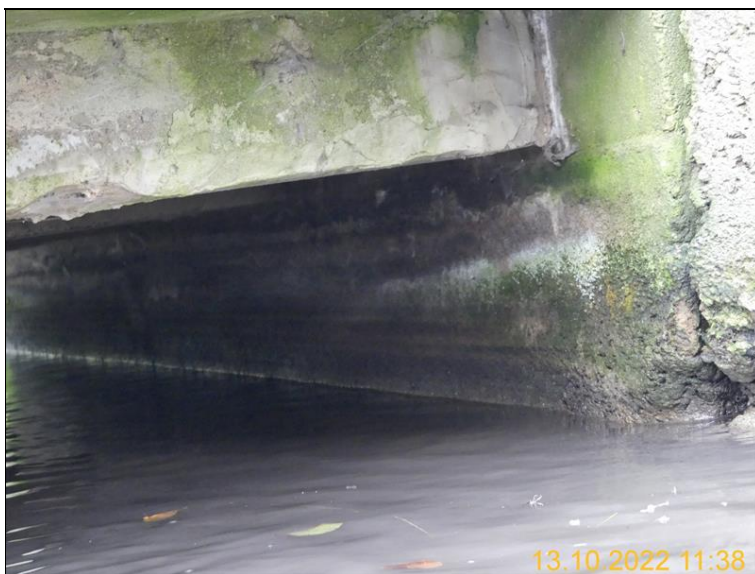
[1.1]	1.1	Základy mostních podpěr a křídel	Závady signalizující poruchy založení nebyly zjištěny.
[1.2]	1.2	Mostní podpěry křídla a čelní zdi	Na líci obou opěr jsou stopy po výrazných průsacích, beton na líci opěr povrchově degraduje. U OP2 zleva lokálně dochází k hloubkové degradaci betonu. Nazelenalý povlak, mech, řasy, biologické napadení.
[1.3]	1.2.4	křídlo	Poškození křídel opěr vpravo, zejména OP1. Rozpad kamenného zdiva a podemleté opevnění u OP1 zleva.

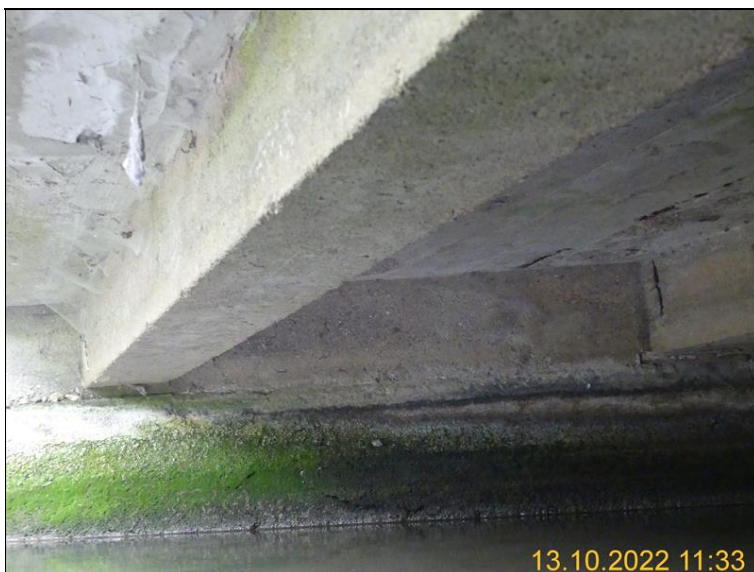
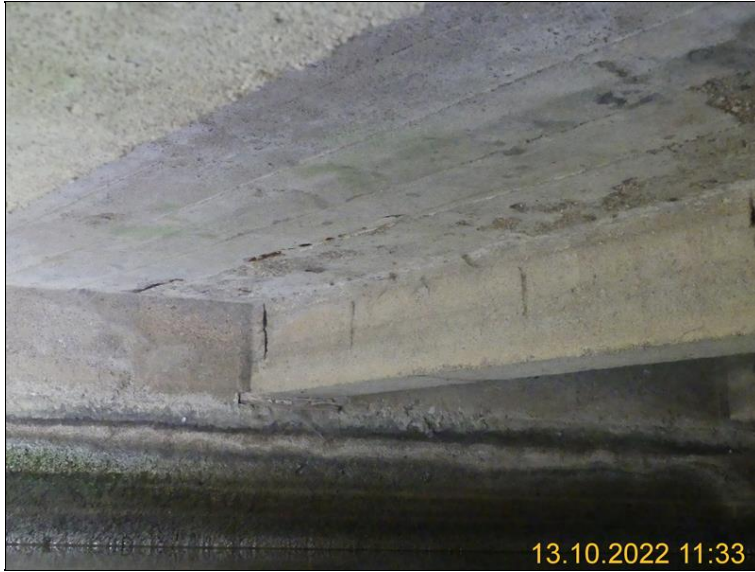
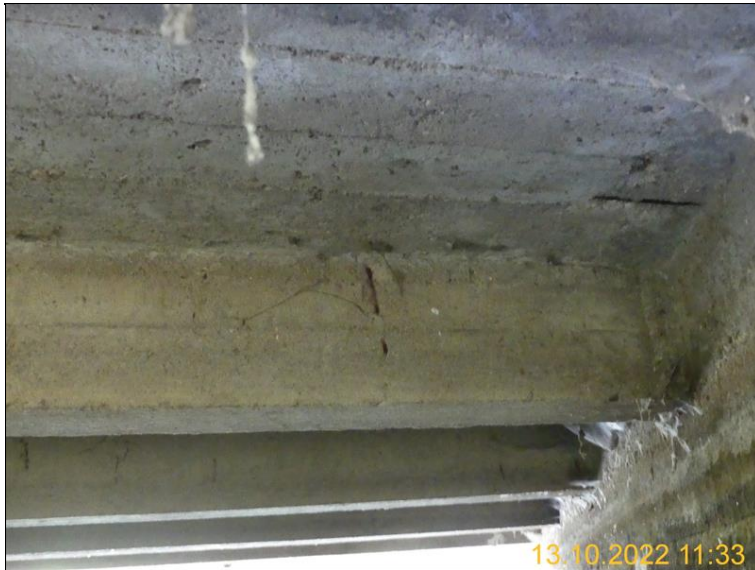
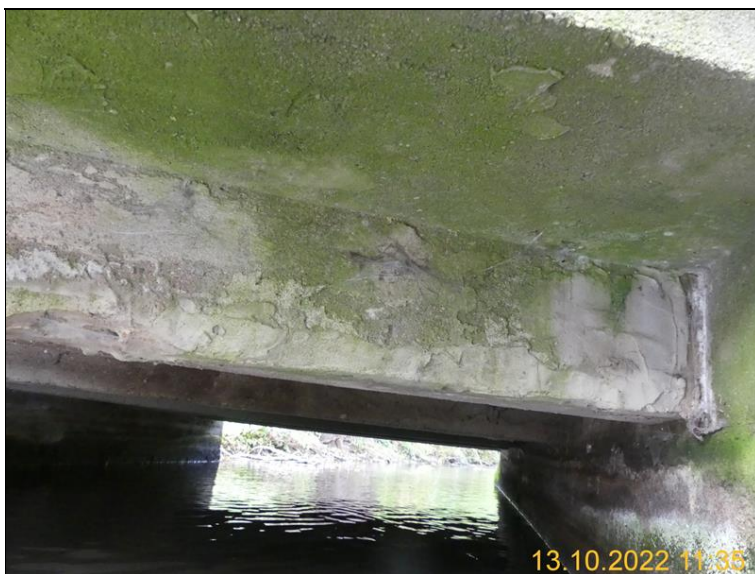
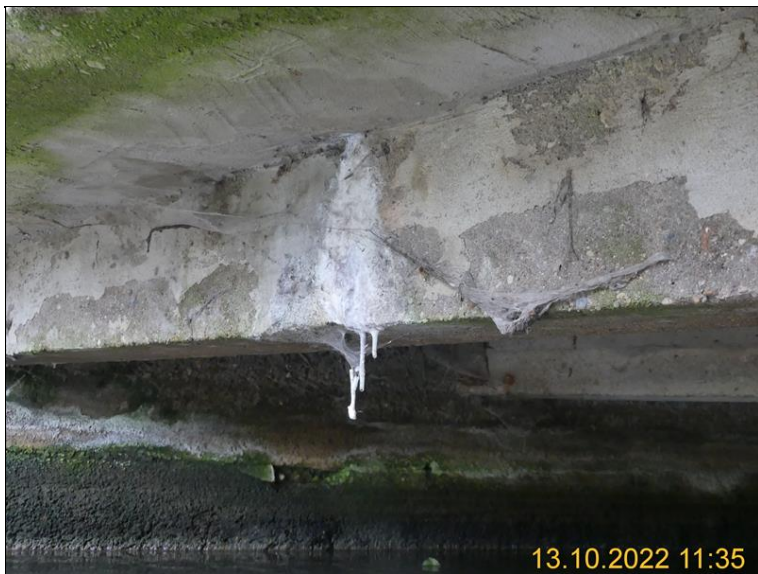
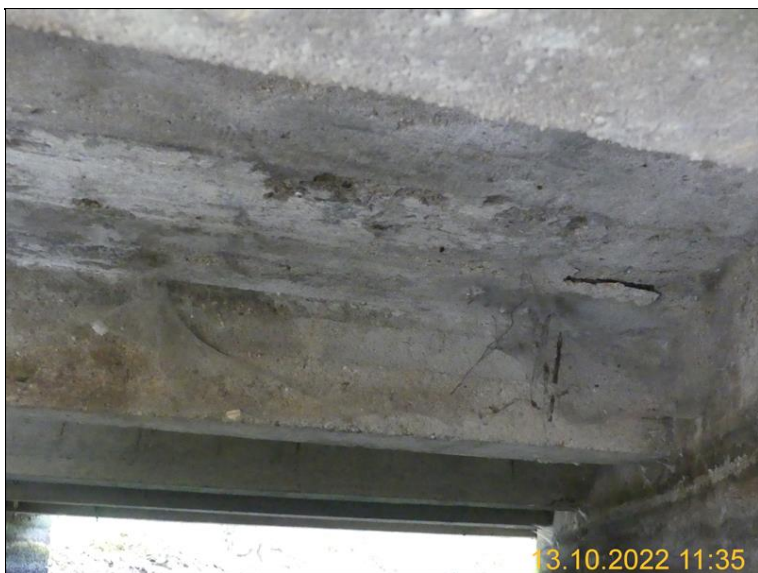
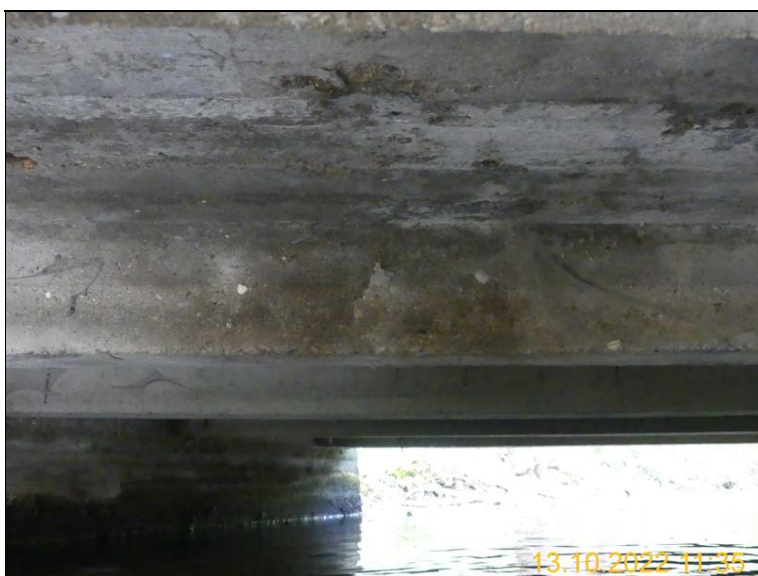
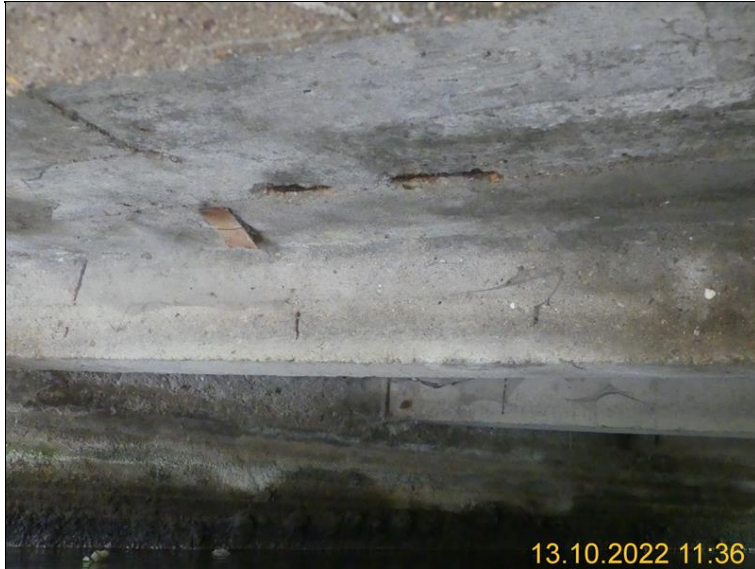
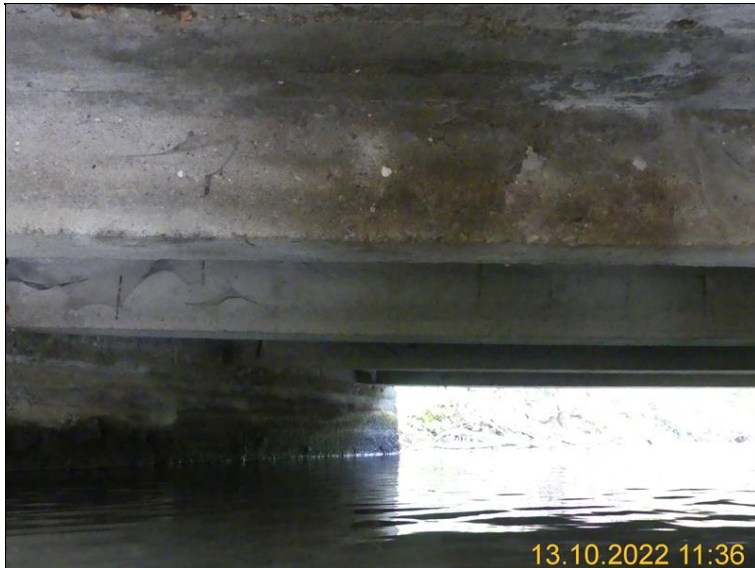
[2.1]	2.1	Nosná konstrukce	Lokálně dochází ke korozi obnažené konstrukční výztuže. Zatékání na boky NK zpod říms, nazelenalý povlak.
-------	-----	------------------	--

| [1] | 2.1 | Nosná konstrukce | Do doby rekonstrukce mostu provádět nezbytnou údržbu pro zajištění provozu stávající konstrukce. Provádět lokální opravy vozovky, odstraňovat prorůstající vegetaci atd. |

| [4] | 2.1 | Nosná konstrukce | Provést celkovou rekonstrukci mostu. |

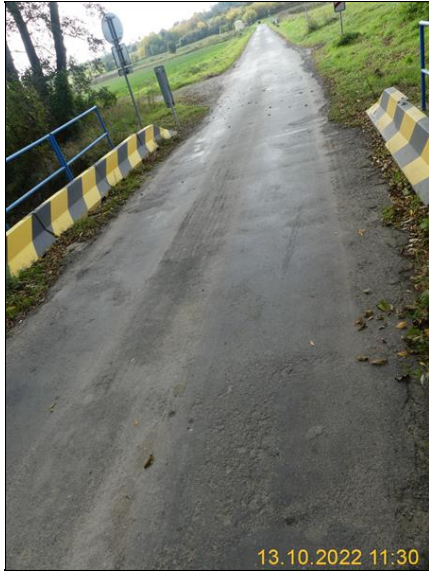
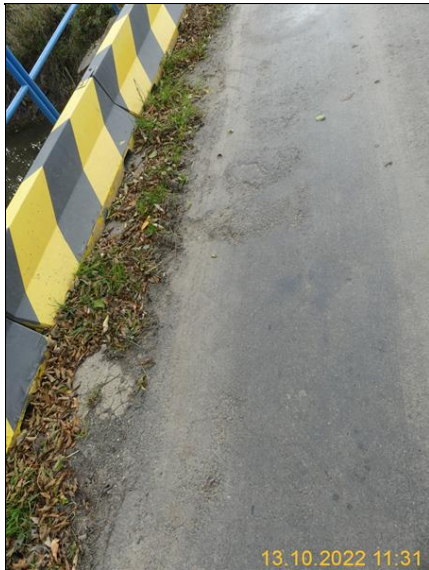
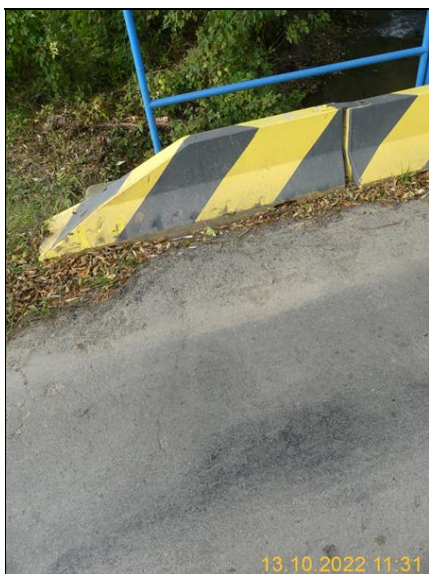
vozovka

[3.1]	3.1	Vozovka	Na vozovce nerovnosti, výtlučky a nekvalitní vysprávkky. Prorůstající vegetace podél krajnic, hromadění nečistot.
[3.2]	3.3.1	římsa	Beton římsy degraduje. Levá římsa je uvolněná a zvedlá kvůli tlaku pařezu u levého boku OP2.

| [3] | 3.1 | Vozovka | Provést opravu vozovky |

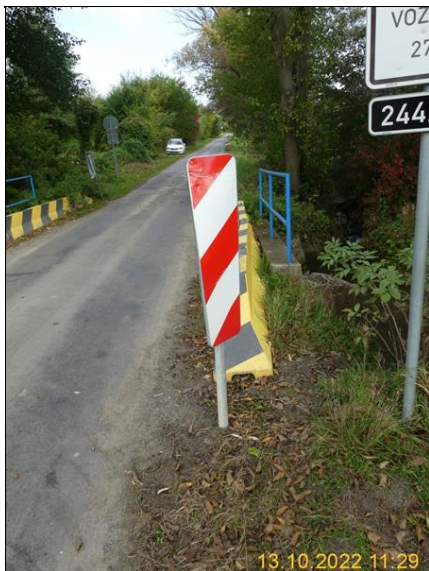
Zdeformované značení Z4 za OP2

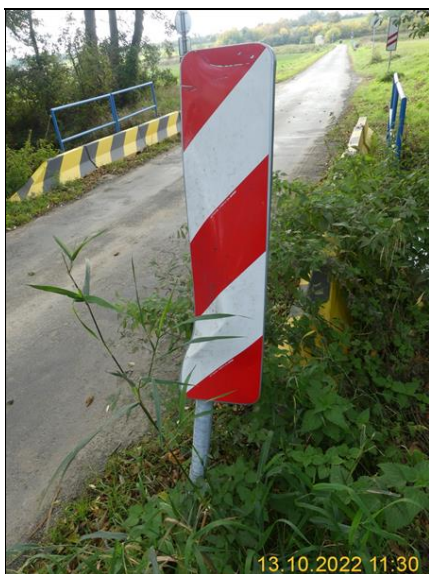
Zdeformované značení Z4 před OP1
