# **Most 101-055**

Most přes potok v obci Kralupy n/Vlt.

## **BĚŽNÁ PROHLÍDKA**

Datum provedení prohlídky: 23.9.2021

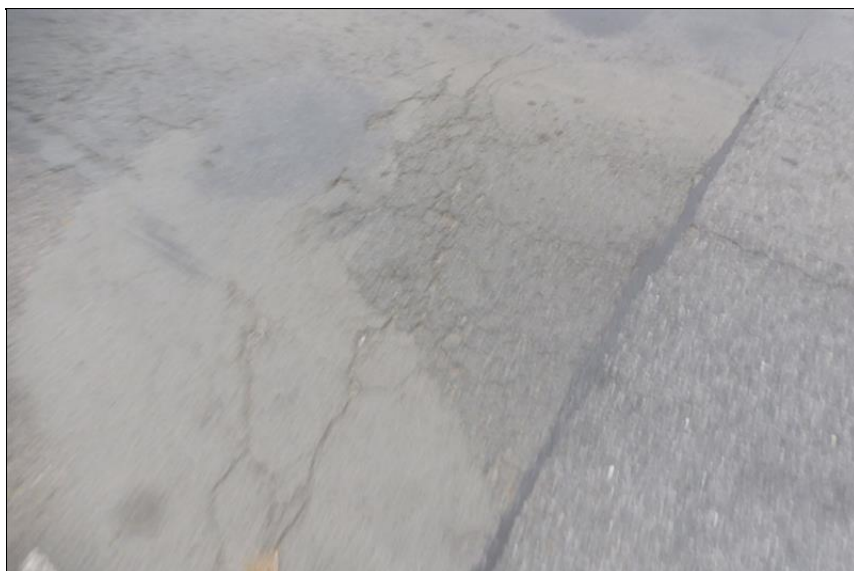
Výtlučky, vysprávký, trhliny, příčná trhlina u obou OP, povrch

nerovný.  
Nánosy a vegetace na krajnicích.

Poruchy vozovky.

| [5] | 3.1 | Vozovka | Zalít trhliny a spáry, zapravit výtluky ve vozovce. |

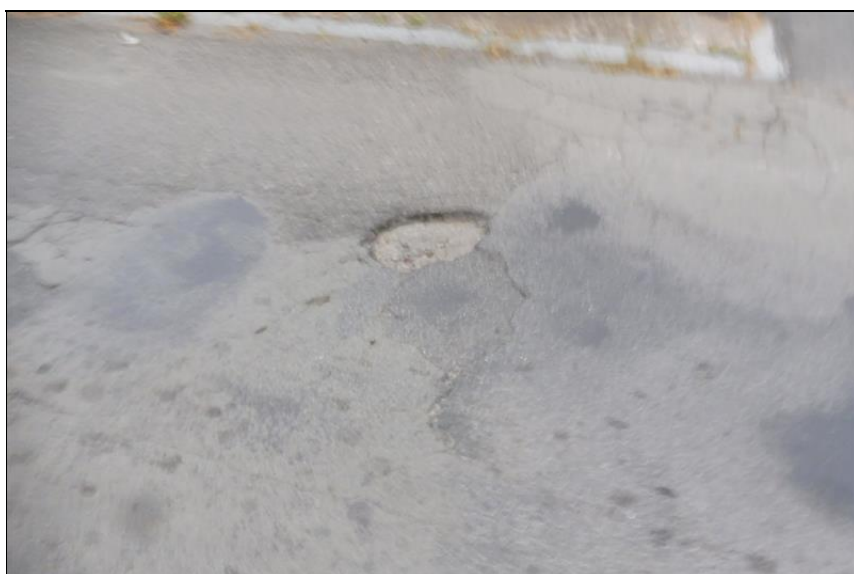
Výtluky na vozovce.

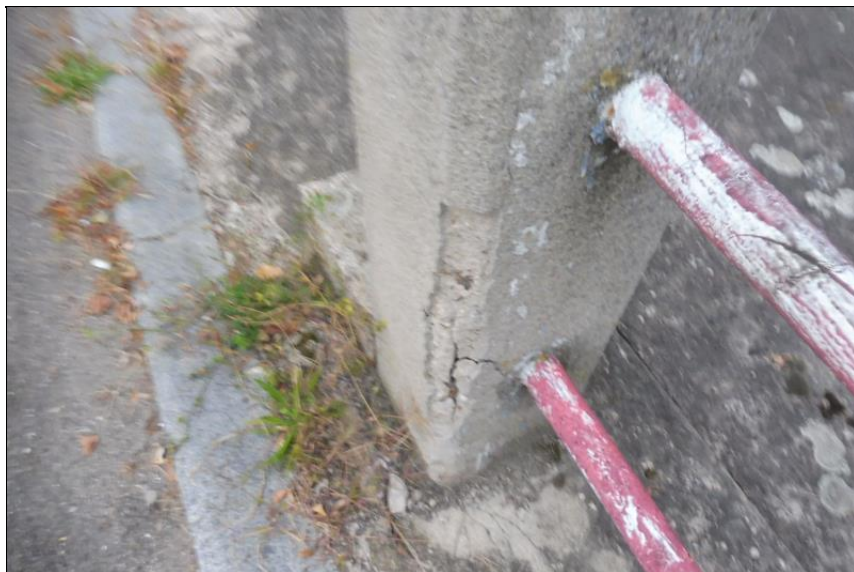
Vpravo není, funkci zábradlí mostu plní zábradlí lávky, mezi mostem a zábradlím otevřená spára šířky cca 15 cm.  
Vlevo na mostě zábradlí s vod. výplní. Na oc. výplni degradace nátěru, v menší míře koroze. Na bet. sloupcích olámané hrany nebo separované hrany. Stopy oprav.  
Trhliny v omítce sloupků.

Degradace bet. sloupku, deg. nátěru zábradlí.

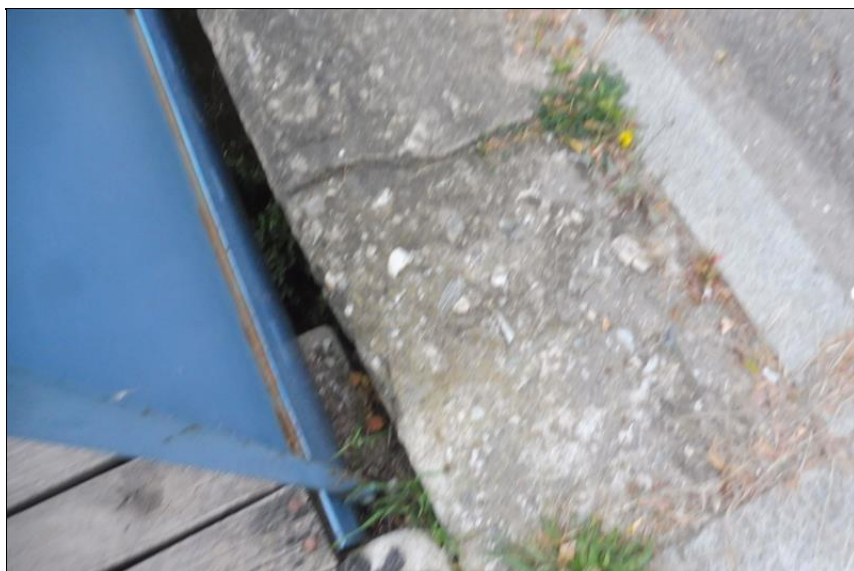
Bez odrazného proužku, povrch vozovky je v úrovni římsových obrubníků.  
Degradace omítky, lokálně chybí. Degradace obnaženého betonu. Na boku odpadá krycí vrstva a koroze obnažené výztuže.

Trhlina v římse.

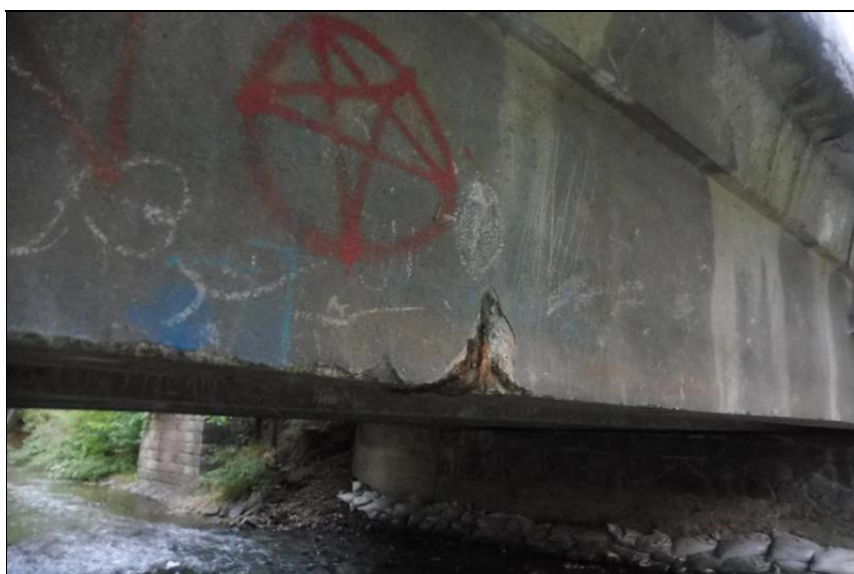
Zatékání na bok vpravo.

Lokálně odpadá omítka, povrchová degradace betonu.

Poruchy na boku trámu.

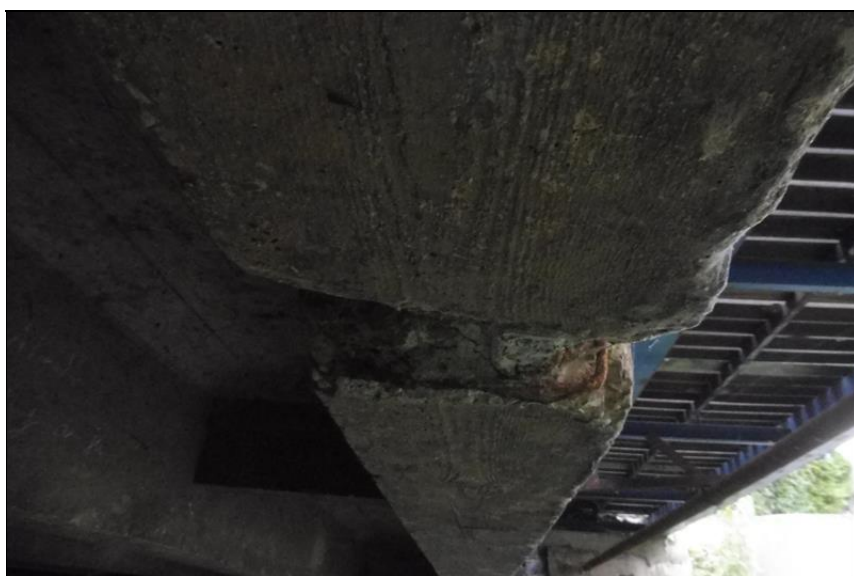
Na pravém trámu odhalená korodující výztuž.

Odhalená korodující výztuž na spodku trámu.

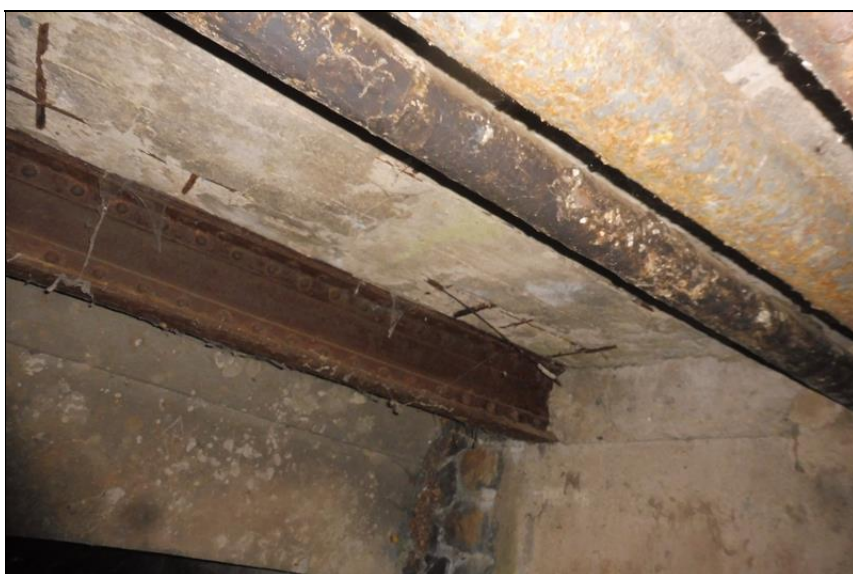
Na samostatné konstrukci vlevo i vpravo.  
Vpravo. Na OP neklalitně provedený beton, šterková hnízda. V levé části dříky OP1 svislá trhlina. Ojediněle koroze nosníků. V jedné fošně mostiny je vyhnílé hnízdo. Chodník je ve správě města Kralupy.  
Vlevo. Ve spodní části OP degradace betonu. Otevřené spára mezi dříkem opěr lávky a mostu, ve spáře průsaky. Masivní koroze nosníků NK. Degradace betonu mostovky, na spodním povrchu lokálně odpadá krycí vrstva a koroze obnažené výztuže.

Koroze oc. nosníků.
