# **Most 119-001**

Most přes potok za obcí Dobříš

## **HLAVNÍ PROHLÍDKA**

**Objekt: Most ev.č. 119-001 (Most přes potok za obcí Dobříš)**

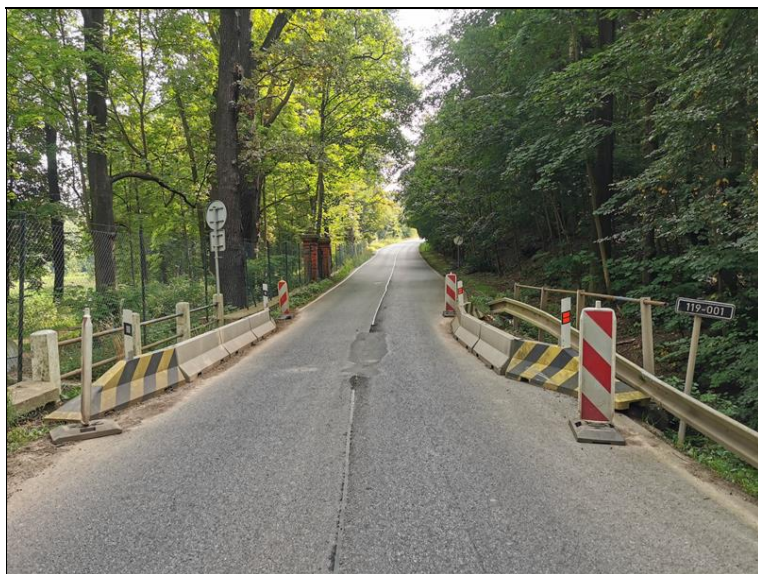
Pohled na most ve směru staničení.

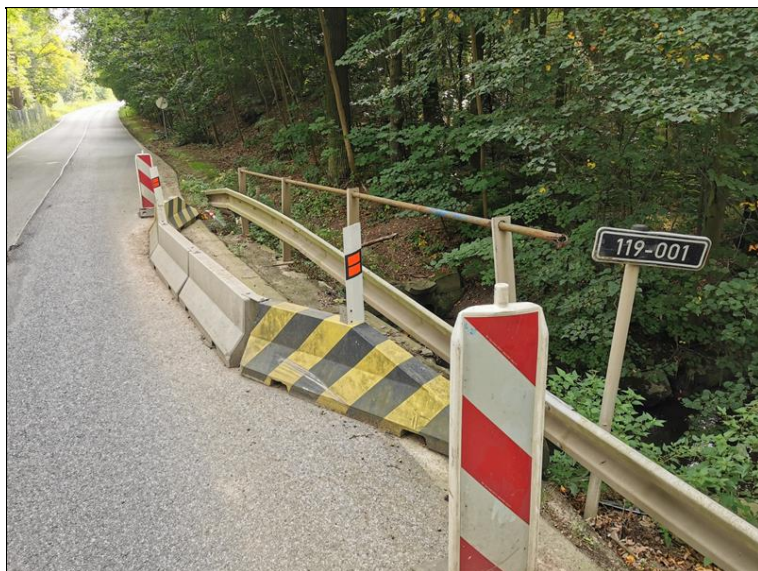
Okraj mostu vpravo.

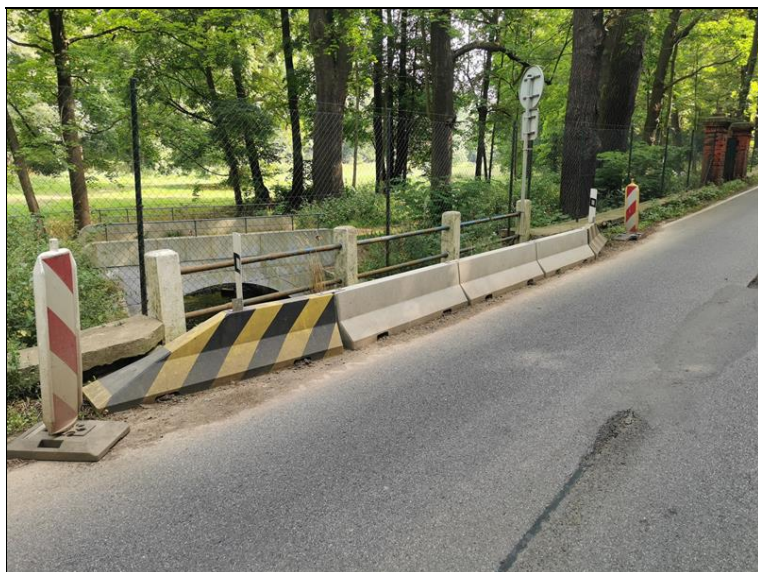
Pohled na most proti směru staničení.

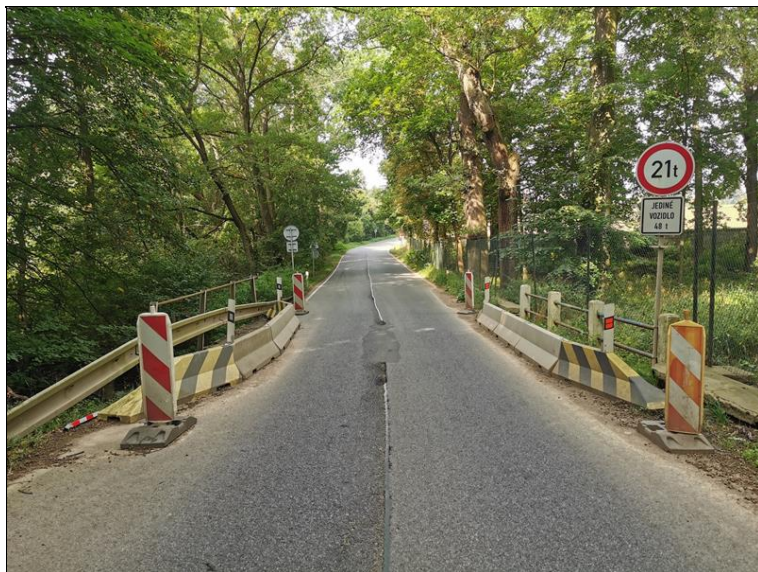
Okraj mostu vlevo.

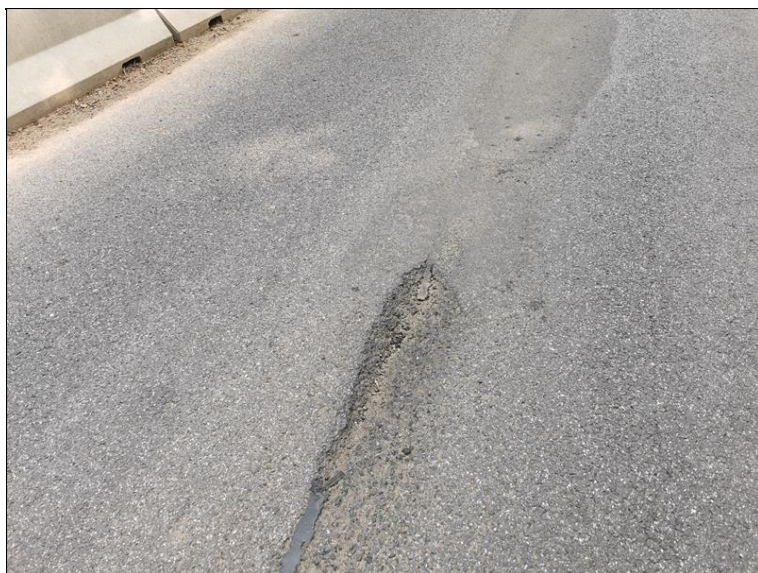
Vozovka na mostě.

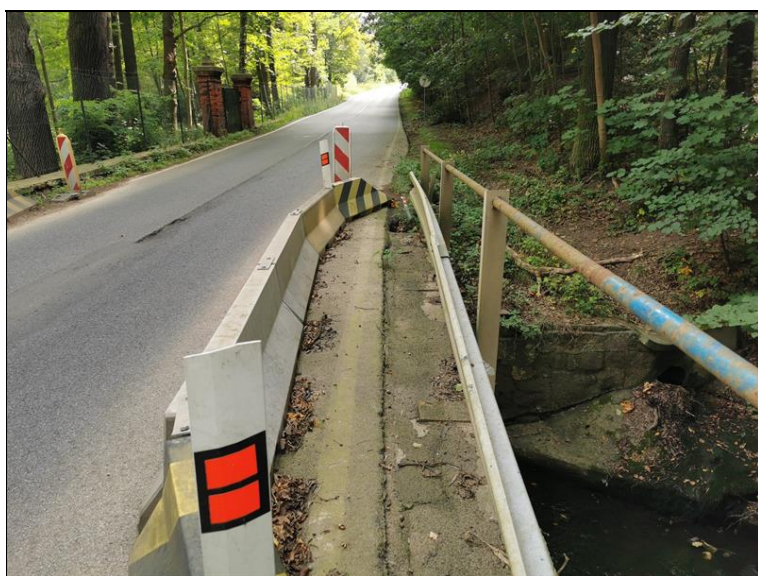
Okraj mostu vpravo.

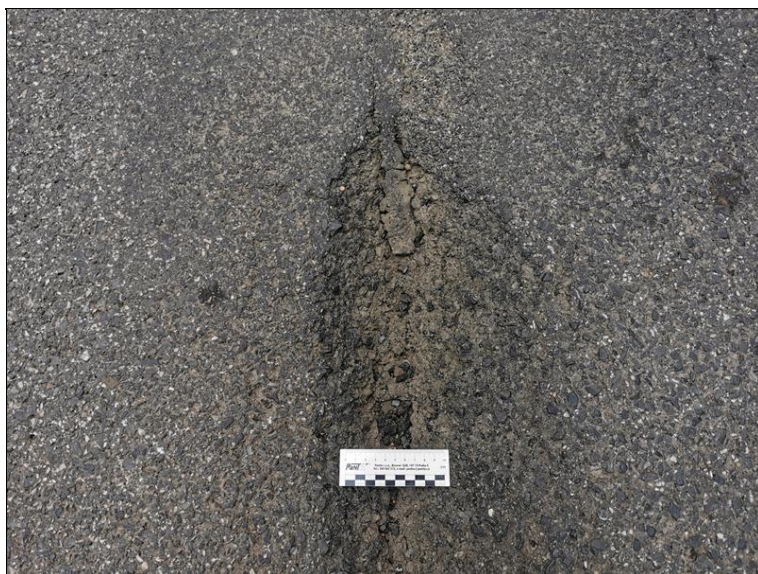
Vozovka na mostě.

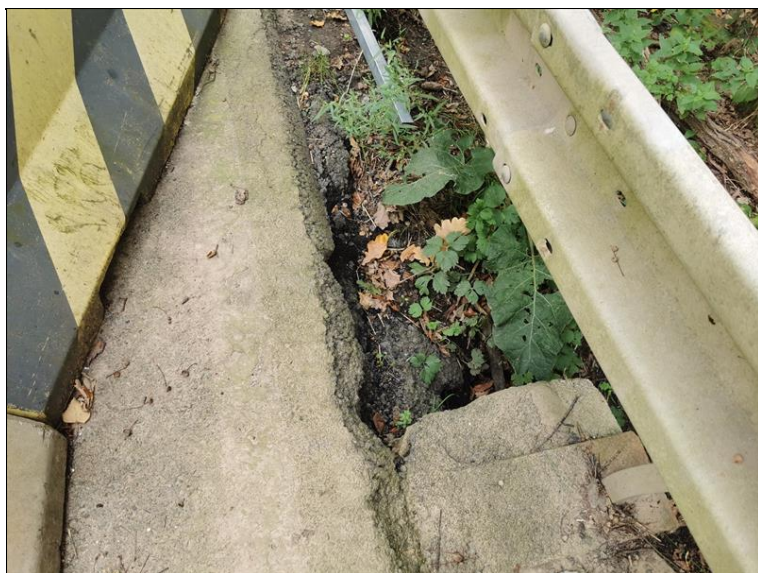
P krajnice.

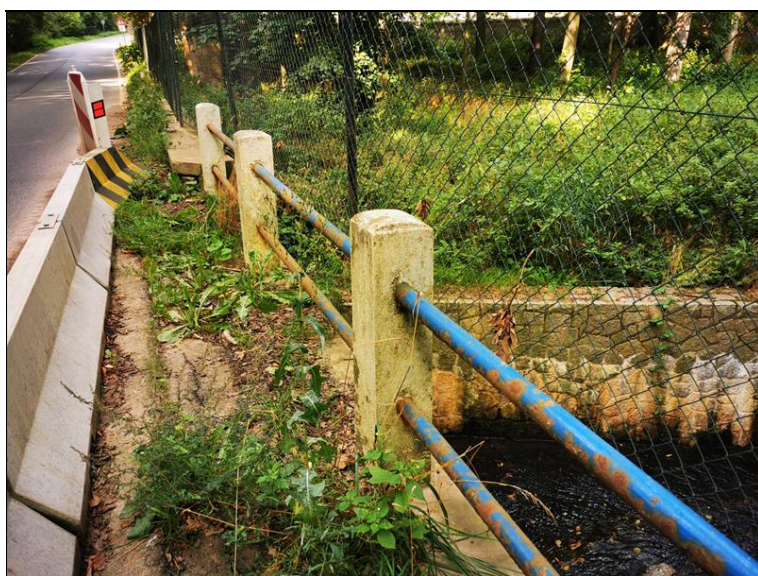
L krajnice.

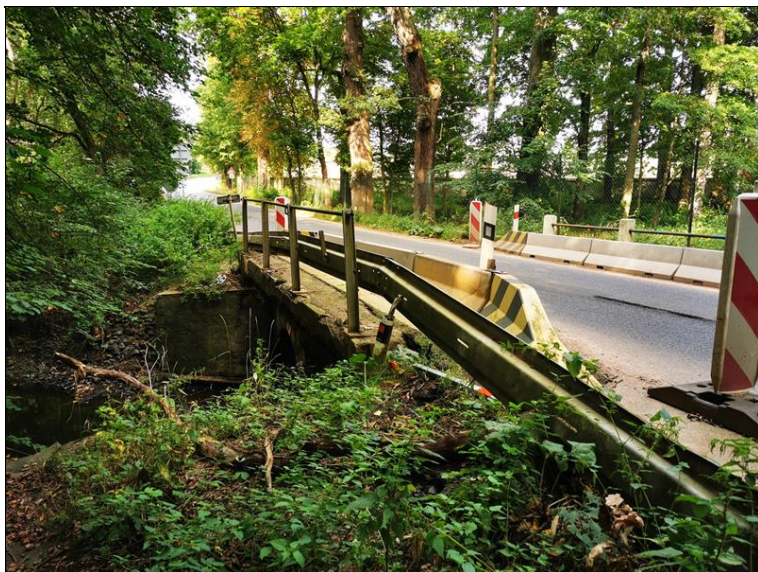
P okraj mostu od OP3.

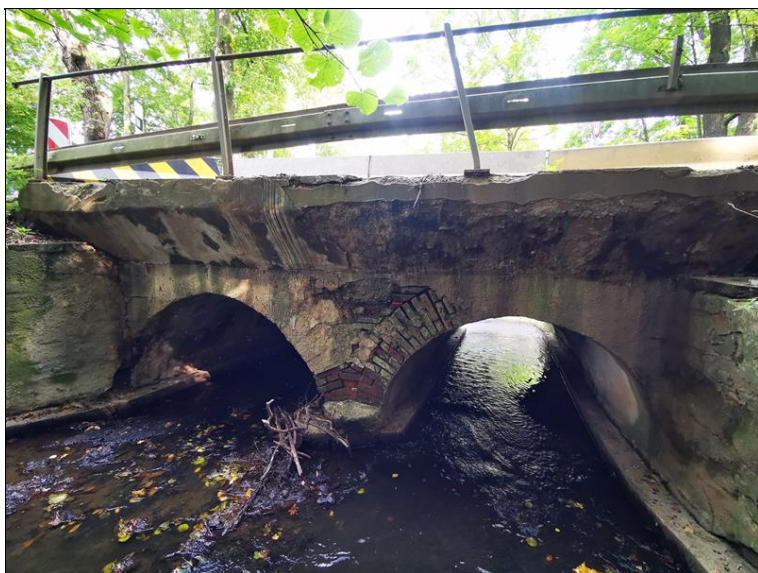
Pohled na most zprava.

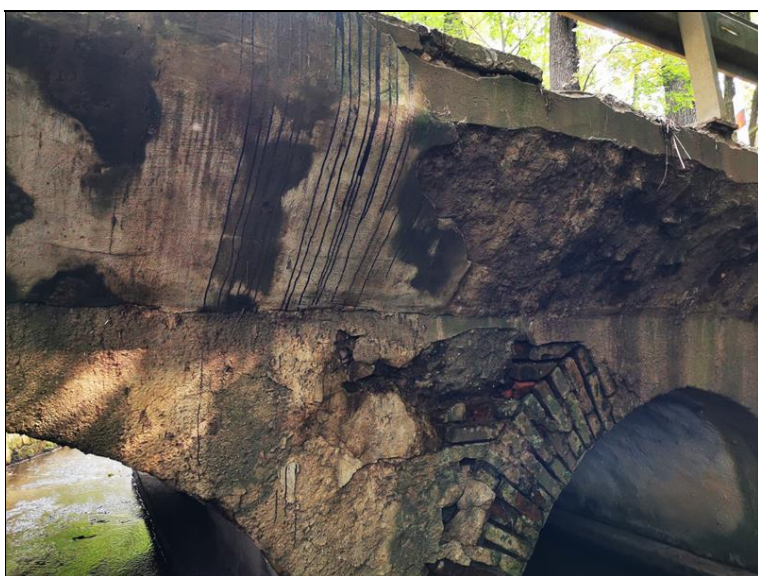
P okraj mostu.

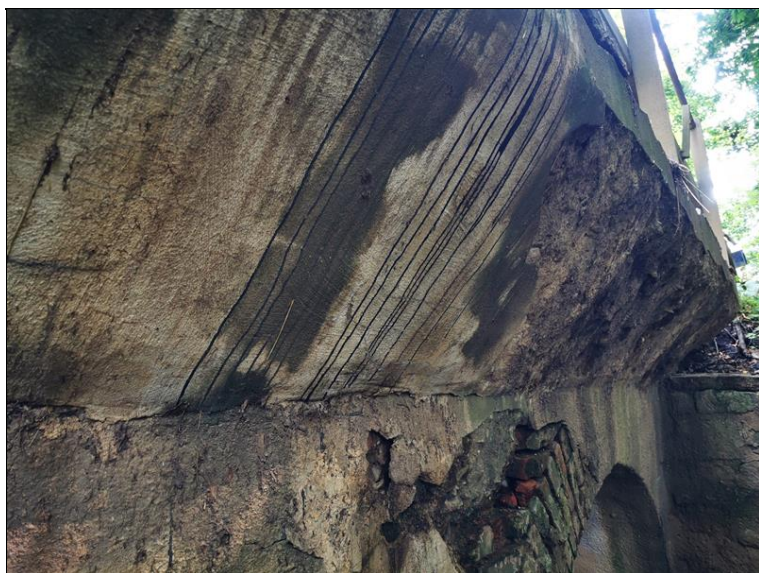
P okraj mostu.

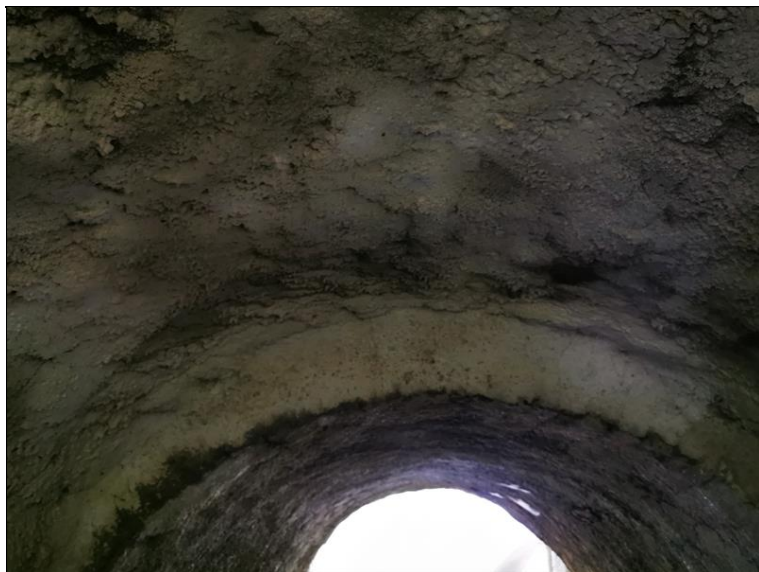
Klenba v 1. poli.

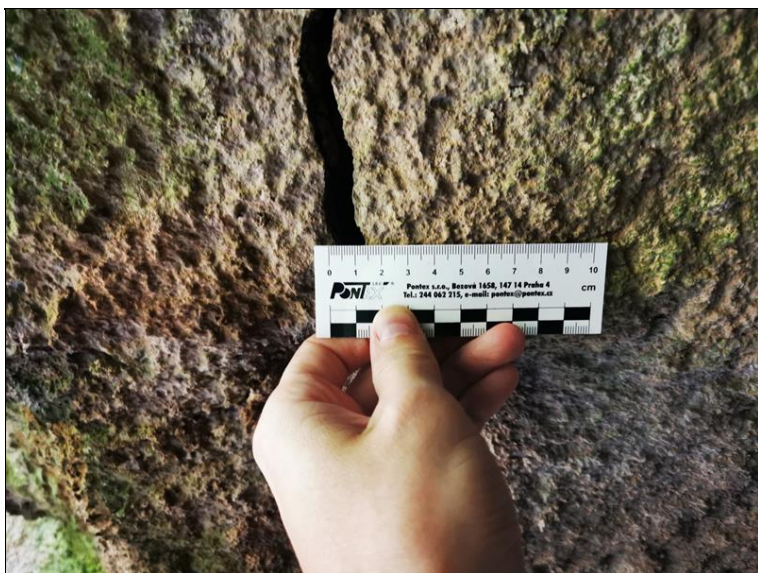
Klenba v 1. poli u L okraje.

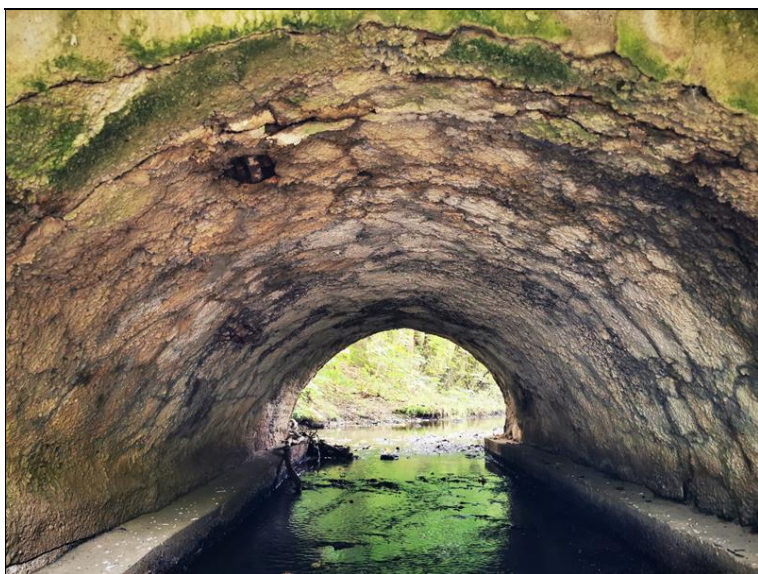
1. mostní otvor zleva.

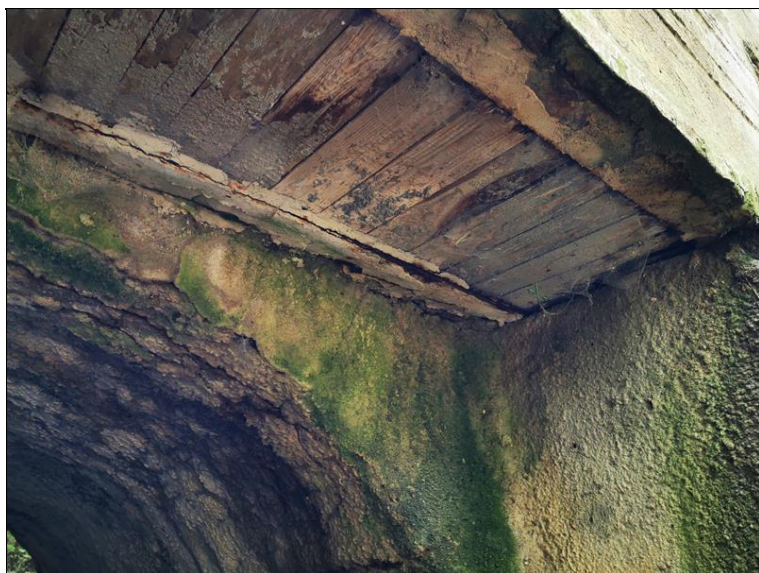
Rozšíření NK vlevo.

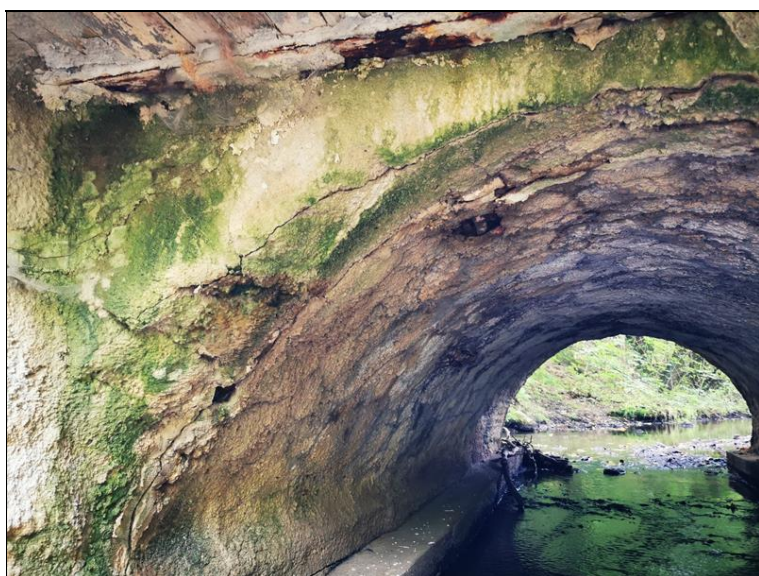
1. mostní otvor zleva.

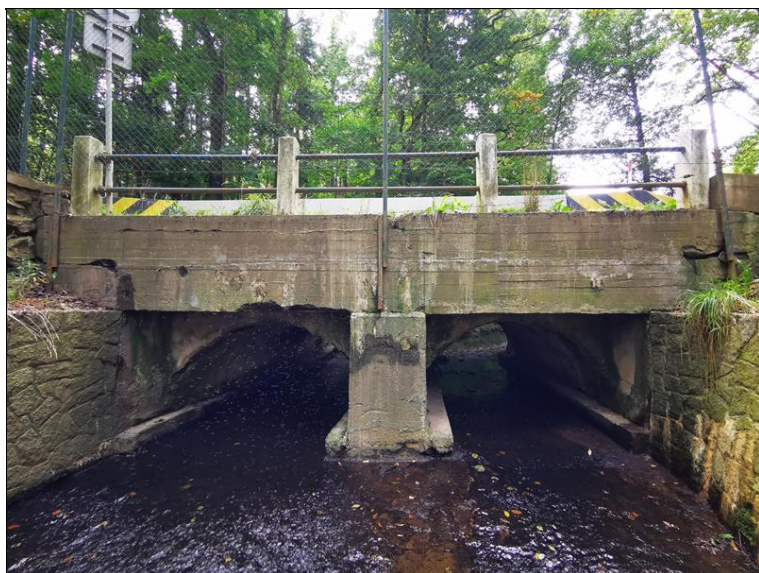
Pohled na most zleva.

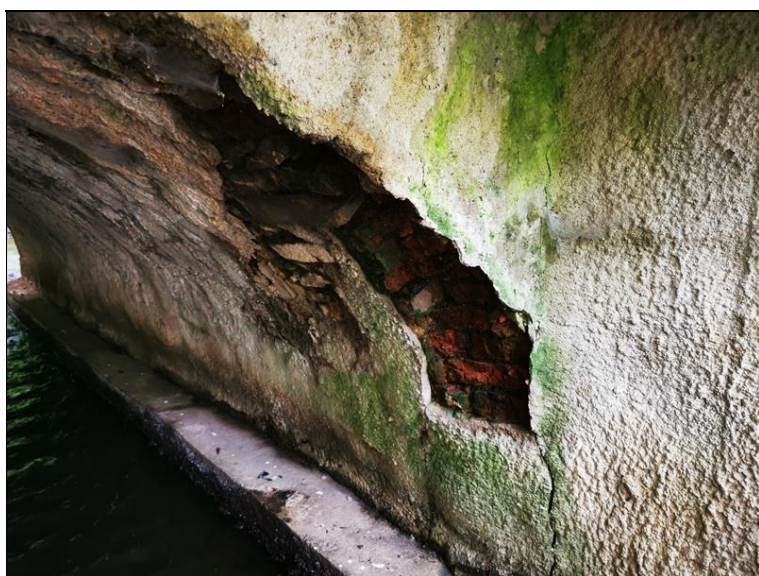
Okraj klenby ve 2. poli vlevo.

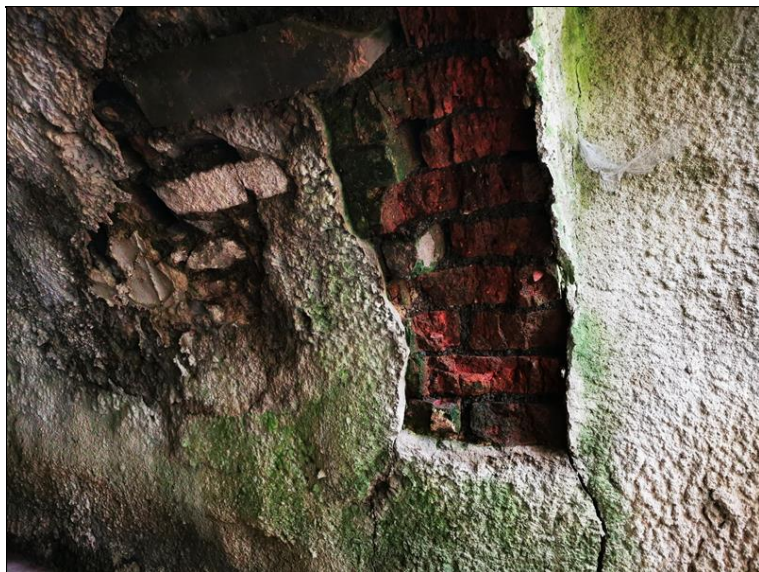
Okraj klenby ve 2. poli vlevo.

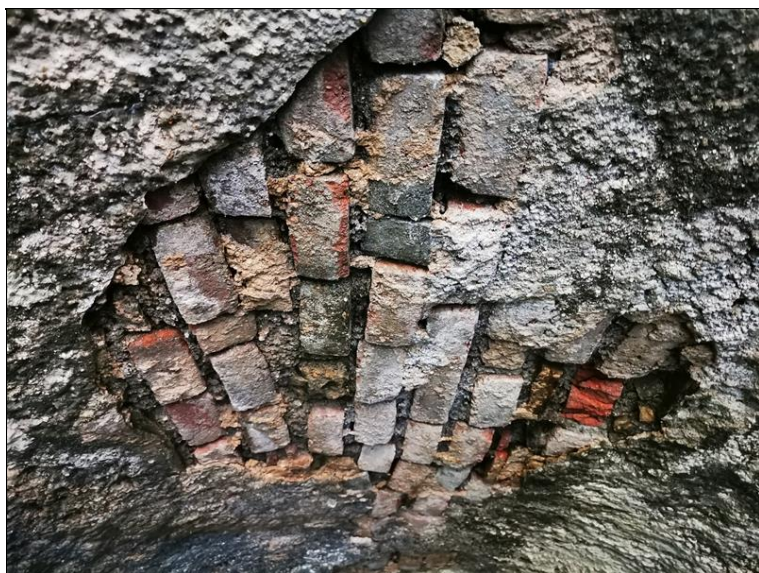
Klenba ve 2. poli.

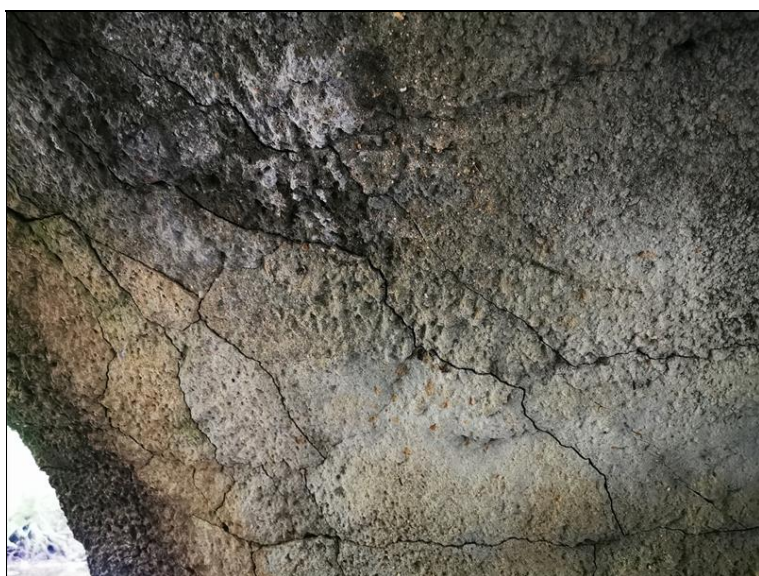
Klenba u P okraje ve 2.poli.

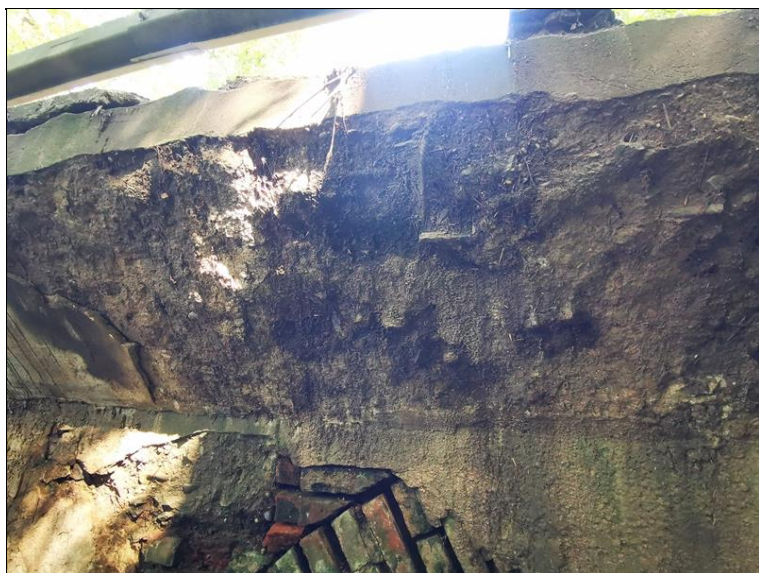
P okraj NK.
