DIAGNOSTICKÝ PRŮZKUM  
KONSTRUKCE VOZOVKY  
SILNICE III/33355 KUTNÁ HORA  
ULICE GRUNTECKÁ  
KM 3,700 - 4,976

Zpráva č. DV-19-006-03 z 05/2019

Krajská správa a údržba silnic  
Středočeského kraje, p.o.  
Zborovská 11  
150 21 Praha 5

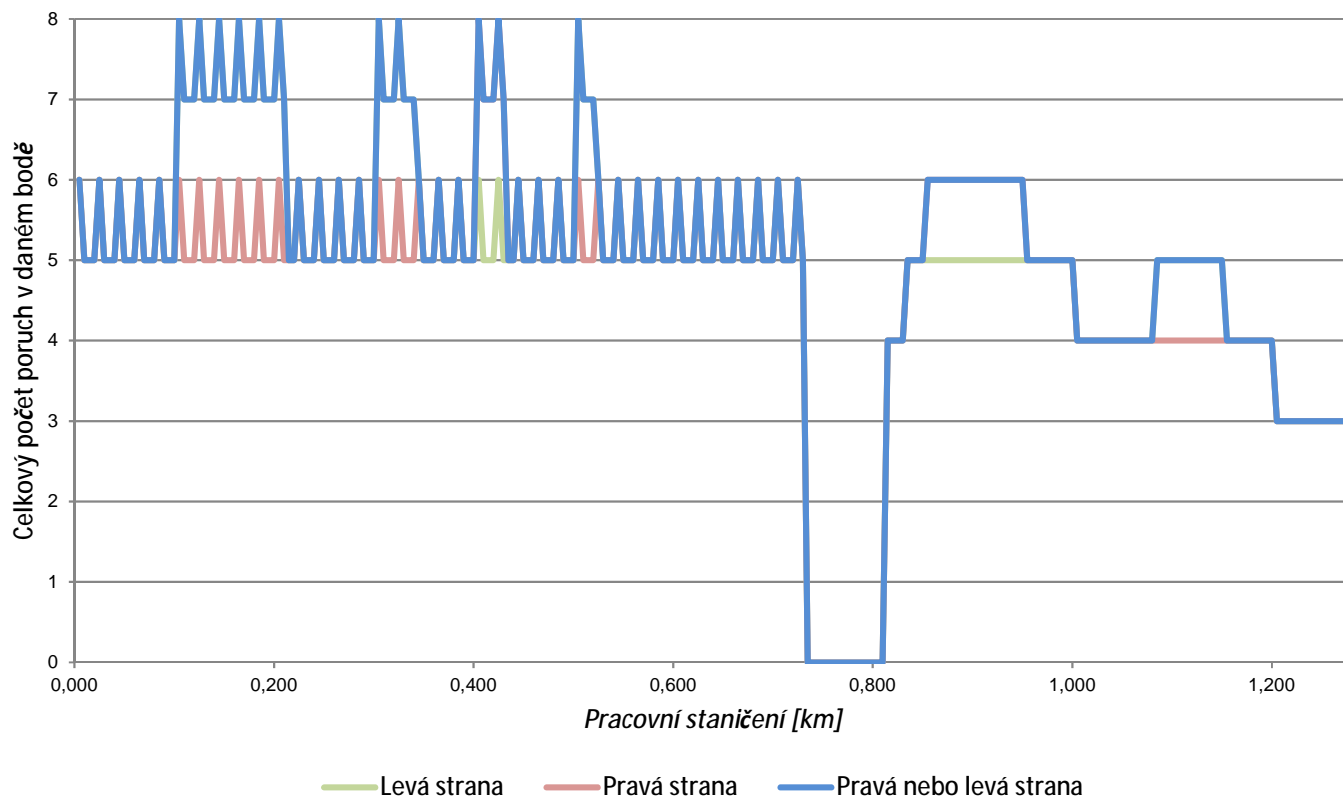
### Součtový graf poruch

Povrch je v celém rozsahu zasažen kavernami a ztrátou asfaltového tmelu místy přecházející do hlubkové koroze. Na vozovce se nachází vysoké množství trhlín - příčné, podélné sítové. Úsek extravilánu je plošně deformován mírným nepravidelným zvlněním a vyskytují se v něm místa s podélnými poklesy provázanými sítovými trhlinami - především u krajů a ve stopě vnějšího kola. Úsek intravilánu je plošně deformován především množstvím pokleslých výkopů IS a vrstvením vysprávek. Vozovce se místy olamují okraje. Protokol VIP je uveden v příloze č. II.

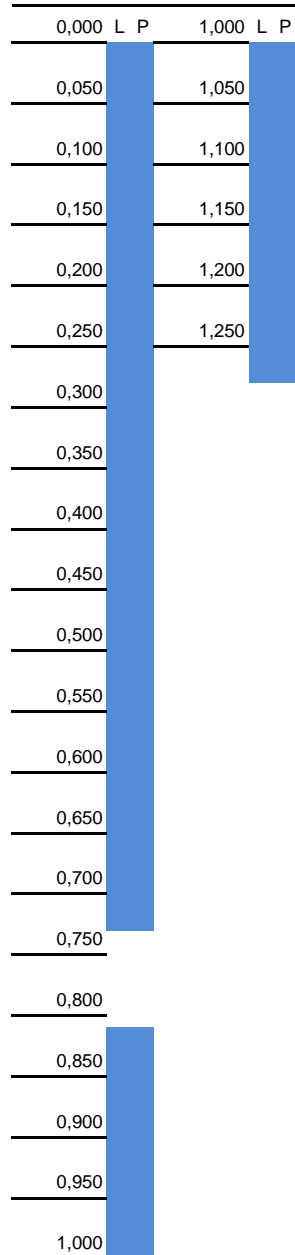
**Záznamový list poruchy: Kaverny**

Název poruchy:	Kaverny	Číslo dle TP 82 :	3	Číslo dle. č. ŘSD:	1				
Popis:	Poruchy ve tvaru jamky, které vznikají omezeně na místech, kde se v asfaltové směsi nachází na povrchu nebo pod povrchem málo odolné zrno kameniva, hlinitá hrudka, případně cizí těleso.								
Statistické zpracování:	Celková délka postižených částí [m]			% zastižené délky komunikace			% ze všech zastižených poruch		
	L	P	L nebo P	L	P	L nebo P	L	P	L nebo P
	1200	1200	1200	93,8	93,8	93,8	18,8	18,8	18,8
Poznámka:

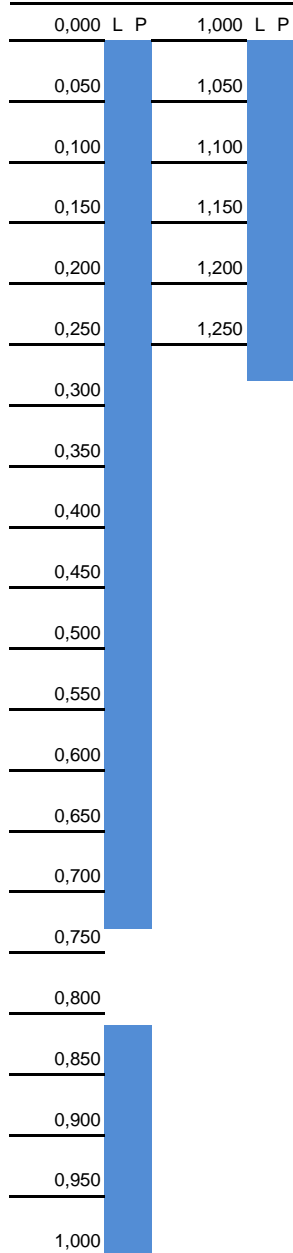
**Záznamový list poruchy: Hlubková koroze**
**1/1**

Název poruchy:	Hlubková koroze	Číslo dle TP 82 :	7	Číslo dle. č. ŘSD:	2				
Popis:	Nerovnosti v povrchu vozovky do hloubky 6 - 20 mm vzniklé uvolněním asfaltové směsi. U penetračního makadamu a kaleného štěrku se objevuje hrubozrná kostra kameniva.								
Statistické zpracování:	Celková délka postižených částí [m]			% zastižené délky komunikace			% ze všech zastižených poruch		
	L	P	L nebo P	L	P	L nebo P	L	P	L nebo P
	1200	1200	1200	93,8	93,8	93,8	18,8	18,8	18,8
Poznámka:

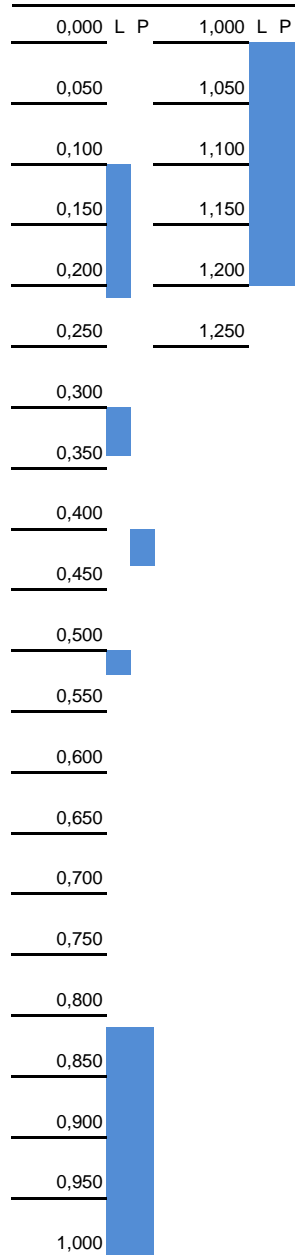
## Záznamový list poruchy: Síťové trhliny

Název poruchy:	Síťové trhliny	Číslo dle TP 82 :	17	Číslo dle. č. ŘSD:	8				
Popis:	V první fázi se podobají mozaikovým trhlinám, ale zasahují všechny asfaltové vrstvy vozovky. Velikost ok je přibližně podle tloušťky asfaltových vrstev 10 - 40 cm.								
Statistické zpracování:	Celková délka postižených částí [m]			% zastižené délky komunikace			% ze všech zastižených poruch		
	L	P	L nebo P	L	P	L nebo P	L	P	L nebo P
	560	420	590	43,8	32,8	46,1	8,8	6,6	9,3
Poznámka:

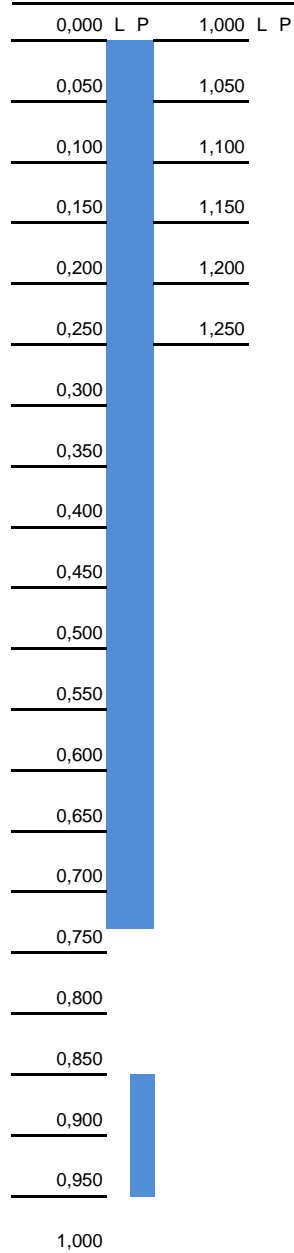
## Záznamový list poruchy: Trhlina podélná

Název poruchy:	Trhlina podélná	Číslo dle TP 82 :	11/13	Číslo dle. č. ŘSD:	07/09				
Popis:	Trhlina v podélném směru.								
Statistické zpracování:	Celková délka postižených částí [m]			% zastižené délky komunikace			% ze všech zastižených poruch		
	L	P	L nebo P	L	P	L nebo P	L	P	L nebo P
	730	830	830	57,0	64,8	64,8	11,5	13,0	13,0
Poznámka:

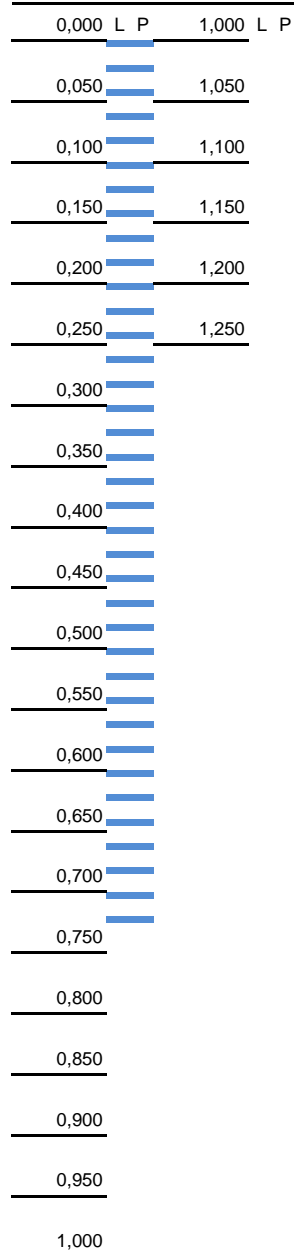
## Záznamový list poruchy: Trhlina příčná

Název poruchy:	Trhlina příčná	Číslo dle TP 82 :	12/14	Číslo dle. č. ŘSD:	06/13				
Popis:	Trhlina v příčném směru.								
Statistické zpracování:	Celková délka postižených částí [m]			% zastižené délky komunikace			% ze všech zastižených poruch		
	L	P	L nebo P	L	P	L nebo P	L	P	L nebo P
	185	185	185	14,5	14,5	14,5	2,9	2,9	2,9
Poznámka:

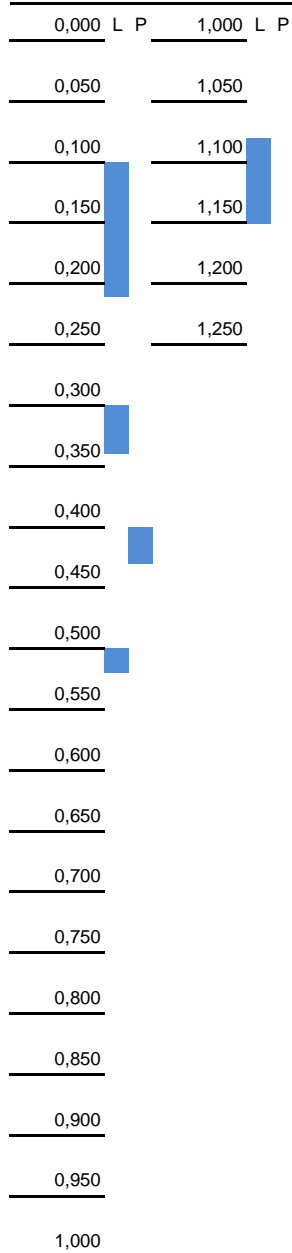
## Záznamový list poruchy: Podélný pokles

Název poruchy:	Podélný pokles	Číslo dle TP 82 :	25	Číslo dle. č. ŘSD:	15				
Popis:	Prohlubeň jdoucí v podélném řezu o různé šířce a hloubce. Prohlubně mohou být provázeny příčnými trhlinami.								
Statistické zpracování:	Celková délka postižených částí [m]			% zastižené délky komunikace			% ze všech zastižených poruch		
	L	P	L nebo P	L	P	L nebo P	L	P	L nebo P
	240	30	270	18,8	2,3	21,1	3,8	0,5	4,2
Poznámka:

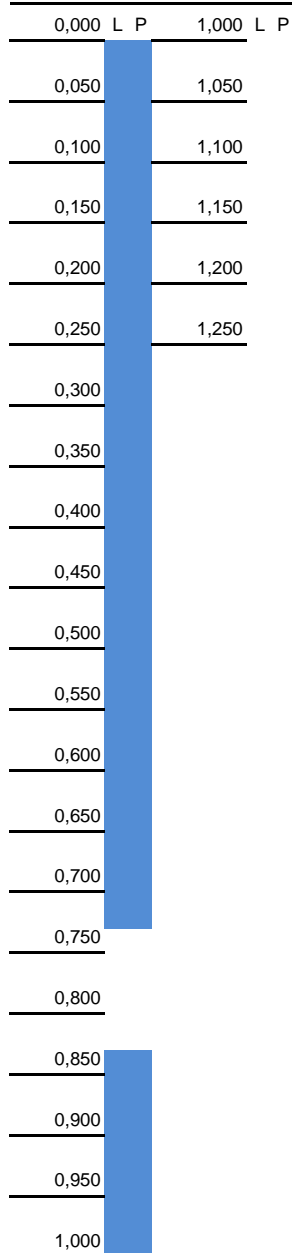
## Záznamový list poruchy: Plošná deformace vozovky

<b>Název poruchy:</b>	Plošná deformace vozovky	<b>Číslo dle TP 82 :</b>	26	<b>Číslo dle. č. ŘSD:</b>	05				
<b>Popis:</b>	Výrazné nepravidelné střídání hrbolů a prohlubní s největšími deformacemi v místech opakovaného zatížení vozovky.								
<b>Statistické zpracování:</b>	<b>Celková délka postižených částí [m]</b>			<b>% zastižené délky komunikace</b>			<b>% ze všech zastižených poruch</b>		
	<b>L</b>	<b>P</b>	<b>L nebo P</b>	<b>L</b>	<b>P</b>	<b>L nebo P</b>	<b>L</b>	<b>P</b>	<b>L nebo P</b>
	900	900	900	70,3	70,3	70,3	14,1	14,1	14,1
<b>Poznámka:</b>

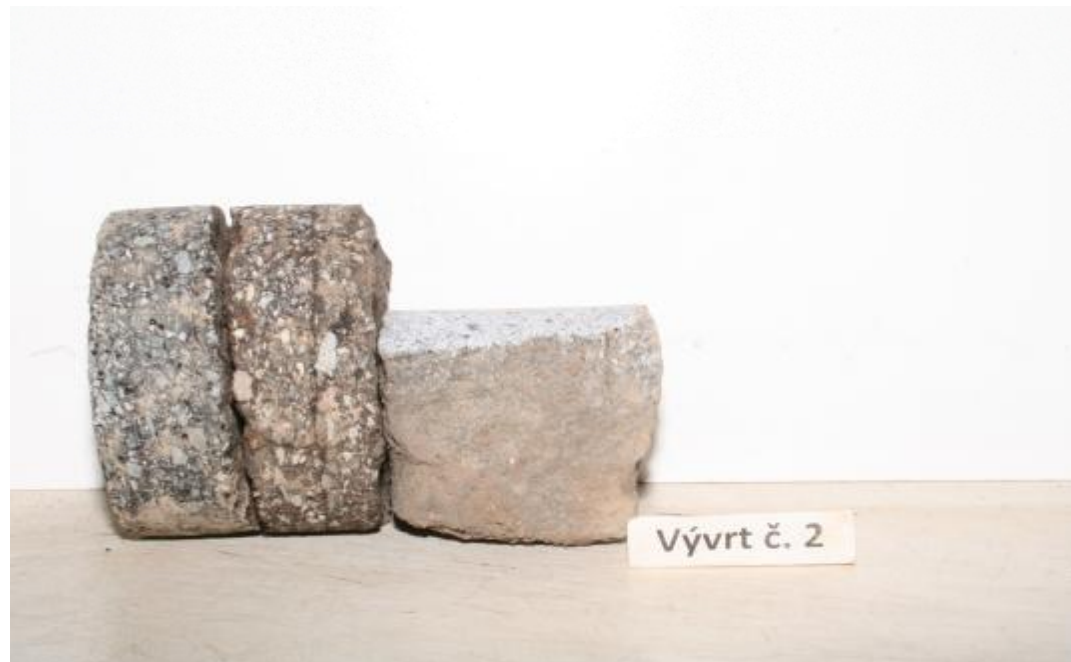
VÝVRT Č. 2 - staničení km 4,600 P

spojení vrstev		tloušťka vrstvy
nespojeno	AC 11	50 mm
	AC 16	32 mm
	AC 16	25 mm
	Dlažba	103 mm
