Most 10222-1

Most přes strouhu v obci Nový Knín

BĚŽNÁ PROHLÍDKA

Datum provedení prohlídky: 30.11.2021

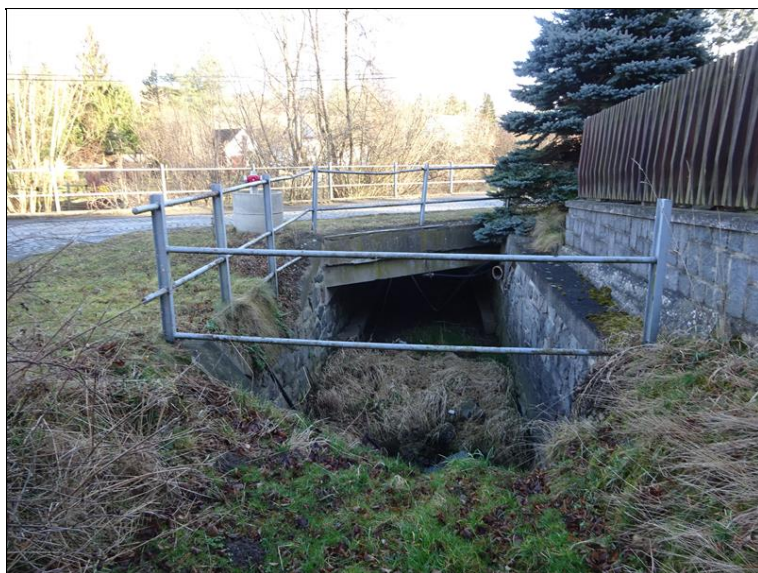
02_pohled_zprava.JPG

4.2 Zábradlí

Zábradlí na levé římse je nové, avšak neodpovídá platným předpisům.

Zábradlí na pravé římse na vtoku je zdeformované s plošně porušeným PKO. Spodní madlo na křídle je uvolněné.

| [5] | 4.2 | Zábradlí | Provést výměnu zábradlí za nové odpovídající platným předpisům. |

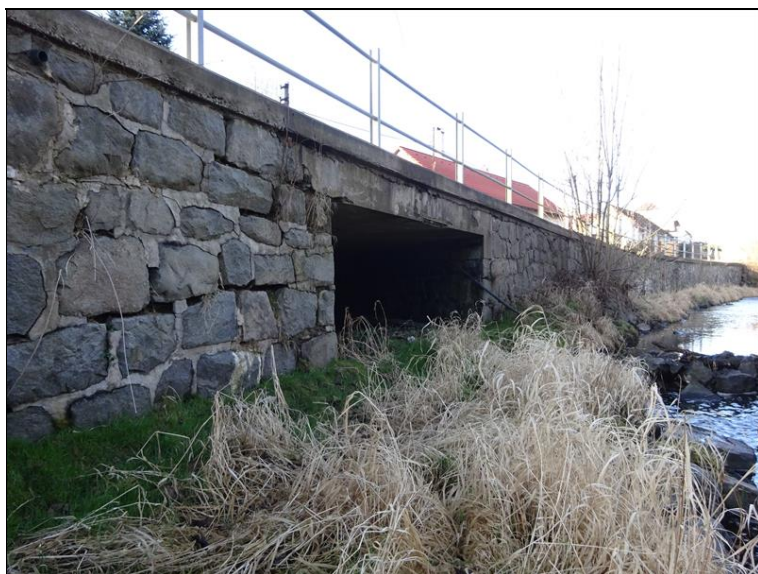
03_pohled_zleva.JPG

1.2 Mostní podpěry křídla a čelní zdi

Zejména na křídlech a v čelech vypadané spárování, lokálně uvolněné kameny. Betonové úložné prahy opěr jsou mokré, degradovaný beton, biologicky napadený. Lokálně uchycená vegetace.

| [3] | 1.2 | Mostní podpěry křídla a čelní zdi | Opravit spárování a to zejména nábrežní zdi na levé straně. |

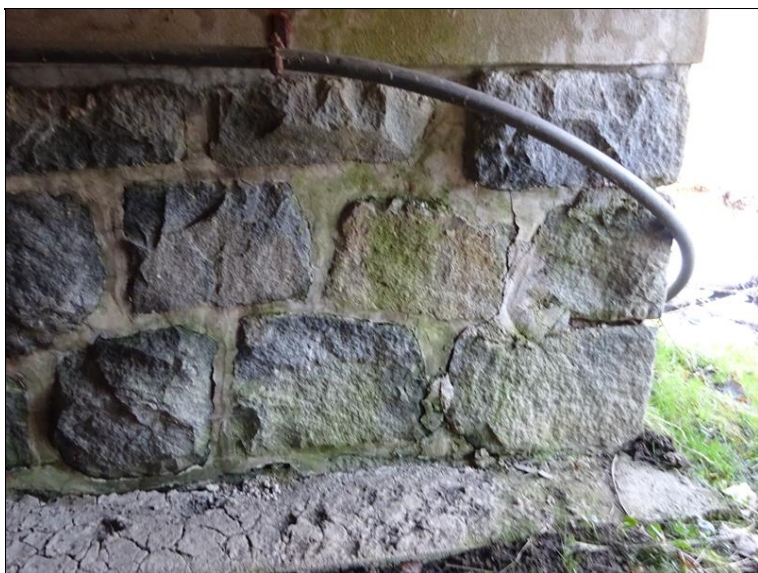
10_opera_O1_vlevo.JPG

1.2 Mostní podpěry křídla a čelní zdi

Zejména na křídlech a v čelech vypadané spárování, lokálně uvolněné kameny. Betonové úložné prahy opěr jsou mokré, degradovaný beton, biologicky napadený. Lokálně uchycená vegetace.

4.7 Cizí zařízení

Načerno umístěné hadice pod mostem, volně ložené nebo zavěšené na podhledu nosné konstrukce, provrtané skrze římsu křídla.

| [6] | 4.7 | Cizí zařízení | Vyzvat správce inženýrských sítí k jejich řádnému uložení. |

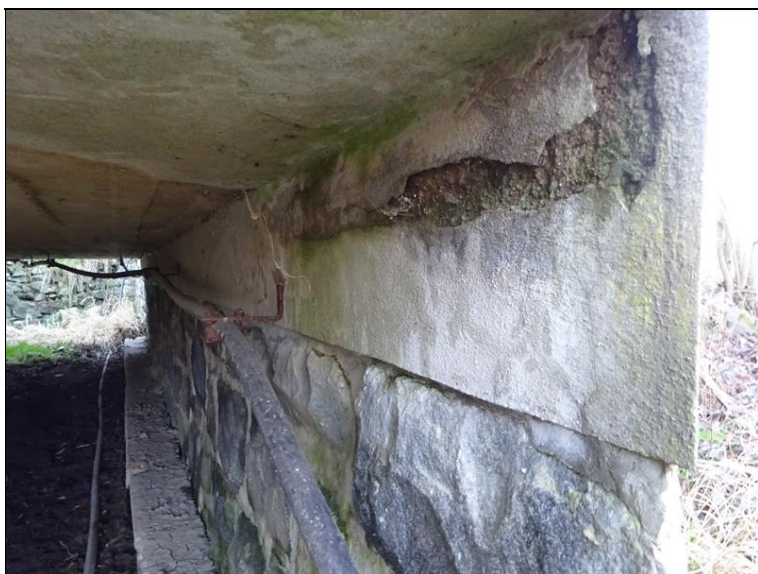
10_opera_O1_vlevo_detail.JPG

1.2 Mostní podpěry křídla a čelní zdi

Zejména na křídlech a v čelech vypadané spárování, lokálně uvolněné kameny. Betonové úložné prahy opěr jsou mokré, degradovaný beton, biologicky napadený. Lokálně uchycená vegetace.

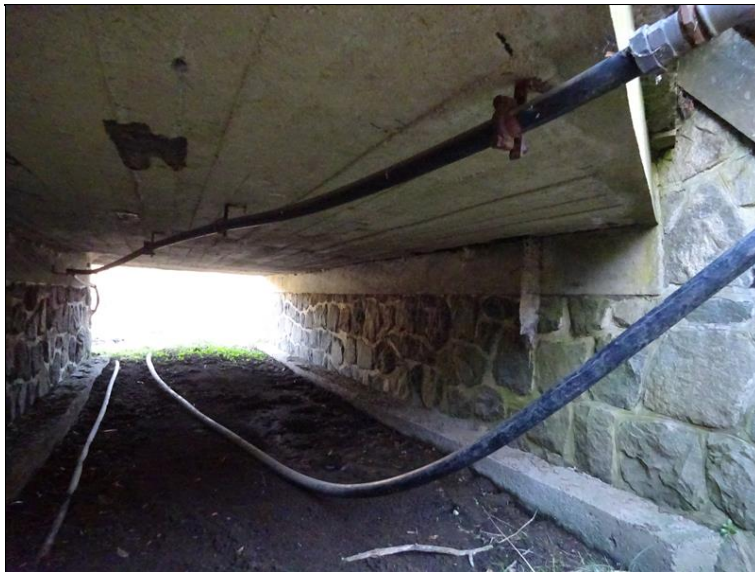
10_opera_O2_pohled.JPG

4.7 Cizí zařízení

Načerno umístěné hadice pod mostem, volně ložené nebo zavěšené na pohledu nosné konstrukce, provrtané skrze římsu křídla.

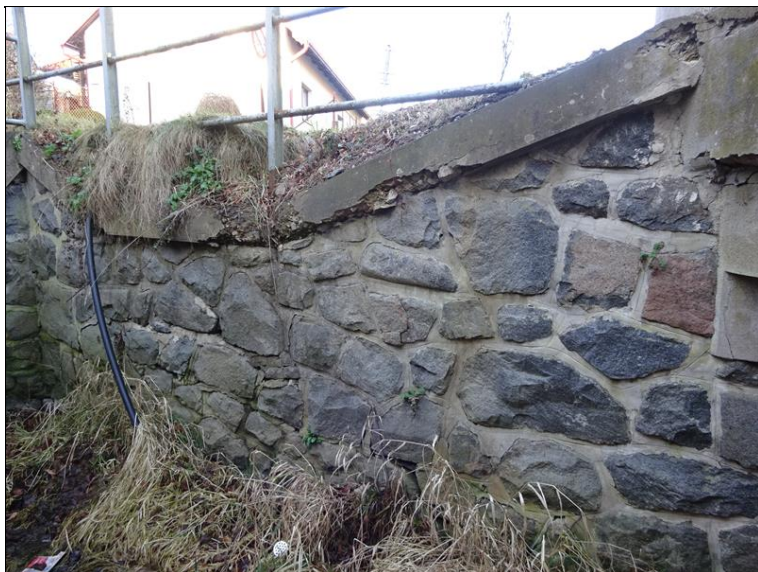
11_kridlo_O1_vpravo_sparovani_rozpadla_rimsa.JPG

3.3 Římsy, obrubníky, zálivky

Levá (nová) římsa nábrežní zdi nemá odrazný obrubník a lokálně nejsou zatěsněné spáry. Pravá římsa zejména na křídlech se rozpadá (hloubkově degradovaný beton). spáry bez těsnění.

| [7] | 3.3 | Římsy, obrubníky, zálivky | Opravit římsy v místech poruch, včetně obnovy těsnění dilatačních spár. |

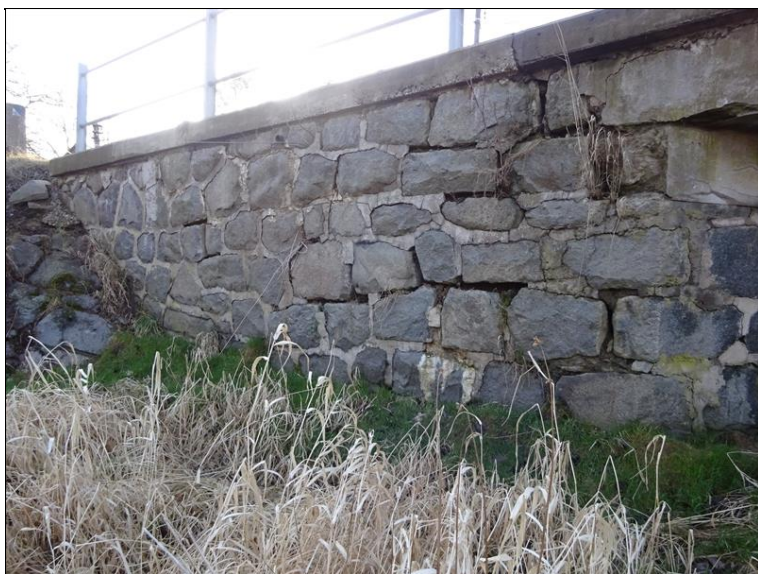
11_kridlo_O2_vlevo.JPG

1.2 Mostní podpěry křídla a čelní zdi

Zejména na křídlech a v čelech vypadané spárování, lokálně uvolněné kameny. Betonové úložné prahy opěr jsou mokré, degradovaný beton, biologicky napadený. Lokálně uchycená vegetace.

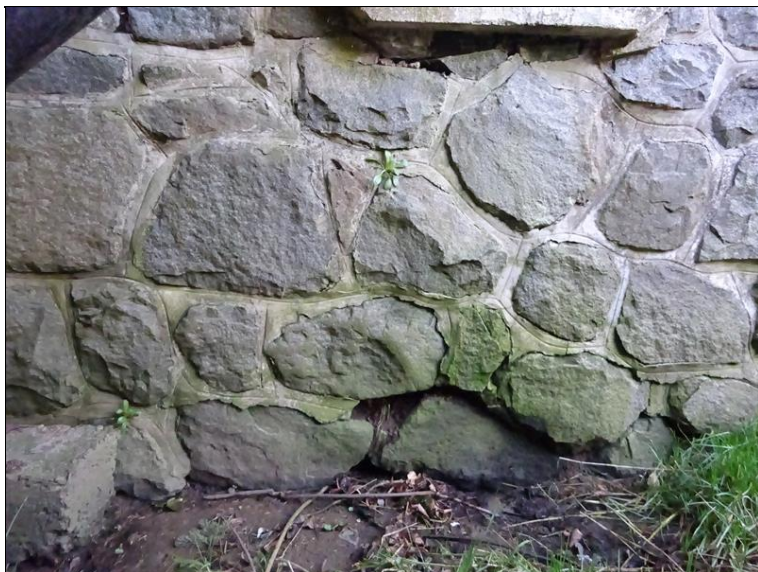
11_kridlo_O2_vpravo.JPG

1.2 Mostní podpěry křídla a čelní zdi

Zejména na křídlech a v čelech vypadané spárování, lokálně uvolněné kameny. Betonové úložné prahy opěr jsou mokré, degradovaný beton, biologicky napadený. Lokálně uchycená vegetace.

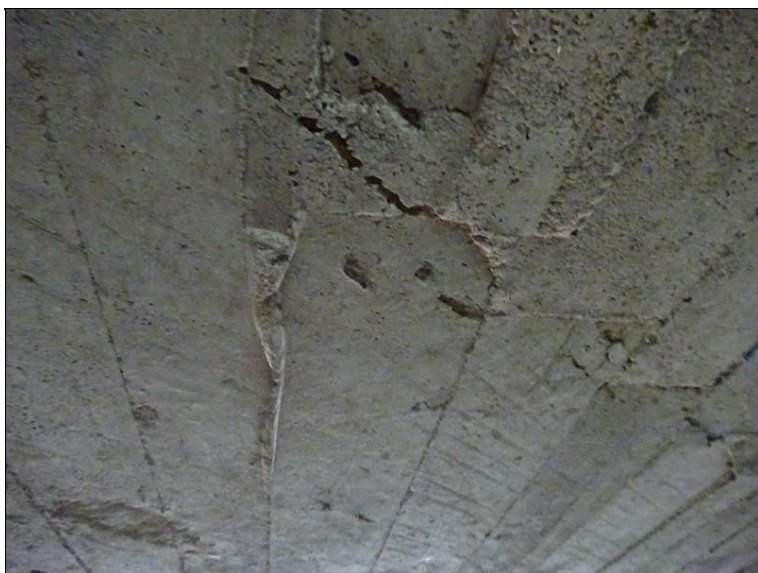
20_pohled_NK.JPG

2.1 Nosná konstrukce

Nosná konstrukce na bocích prosakuje, na spodním povrchu biologické napadení, beton je neuhnutý. Lokálně koroze výztuže, odtržená krycí vrstva.

[9] 2.1 Nosná konstrukce Zasanovat lokálně odhalenou výztuž.

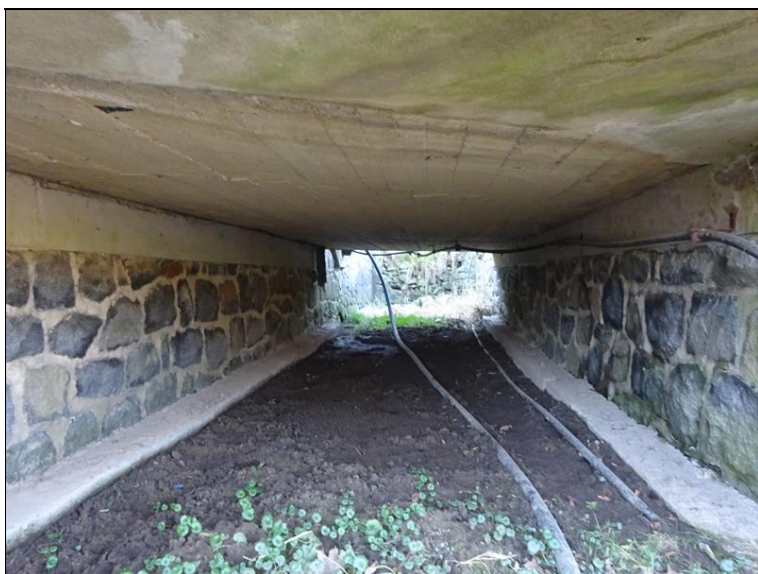
20_pohled_zleva.JPG

2.1 Nosná konstrukce

Nosná konstrukce na bocích prosakuje, na spodním povrchu biologické napadení, beton je neuhnutý. Lokálně koroze výztuže, odtržená krycí vrstva.

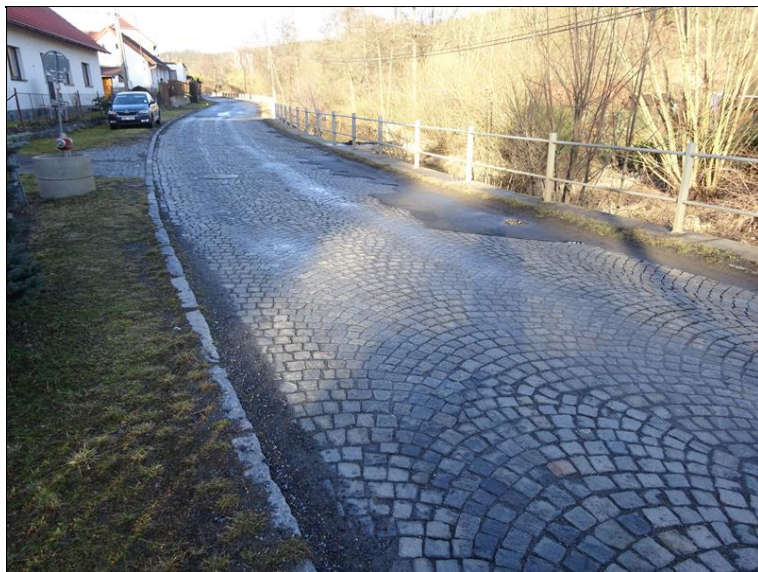
30_vozovka_proti_smeru_staniceni.JPG

3.1 Vozovka

Vozovka z kamenných kostek s asfaltovými vysprávkami - značně nerovná. Krajnice zarostlé vegetací. Tvoří se kaluže.

| [2] | 3.1 | Vozovka | Čistit vozovku od vegetace. |

[10] 3.1 Vozovka Provést rekonstrukci vozovky.

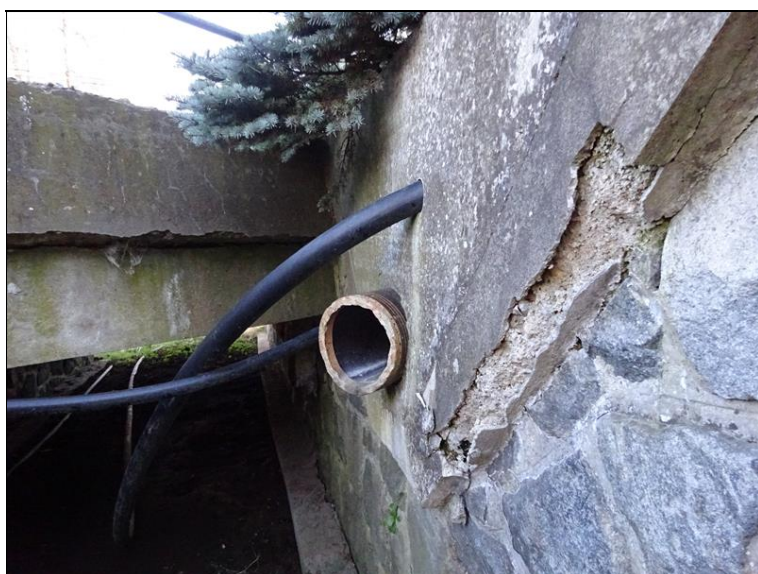
40_rimsa_kridla_O2_vpravo_cizi_site.JPG

3.3 Římsy, obrubníky, zálivky

Levá (nová) římsa nábrežní zdi nemá odrazný obrubník a lokálně nejsou zatěsněné spáry. Pravá římsa zejména na křídlech se rozpadá (hloubkově degradovaný beton). spáry bez těsnění.

4.7 Cizí zařízení

Načerno umístěné hadice pod mostem, volně ložené nebo zavěšené na podhledu nosné konstrukce, provrtané skrze římsu křídla.

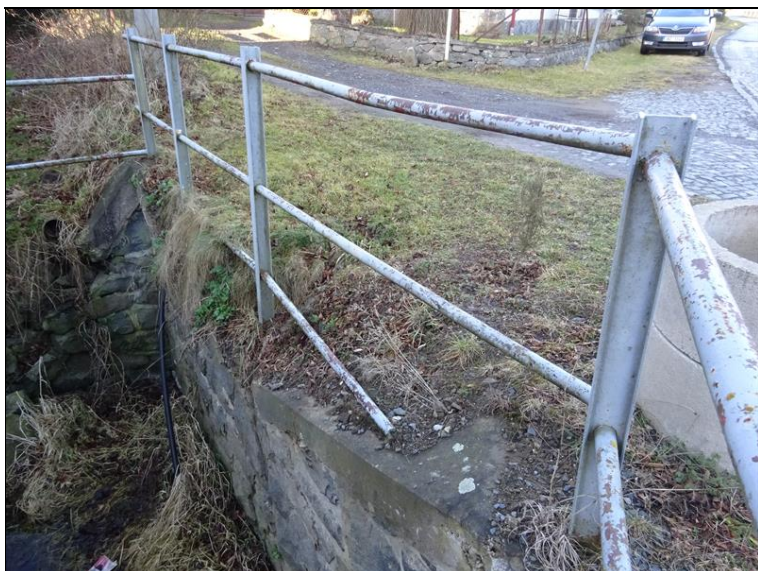
51_zabradli_vpravo_na_nabrezní_zdi.JPG

4.2 Zábradlí

Zábradlí na levé římse je nové, avšak neodpovídá platným předpisům.

Zábradlí na pravé římse na vtoku je zdeformované s plošně porušeným PKO. Spodní madlo na křídle je uvolněné.

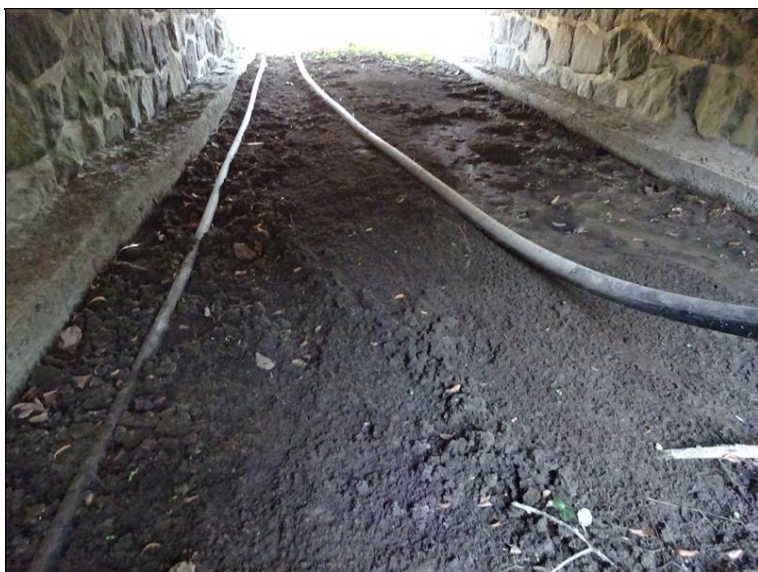
60_koryto.JPG

1.3.5 zpevnění dna vodoteče

Na dně pod mostem jsou nánosy bahna. Na vtoku je stržená kamenná zeď kaskády. Vtok je zarostlý vegetací. Betonové prahy v líci opěr jsou rozlámány.

| [1] | 1.3.5 | zpevnění dna vodoteče | Čistit koryto od nánosů a vegetace. |

| [4] | 1.3.5 | zpevnění dna vodoteče | Vyzvat správce stržené kamenné zdi kaskády k opravě. |

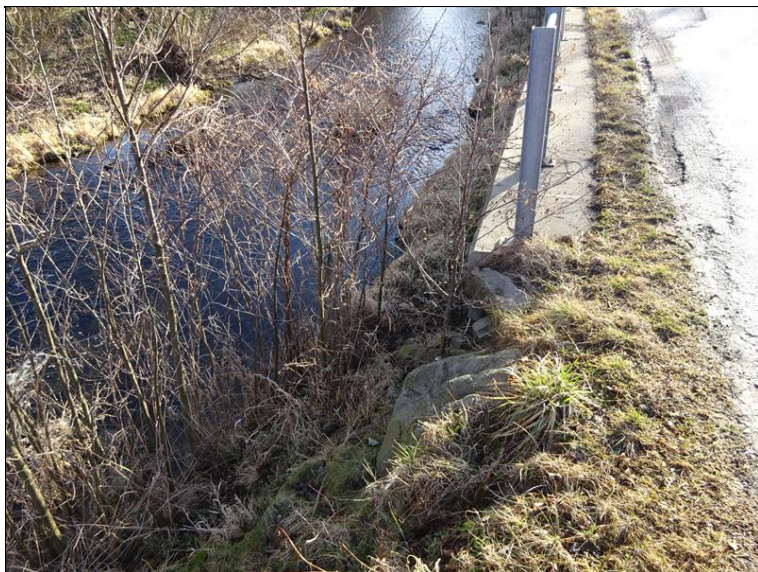
60_krajnice_pred_nabrezni_zdi_vlevo.JPG

4.6 Území pod mostem a přístup. cesty

Svahy za konci říms jsou stržené, opevnění svahu (kuželů) se sesouvá a rozpadá.

3.3 Římsy, obrubníky, zálivky

Levá (nová) římsa nábrežní zdi nemá odrazný obrubník a lokálně nejsou zatěsněné spáry. Pravá římsa zejména na křídlech se rozpadá (hloubkově degradovaný beton). spáry bez těsnění.

| [8] | 4.6 | Území pod mostem a | Opevnit a opravit svahy za křídly (nábrežními zdmi). |

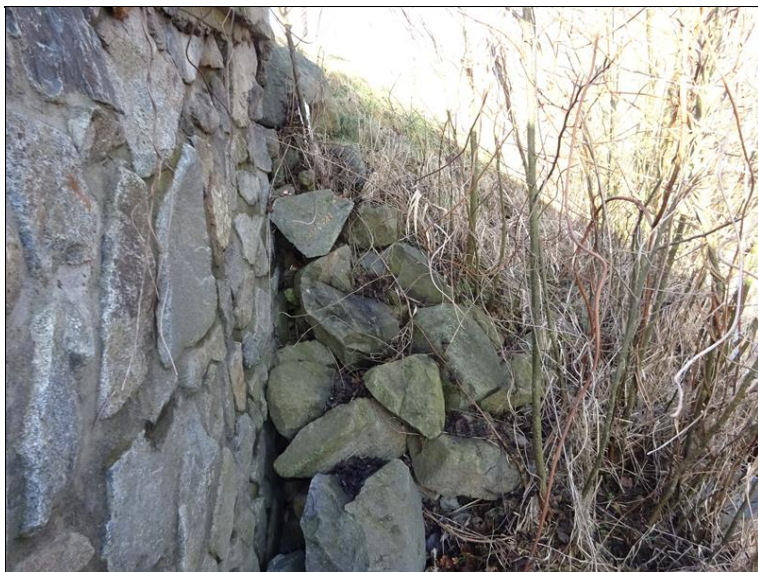
60_opevneni_pred_nabrezni_zdi_vlevo.JPG

4.6 Území pod mostem a přístup. cesty

Svahy za konci říms jsou stržené, opevnění svahu (kuželů) se sesouvá a rozpadá.

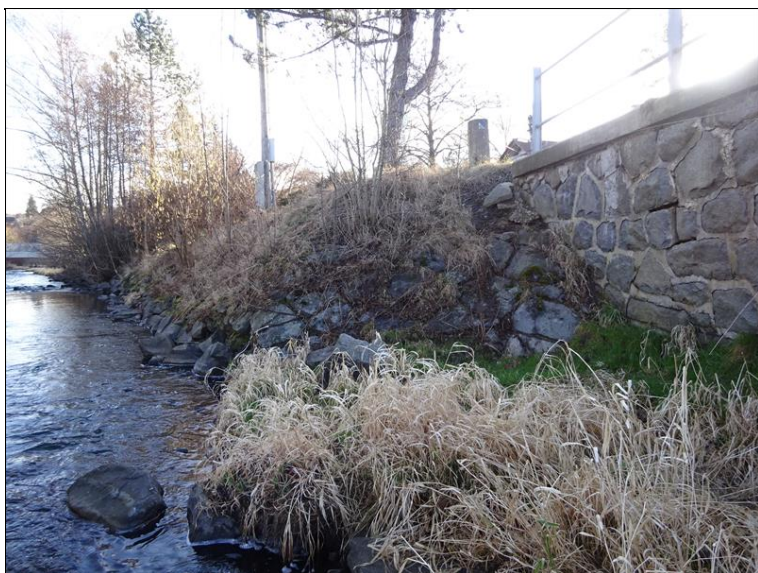
60_opevneni_svahu_O2_vlevo.JPG

4.6 Území pod mostem a přístup. cesty

Svahy za konci říms jsou stržené, opevnění svahu (kuželů) se sesouvá a rozpadá.

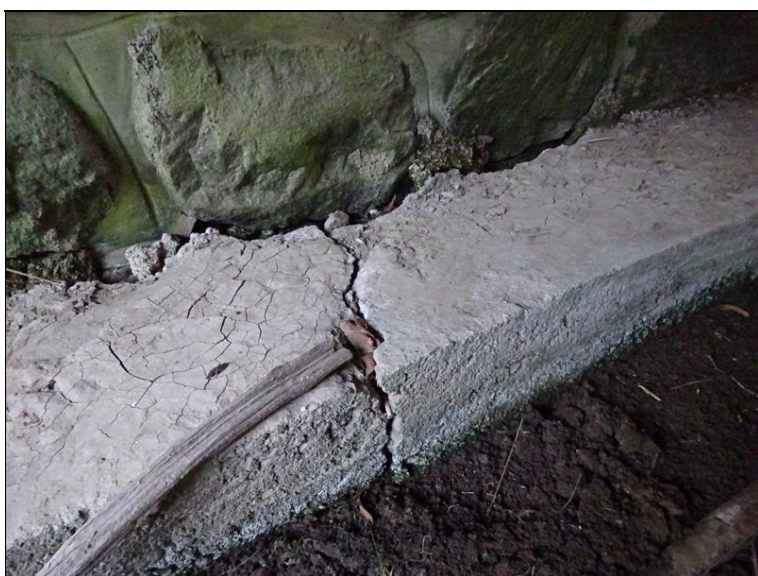
60_prah_v_pate_O1.JPG

1.3.5 zpevnění dna vodoteče

Na dně pod mostem jsou nánosy bahna. Na vtoku je stržená kamenná zeď kaskády. Vtok je zarostlý vegetací. Betonové prahy v lici opěr jsou rozlámané.

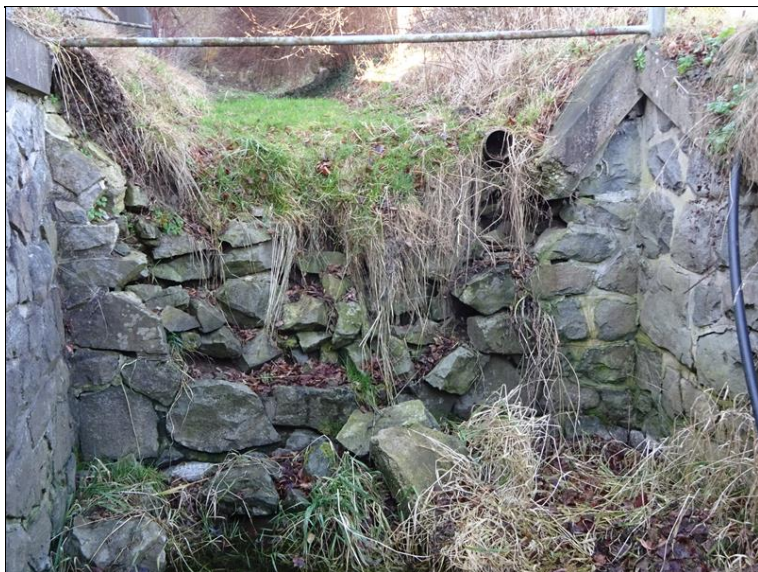
60_rozpadle_zdivo_kaskady_koryta_vpravo.JPG

1.3.5 zpevnění dna vodoteče

Na dně pod mostem jsou nánosy bahna. Na vtoku je stržena kamenná zeď kaskády. Vtok je zarostlý vegetací. Betonové prahy v líci opěr jsou rozlámané.

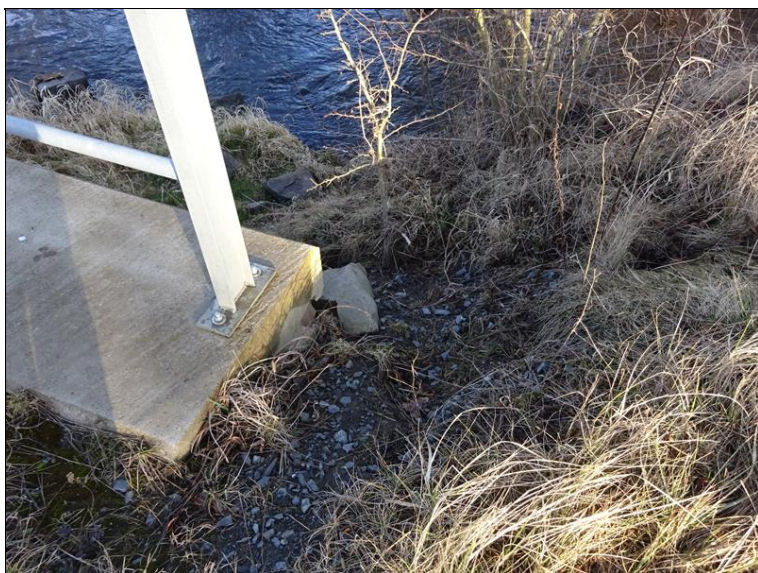
60_vodou_strzena_krajnice_vlevo_za_O2.JPG

4.6 Území pod mostem a přístup. cesty

Svahy za konci říms jsou stržené, opevnění svahu (kuželů) se sesouvá a rozpadá.

3.3 Římsy, obrubníky, zálivky

Levá (nová) římsa nábrežní zdi nemá odrazný obrubník a lokálně nejsou zatěsněné spáry. Pravá římsa zejména na křídlech se rozpadá (hloubkově degradovaný beton). spáry bez těsnění.
