Most 174-007

Most přes trať ČD Březnice - Blatná

BĚŽNÁ PROHLÍDKA

Datum provedení prohlídky: 30.12.2021

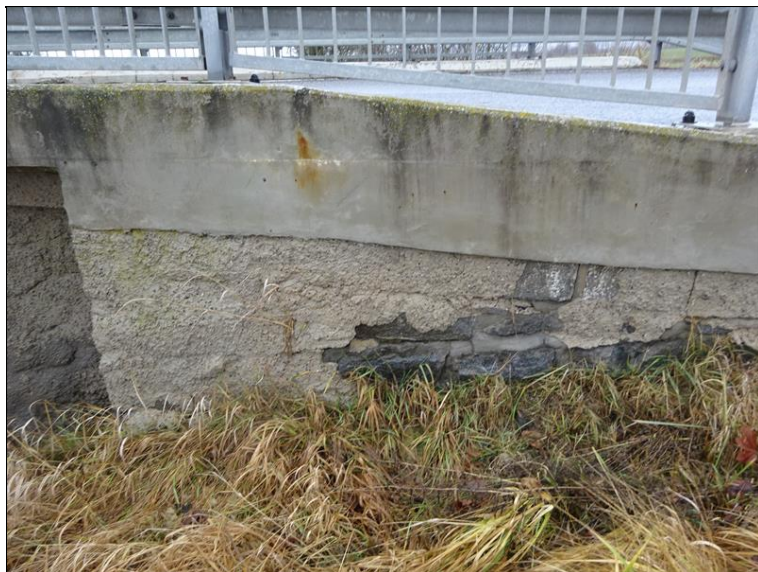
11_odpadly torkret kridla_vyluhy koroze na rimse.JPG

Cementová omítka mírně degraduje. Jsou patrné průsaky s výluhy pojiva. Lokálně vypadané spárování, vegetace uchycená ve spárách. Omítka křídel se místy rozpadá. Lokálně jsou patrné trhliny.

| [5] | 1.2 | Mostní podpěry křídla a čelní zdi | Poškozená místa sanovat. |

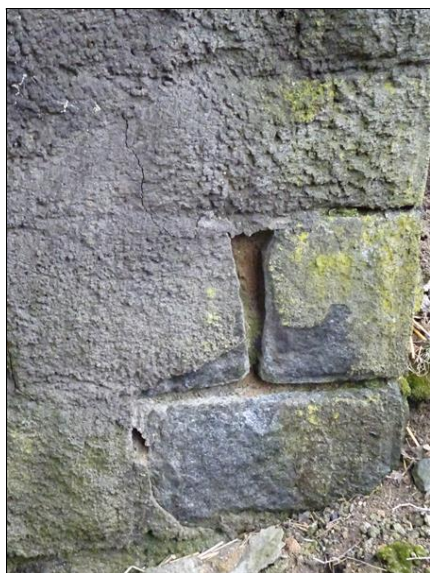
11_odpadly torkret_vypadane sparovani.JPG

Cementová omítka mírně degraduje. Jsou patrné průsaky s výluhy pojiva. Lokálně vypadané spárování, vegetace uchycená ve spárách. Omítka křídel se místy rozpadá. Lokálně jsou patrné trhliny.

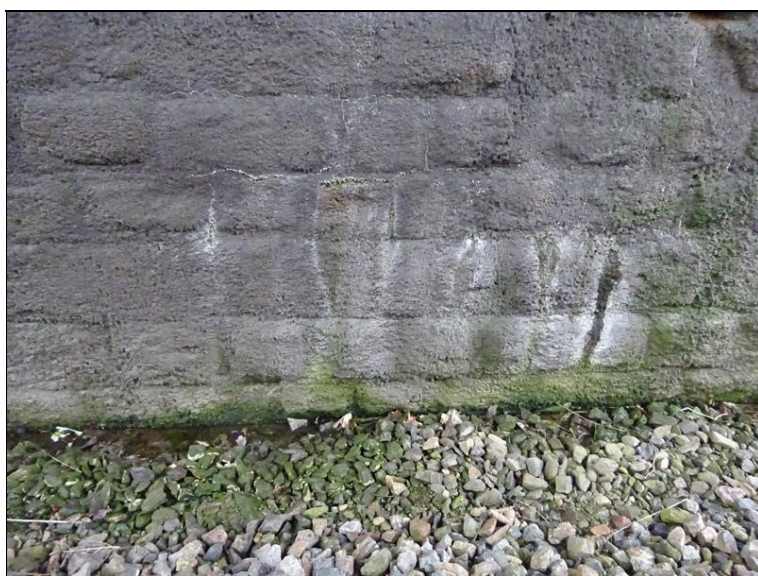
11_prusaky na opere.JPG

Cementová omítka mírně degraduje. Jsou patrné průsaky s výluhy pojiva. Lokálně vypadané spárování, vegetace uchycená ve spárách. Omítka křídel se místy rozpadá. Lokálně jsou patrné trhliny.

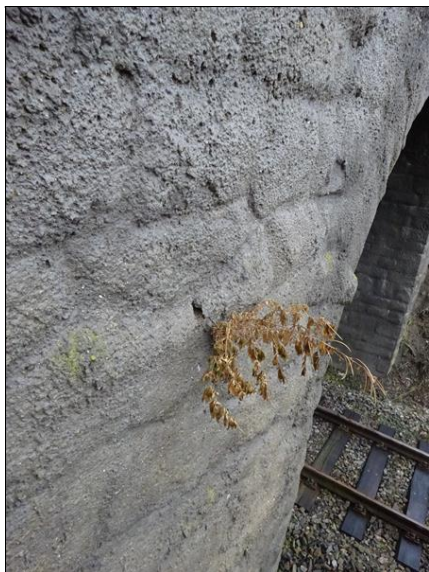
11_vegetace v kridle.JPG

Cementová omítka mírně degraduje. Jsou patrné průsaky s výluhy pojiva. Lokálně vypadané spárování, vegetace uchycená ve spárách. Omítka křídel se místy rozpadá. Lokálně jsou patrné trhliny.

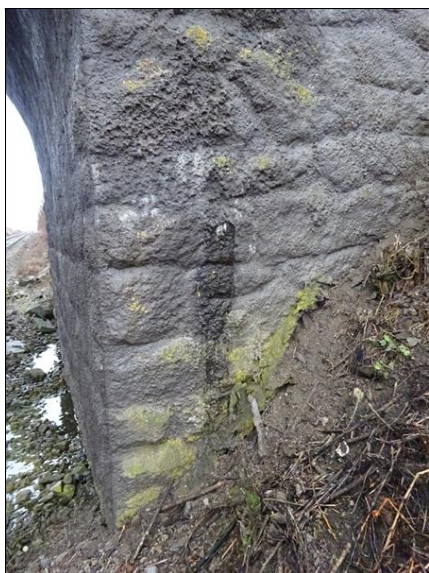
11_zatekani na kridle.JPG

Cementová omítka mírně degraduje. Jsou patrné průsaky s výluhy pojiva. Lokálně vypadané spárování, vegetace uchycená ve spárách. Omítka křídel se místy rozpadá. Lokálně jsou patrné trhliny.

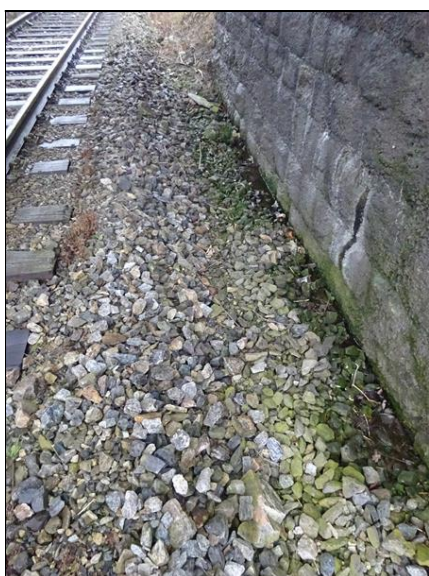
11_zatekani v pate opery.JPG

Cementová omítka mírně degraduje. Jsou patrné průsaky s výluhy pojiva. Lokálně vypadané spárování, vegetace uchycená ve spárách. Omítka křídel se místy rozpadá. Lokálně jsou patrné trhliny.

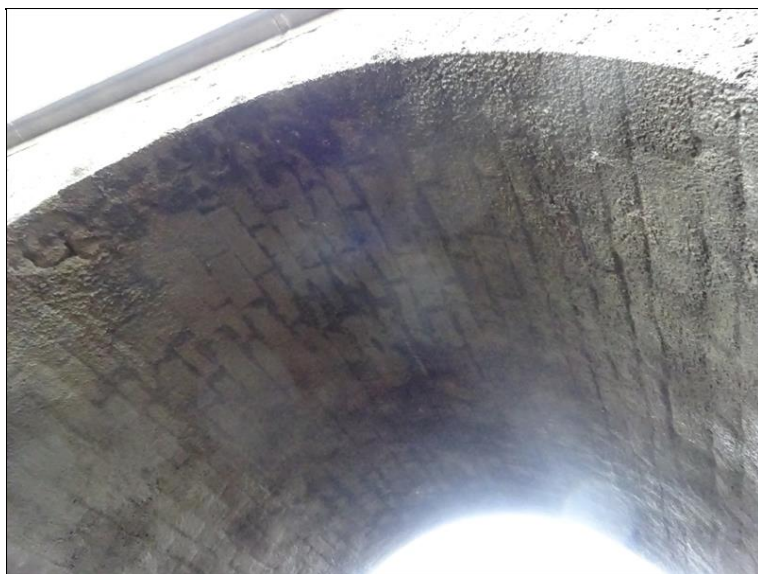
20_pohled NK.JPG

Ve spodním líci NK jsou patrné průsaky s výluhy pojiva. Omítka plošně degraduje. V čele NK je svislá trhlina, která přechází do římsy.

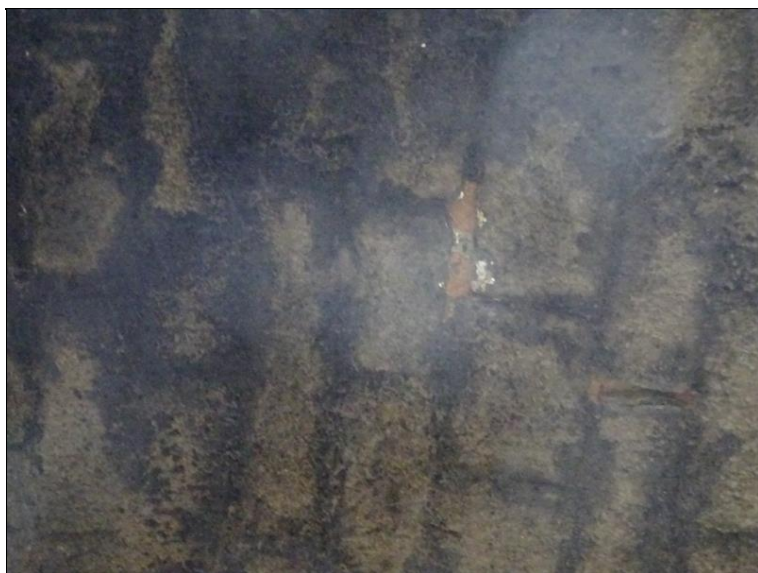
21_prusaky na NK.JPG

Ve spodním líci NK jsou patrné průsaky s výluhy pojiva. Omítka plošně degraduje. V čele NK je svislá trhlina, která přechází do římsy.

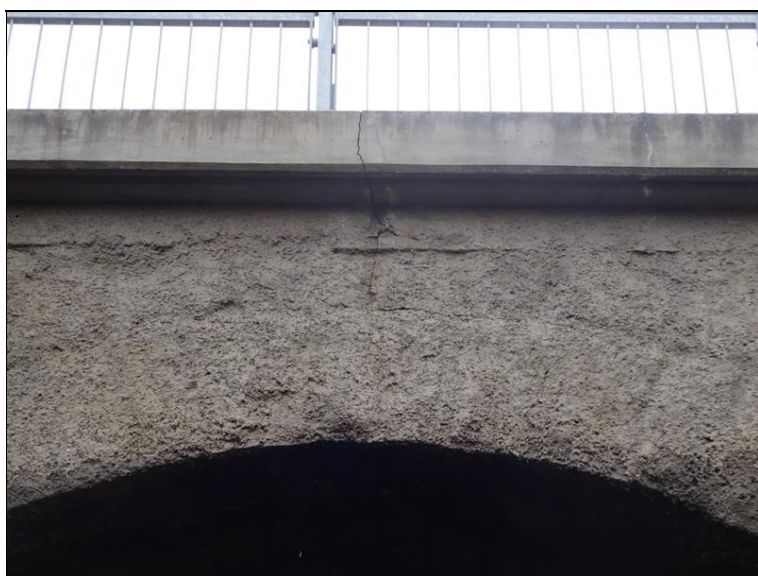
21_trhlina z klenby do římsy.JPG

Ve spodním líci NK jsou patrné průsaky s výluhy pojiva. Omítka plošně degraduje. V čele NK je svislá trhlina, která přechází do římsy.

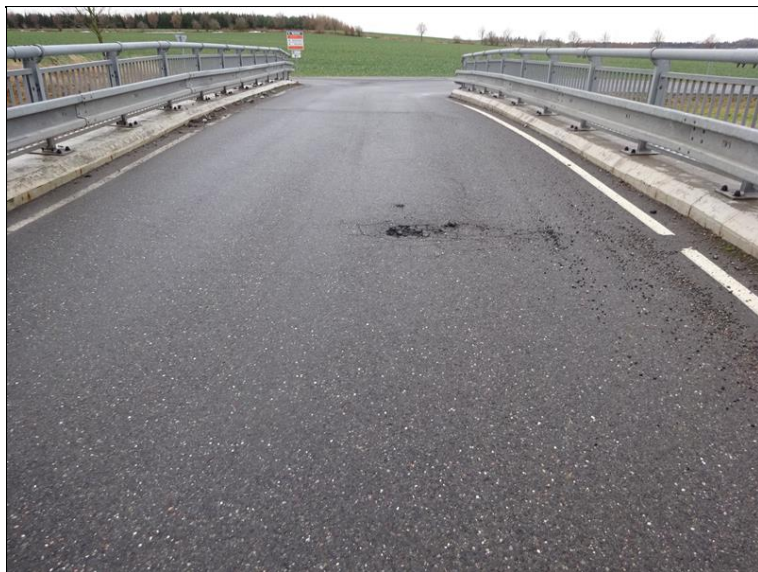
30_vozovka.JPG

V krytu vozovky jsou příčné trhliny bez zálivky.
Uprostřed vozovky se tvoří velký výtluk.

| [3] | 3.1 | Vozovka | Utěsnit trhliny asfaltovou zálivkou. Opravit výtluk. |

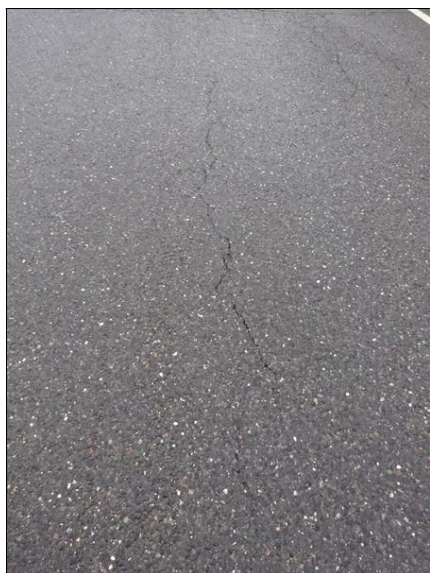
31_podelne trhliny.JPG

V krytu vozovky jsou příčné trhliny bez zálivky. Uprostřed vozovky se tvoří velký výtluk.

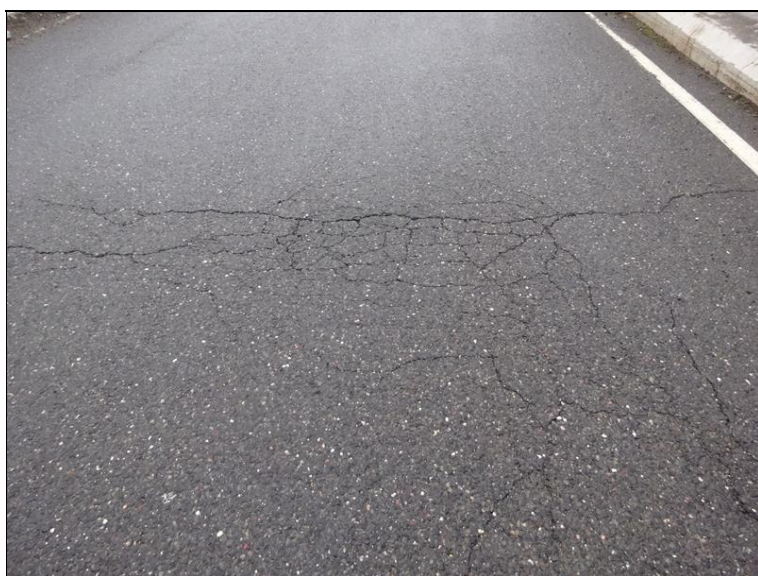
31_sit trhlin.JPG

V krytu vozovky jsou příčné trhliny bez zálivky.
Uprostřed vozovky se tvoří velký výtluk.

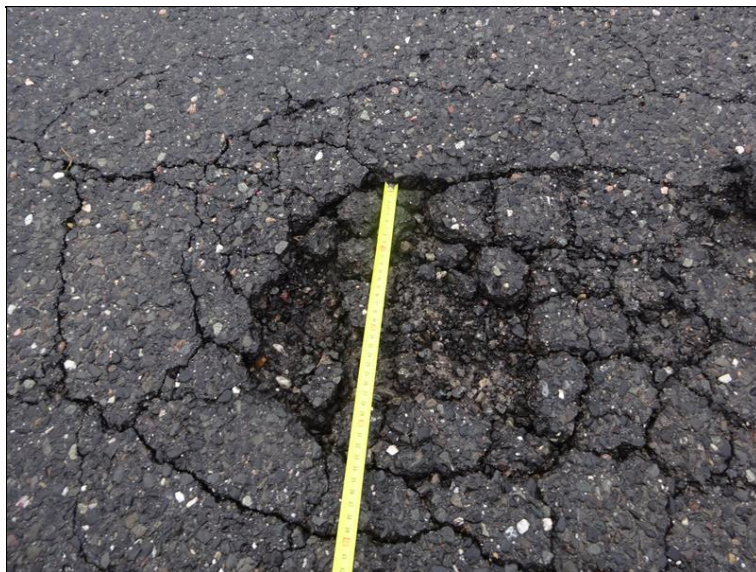
31_vytluk.JPG

V krytu vozovky jsou příčné trhliny bez zálivky.
Uprostřed vozovky se tvoří velký výtluk.

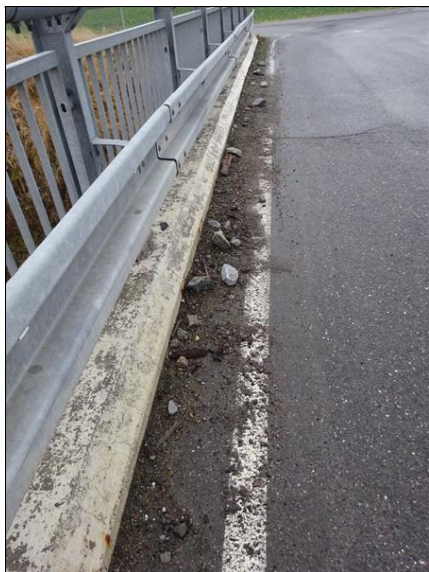
41_necistoty podél římsy.JPG

Podél říms jsou nánosy nečistot.

| [1] | 3.1 | Vozovka | V rámci běžné údržby pravidelně čistit mostní svršek od nečistot a vegetace. |

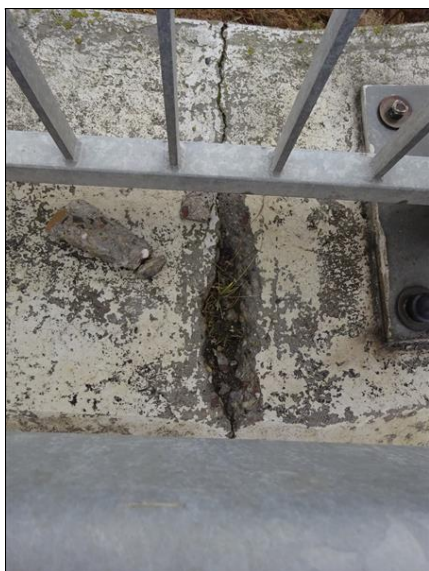
41_odlomena trhlina v rimse.JPG

římách jsou příčné smršťovací trhliny. Místy se beton kolem trhlín rozpadá. Lokálně patrné výluhy koroze výztuže.

| [6] | 3.3.1 | římsa | Zasanovat trhliny. |

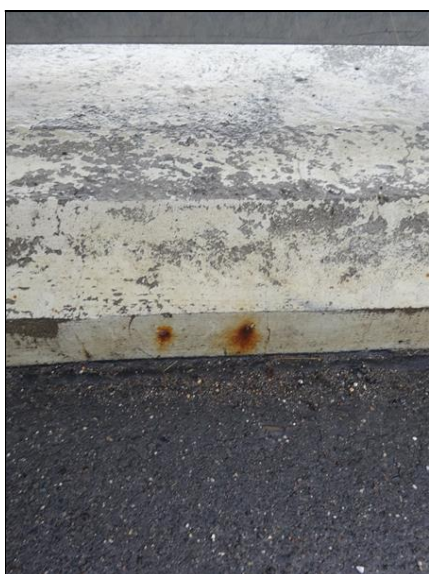
41_prusaky koroze vyztuze.JPG

římách jsou příčné smršťovací trhliny. Místy se beton kolem trhlín rozpadá. Lokálně patrné výluhy koroze výztuže.

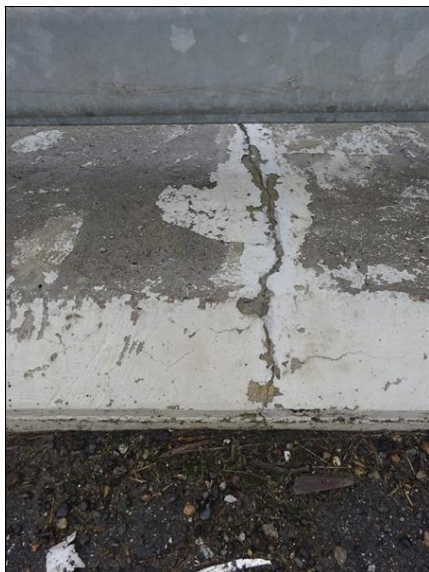
41_trhlina v rimse.JPG

římách jsou příčné smršťovací trhliny. Místy se beton kolem trhlin rozpadá. Lokálně patrné výluhy koroze výztuže.

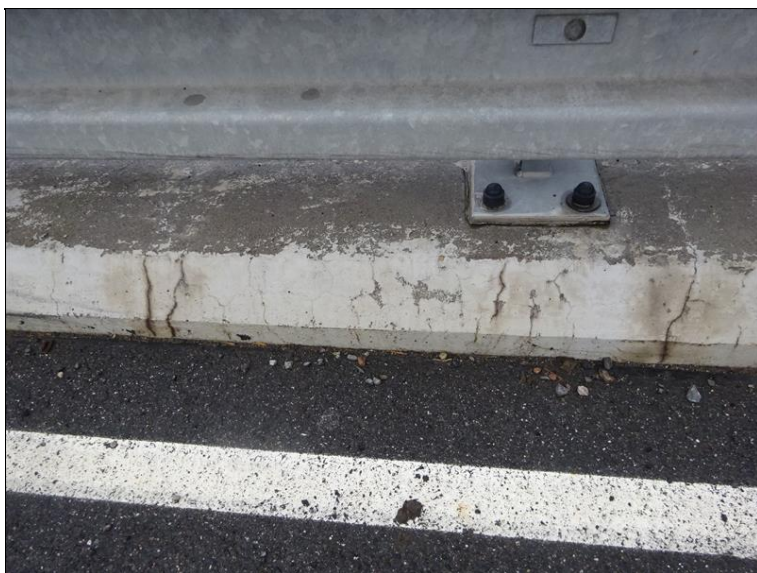
41_trhliny v rimse.JPG

římách jsou příčné smršťovací trhliny. Místy se beton kolem trhlin rozpadá. Lokálně patrné výluhy koroze výztuže.

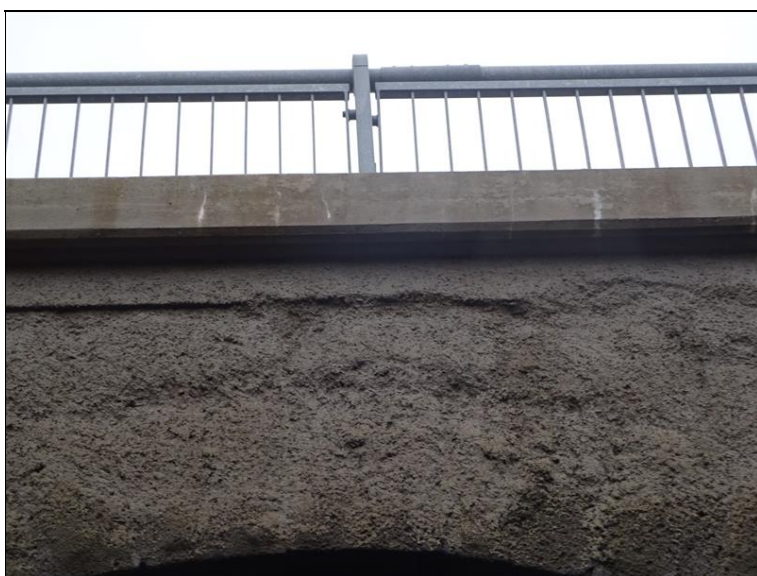
41_vnější lic římsy.JPG

římách jsou příčné smršťovací trhliny. Místy se beton kolem trhlin rozpadá. Lokálně patrné výluhy koroze výztuže.

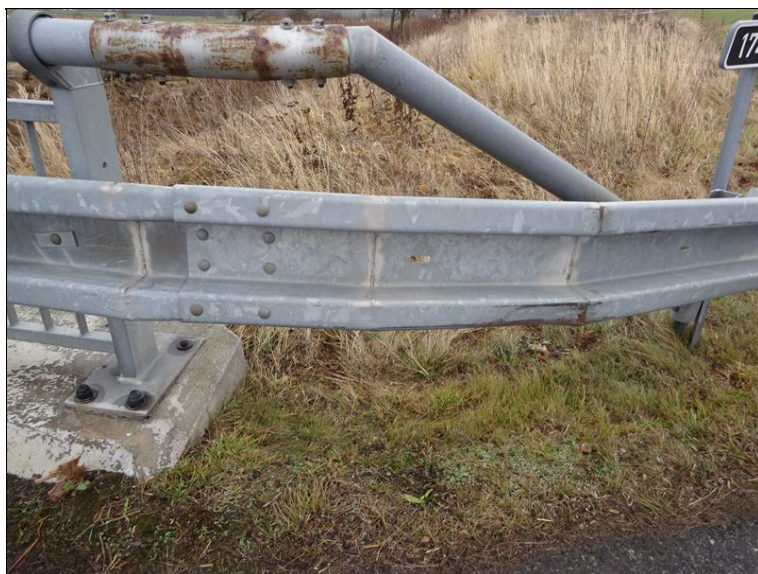
50_koroze madla_poskozena svodnice.JPG

Zábradelní svodidla jsou poškozená nárazy vozidel. Distanční díly jsou zdeformované a nadále nemohou plnit svou funkci. V důsledku absence PKO zábradelní svodidlo začíná korodovat.

| [4] | 4.1 | Svodidla/Zábradelní svodidla | Opravit svodidlo v místech poškození.Odstranit rez a obnovit PKO. |

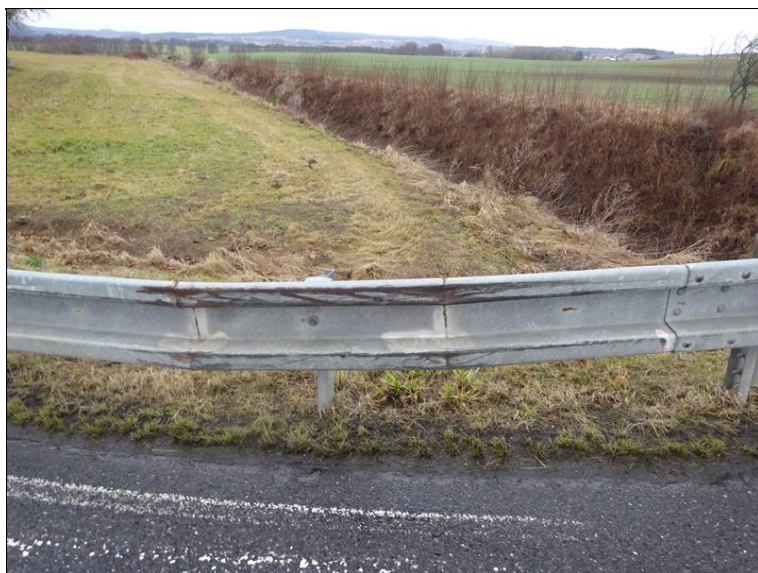
50_poskozena svodnice.JPG

Zábradelní svodidla jsou poškozená nárazy vozidel. Distanční díly jsou zdeformované a nadále nemohou plnit svou funkci. V důsledku absence PKO zábradelní svodidlo začíná korodovat.

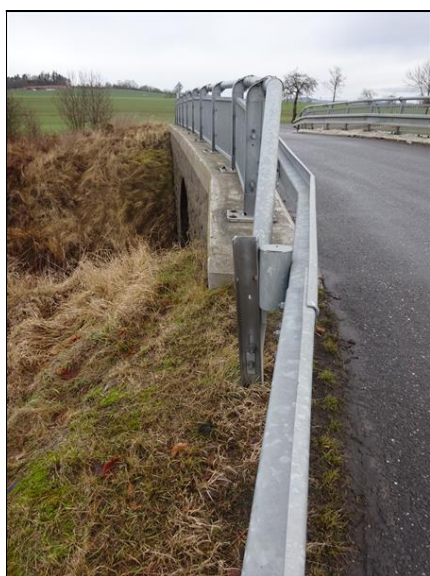
50_poskozeny dil_dil.JPG

Zábradelní svodidla jsou poškozená nárazy vozidel. Distanční díly jsou zdeformované a nadále nemohou plnit svou funkci. V důsledku absence PKO zábradelní svodidlo začíná korodovat.

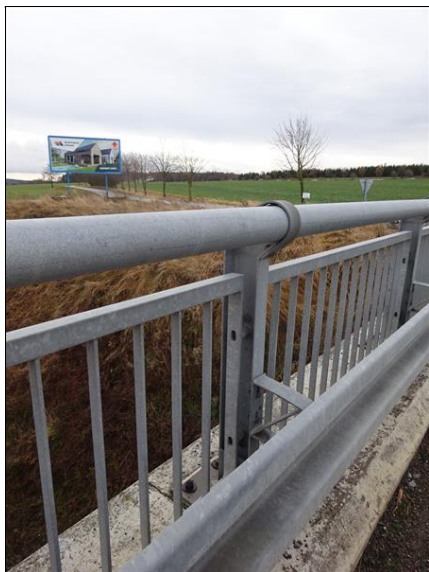
50_zabradli bez PKO.JPG

Zábradelní svodidla jsou poškozená nárazy vozidel. Distanční díly jsou zdeformované a nadále nemohou plnit svou funkci.

V důsledku absence PKO zábradelní svodidlo začíná korodovat.
