Most 174-008

Most přes potok za obcí Hudčice

HLAVNÍ PROHLÍDKA

Datum provedení prohlídky: 28.10.2020

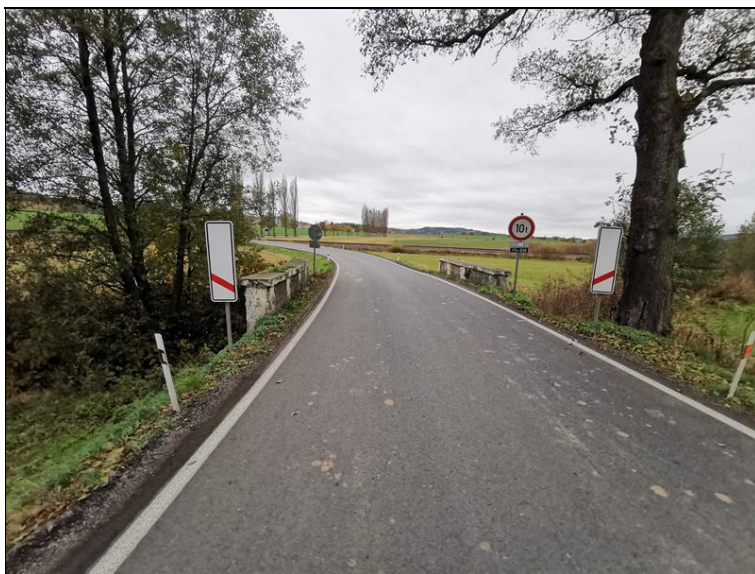
Pohled na převáděnou komunikaci ve směru staničení.

Zatížitelnost se neshoduje s určením zatížitelnosti v minulé prohlídce. Místo 14t je uvedeno 10t, tudíž na bezpečnou stranu.

| [3] | 4.3 | Dopravní značení, označení objektu | Aktualizovat dopravní značení omezující zatížitelnost na mostě dle aktuální zatížitelnosti po této HPM. |

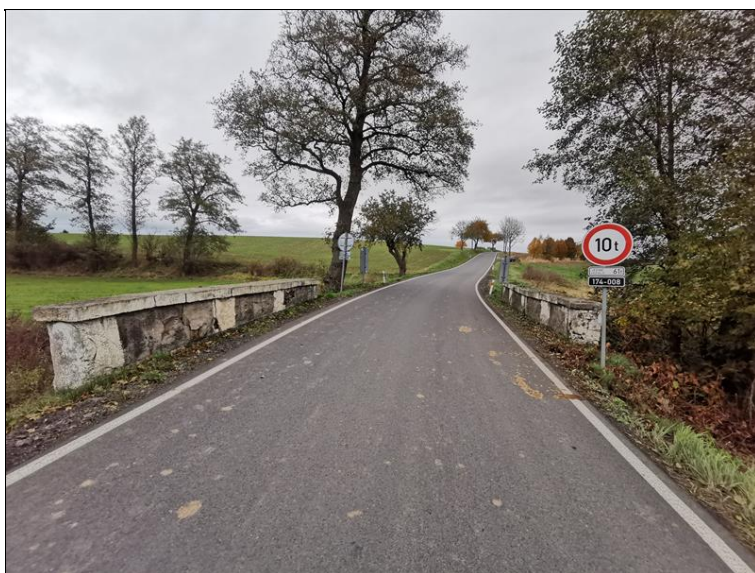
Pohled na převáděnou komunikaci proti směru staničení.

Zatížitelnost se neshoduje s určením zatížitelnosti v minulé prohlídce. Místo 14t je uvedeno 10t, tudíž na bezpečnou stranu.

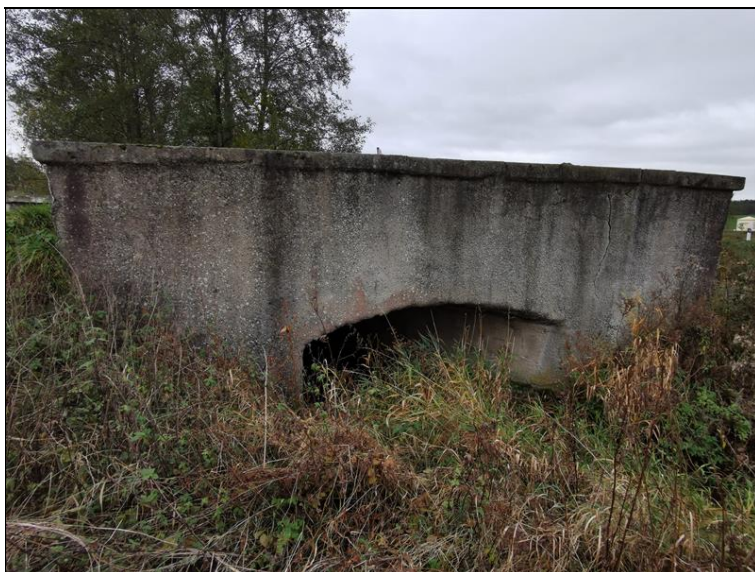
Pohled na levou stranu mostu.

Na křídlech je omítka potrháná, místy separovaná.

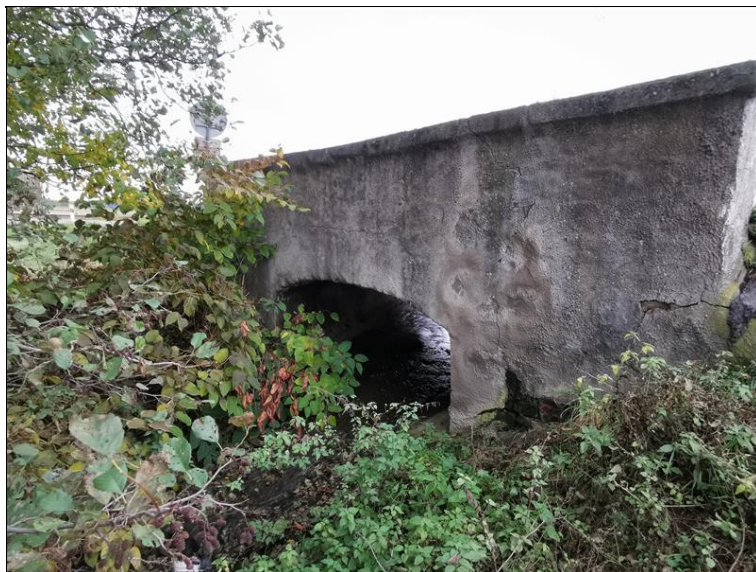
Pohled na pravou stranu mostu.

Na křídlech je omítka potrháná, místy separovaná.

Na vnějším líci jsou patrné trhliny mezi NK a poprsní zídou.

| [5] | 2.1 | Nosná konstrukce | Vzhledem k stavebnímu stavu nosné konstrukce, křídel a opěr mostu, doporučuji využít zbytkovou životnost a poté mostní objekt nahradit novým. Do nosné konstrukce dlouhodobě zatéká a lze předpokládat silnou degradaci zdících prvků včetně jejich výplně. |

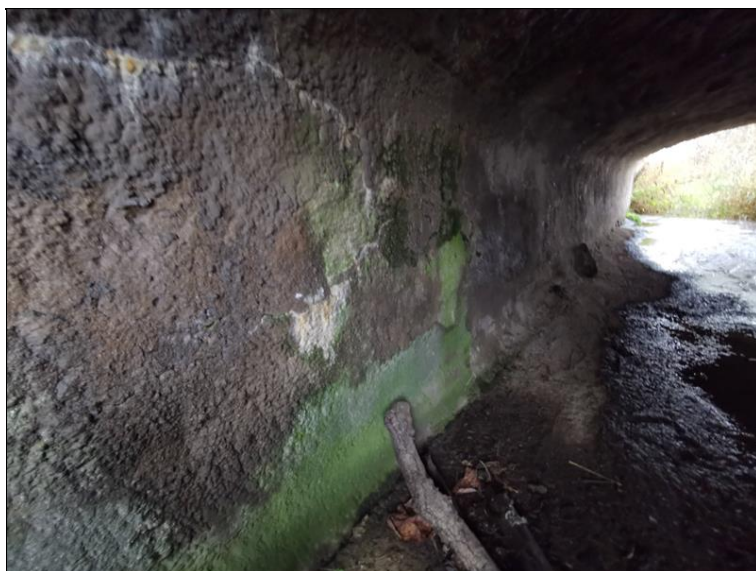
Pohled na líc opěry OP1.

Na konstrukci jsou patrné průsaky s výluhy pojiva. Místy je cementová omítka napadena mechem.

V úrovni kolísání hladiny potoka dochází k odlupování ochranné omítky z líce dřívků opěr.

Líc pěr je plošně popraskaný, lokálně je líc opěry zdeformovaný, torkret je odfouknutý.

| [4] | 1.2 | Mostní podpěry křídla a čelní zdi | Vzhledem k stavebnímu stavu nosné konstrukce, křídel a opěr mostu, doporučuji využít zbytkovou životnost a poté mostní objekt nahradit novým. Do opěr mostu dlouhodobě zatéká a lze předpokládat silnou degradaci zdících prvků včetně jejich výplně. Jednotlivé části opěry již vyčnímají z líce opěry. Spodní stavba včetně křídel není ve stavu, kdy by se mohla zachovat. |

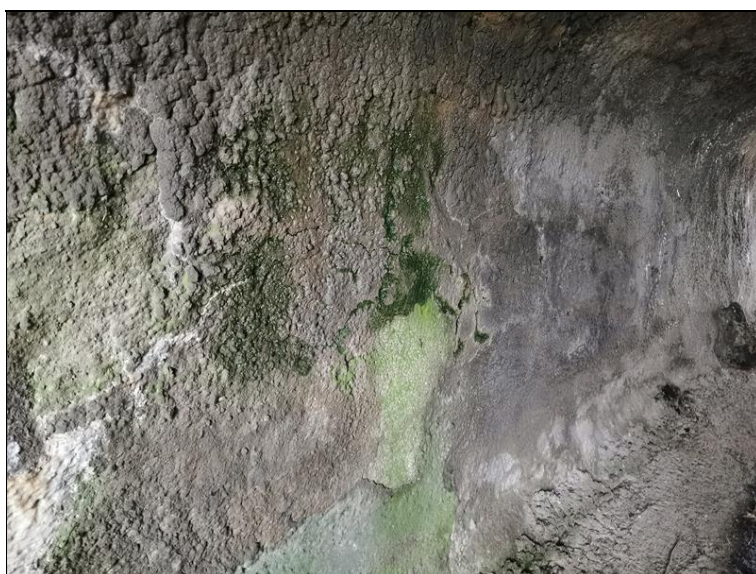
Pohled na líc opěry OP1.

Na konstrukci jsou patrné průsaky s výluhy pojiva. Místy je cementová omítka napadena mechem.

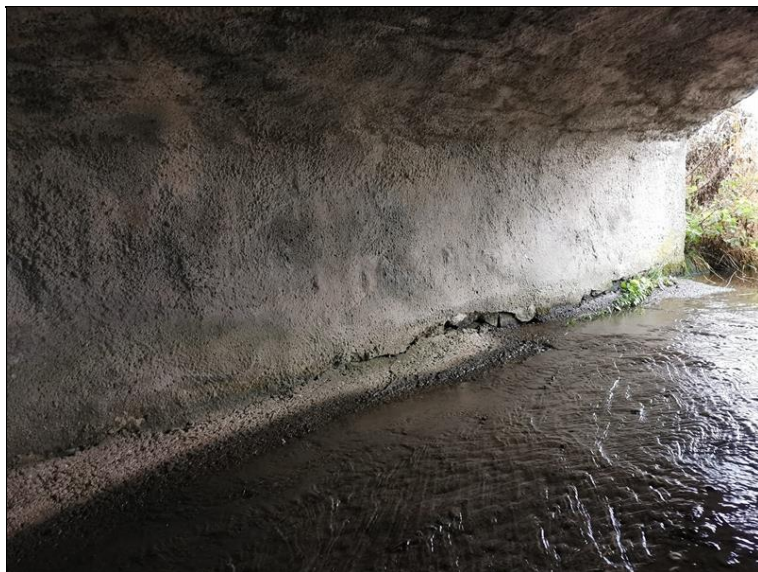
Pohled na líc opěry OP1.

V úrovni kolísání hladiny potoka dochází k odlupování ochranné omítky z líce dřívků opěr.

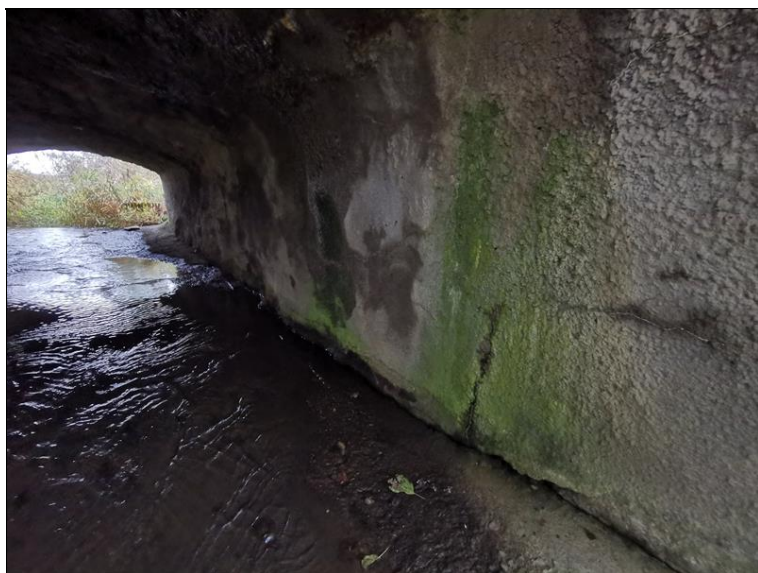
Pohled na líc opěry OP2.

Na konstrukci jsou patrné průsaky s výluhy pojiva. Místy je cementová omítka napadena mechem.

V úrovni kolísání hladiny potoka dochází k odlupování ochranné omítky z líce dřívků opěr.

Líc pěr je plošně popraskaný, lokálně je líc opěry zdeformovaný, torkret je odfouknutý.

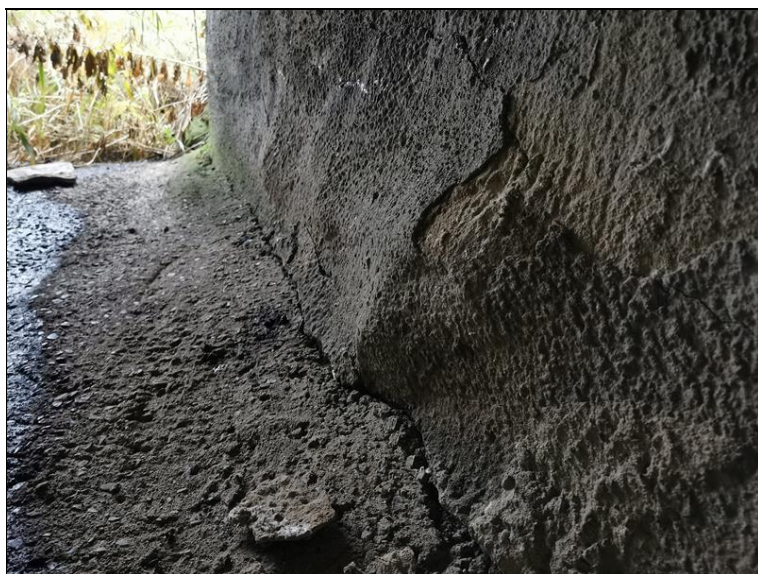
Detail líce opěry OP2.

V úrovni kolísání hladiny potoka dochází k odlupování ochranné omítky z líce dřívků opěr.

Líc pěr je plošně popraskaný, lokálně je líc opěry zdeformovaný, torkret je odfouknutý.

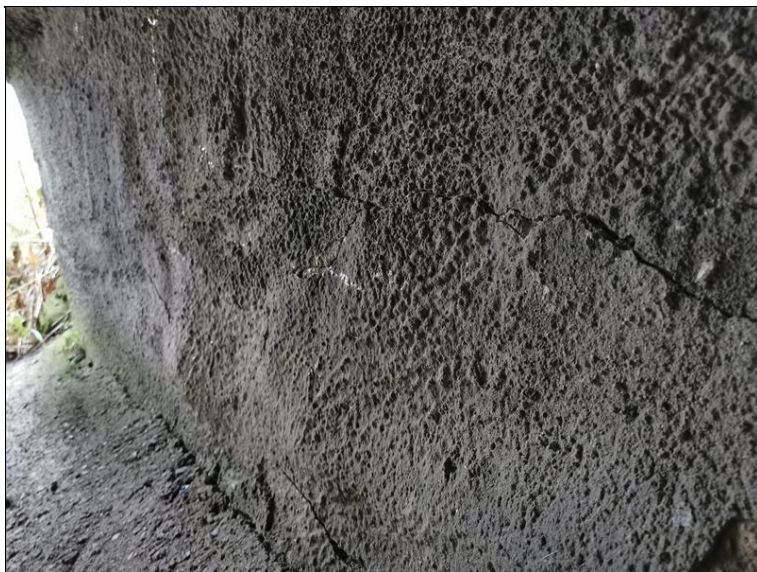
Pohled na líc opěry OP2.

Líc pěr je plošně popraskaný, lokálně je líc opěry zdeformovaný, torkret je odfouknutý.

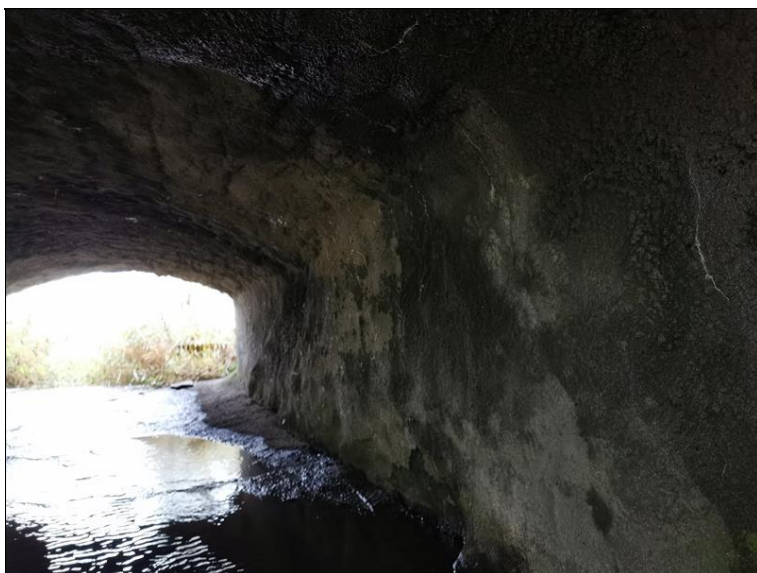
Pohled na líc opěry OP2.

Na konstrukci jsou patrné průsaky s výluhy pojiva. Místy je cementová omítka napadena mechem.

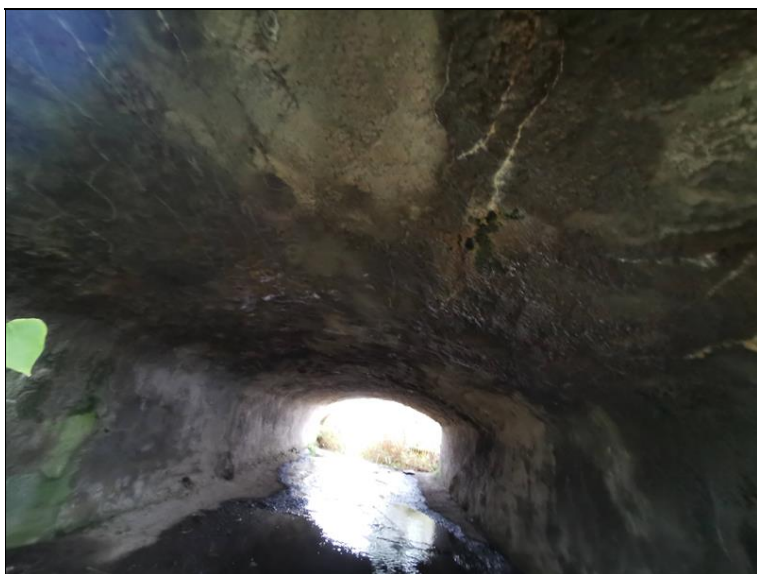
Pohled na spodní líc nosné konstrukce.

Na spodním líci klenbového pasu jsou patrné stopy po průsacích s výluhy pojiva.

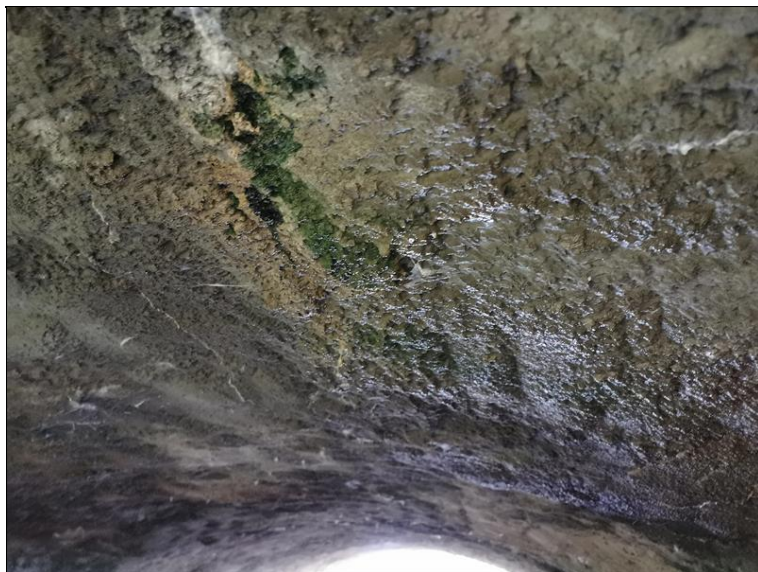
Pohled na spodní líc nosné konstrukce.

Na spodním líci klenbového pasu jsou patrné stopy po průsacích s výluhy pojiva.

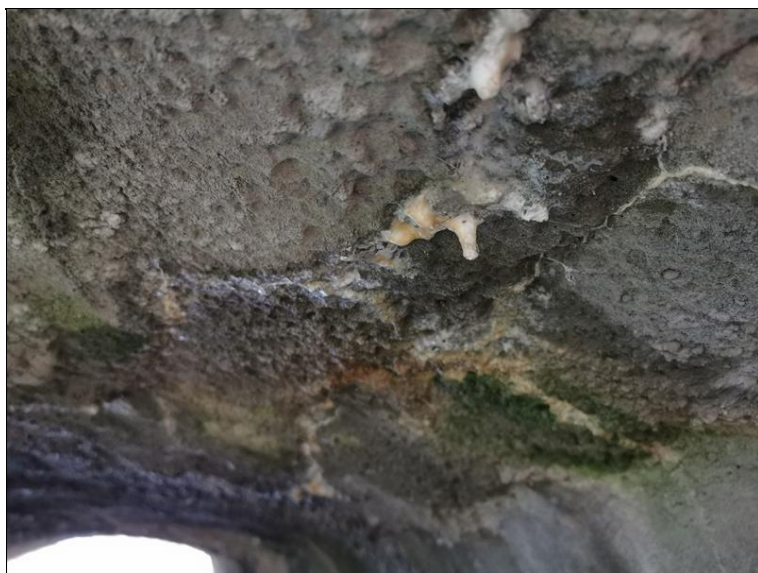
Detail spodního líce nosné konstrukce.

Na spodním líci klenbového pasu jsou patrné stopy po průsacích s výluhy pojiva.

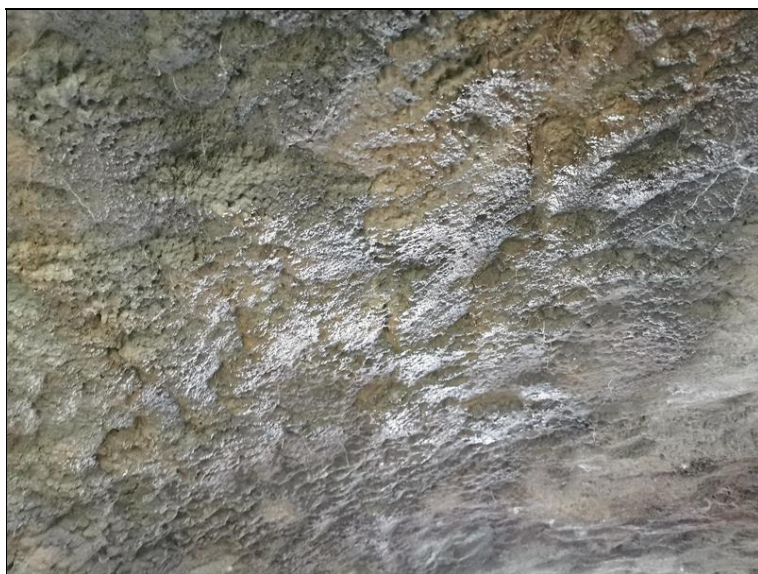
Detail spodního líce nosné konstrukce.

Na spodním líci klenbového pasu jsou patrné stopy po průsacích s výluhy pojiva.

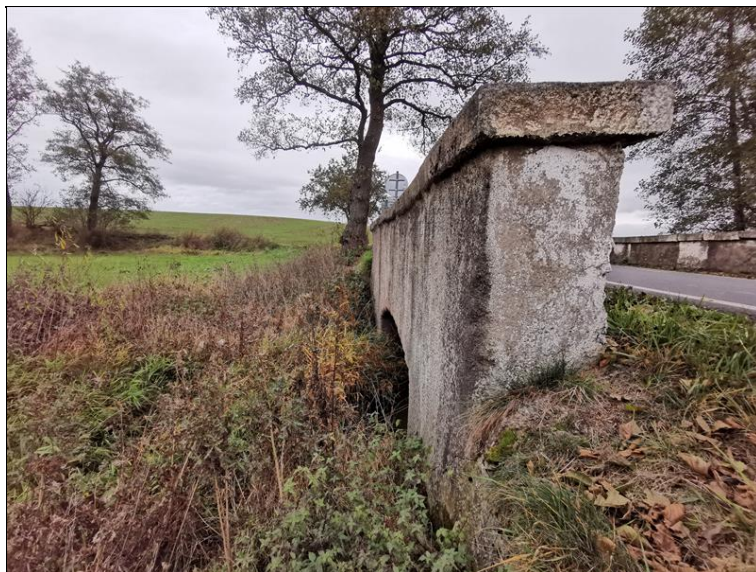
Pohled na levé křídlo u opěry OP1.

Na křídlech je omítka potrháná, místy separovaná.

Dochází k deformacím křídel směrem od vozovky. Vozovka je nově rekonstruovaná, nejsou patrné žádné deformace ani trhliny.

| [1] | 1.2 | Mostní podpěry křídla a čelní zdi | Během běžných prohlídek věnovat zvýšenou pozornost trhlinám a deformacím křídla. |

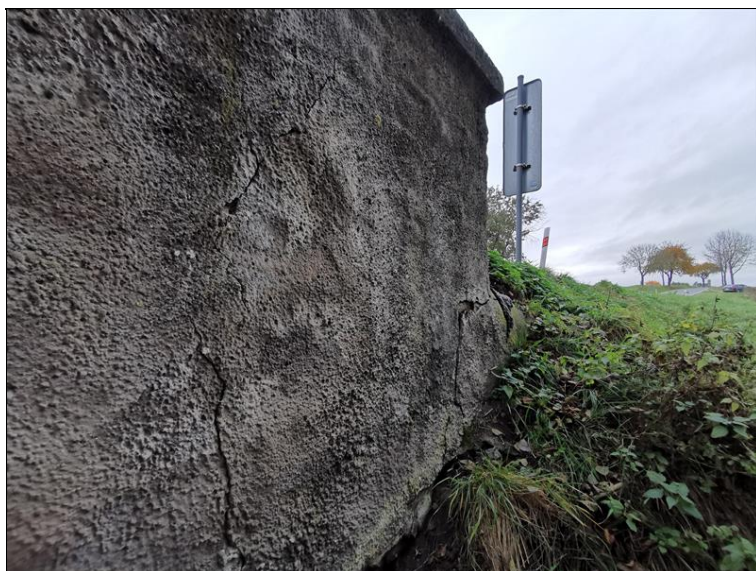
Pohled na levé křídlo u opěry OP1.

Na křídlech je omítka potrháná, místy separovaná.

Dochází k deformacím křídel směrem od vozovky. Vozovka je nově rekonstruovaná, nejsou patrné žádné deformace ani trhliny.

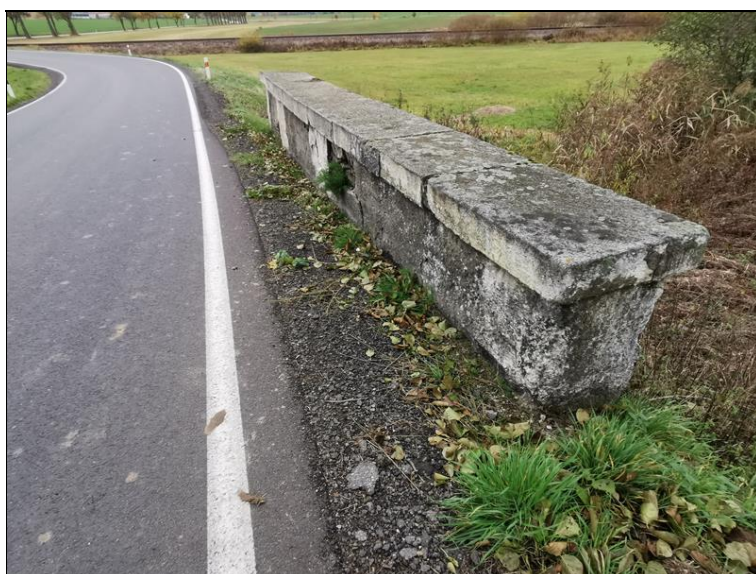
Pohled na pravou římsu mostu.

Podél říms jsou nánosy nečistot a uchycená vegetace.

Ochranná omítka parapetních zídek částečně odpadá. v odhaleném zdivu je vypadané spárování. Na zídkách jsou četné svislé trhliny. Podél zídek i na zídkách je uchycená vegetace.

Svou výškou zábradlí nevyhovuje stávajícím předpisům pro novostavby a rekonstrukce mostů.

| [2] | 3.1 | Vozovka | V rámci běžné údržby pravidelně čistit mostní svršek od nečistot a vegetace. |

| [6] | 4.2 | Zábradlí | Využít zbytkovou životnost a poté mostní objekt nahradit novým. |

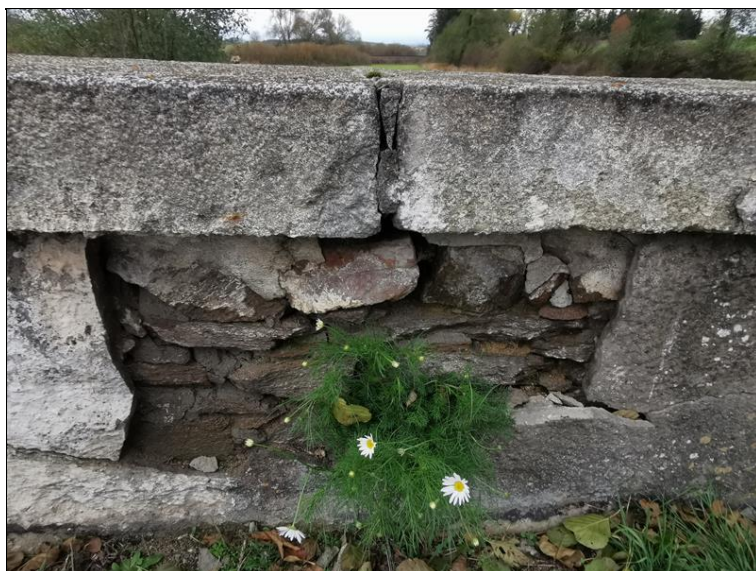
Pohled na zábradlí umístěné na pravé římse mostu.

Ochranná omítka parapetních zídek částečně odpadá. v odhaleném zdivu je vypadané spárování. Na zídkách jsou četné svislé trhliny. Podél zídek i na zídkách je uchycená vegetace.

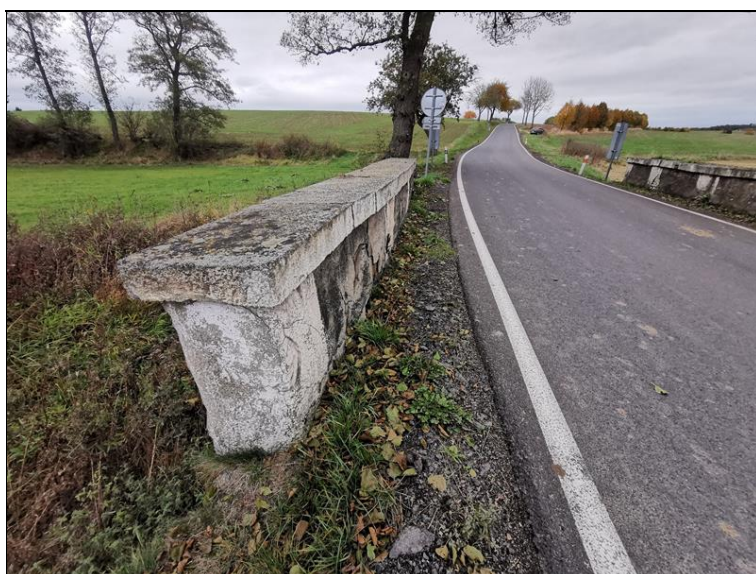
Pohled na levou římsu mostu.

Podél říms jsou nánosy nečistot a uchycená vegetace.

Ochranná omítka parapetních zídek částečně odpadá. v odhaleném zdivu je vypadané spárování. Na zídkách jsou četné svislé trhliny. Podél zídek i na zídkách je uchycená vegetace.

Svou výškou zábradlí nevyhovuje stávajícím předpisům pro novostavby a rekonstrukce mostů.

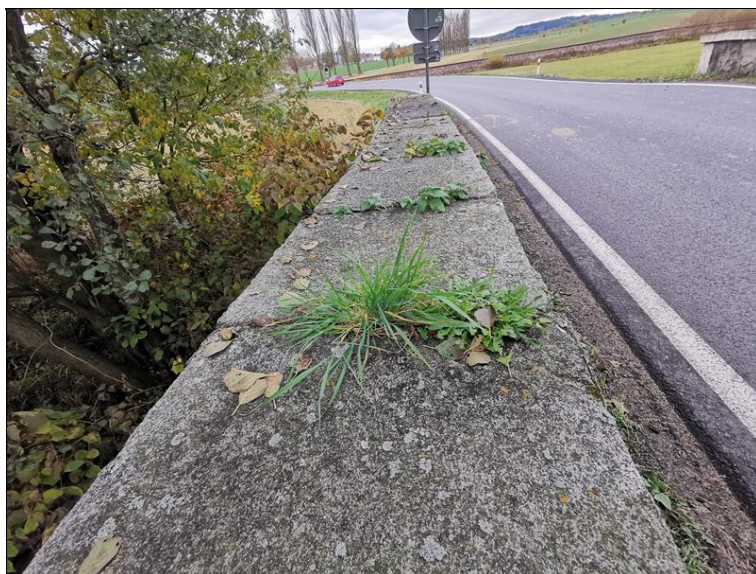
Pohled na zábradlí umístěné na levé římse mostu.

Ochranná omítka parapetních zídek částečně odpadá. v odhaleném zdivu je vypadané spárování. Na zídkách jsou četné svislé trhliny. Podél zídek i na zídkách je uchycená vegetace.

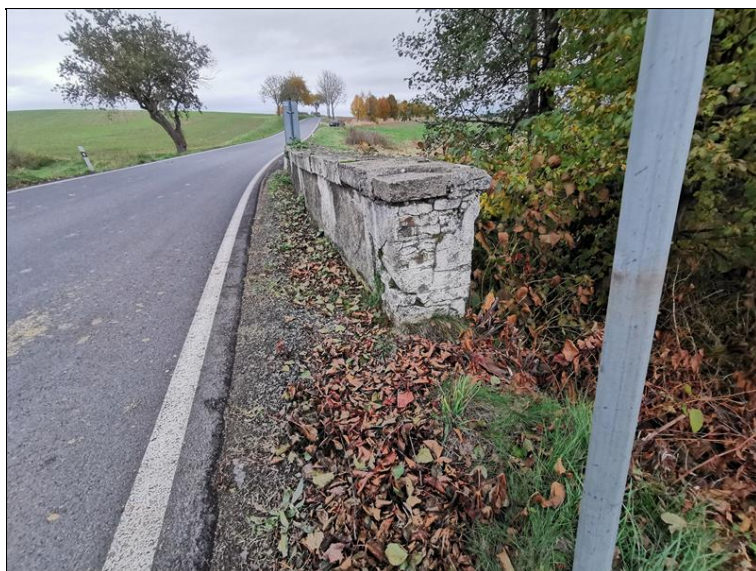
Pohled na levou římsu mostu.

Ochranná omítka parapetních zídek částečně odpadá. v odhaleném zdivu je vypadané spárování. Na zídkách jsou četné svislé trhliny. Podél zídek i na zídkách je uchycená vegetace.

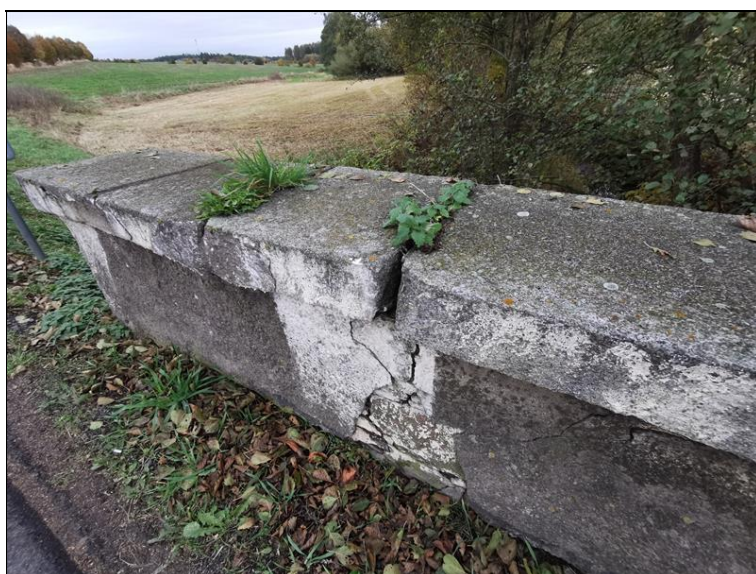
Pohled na zábradlí umístěné na levé římse mostu.

Ochranná omítka parapetních zídek částečně odpadá. v odhaleném zdivu je vypadané spárování. Na zídkách jsou četné svislé trhliny. Podél zídek i na zídkách je uchycená vegetace.
