Most 174-010

Most přes potok v obci Hudčice

HLAVNÍ PROHLÍDKA

Objekt: Most ev.č. 174-010 (Most přes potok v obci Hudčice)

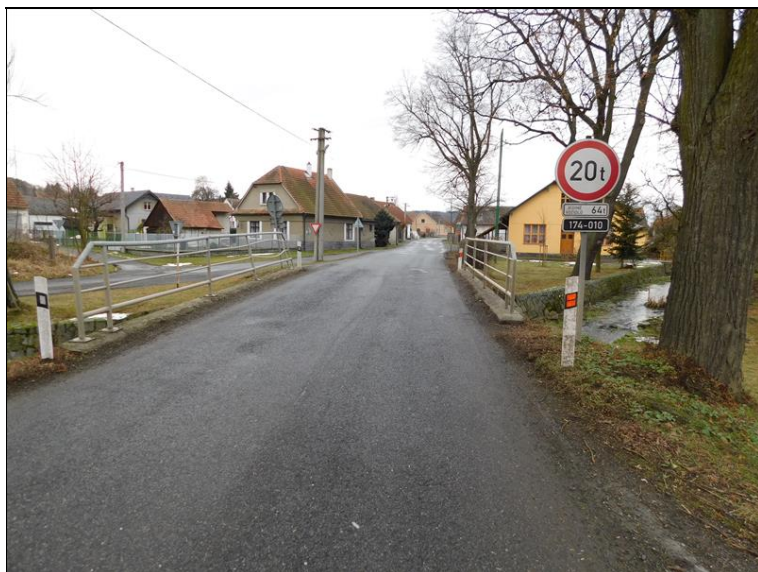
Pohled po směru staničení

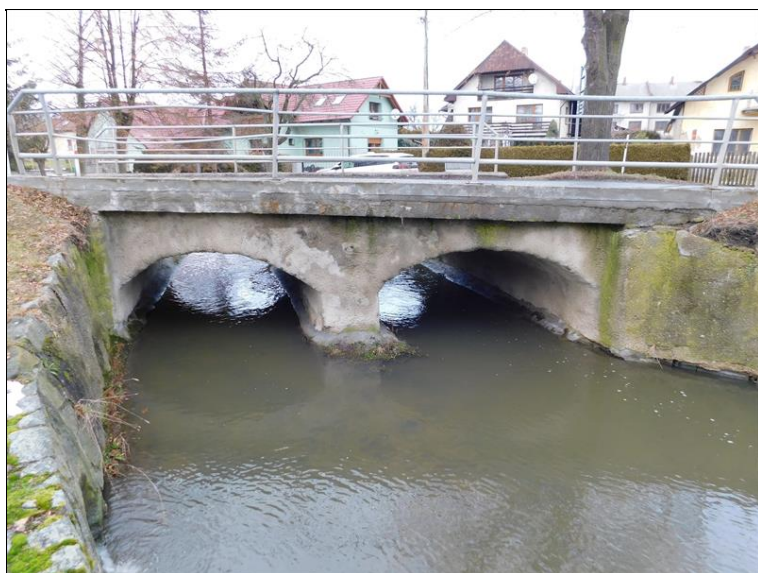
Pohled na most z levé strany

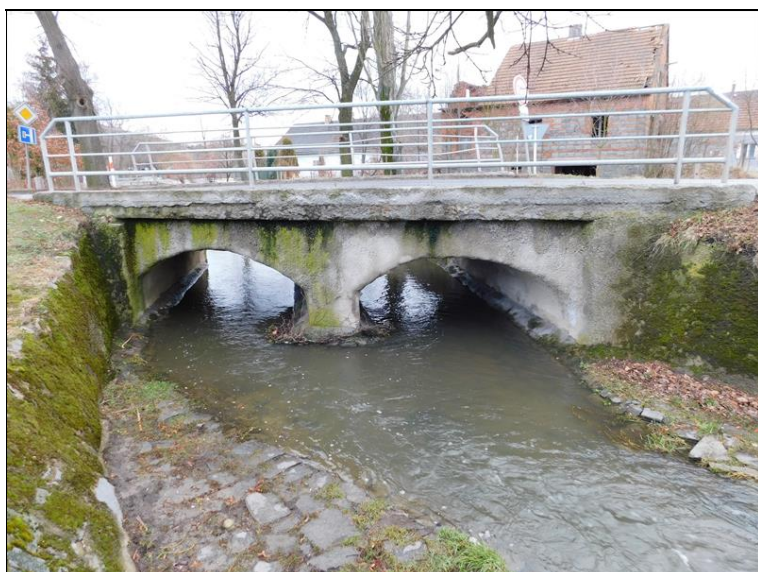
Pravá strana mostu

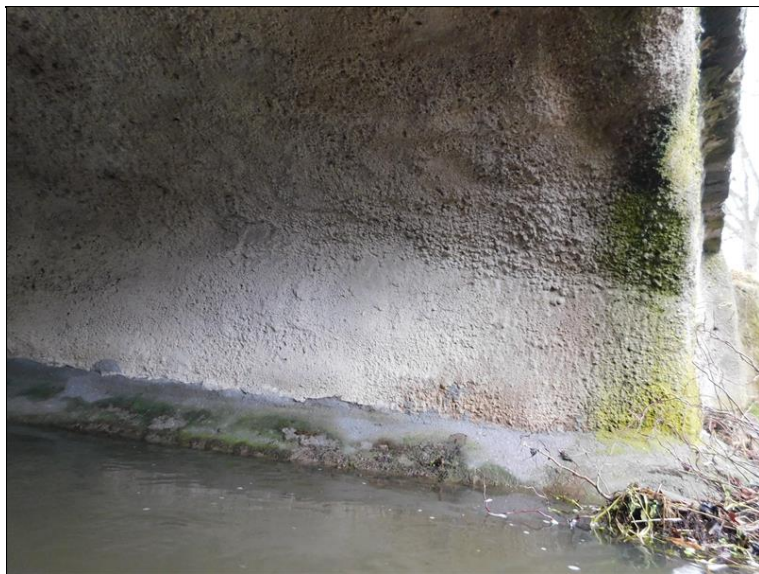
[1.1]	1.1 Základy mostních podpěr a křídel	Nebyly zjištěny žádné závady ukazující na poruchy v založení.
[1.2]	1.2 Mostní podpěry křídla a čelní zdi	Na podpěrách je torkret porušený trhlinami, v úrovni hladiny je opadaný. Místy jsou patrné průsaky. V krajních částech je biologické napadení.

Pravá strana piliře 2 do pole 1

| [1] | 2.1 | Nosná konstrukce | Průběžně provádět lokální zednické vysprávkky nosné konstrukce a spodní stavby dle potřeby. |

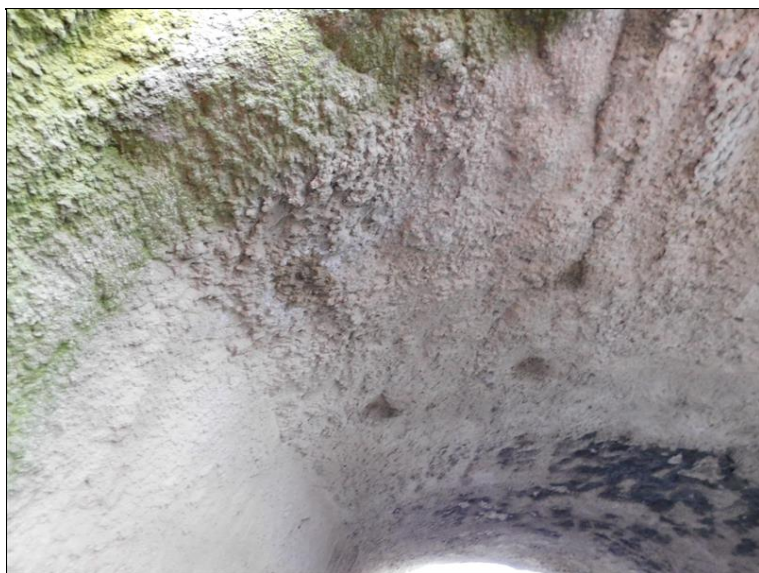
[2.1]	2.1 Nosná konstrukce	Na spodním líci klenby jsou místy patrné průsaky a bioplogické napadení.
[2.2]	2.4 Čelní zdi a přesypávka	Na čelní zdi zatéká pod římsami, na torkretu jsou patrné průsaky a biologické napadení.

Spodní líc klenby

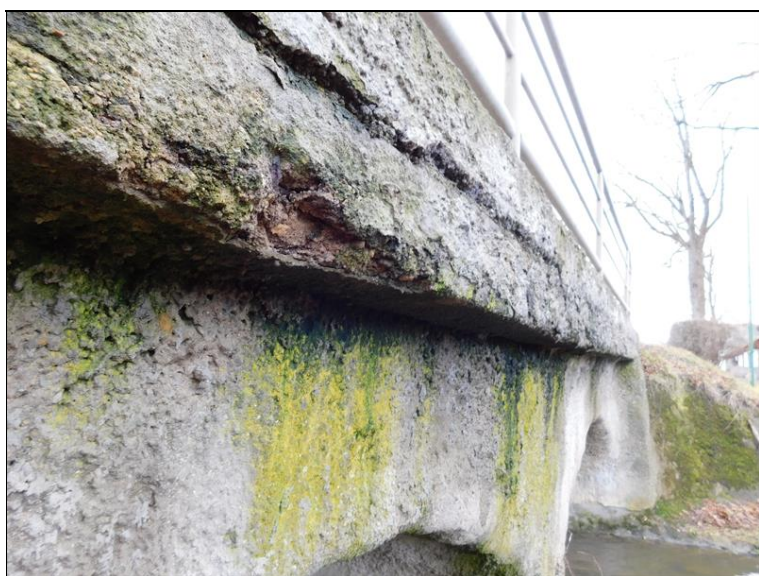
[3.1]	3.1 Vozovka	Vozovka je porušená sítí trhlin, dochází k jejímu kernému rozpadu. Podél říms jsou nánosy nečistot a vegetace. Vozovka je nadvýšená.
[3.2]	3.3.1 římsa	Římsy jsou navýšené. Beton říms je degradovaný. Na bocích a spodním líci jsou průsaky a stopy po zatékání s výluhy pojiva. Římsy mají nedostatečnou výšku obrubníku.

Detail pravé čelní zdi a římsy

| [5] | 3.3.1 | římša | Výhledově bude nutné provést opravu mostního svršku. Doporučuji provést úpravu tak, aby zábradlí a římša odpovídaly požadavkům současným předpisů. |

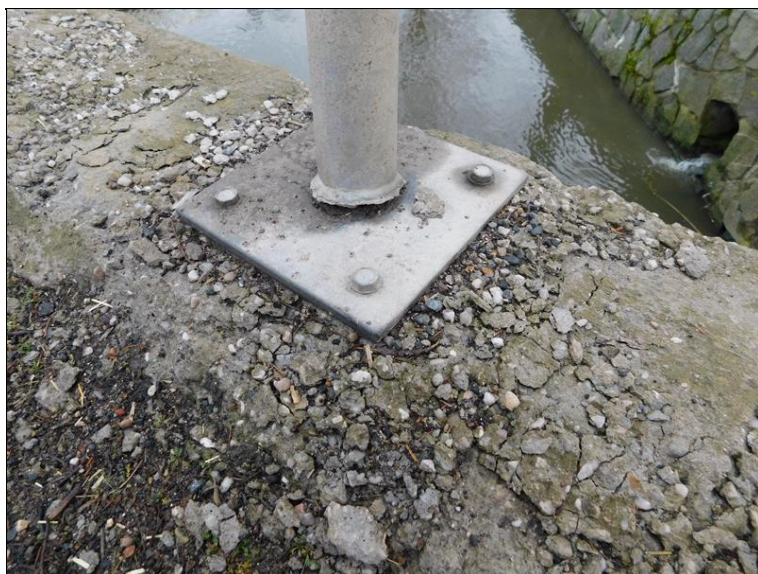
Levá římsa a nárazem poškozený zábradelní sloupek

| [3] | 4.2 | Zábradlí | Provést opravu zábradlí. Do doby opravy je nutné osadit provizorní zachytný systém. |

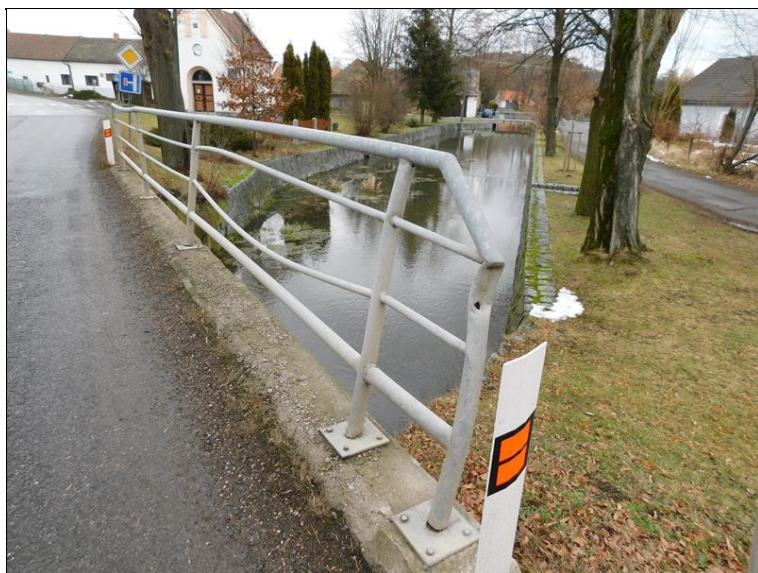
[4.1]	4.2 Zábradlí	Zábradlí je na levé straně zdeformované po nárazu vozidla. Tři zábradelní sloupky jsou utržené od patních desek, kotevní šrouby jsou vytržené. Svým typem zábradlí nevyhovuje platným ČSN.
[4.2]	4.6 Území pod mostem a přístup. cesty	Okolo piliře 2 je uchycená vegetace. U opevnění koryta potoka podél podpěr je místy vyplavené spárování.

Nárazem poškozené zábradlí na levé římse

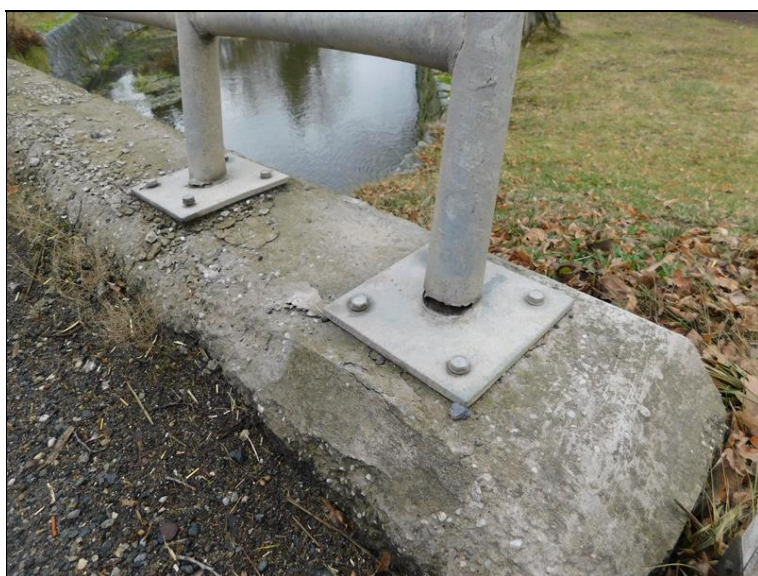
Detail utržených sloupků od patních desek a vytržené kotevní šrouby
