## ZPRÁVA O DIAGNOSTICKÉM PRŮZKUMU VOZOVKY

**Stavba:    Návrh opravy konstrukce vozovky  
              č. III/0066 Hřebeč**

**Z P R Á V A   č .   Z P / 1 3 6 0 2 8 / 2 0 1 9**

**Návrh opravy konstrukce vozovky  
III/0066 Hřebeč - diagnostika vozovky**

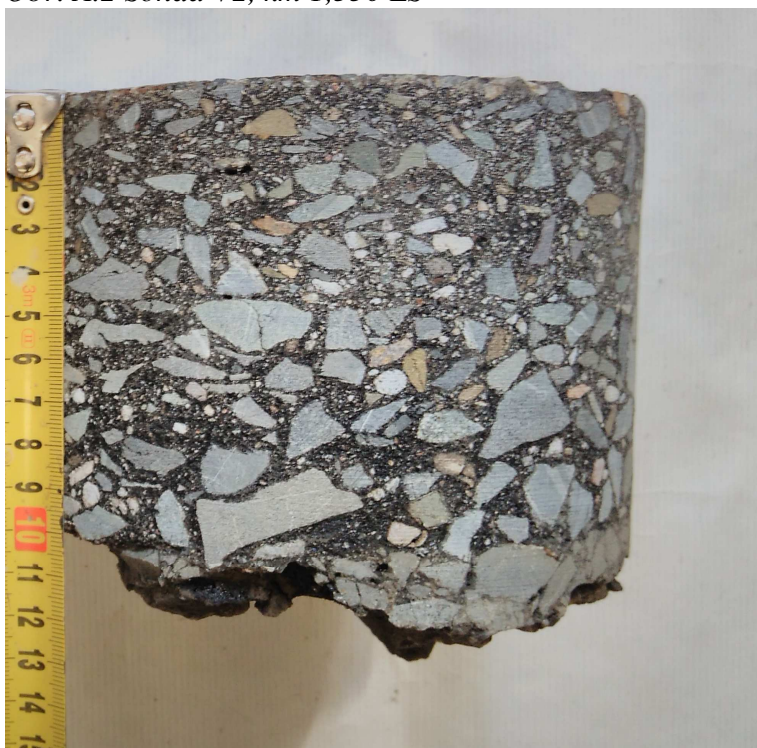
*Obr. A.2 Sonda V2, km 1,350 LS*

V provedených vrtaných sondách V2 a V3 byly zjištěny prolévané podkladní vrstvy typu makadam, které dosahovaly mocnosti 14 - 36 mm.

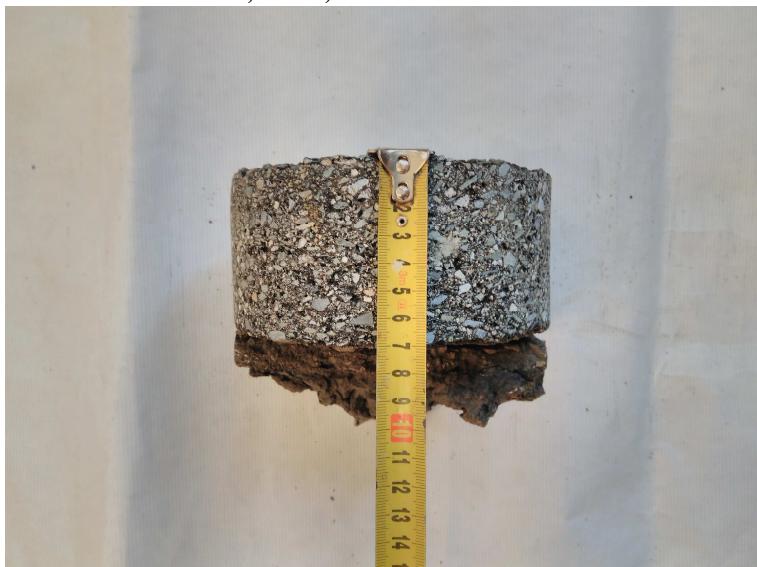
*Obr. A.3 Sonda V3, km 2,000 PS*

V odebraných vývrtech V3 a V4 bylo zjištěno zvýšené množství polyaromatických uhlovodíků (PAU). Ložní vrstvu a penetrační makadam je tak nutné zařadit do kategorie ZAS-T3 a ZAS-T4 znovuzískané asfaltové směsi a dle toho s ní nakládat.

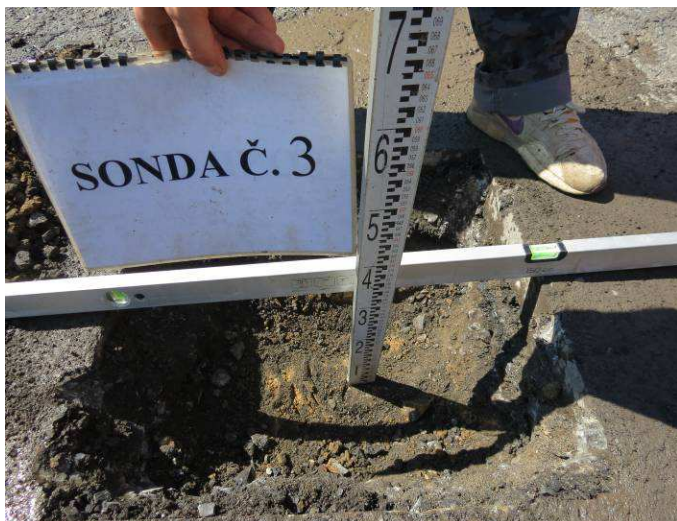
*Obr.1.G Sonda č.3 – celková hloubka sondy*

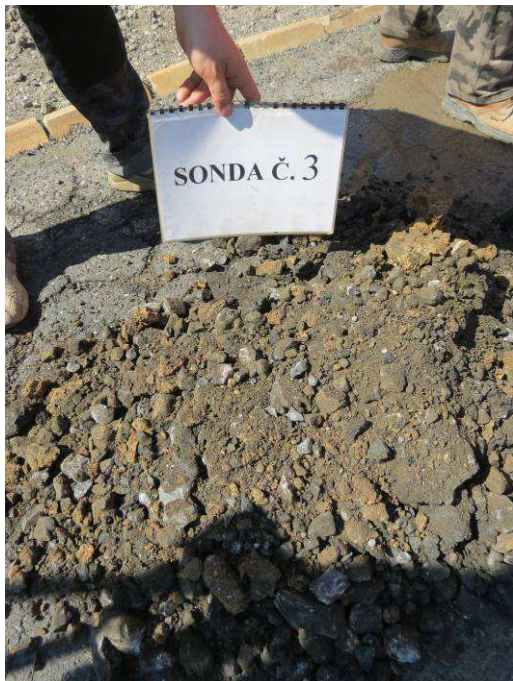
*Obr.2.F Sonda č.3 – materiál konstrukční vrstvy*

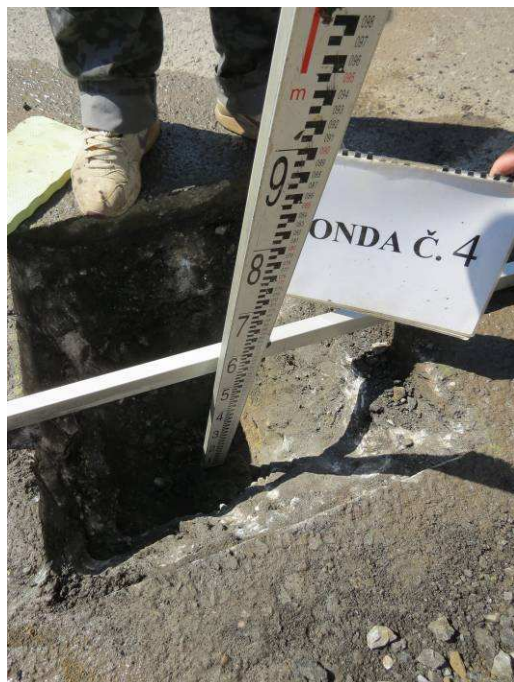
Celková tloušťka asfaltem stmelených vrstev v kopaných a vrtaných sondách se pohybovala od 63 mm do 290 mm (sonda S4) mm, ty byly realizovány na prolévané vrstvě typu makadam.

*Obr.3.F Sonda č.4 – celková hloubka sondy*

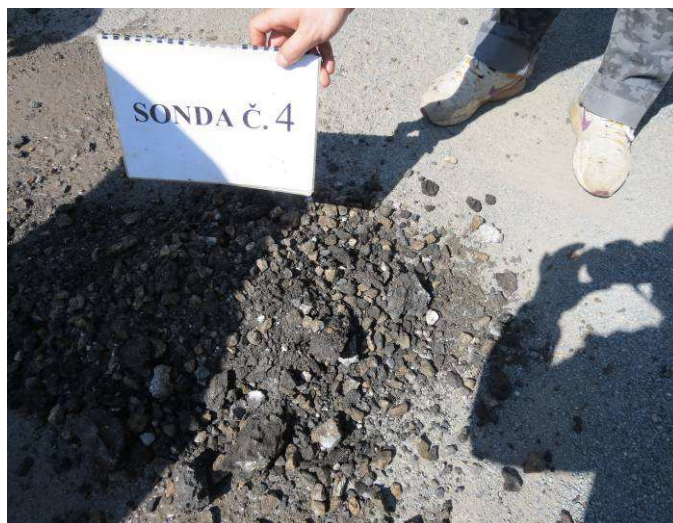
*Obr.4.F Sonda č.4 – materiál konstrukční vrstvy*

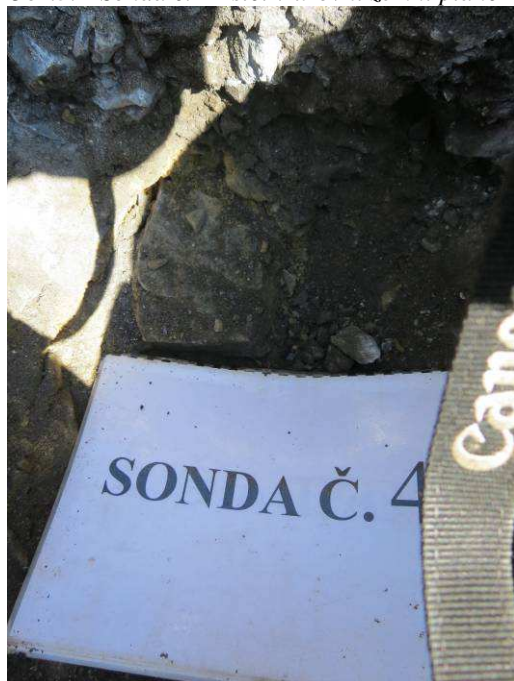
V sondách S4 a S5 byly zjištěny polohy štětu o tloušťce od 70 mm do 190 mm.

*Obr.5.F Sonda č.4 – štět v úrovni zemní pláně*

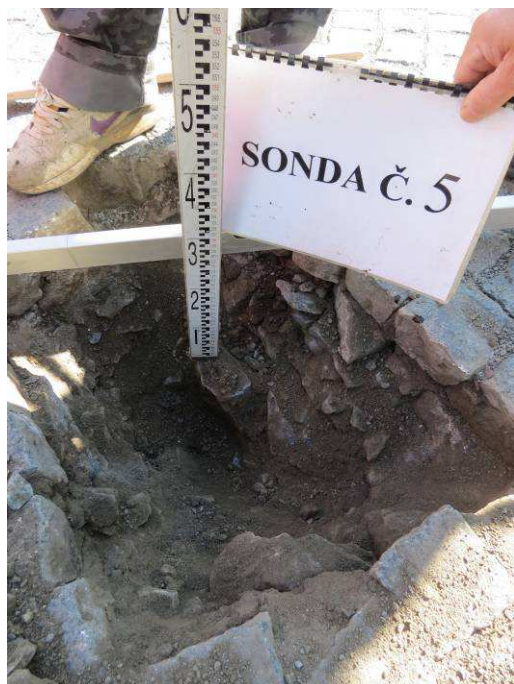
*Obr.6.F Sonda č.5 - celková hloubka sondy*

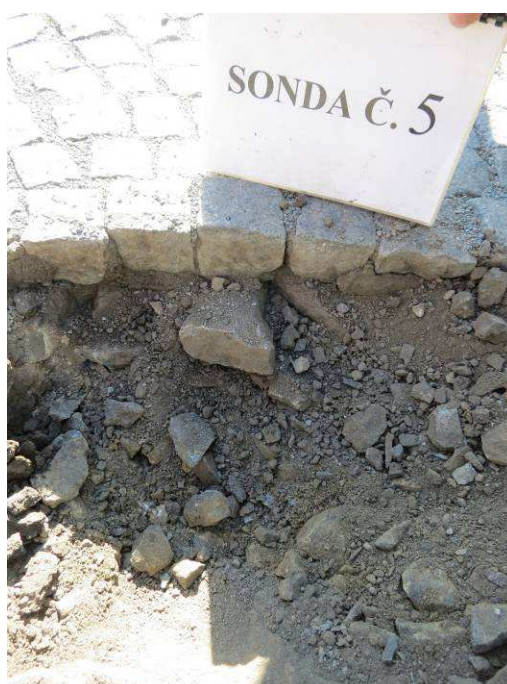
*Obr.7.F Sonda č.5 – detail konstrukční vrstvy*

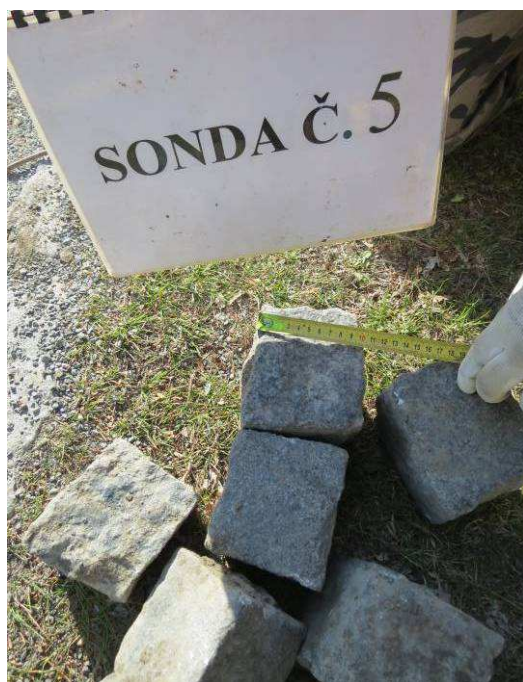
*Obr.8.F Sonda č.5 – dlažba*

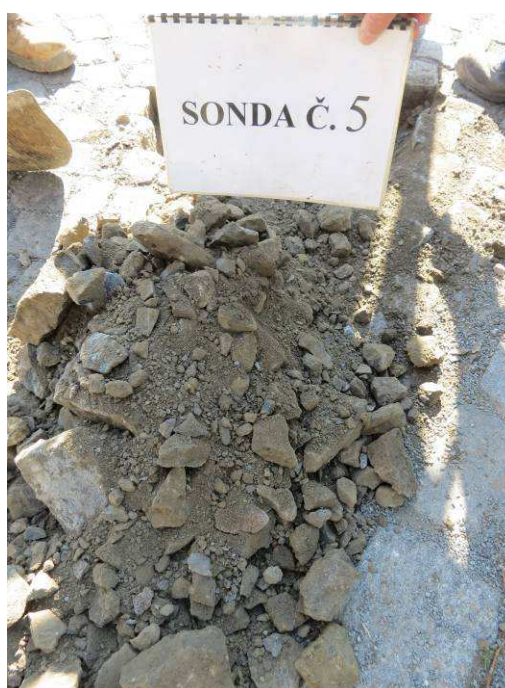
*Obr.9.F Sonda č.5 – materiál konstrukční vrstvy*

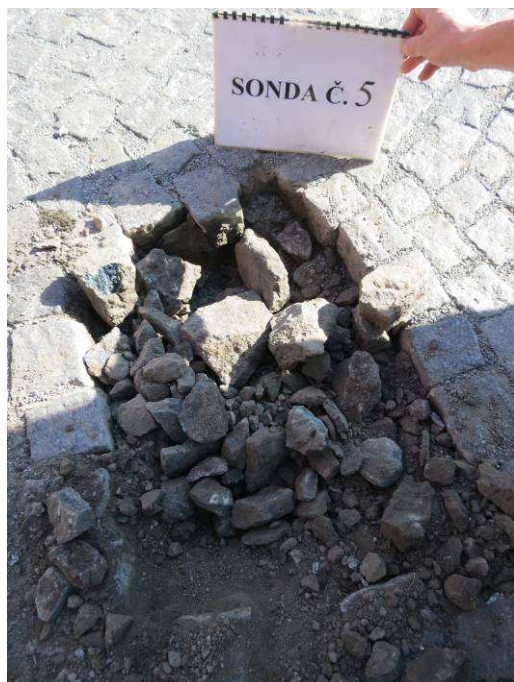
*Obr.10.F Sonda č.5 – materiál konstrukční vrstvy*

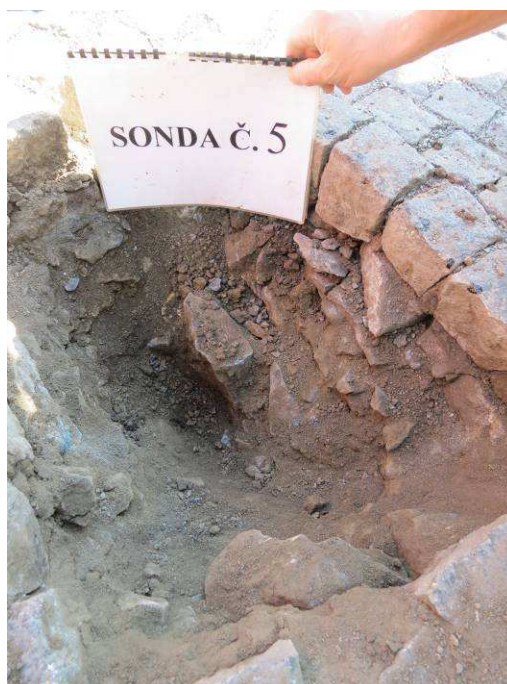
*Obr.11.F Sonda č.5 – štět v úrovni zemní pláně*

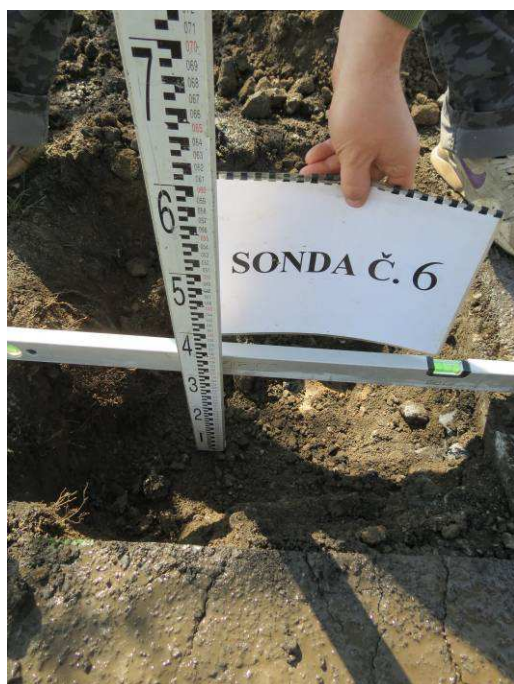
*Obr.12.F Sonda č.6 - celková hloubka sondy*

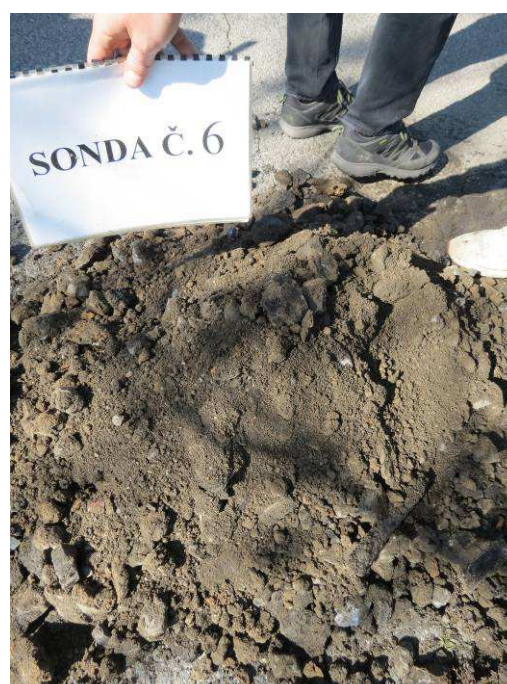
*Obr.13.F Sonda č.6 – materiál konstrukční vrstvy*

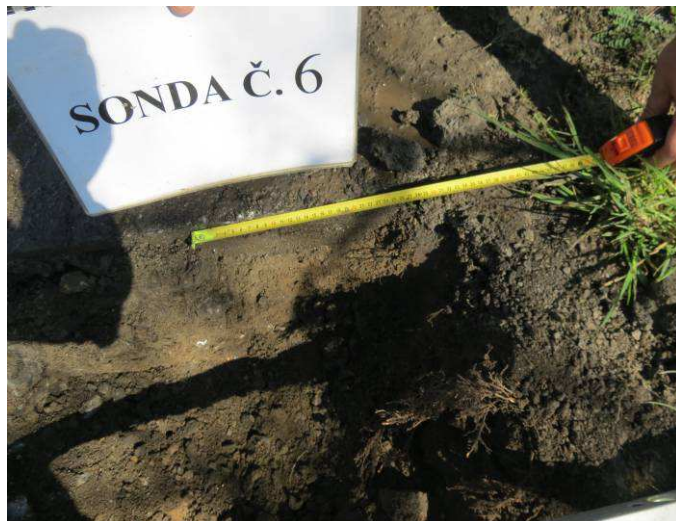
*Obr.14.F Sonda č.6 – detail krajince bez konstrukční vrstvy*
