ZPRÁVA O DIAGNOSTICKÉM PRŮZKUMU VOZOVKY

**Stavba: Návrh opravy konstrukce vozovky
 č. III/00711 Hřebeč**

Z P R Á V A č . Z P / 1 3 6 0 2 7 / 2 0 1 9

**Návrh opravy konstrukce vozovky
III/00711 Hřebeč**

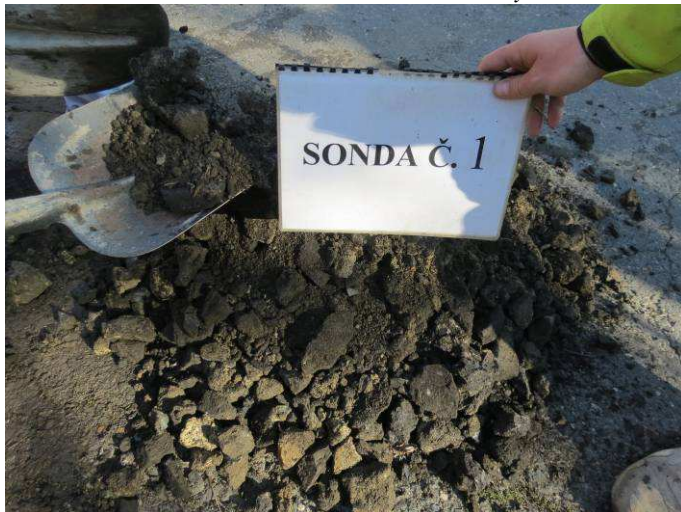
Obr.2.F Sonda č.1 – materiál konstrukční vrstvy

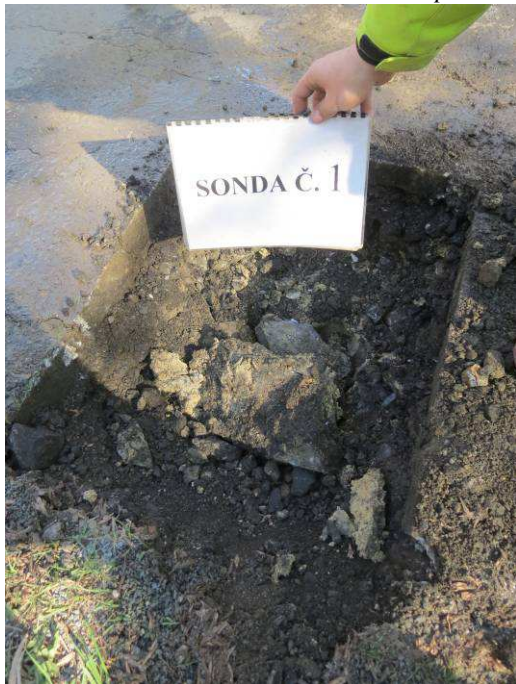
V podloží nestmelených vrstev byly v kopaných sondách ověřeny polohy štětu o mocnosti cca 140 mm

Obr.3.F Sonda č.1 – štět v úrovni zemní pláně

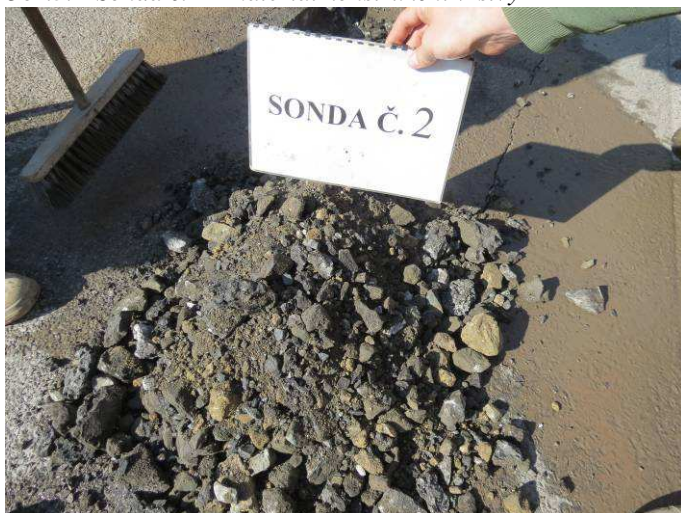
Obr.5.F Sonda č.2 – materiál konstrukční vrstvy

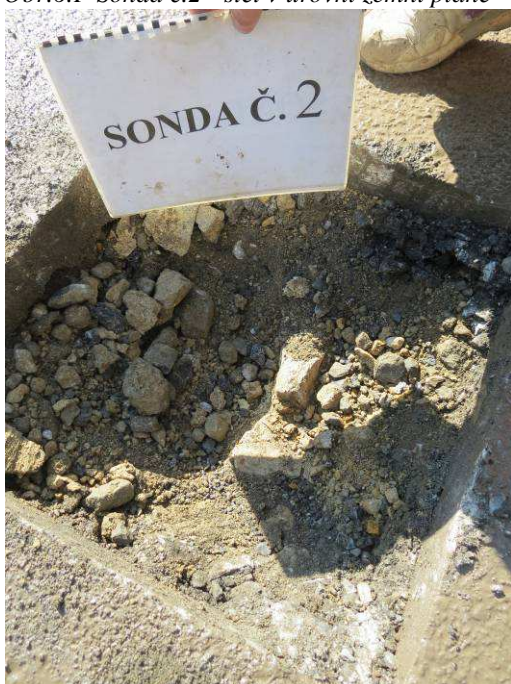
Obr.6.F Sonda č.2 - štět v úrovni zemní pláně
