DIAGNOSTICKÝ PRŮZKUM
KONSTRUKCE VOZOVKY
SILNICE III/00716
BUŠTĚHRAD-DOLANY
KM 0,830 - 5,455

Zpráva č. DV-18-041 z 10/2018

KSÚS Středočeského kraje, p. o.
Zborovská 11
150 21 Praha 5

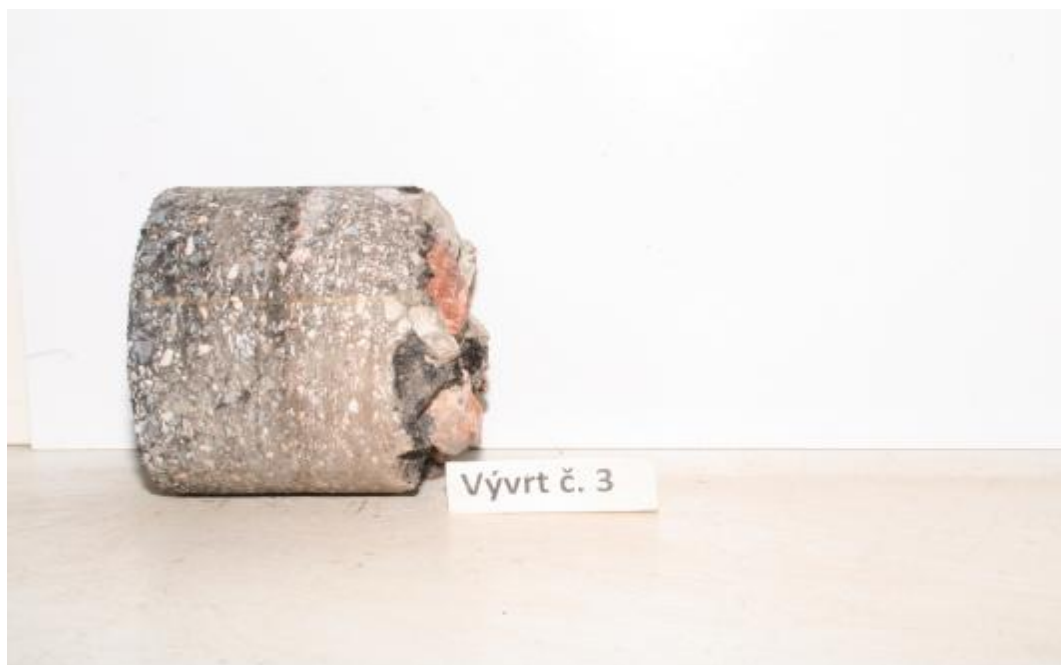
AC 11	35 mm
AC 11	38 mm
AC 16	63 mm
PM	??? mm

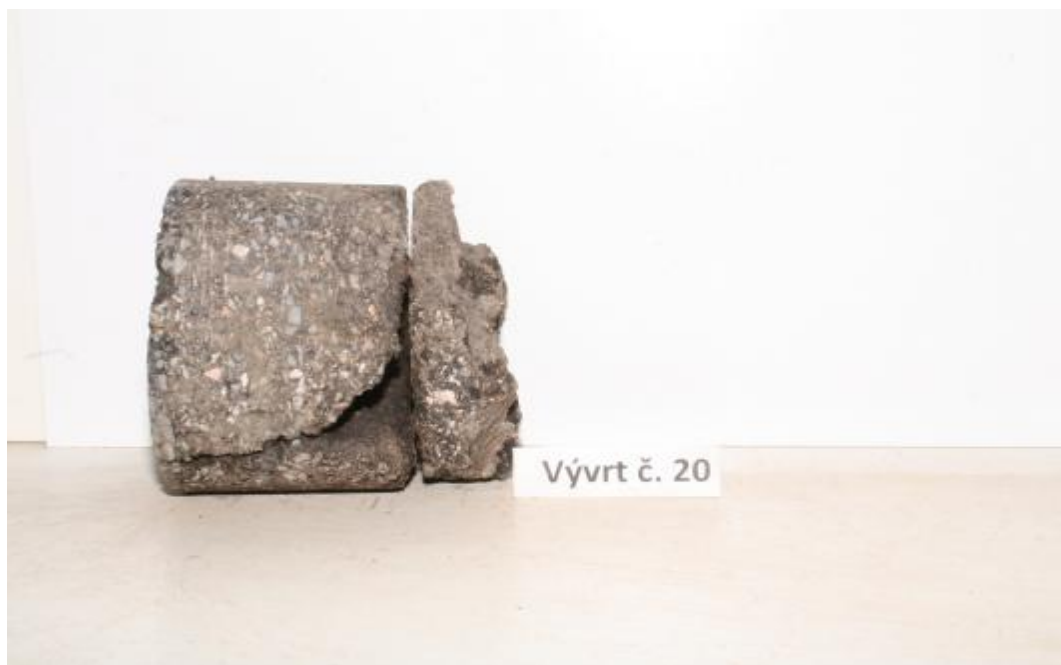
spojení vrstev		tloušťka vrstvy
7,4 kN	MK	10 mm
	AC 11	51 mm
nespojeno	AC 11	40 mm
	AC 11	25 mm
	PM	25 mm

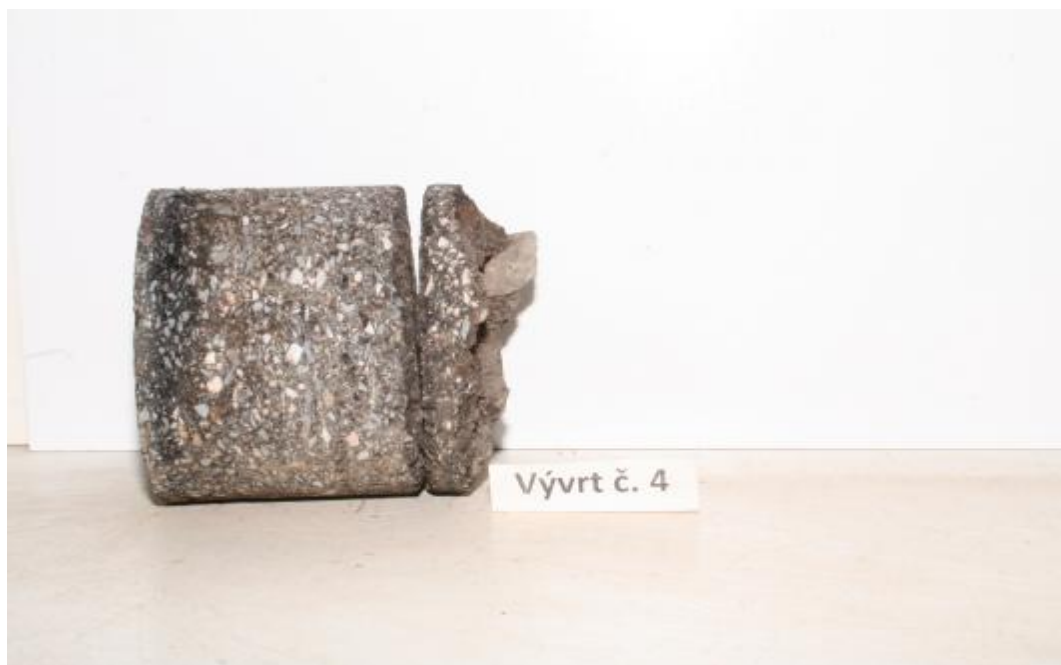
spojení vrstev		tloušťka vrstvy
12,1 kN	AC 11	35 mm
3,8 kN	AC 11	42 mm
nespojeno	AC 16	31 mm
	AC 11	25 mm
	PM	??? mm

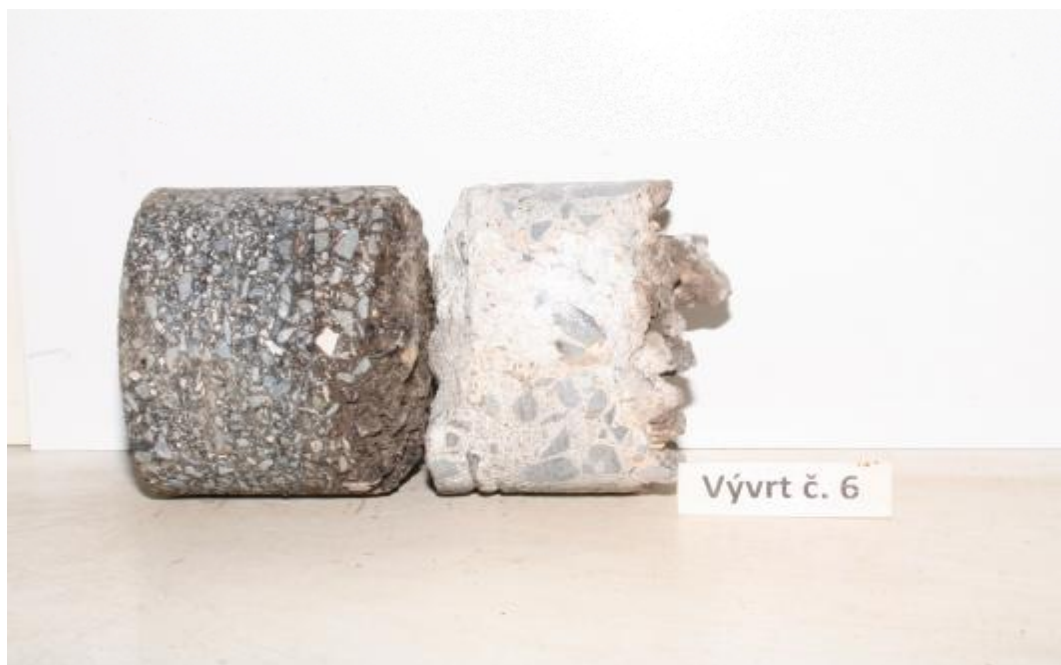
6,2 kN	AC 11	35 mm
13,8 kN	AC 11	45 mm
	AC 16	42 mm
	SC	102 mm

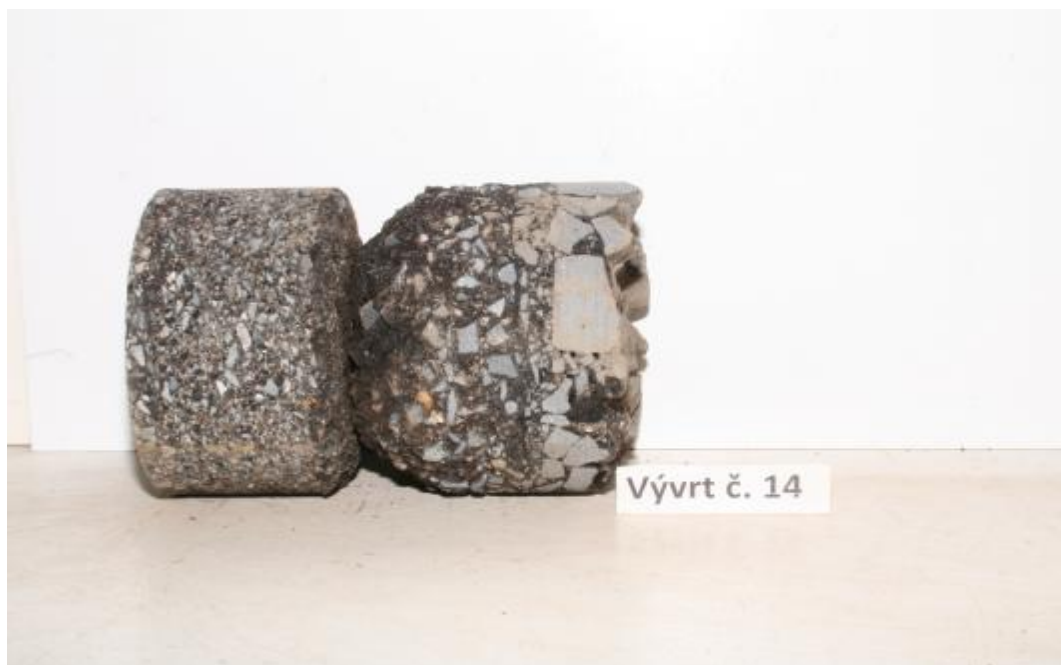
spojení vrstev		tloušťka vrstvy
6,6 kN	AC 11	30 mm
nespojeno	AC 11	58 mm
	AC 16	53 mm
	AC 16	40 mm
	PM	30 mm
