Most 3271-2

Most přes zavlažovací kanál před Starým Kolínem

HLAVNÍ PROHLÍDKA

Datum provedení prohlídky: 17.12.2021

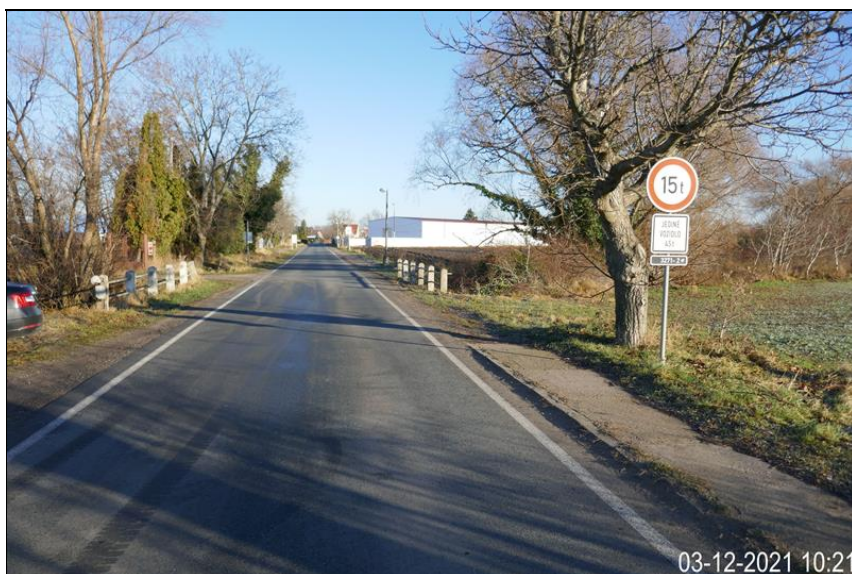
šířkové uspořádání v pohledu ve směru staničení

Asfaltový kryt je nový po rekonstrukci. Vyskytují se nečistoty a vegetace na nebezpečných krajnicích.

| [1] | 3.1 | Vozovka | Pravidelně čistit krajnice od vegetace a nečistot. |

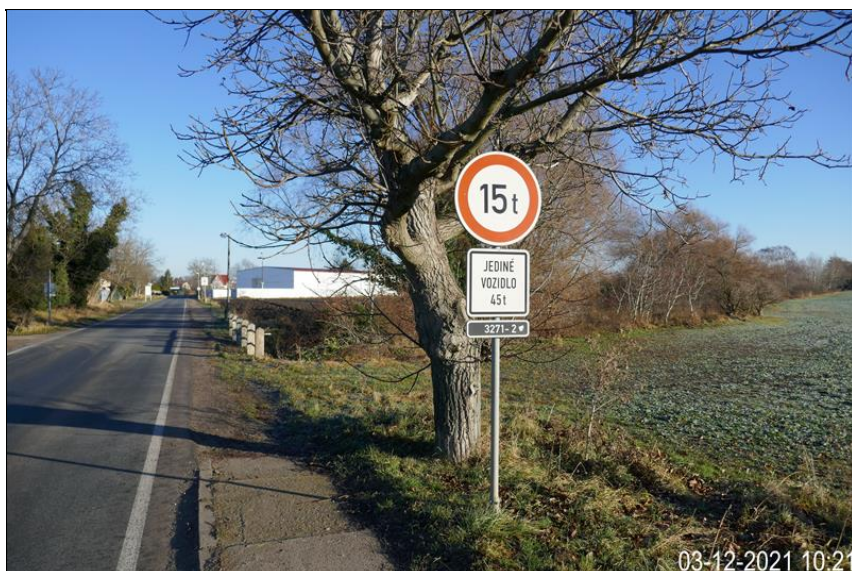
dopravní značení ve směru staničení

Proti směru staničení chybí označení normální zatížitelnosti proti směru staničení. Hodnoty nesouhlasí s evidencí a HPM.

| [5] | 4.3 | Dopravní značení, označení objektu | Opravit chybné hodnoty a doplnit označení zatížitelnosti podle předpisů. Zajistit výrobu a oboustranné osazení dopravních značek omezujících zatížitelnost, 2x B13 (11t) + 2x E13 (Jediné vozidlo 33t). |

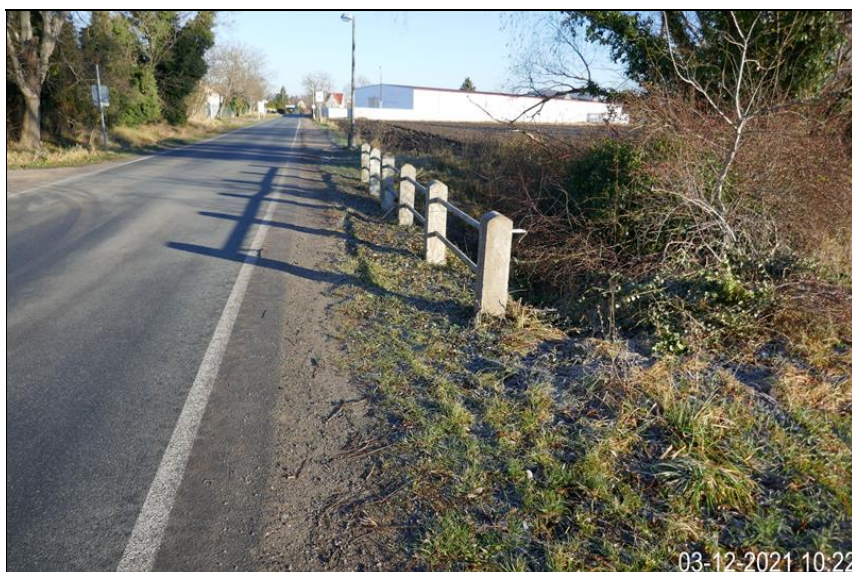
pravé římsa v pohledu ve směru staničení

Římsy jsou nízké, voda z krajnic vozovky je snadno přetéká, nechrání boky mostu.

| [14] | 3.3.1 | římša | V rámci rekonstrukce vyměnit současné římsy za nové s odraznou obrubou. |

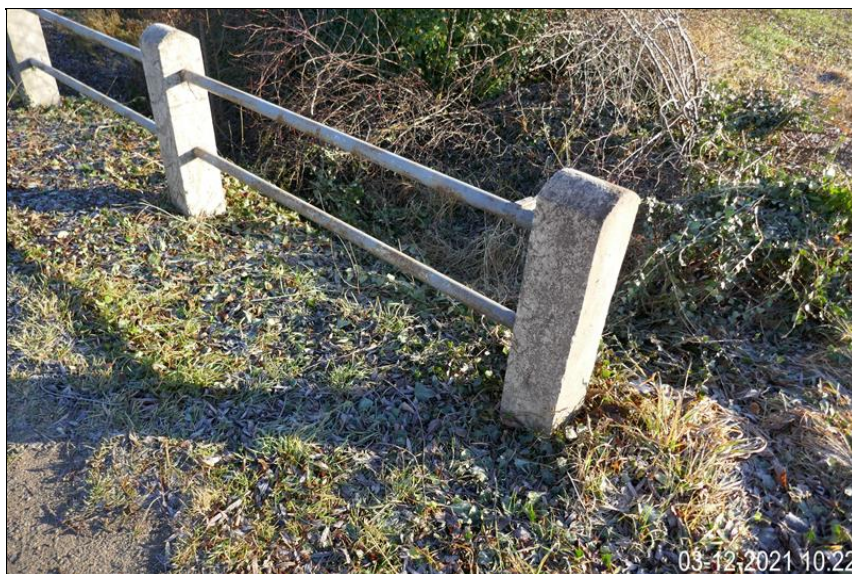
zábradlí na pravé římse ukončení za OP1

Zábradlí je ve špatném technickém stavu. Ocelové trubky korodují, PKO se odlupuje. Betonové sloupky jsou rozpraskané a některé naprosto nefunkční. Zábradlí neplní svou funkci. Není odrazný pruh, římse je níže než vozovka.

| [4] | 4.2 | Zábradlí | Umístit provizorní značení Z4. |

| [8] | 4.2 | Zábradlí | Umístit dočasná betonová svodidla podél obou stran. |

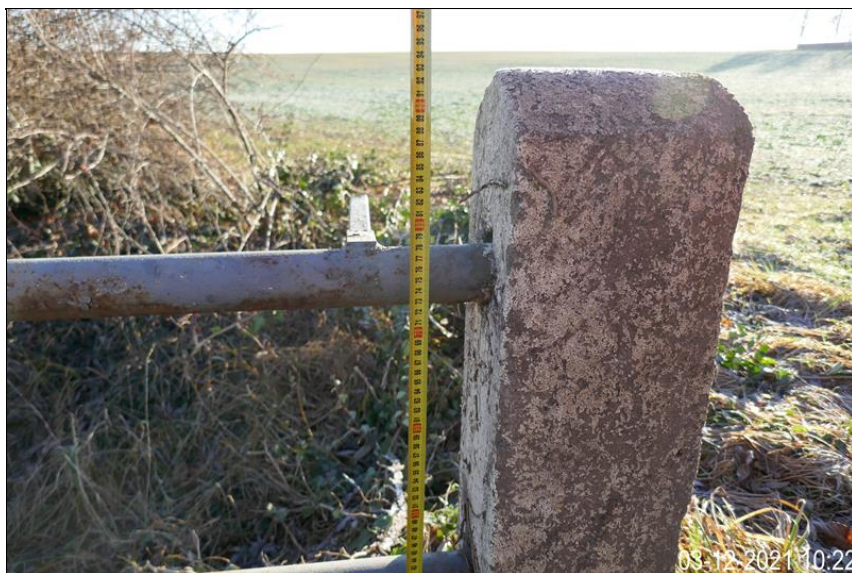
výška zábradlí

Zábradlí je ve špatném technickém stavu. Ocelové trubky korodují, PKO se odlupuje. Betonové sloupky jsou rozpraskané a některé naprosto nefunkční. Zábradlí neplní svou funkci. Není odrazný pruh, římse je níže než vozovka.

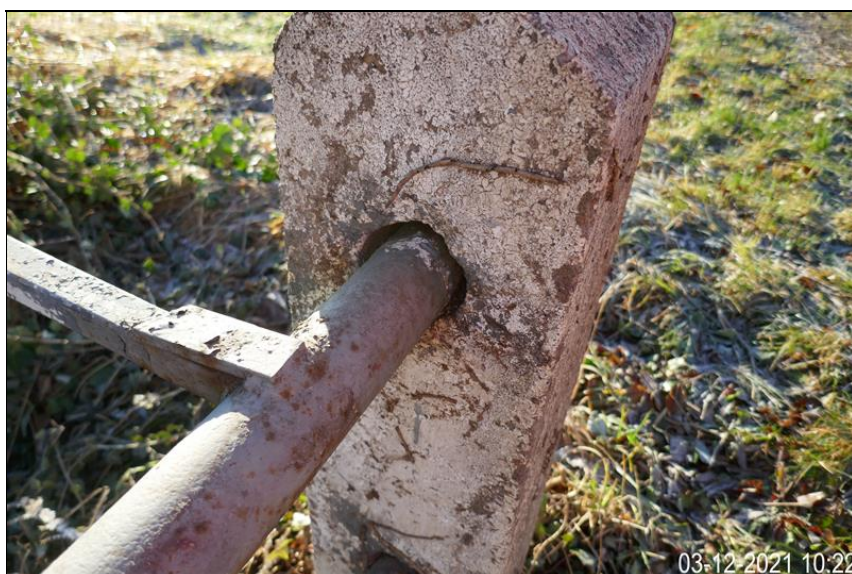
detail koroze zábradlí a upevnění madla ve sloupku

Zábradlí je ve špatném technickém stavu. Ocelové trubky korodují, PKO se odlupuje. Betonové sloupky jsou rozpraskané a některé naprosto nefunkční. Zábradlí neplní svou funkci. Není odrazný pruh, římse je níže než vozovka.

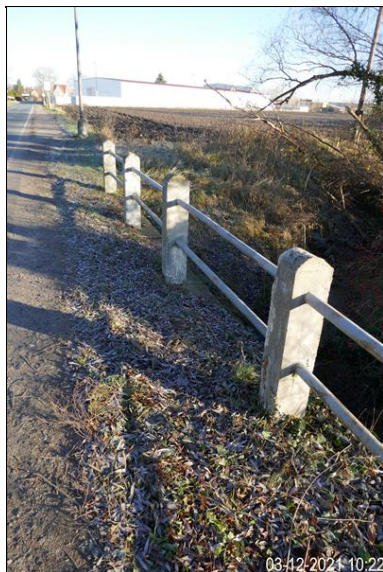
pravá římsa

Zábradlí je ve špatném technickém stavu. Ocelové trubky korodují, PKO se odlupuje. Betonové sloupky jsou rozpraskané a některé naprosto nefunkční. Zábradlí neplní svou funkci. Není odrazný pruh, římsa je níže než vozovka.

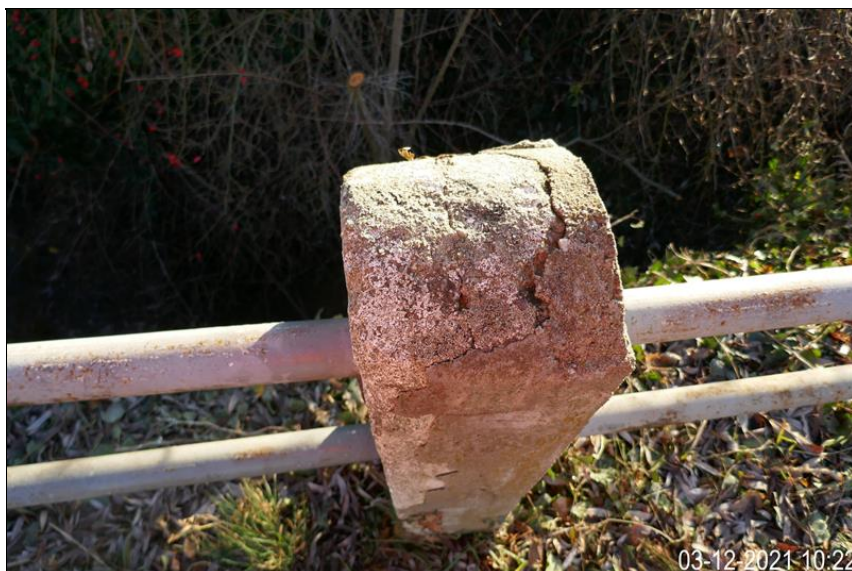
detail sloupku stopy po vysprávkách
trhliny

Zábradlí je ve špatném technickém stavu. Ocelové trubky korodují, PKO se odlupuje. Betonové sloupky jsou rozpraskané a některé naprosto nefunkční. Zábradlí neplní svou funkci. Není odrazný pruh, římsa je níže než vozovka.

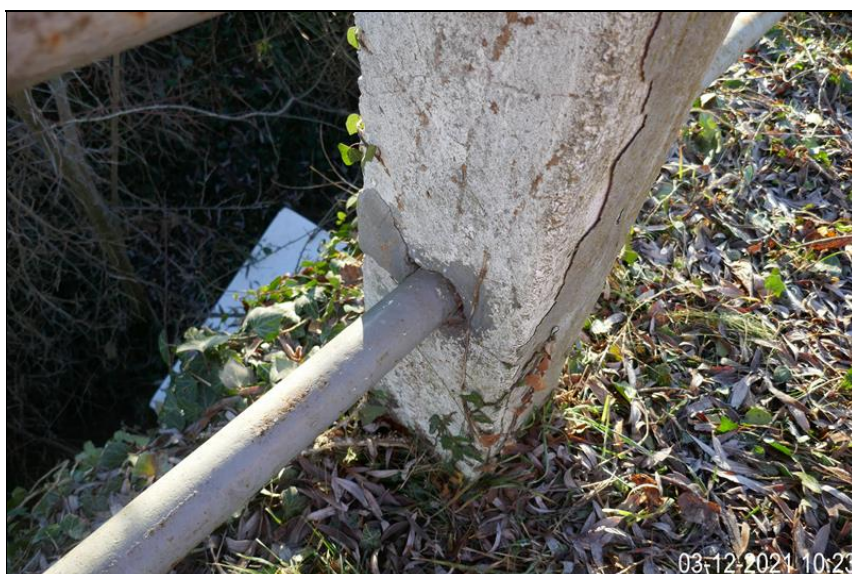
detail sloupku odpadávající omítka

Zábradlí je ve špatném technickém stavu. Ocelové trubky korodují, PKO se odlupuje. Betonové sloupky jsou rozpraskané a některé naprosto nefunkční. Zábradlí neplní svou funkci. Není odrazný pruh, římsa je níže než vozovka.

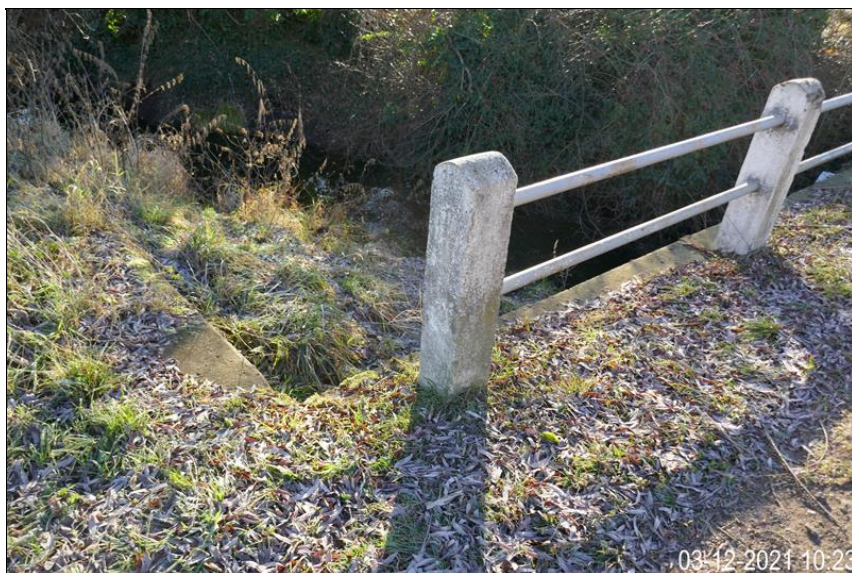
ukončení římsy a zábradlí na pravé římsě za OP2

Zábradlí je ve špatném technickém stavu. Ocelové trubky korodují, PKO se odlupuje. Betonové sloupky jsou rozpraskané a některé naprosto nefunkční. Zábradlí neplní svou funkci. Není odrazný pruh, římsa je níže než vozovka.

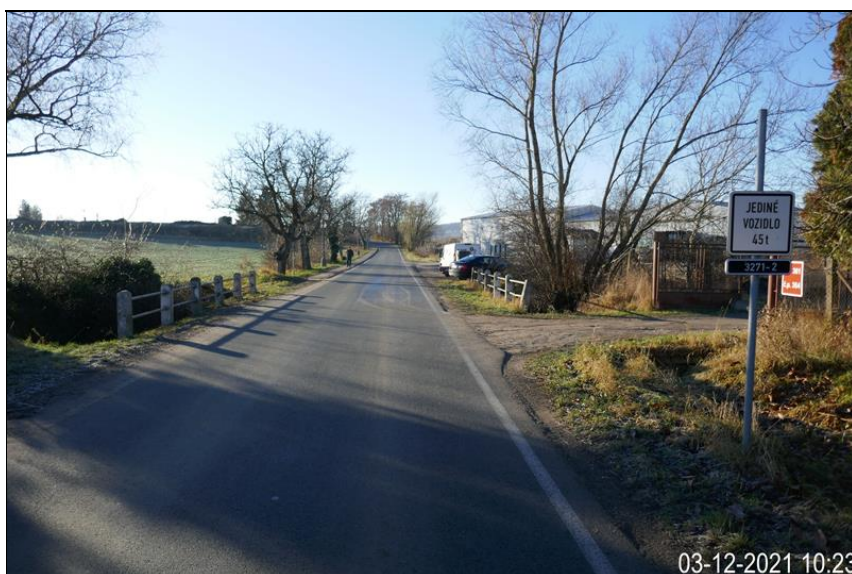
šířkové uspořádání v pohledu proti směru staničení

Asfaltový kryt je nový po rekonstrukci. Vyskytují se nečistoty a vegetace na nepevněných krajnicích.

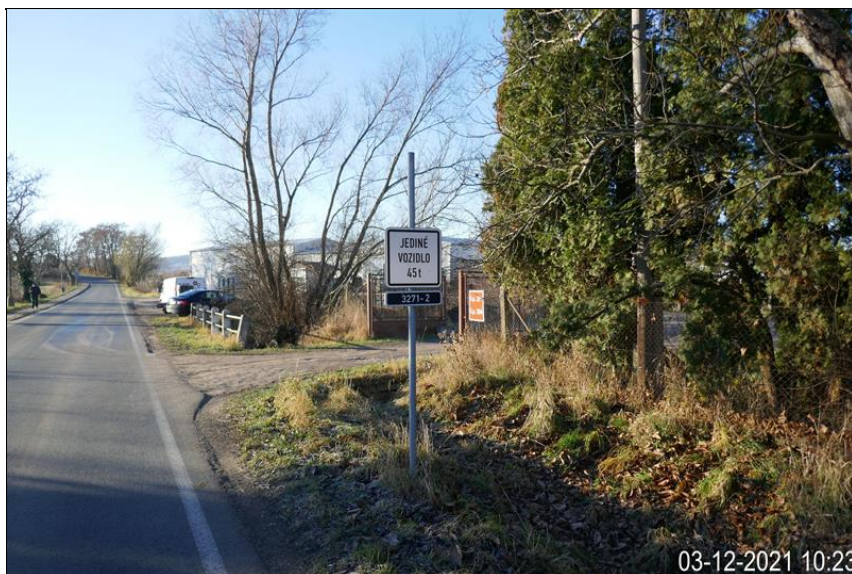
dopravní značení proti směru staničení

Proti směru staničení chybí označení normální zatížitelnosti proti směru staničení. Hodnoty nesouhlasí s evidencí a HPM.

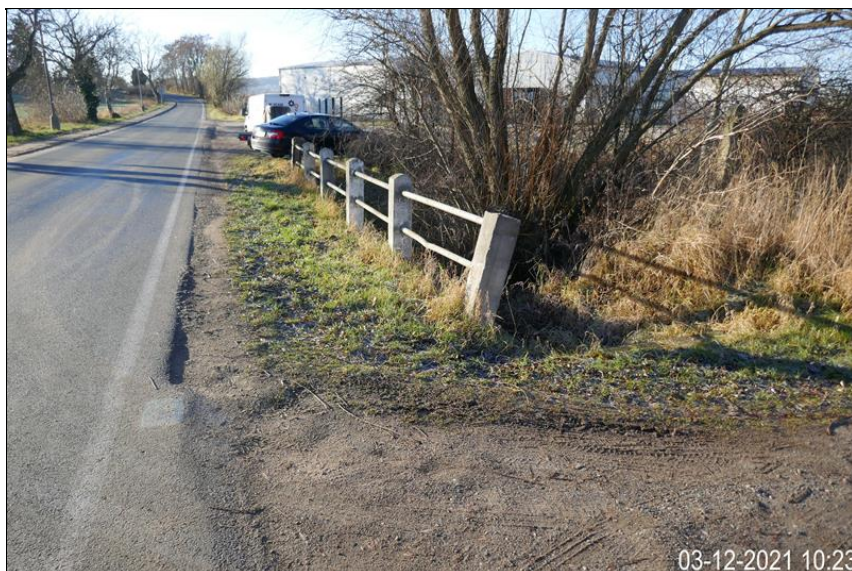
levá římsa od O2

Zábradlí je ve špatném technickém stavu. Ocelové trubky korodují, PKO se odlupuje. Betonové sloupky jsou rozpraskané a některé naprosto nefunkční. Zábradlí neplní svou funkci. Není odrazný pruh, římsa je níže než vozovka.

Římsy jsou nízké, voda z krajnic vozovky je snadno přetéká, nechrání boky mostu.

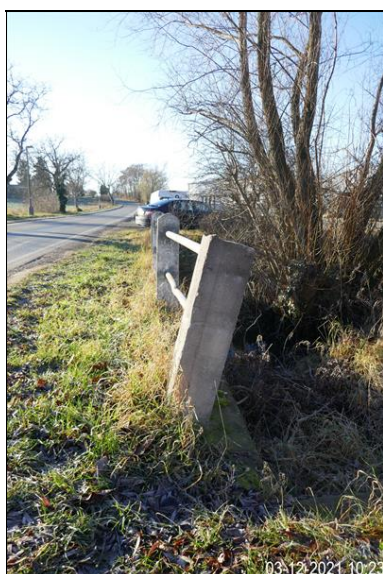
nakloněný sloupek zábradlí za OP2

Zábradlí je ve špatném technickém stavu. Ocelové trubky korodují, PKO se odlupuje. Betonové sloupky jsou rozpraskané a některé naprosto nefunkční. Zábradlí neplní svou funkci. Není odrazný pruh, římsa je níže než vozovka.

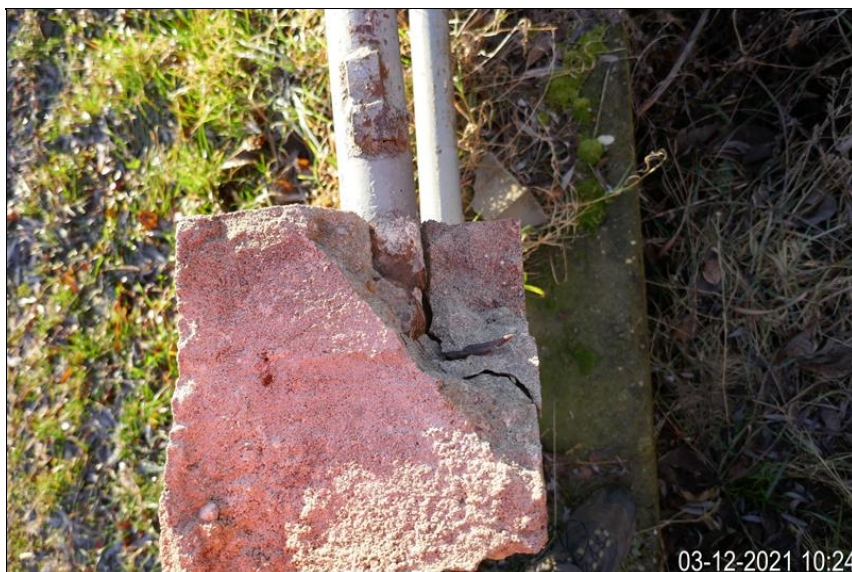
detail poškození sloupku

Zábradlí je ve špatném technickém stavu. Ocelové trubky korodují, PKO se odlupuje. Betonové sloupky jsou rozpraskané a některé naprosto nefunkční. Zábradlí neplní svou funkci. Není odrazný pruh, římsa je níže než vozovka.

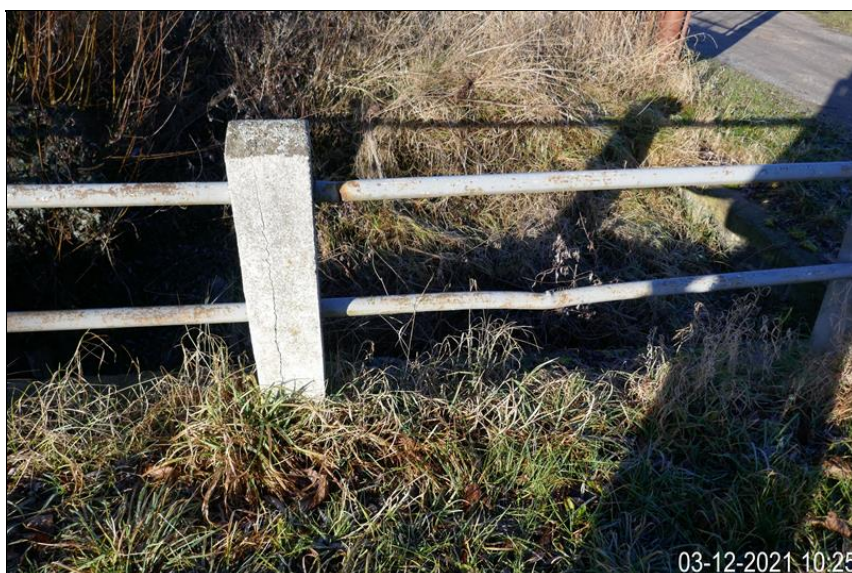
deformace madla zábradlí koroze trhliny ve sloupcích

Zábradlí je ve špatném technickém stavu. Ocelové trubky korodují, PKO se odlupuje. Betonové sloupky jsou rozpraskané a některé naprosto nefunkční. Zábradlí neplní svou funkci. Není odrazný pruh, římsa je níže než vozovka.

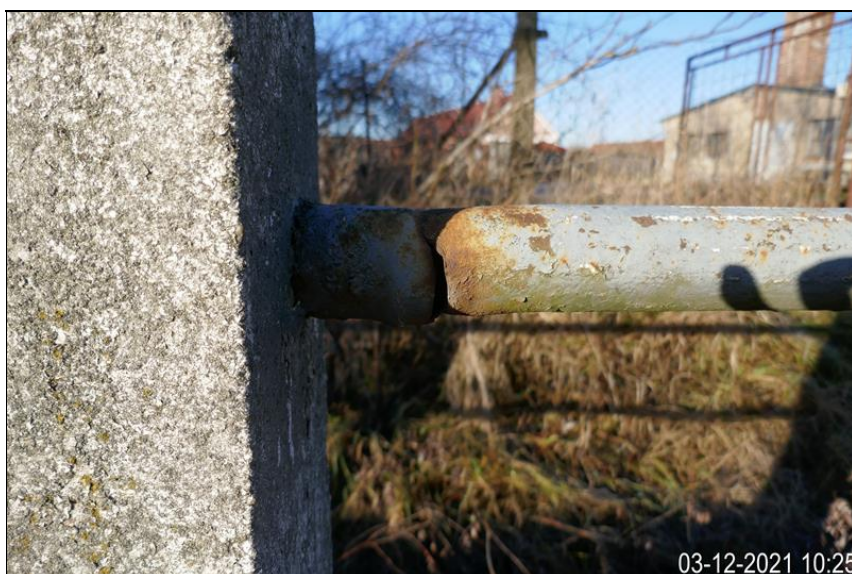
zábradlí deformace poškození ocelového profilu

Zábradlí je ve špatném technickém stavu. Ocelové trubky korodují, PKO se odlupuje. Betonové sloupky jsou rozpraskané a některé naprosto nefunkční. Zábradlí neplní svou funkci. Není odrazný pruh, římsa je níže než vozovka.

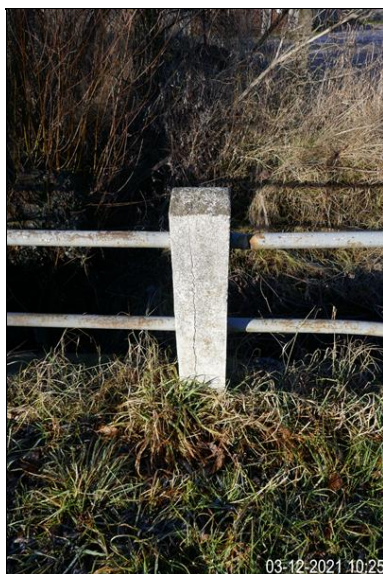
svislá trhlina ve sloupku zábradlí

Zábradlí je ve špatném technickém stavu. Ocelové trubky korodují, PKO se odlupuje. Betonové sloupky jsou rozpraskané a některé naprosto nefunkční. Zábradlí neplní svou funkci. Není odrazný pruh, římsa je níže než vozovka.

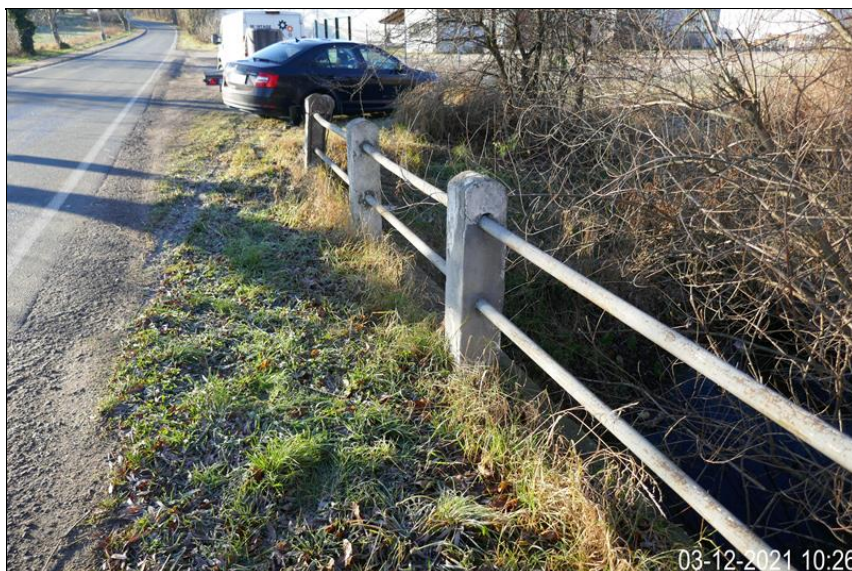
levá římsa

Zábradlí je ve špatném technickém stavu. Ocelové trubky korodují, PKO se odlupuje. Betonové sloupky jsou rozpraskané a některé naprosto nefunkční. Zábradlí neplní svou funkci. Není odrazný pruh, římsa je níže než vozovka.

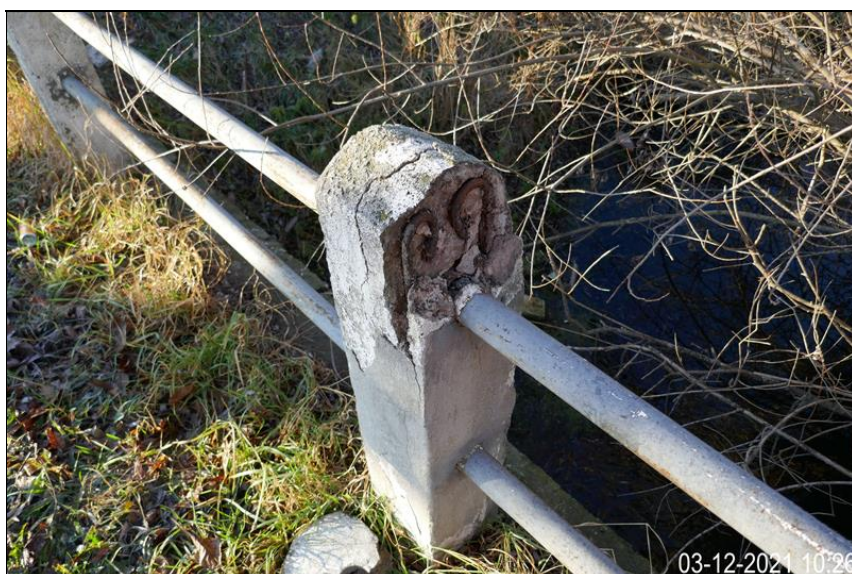
degradované betonové sloupky
odpadávající krycí vrstva koroze
výztuže trhliny

Zábradlí je ve špatném technickém stavu. Ocelové trubky korodují, PKO se odlupuje. Betonové sloupky jsou rozpraskané a některé naprosto nefunkční. Zábradlí neplní svou funkci. Není odrazný pruh, římsa je níže než vozovka.

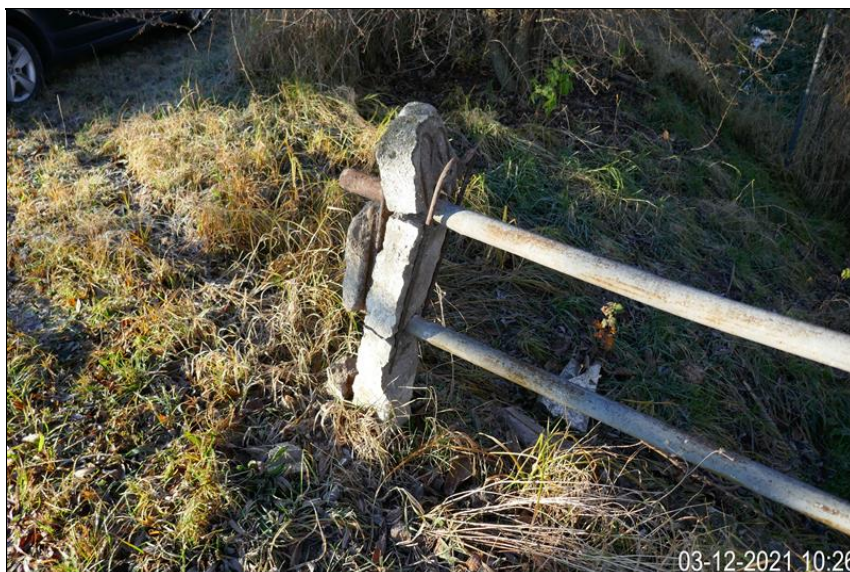
zdemolovaný koncový sloupek na konci levé římsy za OP1

Zábradlí je ve špatném technickém stavu. Ocelové trubky korodují, PKO se odlupuje. Betonové sloupky jsou rozpraskané a některé naprosto nefunkční. Zábradlí neplní svou funkci. Není odrazný pruh, římsa je níže než vozovka.

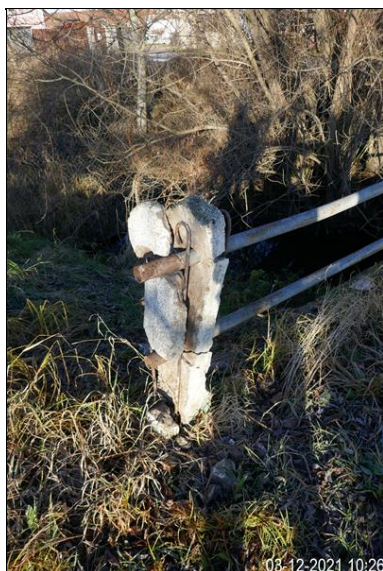
rozlomený betonový sloupek

Zábradlí je ve špatném technickém stavu. Ocelové trubky korodují, PKO se odlupuje. Betonové sloupky jsou rozpraskané a některé naprosto nefunkční. Zábradlí neplní svou funkci. Není odrazný pruh, římsa je níže než vozovka.

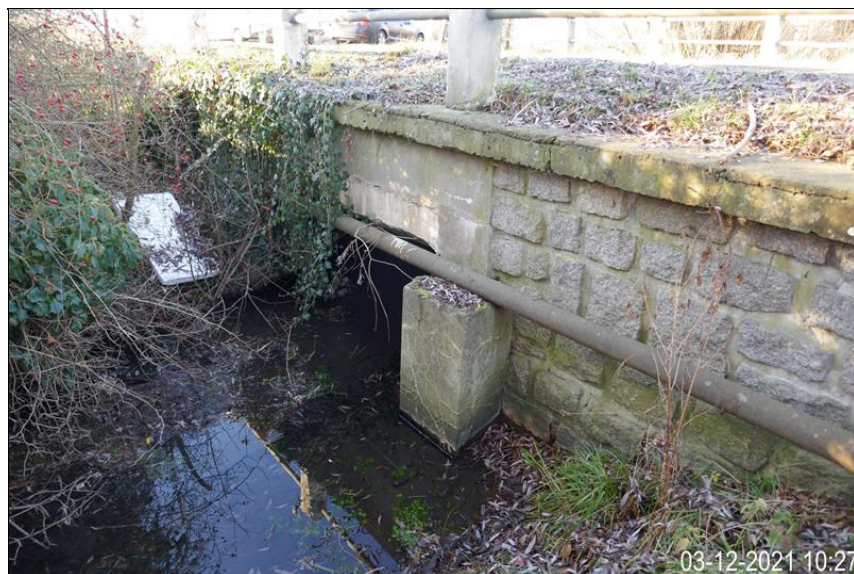
most zprava

Hydroizolace selhává ve vanovitěm vyvedení na rub čelních zdí.

Chránička na pravém boku zasahuje do průtočného profilu mostního otvoru. Chránička koroduje.

Oba portály jsou zarostlé bujnou vegetací ztěžující údržbu i kontrolu objektu.

Řimsy jsou nízké, voda z krajnic vozovky je snadno přetéká, nechrání boky mostu.

Obě čelní zdi jsou od NK odděleny širokou prosakující trhlinou = zdroj zatékání na podhled desky. Na P portálu z trhliny vychází žlutavý výluh. Na L portálu je beton v trhlině mrazem rozpadlý do hloubky cca 5 cm.

Most porostlý vegetací. I v těsné blízkosti se nachází dřeviny.

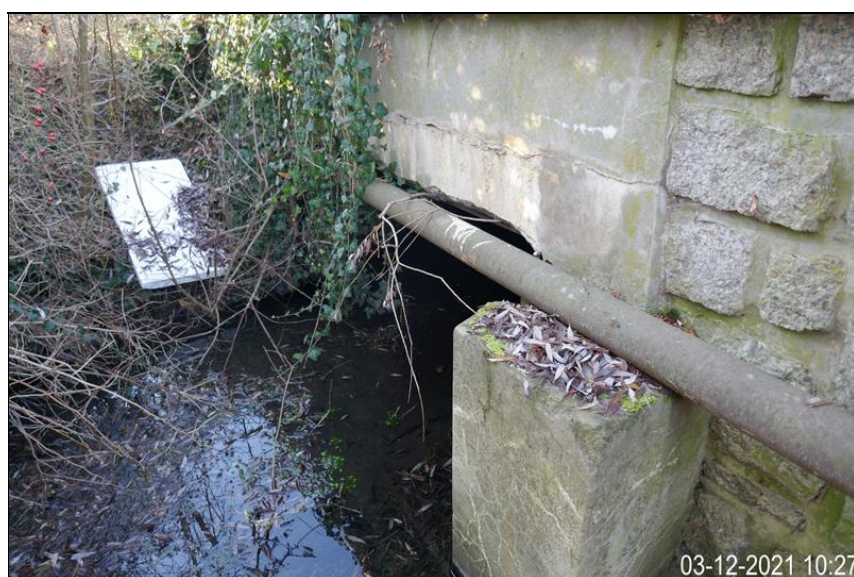
pravý bok most

Hydroizolace selhává ve vanovitěm vyvedení na rub čelních zdí.

Obě čelní zdi jsou od NK odděleny širokou prosakující trhlinou = zdroj zatékání na podhled desky. Na P portálu z trhliny vychází žlutavý výluh. Na L portálu je beton v trhlině mrazem rozpadlý do hloubky cca 5 cm.

Most porostlý vegetací. I v těsné blízkosti se nachází dřeviny.

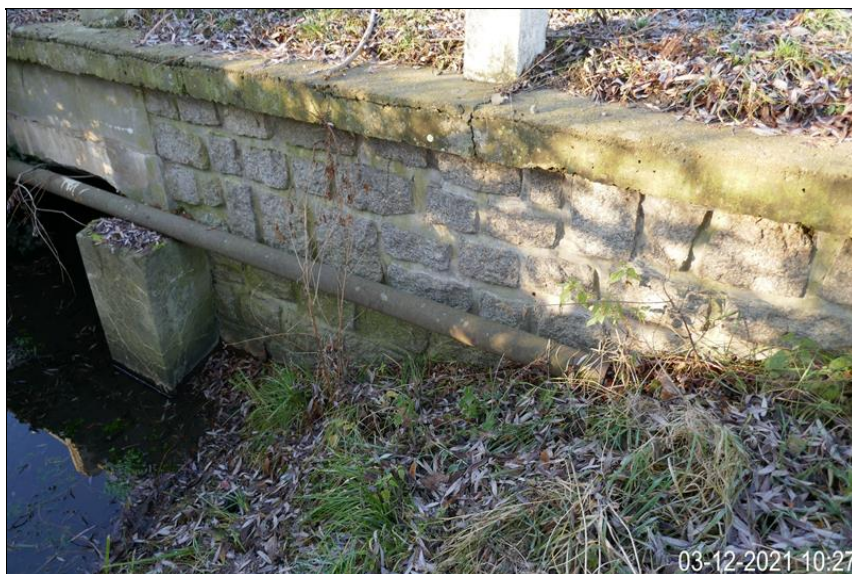
pravá strana O2

Chránička na pravém boku zasahuje do průtočného profilu mostního otvoru. Chránička koroduje.

| [10] | 4.7 | Cizí zařízení / Pravý portál | Vyzvat správce kabelu VO a chráničky k jejímu vymístění z mostního otvoru. Informovat jej i o technickém stavu chráničky. |

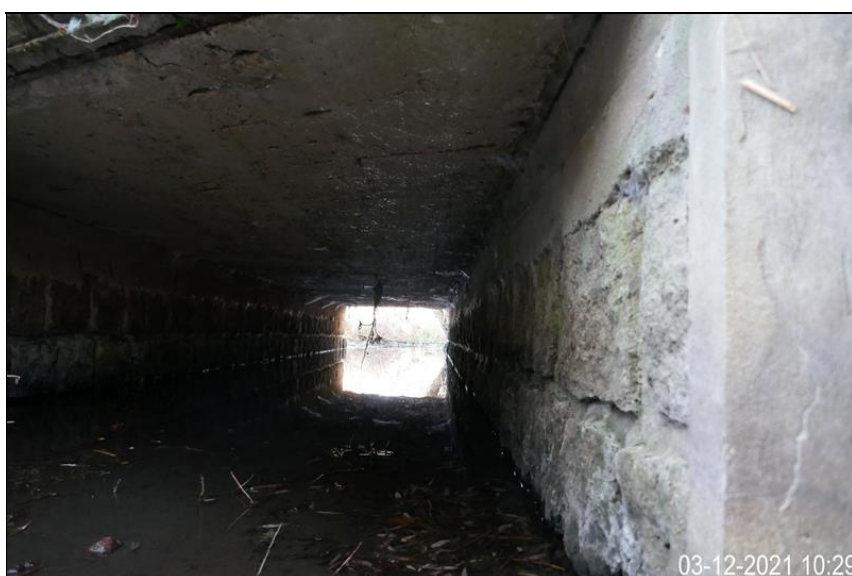
líc opěry O2

V podhledu vnitřní plochy NK je patrná obnažená korodující nosná výztuž s odtrženou nedostatečnou krycí vrstvou. Výskyt je plošný a nezávisí na zatékání, problém nejspíše vznikl v době výstavby.

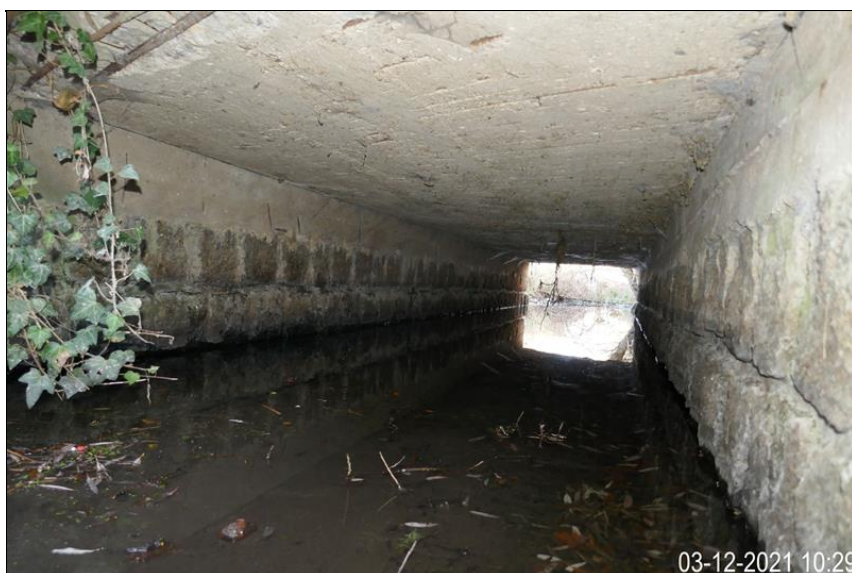
podhled NK a prostor pod mostem

Oba portály jsou zarostlé bujnou vegetací ztěžující údržbu i kontrolu objektu.

Následkem dlouhodobého stékání vody na oba boky NK zde na podhledu desky v pruhu podél spodní hrany plošný odštěp krycí vrstvy + koroze odhalené

výztuže. V poruše postupuje mrazový rozpad betonu. Horší stav u L portálu, kde šířka poruchy dosahuje cca 45 cm a korodují min. 4 vložky na P straně 2 vložky.

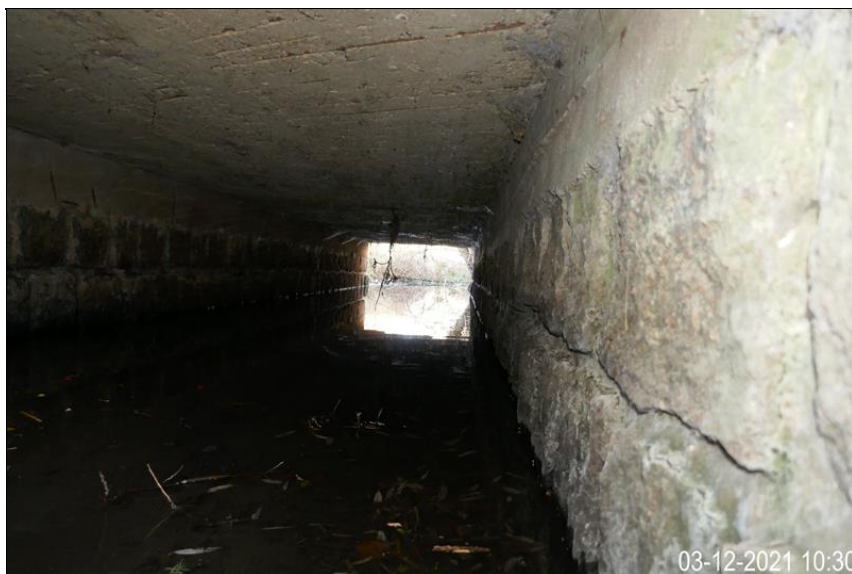
líc O2

V podhledu vnitřní plochy NK je patrná obnažená korodující nosná výztuž s odtrženou nedostatečnou krycí vrstvou. Výskyt je plošný a nezávisí na zatékání, problém nejspíše vznikl v době výstavby.

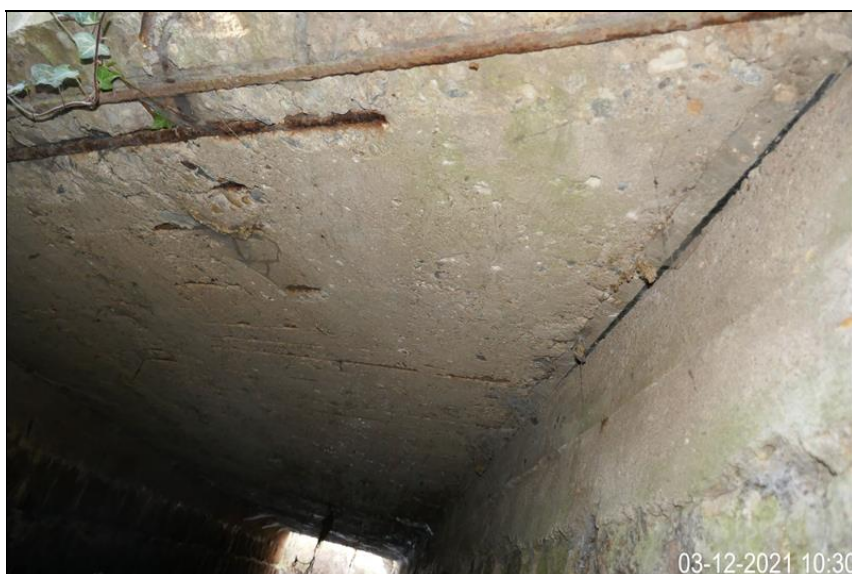
podhled NK

Následkem dlouhodobého stékání vody na oba boky NK zde na podhledu desky v pruhu podél spodní hrany plošný odštěp krycí vrstvy + koroze odhalené výztuže. V poruše postupuje mrazový rozpad betonu. Horší stav u L portálu, kde šířka poruchy dosahuje cca 45 cm a korodují min. 4 vložky na P straně 2 vložky.

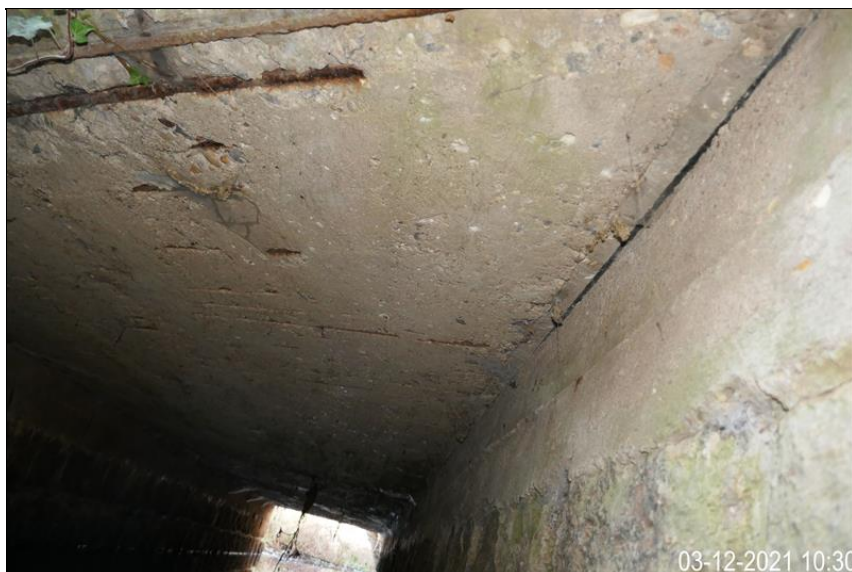
podhled NK

Následkem dlouhodobého stékání vody na oba boky NK zde na podhledu desky v pruhu podél spodní hrany plošný odštěp krycí vrstvy + koroze odhalené výztuže. V poruše postupuje mrazový rozpad betonu. Horší stav u L portálu, kde šířka poruchy dosahuje cca 45 cm a korodují min. 4 vložky na P straně 2 vložky.

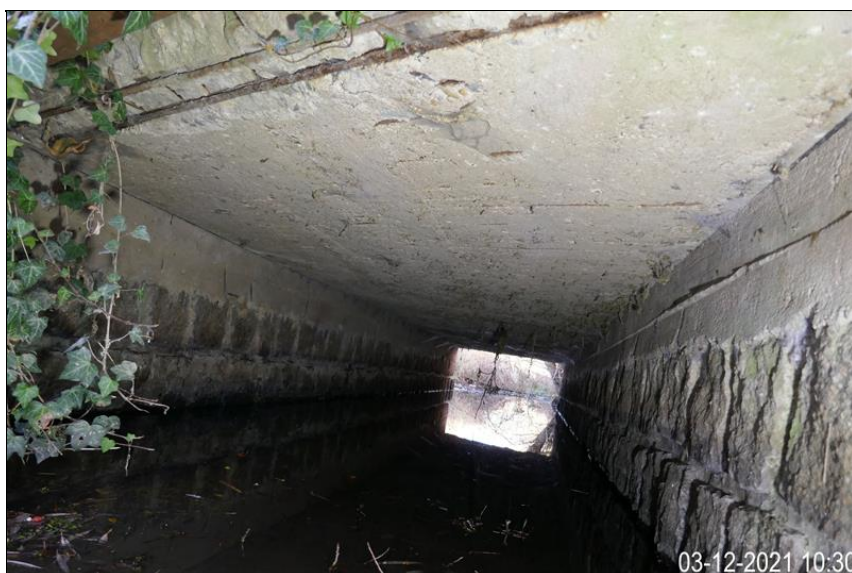
podhled NK

Následkem dlouhodobého stékání vody na oba boky NK zde na podhledu desky v pruhu podél spodní hrany plošný odštěp krycí vrstvy + koroze odhalené výztuže. V poruše postupuje mrazový rozpad betonu. Horší stav u L portálu, kde šířka poruchy dosahuje cca 45 cm a korodují min. 4 vložky na P straně 2

vložky.

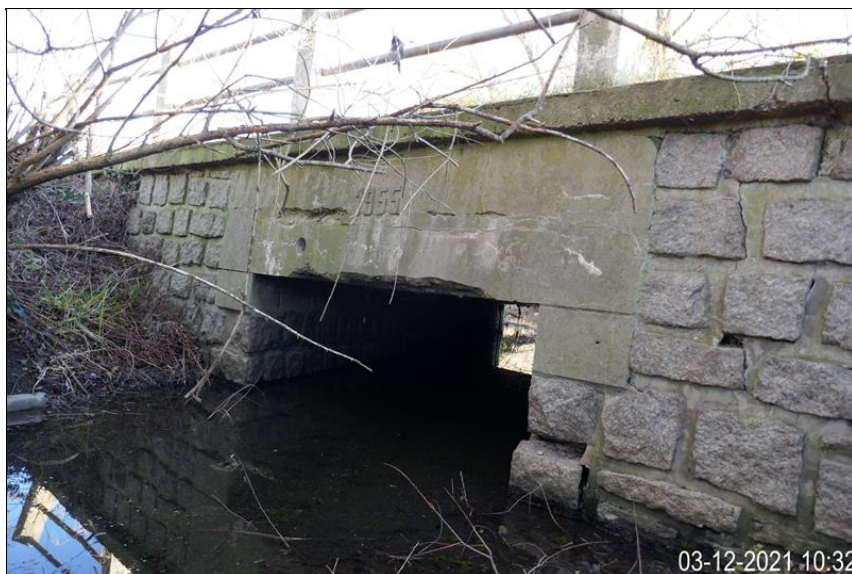
levá strana mostu

Obě čelní zdi jsou od NK odděleny širokou prosakující trhlinou = zdroj zatékání na podhled desky. Na P portálu z trhliny vychází žlutavý výluh. Na L portálu je beton v trhlíně mrazem rozpadlý do hloubky cca 5 cm.

V obou čelech desky NK nezasnované otvory po odběru vzorků betonu jádrovým vrtáním z diagnostického průzkumu.

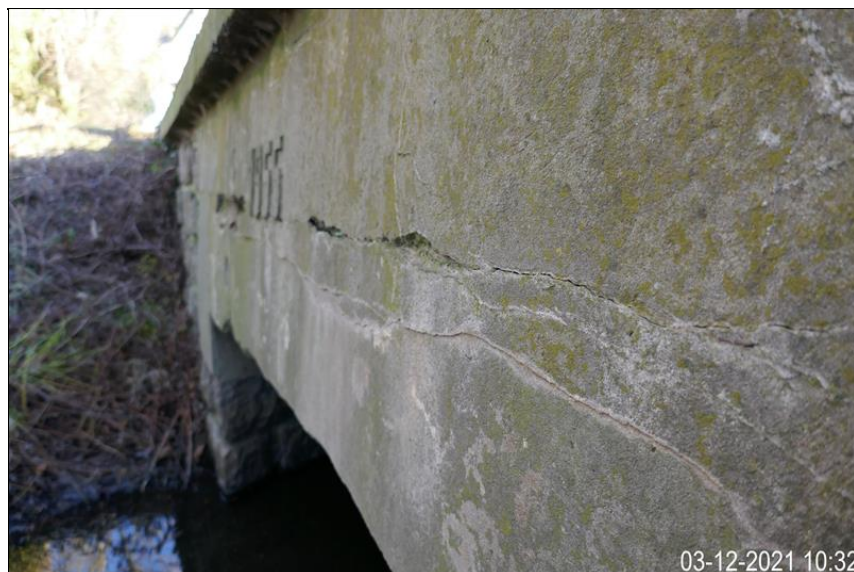
čelní zeď - detail, L strana

Obě čelní zdi jsou od NK odděleny širokou prosakující trhlinou = zdroj zatékání na podhled desky. Na P portálu z trhliny vychází žlutavý výluh. Na L portálu je beton v trhlině mrazem rozpadlý do hloubky cca 5 cm.

| [13] | 2.4 | Čelní zdi a přesypávka | V rámci rekonstrukce vyměnit čelní zdi za nové, přikotvené výztuží. Provést společně s opravou říms a záchytného systému. |

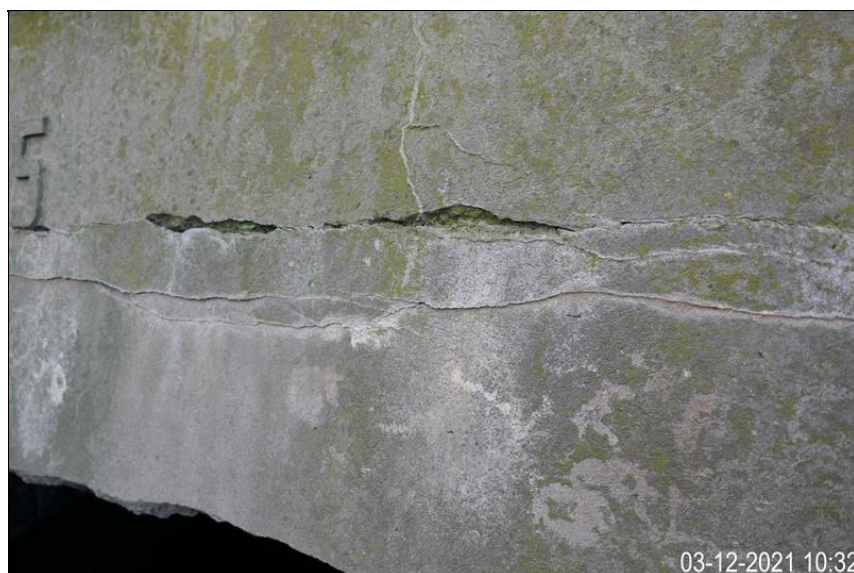
čelní zeď na L straně

Obě čelní zdi jsou od NK odděleny širokou prosakující trhlinou = zdroj zatékání na podhled desky. Na P portálu z trhliny vychází žlutavý výluh. Na L portálu je beton v trhlině mrazem rozpadlý do hloubky cca 5 cm.

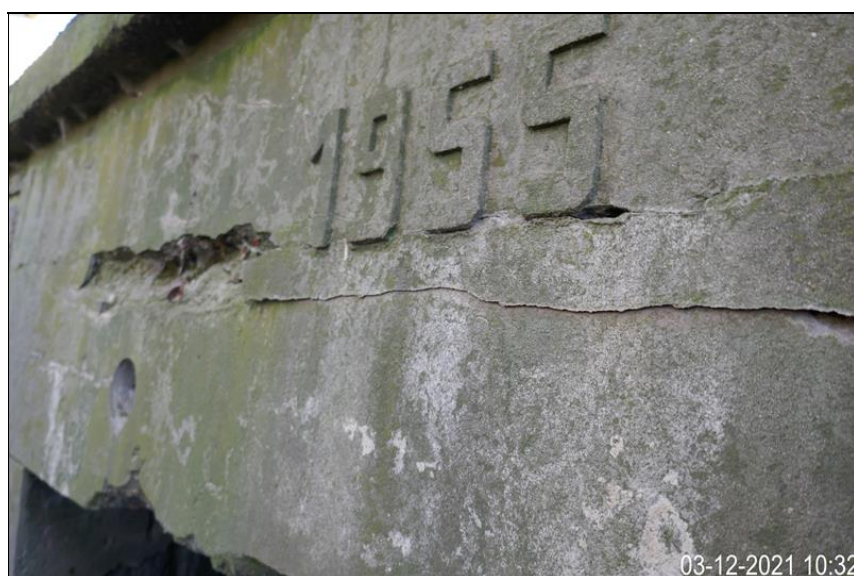
čelní zeď na L straně

Obě čelní zdi jsou od NK odděleny širokou prosakující trhlinou = zdroj zatékání na podhled desky. Na P portálu z trhliny vychází žlutavý výluh. Na L portálu je beton v trhlině mrazem rozpadlý do hloubky cca 5 cm.

V obou čelech desky NK nezasnované otvory po odběru vzorků betonu jádrovým vrtáním z diagnostického průzkumu.

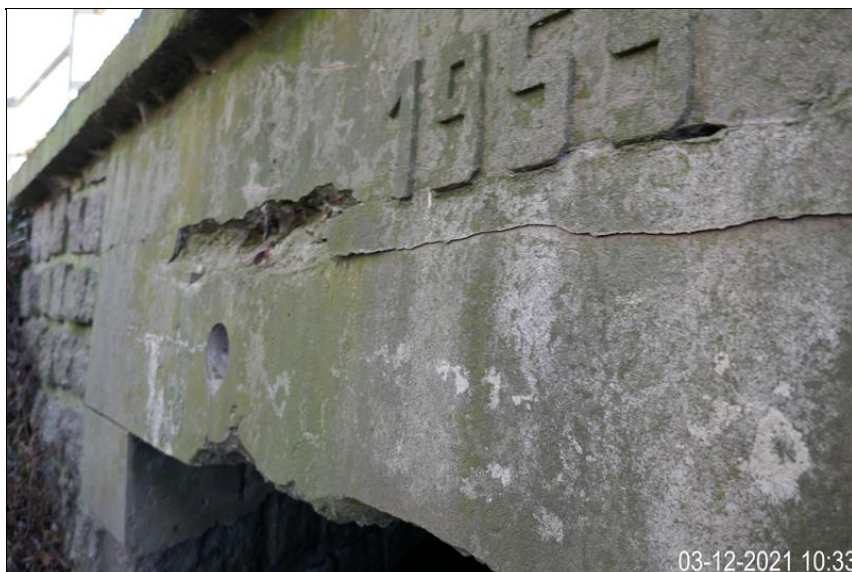
čelní zeď a vývrt po diagnostice

V obou čelech desky NK nezasnované otvory po odběru vzorků betonu jádrovým vrtáním z diagnostického průzkumu.

| [6] | 2.1 | Nosná konstrukce | Vyzvat zpracovatele diagnostického průzkumu k vyplnění + sanaci otvorů po odběru vzorků betonu. |

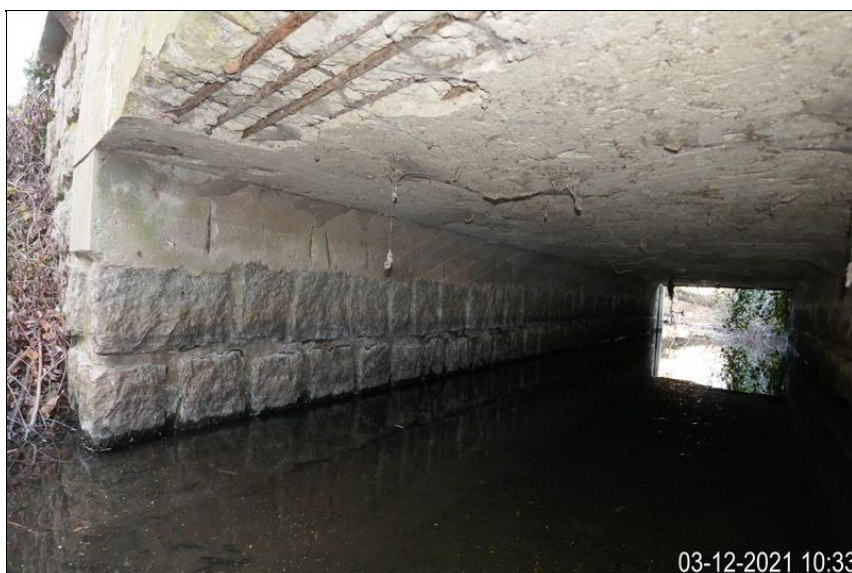
líc O2 a podhled NK z L strany

Následkem dlouhodobého stékání vody na oba boky NK zde na podhledu desky v pruhu podél spodní hrany plošný odštěp krycí vrstvy + koroze odhalené výztuže. V poruše postupuje mrazový rozpad betonu. Horší stav u L portálu, kde šířka poruchy dosahuje cca 45 cm a koroďují min. 4 vložky na P straně 2 vložky.

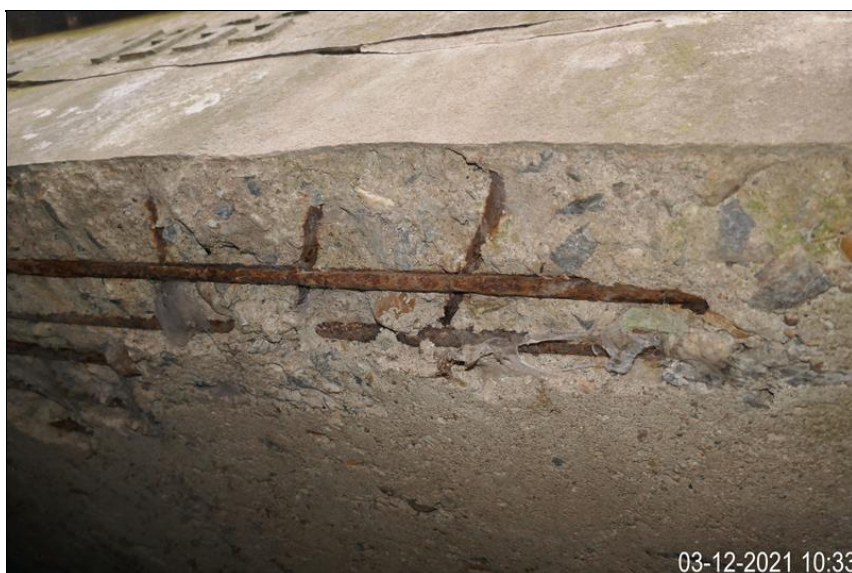
podhled NK na levé straně

Následkem dlouhodobého stékání vody na oba boky NK zde na podhledu desky v pruhu podél spodní hrany plošný odštěp krycí vrstvy + koroze odhalené výztuže. V poruše postupuje mrazový rozpad betonu. Horší stav u L portálu, kde šířka poruchy dosahuje cca 45 cm a korodují min. 4 vložky na P straně 2 vložky.

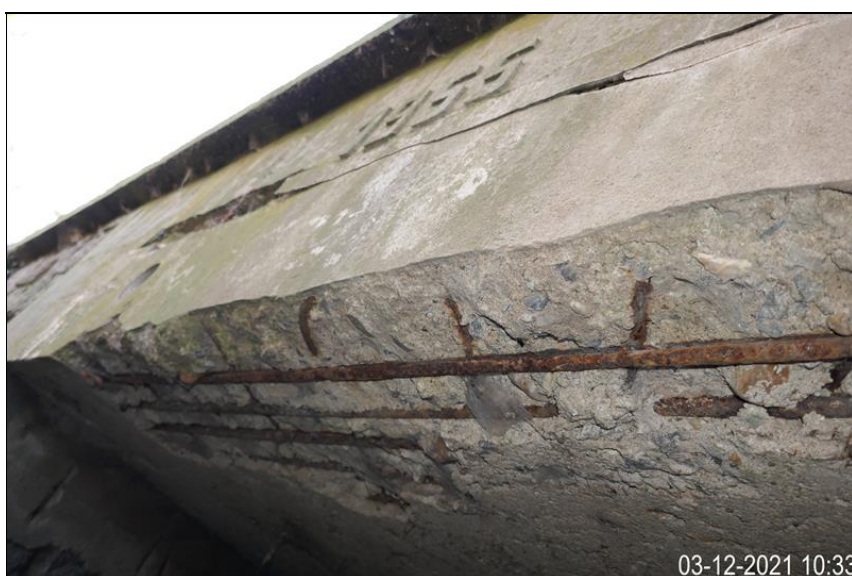
podhled NK na levé straně

Následkem dlouhodobého stékání vody na oba boky NK zde na podhledu desky v pruhu podél spodní hrany plošný odštěp krycí vrstvy + koroze odhalené výztuže. V poruše postupuje mrazový rozpad betonu. Horší stav u L portálu, kde šířka poruchy dosahuje cca 45 cm a korodují min. 4 vložky na P straně 2 vložky.

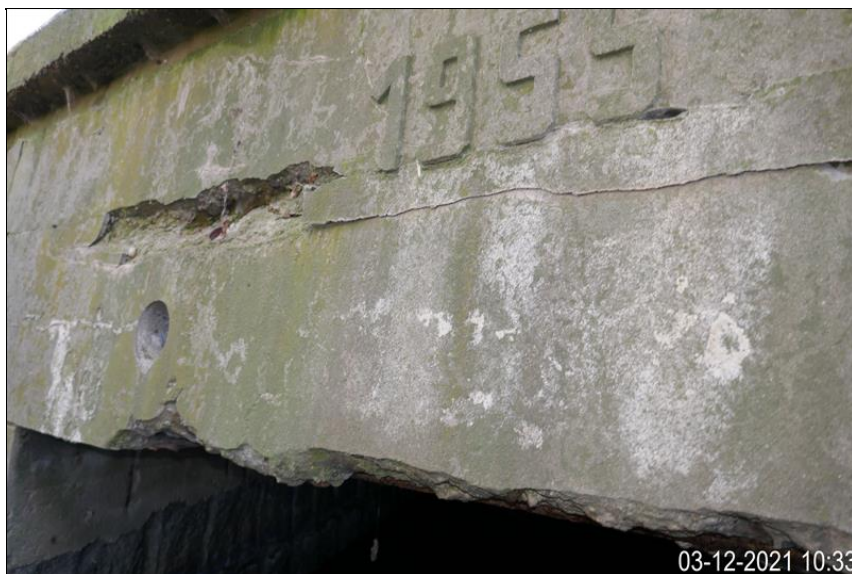
boční strana NK

Obě čelní zdi jsou od NK odděleny širokou prosakující trhlinou = zdroj zatékání na podhled desky. Na P portálu z trhliny vychází žlutavý výluh. Na L portálu je beton v trhlině mrazem rozpadlý do hloubky cca 5 cm.

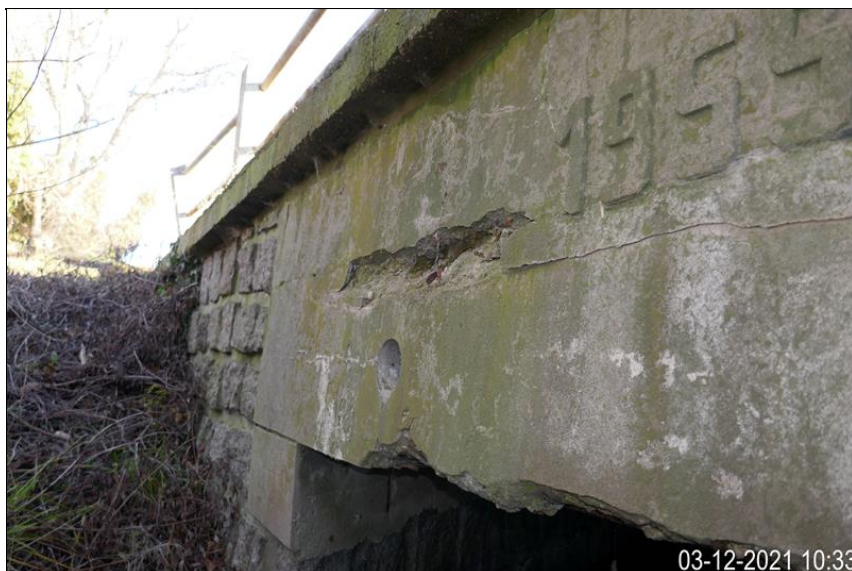
boční strana NK - L strana

Hydroizolace selhává ve vanovitém vyvedení na rub čelních zdí.

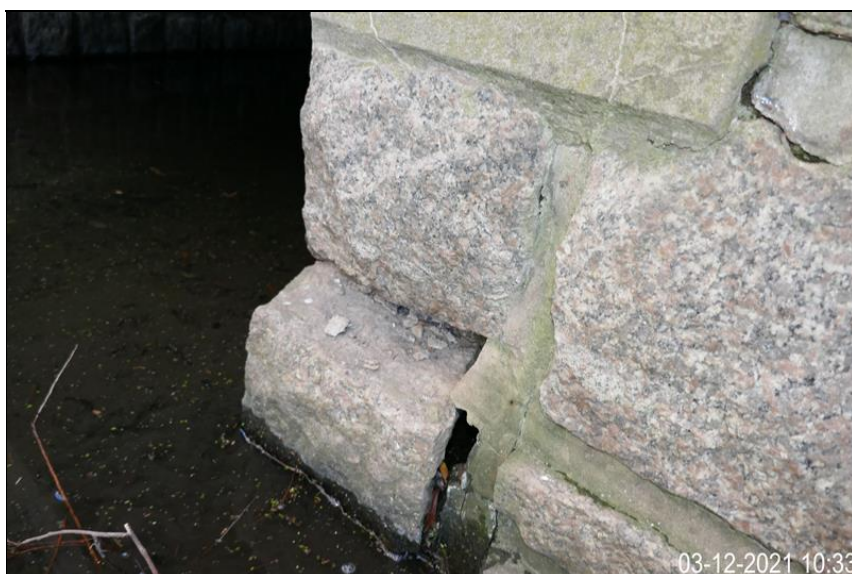
pata opěry uvolněný kamenný blok O1
L strana

V úrovni kolísání hladiny vody ve vodoteči u zdiva mrazem rozpadlá + vyplavená výplň spár kamenných bloků, v některých oblastech, např. na L nárožích), hloubkově.

| [11] | 1.2 | Mostní podpěry křídla a čelní zdi | V rámci rekonstrukce opravit rozpadlou výplň spár zdiva hloubkovým vyspárováním mrazuodolnou maltou. |
