Most 3271-2

Most přes zavlažovací kanál před Starým Kolínem

HLAVNÍ PROHLÍDKA

Datum provedení prohlídky: 17.12.2021

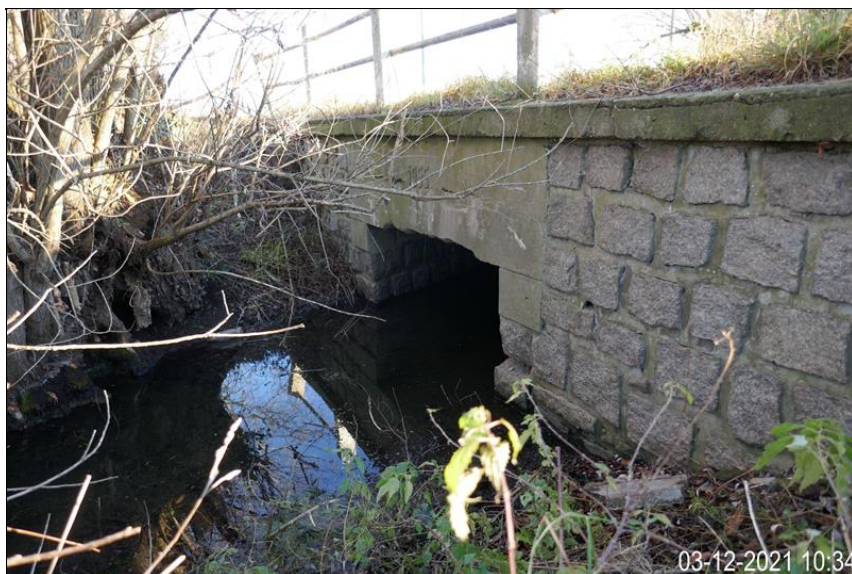
levá strana

Oba portály jsou zarostlé bujnou vegetací ztěžující údržbu i kontrolu objektu.

Most porostlý vegetací. I v těsné blízkosti se nachází dřeviny.

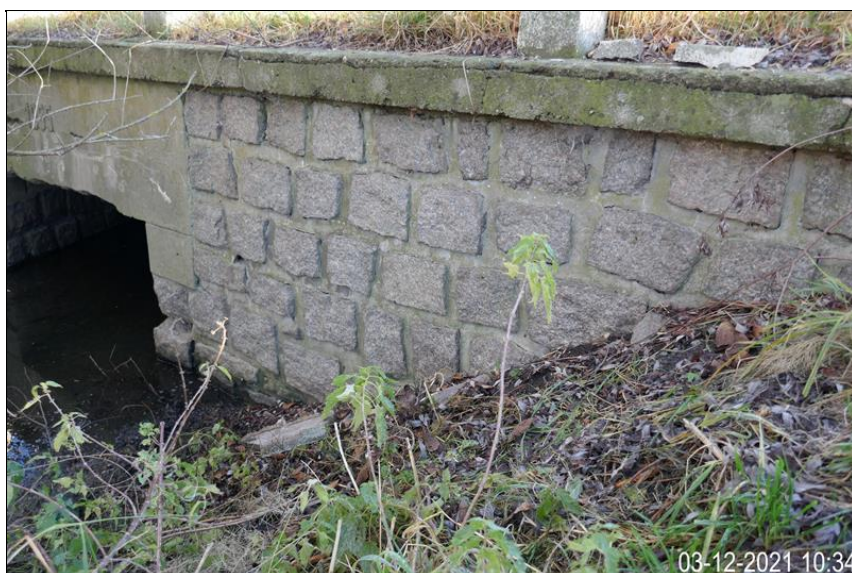
L strana O1

Římsy jsou nízké, voda z krajnic vozovky je snadno přetéká, nechrání boky mostu.

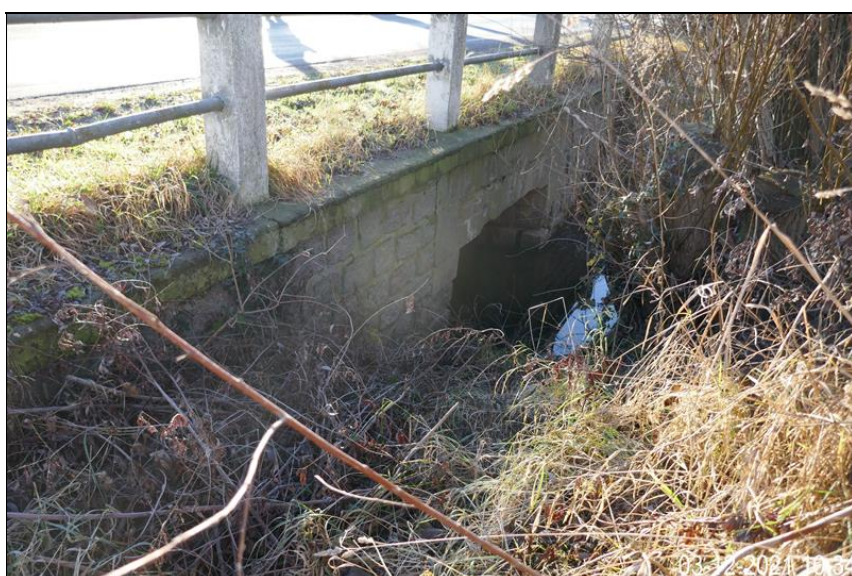
levá strana od O2

Oba portály jsou zarostlé bujnou vegetací ztěžující údržbu i kontrolu objektu.

Most porostlý vegetací. I v těsné blízkosti se nachází dřeviny.
