# **Most 3271-2**

Most přes zavlažovací kanál před Starým Kolínem

## **HLAVNÍ PROHLÍDKA**

**Objekt: Most ev.č. 3271-2 (Most přes zavlažovací kanál před Starým Kolínem)**

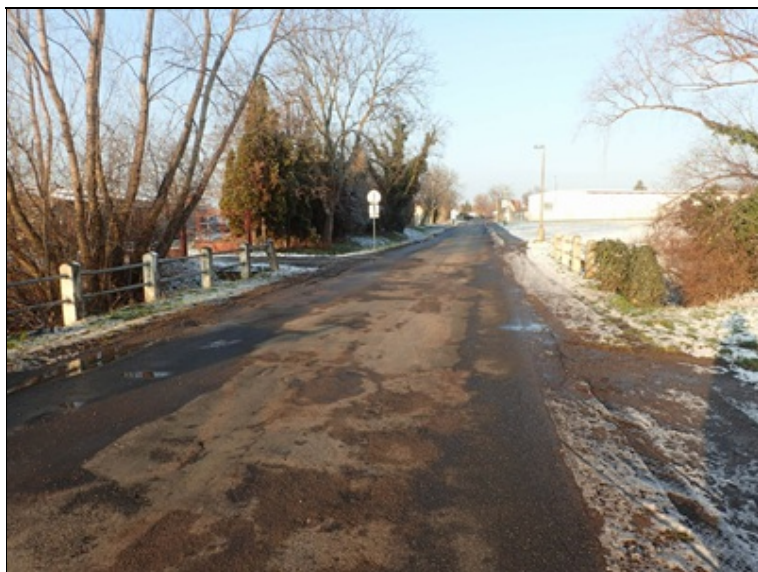
Prostorové uspořádání na mostě, pohled po směru staničení z předmostí O1.

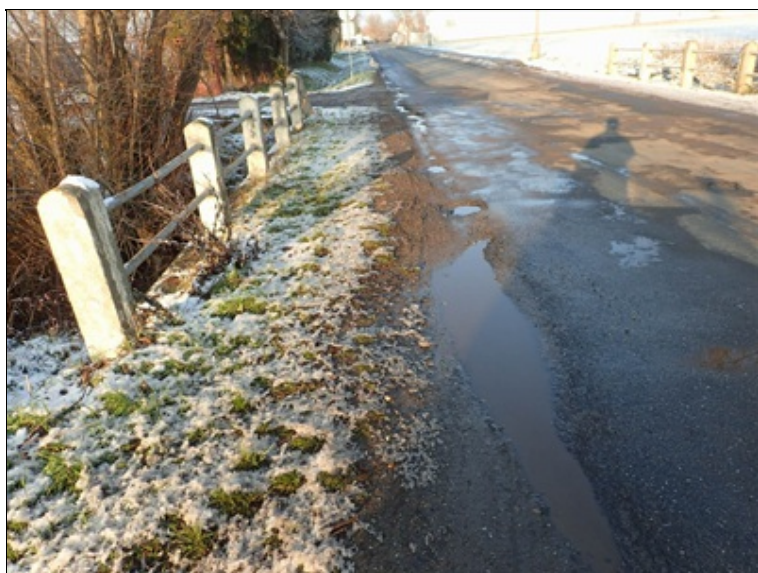
Kryt vozovky je nerovný, deformovaný. Nezpevněnými krajnicemi zasakuje voda.

L krajnice, římsa, zábradlí.

Kryt vozovky je nerovný, deformovaný.  
Nezpevněnými krajnicemi zasakuje voda.

| [3] | 3.1 | Vozovka | Za rubem obou řím odkopat v travnaté krajnici cca 30 cm širokou rýhu sloužící k odvádění vody za konci křídel. |

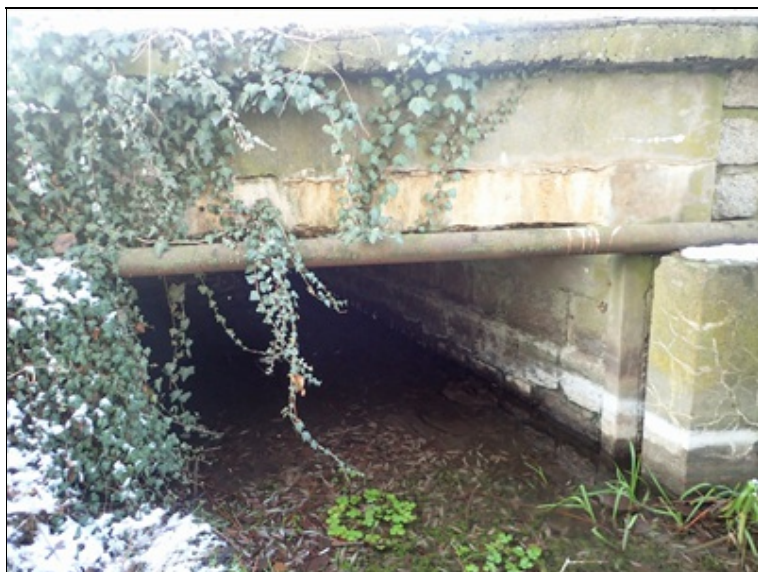
Chránička na pravém boku zasahuje do průtočného profilu mostního otvoru.

P portál mostu.

Hydroizolace selhává ve vanovitém vyvedení na rub čelních zdí.

Oba portály jsou zarostlé bujnou vegetací ztěžující údržbu i kontrolu objektu.

V pásech podél boků objektu i z koryta vodoteče vyřezávat a odstraňovat vegetaci.

| [5] | 4.7 | Cizí zařízení na mostě / Pravý portál | Vyzvat správce kabelu VO a chráničky k jejímu vymístění z mostního otvoru. |

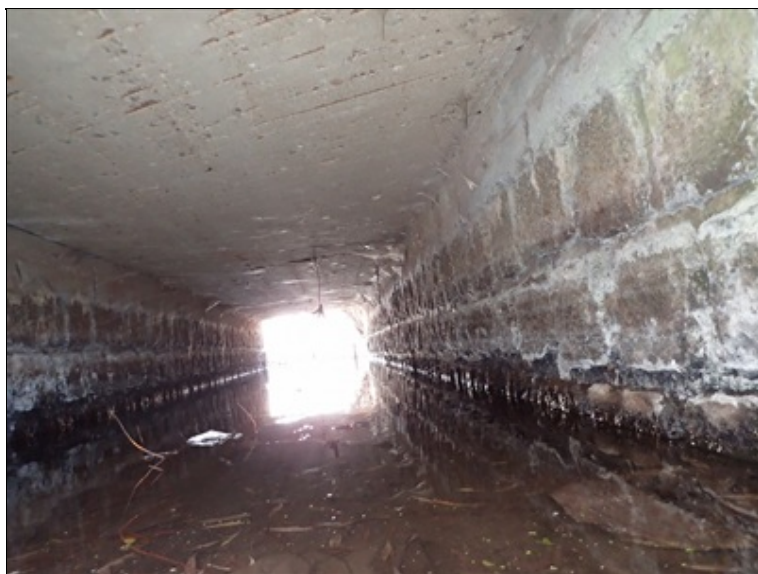
| [2.1] | 2.1 Nosná konstrukce | <p>V podhledu vnitřní plochy NK je patrná obnažená korodující nosná výztuž s odtrženou nedostatečnou krycí vrstvou. Výskyt je plošný a nezávisí na zatékání, problém nejspíše vznikl v době výstavby.</p> <p>Následkem dlouhodobého stékání vody na oba boky NK zde na podhledu desky v pruhu podél spodní hrany plošný odštěp krycí vrstvy + koroze odhalené výztuže. V poruše postupuje mrazový</p> |

Pohled do mostního otvoru z P portálu.

V podhledu vnitřní plochy NK je patrná obnažená korodující nosná výztuž s odtrženou nedostatečnou krycí vrstvou. Výskyt je plošný a nezávisí na zatékání, problém nejspíše vznikl v době výstavby.

| [7] | 2.1 | Nosná konstrukce | Zajistit komplexní rekonstrukci objektu podle platných předpisů a aktuálních poznatků v oboru dopravního stavitelství. Cílem je eliminace zatékání, oprava poruch betonu a výztuže, osazení nového mostního svršku = <b>smysluplné využití zbytkové životnosti konstrukce.</b> |

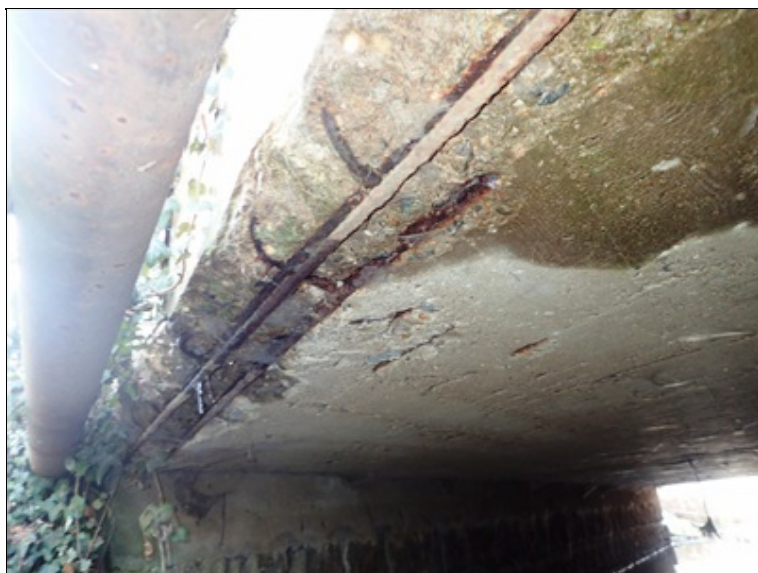
P portál, krajní pruh podhledu NK.

Následkem dlouhodobého stékání vody na oba boky NK zde na podhledu desky v pruhu podél spodní hrany plošný odštěp krycí vrstvy + koroze odhalené výztuže. V poruše postupuje mrazový rozpad betonu. Horší stav u L portálu, kde šířka poruchy dosahuje cca 45 cm a korodují 4 vložky.

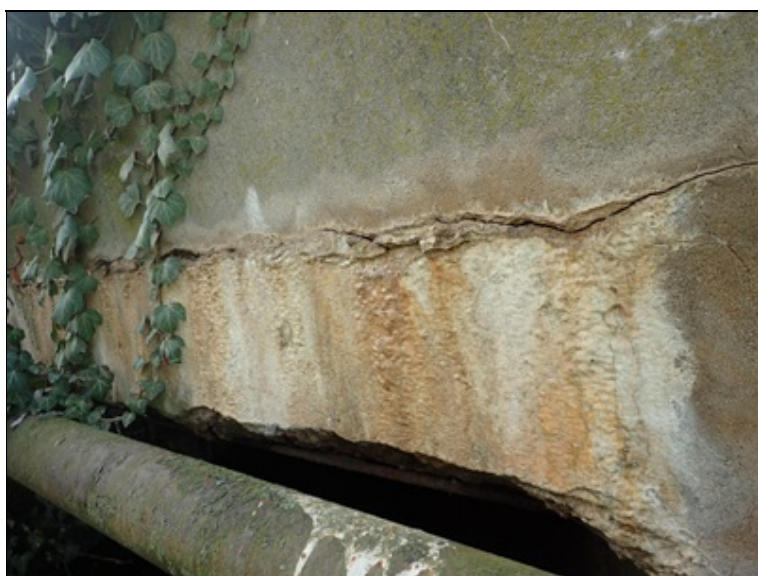
Obě čelní zdi jsou od NK odděleny širokou prosakující trhlinou = zdroj zatékání na podhled desky. Na P portálu z trhliny vychází žlutavý výluh. Na L portálu je beton v trhlíně mrazem rozpadlý do hloubky cca 5 cm.

P portál, prosakující trhlina mezi NK a čelní zdí.

| [8] | 2.4 | Čelní zdi a přesypávka | V rámci rekonstrukce vyměnit čelní zdi za nové, přikotvené výztuží. |

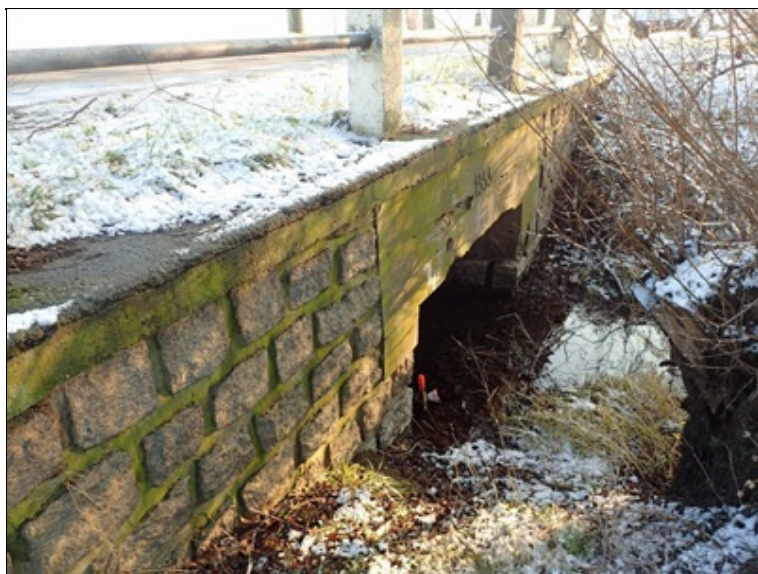
Římsy jsou nízké, voda z krajnic vozovky je snadno přetéká, nechrání boky mostu.

Levý bok mostu od konce křídla O2.

| [9] | 3.3.1 | Římsa | V rámci rekonstrukce vyměnit současné římsy za nové s odraznou obrubou. |

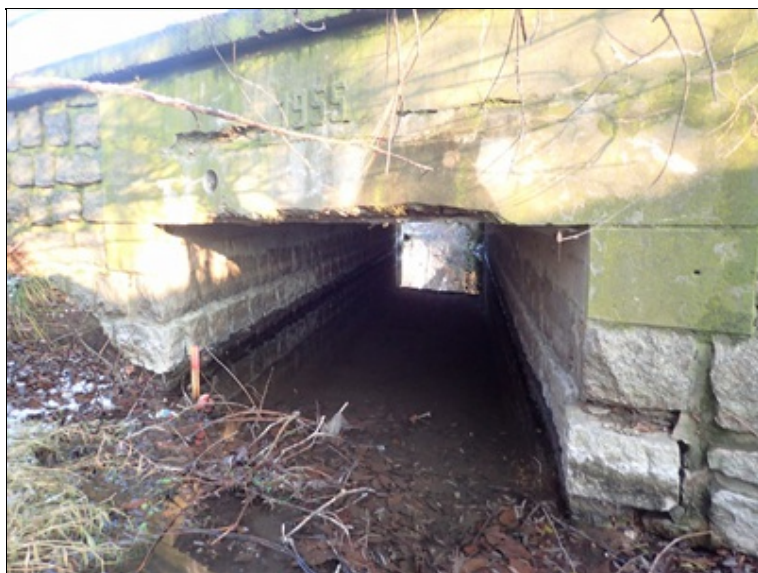
V obou čelech desky NK nezasanované otvory po odběru vzorků betonu jádrovým vrtáním z diagnostického průzkumu.

L portál mostu.

V obou čelech desky NK nezasnované otvory po odběru vzorků betonu jádrovým vrtáním z diagnostického průzkumu.

Vyzvat zpracovatele diagnostického průzkumu k vyplnění + sanaci otvorů po odběru vzorků betonu.

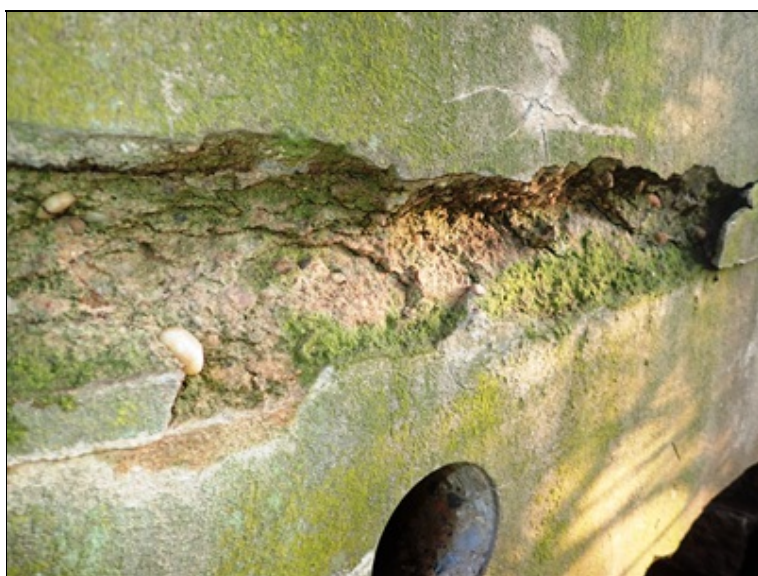
L portál, detail trhliny mezi NK a čelní zdí, mrazový rozpad betonu do hl. cca 5 cm.

Obě čelní zdi jsou od NK odděleny širokou prosakující trhlinou = zdroj zatékání na podhled desky. Na P portálu z trhliny vychází žlutavý výluh. Na L portálu je beton v trhlíně mrazem rozpadlý do hloubky cca 5 cm.

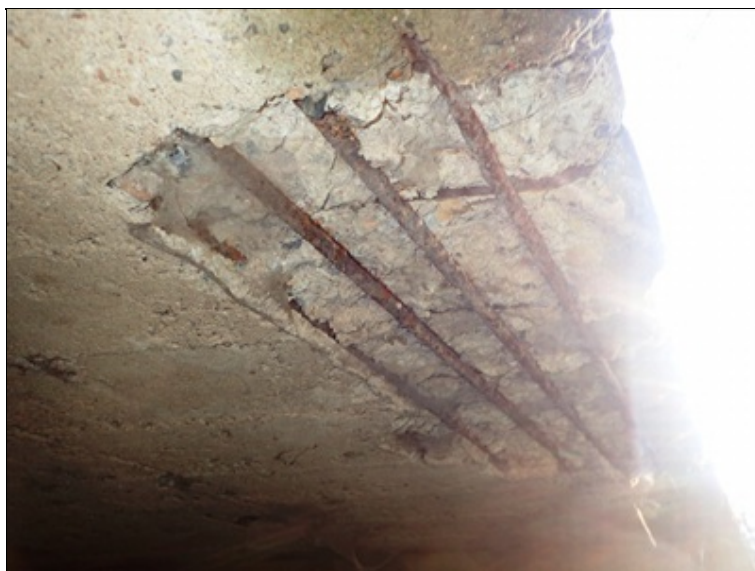
rozpad betonu. Horší stav u L portálu, kde šířka poruchy dosahuje cca 45 cm a korodují 4 vložky.

L portál, odštěp krycí vrstvy v pruhu podhledu podél boku desky NK.

Následkem dlouhodobého stékání vody na oba boky NK zde na podhledu desky v pruhu podél spodní hrany plošný odštěp krycí vrstvy + koroze odhalené výztuže. V poruše postupuje mrazový rozpad betonu. Horší stav u L portálu, kde šířka poruchy dosahuje cca 45 cm a korodují 4 vložky.

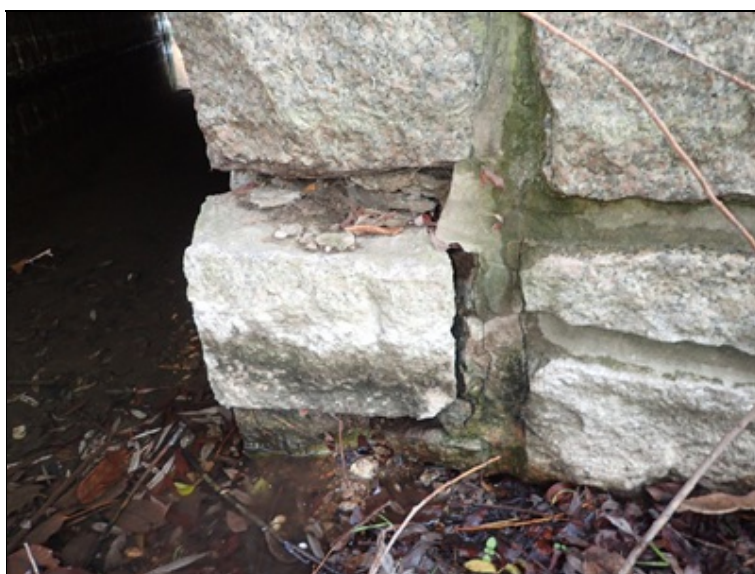
| [1.2] | 1.2 Mostní podpěry a křídla | V úrovni kolísání hladiny vody ve vodoteči u zdiva mrazem rozpadlá + vyplavená výplň spár kamenných bloků, v některých oblastech, např. na L nárožích), hloubkově. |

L roh opěry O1.

V úrovni kolísání hladiny vody ve vodoteči u zdiva mrazem rozpadlá + vyplavená výplň spár kamenných bloků, v některých oblastech, např. na L nárožích), hloubkově.

| [6] | 1.2 | Mostní podpěry a křídla | V rámci rekonstrukce opravit rozpadlou výplň spár zdiva hloubkovým vyspárováním mrazuodolnou maltou. |
