# **Most 276-001**

Most přes rokli v obci Bělá pod Bezdězem

## **HLAVNÍ PROHLÍDKA**

Datum provedení prohlídky: 9.11.2022

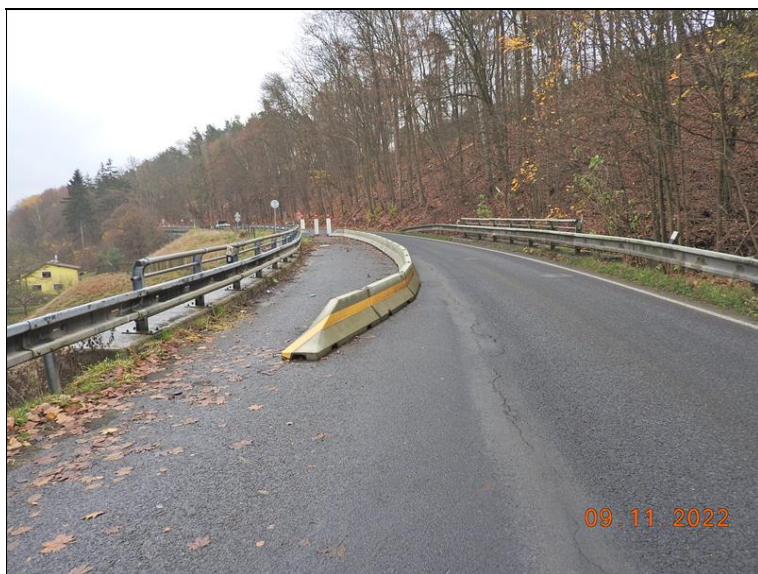
- [3.1] 3.1 Vozovka
- Podélné aktivní trhliny na levé polovině vozovky a v cca v ose mostu. Výrazné poklesy ve vozovce na levé straně. Pravděpodobně odklání levé římsy od vozovky. Nánosy a vegetace na krajnicích.
- [3.2] 3.3.1 římsa / Pravý chodník
- Na boku římsy vlevo stopy průsaků, výluhy. Lokálně povrchové degradace. Vlevo separované nebo odpadlé dobetonávky otvorů po sloupcích. Příčné trhliny. Na spodní části ozubu římsy lokálně špatně zhutněný beton, štěrková hnízda, nejvýraznější na spodním povrchu ozubu levé římsy cca v polovině rozpětí. Na horním povrchu v menší míře nánosy, vegetace.

Vozovka. Výrazné poklesy ve vozovce na levé straně.

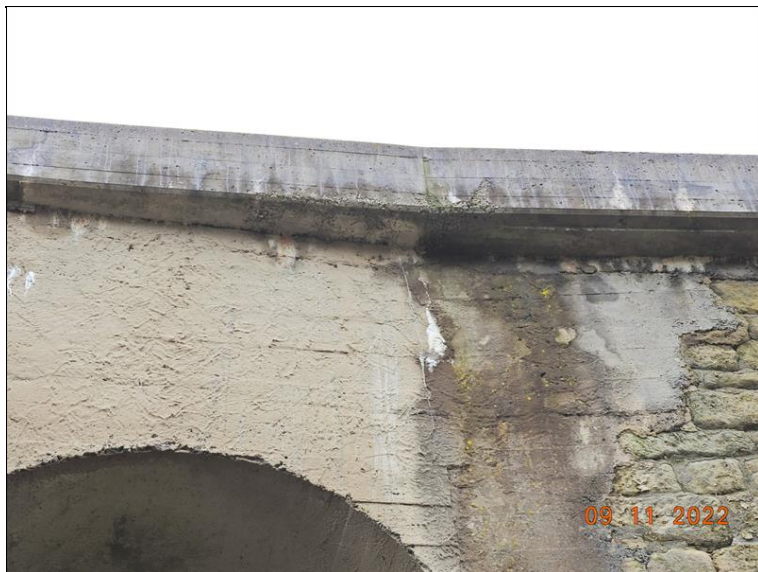
- [1.2] 1.2 Mostní podpěry křídla a čelní zdi Průsaky pod římsami vlevo i vpravo. Průsaky v horní části čelních zdí, v betonu i s výluhy.  
Na okrajích dříků OP a v ose mostu svislé trhliny, trhliny nejenom ve spárách, ale i přes kamenné bloky, nejvýraznější na levé straně dříků. Trhliny vlevo aktivní, dochází k vyklánění levých křídel. Podélné trhliny na okrajích rozpěry mezi dříky OP, navazují na trhliny na dřících OP. Lokálně vydrolené spárování. Ve zdivu čelních zdí a křídel vydrolené spáry, trhliny ve spárách, rozvolněné zdivo křídel.  
Zdivo spodní stavby povrchově zvětřalé.  
Na křídlech vlevo ve spárách hojně uchycena vegetace, na křídlech vpravo plošný porost mechu.  
Degradace betonu čelních zdí v místě průsaků.

Levá římsa. Zatékání pod římsou.

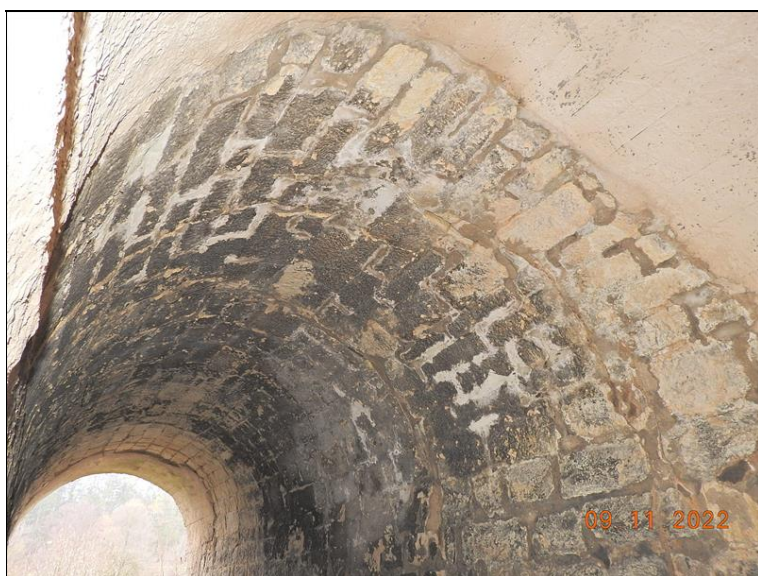
- [2.1] 2.1 Nosná konstrukce
- Ve zdivu na okrajích, v ose klenby a v cca čtvrtinách jsou podélné otevřené trhliny v dolním i horním patře. Trhliny na okraji klenby vlevo pravděpodobně aktivní, široce otevřené, dochází k vyklánění levých křídel mostu. Lokálně vydrolené spárování. Zdivo klenby povrchově navětralé. Trhliny a otevřené spáry jsou s nejvyšší pravděpodobností aktivní, hrozí odpadnutí části nosné konstrukce, jako se tomu stalo u sousedního mostu 276-002.

Podélné spáry v nosné konstrukci v horním patře  
vpravo - příčné rozevírání klenby.

| [1] | 2.1 | Nosná konstrukce | Bez odkladu provést výměnu mostu. |
| [2] | 2.1 | Nosná konstrukce | Do doby rekonstrukce, která je plánovaná v roce 2023, provádět běžné prohlídky 4x ročně. Při zhoršení stavu uzavřít most. |

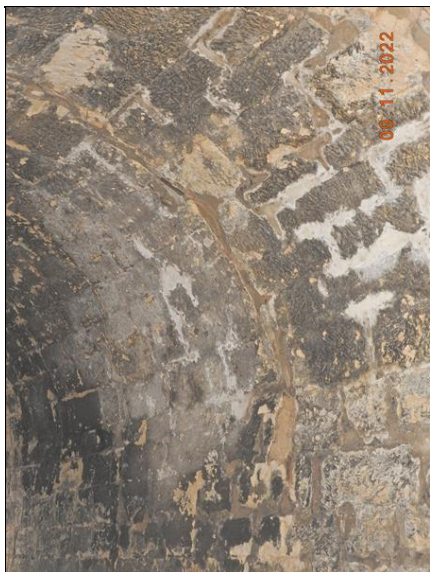
Spára v nosné konstrukci vlevo - příčné rozevírání klenby.

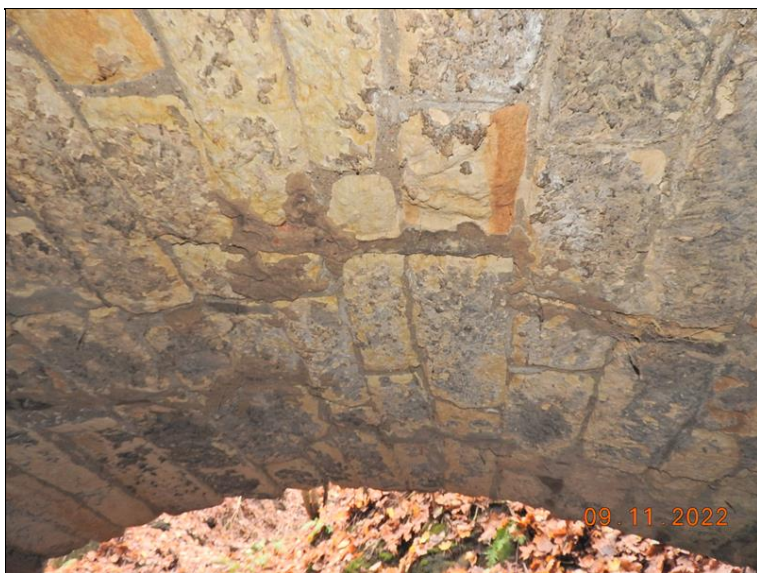
Spára v dolním patře vpravo.

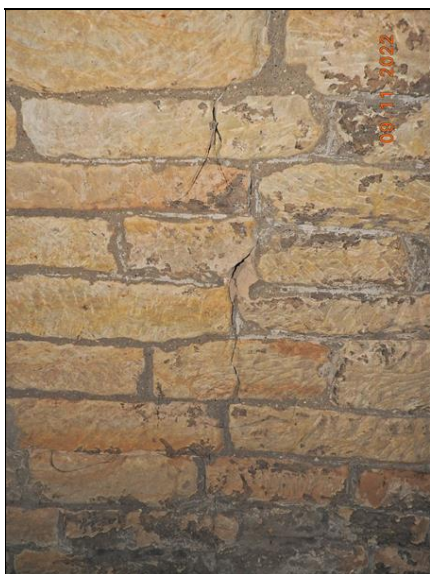
Spára v dolním patře, střed.

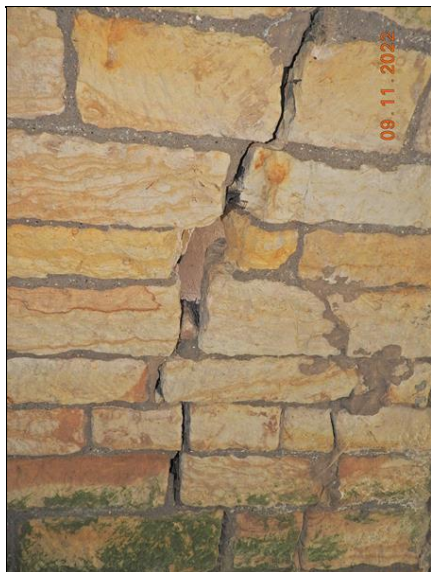
Otevřená spára v dolním patře vlevo.

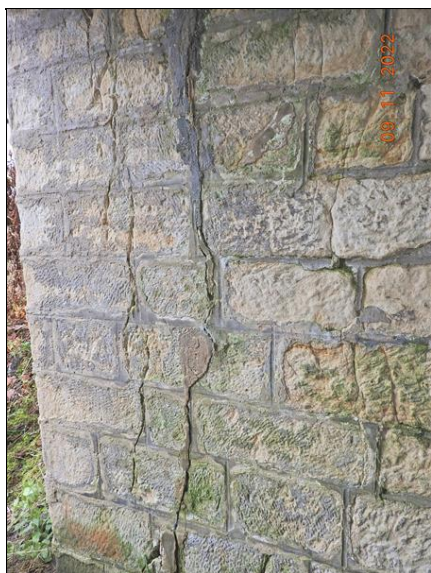
Spáry v OP1 vlevo.

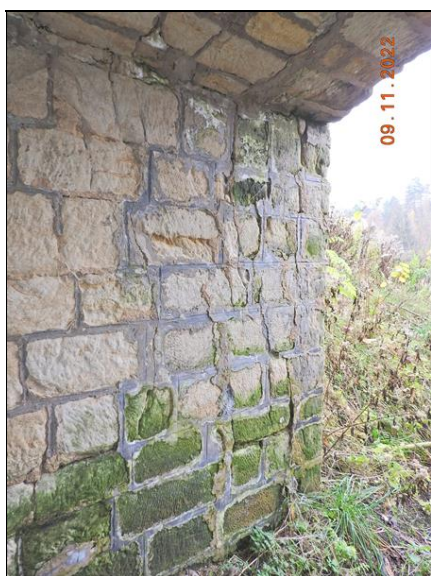
Spáry v OP2 vlevo.

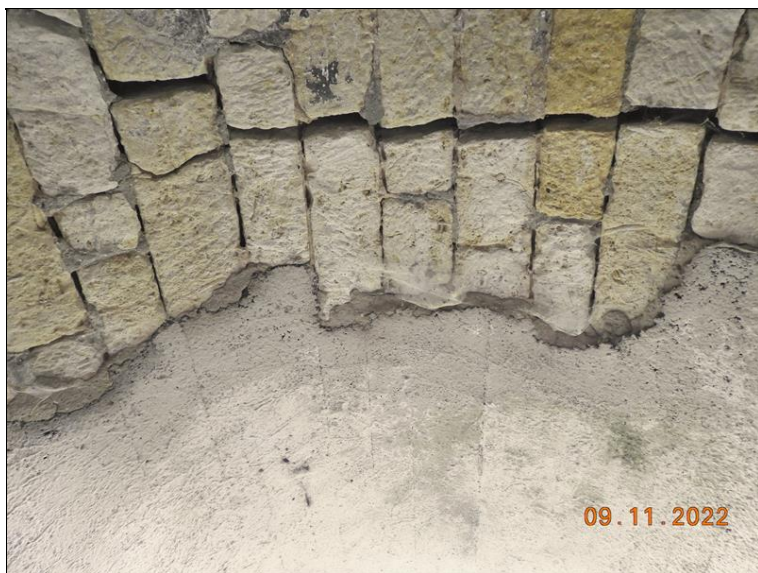
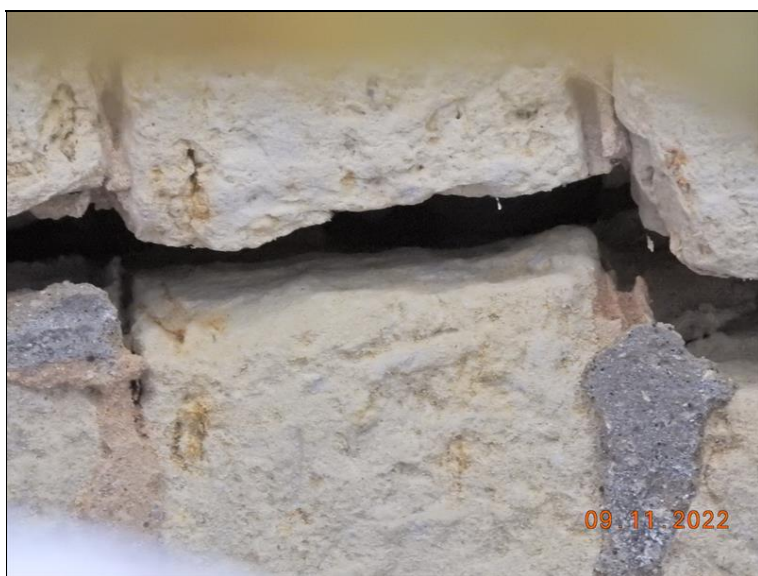
Závažné rozevření spáry v horním patře vlevo.

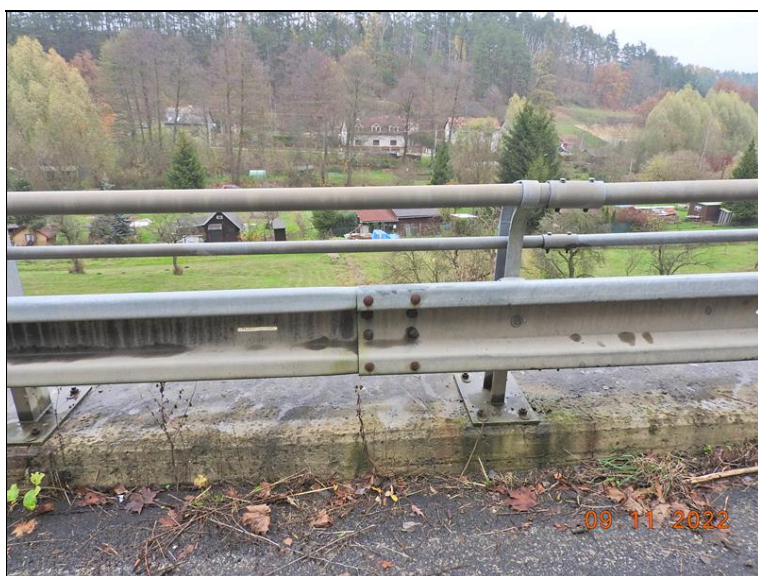
- [4.1] 4.8 Odvodnění
- Skluz před mostem vlevo částečně rozvolněný. Na skluzu nánosy, uchycená vegetace.
- [4.2] 4.1 Svodidla/Zábradelní svodidla
- Lokální koroze spojovacího materiálu svodidel, bionapadení.
- [4.3] 4.6 Území pod mostem a přístup. cesty
- V prostoru pod mostem odpadky. Okolí mostu zarostlé náletovou vegetací.

Koroze spojovacího materiálu na levé straně.

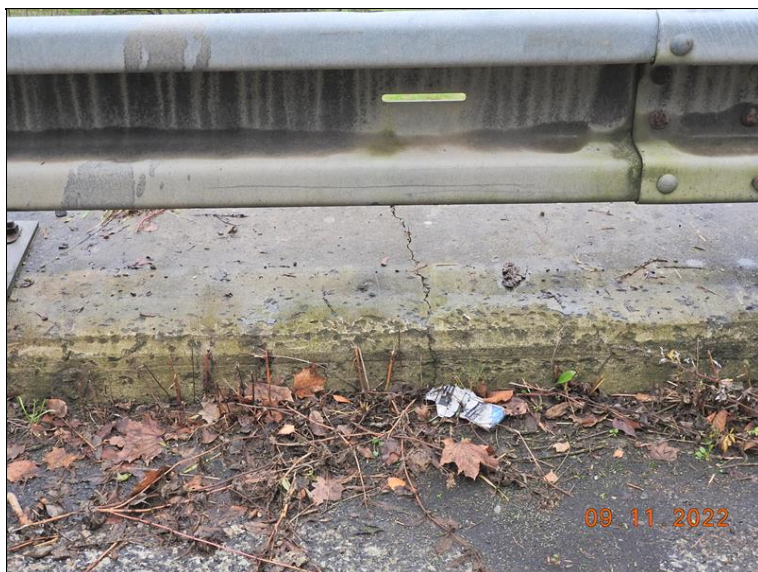
Trhlina v levé římse.

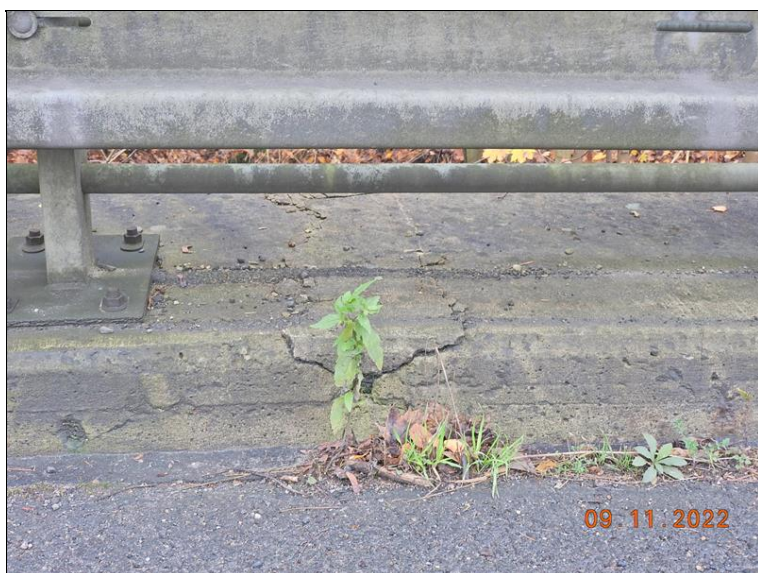
Trhlina v pravé římse.

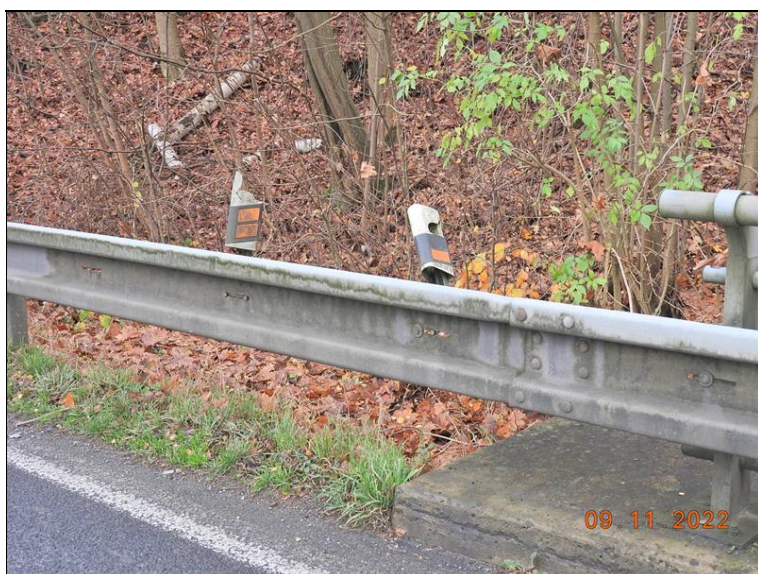
Poškozené směrové sloupky na pravé straně.
