# **Most 276-002**

Most přes rokli v obci Bělá p. Bezdězem

## **HLAVNÍ PROHLÍDKA**

Datum provedení prohlídky: 9.11.2022

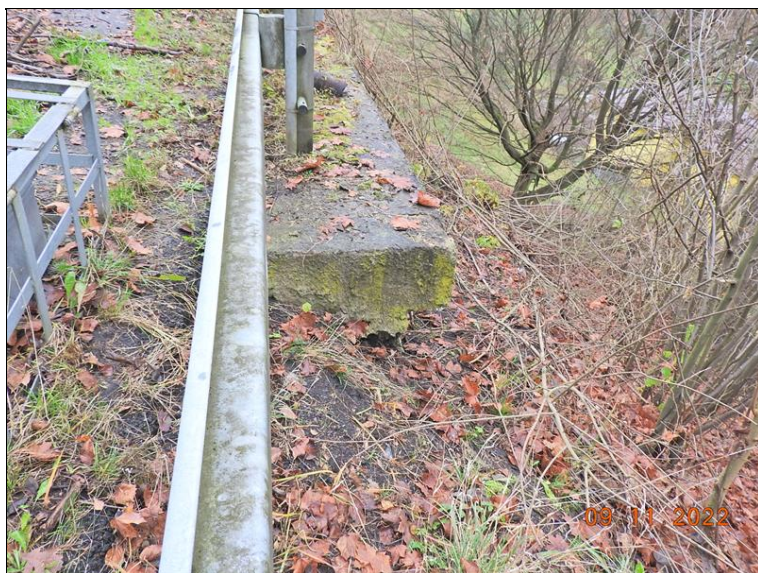
Levá římsa.

Na římsu vlevo průsaky, výluhy. Přetékání vody přes římsu vlevo. Beton na horní ploše římsy vlevo hloubkové degradován.

Dochází k separaci torkretu římsy vlevo.

Na římsu vlevo nánosy.

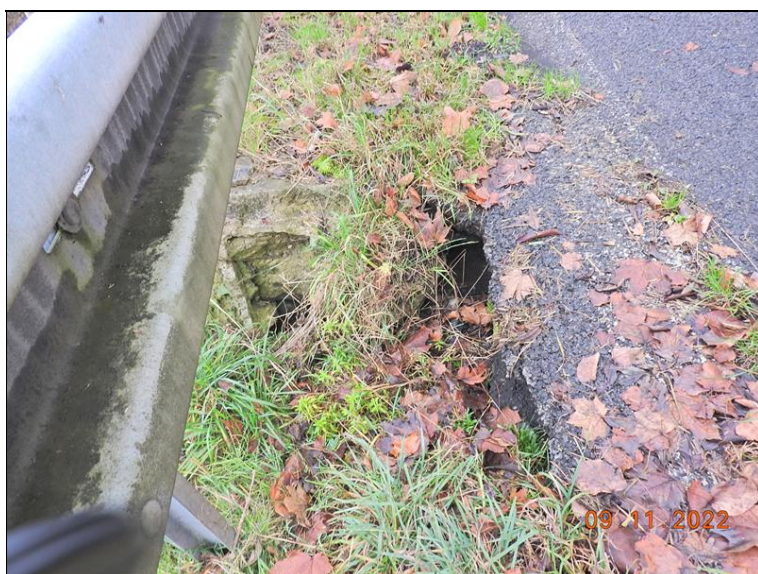
Mezera mezi levou římsou a vozovkou.

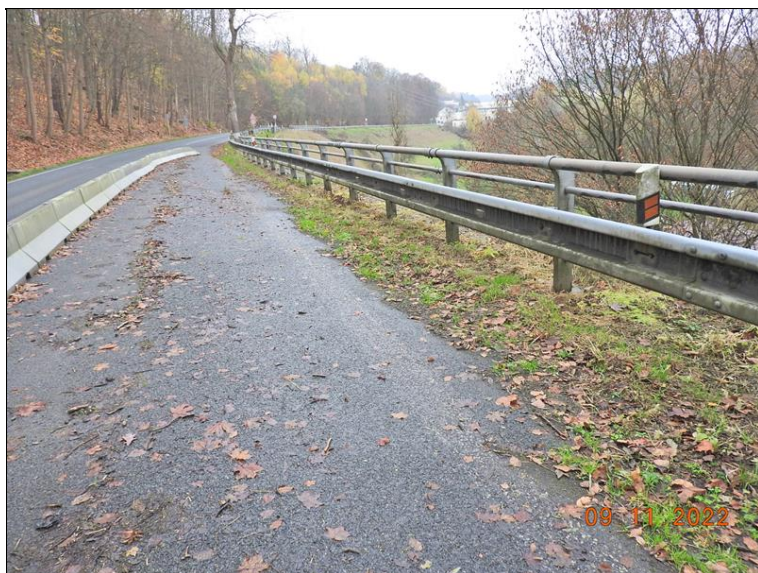
**Podélná trhлина na krajnici před mostem vlevo se od poslední prohlídky (2021) zvětšila v důsledku závažného rozevření klenby v příčném směru.**

Levá strana mostu - výrazné poklesy ve vozovce.

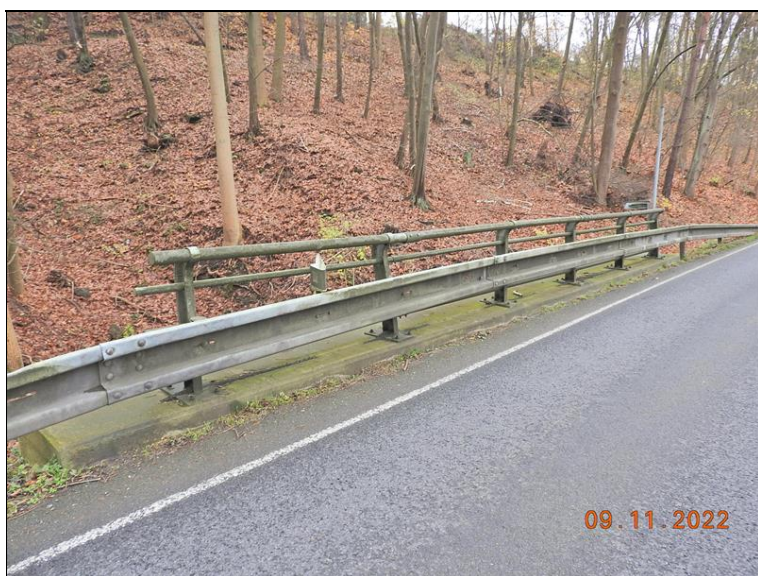
Pravá strana mostu - utržený směrový sloupek.

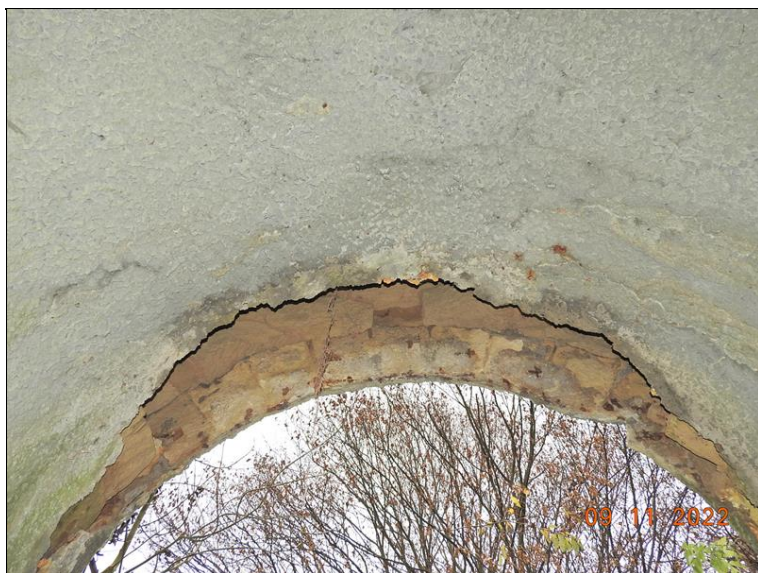
| [2.1] | 2.1 | Nosná konstrukce | <b>Od poslední běžné prohlídky došlo k havárii v podobě vypadnutí stavebního materiálu z levé části klenby nosné konstrukce.</b><br>Prostor pod mostem byl zabezpečen páskou.<br>Původní pískovcové zdivo není ve zbylé ploše přístupné, je pod |

omítkou z torkretu, stav nelze posoudit. Dle projevů dochází k rozevírání klenby v příčném směru.

Nosná konstrukce vlevo - vypadnutá část klenby.

Okamžitě začít s výměnou mostu.

| [2] 2.1 Nosná konstrukce | Do doby rekonstrukce, která je plánovaná v roce 2023, provádět běžné prohlídky 4x ročně. Při zhoršení stavu uzavřít most pro veškerou dopravu. |

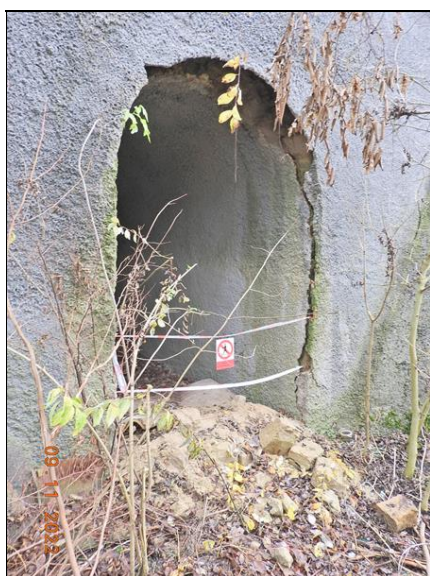
Vypadnuté kameny vlevo.

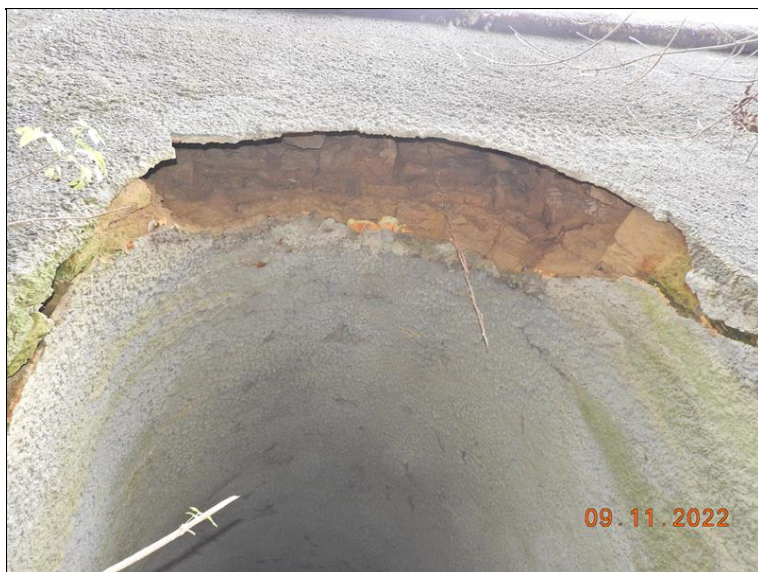
Nosná konstrukce vlevo - vypadnutá část klenby.

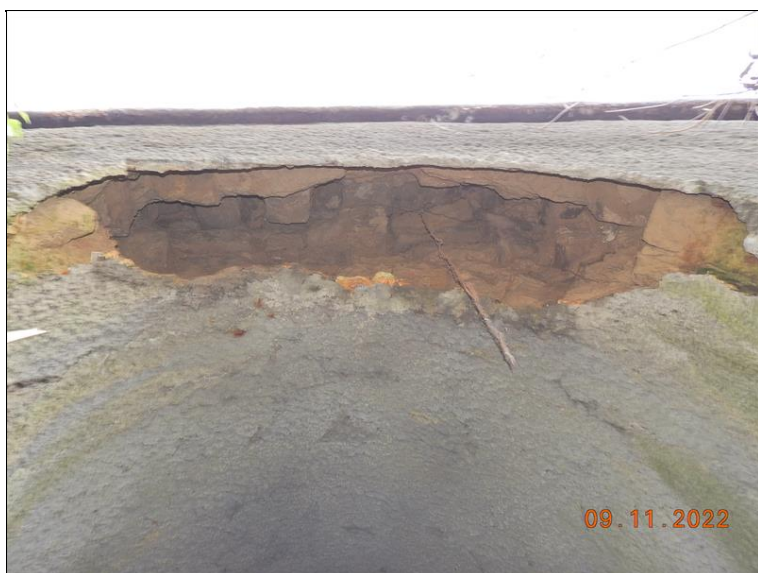
Vypadnuté kameny vlevo.

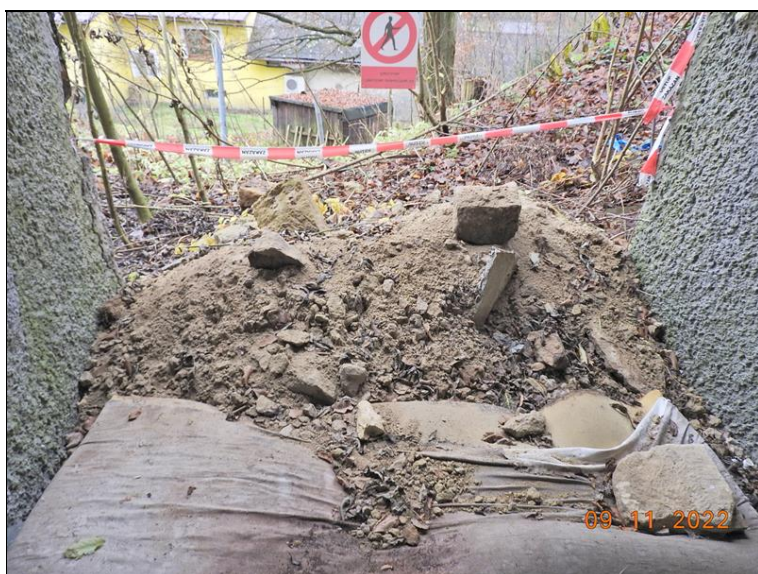
Materiál z levé části klenby mostu je vypadnutý pod most.

Materiál vypadnutý z nosné konstrukce.

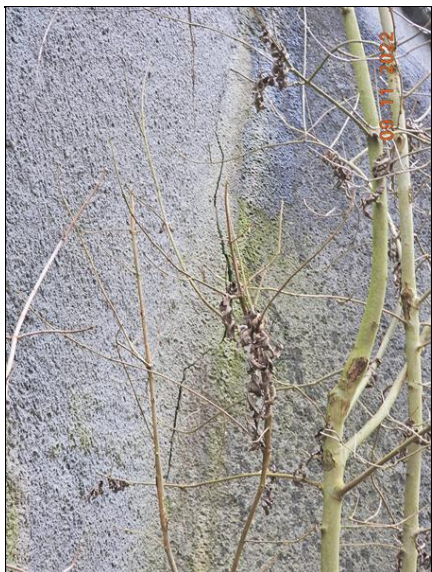
| [1.2] | 1.2 | Mostní podpěry křídla a čelní zdi | Na levé straně OP stopy průsaků, výluhy, především v trhlínách. Průsaky pod římsami vlevo, výluhy.<br>Na dřících OP na levém okraji na hraně v torkretu výrazná aktivní trhlina (projevy viz NK). Výrazná trhlina v torkretu v místě vetknutí zesílení křídla OP1 vlevo. Méně výrazné všesměrné trhliny i jinde na torkretu SS.<br>Povrch křídel znečištěn, lokálně na křídlech biologické napadení, mech.<br>V ploše opěr mapy od průsaků.<br>Další trhlina - svislá, signalizující separaci torkretové omítky se vyskytuje na rozhraní křídla a opěrné zdi vystupující před líc. |

Trhlina v torkretu na rozhraní levé čelní zdi a levého křídla OP1.

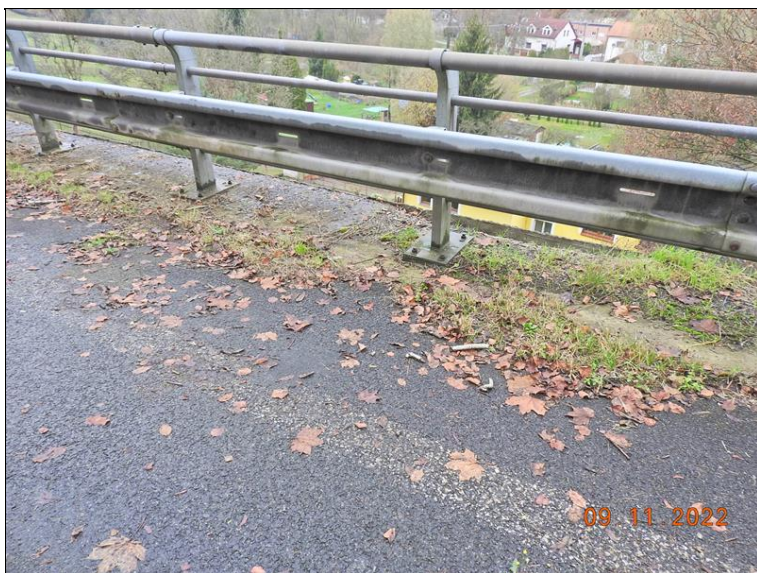
Levá strana mostu - poklesy ve vozovce.

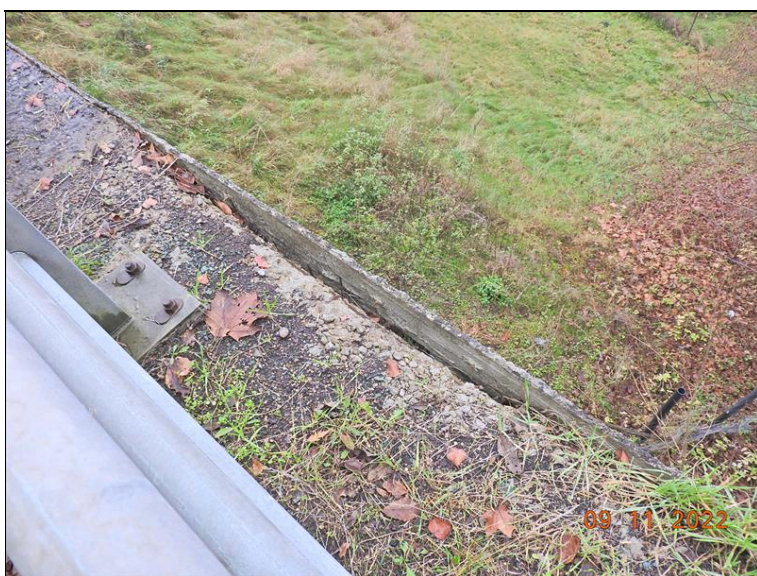
Levá strana mostu - separace boční části NK.
