IMOS Brno, a.s.
Divize silniční vývoj
Olomoucká 174
627 00 Brno

Na základě výše uvedené objednávky provedl zhotovitel diagnostický průzkum vozovky na vybraných úsecích silnic III/00412 a III/11816 spočívající ve vizuální prohlídce s grafickým záznamem a

Název: Dobříš - Višňová

Silnice: III/00412

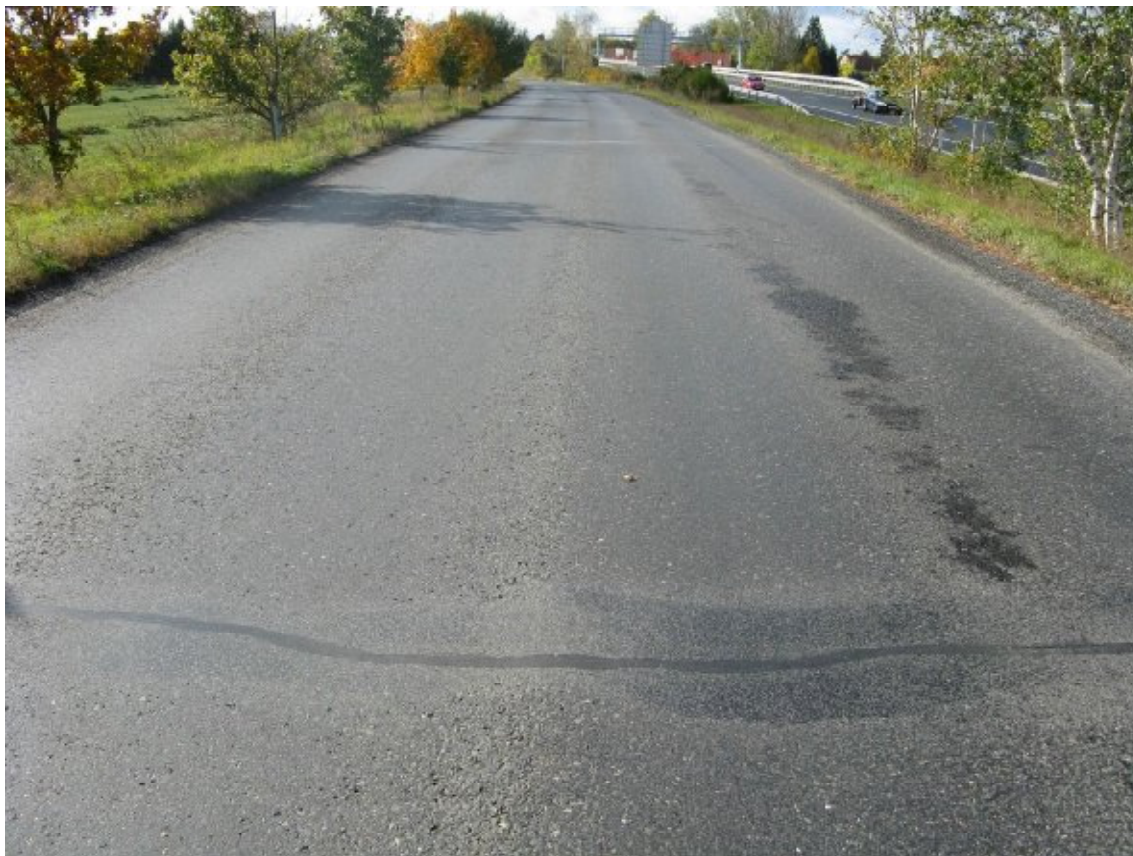
F06, km 0,510+
Příčné rozvětvené trhliny ošetřené zálivkou a tryskovými vysprávkami, kaverny, ztráta makrotextury, mírně vyjeté koleje.

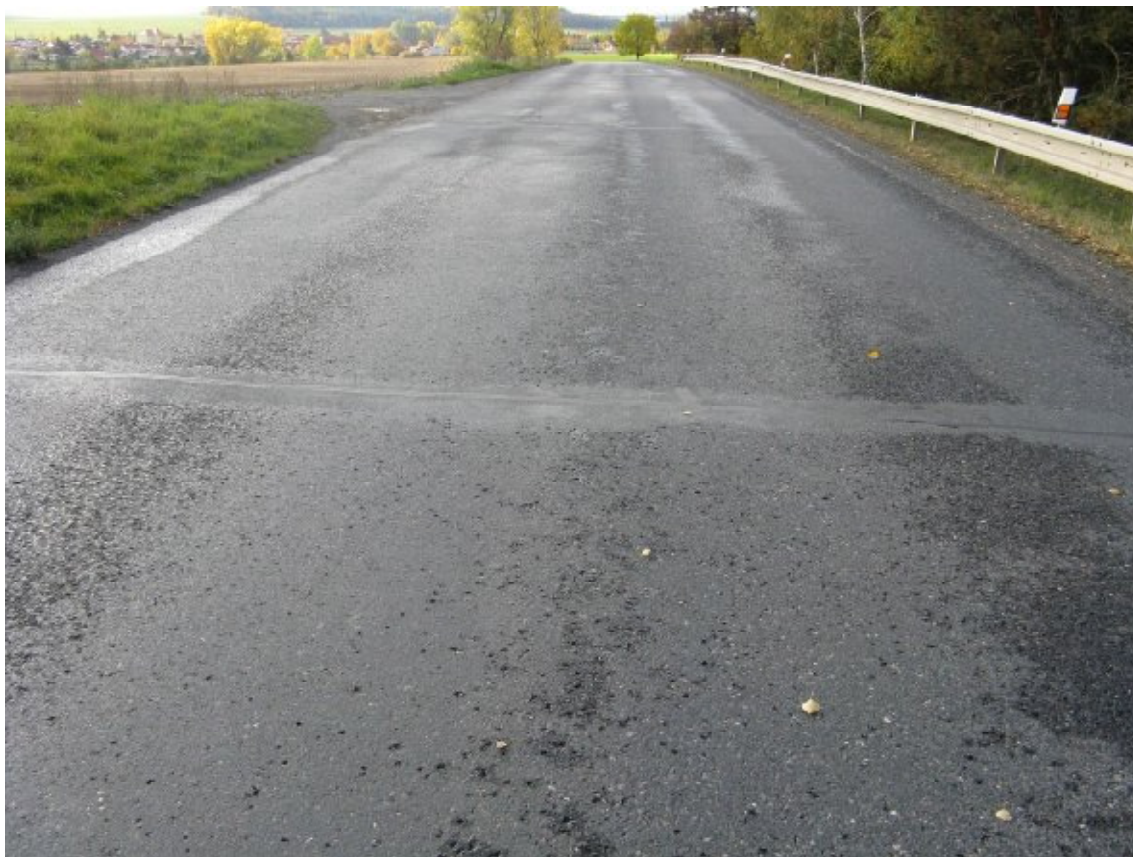
F16, km 1,510+
Příčné rozvětvené trhliny ošetřené zálivkou a tryskovými vysprávkami, kaverny, ztráta makrotextury, mírně vyjeté koleje.

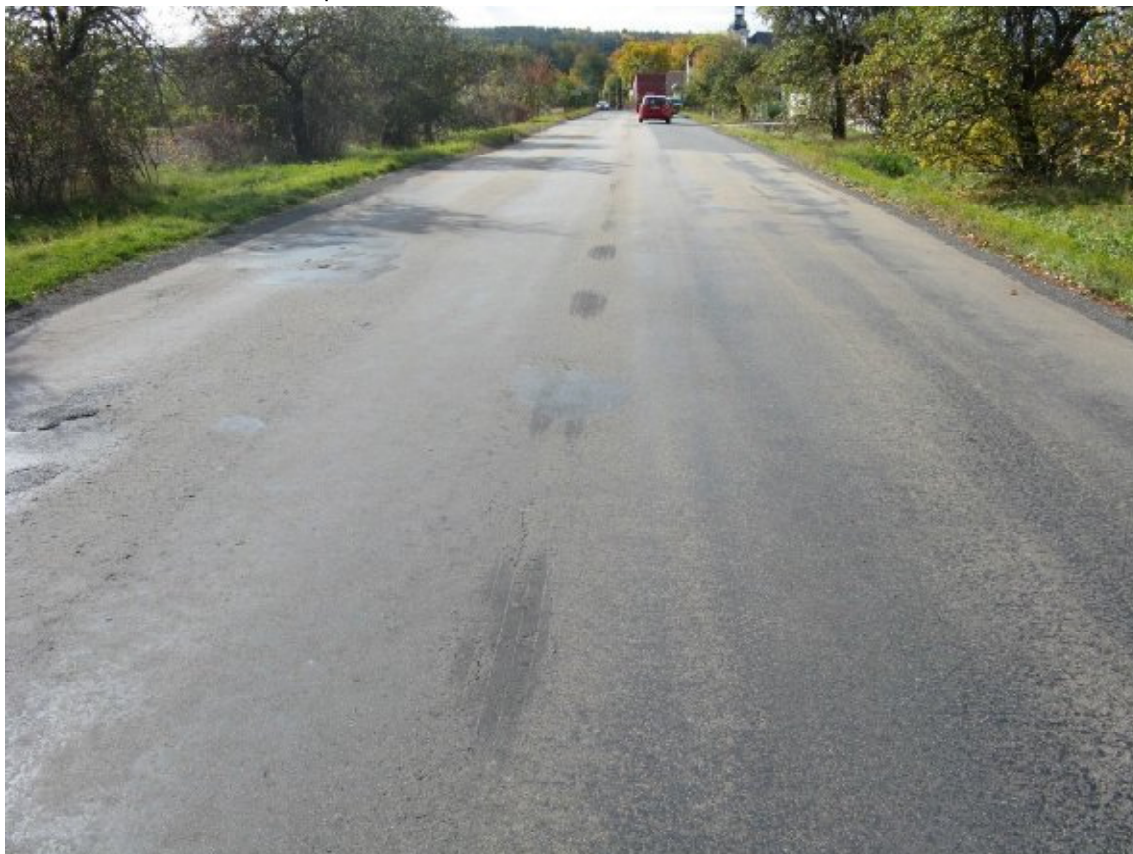
F21, km 2,010+

Vyjeté koleje až místy plošné deformace, vysprávky tryskovou metodou, nepravidelné hrboly, ztráta makrotextury, lokálně mozaikové a nepravidelné trhliny, zvýšená nezpevněná krajnice.

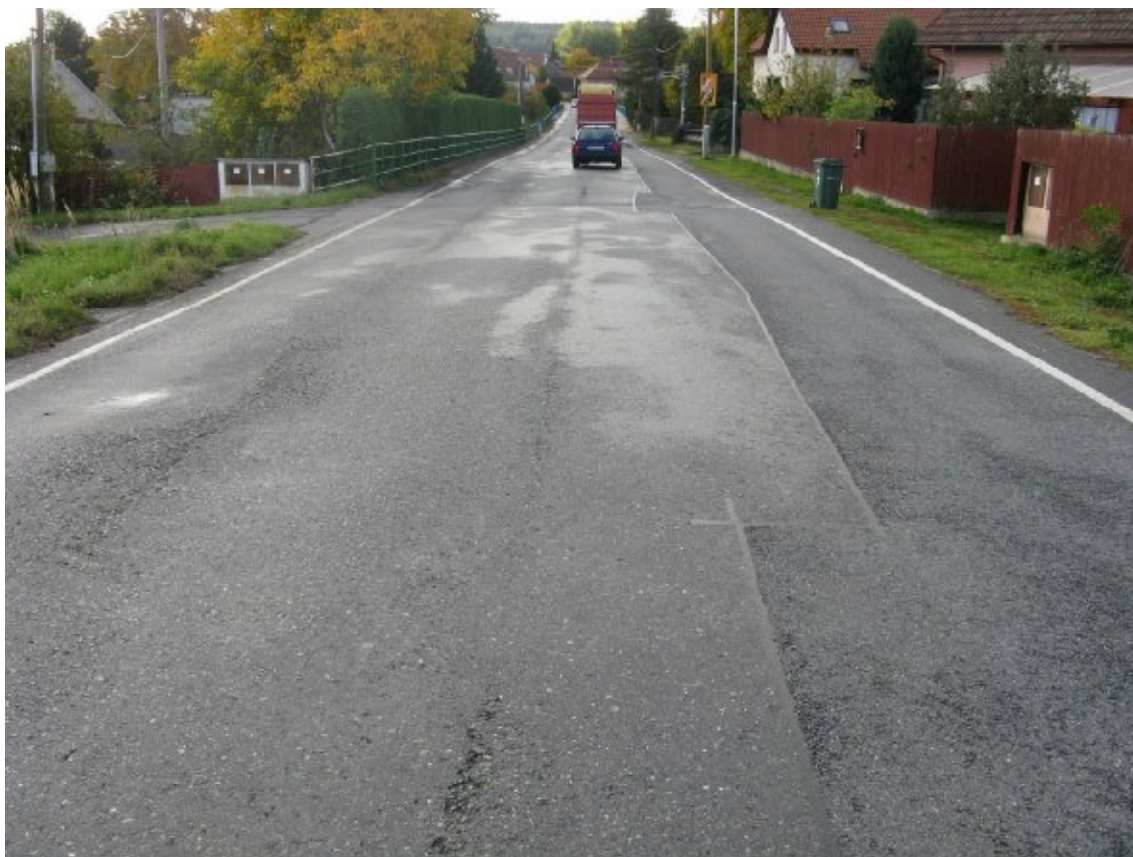
F23, km 2,210+

Vysprávky tryskovou metodou, nepravidelné hrboly, ztráta makrotextury, ztráta asphaltového tmelu, hloubková koroze, lokálně mozaikové a nepravidelné trhliny, vpravo podélná rýha s vysprávkou; intravilán obce Obořiště.

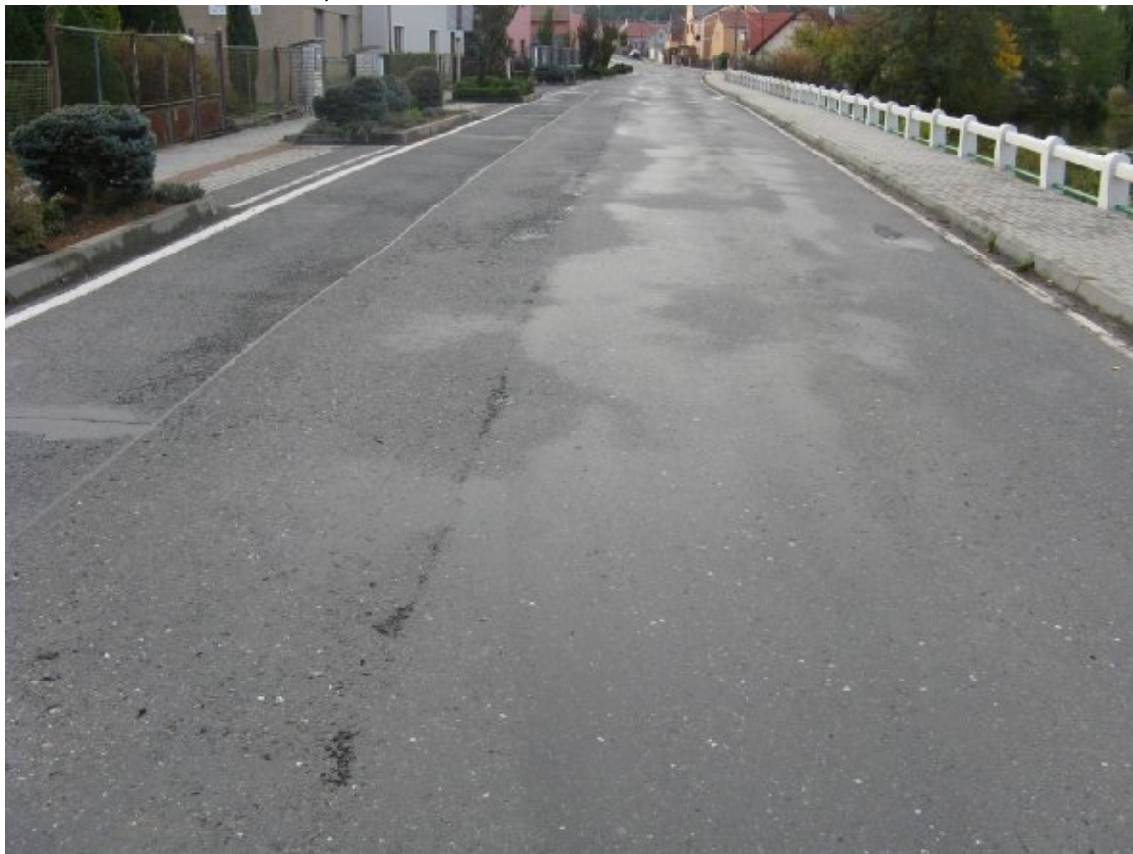
F27, km 2,610+

Vysprávky tryskovou metodou, nepravidelné hrboly, ztráta makrotextury, ztráta asfaltového tmelu, hloubková koroze, lokálně mozaikové a nepravidelné trhliny, vlevo podélná rýha s vysprávkou a lokálními deformacemi; intravilán obce Obořiště.

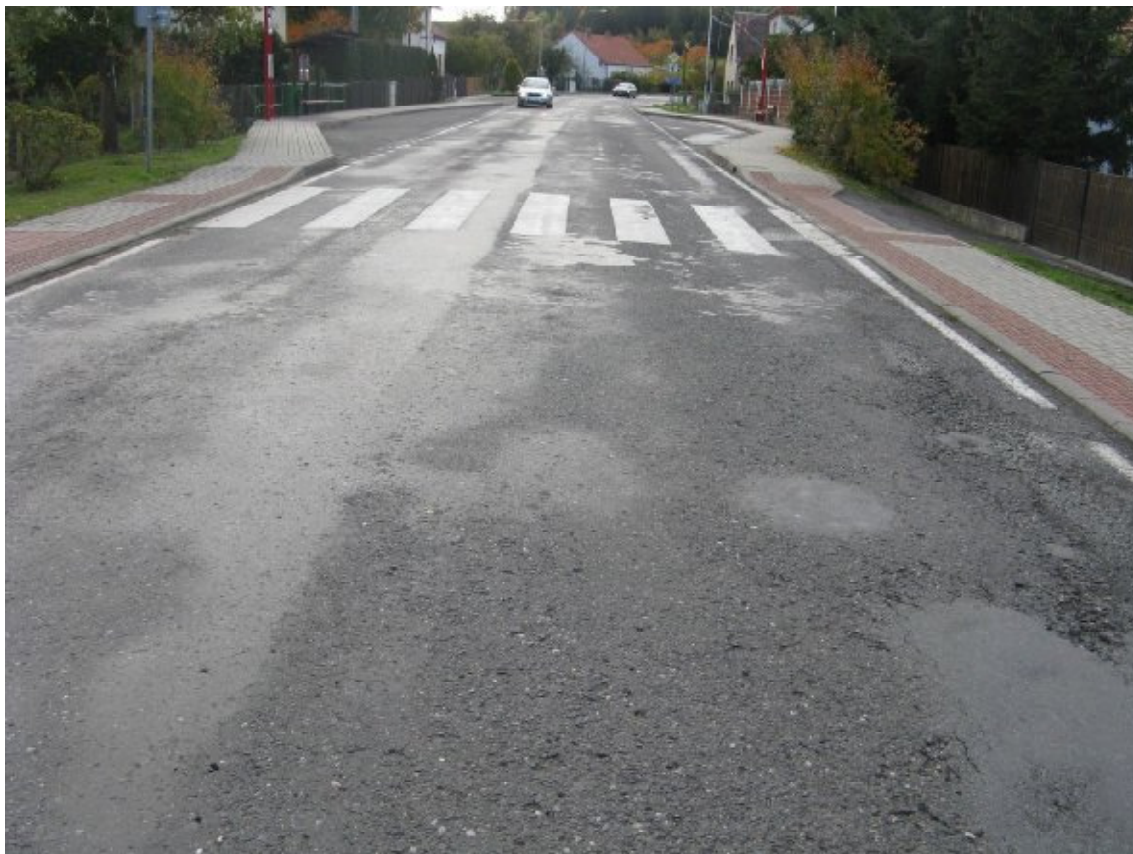
F31, km 3,010+

Vysprávky tryskovou metodou, nepravidelné hrboly, ztráta makrotextury, ztráta asfaltového tmelu, hloubková koroze, lokálně mozaikové a nepravidelné trhliny, intravilán obce Obořiště.

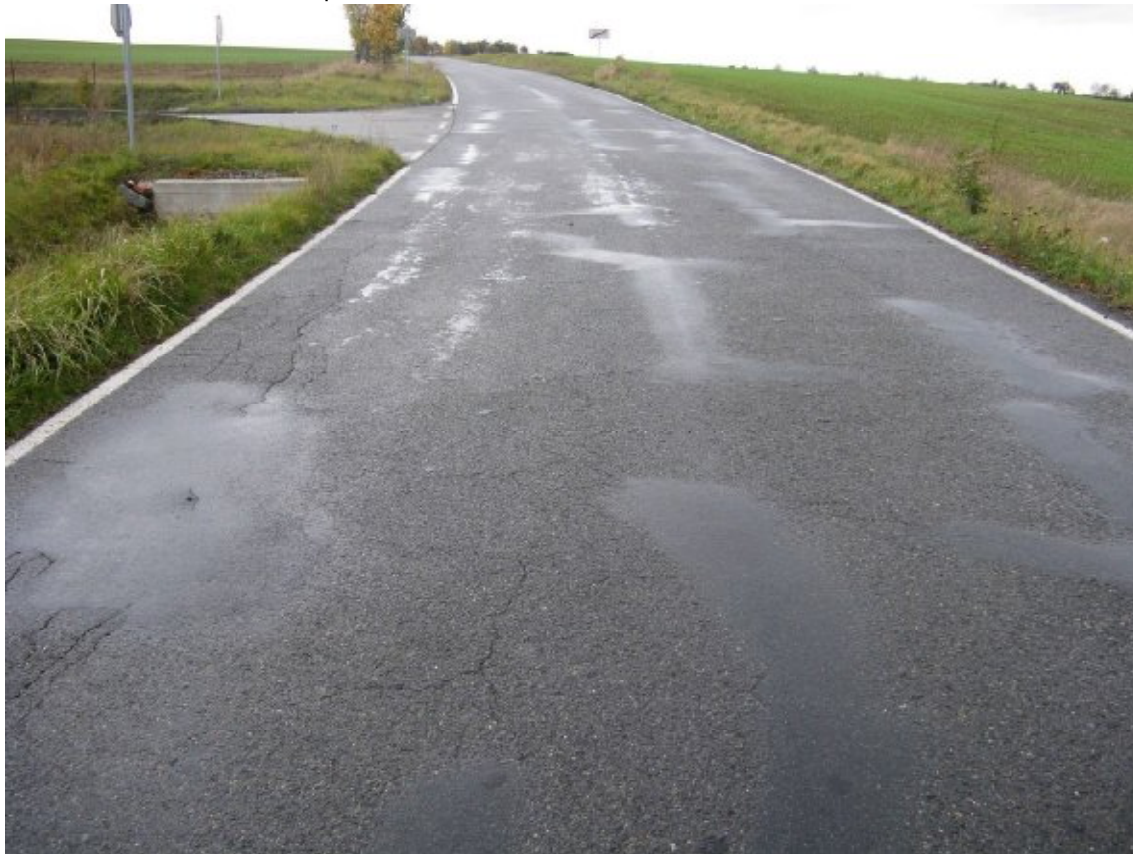
F01, km 7,420+

Mozaikové, příčné, podélné a nepravidelné rozvětvené trhliny, lokálně síťové trhliny, vysprávky tryskovou metodou, nepravidelné hrboly, zanesení příkopů, zvýšená nezpevněná krajnice; intravilán obce Višňová.

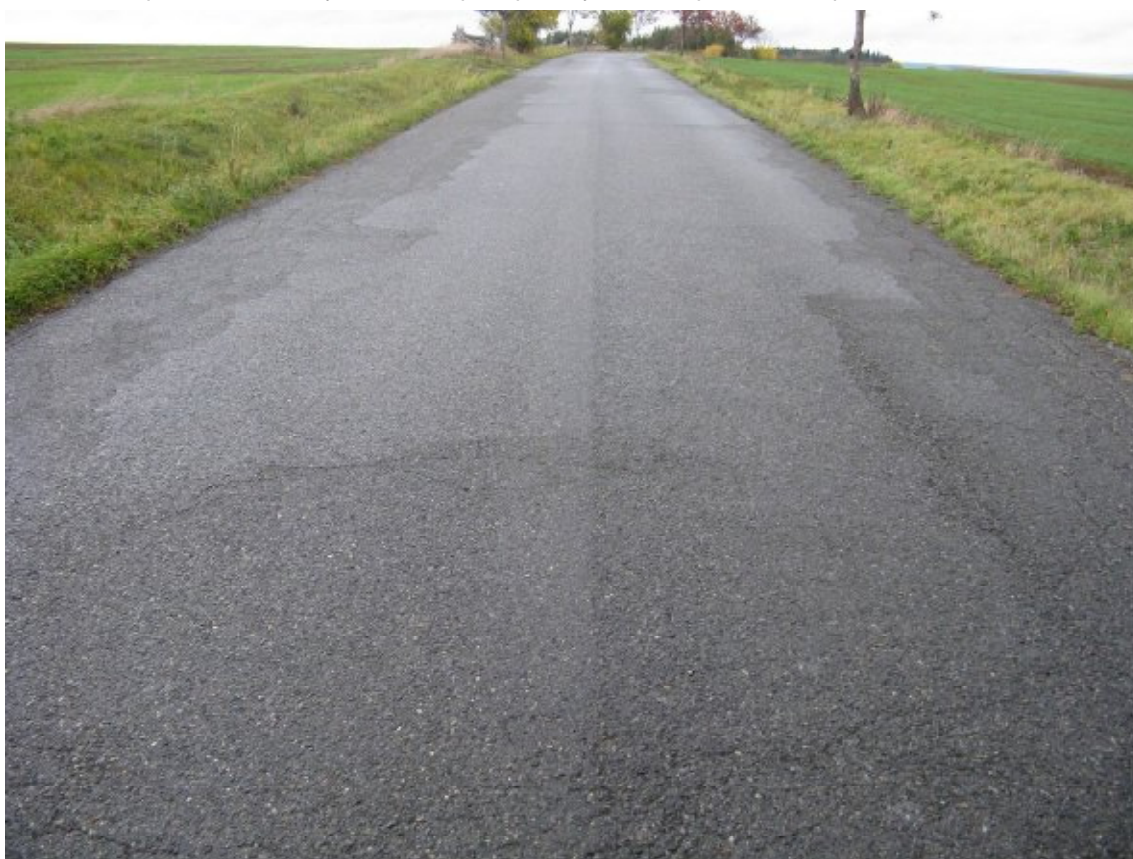
F07, km 8,010+

Mozaikové, příčné, podélné a nepravidelné rozvětvené trhliny, lokálně síťové trhliny, olamování okrajů, zanesení příkopů, zvýšená nezpevněná krajnice.

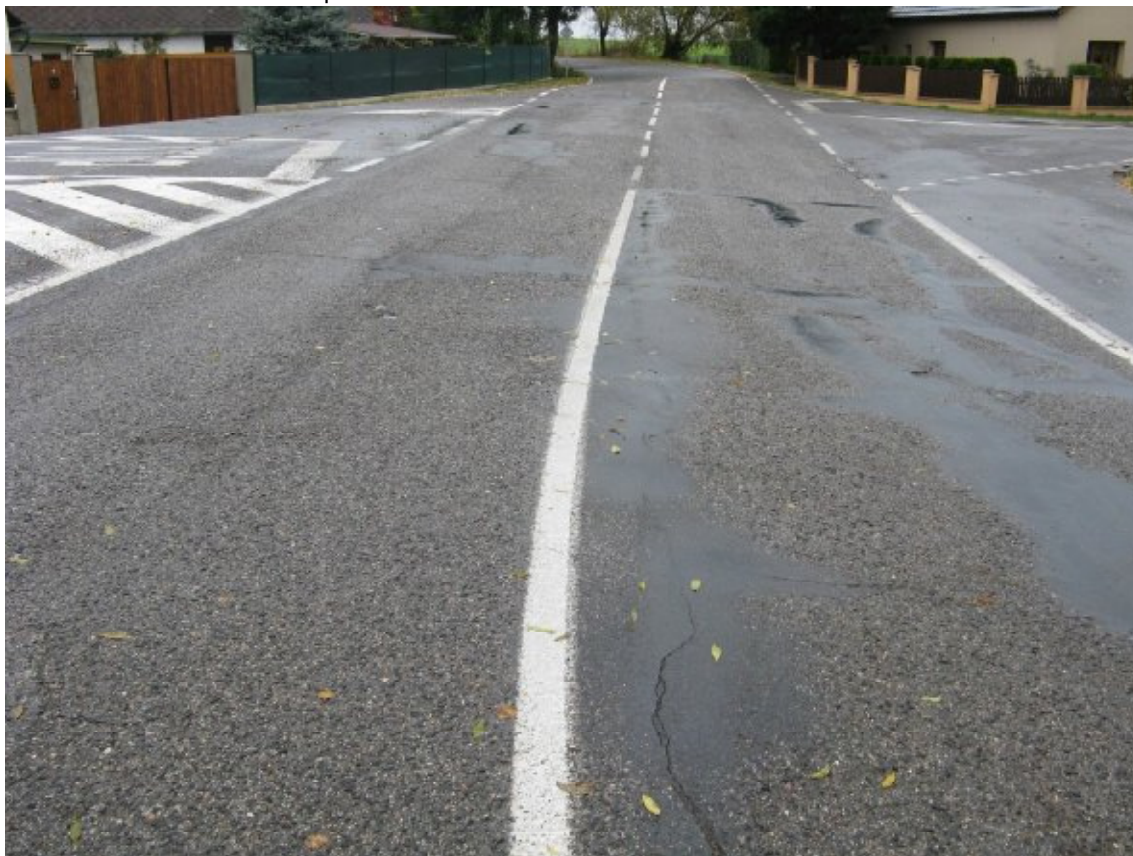
F15, km 8,810+

Mozaikové, příčné, podélné a nepravidelné rozvětvené trhliny, vysprávký tryskovou metodou, nepravidelné hrboly, ztráta asfaltového tmelu, hloubková koroze; intravilán obce Ostrov.

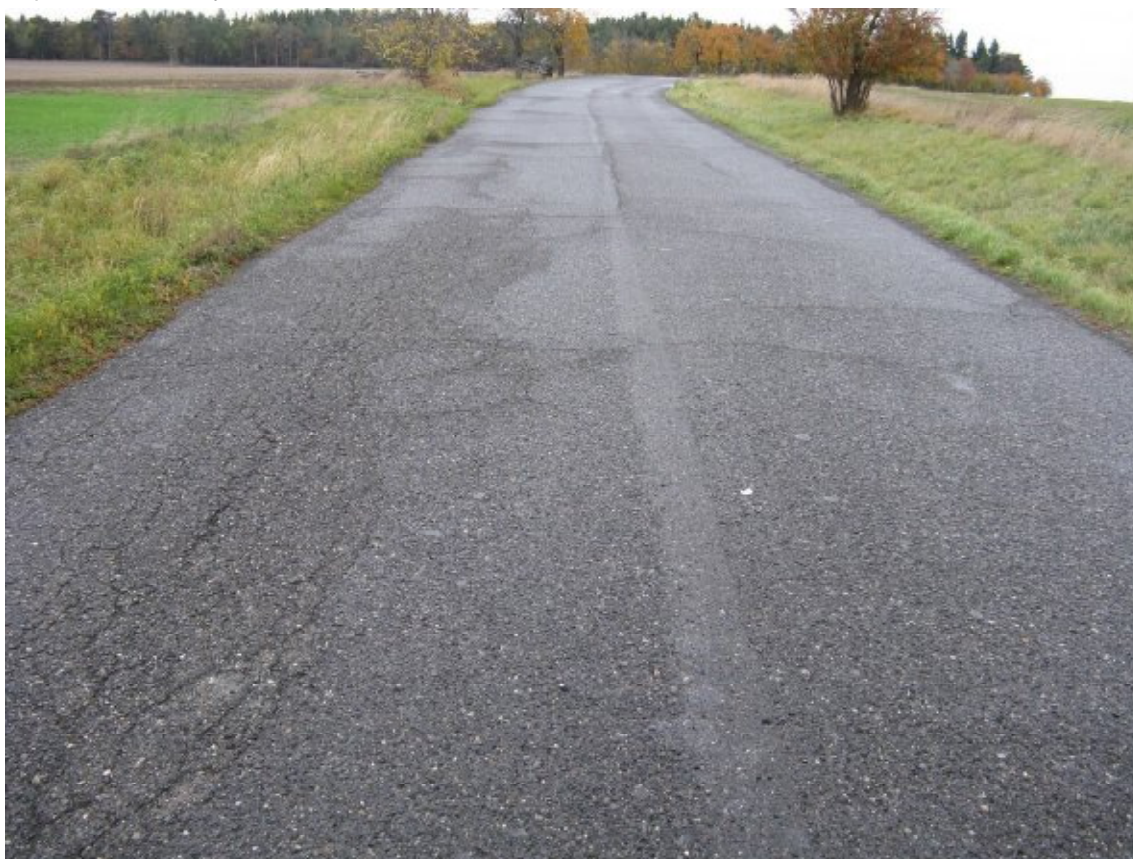
F21, km 9,410+

Mozaikové, příčné, podélné a nepravidelné rozvětvené trhliny, ztráta asfaltového tmelu, hloubková koroze, lokálně síťové trhliny, olamování okrajů, zanesení příkopů, zvýšená nezpevněná krajnice.

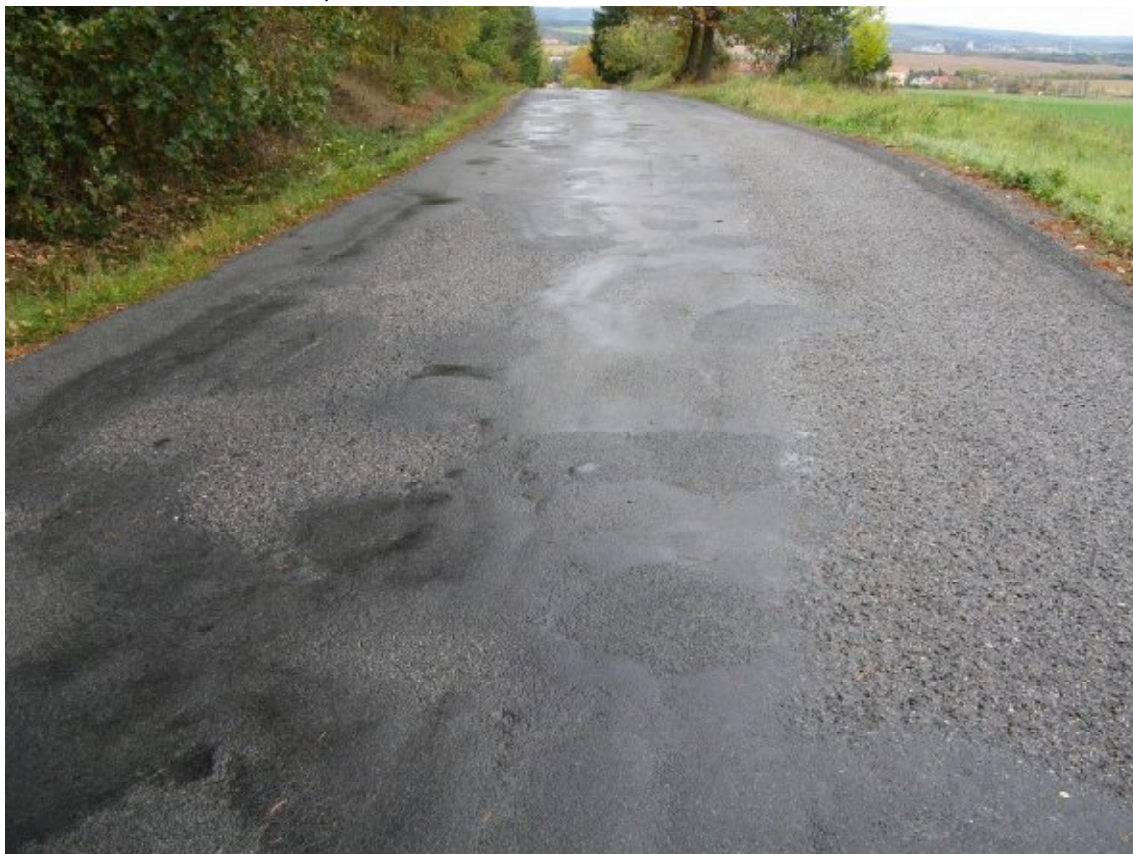
F27, km 10,010+

Vysprávky tryskovou metodou, nepravidelné hrboly, ztráta asfaltového tmelu, hloubková koroze, lokálně mozaikové a síťové trhliny, zanesení příkopů, zvýšená nebezpečná krajnice.

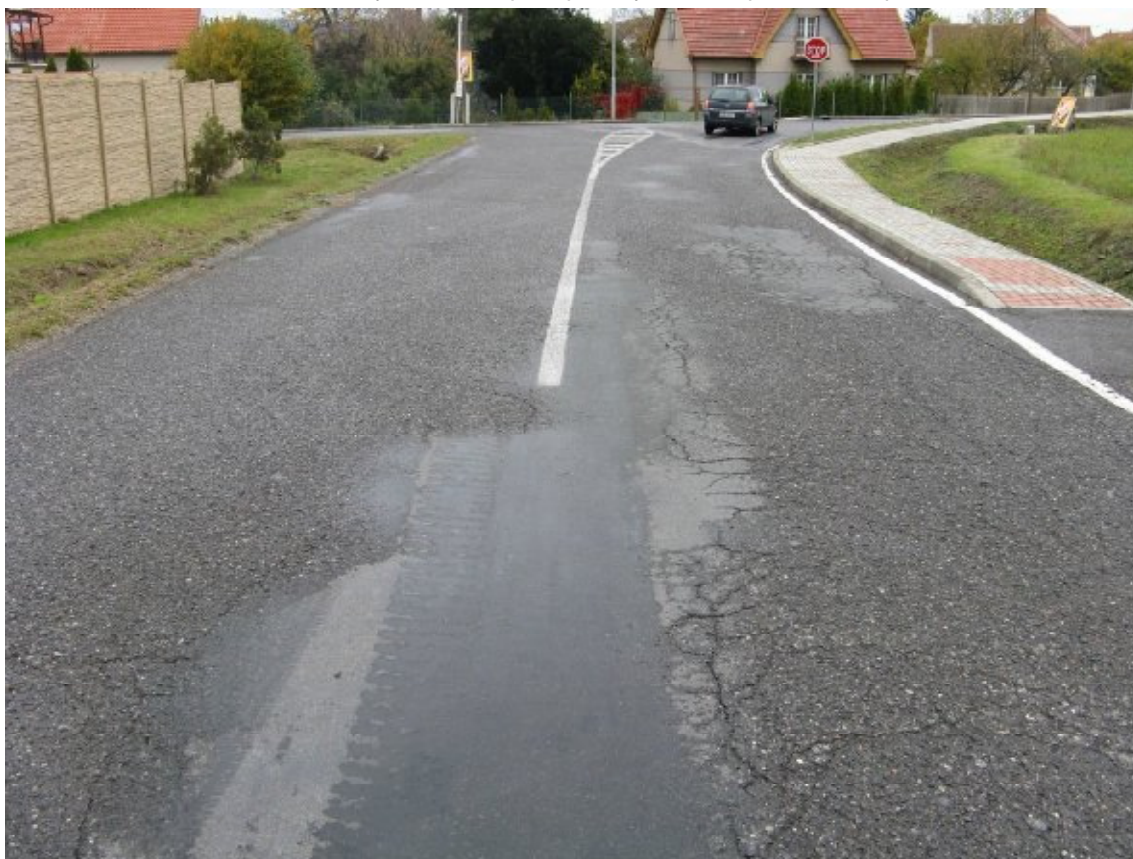
F33, km 10,610+

Mozaikové, příčné, podélné a nepravidelné rozvětvené trhliny, lokálně síťové trhliny, ztráta asfaltového tmelu, hloubková koroze, vysprávky; intravilán obce Obořiště.
