**ČESKÉ VYSOKÉ UČENÍ TECHNICKÉ v PRAZE
FAKULTA STAVEBNÍ - ZKUŠEBNÍ LABORATOŘ**

Z P R Á V A č . Z P / 1 3 6 0 3 2 / 2 0 2 1

**Skladba konstrukcí vozovek, akce: II/240
a II/101, obchvat Kralup nad Vltavou**

Datum vystavení zprávy: 29. 05. 2021

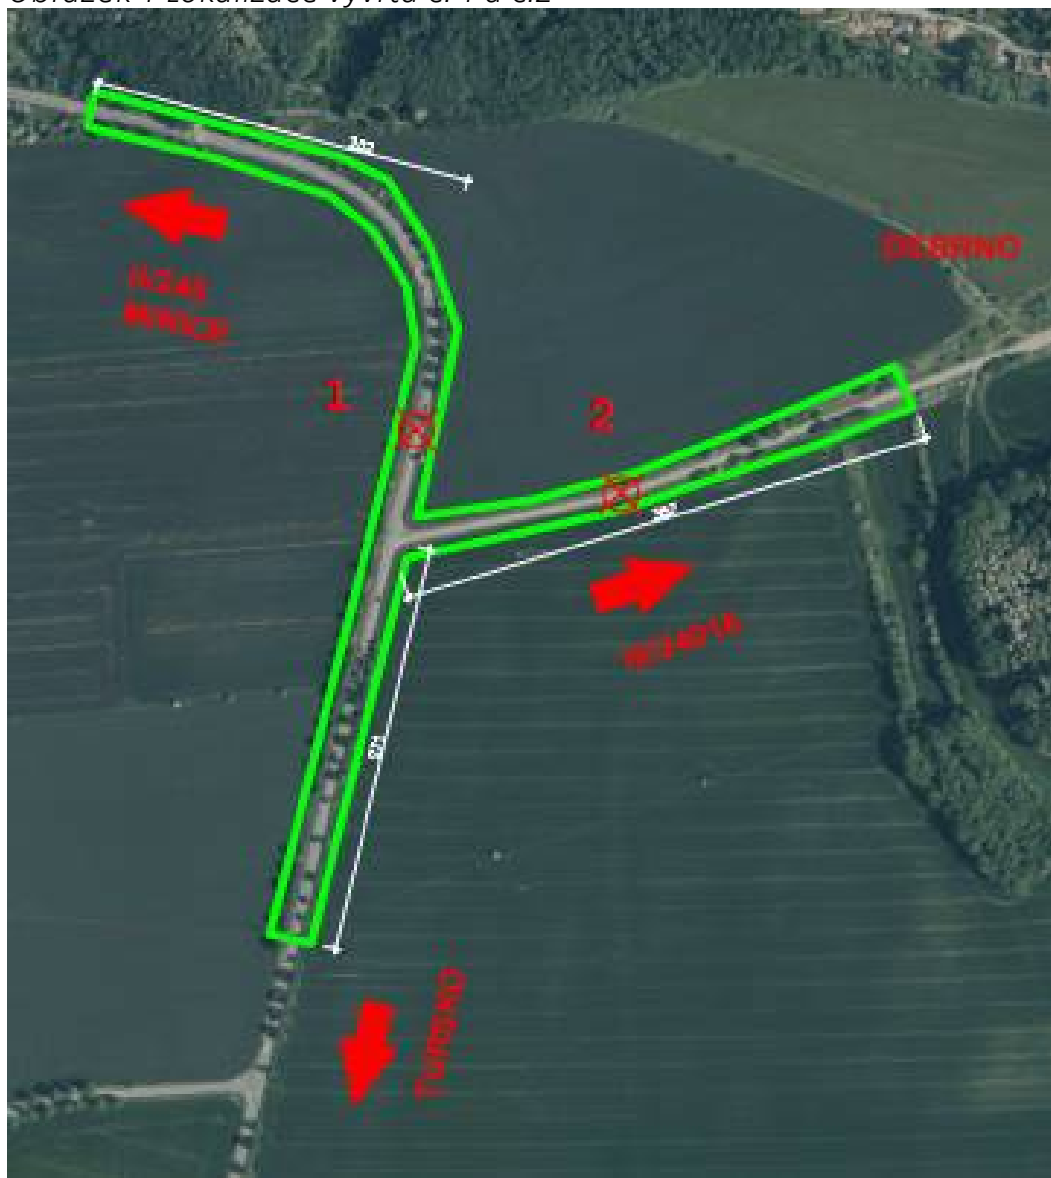
Obrázek 1 Lokalizace vývrtnu č. 1 a č.2

Vrtaná sonda 1		Vrtaná sonda 2	
II/240		III/24016	
km 13.340		km 0.160	
Asfaltem stmelené vrstvy	120	Asfaltem stmelené vrstvy	150
Nestmelené materiály	420	Nestmelené materiály	200
TLOUŠŤKA CELKEM	570	TLOUŠŤKA CELKEM	350

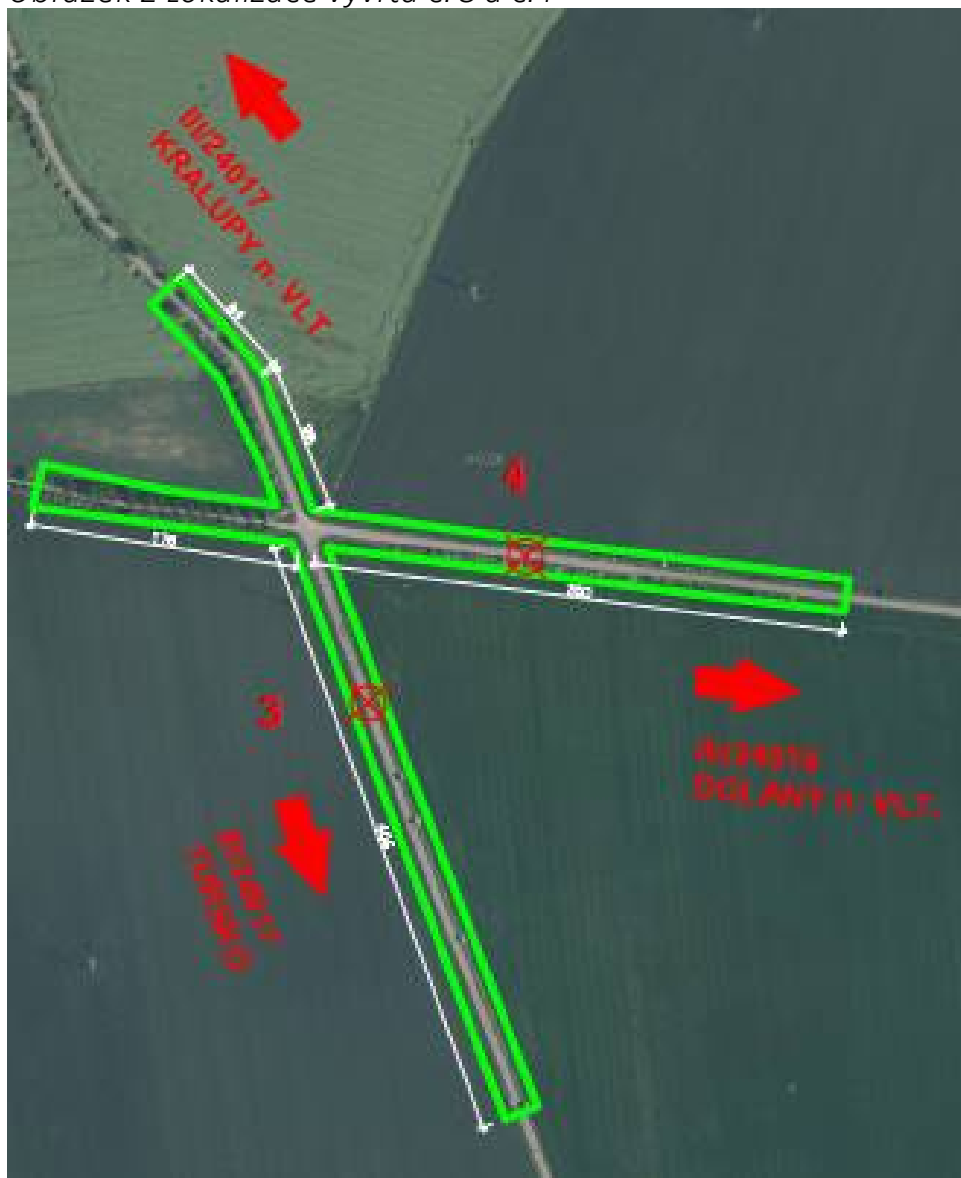
Obrázek 2 Lokalizace vývrtu č. 3 a č.4

Vrtaná sonda 3		Vrtaná sonda 4	
III/24017		III/24018	
km 4.100		km 0.145	
Asfaltem stmelené vrstvy	70	Asfaltem stmelené vrstvy	100
Penetrační makadam	80	----	---
Nestmelené materiály	170	Nestmelené materiály	350
TLOUŠŤKA CELKEM	340	TLOUŠŤKA CELKEM	450

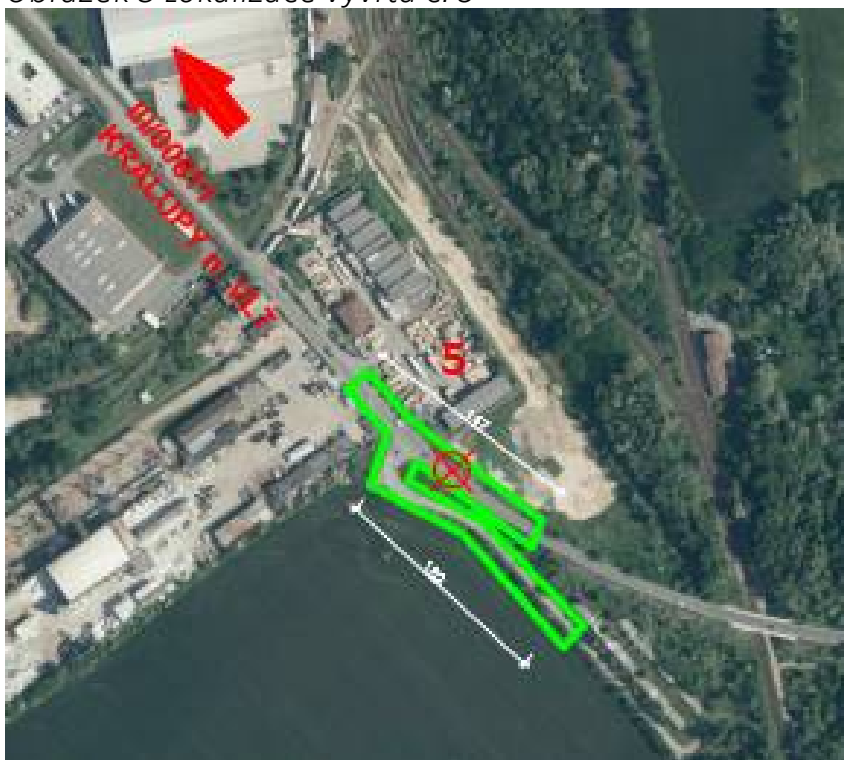
Obrázek 3 Lokalizace vývrtu č. 5

Vrtaná sonda 5	
III/00811	
km 2.275	
Asfaltem stmelené vrstvy	220
Penetrační makadam	80
Nestmelené materiály	400
TLOUŠŤKA CELKEM	700
