ZÁVĚREČNÁ ZPRÁVA

Diagnostický průzkum vozovky:

II/116, Nová Ves pod Pleší – REVIZE 2020

Datum zpracování: květen 2020

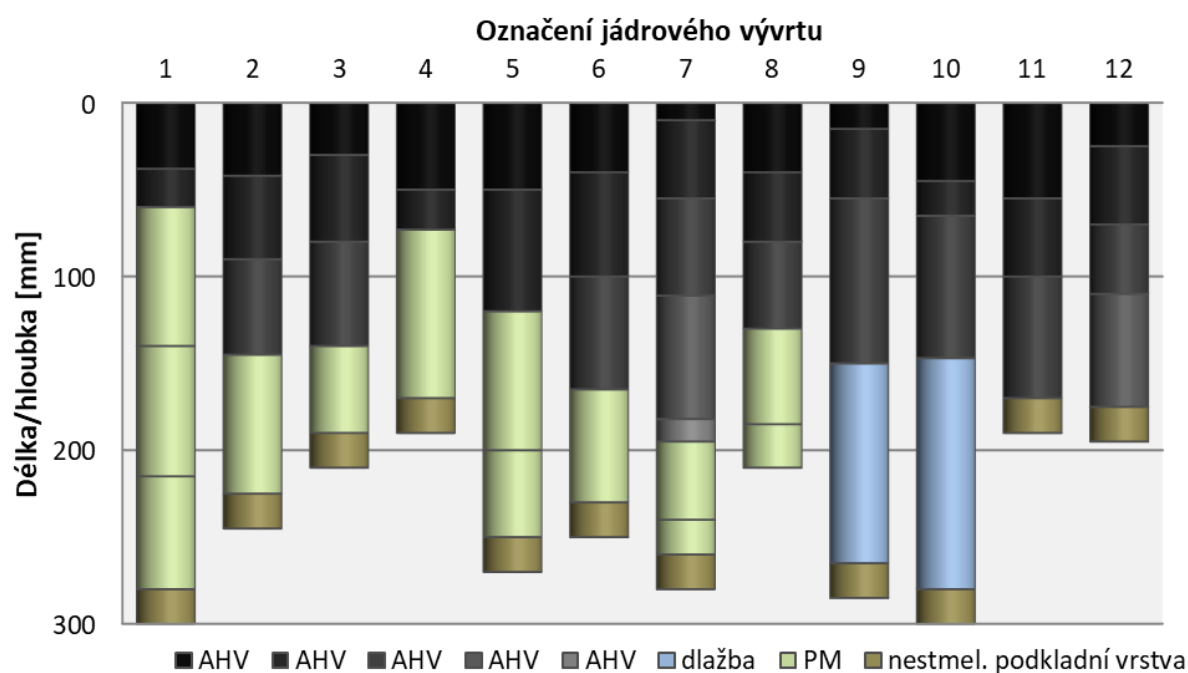
Graf 1: Jádrové vývrtu - tloušťky vrstev vozovky

č. JV	Staničení [km] * jízdní pruh	Tloušťka AV [mm]	Podkladní vrstva	Nespojení AV [hloubka v mm]
1	0,050 P	60	PM	-
2	0,325 L	145	PM	42 ; 90
3	0,547 P	140	PM	-
4	0,825 L	73	PM	-
5	1,044 P	120	PM	-

6	1,320 L	165	PM	100
7	1,534 P	195	PM	-
8	1,825 L	130	PM	-
9	2,030 P	150	Dlažba	-
10	2,325 L	147	Dlažba	65
11	2,528 P	170	ŠD	100
12	2,825 L	175	ŠD	70 ; 110

Tloušťka asfaltových vrstev je značně proměnlivá. Dle odebraných vývrtů a sond se pohybuje v rozmezí 60 - 240 mm. Pod asfaltovými vrstvami se nachází penetrační makadam (PM) v tloušťce 50 - 220 mm. Dalšími podkladními vrstvami je štěrkodrt a štěrky různých tříd (G4 GM). V intravilánu obce Nová ves pod Pleší byla pod asfaltovými vrstvami nalezena také žulová dlažba. Podloží nebylo často dosaženo (zvětralá skála, navážka), v sondě KS 2 byla lokalizována písčité hlína F3 MS.

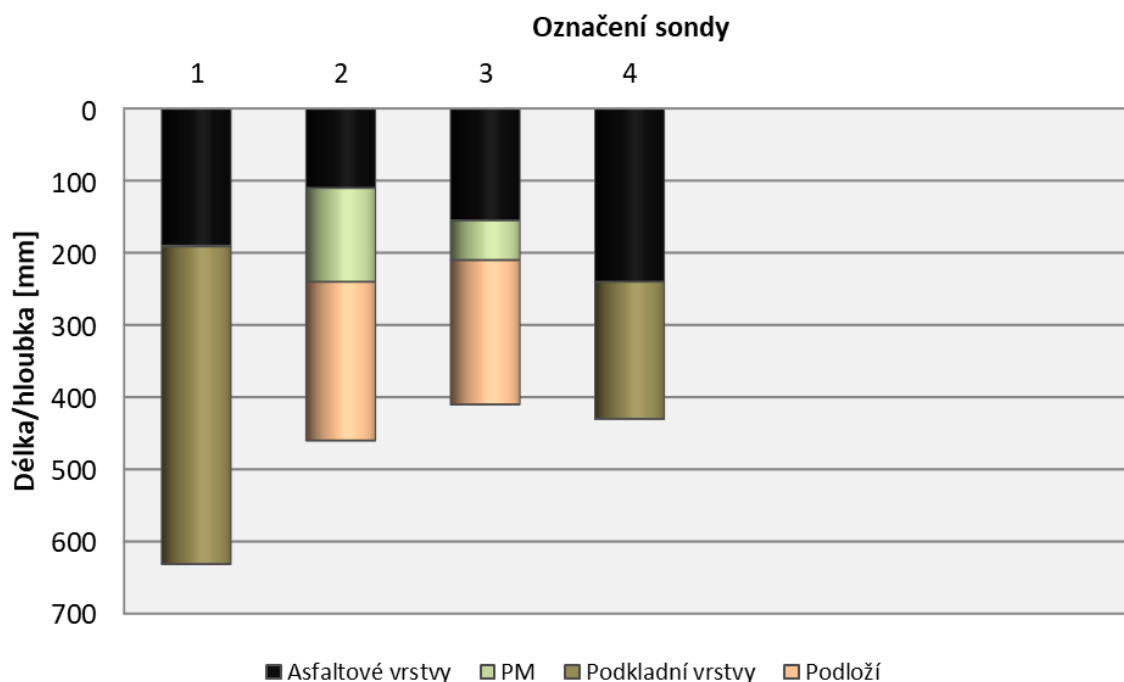
Graf 2: Sondy - tloušťky vrstev vozovky

Označení		KS 1		KS 2		KS 3		KS 4	
Liniové staničení [km]		km 0,214 - P		km 0,924 - L		km 1,900 - L		km 2,776 - P	
Konstrukční vrstvy - materiál, tloušťka [mm]	1	AHV	190	AHV	110	AHV	155	AHV	240
	2	ŠD	70	PM	70	PM	55	ŠD	120
	3	ŠD	140	PM	60	-	-	navážka	> 70
	4	G4 GM	130	-	-	-	-	-	-
	5	ŠD	> 100	-	-	-	-	-	-
Podloží [mm]		nedosaženo		F3 MS	> 220	zvětr. skála	> 200	nedosaženo	
Σ hloubka [mm]		630		460		410		430
